Smedjan och drängstugan vid Siggebohyttans bergsmansgård

Linde socken, Lindesbergs kommun, Västmanland

Takarbeten 2014-2015

Charlott Torgén
Rapport 2015:04

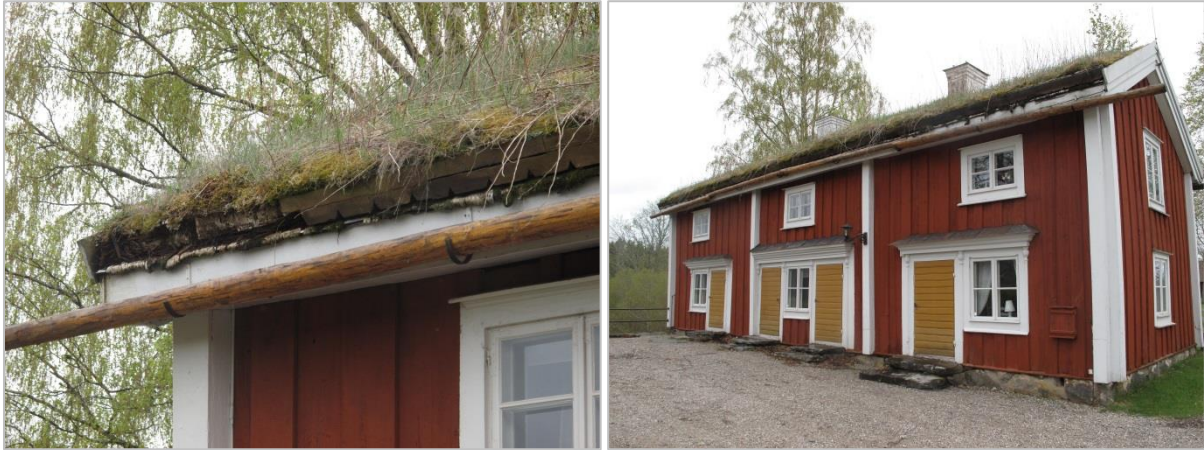
Mullåsen på byggnaden var mycket kraftigt rötskadad och hade delvis rasat ner. 1992 utfördes ungefär samma åtgärder som vid dessa arbeten.

Delar av mullåsen på drängstugan har trillat ner. Mullåsen är mycket rötskadad.

Befintliga mullåsar plockades bort. Torven tunnades ut något på de nedre delarna av takfallen och större träd plockades bort.

Nya mullåsar tillverkades av furutimmer med stor andel kärna. De skrädde med yxa till en ungefärlig dimension av 170x110mm. Spåren som fanns i nederkant på de befintliga mullåsarna uteslöts på de nya. Dessa har ingen förankring till byggnadstraditionen under tidigt 1800-tal. De nya mullåsarna trädde på de befintliga rundjärnen, lika tidigare utförande. Mullåsarna skarvades dock inte ihop till en enda lång mullås utan varje bit lades för sig. Det bedömdes vara mer historiskt korrekt samt gör det lättare att ersätta delar vid behov.

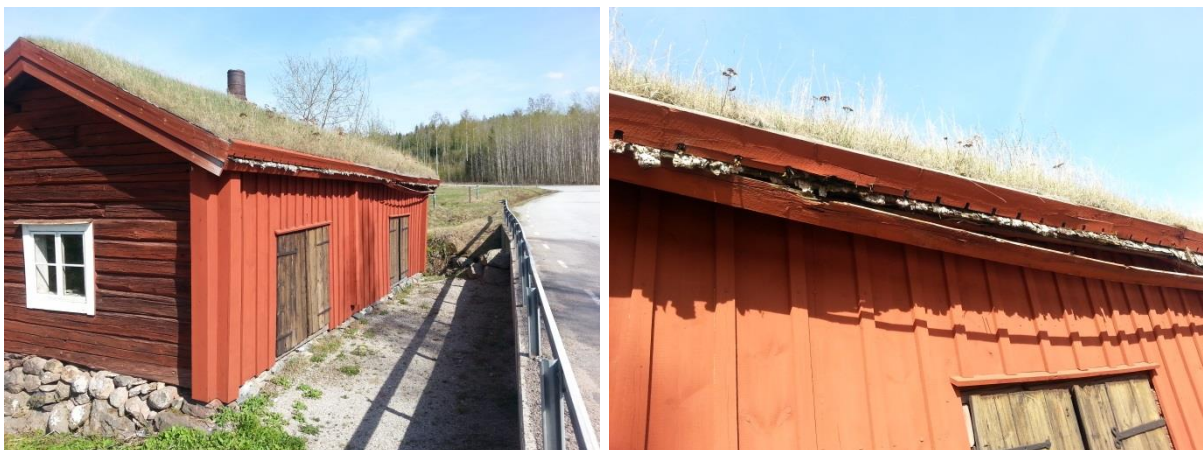
Takfotsbrädan på byggnadens södra sida hade släppt. Mullåsarna var liksom på drängstugan kraftigt rötskadade.

Takfoten på smedjan är i dåligt skick och mullåsen kraftigt rötskadad.

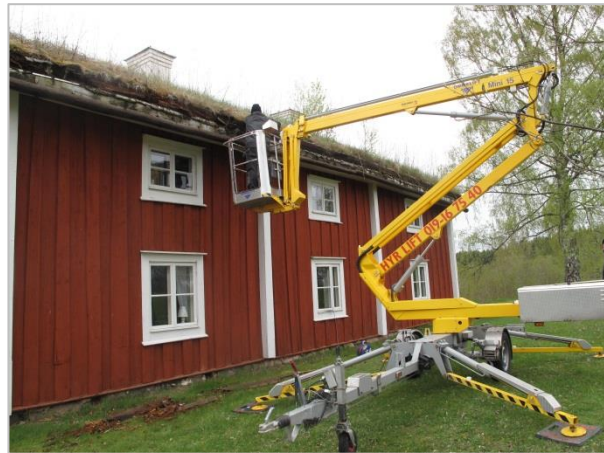
Taket undersöks inför arbetena.

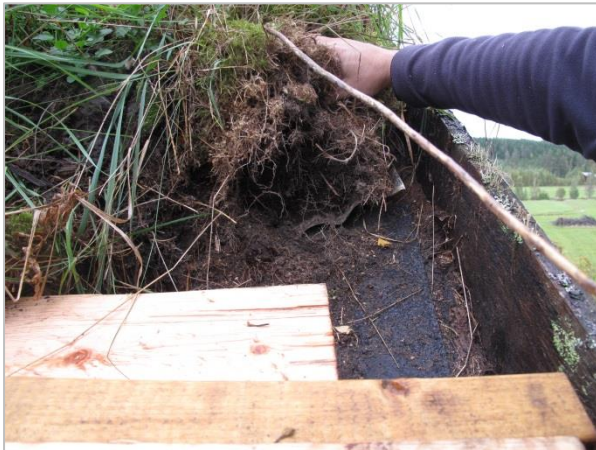
Taket visade sig bestå av - underst trolpinnar, papp och sedan ett råspontat tak täckt av papp, sinuskorrugerad plåt samt överst torv. Torven var tjock, speciellt på nedre halvan av takfallen, vilket ger en stor tyngd till hela takkonstruktionen. Torven var tunnare vid skorstenarna. Längst ner i takfoten låg plåt ca 40 cm lång. Nävern vid takfoten var endast för syns skull, lagd ovanpå en fotplåt, och gjorde så att vattnet rann in mot takfotsbrädan. Mullåsen var träd på rundjärn svetsade på plattjärn fästa i undertaket. Läggs torvtaket om i sin helhet bör konstruktionen av torvtaket ses över.

Bilden ovan till vänster: Under det tjocka torvlagret ligger korrugerad plåt och papp samt även råspont som dock inte syns på bilden.

Bilden till höger: En fotplåt ligger längst ner mot takfotsbrädan. På bilden syns de järn som mullåsen träs på. Planken på bilden är en provisorisk lösning före dessa åtgärder, för att hålla torven på plats då mullåsarna var så rötskadade.

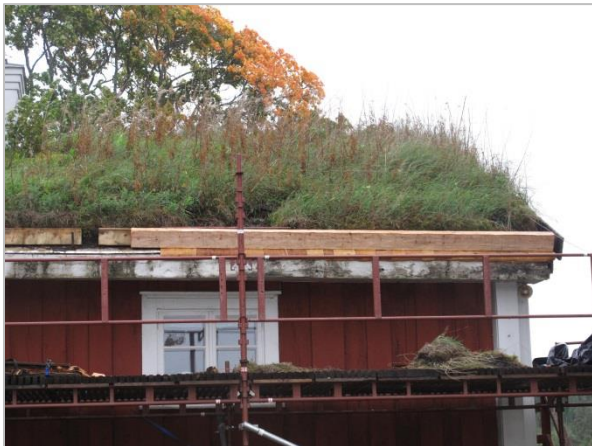
En mullås har lagts tillbaka.

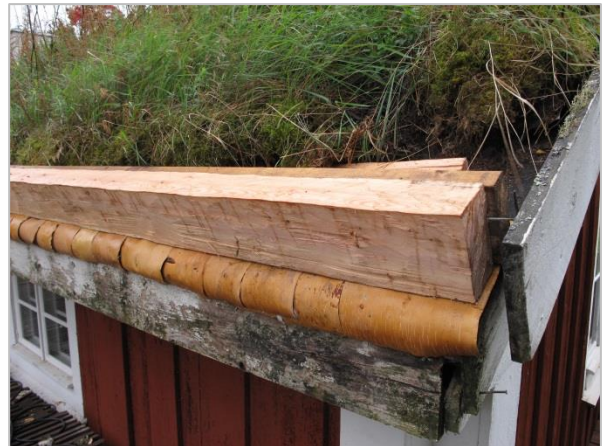
Ny näver lades. Den lades lika befintligt utförande över fotplåten. Detta för att plåten inte ska synas. Det gör dock att takfotsbrädan blir något extra utsatt och kommer att få bytas vid behov.

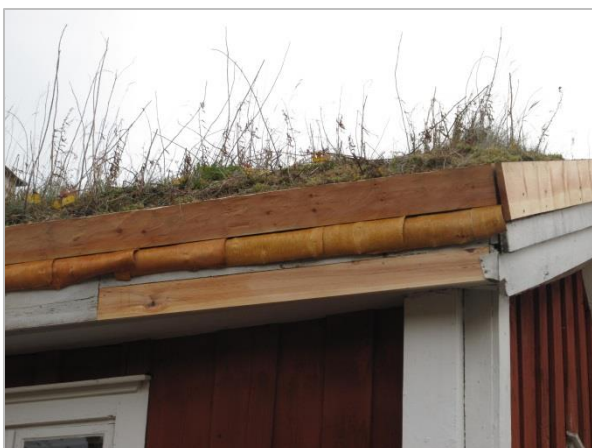
Delar av takfotsbrädan har ersatts liksom översta vindskivan.

Vindskivor och takfotsbrädor byttes efter behov och ersattes med sågat virke lika befintligt utförande. Endast det som ansågs riktigt dåligt byttes. Nedersta vindskivan visade sig vara handhyvlat. Vindskivor samt takfot på hela byggnaden målades under 2015. Målade partier skrapades rent från löst sittande färg. Tvättades sedan med fungicid. Omålade partier målades tre gånger med linoljefärg övriga partier två gånger. Linoljefärgen bröts med grön umbra till

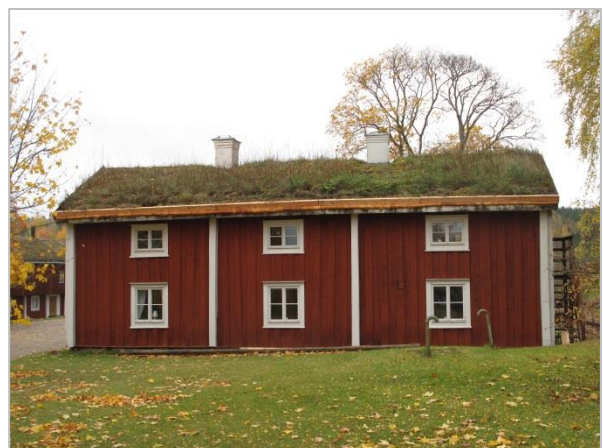
Takfoten har åtgärdats.

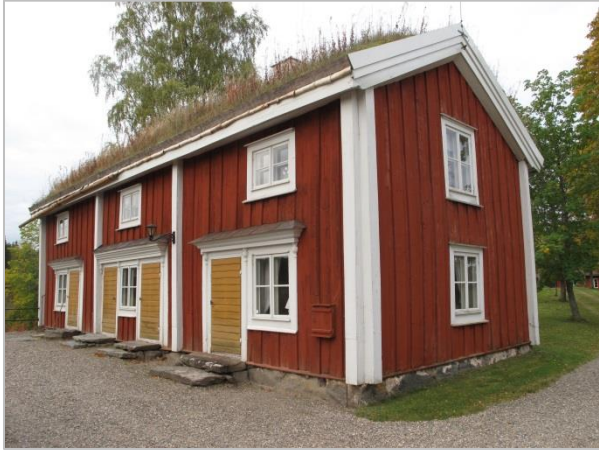
Takfoten har åtgärdats och hängrännan justerats.

Hängrännorna på baksidan plockades bort. På framsidan plockades de också bort. Endast ovanför entréerna bibehölls de. De befintliga rännorna holkades ur för att bli lättare. De behandlades med linolja och krokarna till rännorna justerades så att vattnet rinner ner i dem.

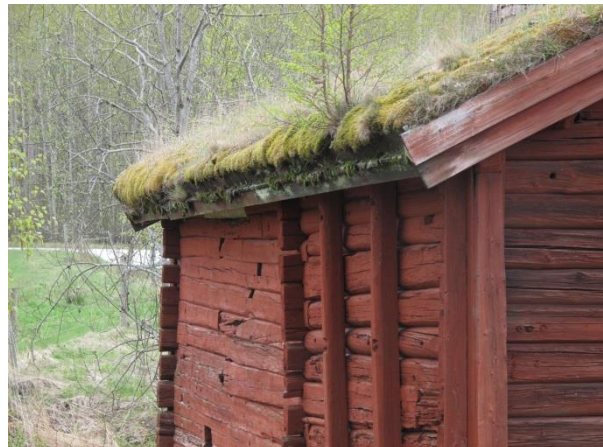
Takfoten på norra sidan var kraftigt rötskadad. Torven bestod till större delen av mossa. Här växte även mindre träd.

Torven som till större delen bestod av mossa tunnades ut något på de nedre delarna av takfallen och större träd plockades bort. En av björkarna hade ett omfattande rotsystem, så mycket som möjligt av det togs bort.

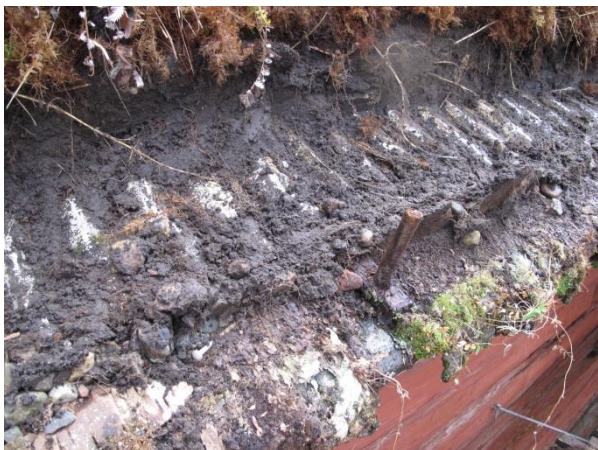
Taket visade sig ha en liknande konstruktion drängstugans tak. Underst trolpinnar, papp och sedan ett råspontat tak täckt av papp, sinuskorrugerad plåt samt överst torv. Torven var tjock, speciellt på nedre halvan av takfallen, vilket ger en stor tyngd till hela takkonstruktionen. Längst ner i takfoten låg plåt ca 40 cm lång. Nävern vid takfoten var endast för syns skull och näst intill obefintlig. Bakom mullåsen låg ett band med grus, troligtvis för dränering. Mullåsen var träd på rundjärn svetsade på plattjärn fästa i sparrarna. Läggs torvtaket om i sin helhet bör konstruktionen av torvtaket ses över.

Under torven låg korrugerad plåt bland annat. Järnen som håller mullåsen sticker fram under plåten. Här fanns även grus, troligtvis dit lagt för dränering.

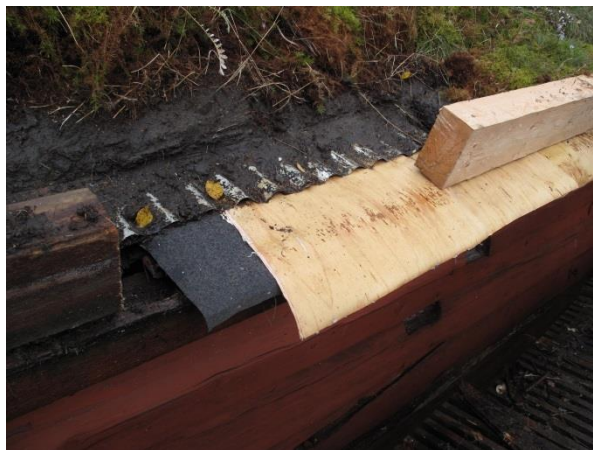
Ny näver och papp sköts in så långt det var möjligt under plåten.

Nävern stacks upp under plåten ca 1-2cm. Man lade även papp under nävern och plåten och försökte skjuta upp den lika mycket. Osäkert hur långt upp man fick den nya pappen då plåten är fastspikad. Den befintliga pappen var i mycket dåligt skick.

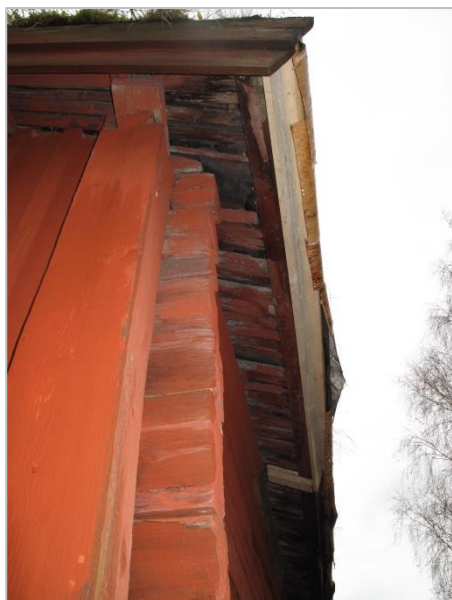
Befintliga mullåsar plockades bort. De var i mycket dåligt skick. Det fanns även rötskador längst ner i vågbord och sparrar. Vågbordet var fäst i sparrarna med långa skruv. Vid dessa arbeten ersatte man vågbord och sparrar lika befintligt. Där dessa var rötskadade. Konstruktionen förstärktes med klossar underifrån, vilket man gjort även tidigare. Det är dock ingen långsiktig lösning utan sparrarna behöver på sikt bytas ut. På norra sidan mot bäcken var rötskadorna inte lika omfattande. Här kan det finnas en del ursprungligt material bland trolpinnar, sparrar och vågbord.

Ny takfotsbräda. Ovanpå takfotsbrädan ligger en bräda som skjuter ut något vilket gör att nävern inte ligger mot takfotsbrädan. Sparrarna har förstärkts med klossar.

Längst ner lades en panelbräda som skjuter ut något och vilket gjorde att nävern när den sedan lades inte ligger mot takfotsbrädan.

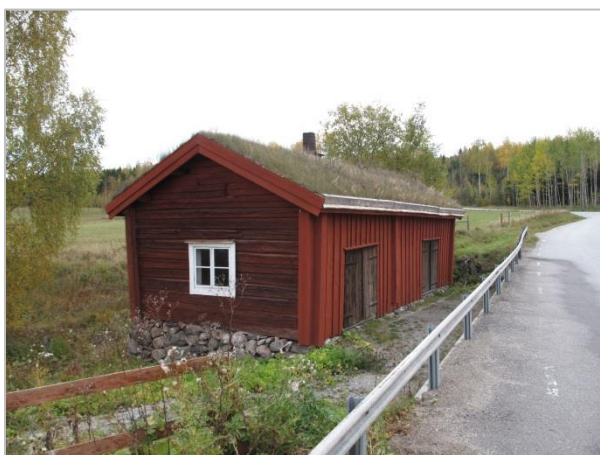
Smedjans takfot har åtgärdats.

Vindskivor och takfotsbrädor byttes efter behov och ersattes med sågat virke lika befintligt utförande. Vindskivor samt takfot på byggnaden målades med Falu Rödfärg i den ljusare kulören, 2015.

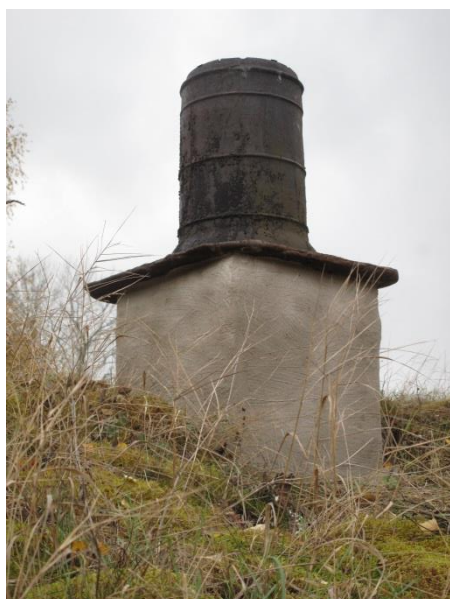
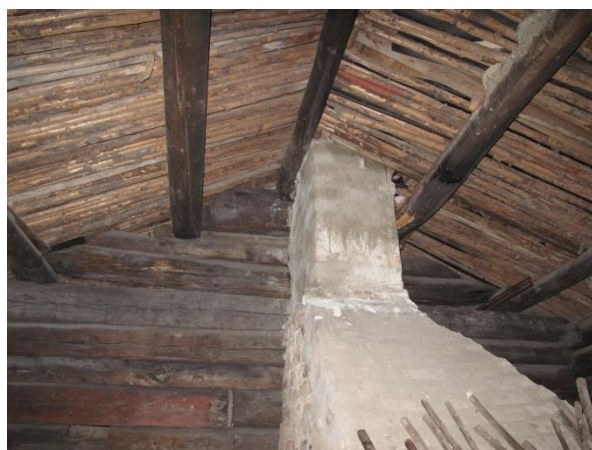
Skorstenen på smedjan var i mycket dåligt skick.

Skorstenen har murats om. Krönet har täckts med en häll. Invändigt putsades övre delen av murstocken.

Skortenen murades om samt putsades om. Krönet försågs med en gjuten häll, begagnad, som den gjutna pipan sedan placerades på. Hällen saknades vilket kan vara en anledning till skadorna.
