RASET PÅ E-18 I SØNDELED RESULTERTE I HEL OMLEGGING

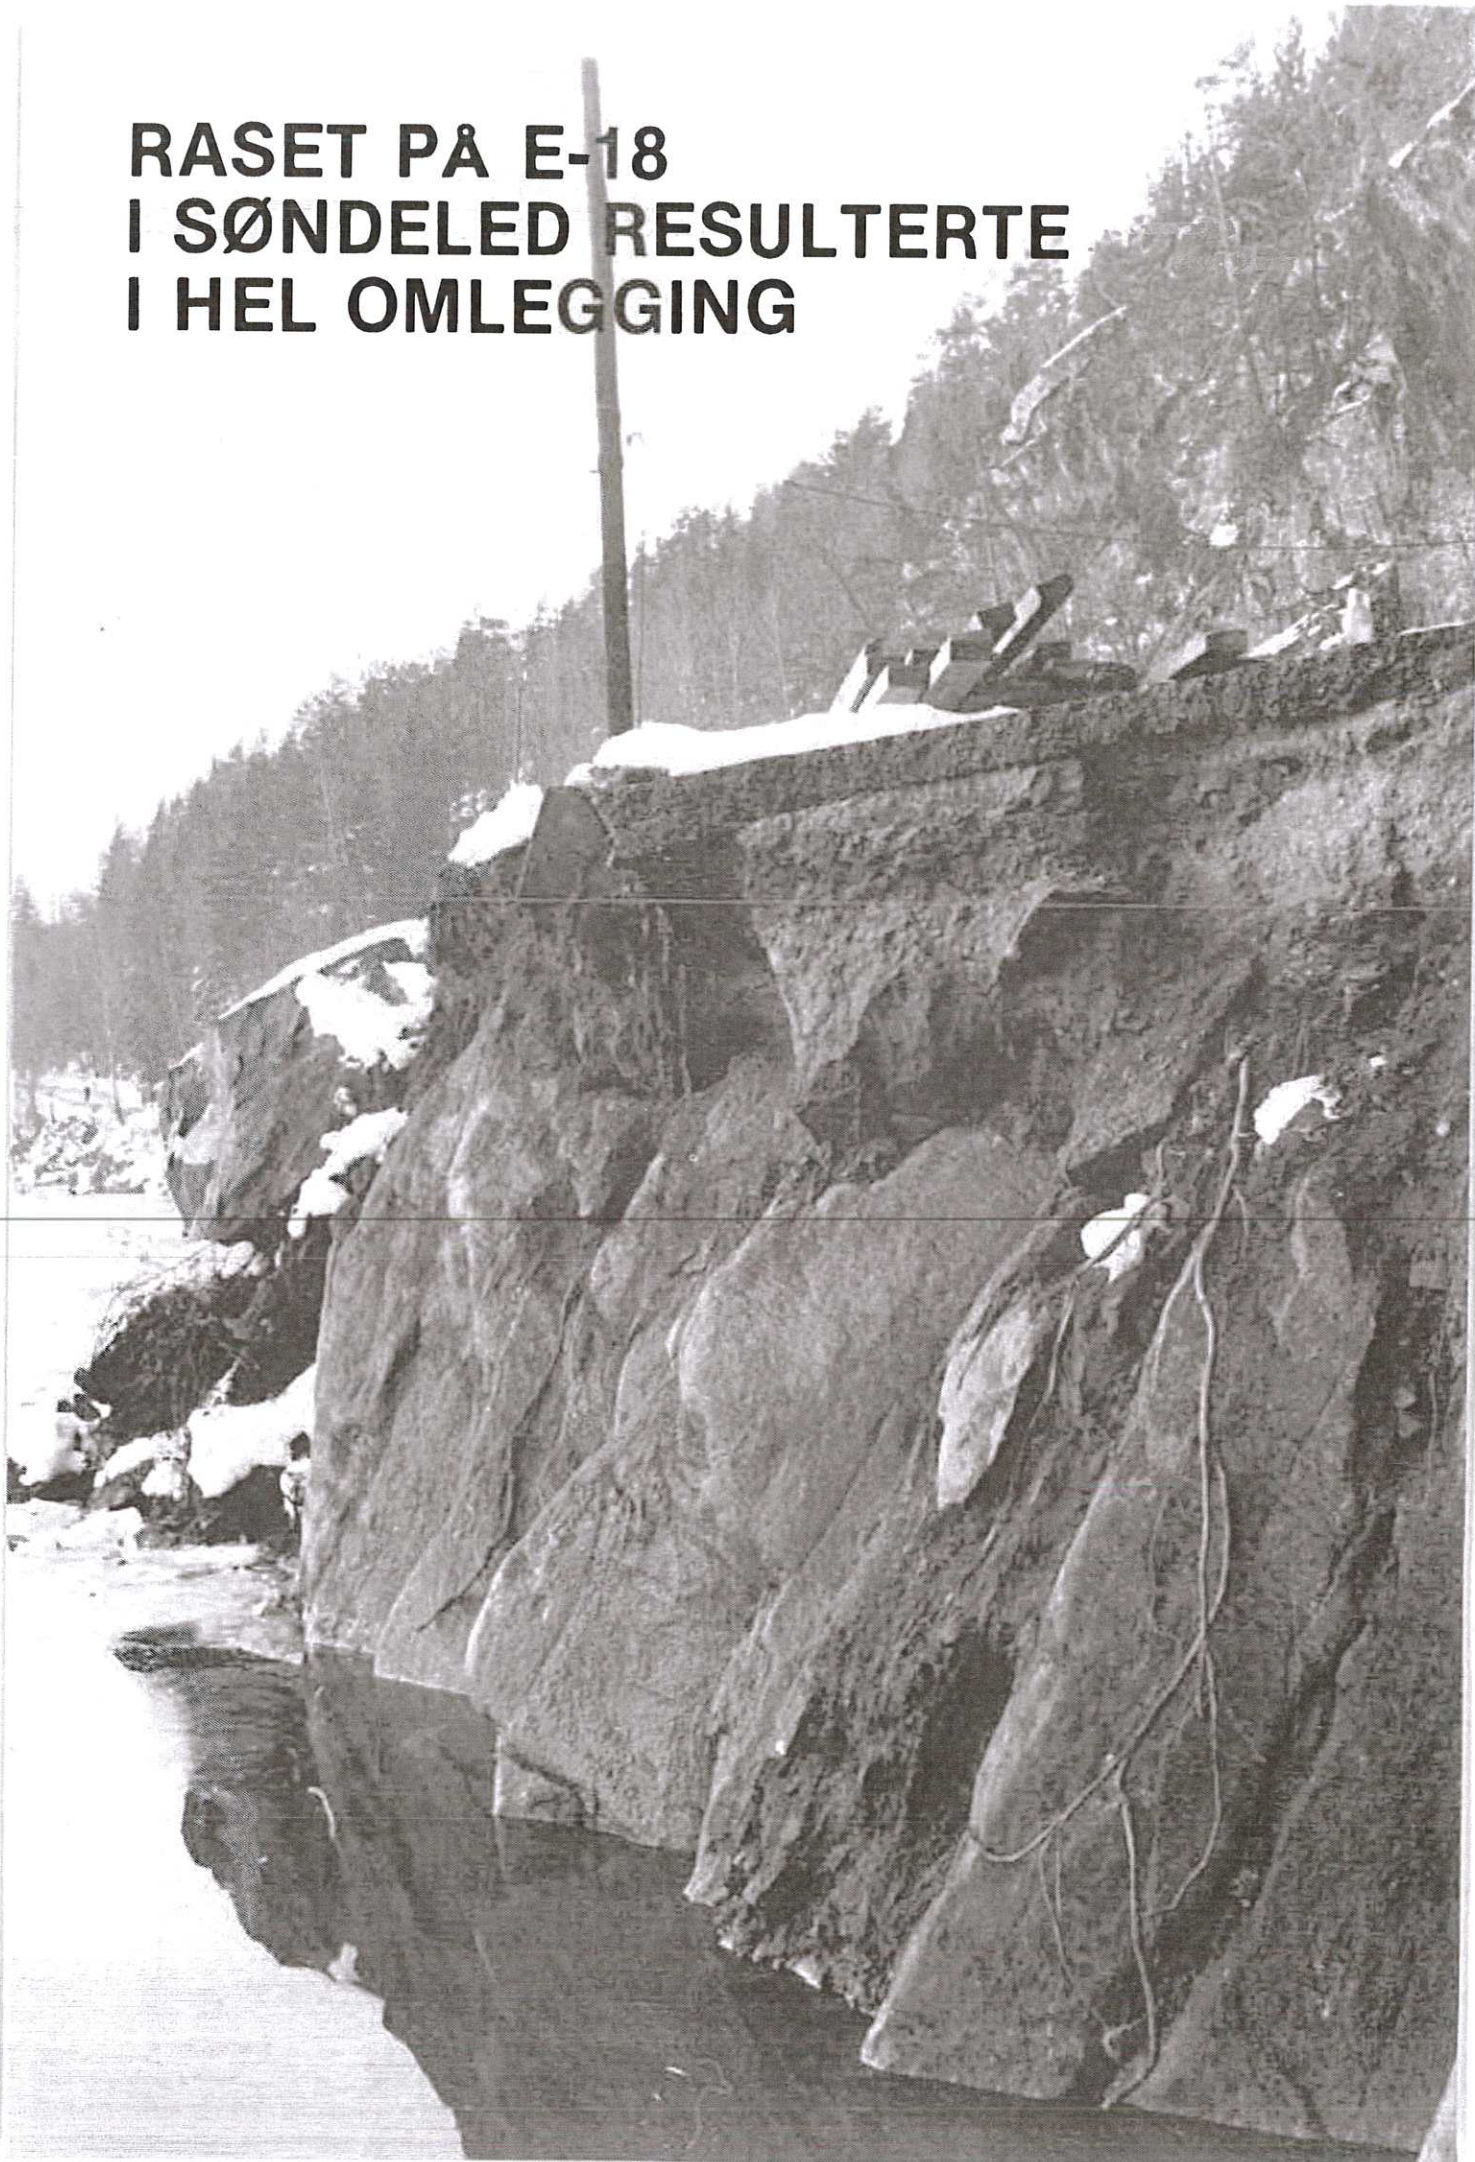
En fjellnese begrenset raslengden vestover.

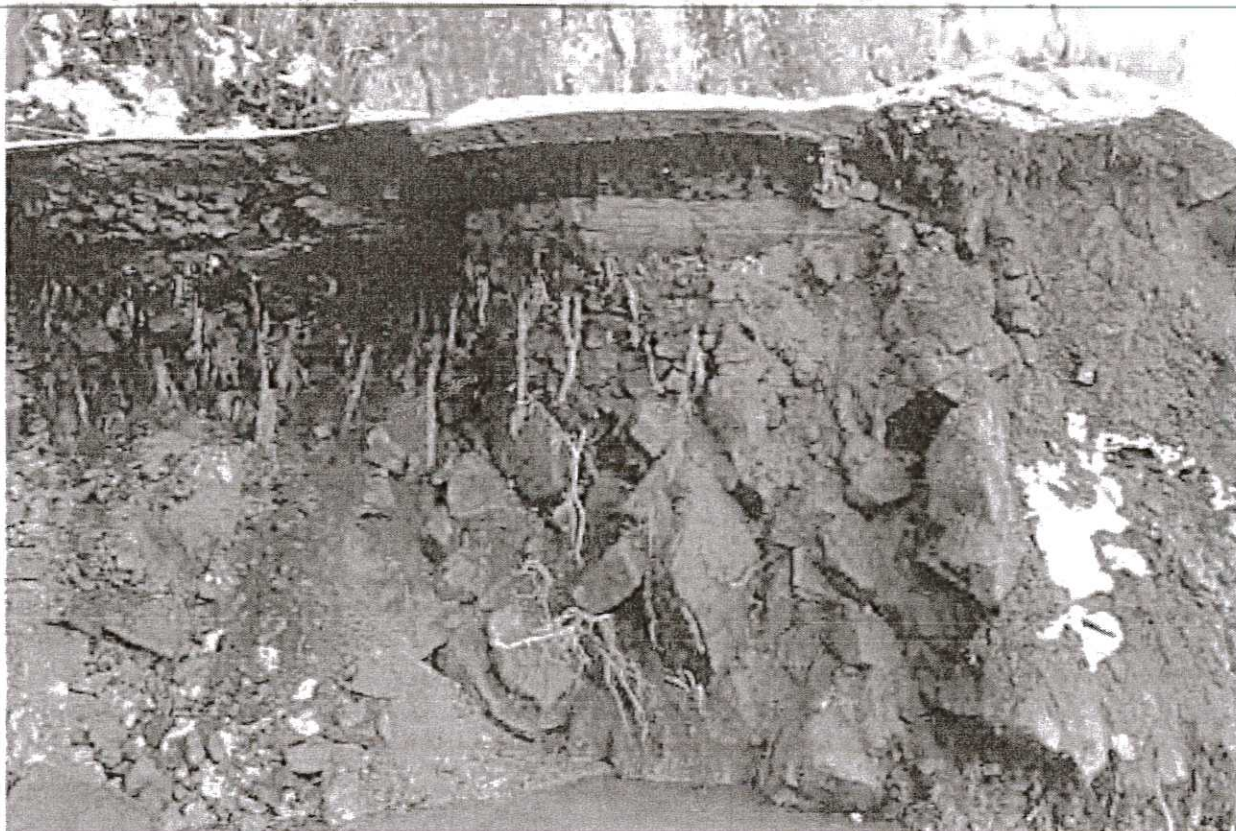
Raset tok med seg hele vegbredden i en lengde av 40 meter.

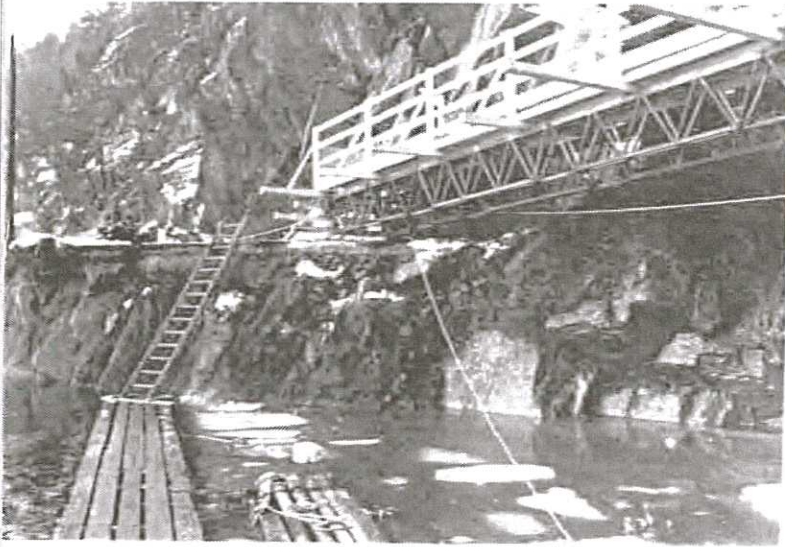
Den første forbindelse over rasgropa er etablert.

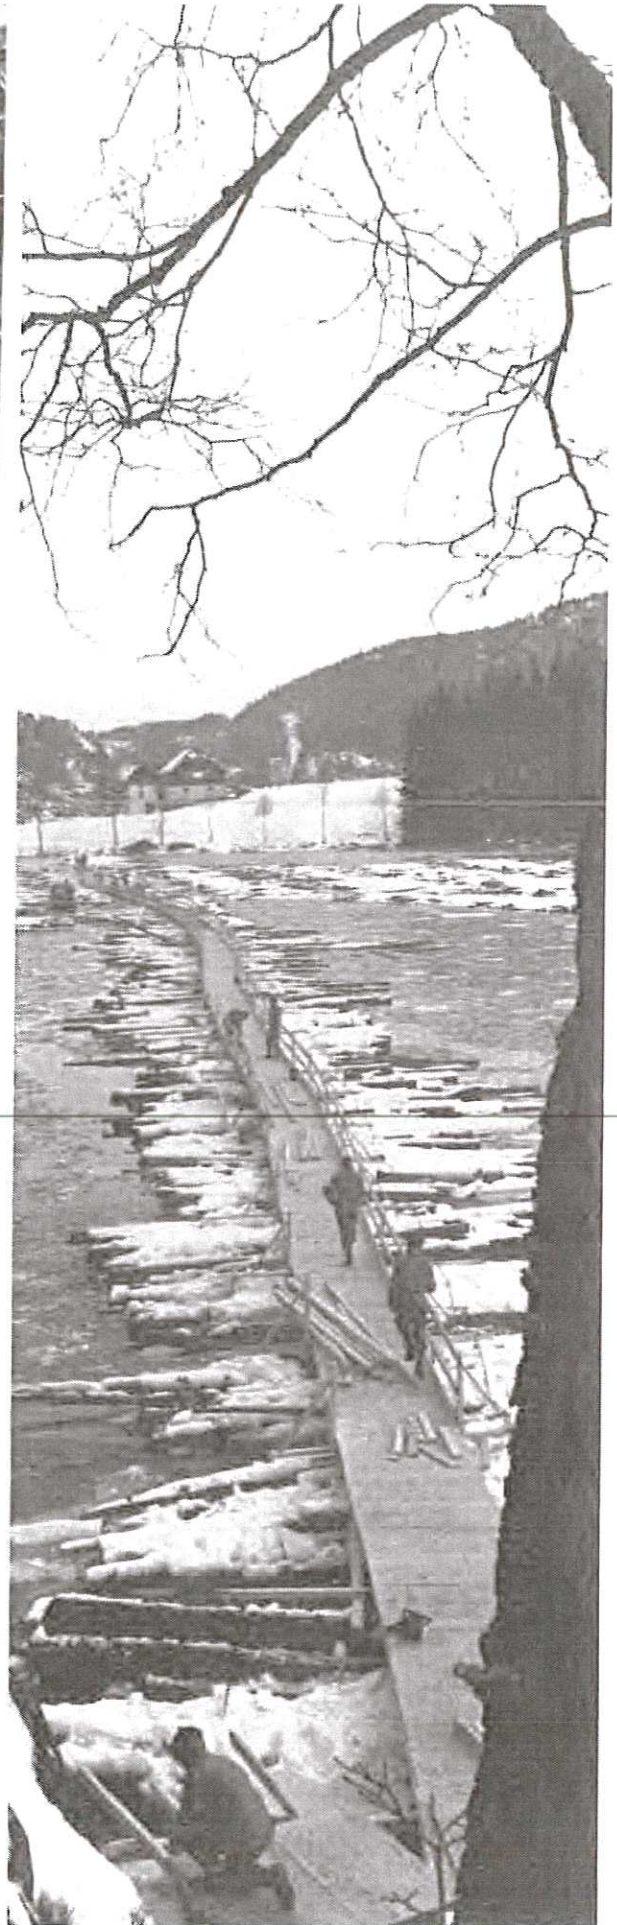
På 2 dager ble det bygget gangveg over Vesterbukta.

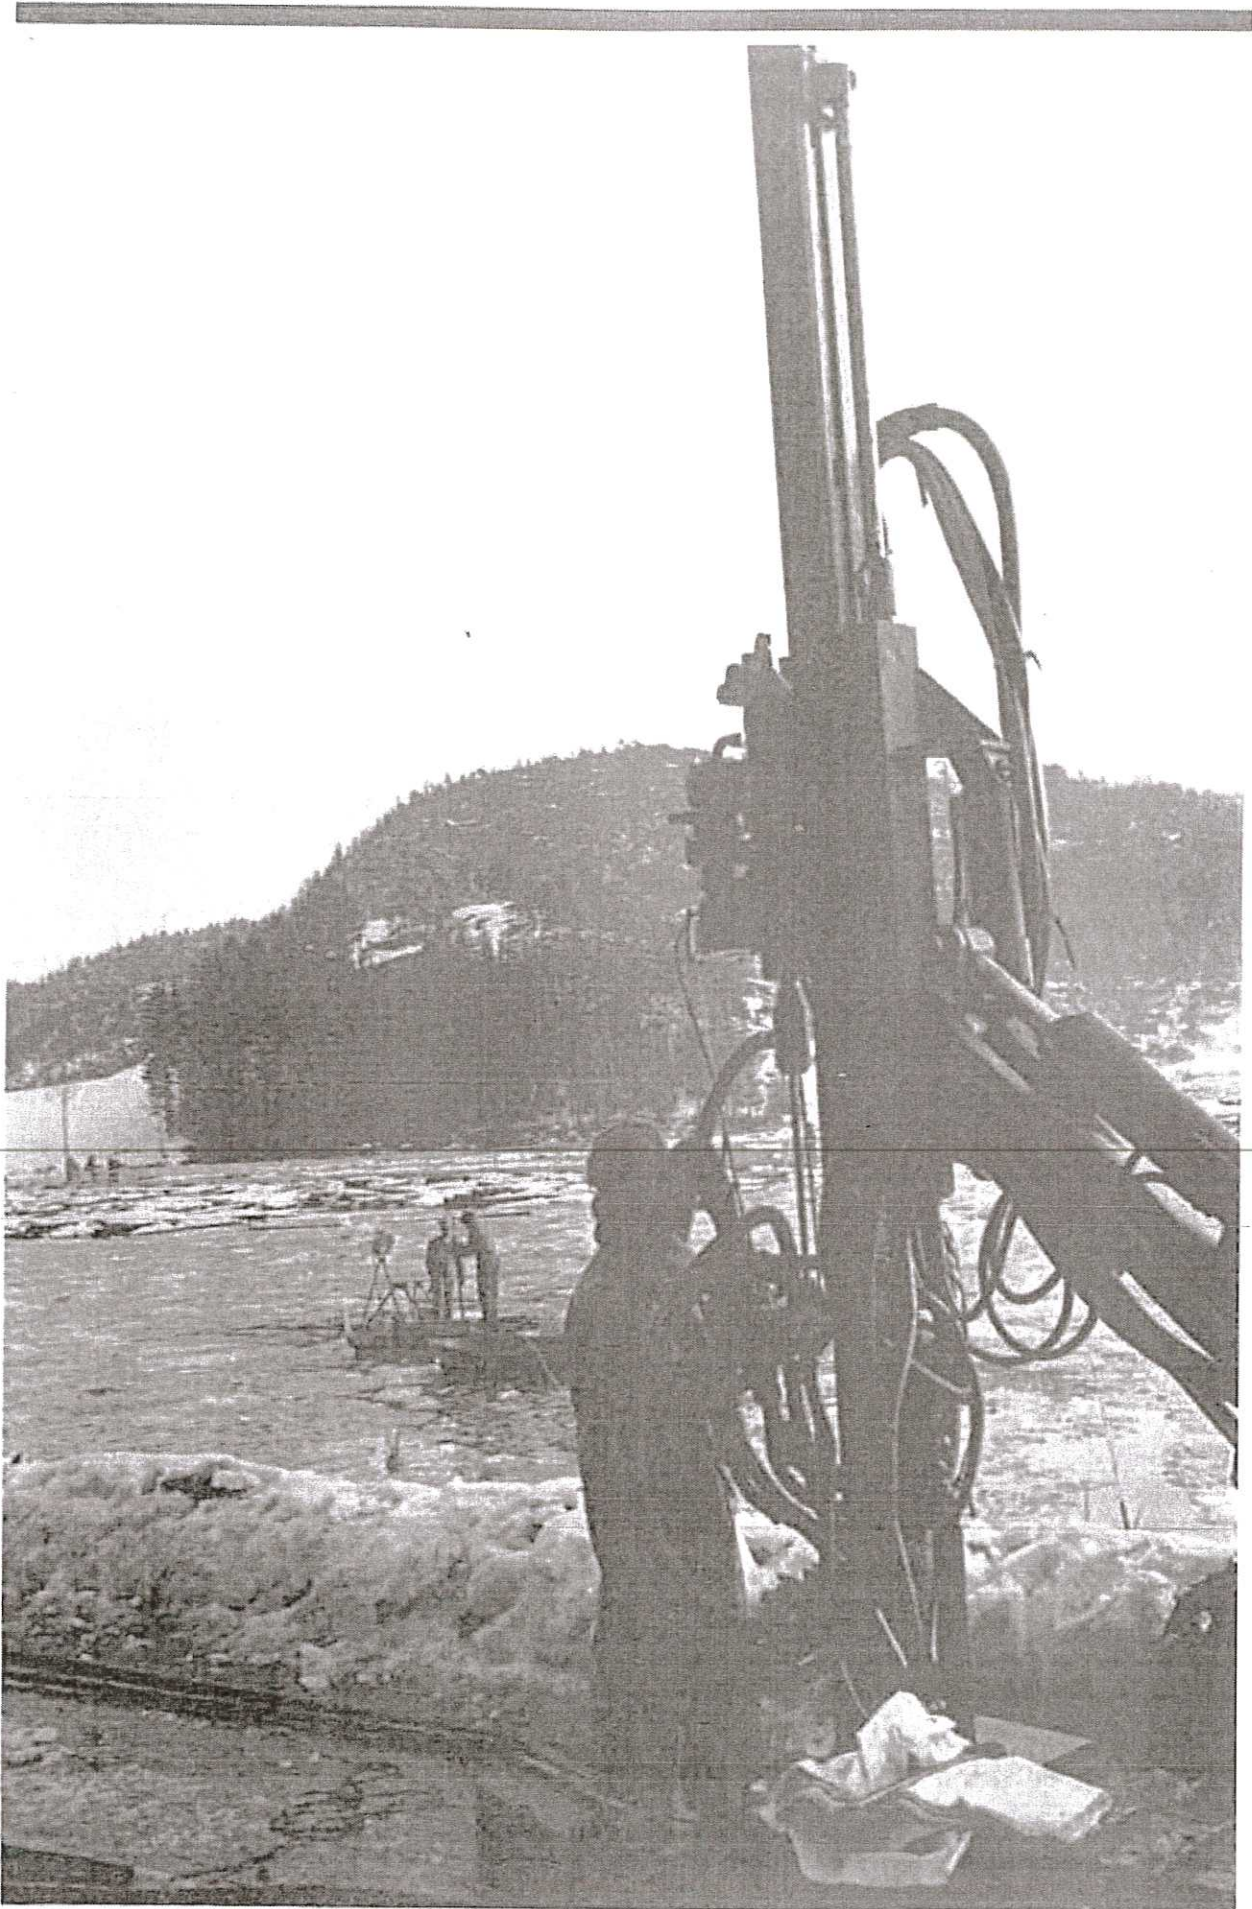
Undersøkelsene gikk kontinuerlig, både til vanns og på land.

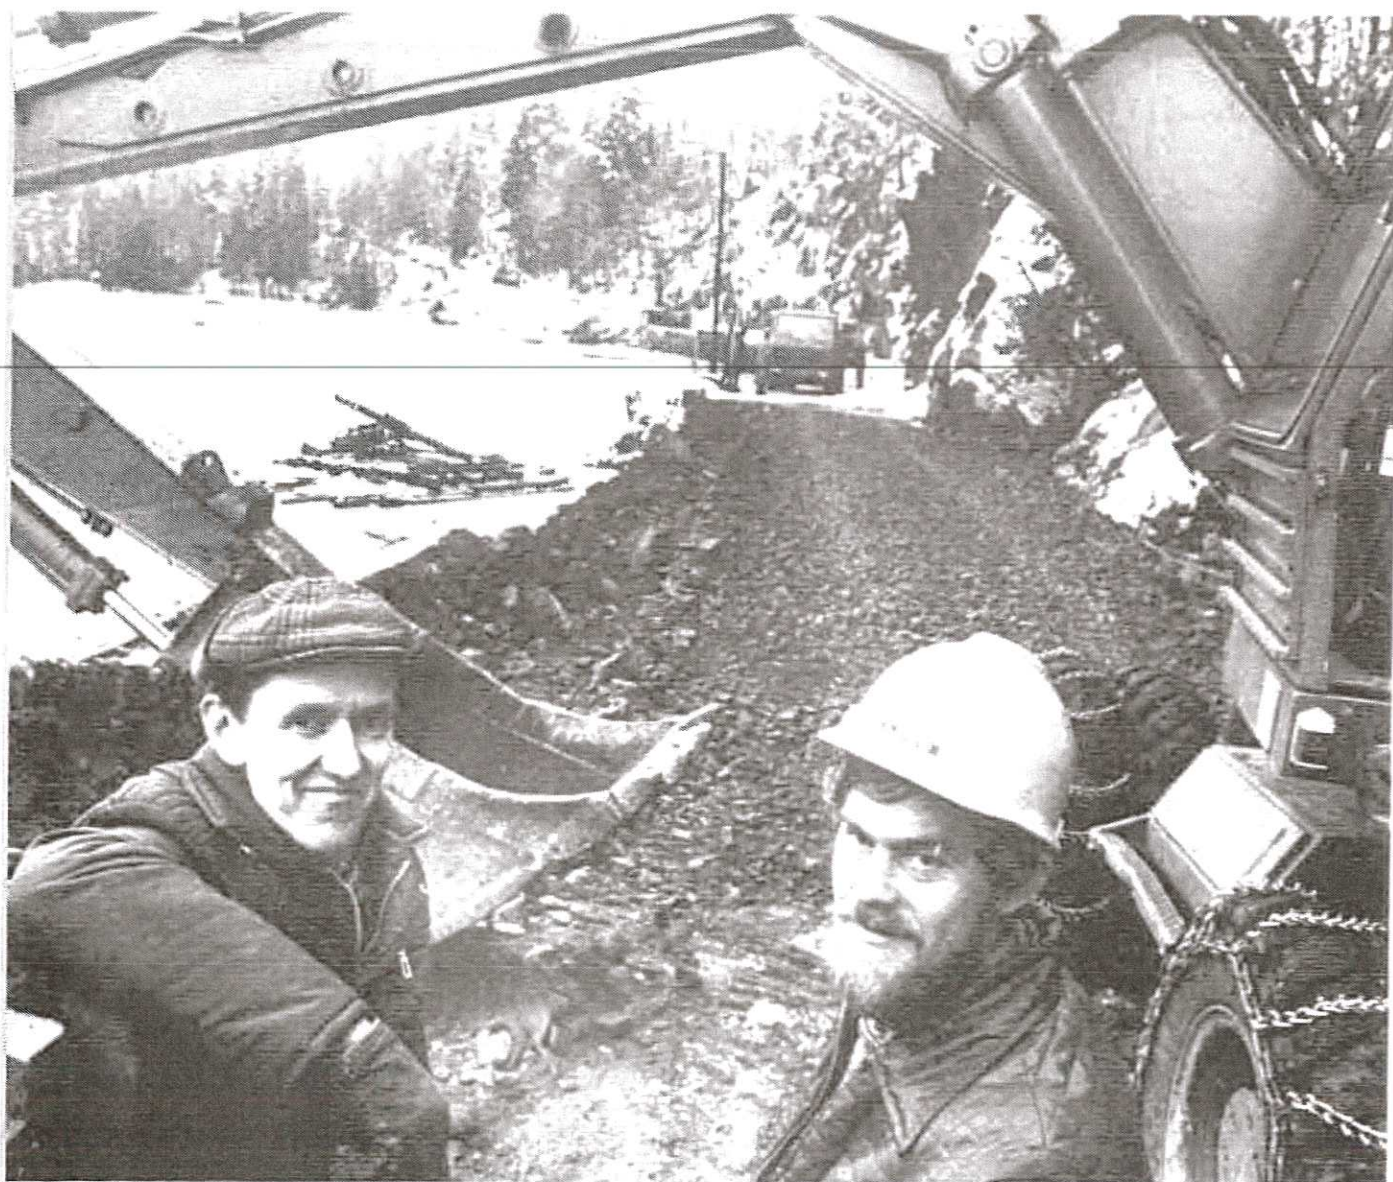
Overing. Pedersen og assistent Lars Bakken er fornøyde med gjenfyllingen. (Foto: Svein Sundsdal).

I følge arbeidsprogrammet startet denne omleggingen 27. feb. Mellom 25000 og 30 000 m³ fjellmasser skal fylles i bukta, samtidig som en fortrenger et opp til 7 meter tykt leirlag langs bunnen. Massene tas både øst/ og vest for rasstedet, og gjenfyllingen er beregnet å ta ca. 14 dager.
