TELEVANSKELIGHETER PÅ JØRSTADMOEN

Av overingeniør C. Crøger.

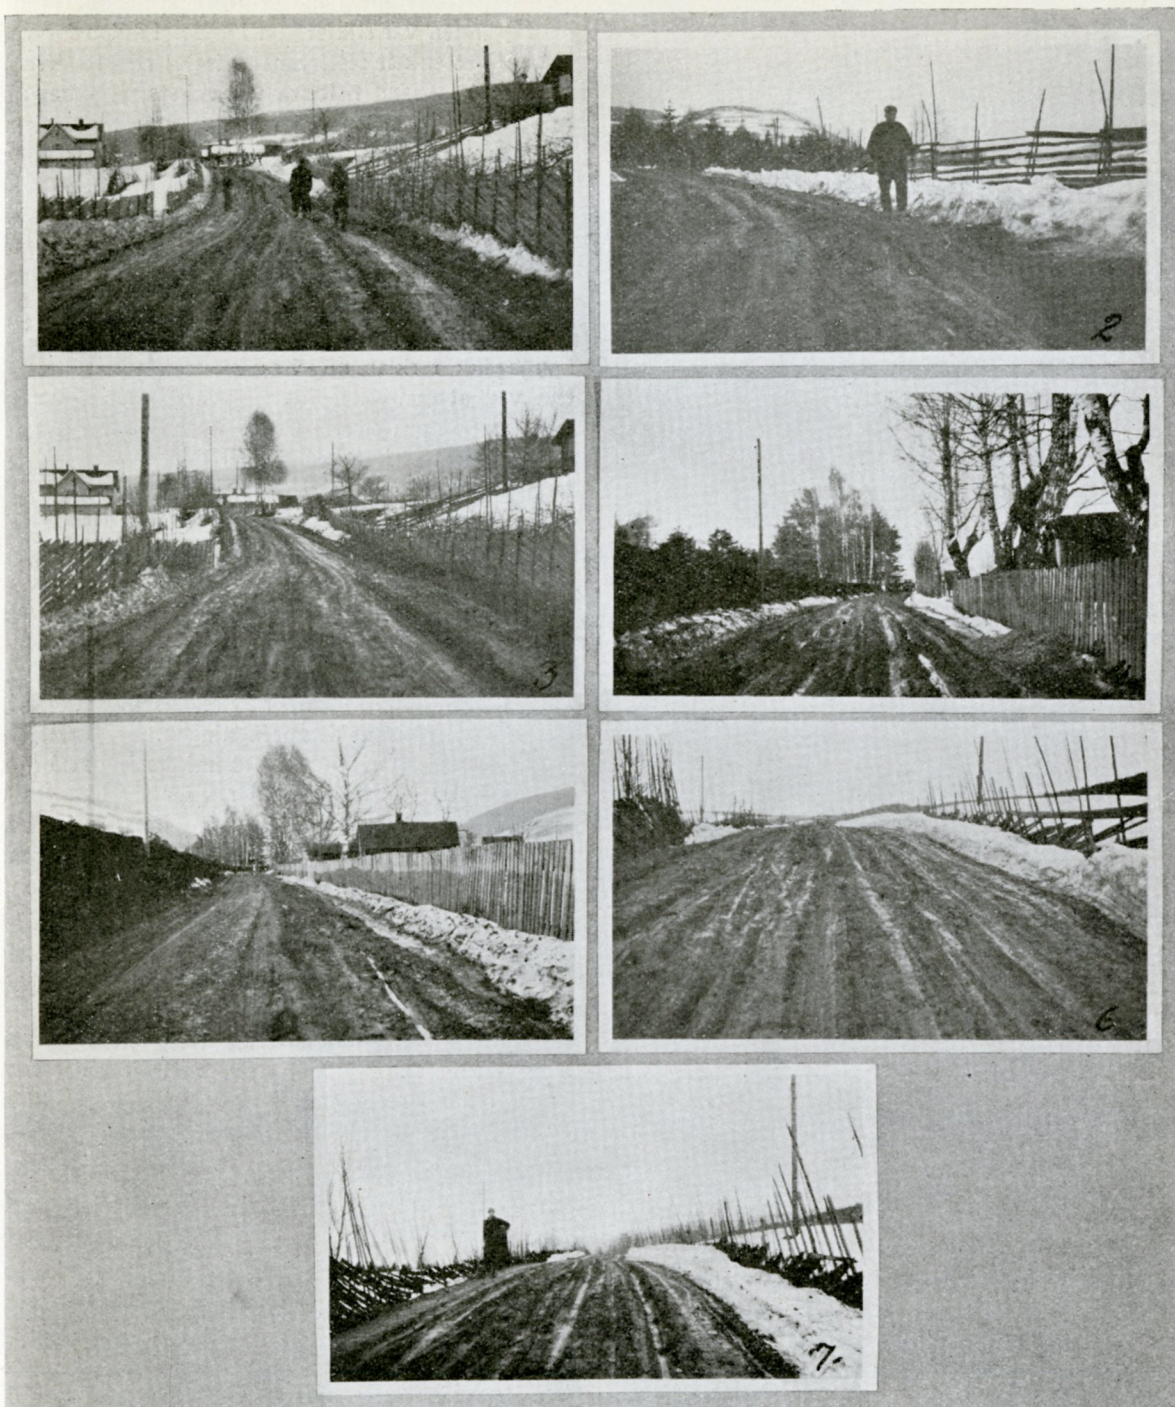
Fig. 1. 18. april 31, leie hjulspor. Skutt et par dager i forveien.

Fig. 3. 21. april 31. Samme sted som nr. 1. Veien er nu praktisk talt helt tør.

Fig. 5. 25. april 31. Straks søndenfor nr. 4. Her blev sprenget 21. april og nu er det på det nærmeste tørt.

Fig. 6 og 7 er tatt på riksveien søndenfor Lillehammer henholdsvis 22. april og 26. april. Der blev sprenget den 22. april og den 26. april er veien omtrent tørt, men mangler skrapning.

Fig. 2. 21. april 31. Bløtnet op igjen efter første sprenkning, men ved sprenkning påny holdtes veien omtrent som på fotografiet til den tørket.

Fig. 4. 25. april 31. Ikke sprenget her. Det var bløtt allerede 21. april.

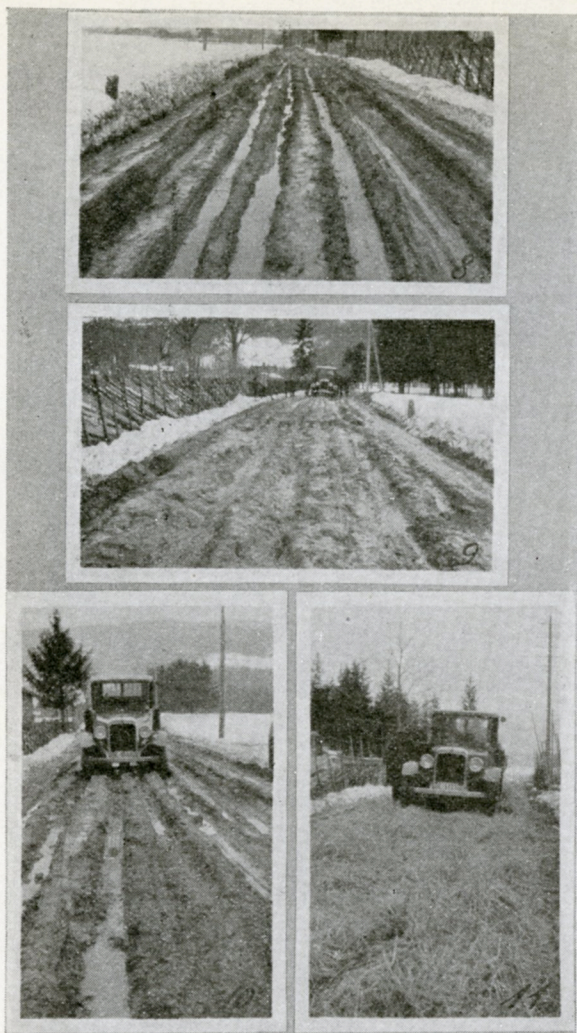
Fig. 8, 9, 10 er tatt på Jørstadmoen på et av de steder hvor der ikke blev sprengt.

Fig. 11. Fra et tælesår, sprengt ved Vingnes etterat halmen er lagt på.
