Hjälmared – Bronsfynd från Alingsås

Konserveringsrapport

Datum för rapport:	2023-04-06
---------------------------	-------------------

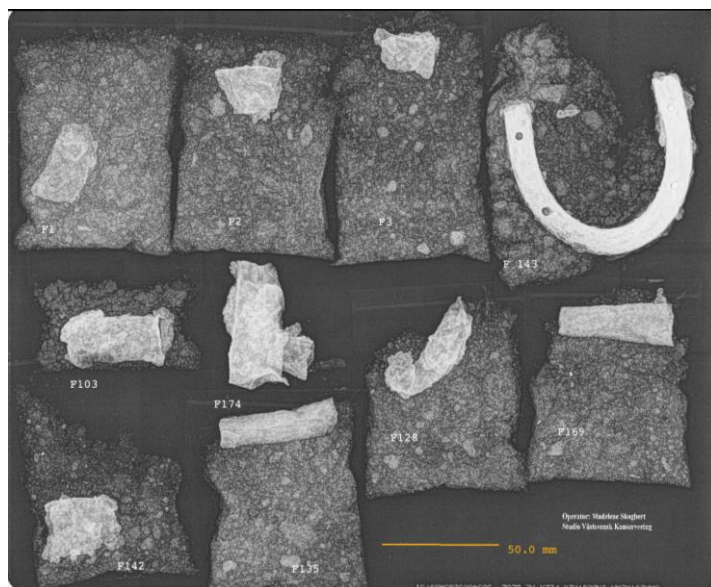
Bild 18. På bilden syns de järnföremål som påträffades. Det är tydligt att de till stor del är genomkorroderade bortsett från F143 som fortfarande har en metallisk kärna. Foto: Madelene Skogbert

Före ytbehandlingen limmades sprickor och lösa ytor med Paraloid B 72⁷. Ytorna blästrades lätt igen och föremålet med en bevarad metallisk järnkärna och som därmed kan fortsätta att korrodera korrosionsskyddades med en korrosionsinhibitor⁸, vilken penslades på. För att skydda föremålen vid hantering och mot svängningar i luftfuktigheten i miljön, applicerades en ytbehandling i form av mikrokristallint vax⁹. Ytbehandlingen skedde i vaxbad och under lätt vakuum.

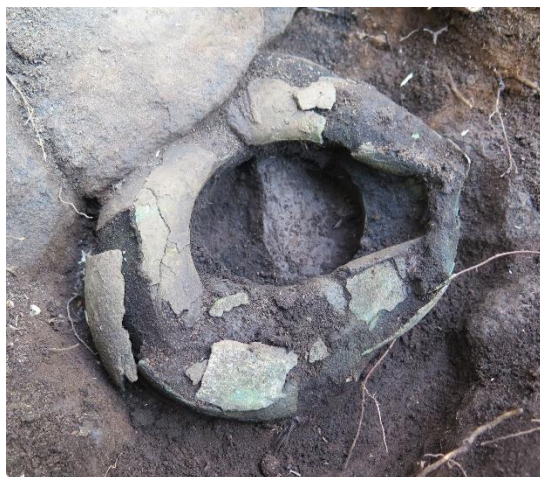
Bild 23. F 35 var den första wulstringen som påträffades. Den påträffades utanför grytet, låg dikt an på stenblock, täckt av ett tunt lager jord och delvis klämd under ett annat stenblock som syns i det övre vänstra hörnet. Foto: Madelene Skogbert

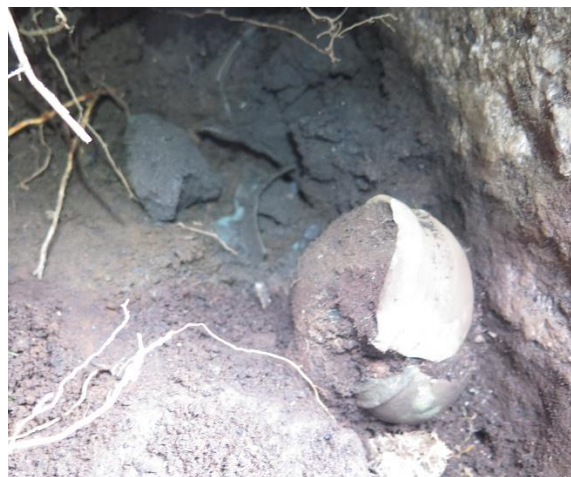
Bild 24. F 47, den andra wulstringen som påträffades. Denna återfanns till vänster om grytets nuvarande mynning. Den var placerad lodrätt och delvis klämd mellan stenblock och packad jord. Foto: Madelene Skogbert

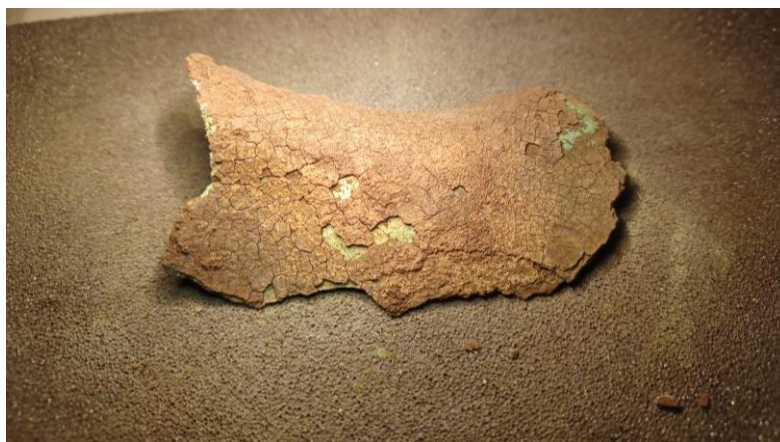
Bild 25. Ytan på en del av skärvorna av F35 såg speciella ut med en korrosion/yta som låg delvist lös ovanpå den ursprungliga metallytan. För att försöka komma åt originalytan och dess information beslutades det att avlägsna denna. Då det inte fanns några möjligheter till analys för att ta reda på vad korrosionen faktiskt innehöll skrapades den av och sparades i provburkar vid sidan av. Foto: Madelene Skogbert

Slutligen retuscherades dessa med akrylfärg och hela föremålet ytskyddades med Paraloid B72 och ett tunt lager mikrokristallint vax.

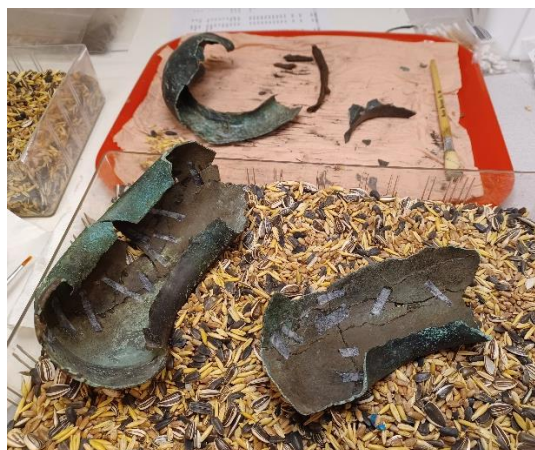
Bild 27. F 47 när limningen av skärvorna är gjord men förstärkningen av de Paraloiddoppade nonvowen-rem-sorna är placerade och fästa på insidan av föremålet. Dessa retuscherades senare med akrylfärg. Foto: Madelene Skogbert

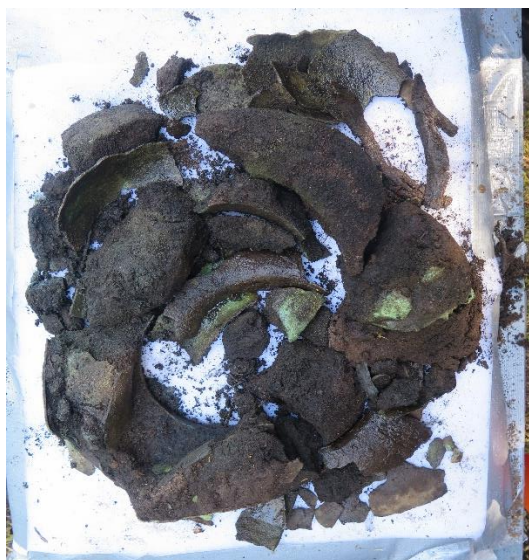
Bild 30. F35 före konservering. Bild tagen efter att den grävts fram och plockats upp från marken. Då det ej gick att ta upp som preparat plockades skärvorna för sig och placerades i den ordning de låg i jorden. Foto: Madelene Skogbert

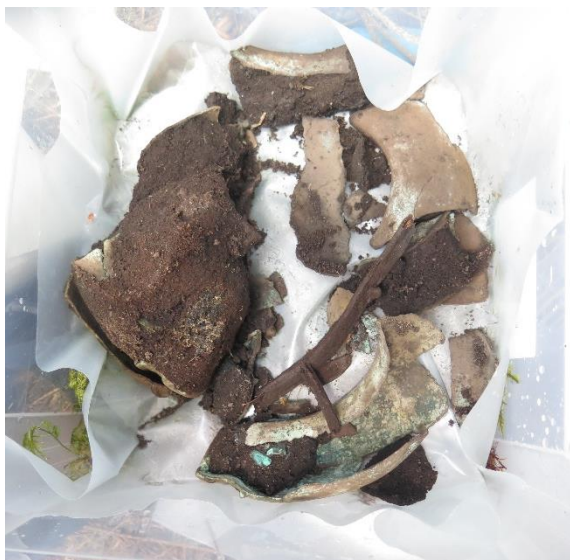
Bild 31. F 47 före konservering. Bild tagen efter att denna wulstring grävts fram och plockats upp ur jorden. Inte heller denna gick att ta upp som ett preparat utan fick plockas isär på plats och placeras logiskt i en förvaring i väntan på konservering. Föremål före konservering. Foto: Madelene Skogbert

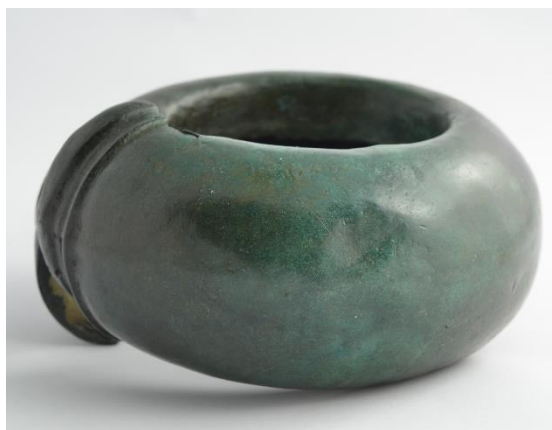
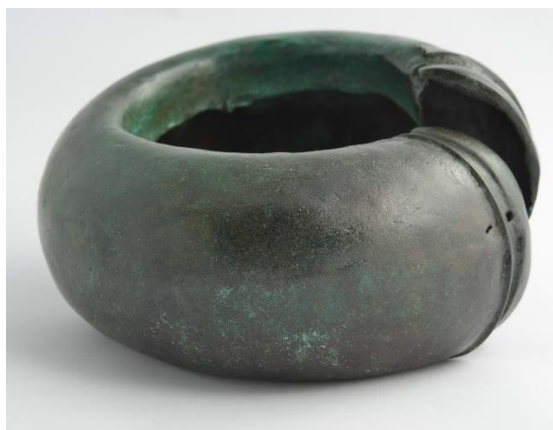
Bild 35 och 36 visar bucklor samt små märken på F56 som kan indikera att den varit i bruk och att något mindre upprepade gånger slagit in i föremålet. Foto: Madelene Skogbert

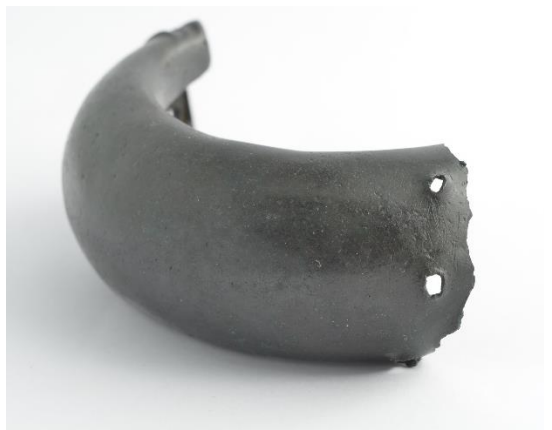
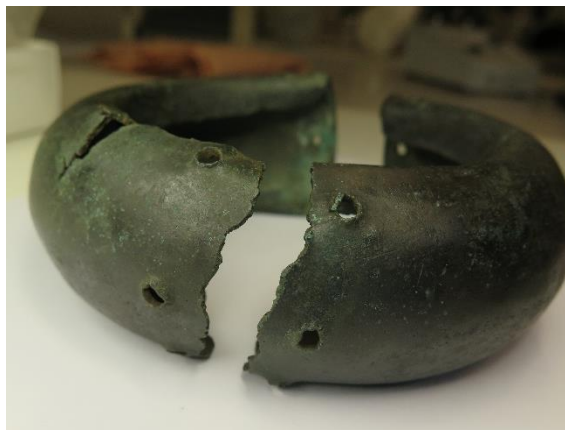
Bild 37 och 38 visar de två delarna av en arming F 9 och F 55. Delarna hör tydligt samman och det finns hål som är slagna från insidan. Både brottet och hålen uppträder råa och obearbetade. Vid hålen finns ytliga repor. Detta kan indikera att de varit sammansatta med ett för oss nu okänt material och tillvägagångssätt. Foto: Madelene Skogbert

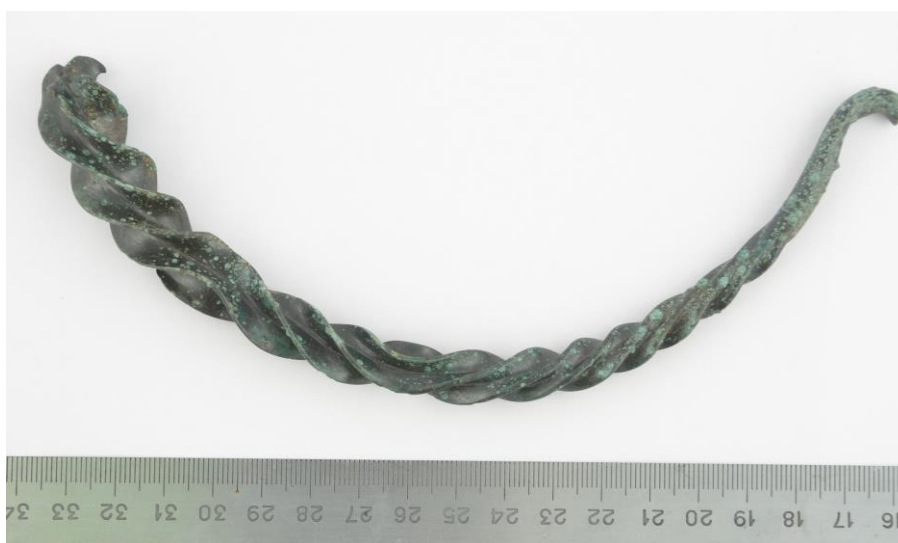
Bild 45. F2. Man kan se den vårtlika korrosionen som mer ljusblågröna fläckar. Foto: Madelene Skogbert

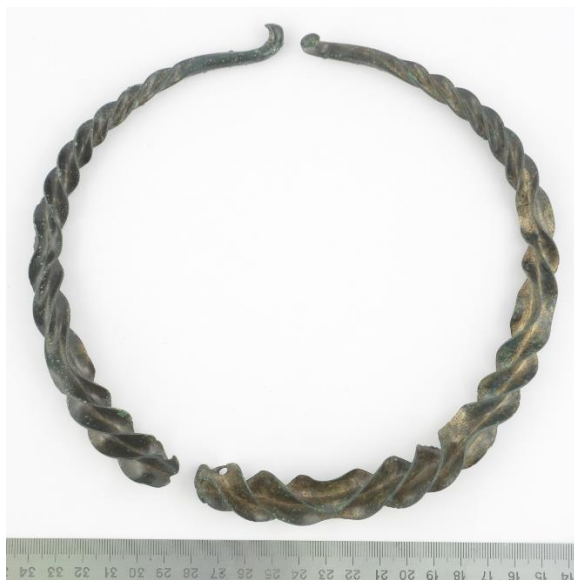
Bild 46. Fotot visar F2 och F22 efter konservering. Man kan se vart brottet är lokaliserat och man kan se att det finns hål vid brottet. Både brottytan och hålen ser bearbetade ut, det finns inga direkt vassa kanter. Ett av hålen är placerat väldigt långt ut på föremålet. Foto: Madelene Skogbert

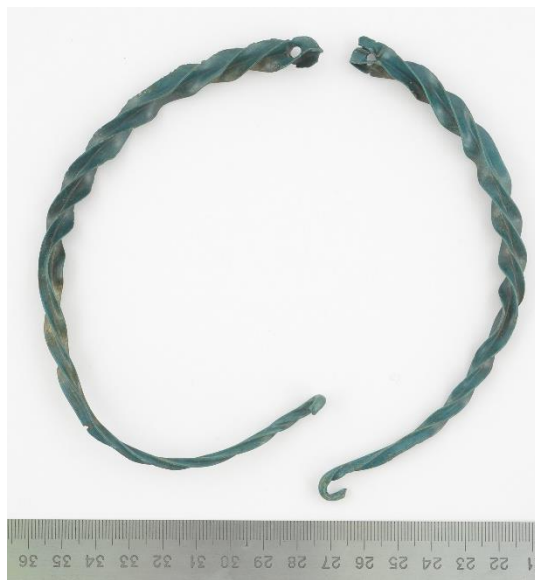
Bild 47. Fotot visar F3 och F4 efter konservering. Lokaliseringen för brottet är ungefär densamma som på den grövre ringen. Även här är själva brottet och hålen släta/bearbetade. Vid hålen finns det dock märken som kan indikera bearbetning eller att det varit sammansatt med något. Foto: Madelene Skogbert

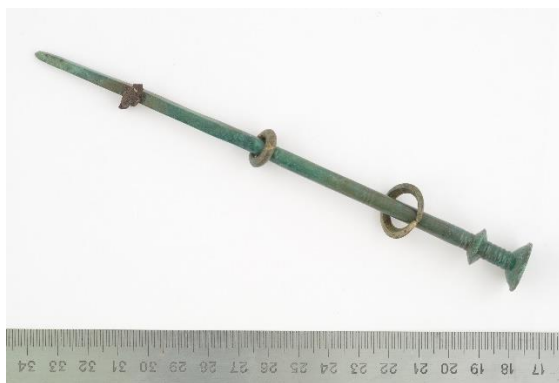
På en av nålarna, F6, finns det två lösa bronsringar, vilka sannolikt hindrats från att falla av på grund av en liten järnkorrosionsklump som korroderat fast på den nedre delen av nålen. Det är osäkert om järnklumpen tillhört föremålet eller om den av slump hamnat där.

Bild 51. F 6, nål. Cirkulärt tvärsnitt vilket övergår till ett kvadratisk ner mot spetsen. En järnkrusta håller ringarna kvar. Viss ornamentik. Efter konservering. Foto: Madelene Skogbert

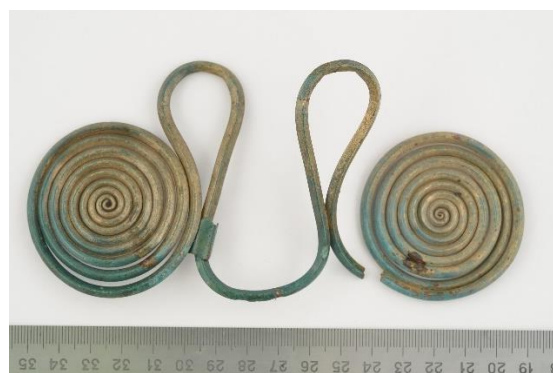
Vid tillfället hittades två så kallade hyskor av brons varav en var hel och komplett, dock något vriden (F15) och en bruten i två delar (F54, F63), där den större delen av spännet har ett mindre bronsbleck vikt om sig. Båda är i ett gott tillstånd, dock finns lite röd järnkorrosion på ytan, troligtvis orsakad av närliggande järnföremål.

Bild 60. F54 och F63 efter konservering. På ytan finns järnkorrosion, troligtvis från något intilliggande föremål. Spännet är i två delar, dessutom finns det ett litet bleck som är böjt runt spännet. Foto: Madelene Skogbert

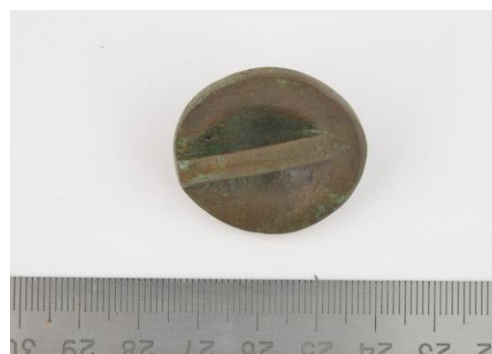
Det påträffades ett tutulis liknande föremål, F21. Det är cirkulärt till formen, konkavt på undersidan med ett tvärgående fäste och lätt toppig (trubbigt spetsig) på andra sidan. Det är i ett relativt gott tillstånd. Det finns dock en lätt gropkorrosion som skadat patinaskiktet. På den konkava sidan där fästet är fanns en svart yta som påminde om kol. Denna skrapades av och togs till vara på i en provburk vid sidan av för eventuella framtida analyser då det var osäkert vad denna var eller berodde på.

Bild 61. F21 efter konservering. Den konkava sidan med fästet. Den lösa ytan togs till vara på då det kan vara rester från något organiskt som suttit i fästet. Foto: Madelene Skogbert

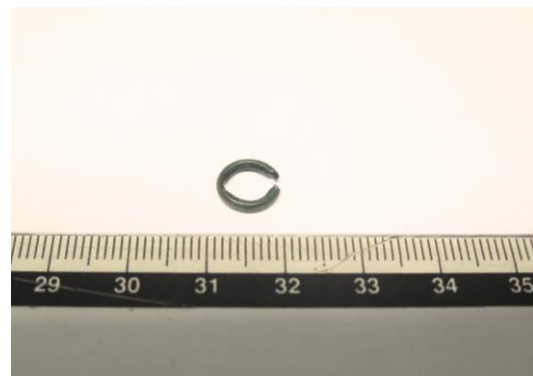
F5. Den lösa ringen valdes ut och klipptes av på mitten. Ena halvan skickades till analys och den andra halvan sparades tillsammans med föremålet.
