KLOCKSTAPELN PÅ ÅLBORG

Antikvarisk medverkan vid renovering

Forsbacka 3:12
Valbo socken
Gävle kommun
Gävleborgs län
2022

Rapport 2022:19
Ulrika Olsson

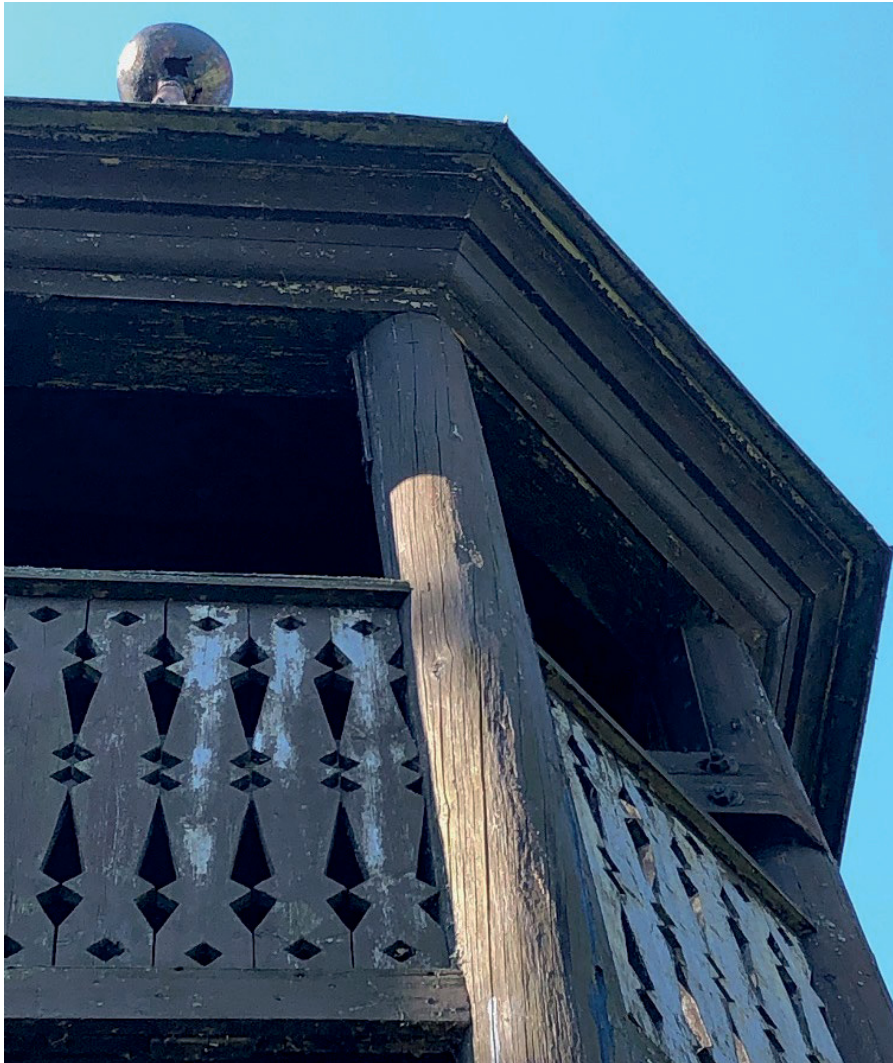
Klockstapelns åtta svarvade stolpar var kraftigt rötskadade i de nedre delarna. Ingen av pelarna bestod enbart av ursprungligt virke, de hade lagningar sedan tidigare. Enligt Kalle Sundgren, som inom detta projekt har åtgärdat stolparna, var stolparna i så pass dåligt skick att det är oklart om klocktornet hade klarat en vinter till. Antikvarisk medverkande hade dock inte möjlighet att besöka Ålborg innan stolparna var åtgärdade. Vid första platsbesöket 2020-07-03 var stolparna åtgärdade. Enstaka spjälor i räcket var i dåligt skick, liksom enstaka överliggare på räcket. Färgskikten flaggade. Plåttaket var i behov av ommålning. När ställning var rest visade det sig att

*Figur 5. Innan påbörjade arbeten med skrapning. Tidigare färglager flagade.
Foto: 2020-07-03.*

Allt trä skrapades rent från löst sittande färg. Trädelar är målade med linoljefärg från Selder & Company Plåttäckningen slipades ren från löst sittande färg och rost. Plåttak och spira har målats med Hagmans AquaBarr MIR, som är en enkomponents, vattenburen tjockfilmsfärg med inbyggt rostskydd. Antikvarisk medverkande var inte delaktig i beslutet om färgtyp för plåt.

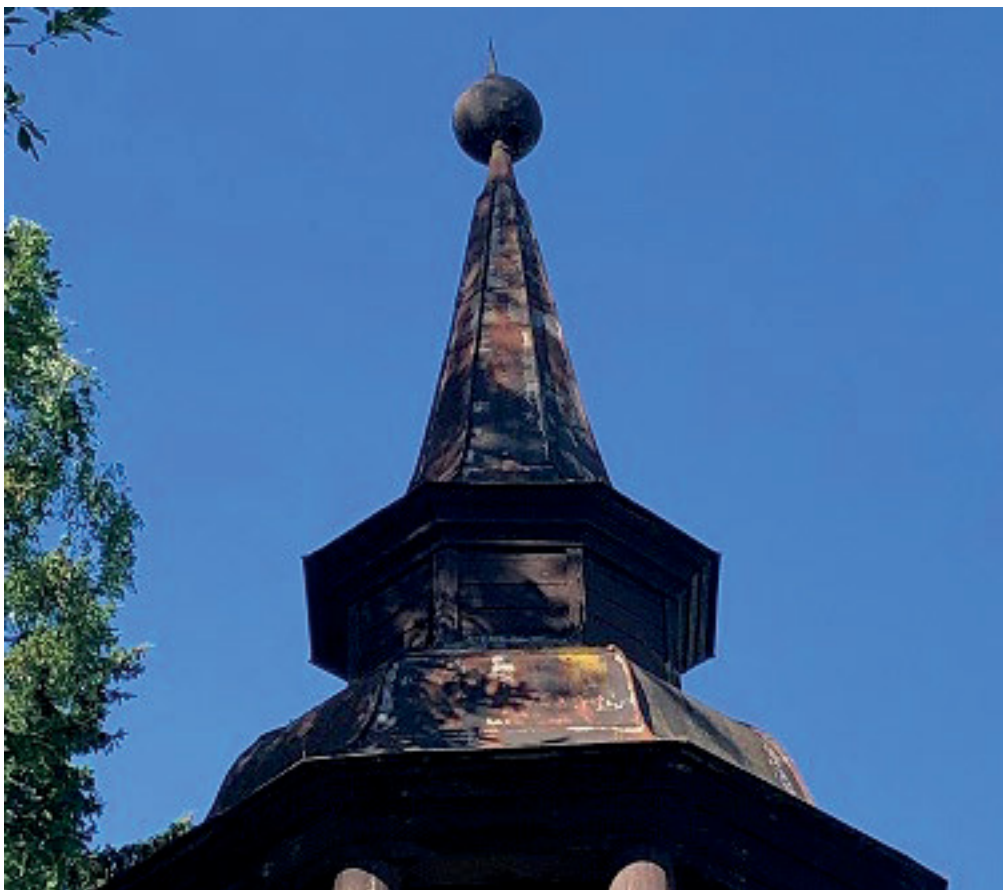
spiran och klotet högst upp på taket var uttjänta. Delarna var kraftigt rostangripna med håligheter och satt knappt fast i trästommen som de tidigare varit skruvade i. Spira och klot låg dock inte med i bidraget. Enstaka stenar i fundamentet som klockstapeln står på hade fallit ur läge.

Figur 6. Plåttak, spira och klot dokumenterat från marken 2020-07-03.

Beslut fattades att spira med klot skulle nyttillverkas då de äldre delarna var bortom räddning. Spira med klot demonterades, mättes upp och därefter beställdes nya delar genom Plåt Lars AB, Falun. Det nya klotet mäter 40 cm i diameter, liksom det tidigare. Klotet är trätt på en nyttillverkad spira och delarna har svetsats samman. Den nya delen har därefter skruvats i takkonstruktionen likt tidigare infästning.

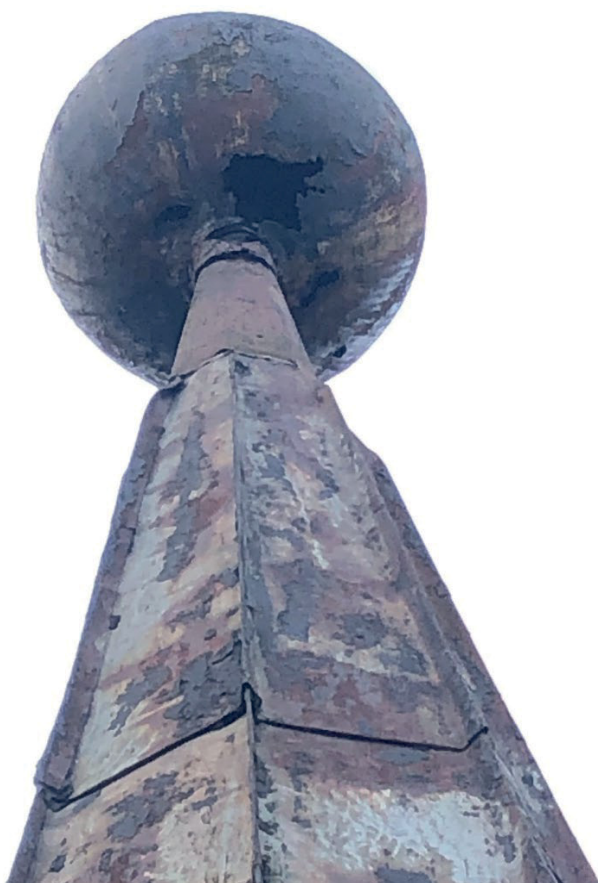
Figur 7. Spira och klot innan påbörjade arbeten, 2020-10-28.

Att spiran och klotet var i så dåligt skick att delarna bedömdes helt uttjänta, var inte känt från början och byte av dessa delar låg därför inte med i arbetsbeskrivningen. Det dåliga skicket upptäcktes först när ställningen var rest. Det rådde dock ingen tvekan om att delarna behövde nytillverkas, en kostnad som föreningen stod för själva.

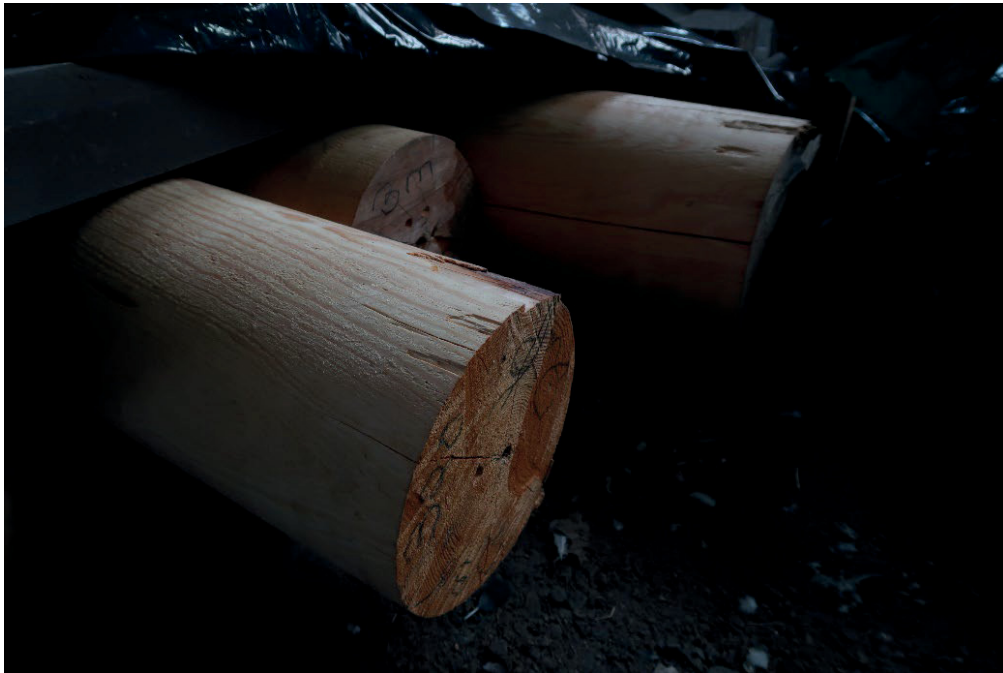
Figur 8. De nya svarvade delarna till stolpar i väntan på frakt över till Ålborg. Foto: 2020-05-11.

Nedre delarna av stolparna har lagats med nytt svarvat virke av kärnfuru. Det nya virket sträcker sig upp till omkring 2,5 meter och som mest nästan ända upp till klockdäckets golv. Som nämnts tidigare ersatte inte de nya delarna originaldelar – stolparna var lagade redan vid tidigare tillfälle. Skarvning är utförd halvt i halvt. Delarna är ihopdragna med gängstänger på samma vis som skarvarna var hopdragna tidigare. Befintliga gängstänger har återanvänts. Skarvar och gängstänger har tjärstrukits. Virket i de nya stolparna kommer från Skottvallen i Forsbacka. Stolparna står på tjärpapp. Sex av åtta stolpar är förankrade i stommen genom dragstag, dessa har återbrukats, rengjorts och målats svarta.

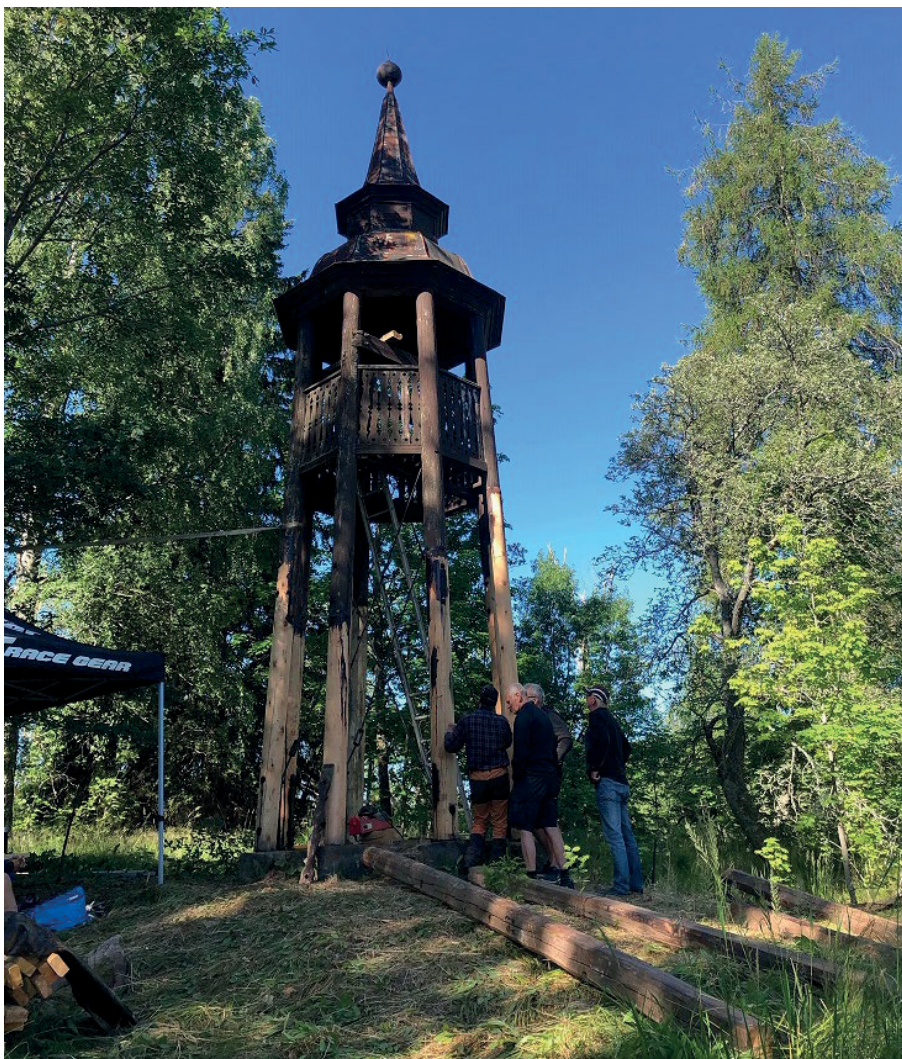
Figur 9. De gamla stolparna har lagats i med nytt virke längst ner. De gamla delarna ligger på marken. Foto: 2020-07-03.

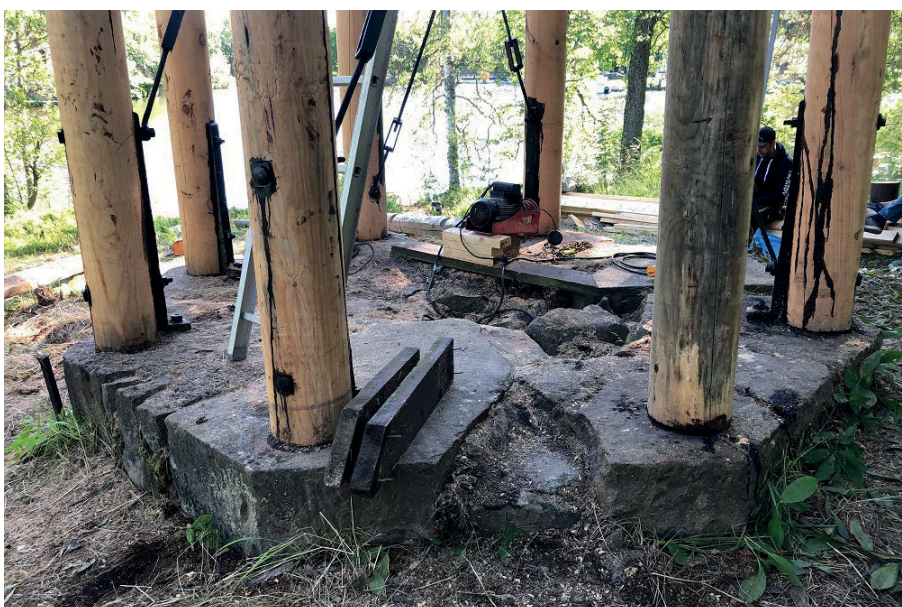
Figur 10. Nederdelen av stolparna är utbytt. De nya stolparna består av svarvat kärnvirke. Stolparna står på tjärpapp. Här syns att stenfundamentet saknar några stenar. Foto: 2020-07-03.

De stenar som hade fallit ur den till största del kallmurade konstruktionen som klockstapeln är placerad på, har lagts tillbaka i rätt läge. På vissa ställen hade konstruktionen fogar i betong. På de ställen där betongen hade släppt togs den bort. Alla mellanrum mellan stenarna har fyllts med stenmjöl.

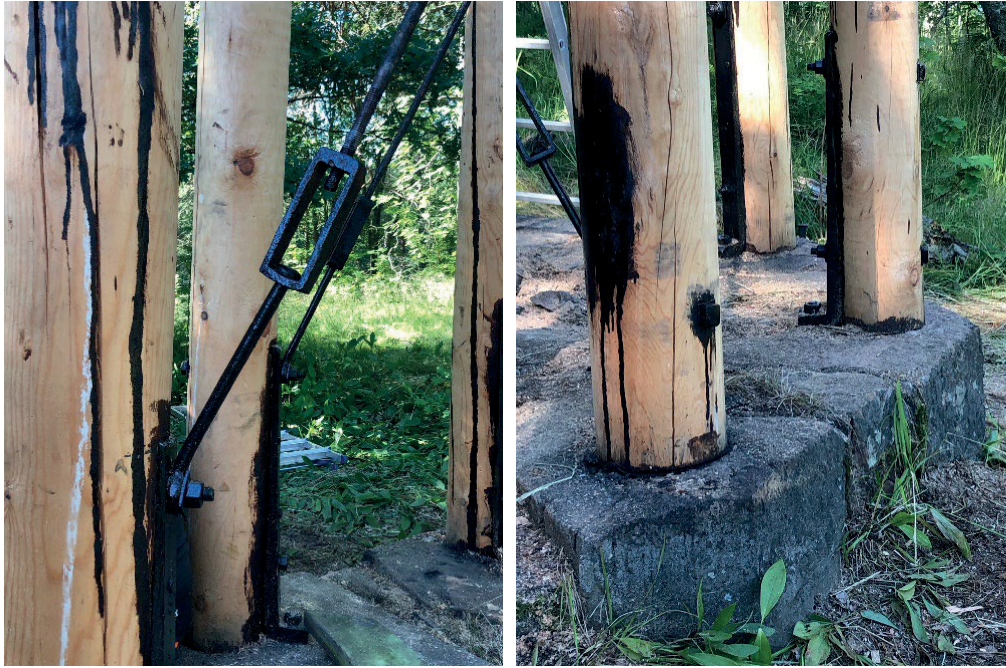
*Figur 11 och figur 12. Närbild på de dragstag som håller konstruktionen på plats. Dessa järn sitter på sex av åtta stolpar. Stolparnas skarvar och gängstänger är tjärstrukna.
Foto: 2020-07-03.*

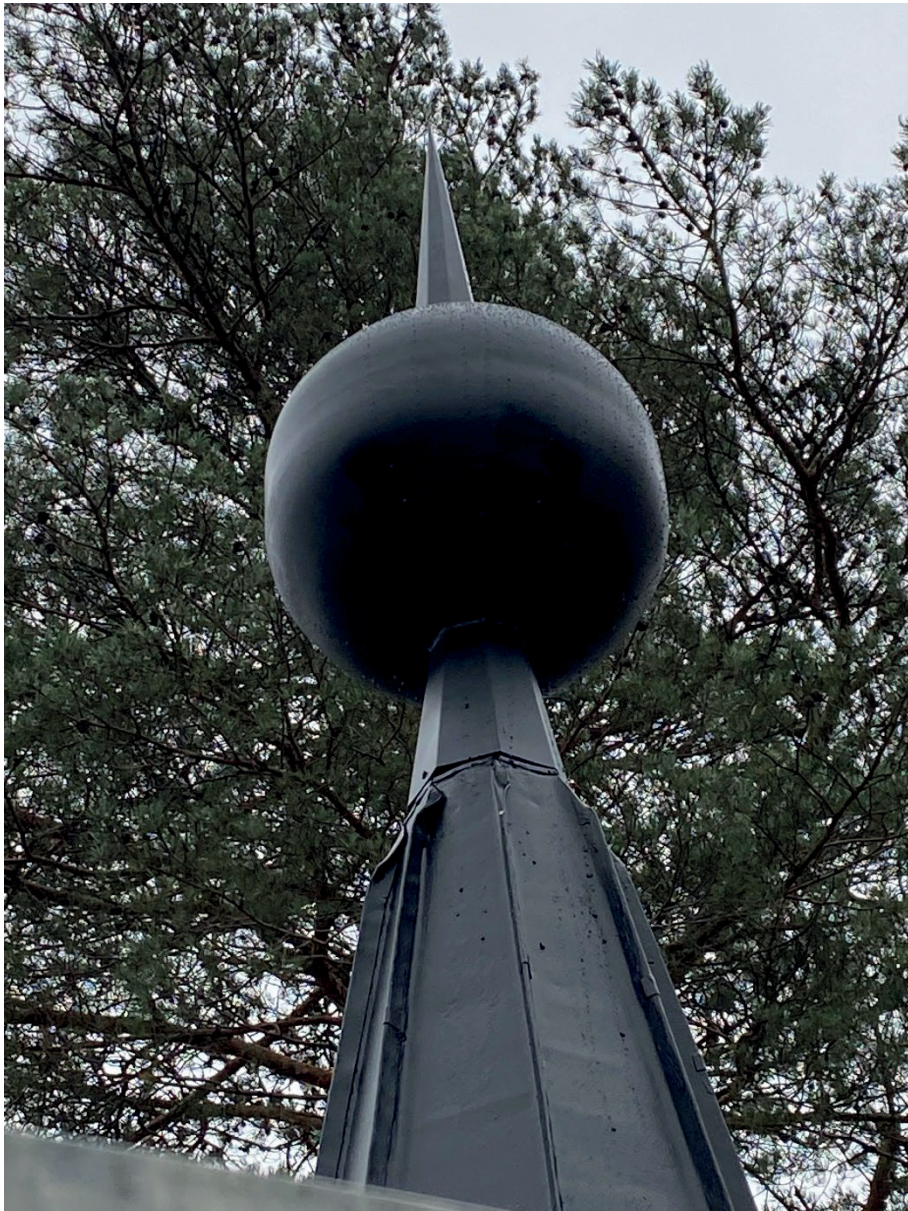
*Figur 13. Den nya spiran och kulan är på plats och all plåt har rengjorts och målats.
Foto: 2021-10-14.*

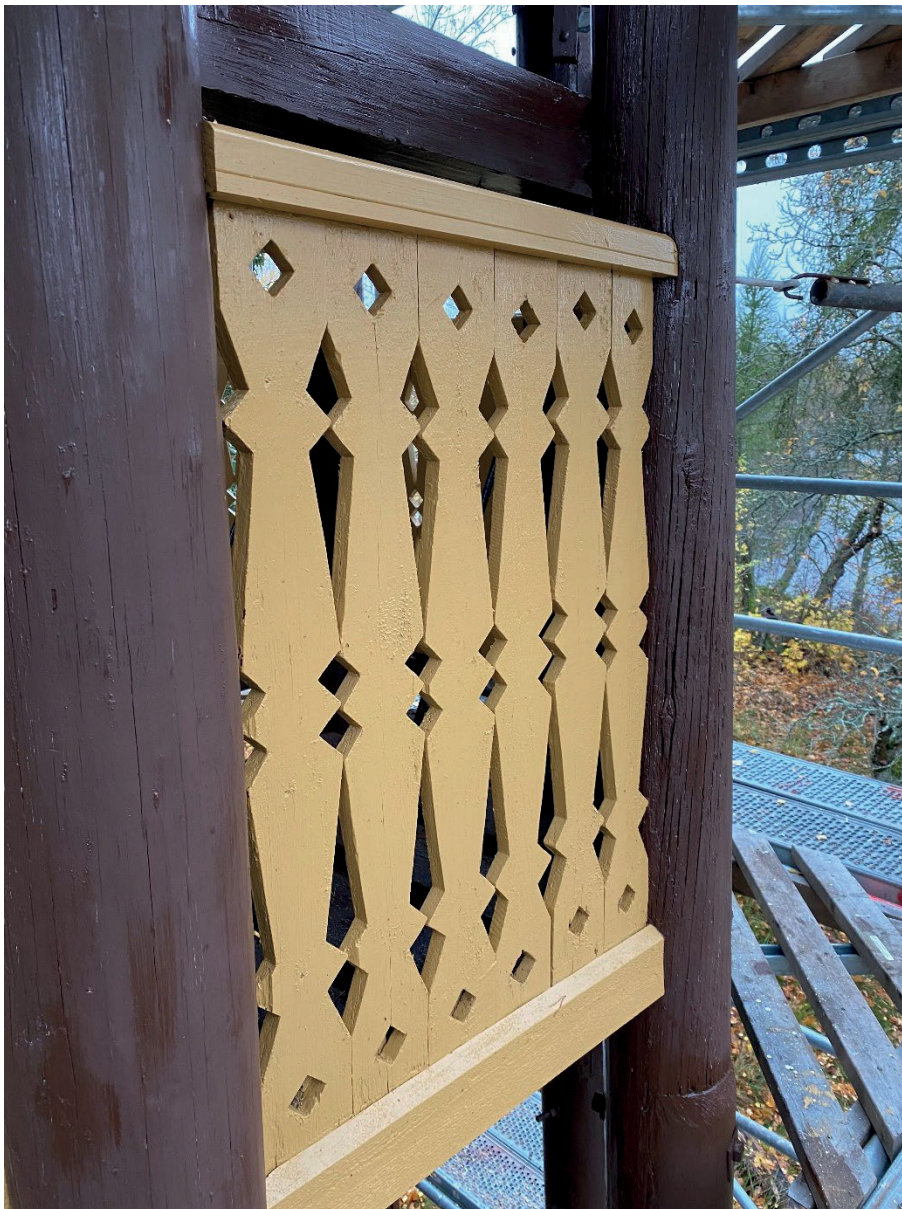
Figur 14. Nymålade pelare och räcke. Överliggaren är bytt. Foto: 2021-10-14.

Enstaka spjälor och överliggare har bytts till nytt virke. De tidigare delarna har använts som förlagor. Det nya virket är hyvlad furu.

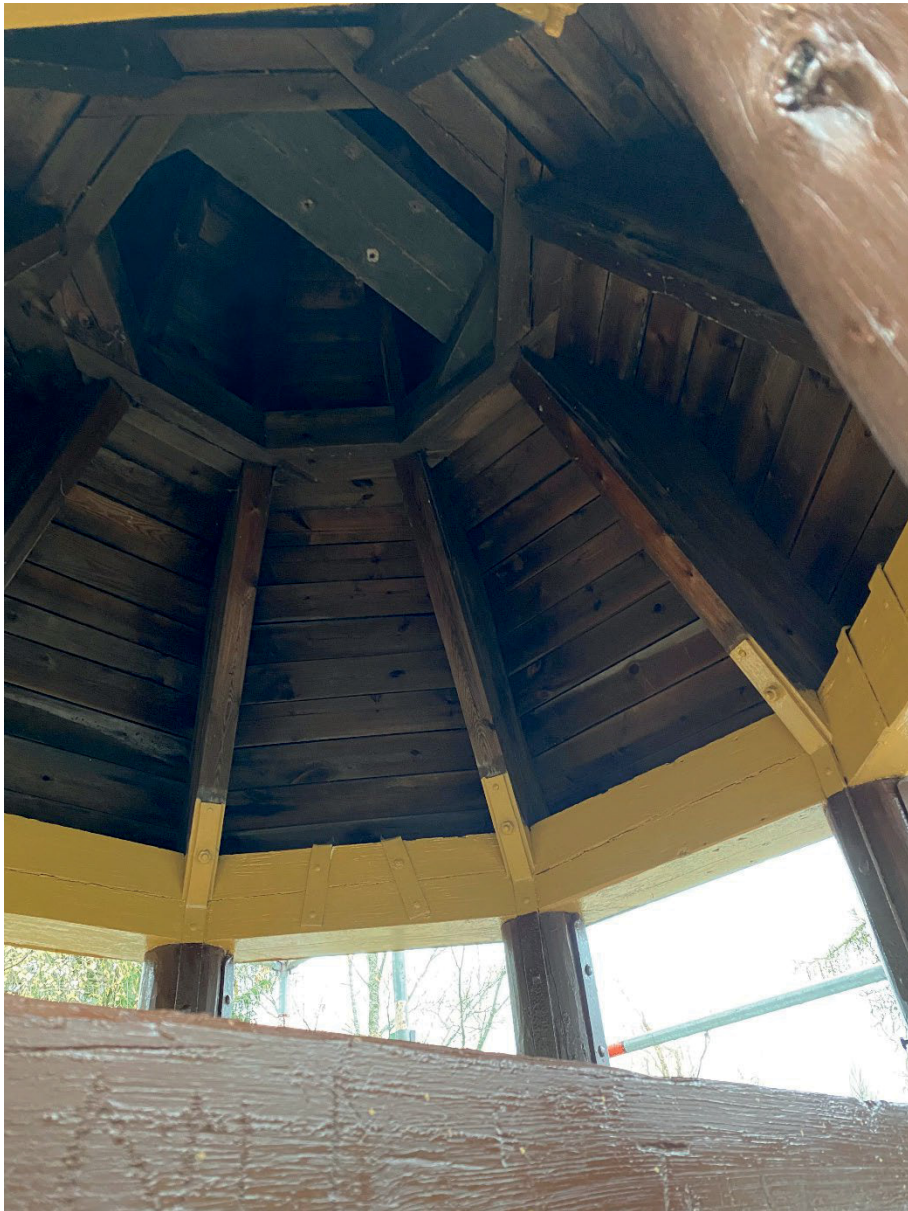
Figur 15. Den profilerade takfoten sedd från klockdäcket. Foto: 2021-10-14.

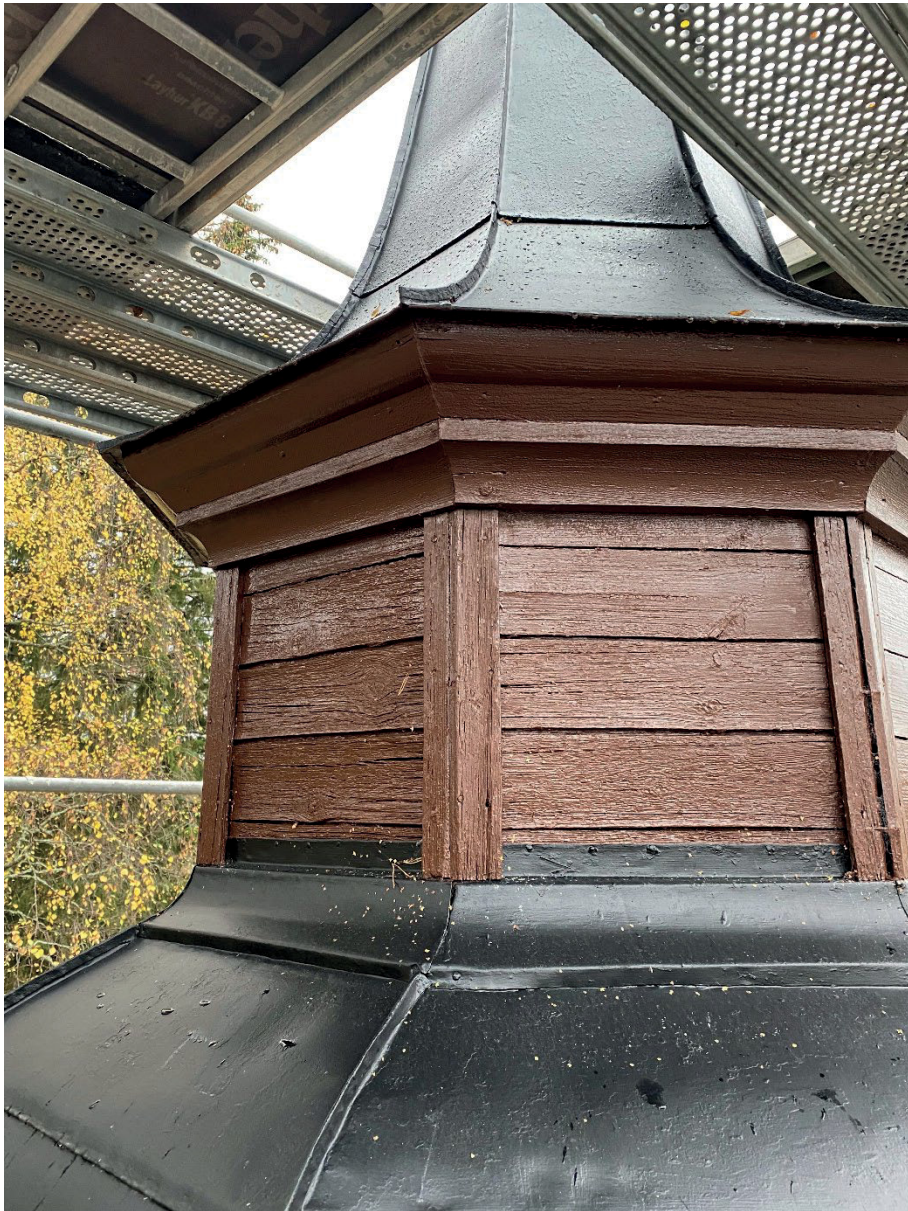
*Figur 16. Nymålad panel mellan de båda plåtpartierna. Nymålad plåttäckning.
Foto: 2021-10-14.*

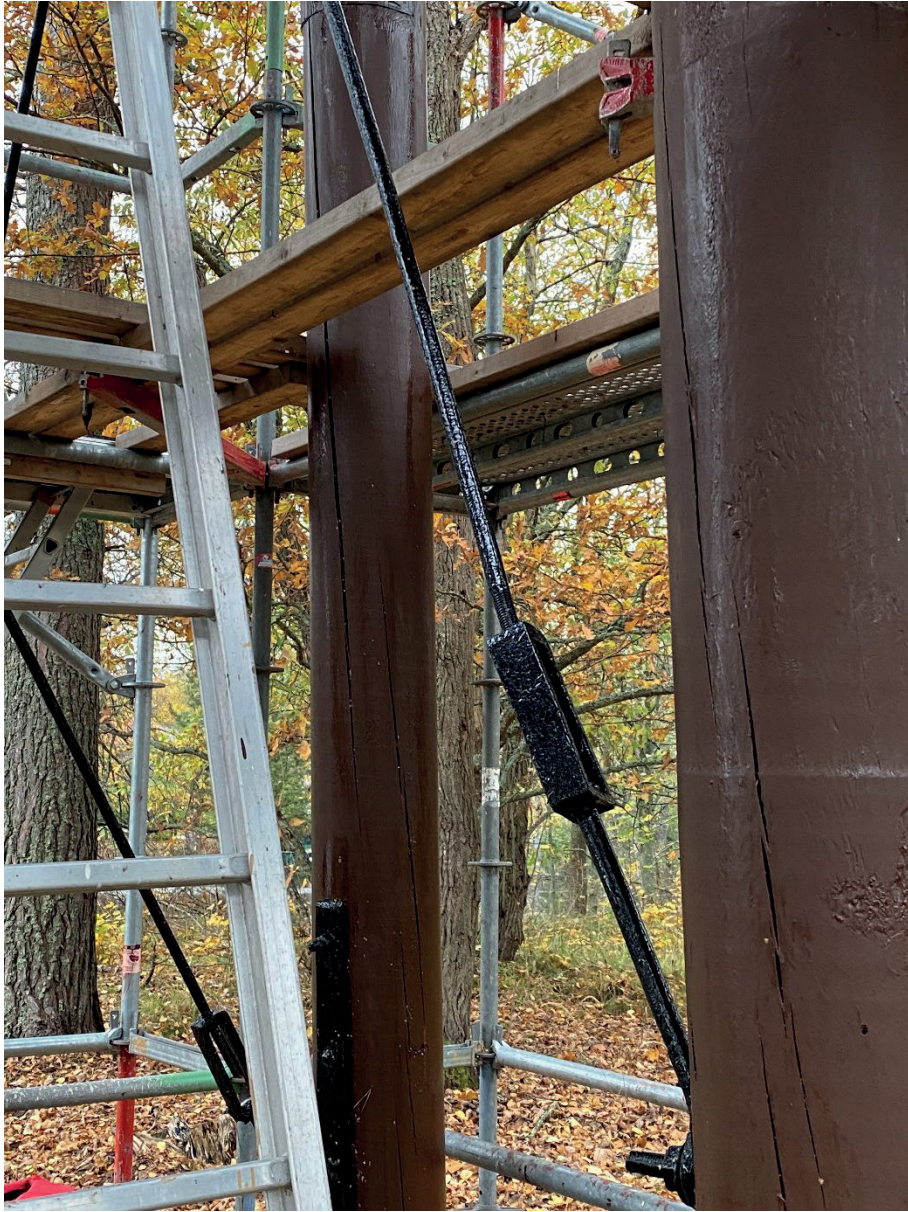
Figur 17. Nymålade stolpar. Foto: 2021-10-14.

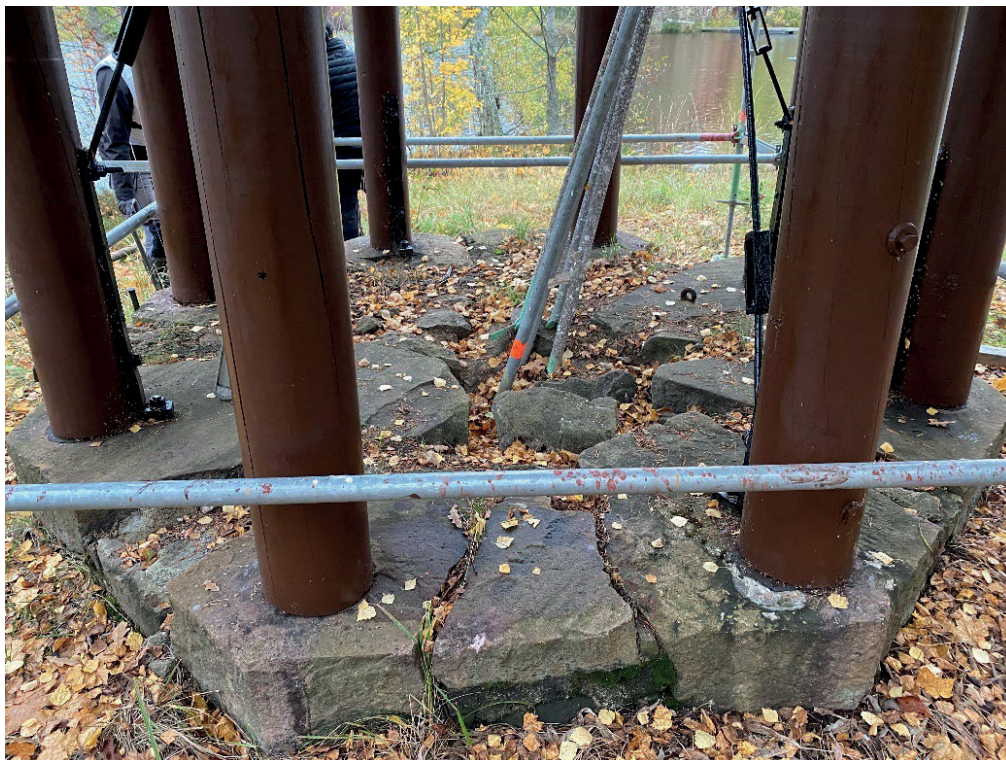
Figur 18. Här är alla tidigare urfallna stenar återlagda i konstruktionen. Stenmjöl saknas ännu. Foto: 2021-10-14.

Vid slutbesiktningen 2021-10-14 var ställningen fortfarande rest kring klockstapeln. Stenmjöl saknades i stenfundamentet som klockstapeln står på. Slutfotografering utan ställning kom att dröja ända till 2022-04-04 och då skedde fotograferingen från land.

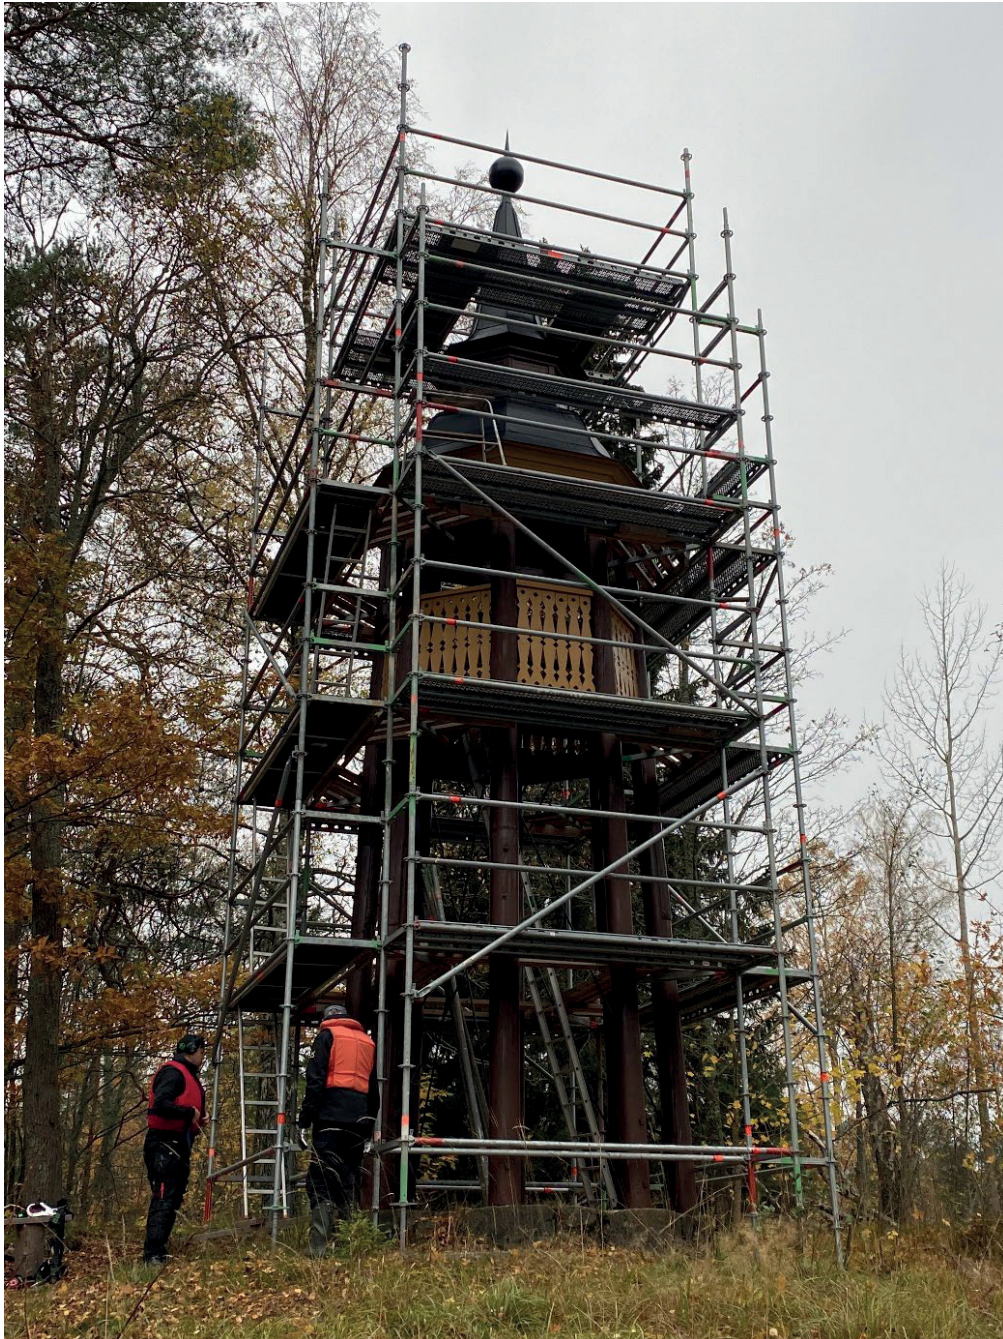
Figur 19. Klocktornet vid slutbesiktningen 2021-10-14.

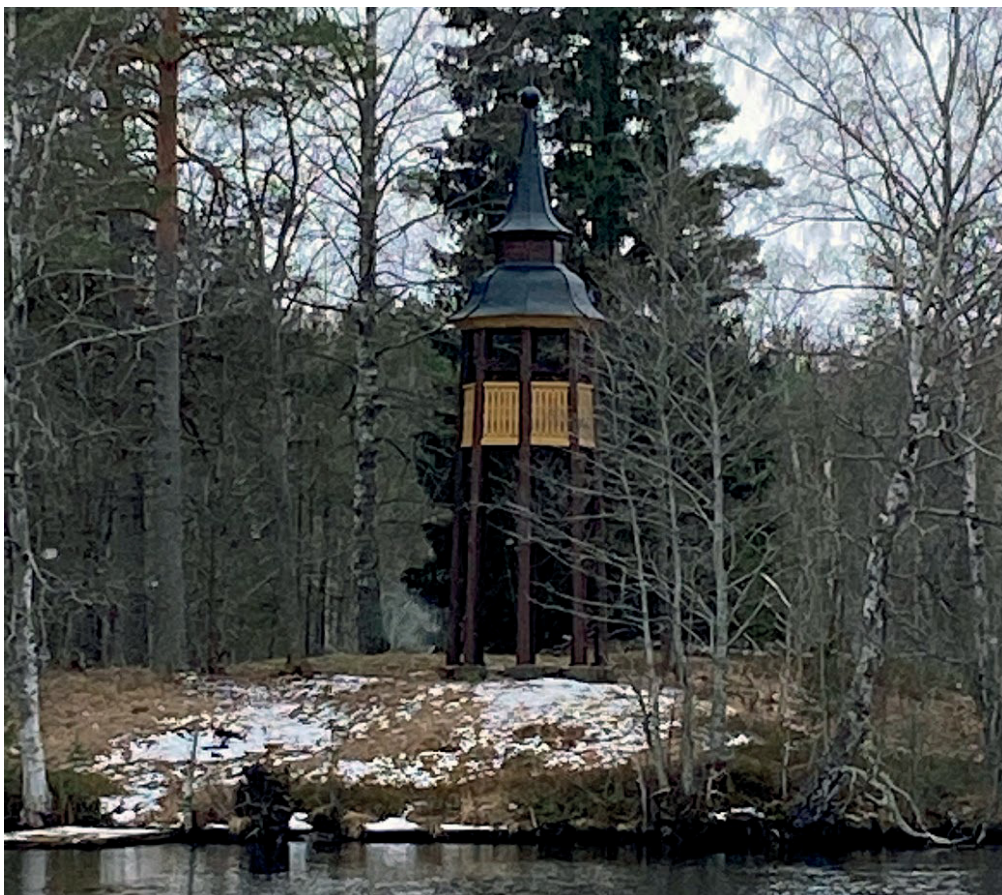
Figur 20. Det färdigrenoverade klocktornet sett från land, 2022-04-04.
