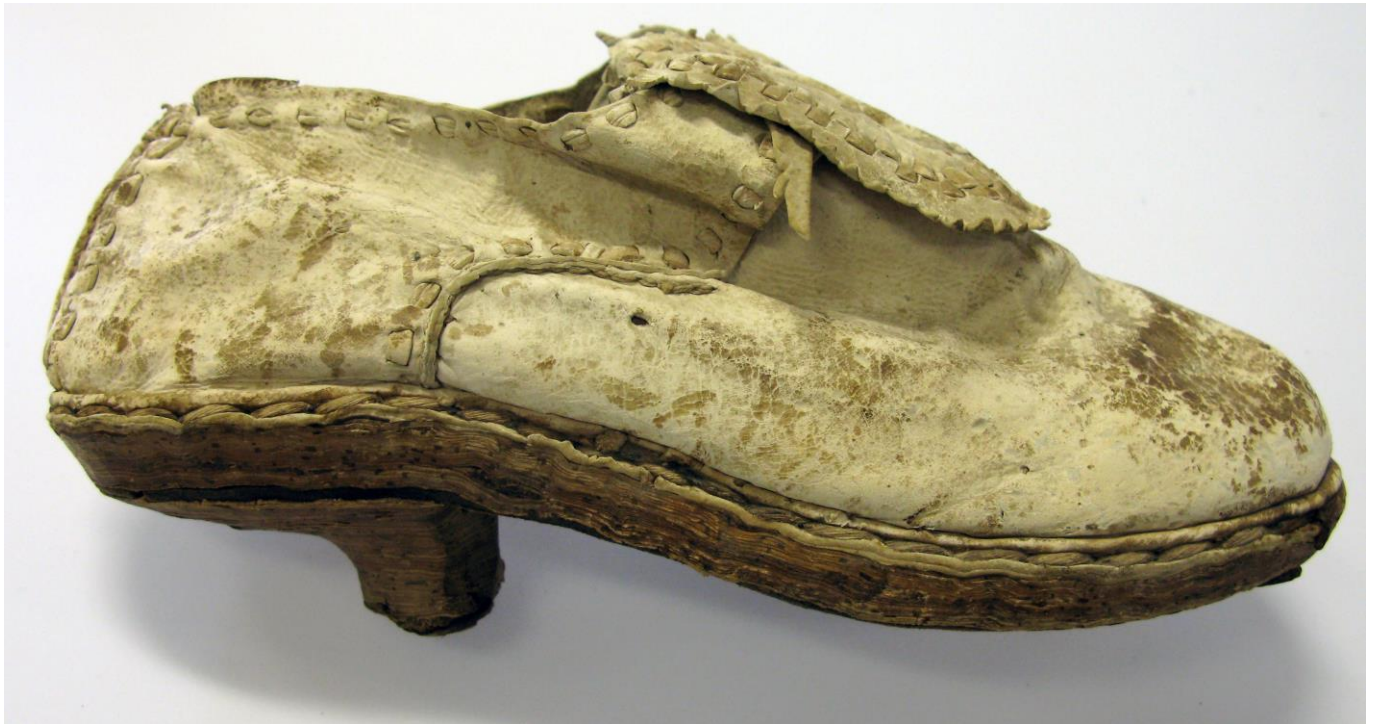
Bild 1 – Mörka missfärgningar och deformerad form

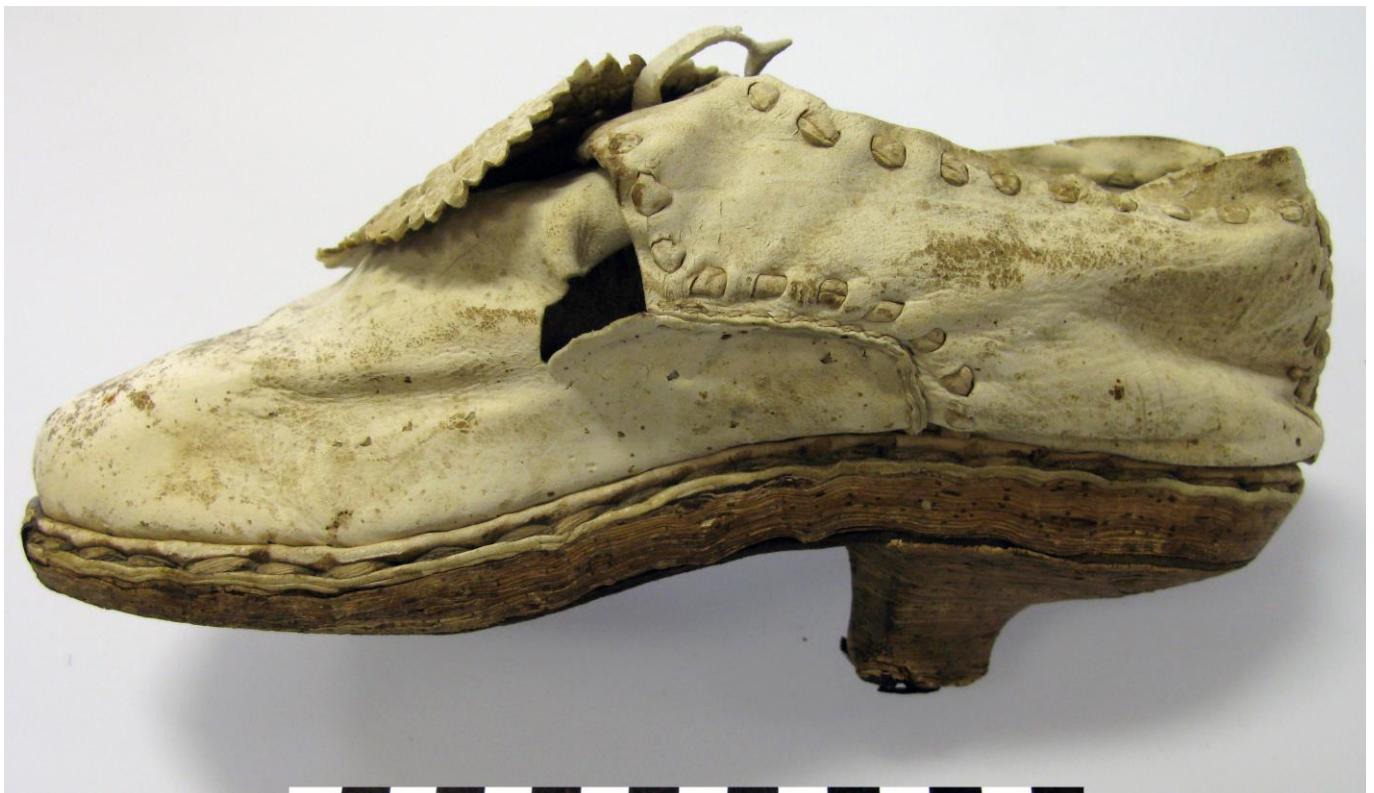
Bild 2 – Reva framför sidsömmen

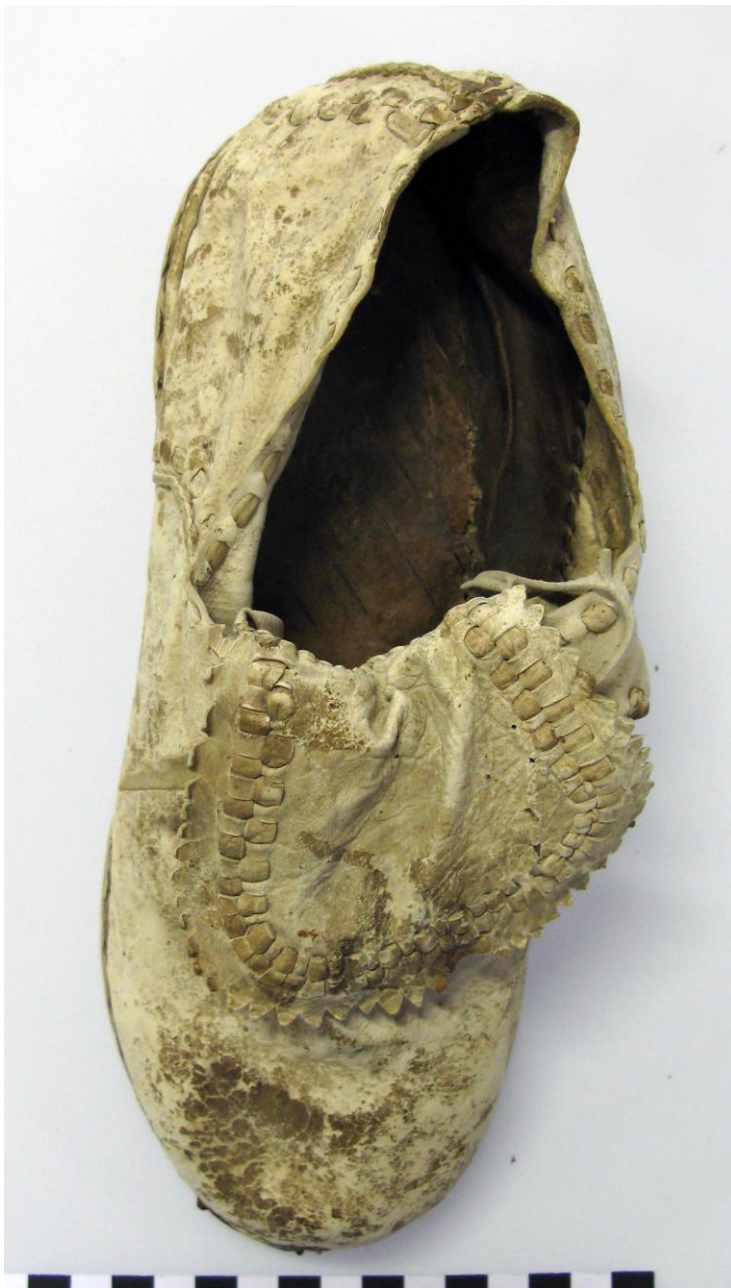
Bild 3 – Deformerad form och märka missfärgningar

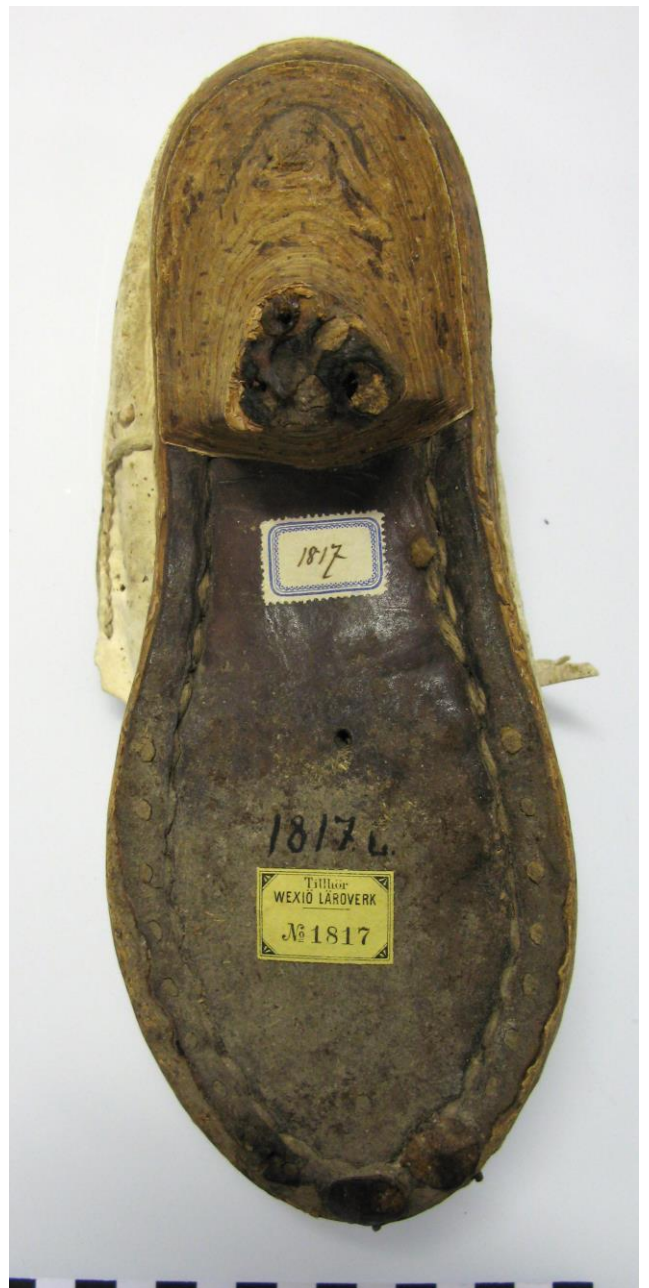
Bild 4 – Klacksula borta och allmänt skadad sula

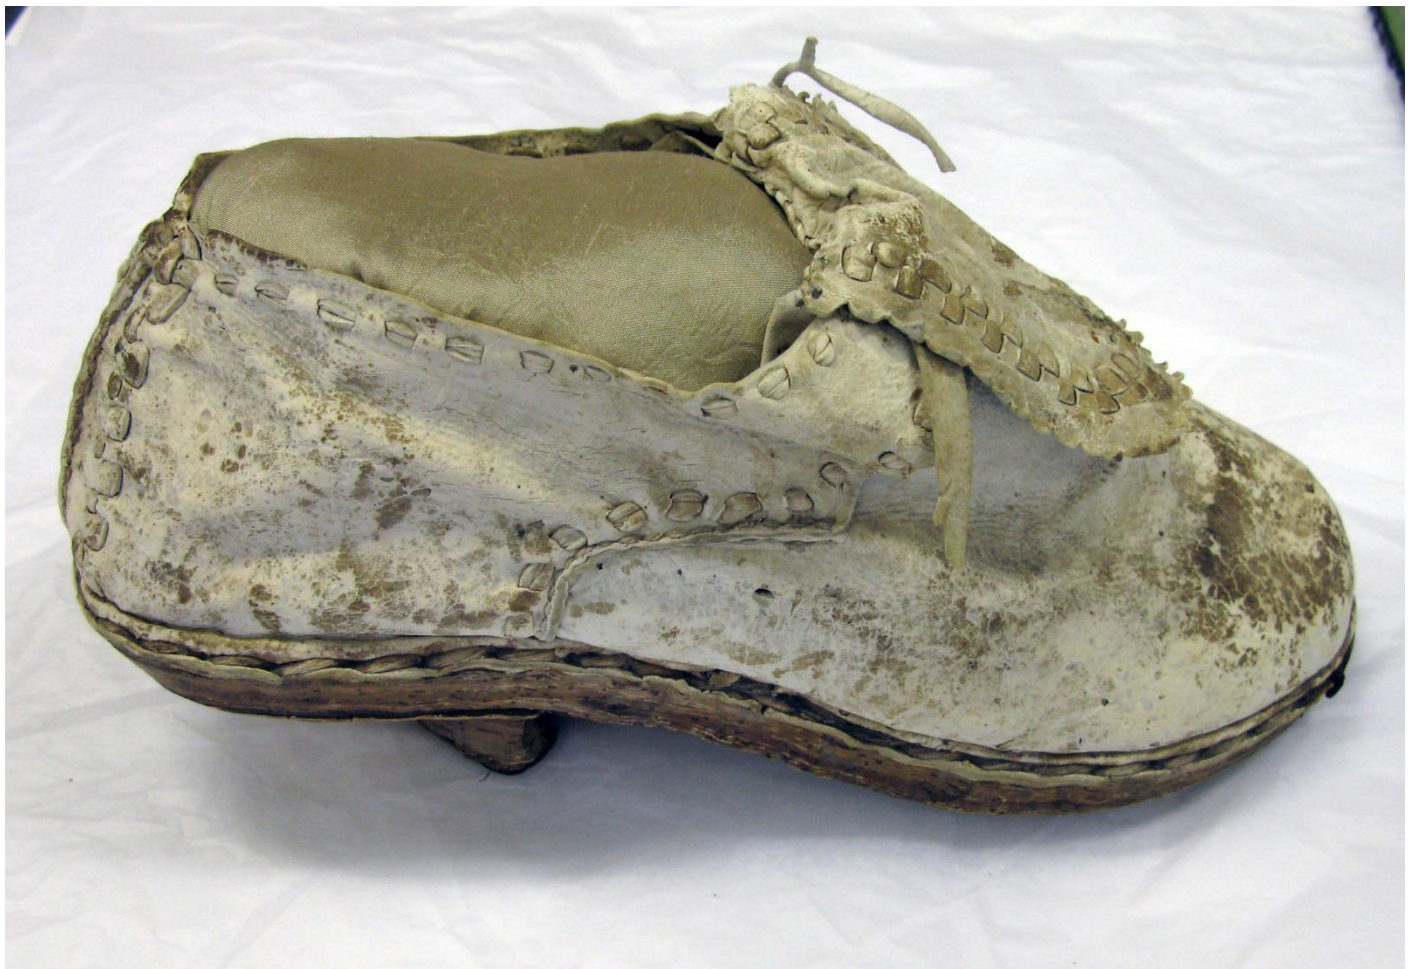
Bild 7 – Formen är något bättre under utställningstiden
