Arbeten vid Granbergsdals hytta

Karlskoga socken och kommun, Värmland

2015

Charlott Torgén
Rapport 2015:11

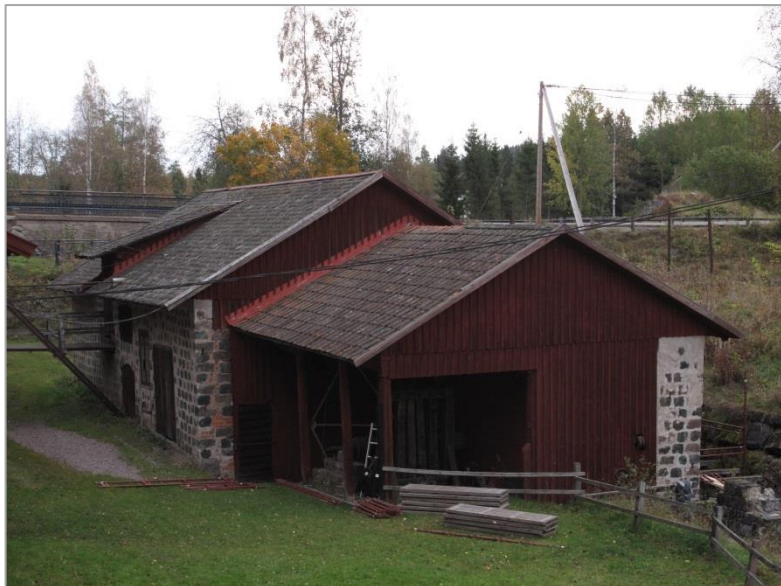
Slaggstampsbyggnaden med turbinhuset bakom. Taket på slaggstampshuset behövde läggas om.

Båda takfallen på slagstampsdelen lades om. Teglet plockades ner. Undertaket visade sig vara bra skick. Lite av bär- och stöläkt byttes samt nedersta undertaksbrädan, av råspont, på västra takfallet fick ersättas. Ny papp sköts in just på detta ställe. Ett fåtal av pannorna fick ersättas, i övrigt lades de befintliga pannorna tillbaka.

Slagstampsdelens tak fick nya vindskivor, vattlister samt nockbrädor, vilka rödtjärades.

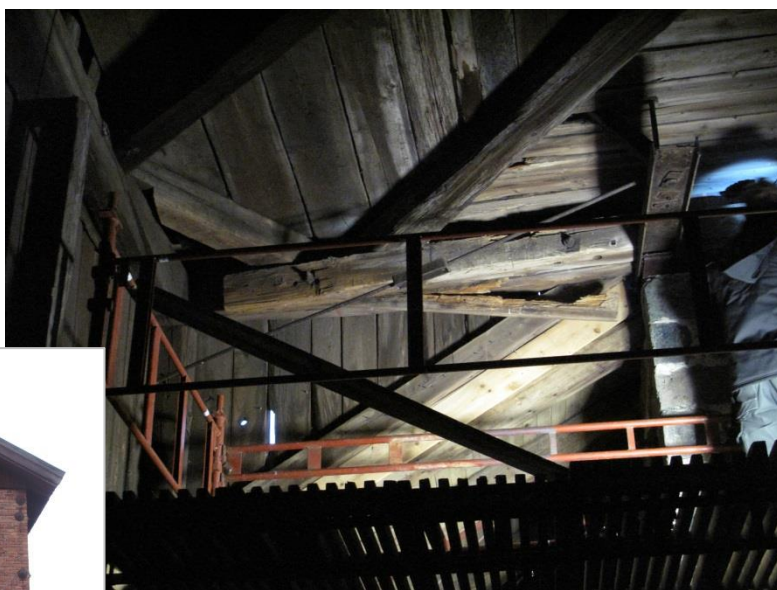
Rötskadad bjälke i väggbandet, rostugnsbyggnaden.

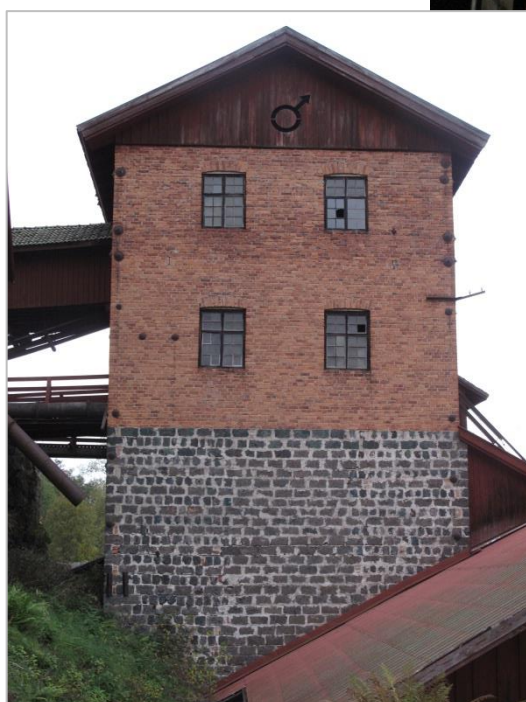
Masugnsbyggnaden. Många fönsterrutor var trasiga.

Fönsterbågarna på masugnsbyggnaden, rostugnsbyggnaden och labbit sågs över. Vid tidigare renoveringar har trasiga glas ersatts med makrolonglas vilket blivit opakt och gulaktigt.

Trasiga rutor samt glas som saknades ersattes med begagnat blåst glas. Glasen kittades med linoljekitt. Det fanns små skador i spröjsen på någon av bågarna som lagades i med nytt virke. Bågarna behandlades med linolja. Bågarna fästes i karmarna med hästkosöm, lika befintligt utförande. De bågar som var fastskruvade fick i stället hakar.

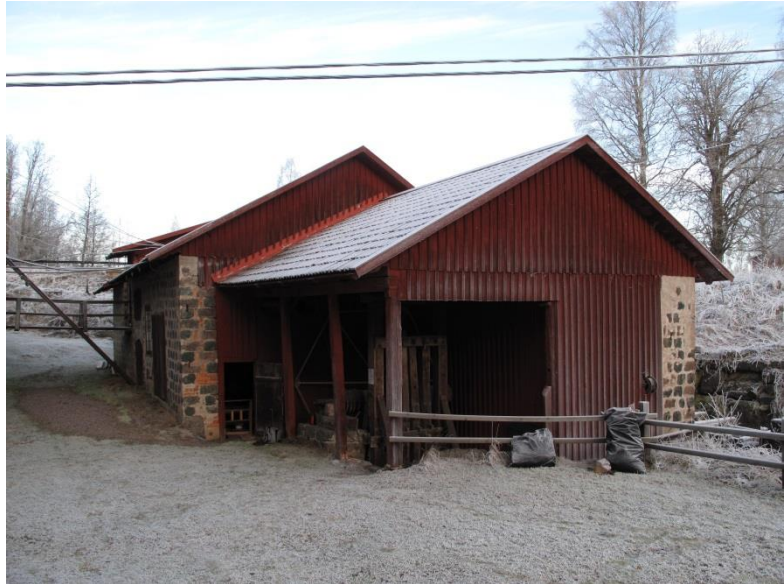
Slagstampsbyggnaden och turbinhuset efter åtgärder.

På turbinhuset byttes några vindskivor och vattlister som var rötskadade. Samtliga rödtjärades.

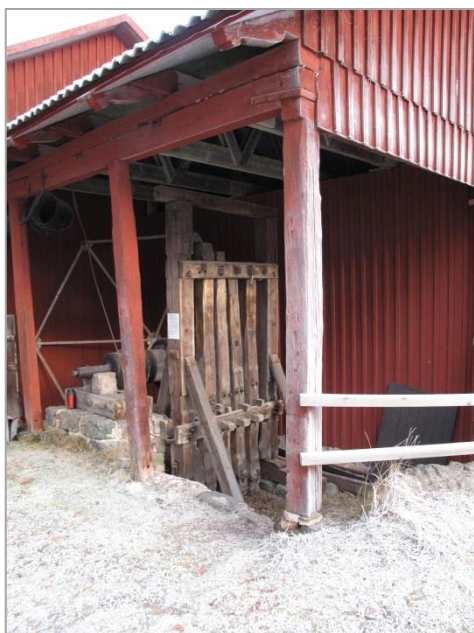
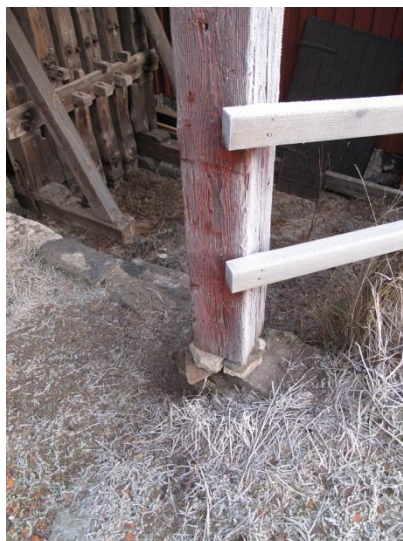
Stolpen i sydvästra hörnet var så rötskadad att den i princip hängde i luften. Rötskadan var längst ner mot marken. Denna del kapades av och stolpen pallades upp med stenar vilket även gjorde att taket rätades upp något.

Stolpen på slagstampsdelen som var kraftigt rötskadad, efter åtgärder.

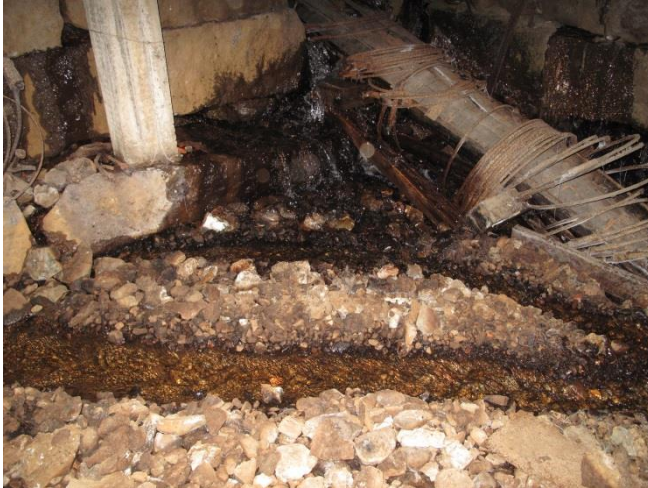
Vattenrännan som rinner under turbinhuset fick grävas om något då vattnet orsakade rötskador på byggnaden. De rötskadade stolparna stampades upp med tråklossar.

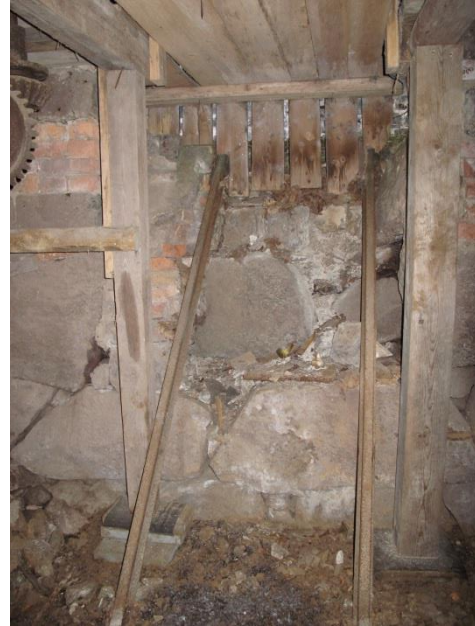
Vattnet som rinner genom turbinhuset rann så att det kom åt två stolpar i utrymmet under norra rummet i byggnaden. Stolparna bär upp bjälklaget till golvet i norra rummet. För att leda bort vattnet från stolparna grävdes rännan om något.

De nedersta delarna på stolparna kapades bort och klossar av nytt virke samt papp lades under.

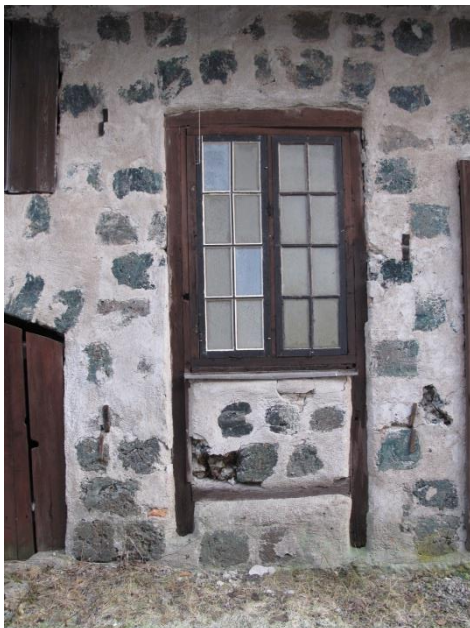
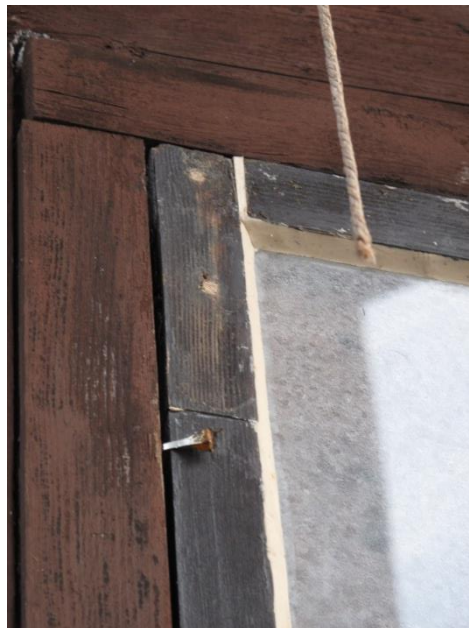
Fönsterbågarna på turbinhuset sågs över. Vid tidigare reoveringar har trasiga glas ersatts med makrolonglas vilket blivit opakt och gulaktigt. Trasiga rutor samt glas som saknades ersattes med begagnat blåst glas. Glasen kittades med linoljekitt. Det fanns små skador på någon av bågarna som lagades i med nytt virke. Bågarna behandlades med linolja. Bågarna fästes i karmarna med hästkosöm, lika befintligt utförande.

Fönstren på turbinhuset efter åtgärder. Bilden till höger visar en lagning av bågen. Den nya träbiten är fastpluggad med träplugg.

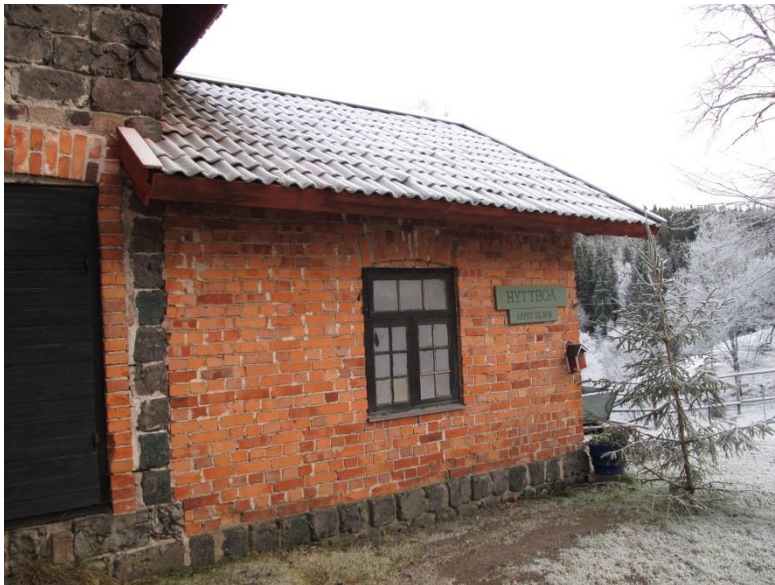
Taken sågs över och det visade sig att en liten del av undertaket var rötskadat på hyttboa. De rötskadade delarna togs bort och ersattes med ny råspontad panel och papp. Lite bär- och ströläkt byttes också. Några takpannor byttes ut mot lika befintliga.

Hyttboa efter åtgärder.

Byggnaderna fick nya vindskivor och vattlister vilka rödtjärades.

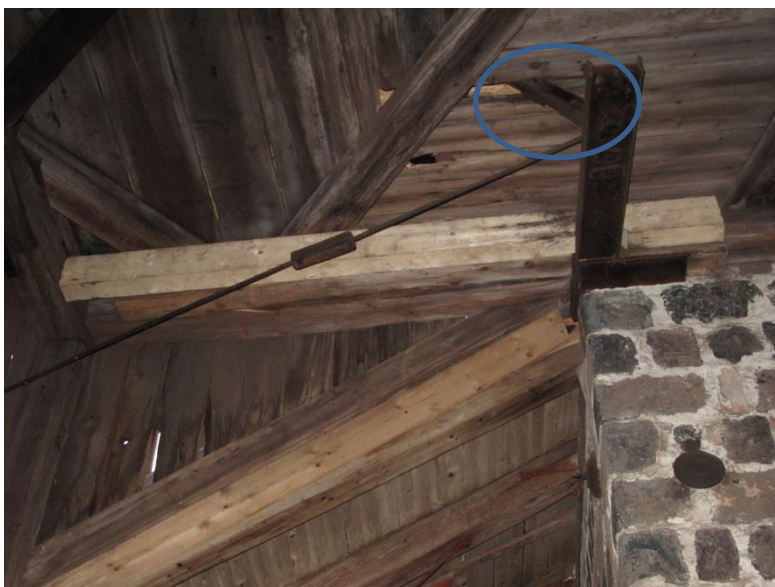
Genom rostugnsbyggnadens tak, i den södra delen mot masugnsbyggnaden, går en stålbalk ner genom övre våningen och slutar vid bjälklaget som bär övervåningens golv. Bjälklaget vilar på ett väggband av skrätt timmer. Vatten rinner på balken ner genom taket och har orsakat rötskador på bjälklag och golv.

En ny bjälke har bultats fast i konstruktionen för att stärka den.

Den blå ringen visar var järnbalken kommer ner genom övre våningens golv.

Väggbandet har tidigare lagats genom att man fäst en ny bjälke utanpå den ursprungliga med kraftiga bultar. Vid dessa arbeten användes samma princip. De befintliga bjälkarna hade en huggen yta. Den bjälke som vid dessa arbeten fästes var sågad. Att en sågad valdes berodde på att det var ett billigare alternativ samt ett tydligt tillägg till den befintliga konstruktionen. Den nya delen bultades fast i de befintliga.

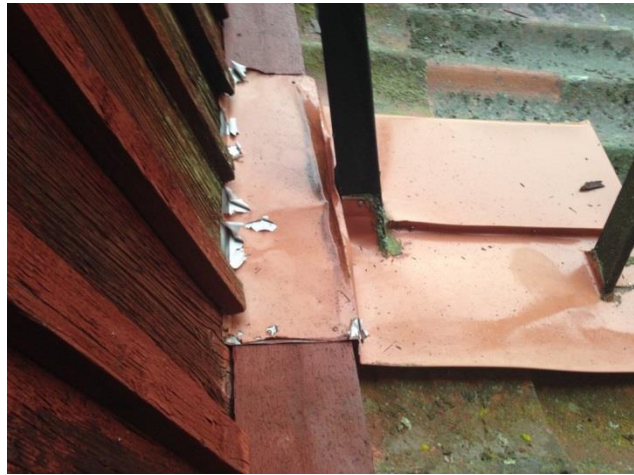
Balken som går ner genom taket. Svårigheten ligger i att få tätt mellan plåtavtäckningen och balken. Bilden tagen före åtgärder.
Foto: Daniel Eriksson

Att täta öppningen där stålbalcken går genom taket har visat sig mycket svårt. Det har gjorts flera försök under årens lopp. Vid dessa arbeten tätades med en fogmassa.

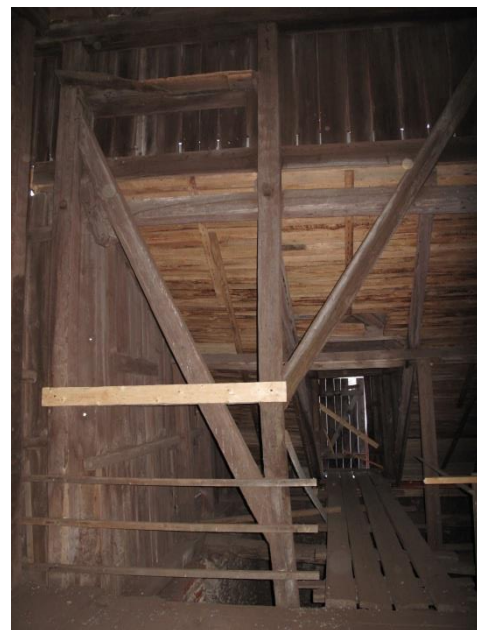
Ytterligare en förstärkning av konstruktionen gjordes i rostugnsbyggnaden på mellanvåningen. En stående stolpe som börjat förlora sin stabilitet och börjat bli krokig, stagades upp med en horisontell bjälke som spikades fast. Detta för att stolpen ska fylla sin funktion och förhindra att den kroknar ytterligare. Den nya bjälken fick en skrädd yta, lika de befintliga då den sitter i blickfånget och föra att inte störa upplevelsen av miljön.

Konstruktionen på mellanvåningen har stärkts upp med en horisontell bjälke.

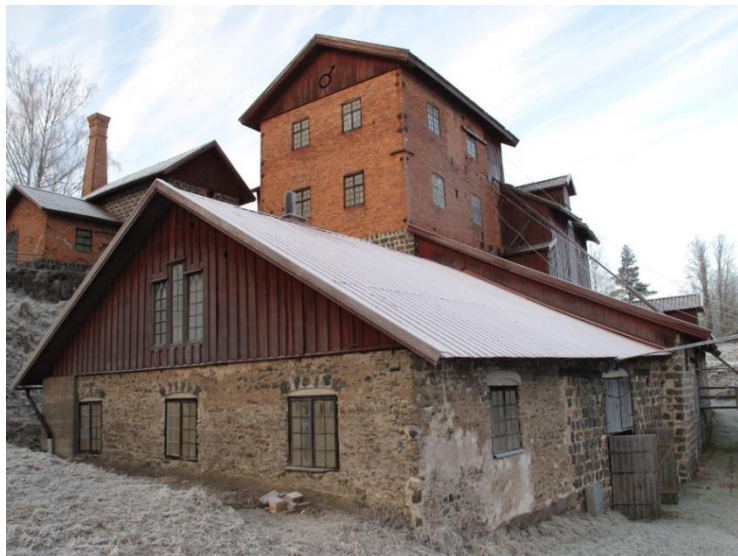
Masugnsbyggnaden och labbit efter att fönstren åtgärdats.

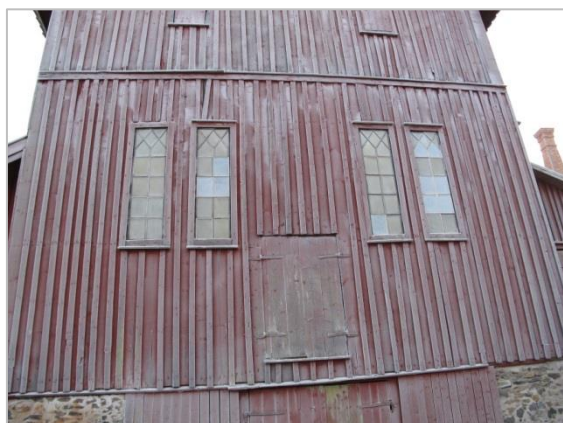
Masugnsbyggnaden efter att fönstren åtgärdats.

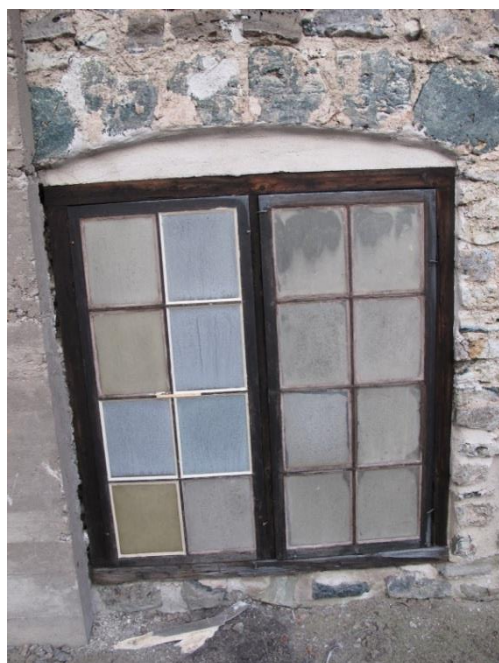
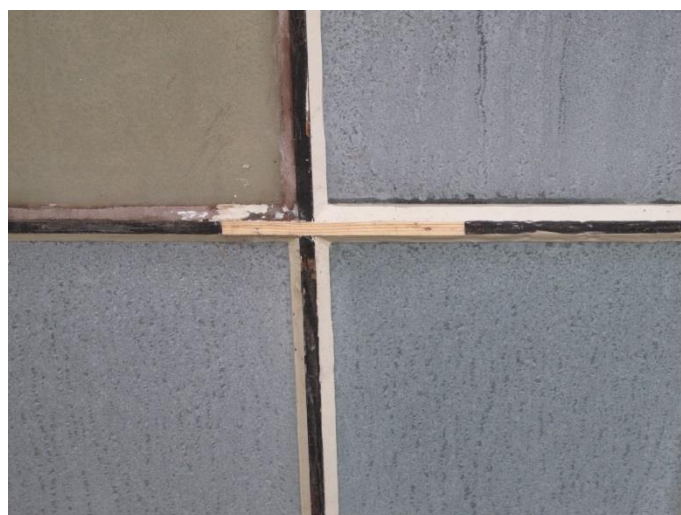
Fönster på labbit efter åtgärder. Här sattes en båge tillbaka som var urplockad. Det gula "glaset" utgörs av makrolonglas. Bilden ovanvisar lagning av en spröjs.
