**VÄSTERÄNGSSTUGAN - 31401**

**Byggnadsbeskrivning****Dokumentationsprotokoll****C-C knutar****B-gavel:** 5,53 m**Långsida A****BE:** 3,98 m**EF:** 5,95 m**FG:** 3,15 m**GD:** 5,46 m**Trädslag:** Blandat gran och furu.**Grund:** Kallmurad natursten, delvis tuktad.**Stomme:** Liggtimmer**Antal stockar långvägg:** **Gavelvägg:** 22**Knut:** **Stighöjd:****Lägsta syllen i:****Bearbetning:** Spräckt och skräftimrat.

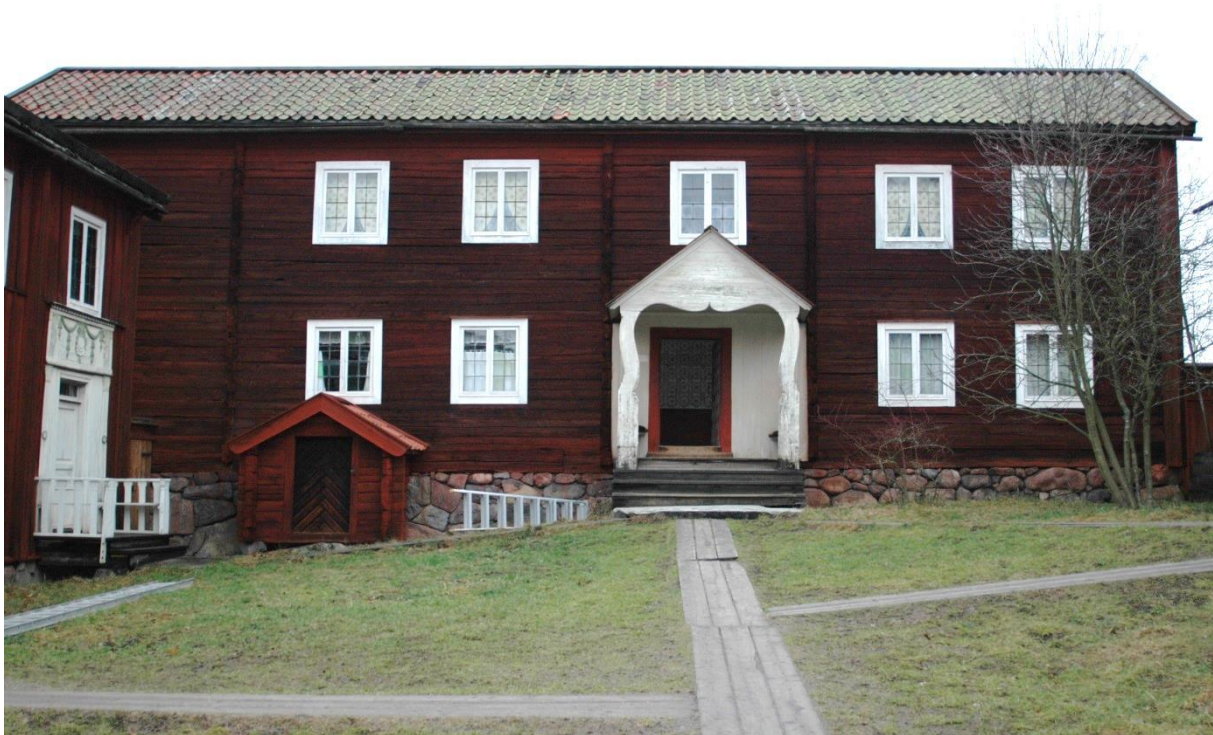
**Avvattning:** Vattenledningsstänger 2st har halkat av. Tunnorna är delvis trasiga

**Veranda:** Nedre trappsteg murken. Golvet delvis rötat.

**Fukt/skadedjur:** Fuktproblem

**Fasader:** Nya vattbräder lika befintliga på B, C och D- vägg. Målas i faluröd slamfärg.

**Tak:** Skadebesiktning (antikvarie + snickare).  
Näver har ramlat ner i hängränna på A-vägg.  
Omläggning av takved.

**Fönster:** Utbyte av ruta på vind.  
Ommålning av fönsterfoder.
