Röta i timmerstommen/vangstycke har orsakat lösa steg och anmält i MMK.

## Aktuell Konstruktion

## Restaurering

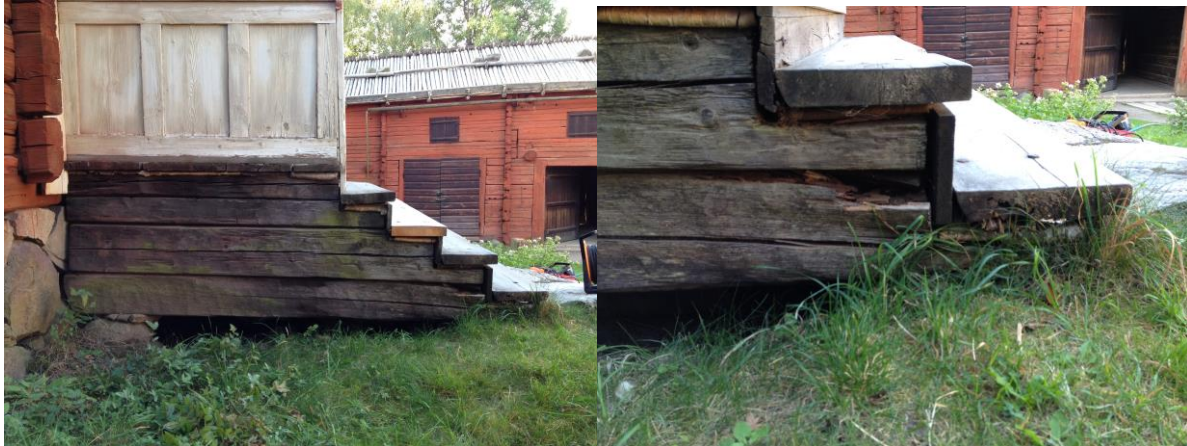
Marknivån har krupit upp till timmer i vangstycket. Näver mellan plansteg och vangstycke har också hindrat nederbörd att torka ur på andra rötskadade delar i stommen.

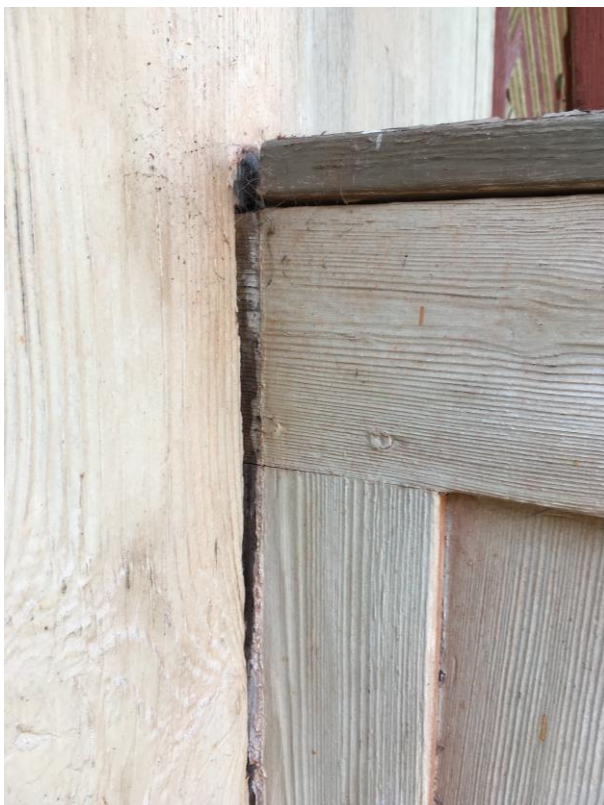
Rötan i vangstyckets framkant har också orsakat att förstukvisten sjunkit där och då släppt från väggen

Dymlingar saknas mellan varven 1-3 på vänster sidan utifrån trappan sett. Nr 1 i timmervarv har också en dragen undersida, (kanske ett återanvänt och då redan draget timmer?)

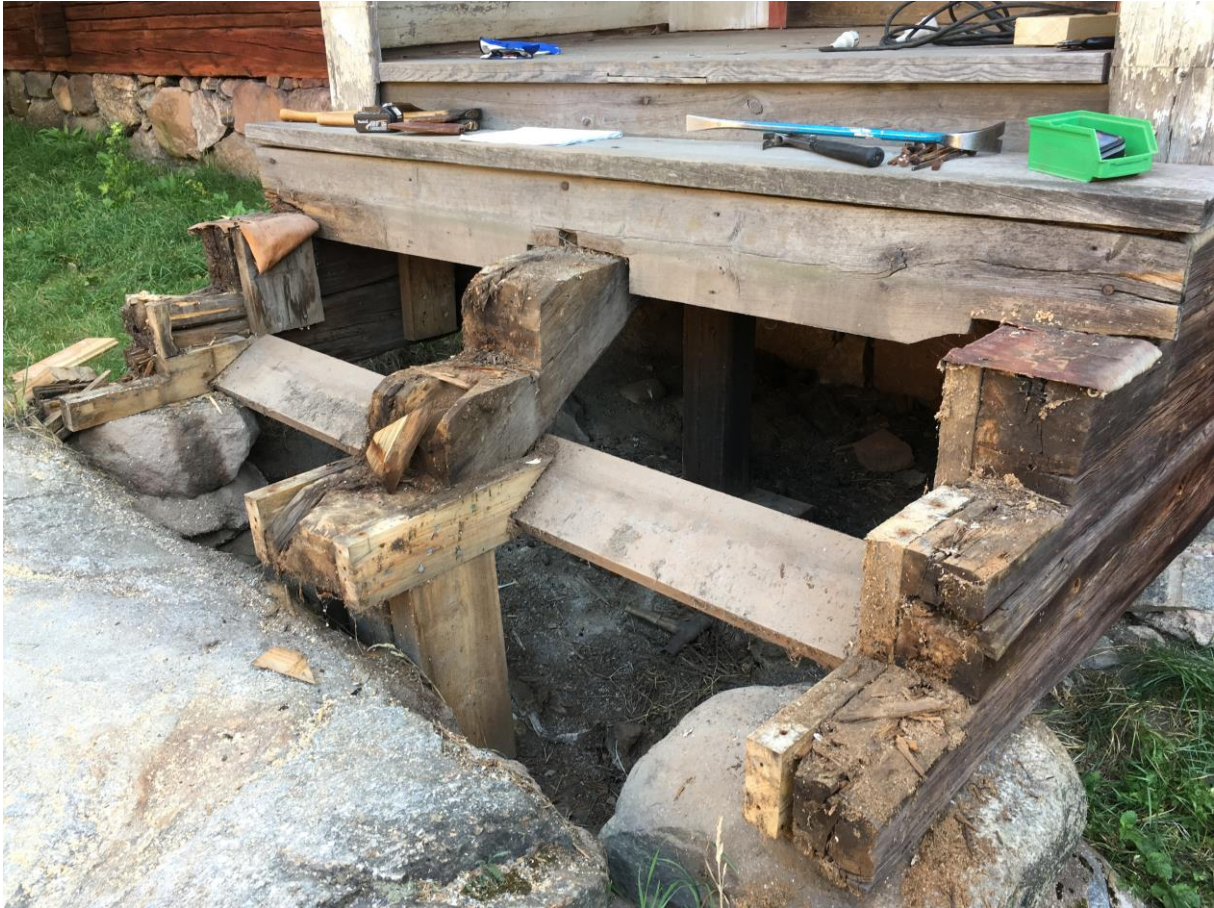
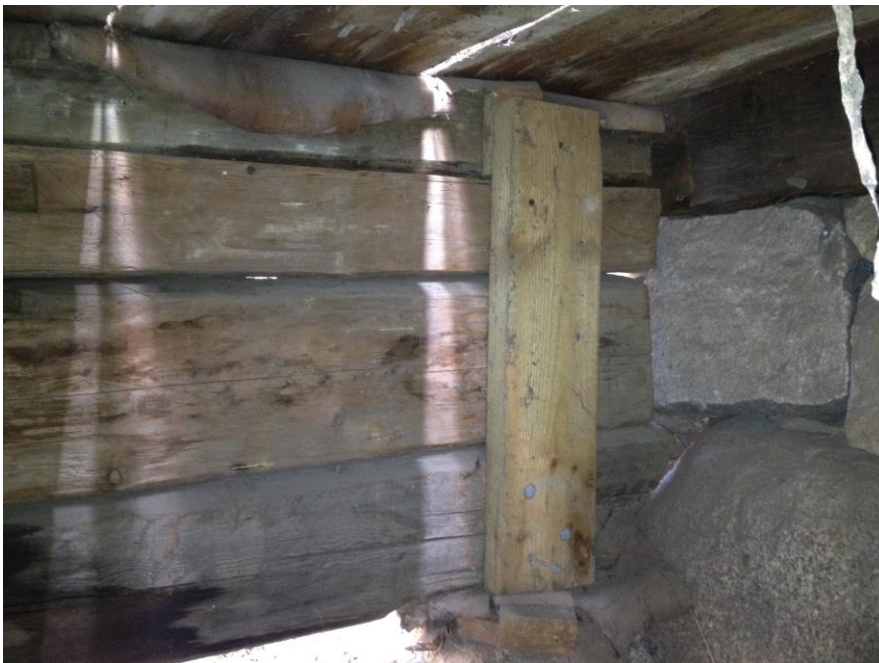
Trappens vangstycken är förstärkt med följare och klossar vid tidigare renoveringar. Detta mer av lappande med klossar vid sidor om konstruktionen att spika då egentliga skador inte åtgärdats. På mitten finns ett kanthugget och trappsågat snedställt stöd för stegen.

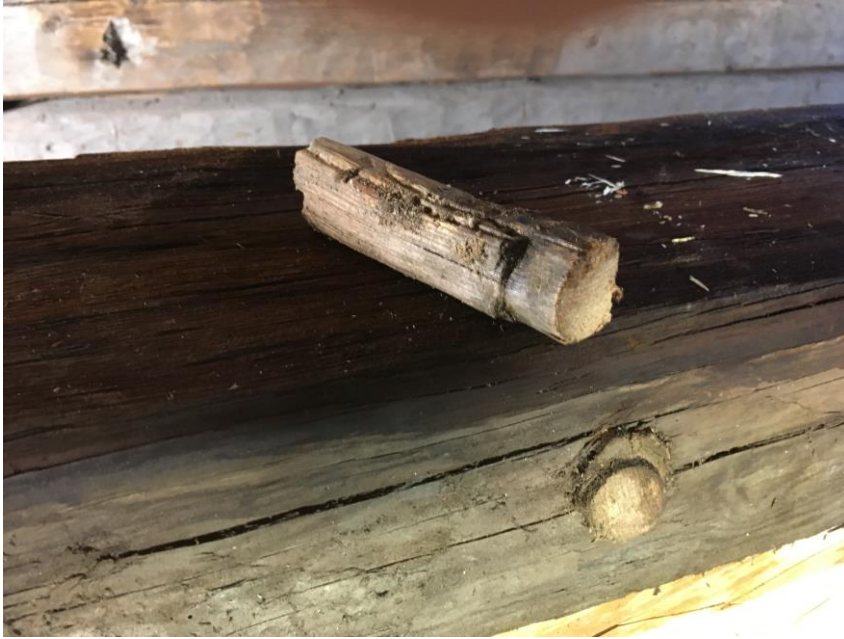
Timmervarven har från början varit dymlade samman med varandra. Men har vid en senare restaurering då timmervarv byts på den vänstra sidan (sett utifrån), istället fått följare fastspikad och skruvad istället för dymlingar. Högersidan hade både dymling och följare.

Högra vangstyckets nedersta varv var dymlat med korrigerad dymling för styrning i håll
