Hornborgastugan

Renovering av tak

4. Åtgärdsdokumentation

Rapport över åtgärder vid renovering, ombyggnad, konservering mm.

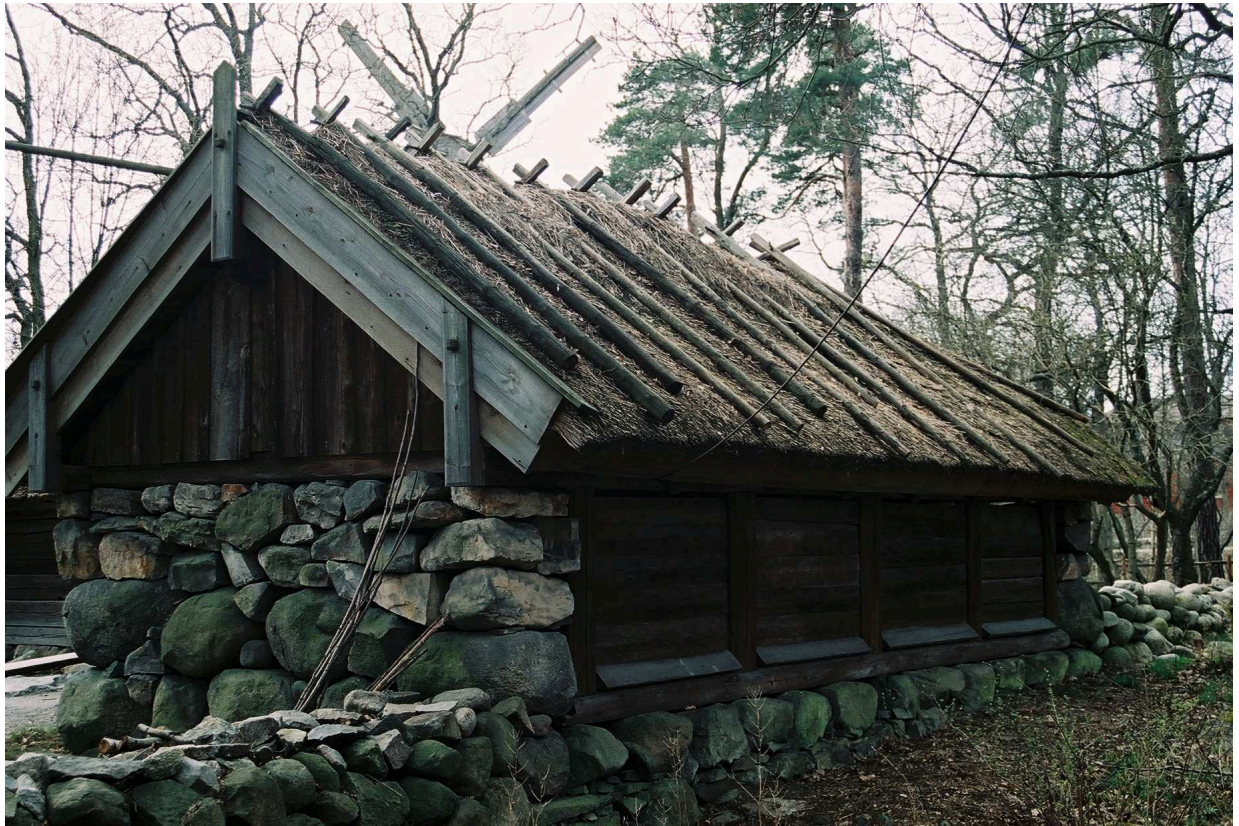
Taket före renovering 2007.

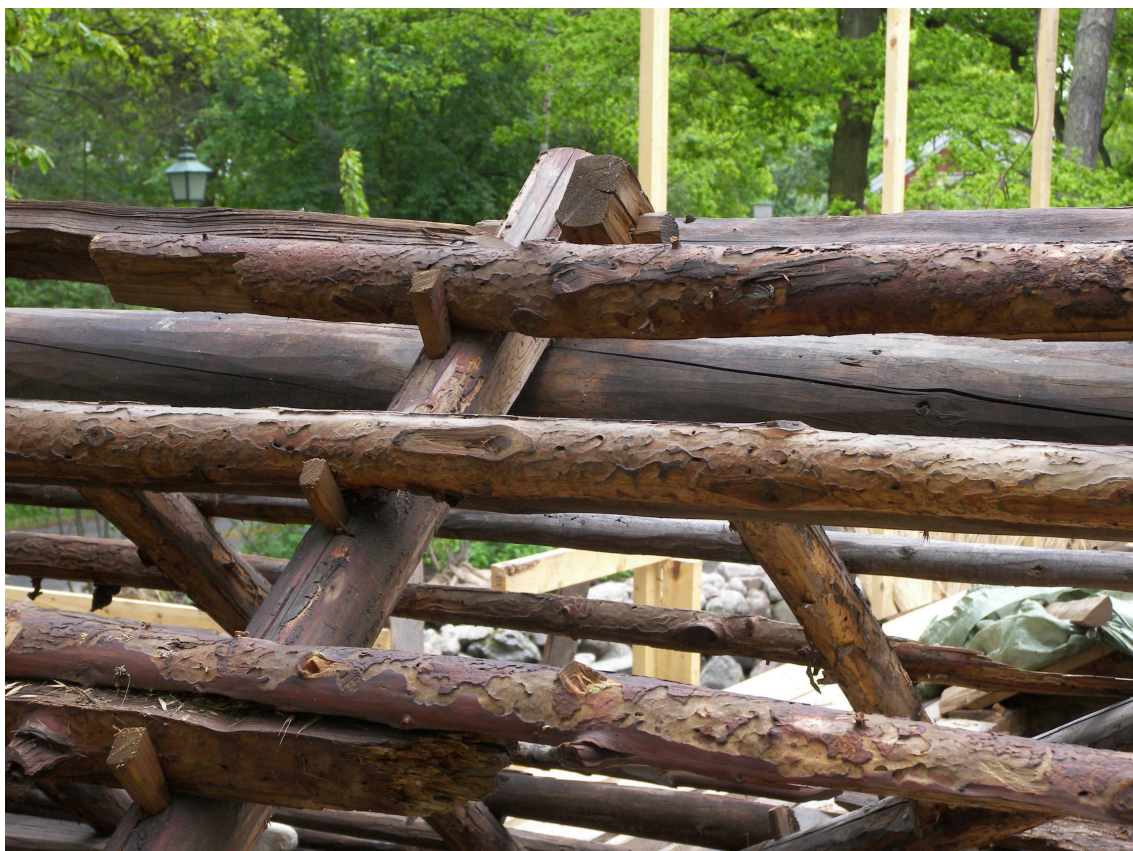
Skarvade slanor på ladan har bytts ut mot hela som lagts lösa mot dymlingarna, vilket är det kulturhistoriskt korrekta. De som var hela men spikade behölls dock. När nya byts ut i fortsättningen skall dessa ligga lösa, ej spikas.

Taket på ladan med skarvade slanor.

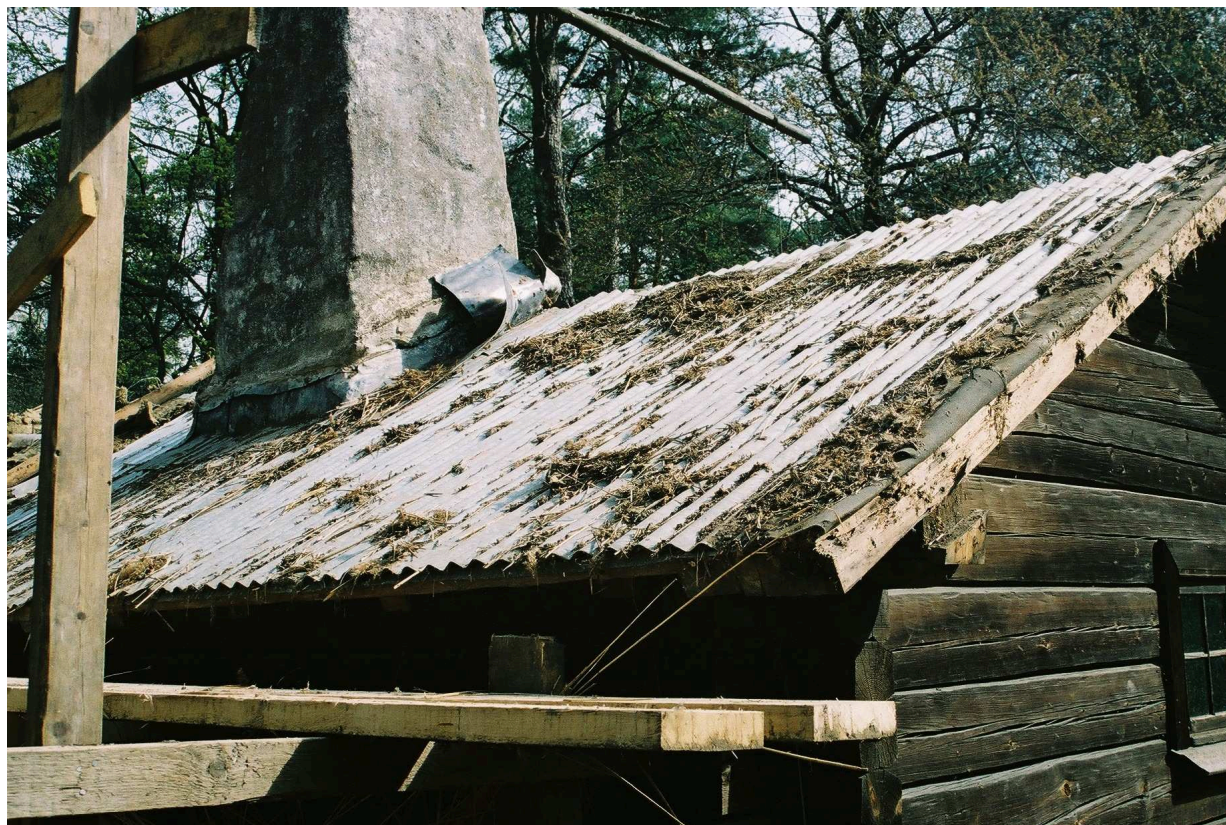
Rivning av brandskyddet med plåt närmast takpanelen.

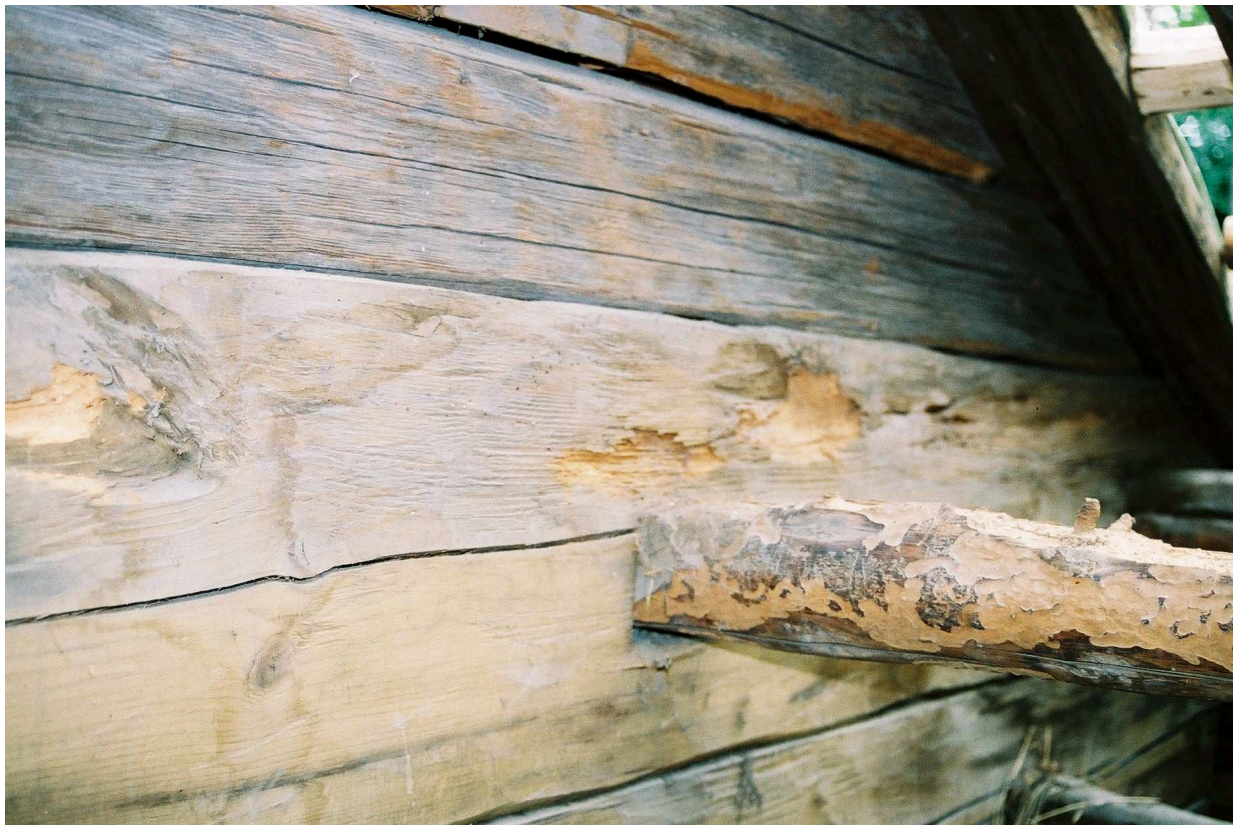
I väggen mellan kammaren och stugan har de översta fem stockarna bytts ut mot nya. Stockarna på muren mot ladan har skarvats i halvt i halvt med nytt virke närmast dörren. De tre tvärbanden har bytts ut mot nya.

Rötskador i vägen mellan kammaren och stugan

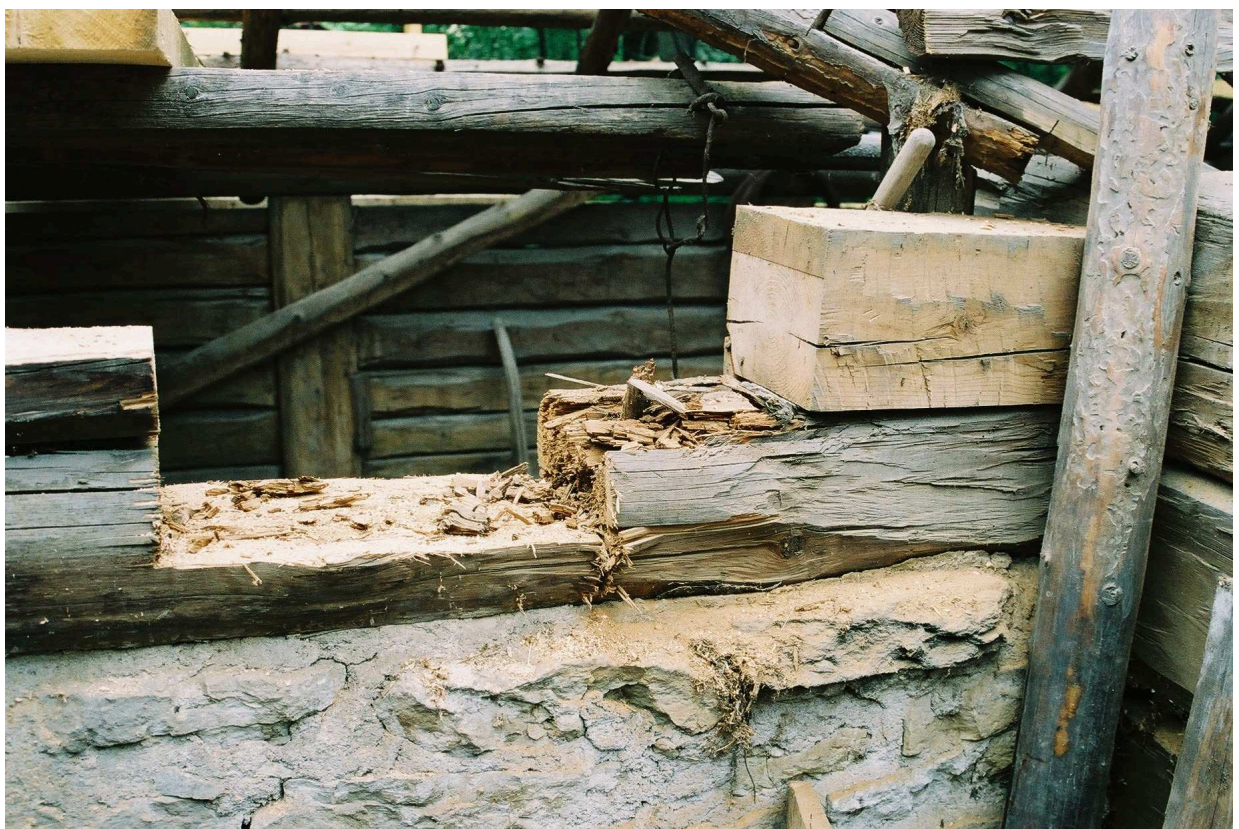
Rötskador i de två stockarna på muren mellan fähuset och ladan, närmast ytterdörren.

Rötskador i väggbanden mellan fähuset och ladan.

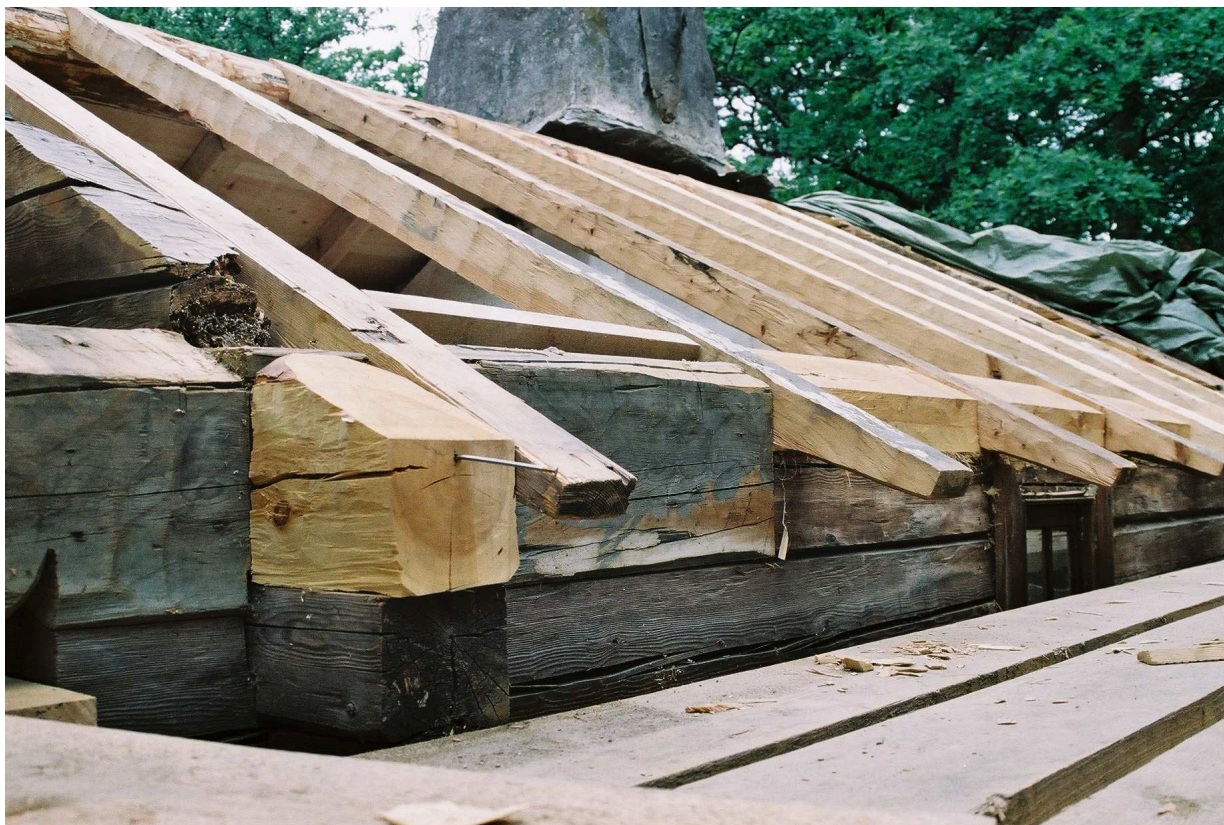
Bakre takfallet på stugan med nya sparrar.

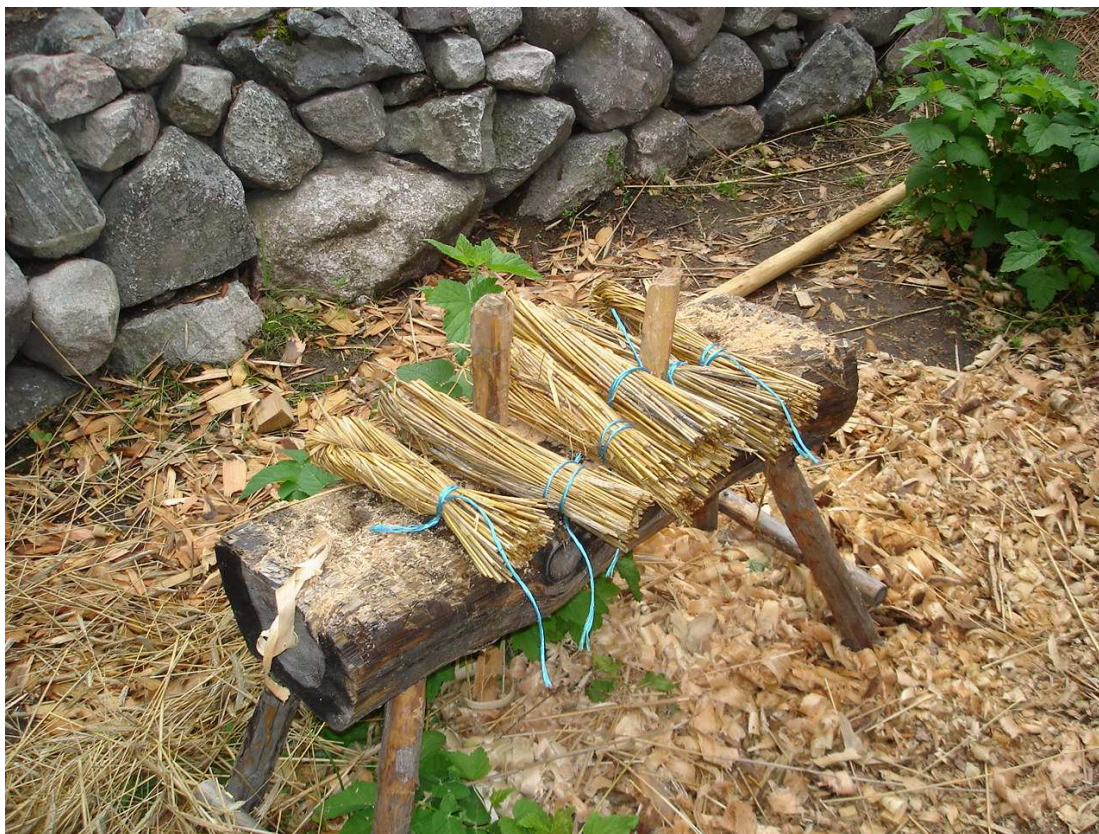
Öfsalockarna till förstärkning av takfoten.
