Kullängsstugan

Omläggning av torvtak 2013-2014

Charlott Torgén
Rapport 2014:26

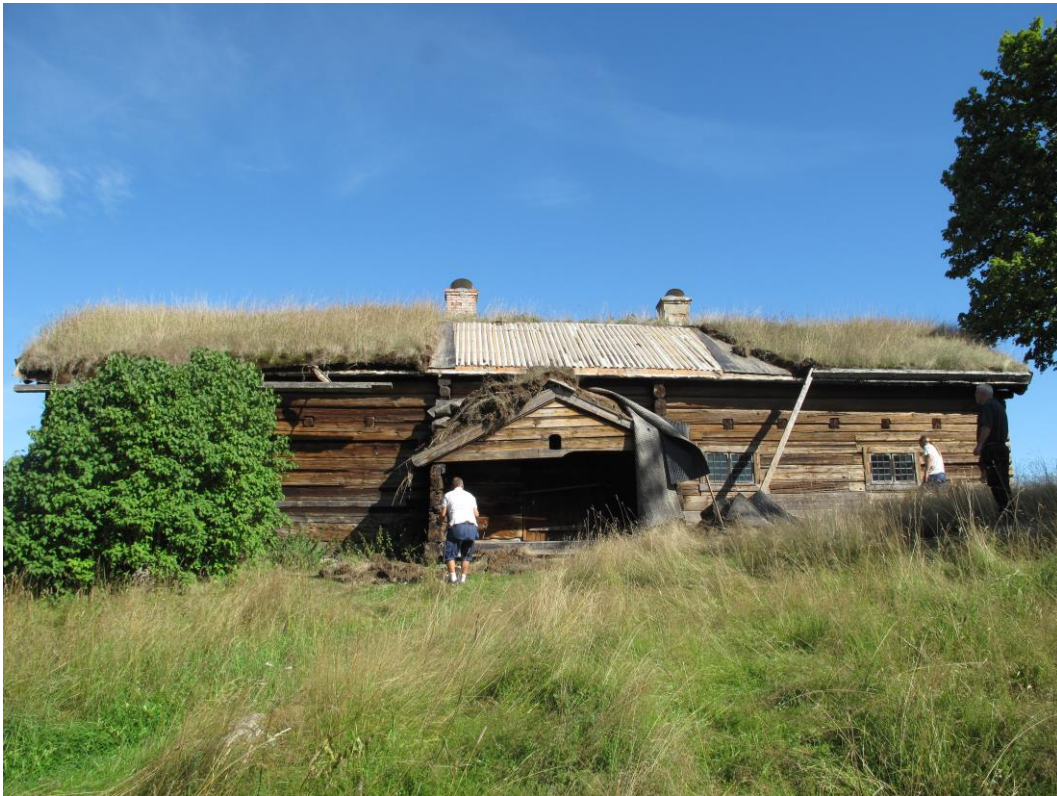
Delar av torvtaket har kanat ner. Under syns platonmatta och eternit.

Mycket diskussioner fördes om orsaken till att torven kanade ner. Troligtvis berodde det på många faktorer. Åtgärder skedde senast 2003 då taket sågs över, takfoten lades om och nya mullåsar med krokar tillverkades.

En orsak kan ha varit de många lager som taket bestod av. Underst på åsarna låg bräddor och trol. Därefter näver, vidare ett tak av råspontad panel klädd med papp, där ovanpå korrugerad eternit med tunna läkt i för att utjämna kurvorna i de korrugerade plattorna. Därefter platonmatta och sist torv. Över nocken samt längst ut på takfallen mot och över vindskivorna, låg blyplåt. Många skikt som inte riktigt hör samman, har adderats under åren.

En stor fråga inför arbetet var hur vi skulle gå vidare. Det beslöts att taket skulle läggas om så traditionellt som möjligt med stor vikt vid gott hantverk och med utgångspunkt i byggnaden och de spår som fanns i dess konstruktion, med stöd av arkivforskning. Det läggs mycket få torvtak och de som läggs, läggs

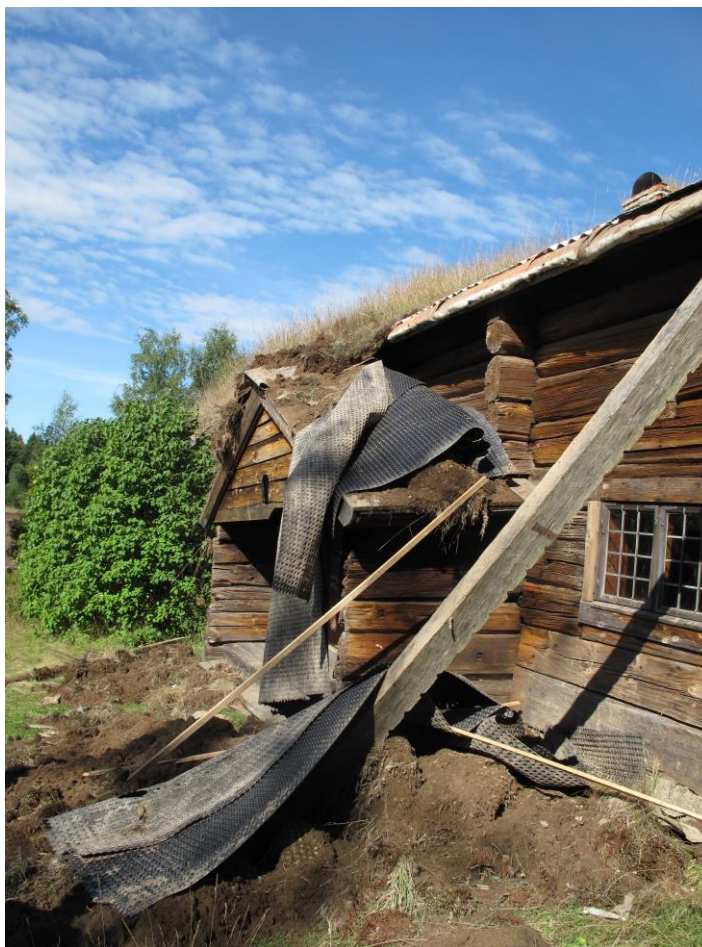
Det visade sig att järnkrokarna som höll mullåsarna var fastskruvade och inte fästa med smidd spik. De var också bara fästa längst fram. Troligtvis var det svårt att komma åt under alla skikt varpå de inte fästes längre upp. Smidd spik är "segare" än en gjuten skruv och klarar därför mer tyngd/tryck från torven på taket.

Skruvarna hade slitits av, antingen av trycket från torven när den kanade eller för att torven under en lång tid tryckt på, att skruvarna till slut inte orkade hålla och då gick av.

Torven på mitten av taket har dragit med sig platonmattan ner. Mullåsen som ska hålla torven på plats har gått av.

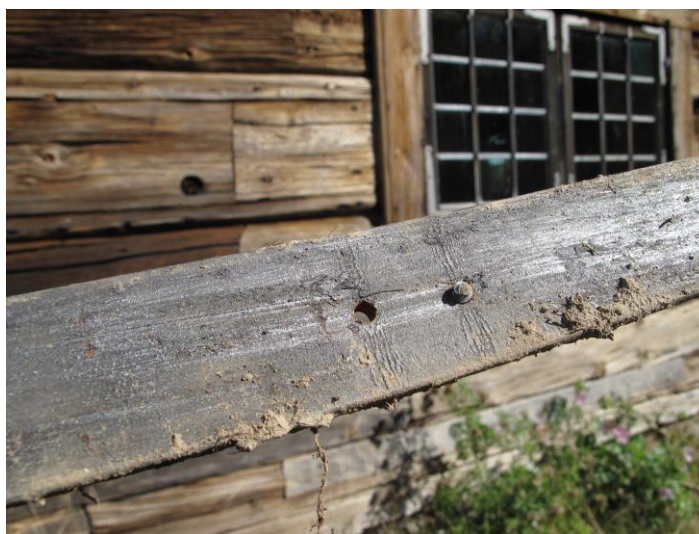
Krokarna som mullåsen var fäst i var skruvade i undertaket. När torven kanade ner från taket har de gått av.

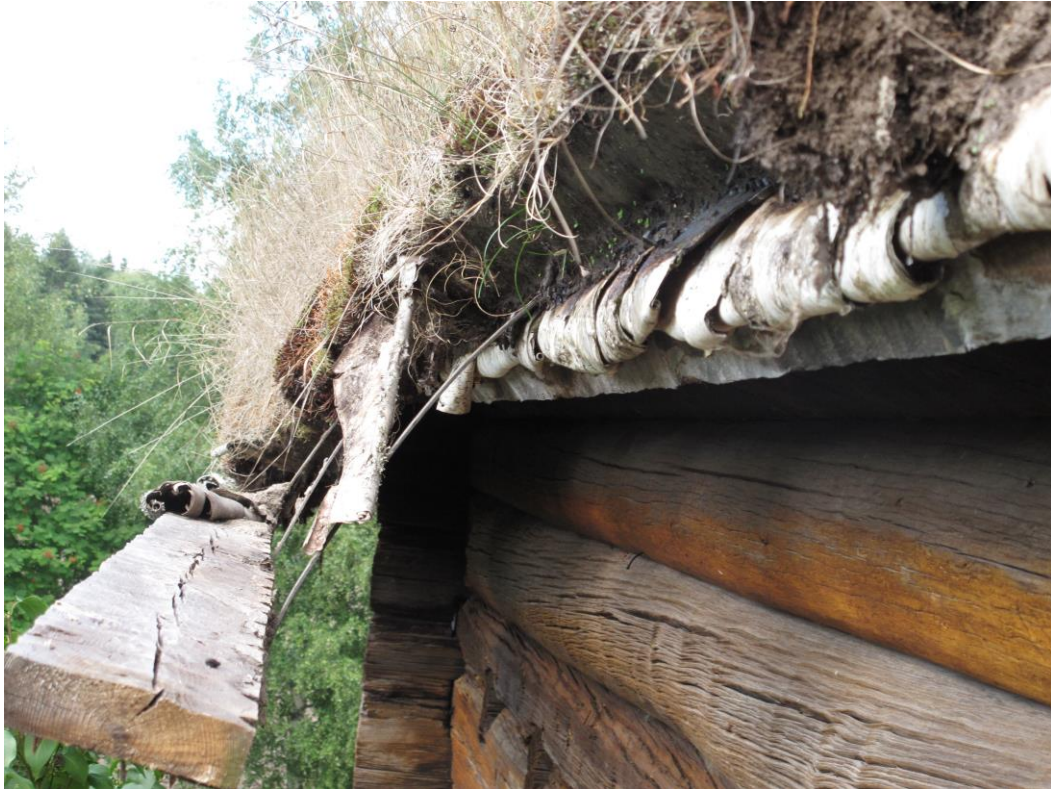
Mullåsen hänger i järnen långt utanför takfoten och sin ursprungliga plats.

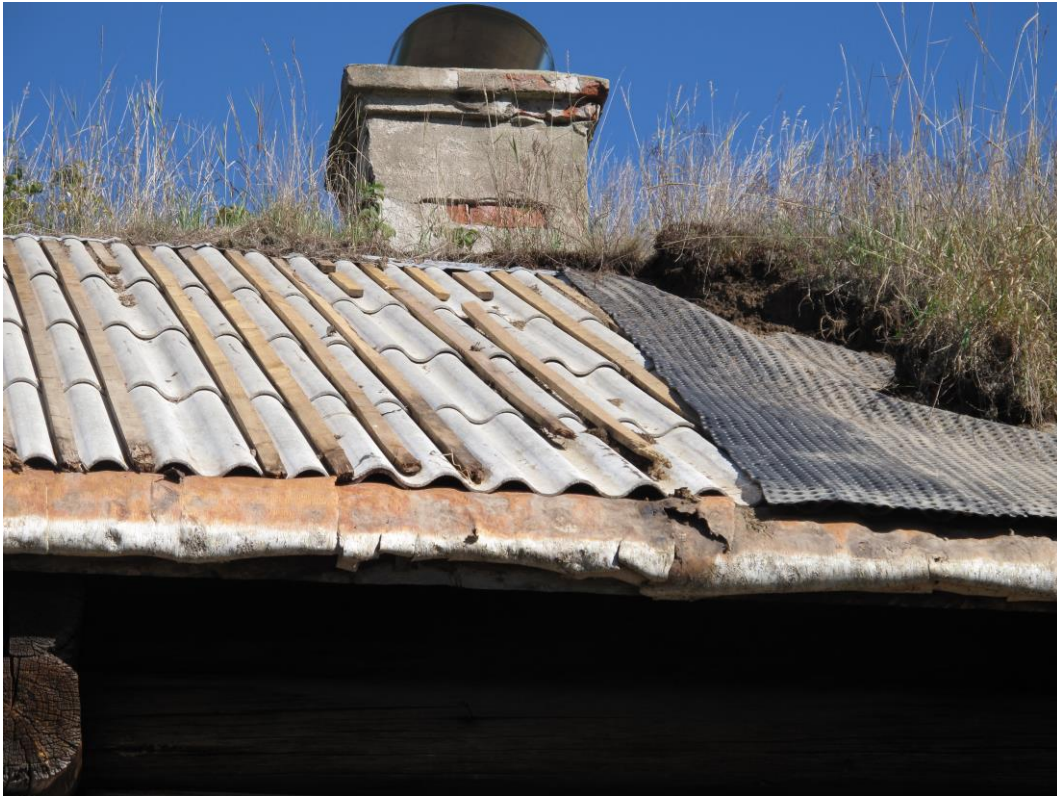
Eternit med tunna slator i vågdalarna för att jämna ut ytan. Ovanpå eterniten ligger platonmatta och ett relativt tjockt torvlager.

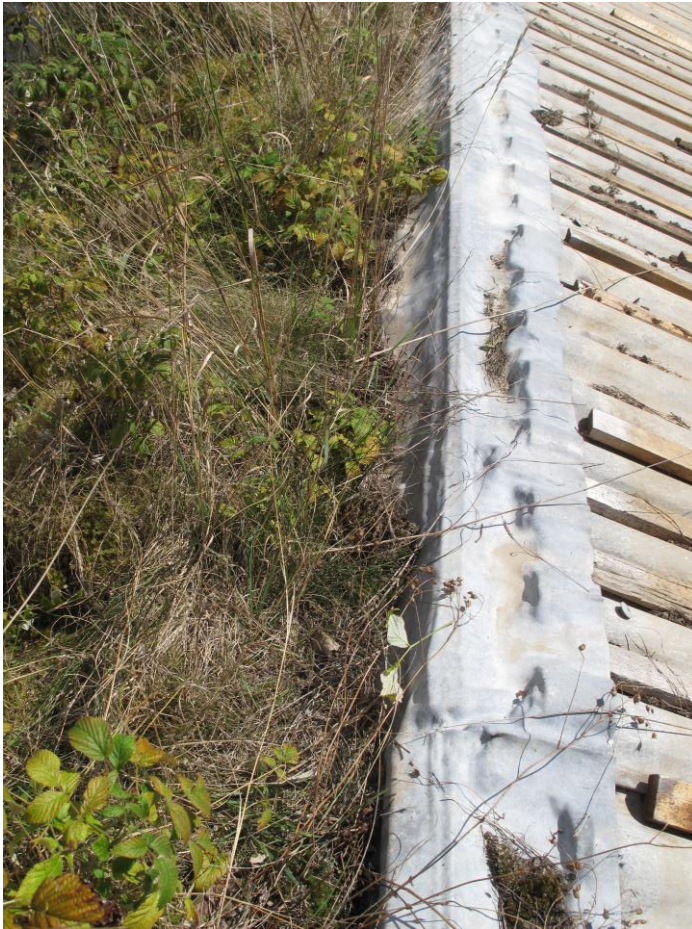
Nocken var täckt med blyplåt. Det syns att torven även på vänstra sidan i bilden, det norra takfallet, är på väg att kana ner.

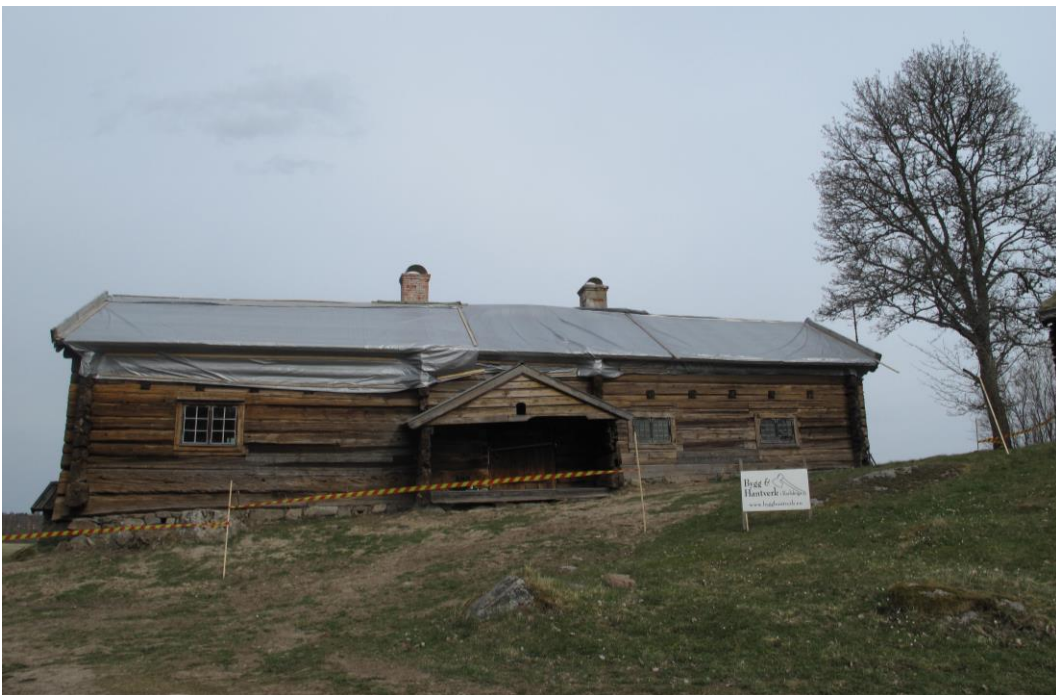
Taket "skalades" av, ner till undertaket av råspont och täcktes med presenningar för vintern.

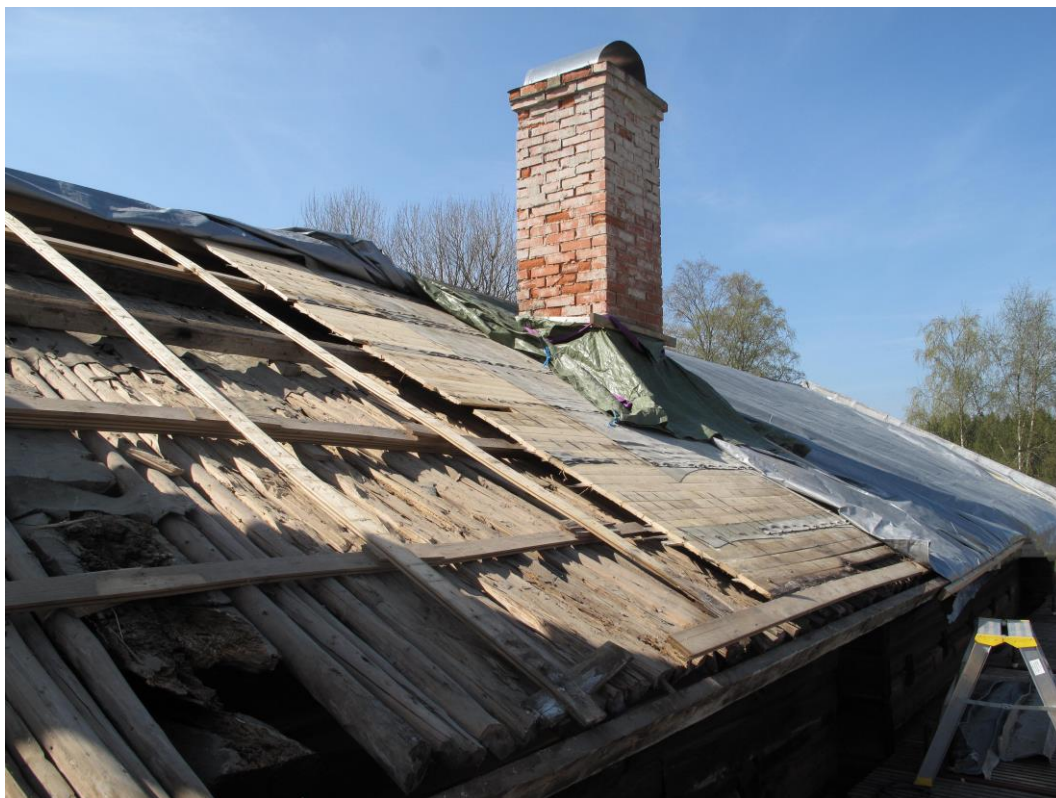
Undertaket av råspont och läkt som använts som underlag och för att räta takfallen, plockas undan för undan bort. Undertaket av trol ligger underst. I nedre delen av takfallet sitter vågbordet fäst i trol/sparrar.

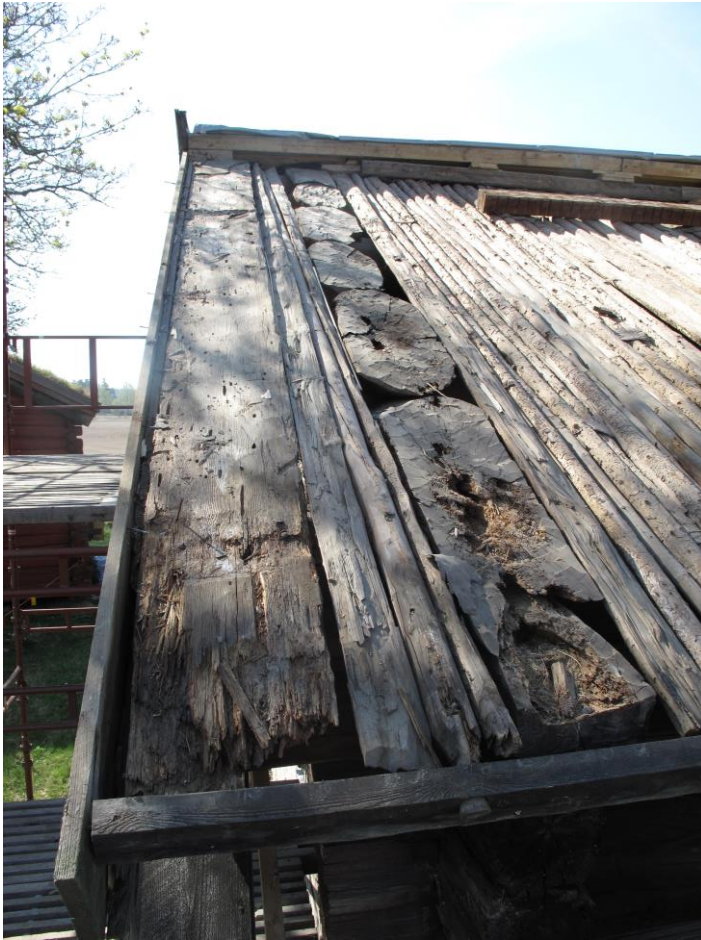
Norra takfallet vid ena gaveln. Gavelröstet av timmer syns mitt i bilden. Längst ut mot takfoten ligger en undertaksbräda i stället för trol, vilken kan vara ursprunglig. I mitten av bilden ses vågbordet som fästs med en dymling i en sparre/trol.

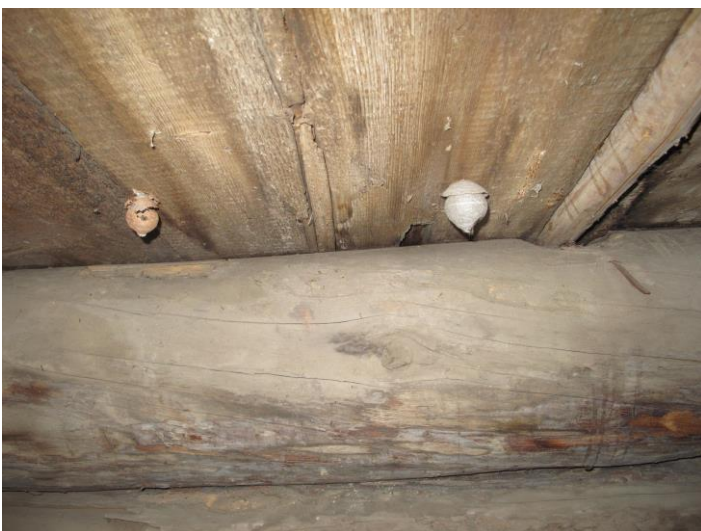
En sparre i undertaket har givits plats genom urtag i översta väggbandet i timmerstommen.

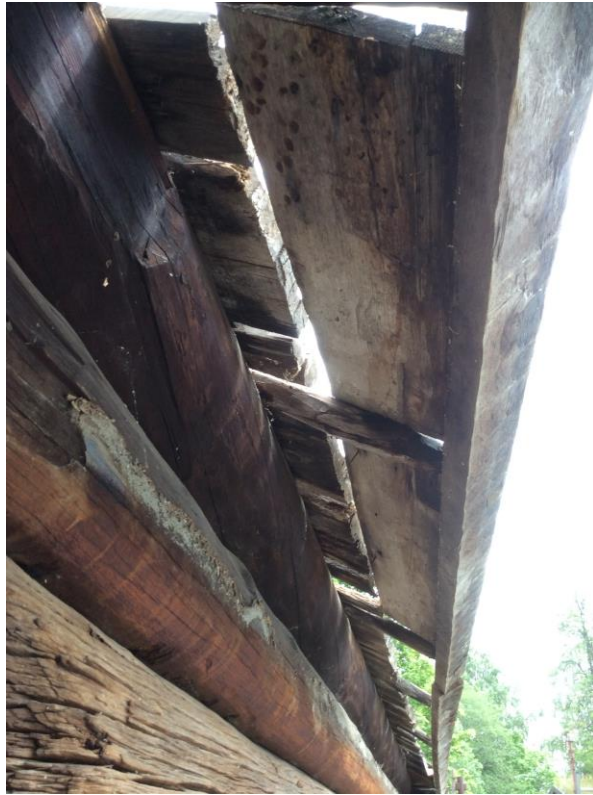
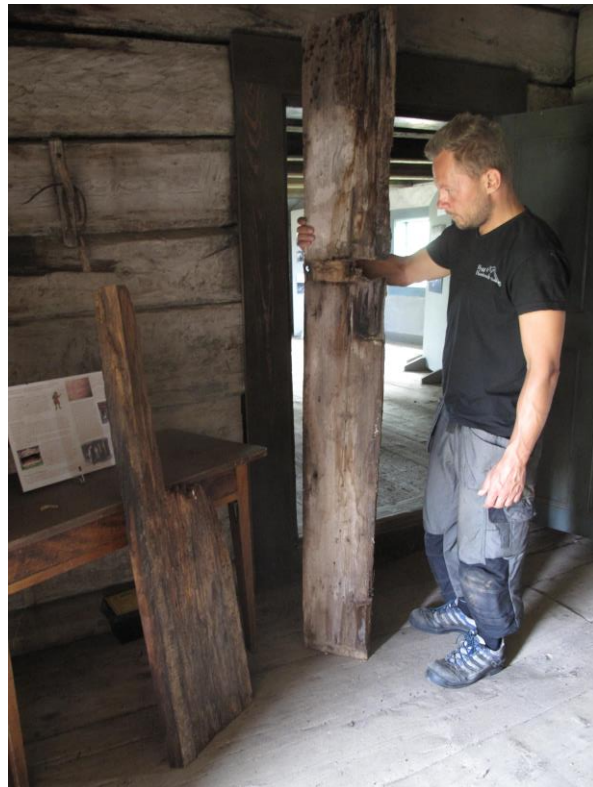
Bild ovan: Ett äldre vågbord i sydvästra takfoten. Foto: Daniel Eriksson
Bild nedan: Samma vågbord som plockats ner, samt del av en undertaksbräda som troligtvis är ursprunglig. Delarna placerades i västra vindsrummet.

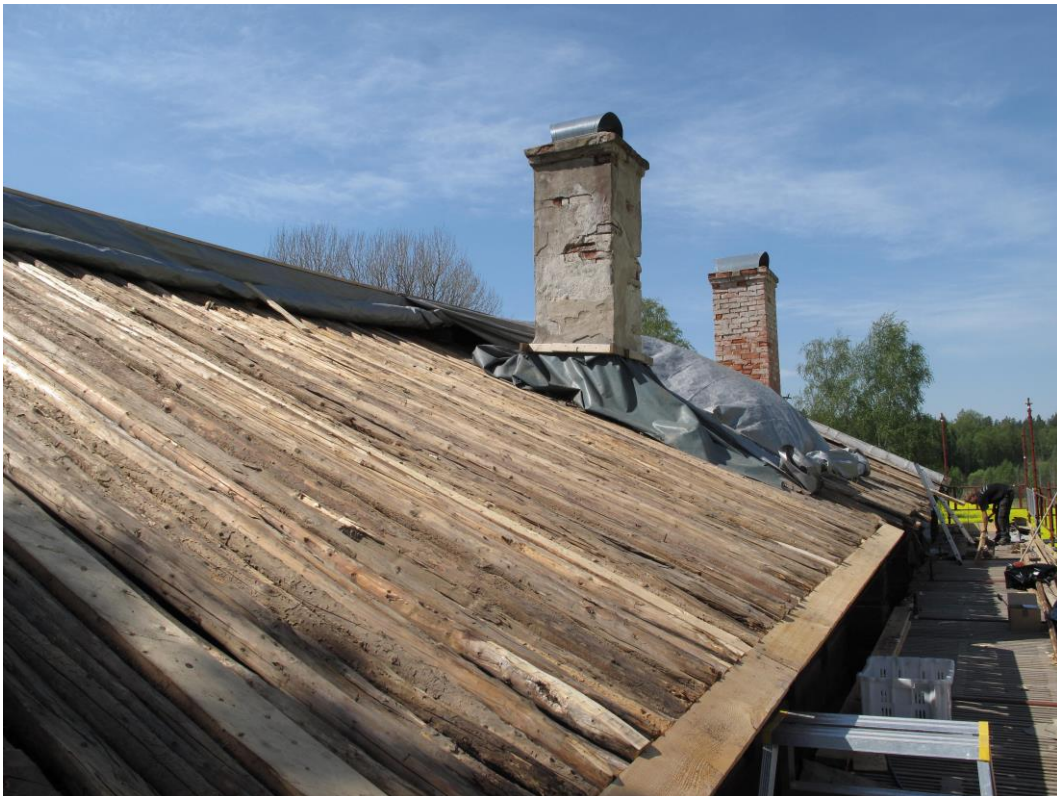
Vissa av de äldsta trolpinnarna var rötskadade i änden ner mot takfoten. För att kunna återanvända dessa kapades de något i nederkanten. För att de skulle ligga mot vågbordet flyttades de ner lite frånnockåsen. Glappet som bildades mellan trol ochnockås var inte stort och påverkade inte bärigheten för torven eftersom det endast blev några få kortare trolpinnar som spreds ut mellan de längre.

Norra takfallet efter att ett nytt vågbord monterats och trolen lagts om.

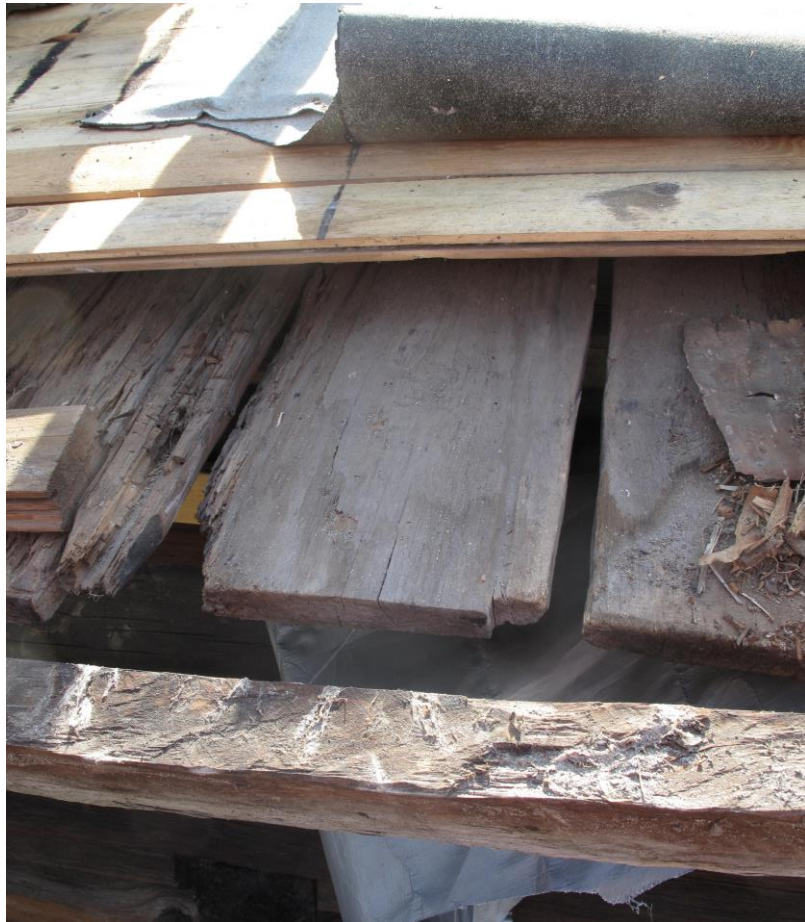
Undertak av brädor som kan vara ursprungliga. Längs sidorna har brädorna spår för vattenavrinning.

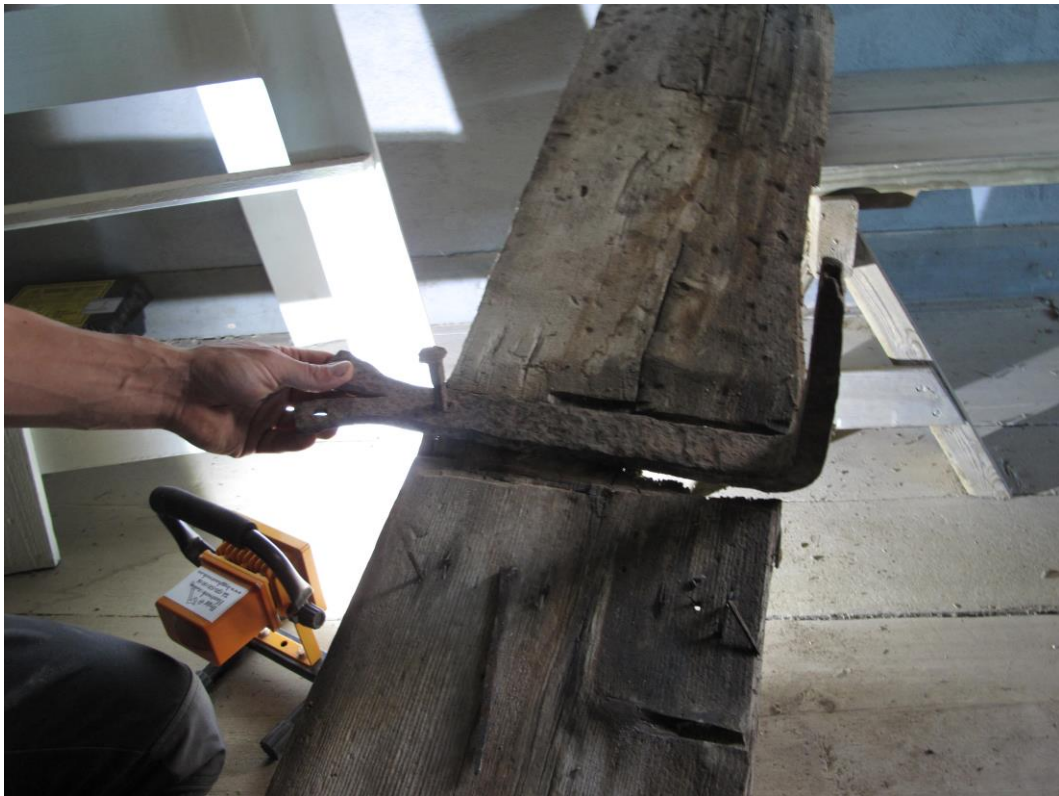
Det äldre vågbordet och järnkroken. Järnkroken var ursprungligen fäst i en sparre som satt mellan järnkroken och vågbordet.

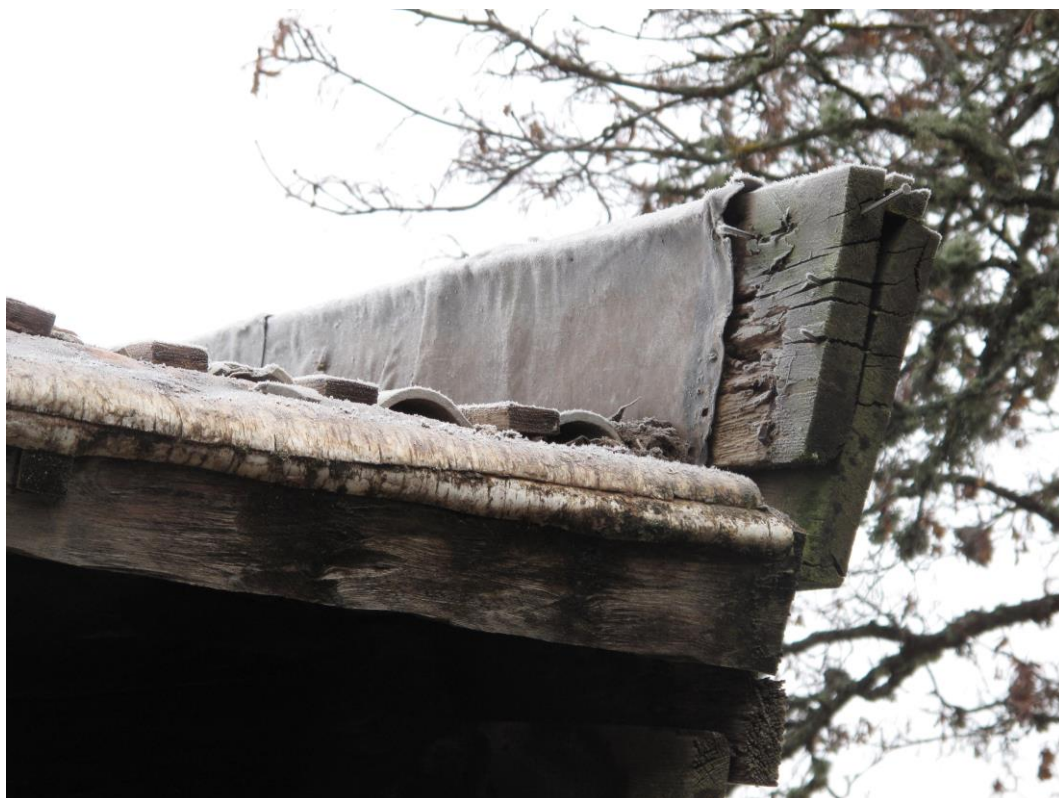
De tidigare vindskivorna var på insidan och på överkanten klädda med blyplåt. Skivorna sköt upp över kanten för att täcka kanten på torven.

På Kullängsstugan satt tre överlappande brädor monterade som vindskivor som sköt upp och täckte torvens sida. De var monterade med grova vinkeljärn. Vid dessa arbeten monterades nya vindskivor av ramsågat virke. Endast en bred bräda men med samma profil som de tidigare. De tjärades två gånger med dalbränd tjära. De monterades lägre så nävern kunde läggas över kanten. De nya vindskivorna fästes i yttersta brädan och åsarna med smidd spik.

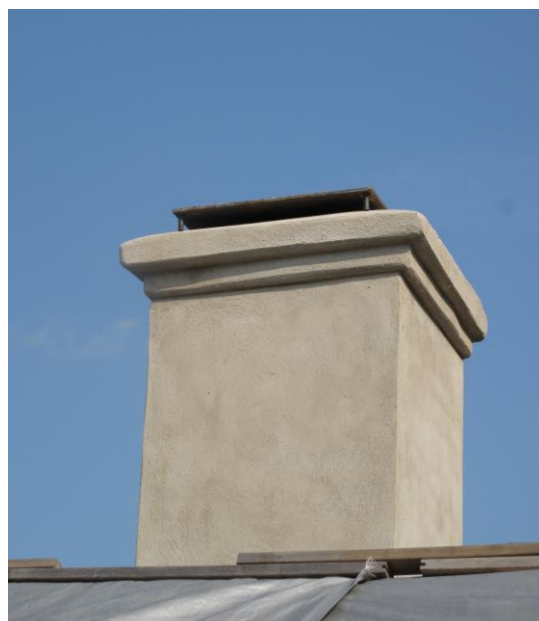
Putsen på skorstenarna var i dåligt skick. Stenen på den ena skorstenen var mycket frostsadad. Teglet var troligtvis nyare och hade en slät yta.

Murstockarna är ouppvärmda vilket påverkar och gör att putsen håller sämre. Erfarenheten av putsade skorstenar är att de måste putsas ofta. De var troligtvis inte putsade ursprungligen, möjligen heller inte av tegel, utan murats upp av tegel vid senare tillfälle.

Skorstenarna efter att de putsats med hydrauliskt kalkbruk och försetts med skyddsplåtar över skorstensöppningarna.

Skorstenarna försågs med nederbeslag av plåt och putsades med hydrauliskt kalkbruk. För att förhindra att det regnar ner i skorstenen/murstocken monterades skydd i form av järnplåtar med korta ben av rundjärn. Plåtarna står av egen tyngd och är inte fastmonterade.

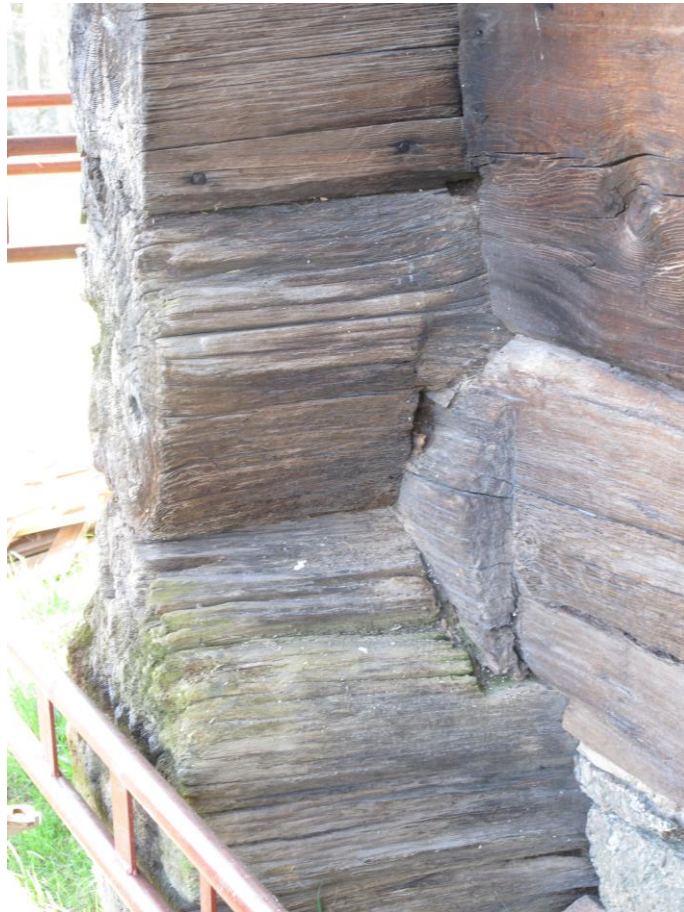
En "klack" finns kvar efter en missbedömning i samband med att stockarna skrätts.

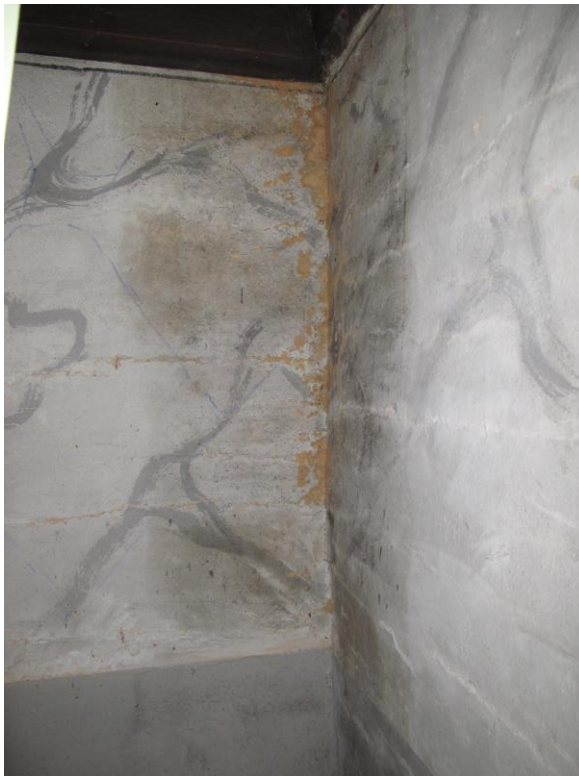
Nordvästra hörnet i västra rummet på nedre våningen.

I samband med att taket täcktes under vintern 2013 samlades en del vatten som rann in vid vissa knutpunkter.

Viss påväxt upptäcktes, men den avtog i samband med att taket lades om och byggnaden "torkade upp". Påväxten har hållits under uppsikt under efterföljande år utan att någon tillväxt skett.
