# Hidinge gamla kyrkogård

Hidinge socken, Lekebergs kommun, Örebro län, Strängnäs stift

Kulturhistorisk inventering av gravvårdar 2018

På uppdrag av Knista församling har Örebro läns museum utfört en kulturhistorisk inventering av Hidinge Gamla kyrkogård.

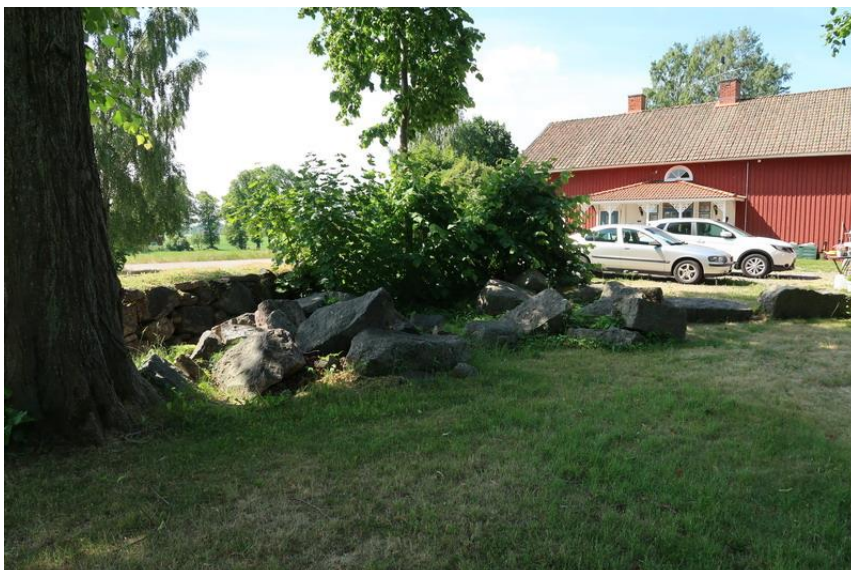
*Stenmuren i väster har rasat och kvar finns rester av den. I sydvästra hörnet på kyrkogården finns också en hög med sten som troligtvis kommer från stenmuren.*

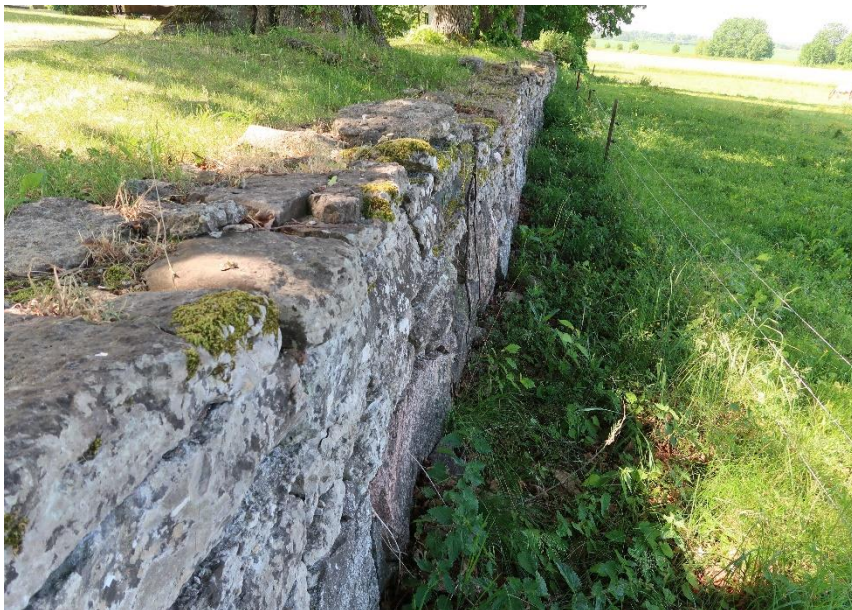
*Stenmuren utgörs av en stödmur i norr.*

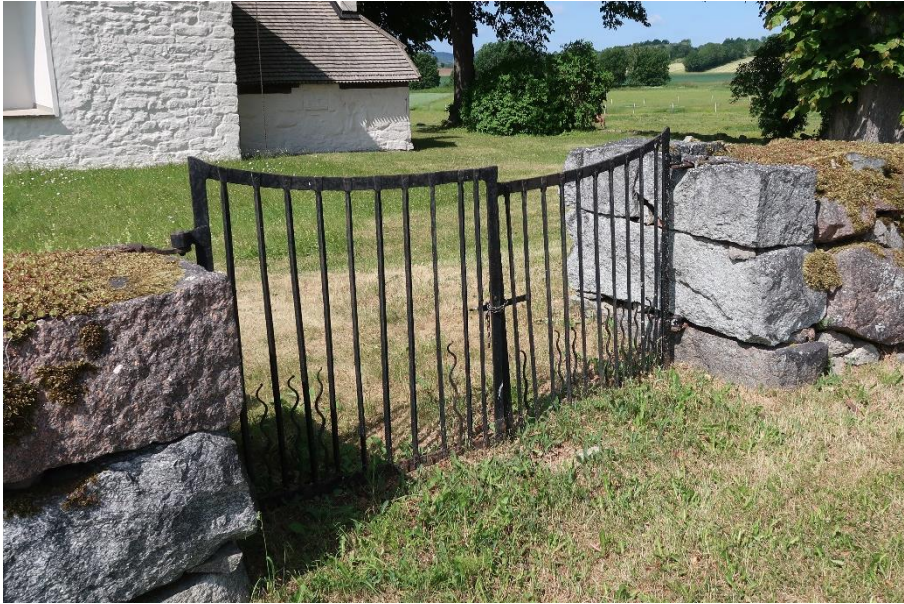
Östra grindparet är smidda och sannolikt från 1785 då norra kyrkogårdsporten flyttades till östra sidan. Grindarnas fästen är förankrade i muren. Grindarna är högre mot sidorna för att med en sluttande rundning få en lägre mittpunkt där grindparet möts. Grindarna har smidda tvärställda fyrkantsstänger som mellan stängerna vid

*Grindpar från 1785 delar den östra muren.*

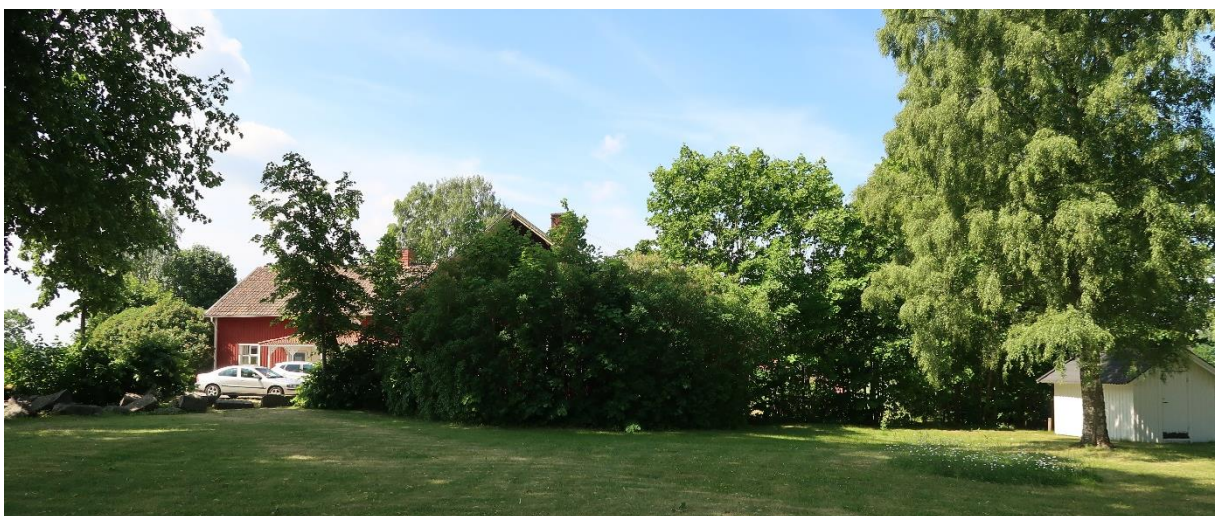
*Åt väster finns hög lönnslä och mindre lönnträd som bildar mur mot väster och bostadsbyggnaden. I sydvästra hörnet ligger stora stenar/delar av den tidigare muren. Intill förrådsbyggnaden växer en Ornäsbjörk*

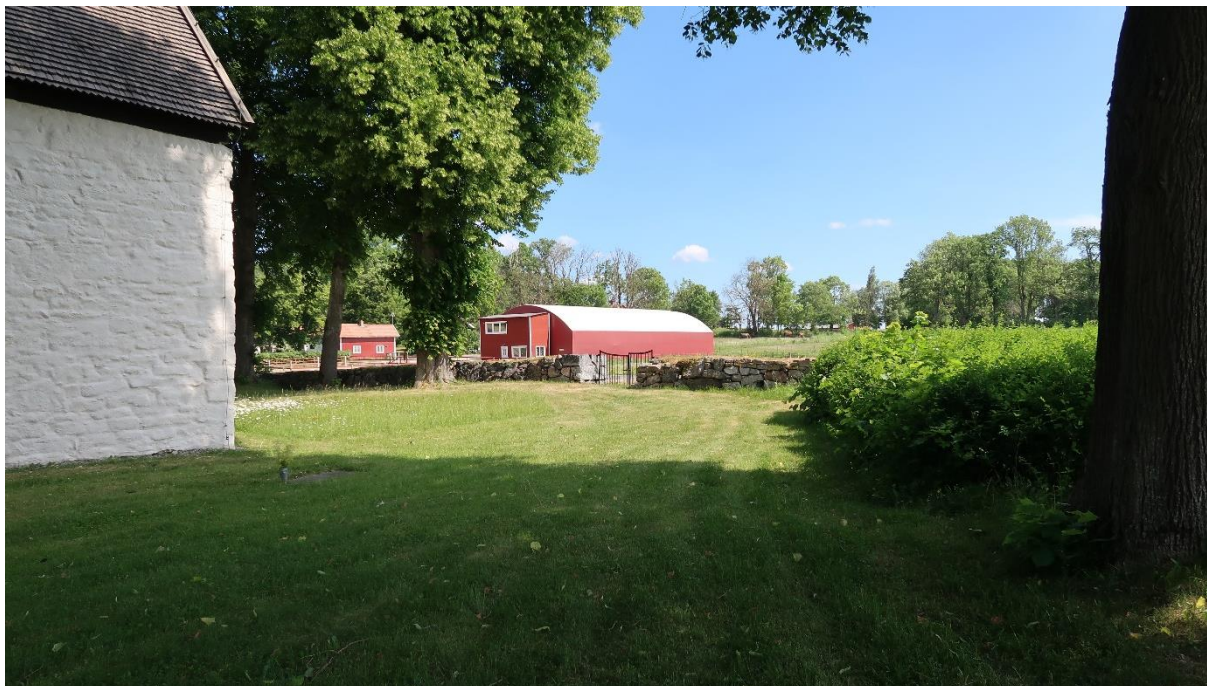
*Sydöstra delen av kyrkogården med östra entrén i muren. Delar av trädkransen saknas här. Till höger i bild syns det buskage av en prydnadsbuske som växt sig kraftigt. Bakom koret finns även en del av gräsmattan som låtits växa vilket gör att en del ängsblommor blommar.*

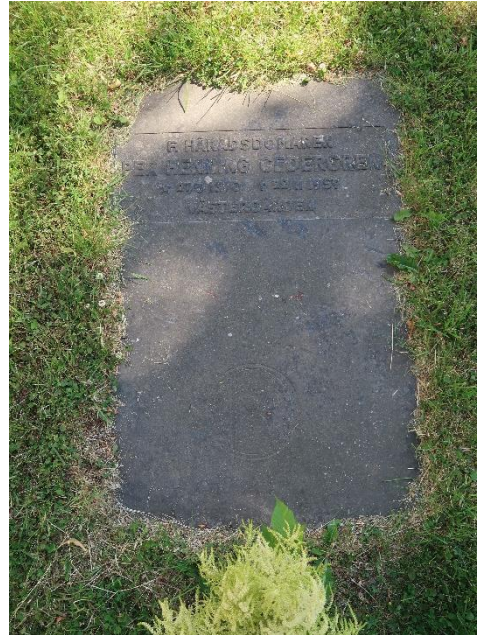
På kyrkogården finns en gravvård bevarad. Hällen är ett minne över Henning Cedergren född 1870 och avliden 1959. Henning var nämndeman, häradssdomare, kommunalman, kyrkvård och allmänt känd som Hidinges "starke man". Henning blev på egen begäran begravd och var därmed den siste person som gravsattes på Hidinge gamla kyrkogård.

*Gravvård över den sista personen som begravdes på kyrkogården, Henning Cedergren.*

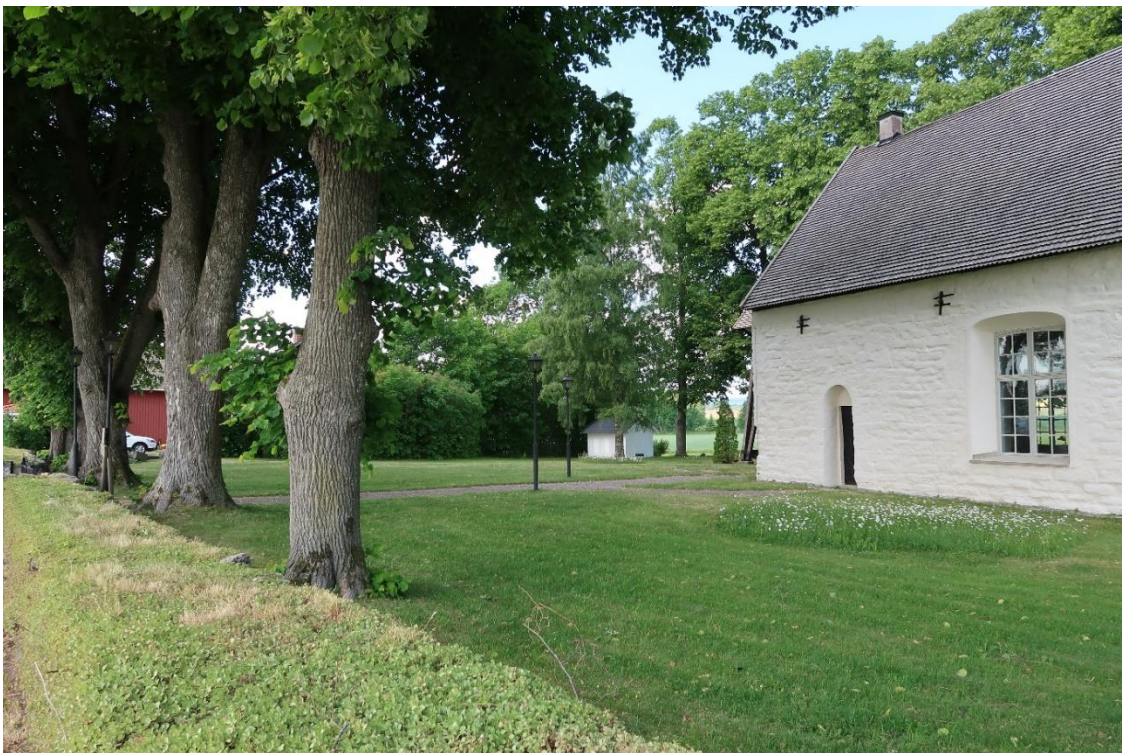
*Södra delen av kyrkogården med muren från 1700-talet till vänster i bild. Muren är beväxt med sedumväxter. På bilden syns också trädkransen.*
