Ladugården på Sågbacken

Mullhyttan, Kvistbro socken, Lekebergs kommun, Närke

Byte av tak

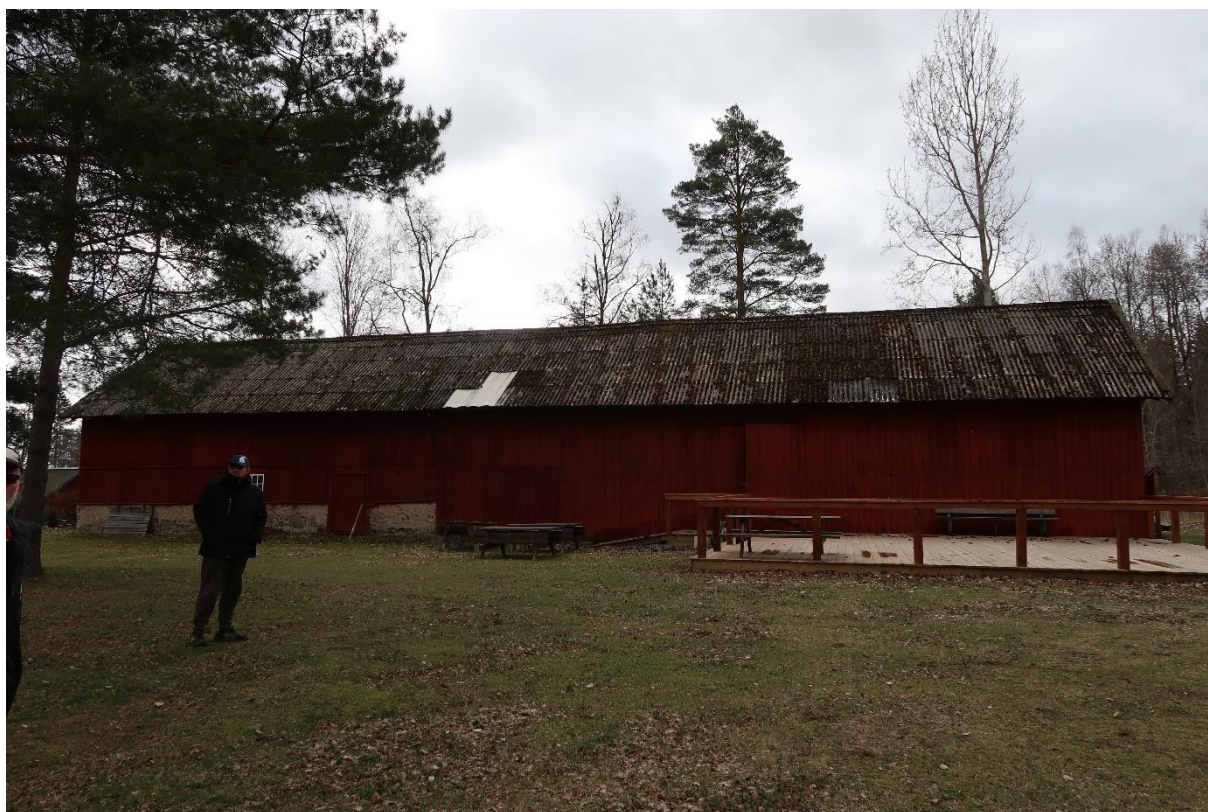
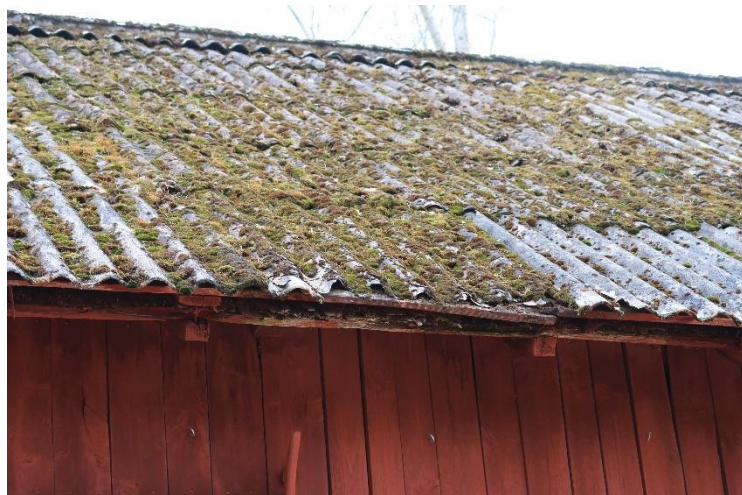
Ladugården på den gamla Sågbacken, före åtgärder. Eternitplattorna är i mycket dåligt skick och taket har lagats i med plåt på flera ställen.

Eternitskivorna som täckte taket var i mycket dåligt skick och taket hade därför lagats i med plåt, efter behov. Nocken täcktes av eternit, anpassad förnock. Under dessa arbeten har eternitskivorna tagits bort. Nya spån som föreningen själva tagit fram med egen spånhyvel, har använts för att laga i. Det var på ett mycket fåtal ställen som spånen var i behov av att ersättas.

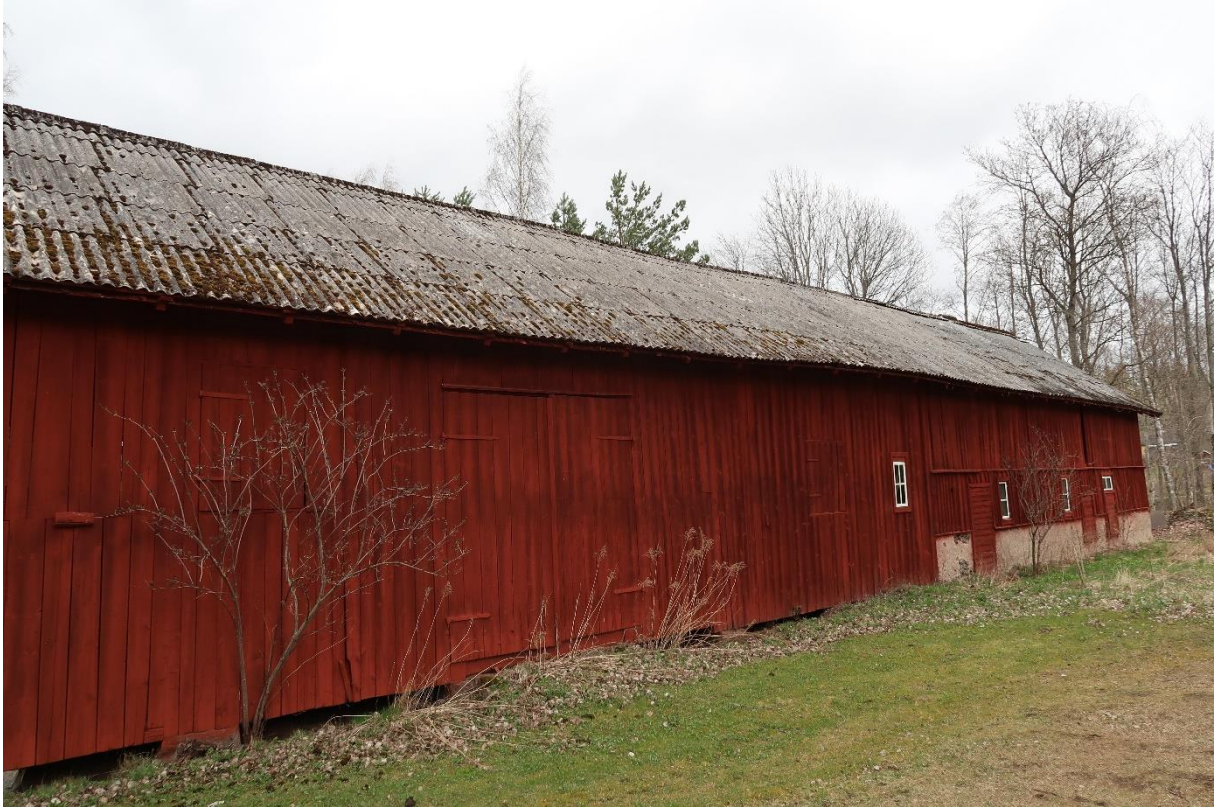
Ladugårdens södra sida där den gjutna delen av väggpartiet tydligt syns. Täckningen avnocken är också bristfällig bitvis.

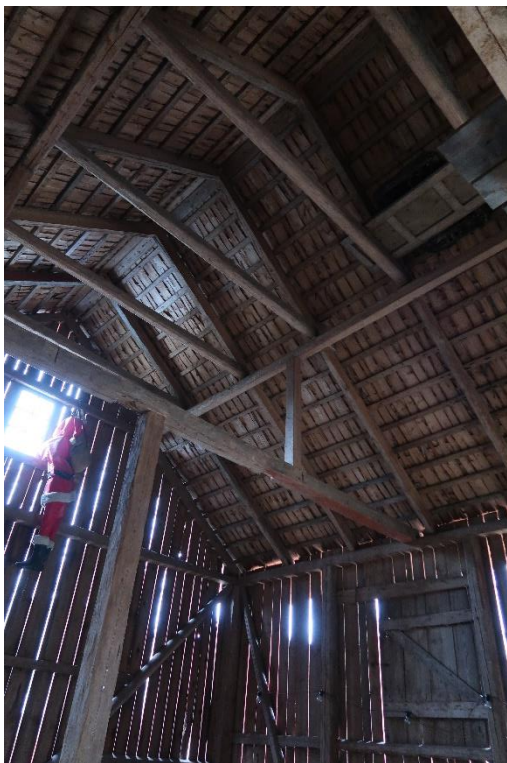
Bilden till vänster visar del av ladugårdens stomme, takstolar samt undertaket av stickspån. Endast några få spånor behövde ersättas.

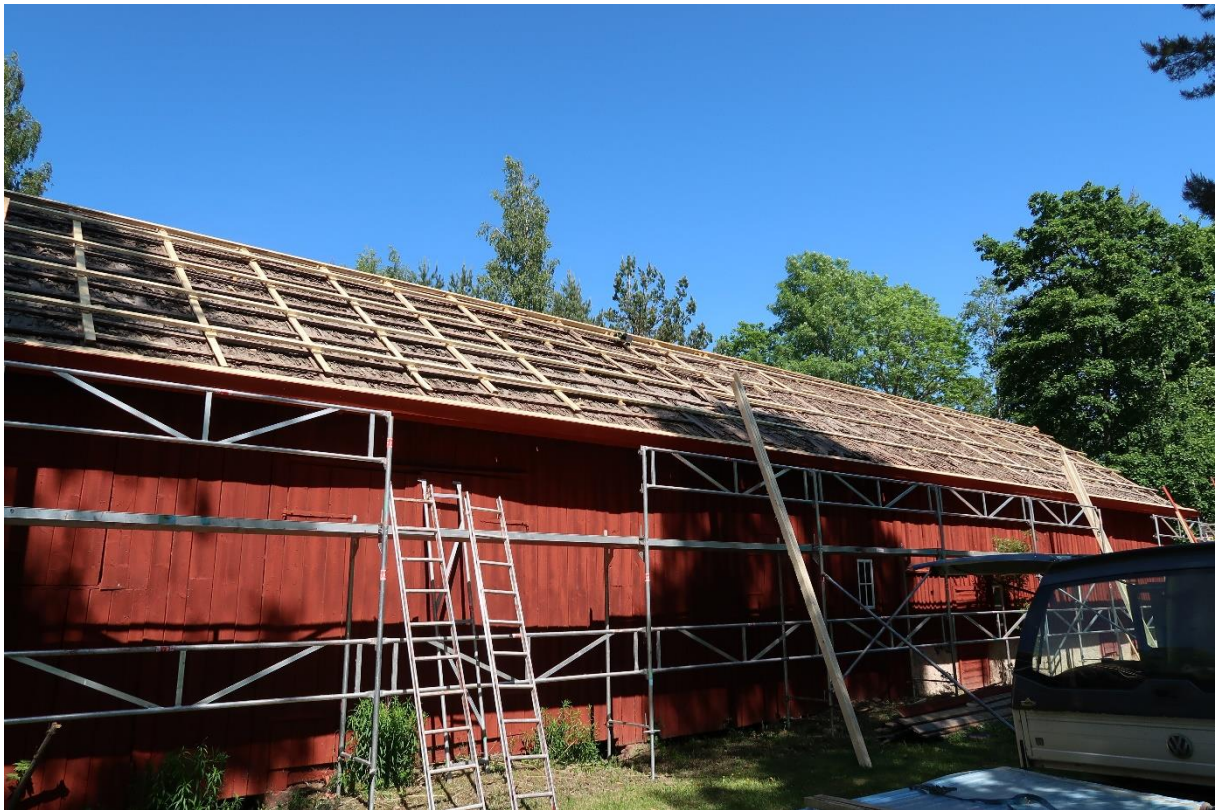
Taket böljade kraftigt. I samband med att nya reglar och läkt för den nya plåten spikades på, rätades taket upp för att den nya plåten skulle kunna monteras bra och sluta tätt. De nya reglarna och läkten har föreningen själva sågat till i sågen, som ligger strax intill.

Eterniten har plockats bort och taket justeras. Nya reglar och läkt monteras. Södra takfallet på ladugården.

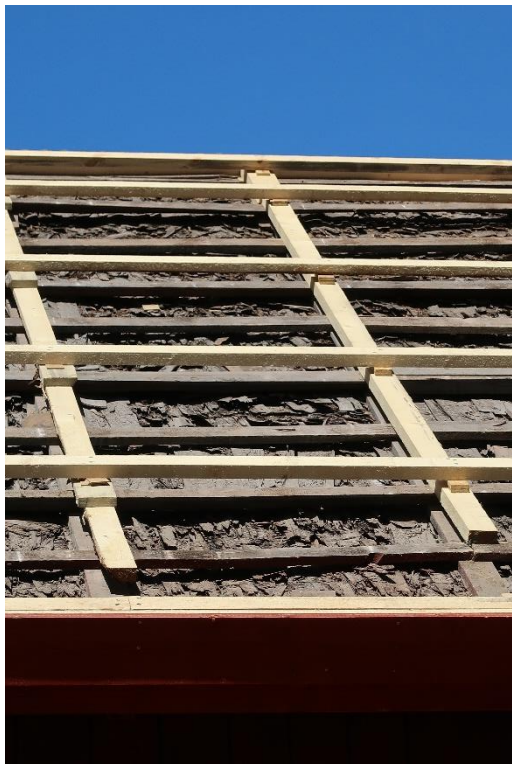
Bilden ovan till höger visar den läkt och reglar som föreningen sågat till själva i den gamla sågen.

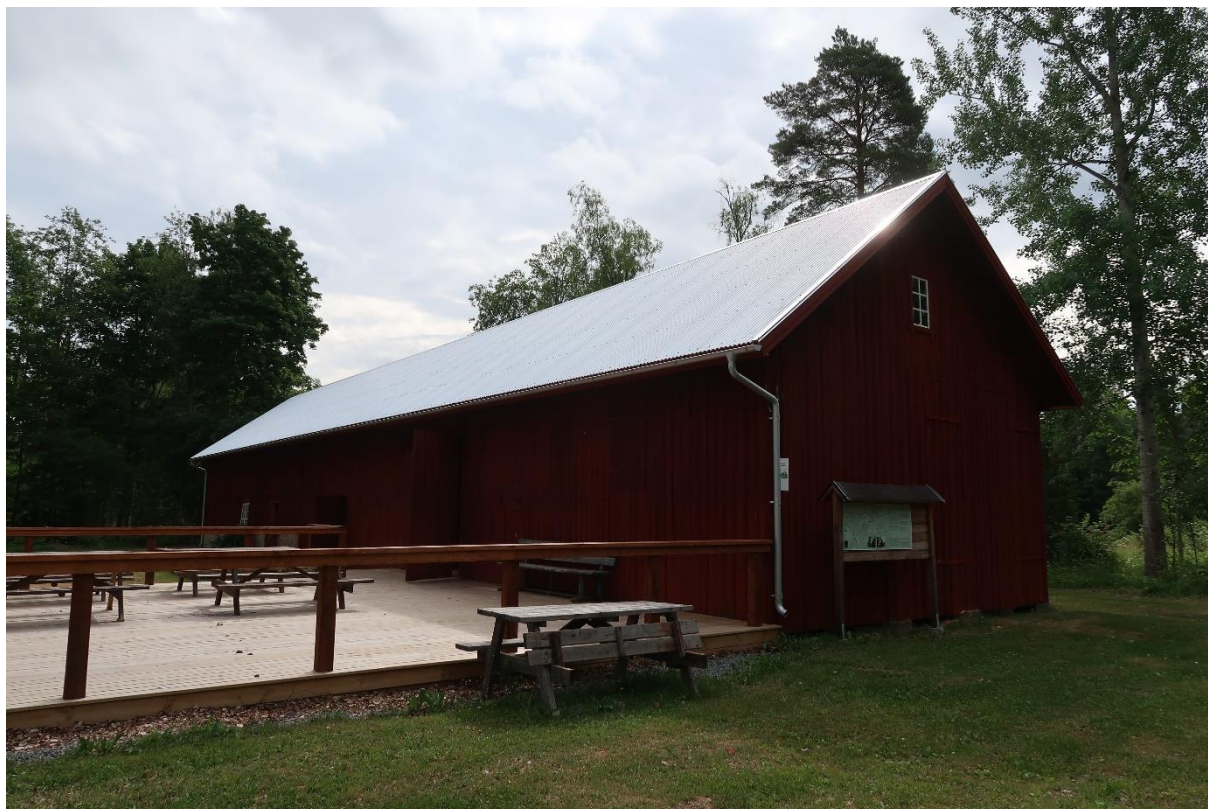
Ladugården, norra sidan, efter att taket åtgärdats.

Ny varmförzinkad sinus-korrugerad plåt monterades. Plåtarna är 1 meter breda och sträcker sig frånnock till takfot. De är monterade med skruv, lik den äldre klockspiken. Nya vindskiveplåtar har monterats samt nockplåt.

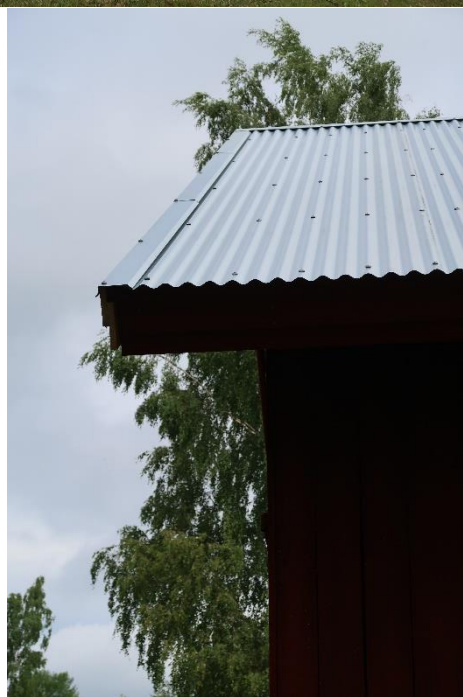
Bilden till höger visar en närmare bild av plåten samt vindskiveplåten samt skruvskallarna som liknar den äldre klockspiken.

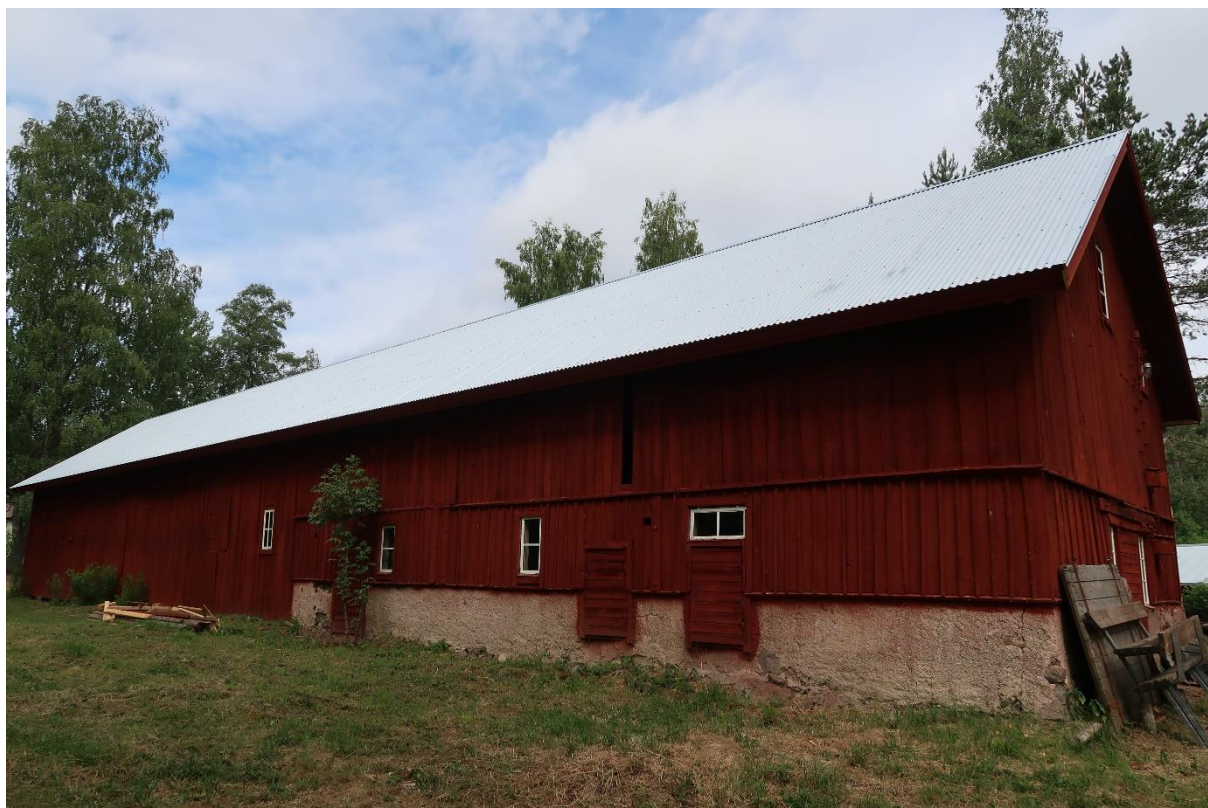
Södra sidan efter att taket lagts med sinuskorrugerad plåt.
