# Skogaholms herrgård - Lusthuset från Bellmansgatan

## Åtgärdsförslag

**2017-05-09**

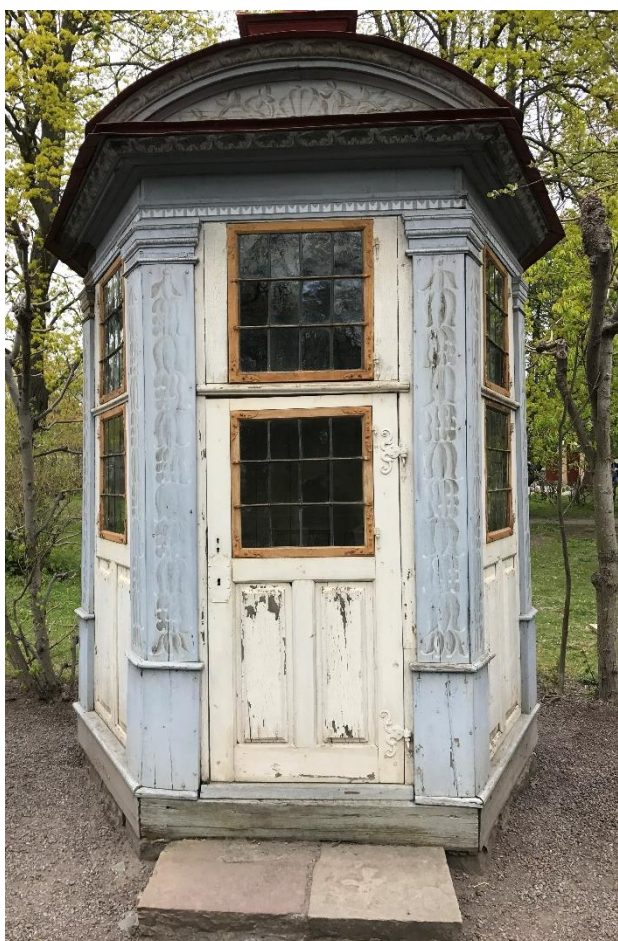
T.v. Figur 7. Främre fasad mot söder och köksträdgård. Uppvisar allmänt färgbortfall, sprickor och krackelering.  
T.h. Figur 8. Fasad mot öster.

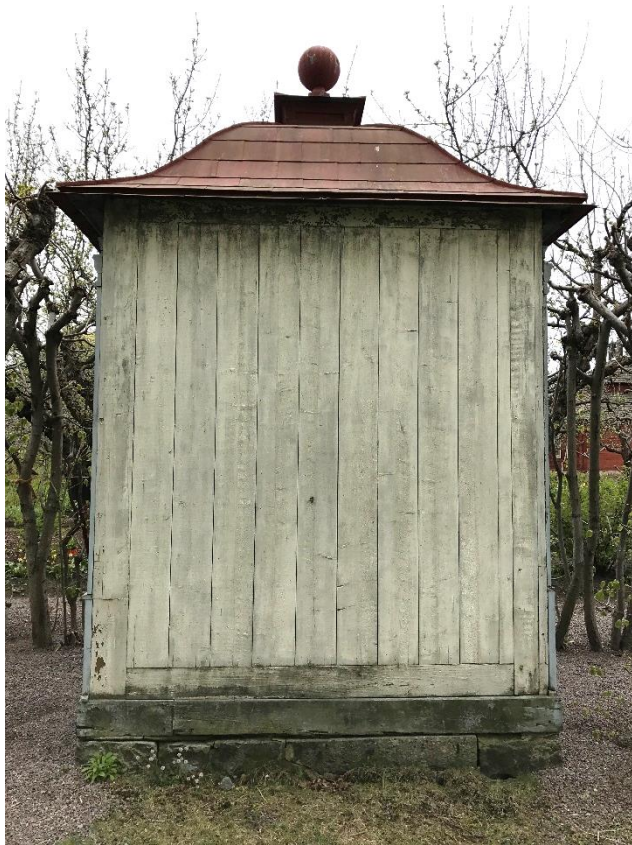
T.v. Figur 9. Fasad mot norr. Algpåväxt på panel och takplåt samt slitna färgskikt.

3. Tvätt av algpåväxta ytor med varmt vatten (eventuellt med tillsats av lite diskmedel).
4. Speciellt åtgärdsförslag för befintlig referensyta behöver tas fram. Kan halvolja funka?

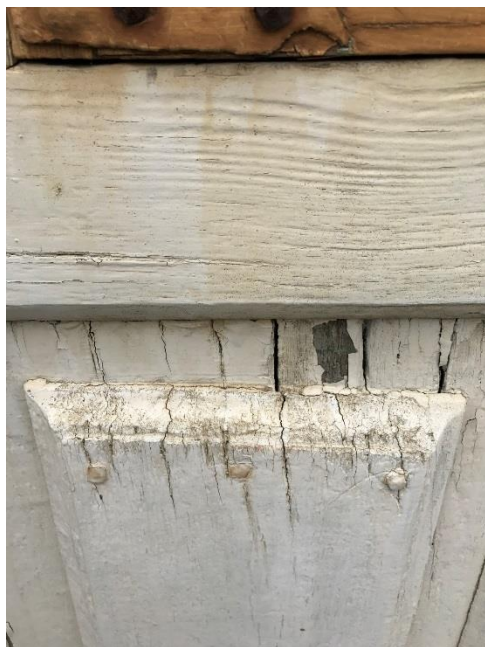
T.v. Figur 11. Nedsmutsning och färgbortfall samt sprickor i fyllning av trä.

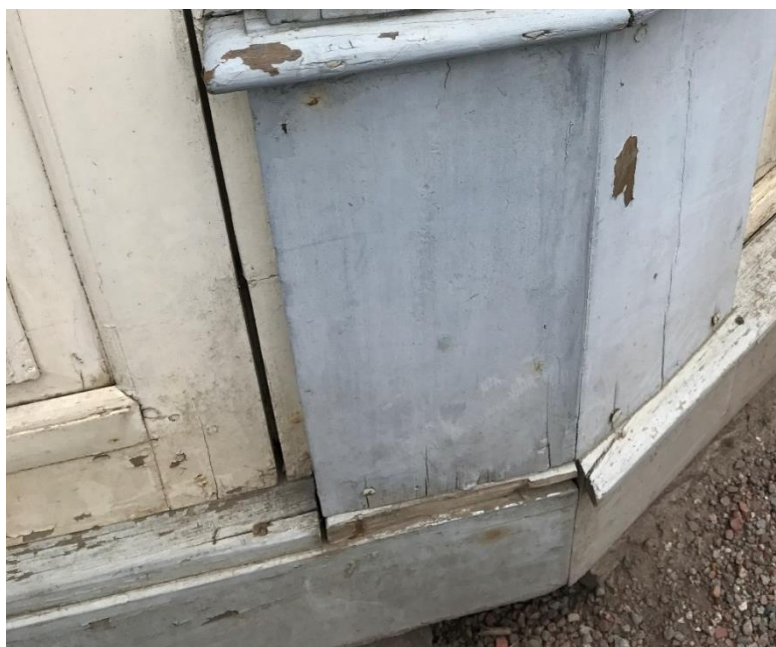
T.h. Figur 12. Avbruten sockelbräda och färgbortfall.

1. Innan skrapning och målning behöver trälagningar utföras.
  - a. Ilusning av bortslagna delar på sockellist (se figur 11).
  - b. Nyttillverkad list på bakre pilaster (se figur 13).

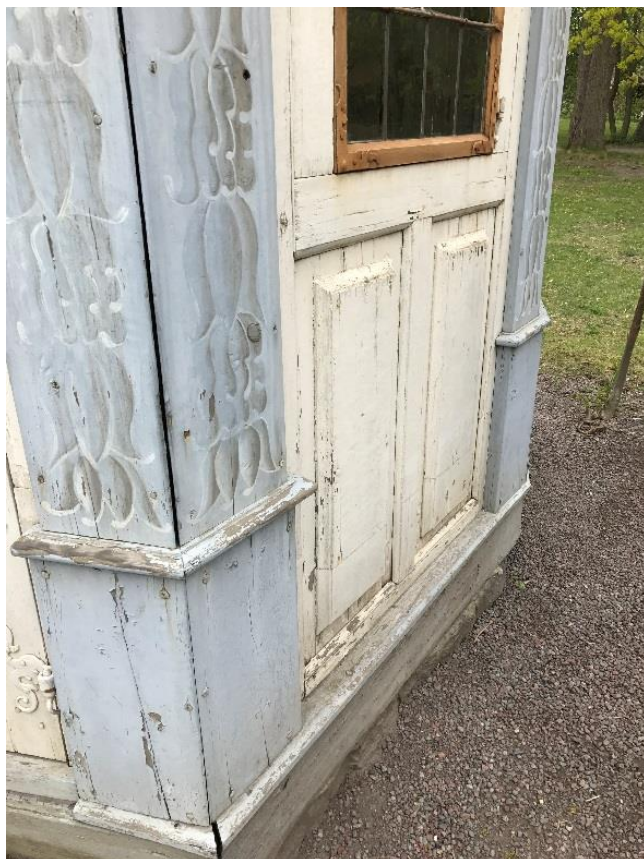
*T.v. Figur 13. Hörnen på sockellist och pilastrar glider isär.*

- c. Se över hörn som släpper och andra sprickor. Eventuellt ingen åtgärd.
2. Försiktig torrskrapning av löst sittande färg. Viss slipning kan krävas vid stora ojämnheter.

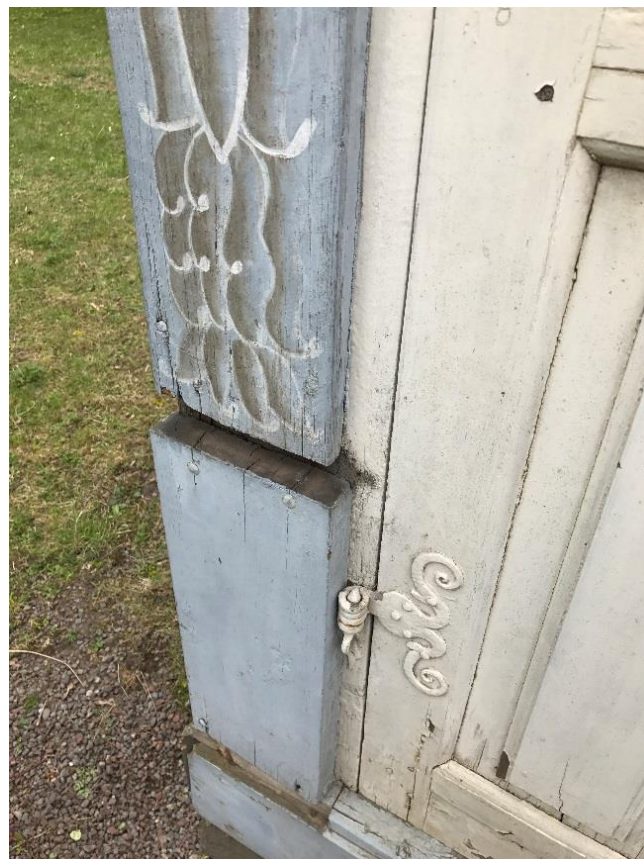
*T.h. Figur 14. Saknad list på bakre pilaster mot väster.*

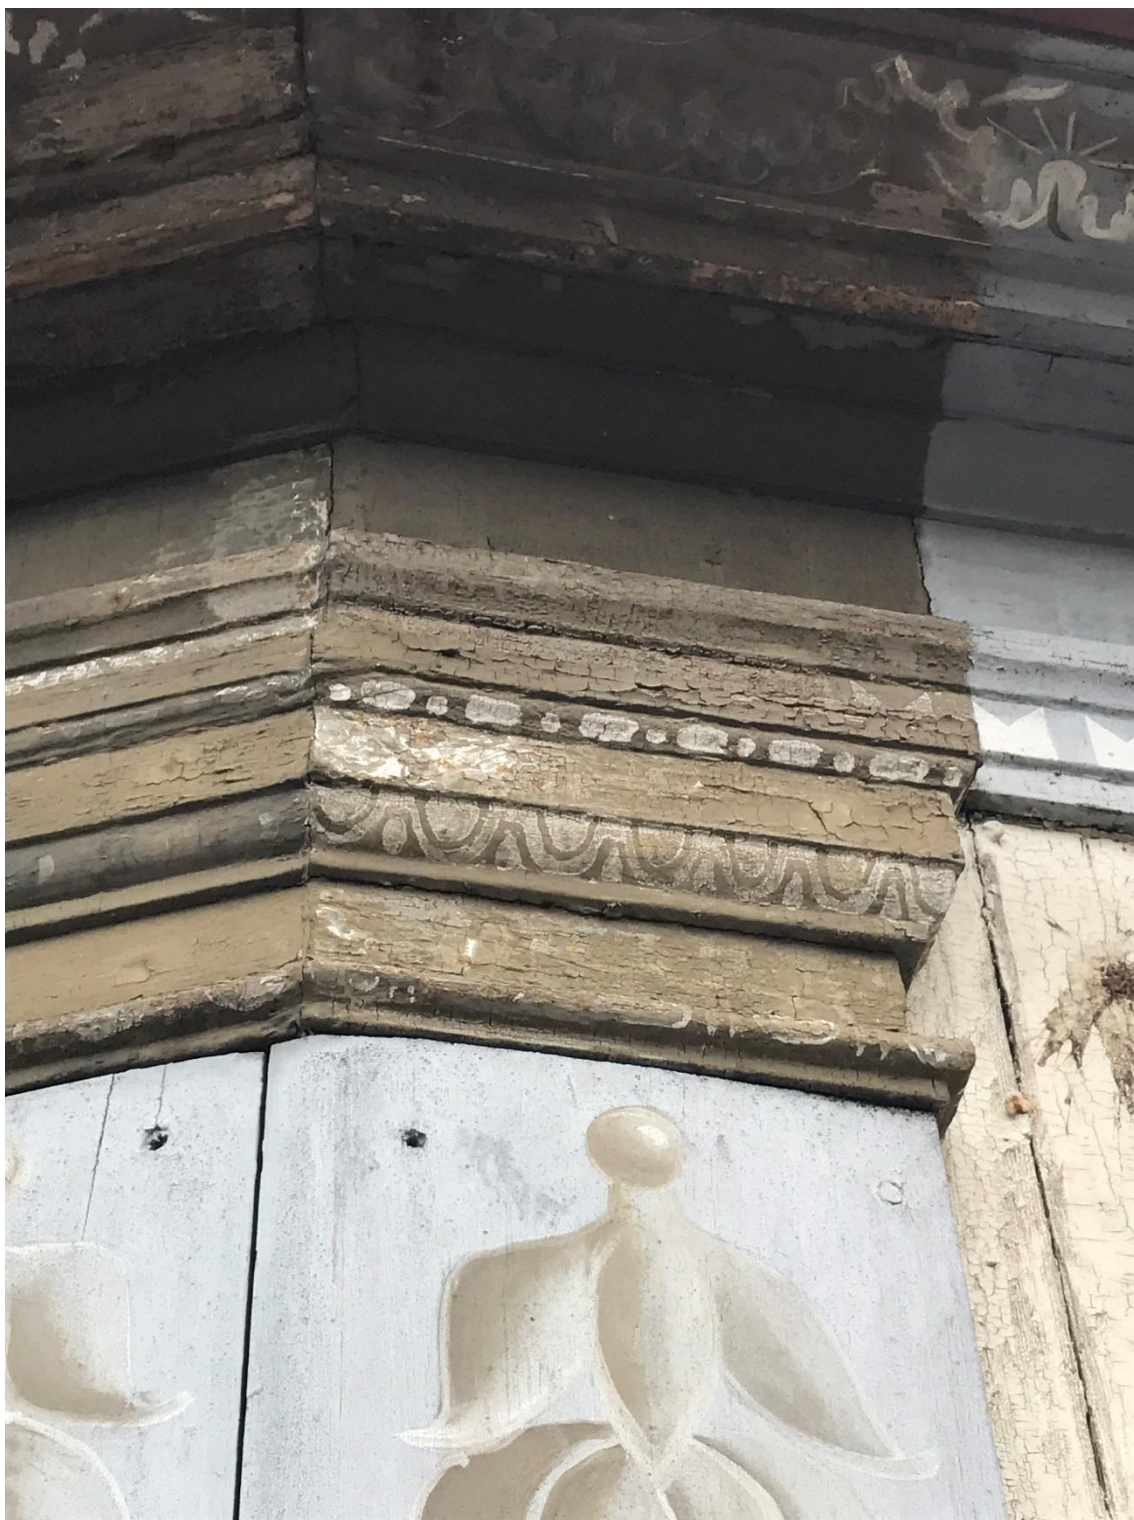
*Figur 15. Referensytan börjar krackelera och släppa i färgen.*
