## **Dokumentation av skador inom Raä 1 och 2 i Häggdångers socken**

Fastigheterna Torrom 11:1 och Lindom 3:17  
Häggdångers socken, Härnösands kommun,  
Västernorrlands län

**Rapport 2009:2**  
**Maria Lindeberg**

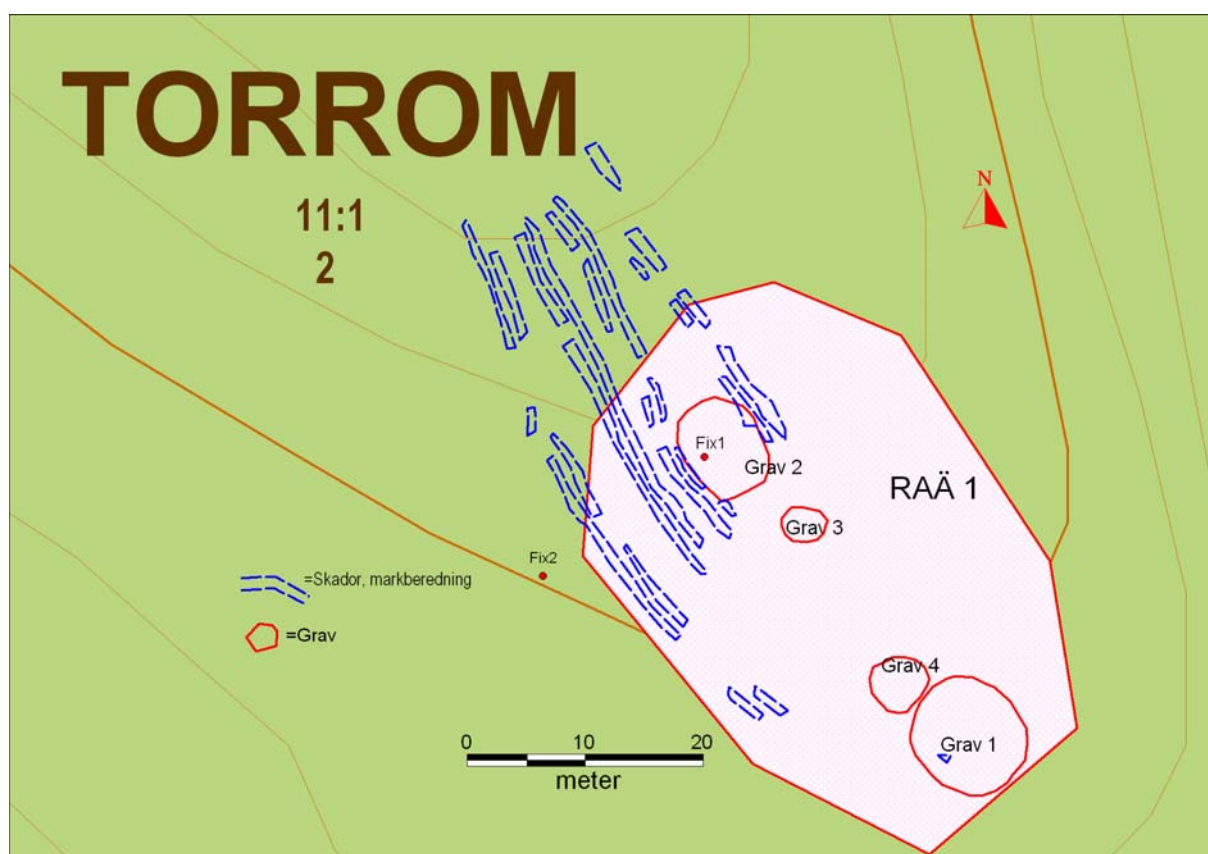
Fig. 3. Plan över RAÄ 1 med gravar och inmätta skador.

Området har markberetts och fornlämningen har skadats främst i N-NV delen. Det är bitvis upp till 0,4 m djupa och 0,5- 1,3 m breda fåror. Längden på fårorna varierar, vid stubbar och stenar har aggregatet hoppat. Grav 1 har en mindre skada, ca 0,4 m stor där grästorven är uppriven, grav 3 och 4 har klarat sig medan grav 2 har större skador i SV och NÖ kanterna. Groparna är där 0,1-0,25 m djupa. På grund av skadorna var det svårt att säkert bedöma gravens avgränsning åt de hållen. Den stenröjda ytan har också skadats av markberedningen, och är därför svår att se. Fornlämningen är igenvuxen med sly.

**Raä 1;** Markberedningsfårorna inom det grönmarkerade området omfattar ca 80 m<sup>2</sup> som bör återställas. I samband med detta vore det lämpligt att också genomsöka torvorna efter eventuella fynd. Den stenröjda ytan NV om gravarna omfattar ca 140 m<sup>2</sup> som bör återställas. Den stenröjda ytan var svår att lokalisera och har därför inte dokumenterats fullständigt. Ytan skulle kunna vara platsen för gårdsläget, då gravarna under järnåldern lades i nära anslutning till gården. En undersökning av jordtorvor och grävning av några rutor i samband med återställning skulle kunna svara på om gården kan ha legat på platsen. Området behöver också röjas från sly i samband med restaureringsåtgärder.

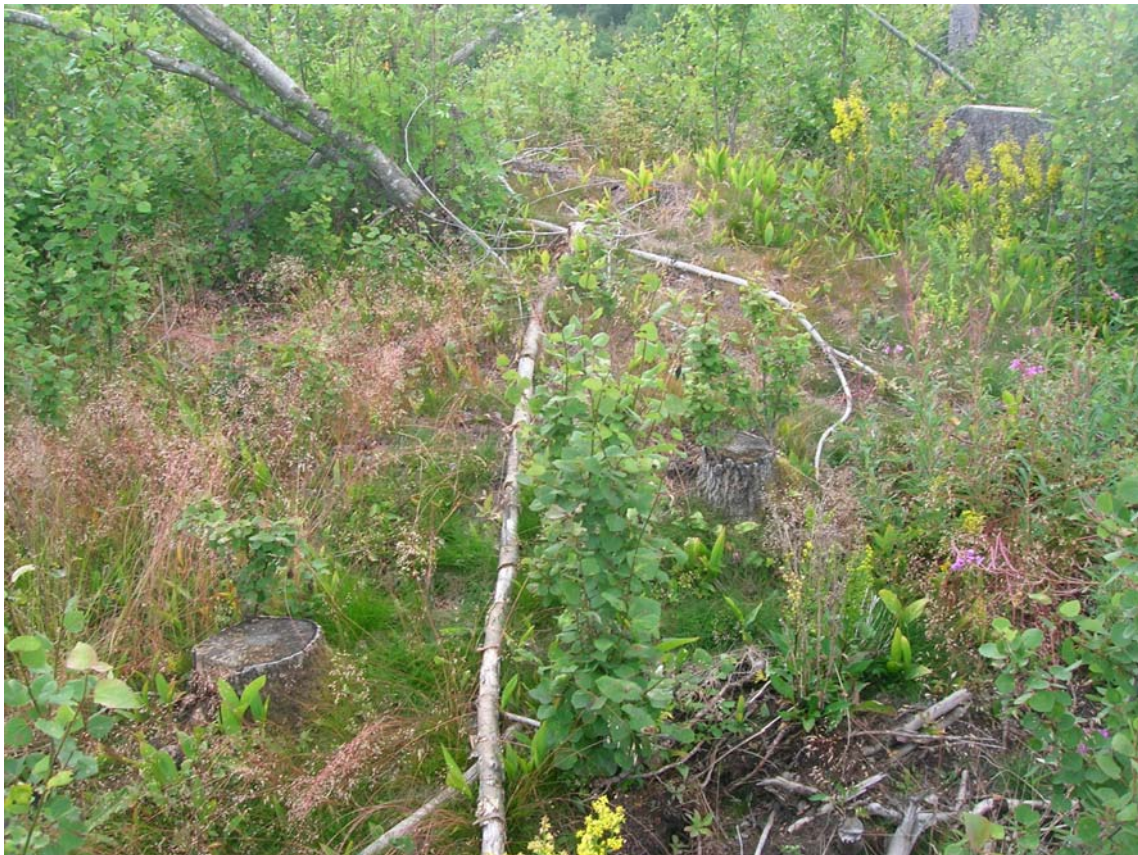
*Fig. 5. RAÅ 1:2 med del av en markskada i kanten.*

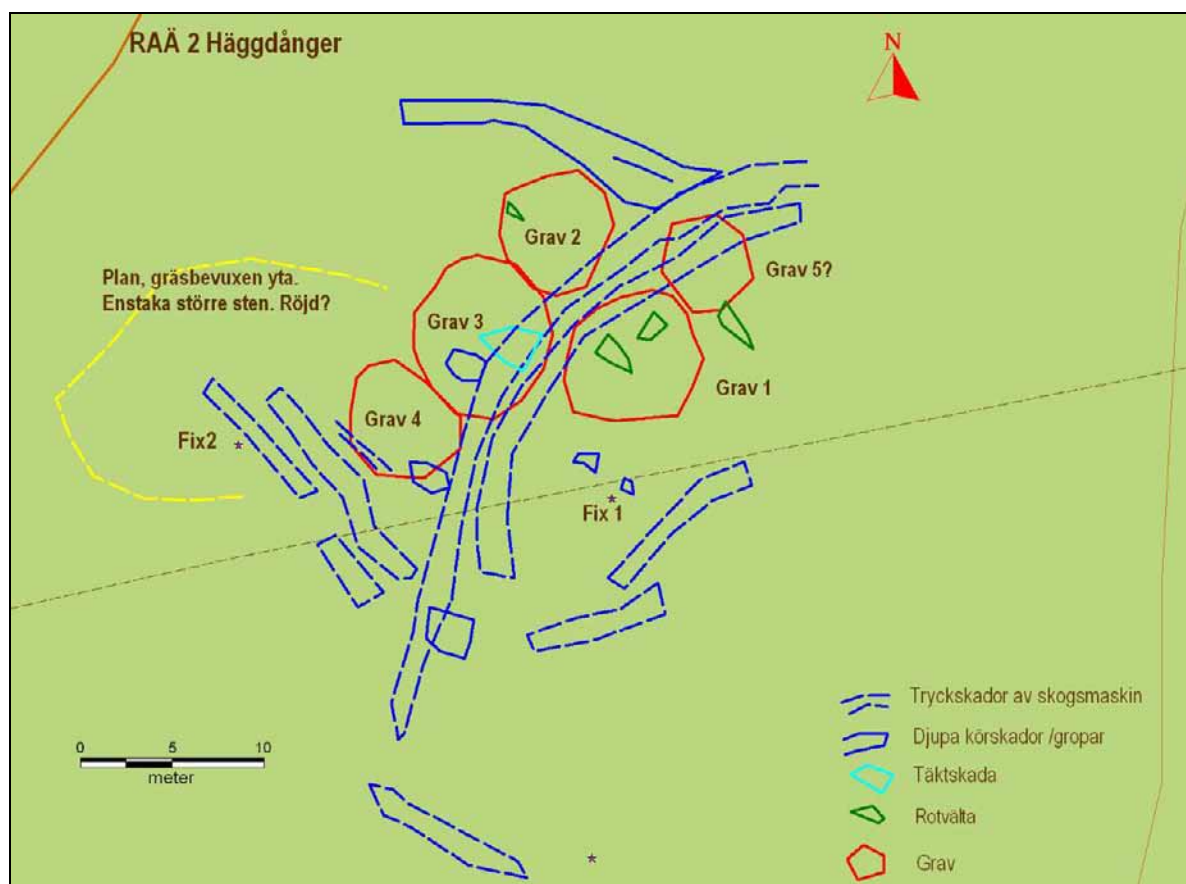
Fig. 6. Plan över RAÄ 2 med gravar och inmätta skador.

RAÄ 2 har grova körskador både på gravarna och ytorna intill. Skogsmaskin har körts mellan och över gravarna som har fått kraftiga tryckskador. Grav 2 har körskador i sydöstra delen och direkt norr om grav 2 finns upp till 0,5 m djupa hjulspår. Grav 3 är kraftigt skadad i söder och öster. Grav 1 har körskador i NV kanten samt skador av två rotvältor i mitten. Grav 4 är den som är minst skadad, med svaga hjulspår och en mindre grop i södra kanten. Två av gravarna har också skadats av äldre tåktverksamhet och grav 1, 2 och 5 har skador av rotvältor/välta stubbar. Inom fornlämningen ligger även rishögar efter avverkningen.

**RAÄ 2;** RAÄ 2:3 och 2:5 är så illa tilltygade att de borde undersökas innan de rekonstrueras. Övriga gravar och markskadorna omkring gravarna restaureras. Ytmässigt är det ca 200 m<sup>2</sup> som behöver återställas (endast skador som ligger närmast gravarna medräknat). Då stor del av skadorna består av tryckskador, kan det vara nödvändigt att tillföra nya jordmassor. I samband med återställning borde gropar och torvor även genomsökas efter eventuella fynd. Rishögarna i området bör tas bort.

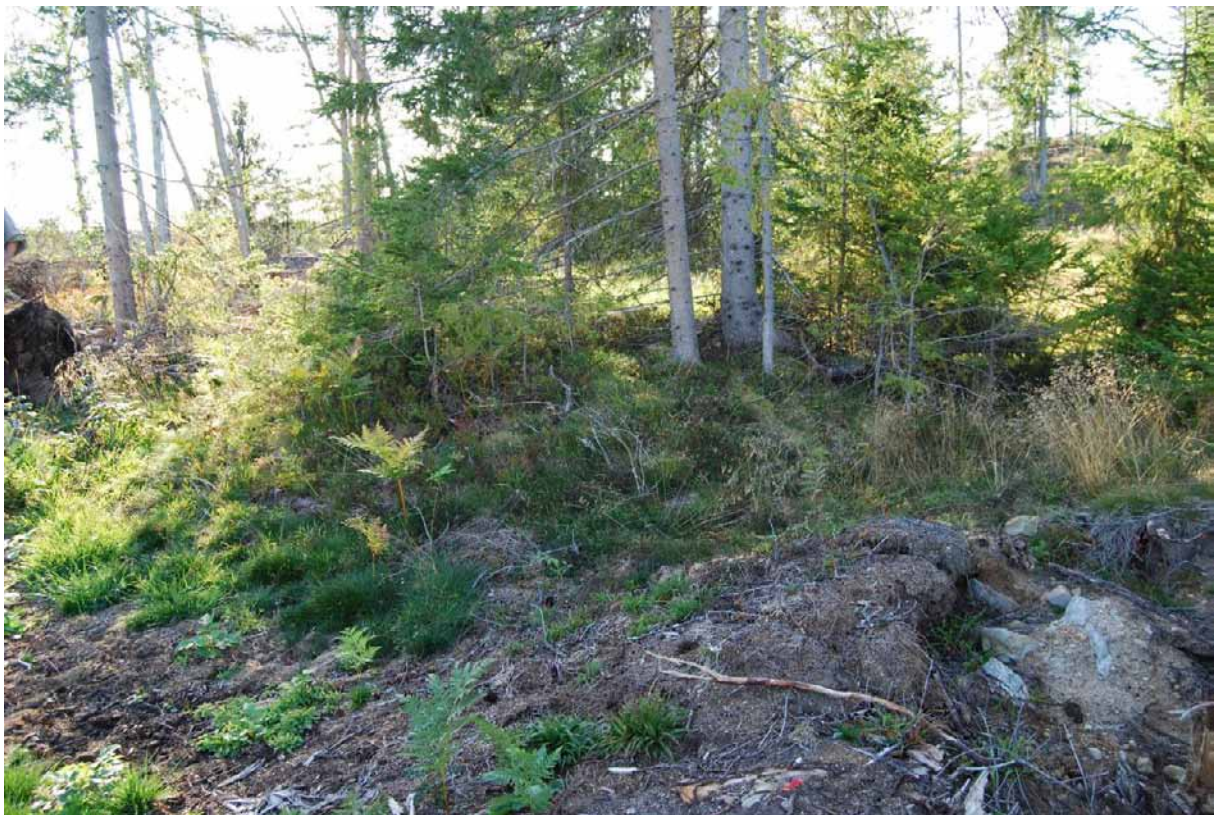
*Fig. 8. RAÄ 2:3 till höger och RAÄ 2:4 bakom (vid granarna).*

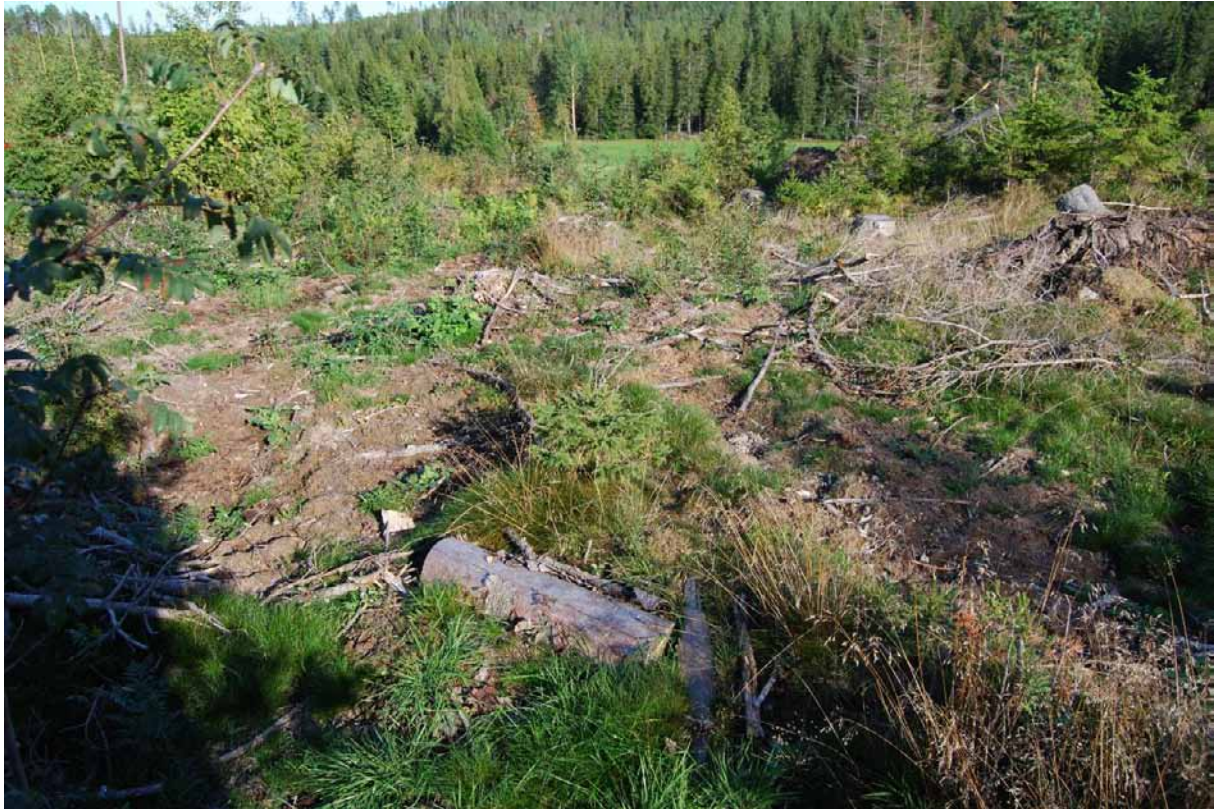
*Fig. 9. "Körvägen" mellan grav 1, 5 och 2.*
