Porträtt av Frau von Rubens L.H. Roos af Hjelmsäter Konserveringsrapport

Kulturutveckling dnr	KU 2021-01005
Identifikationsnummer	VM 13052
Uppdragsgivare	Vänersborgs museum, Kulturlagret Ann-Charlott Öberg Niklasbergsvägen 17 462 32 Vänersborg 0705 22 35 52
Projektansvarig SVK	Ann-Marie Mild Konservator, måleri
Övriga utförare	Alex Bernéus
Datum	2021-12-15

Konserveringsrapport

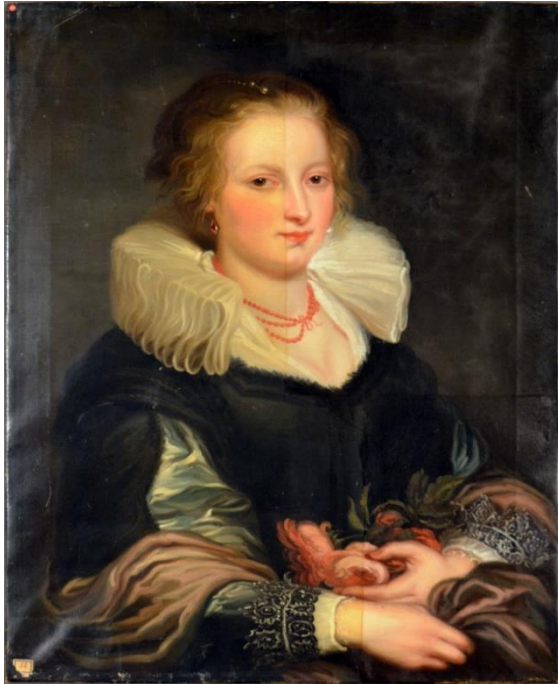
Figur 2: Målningen före konservering

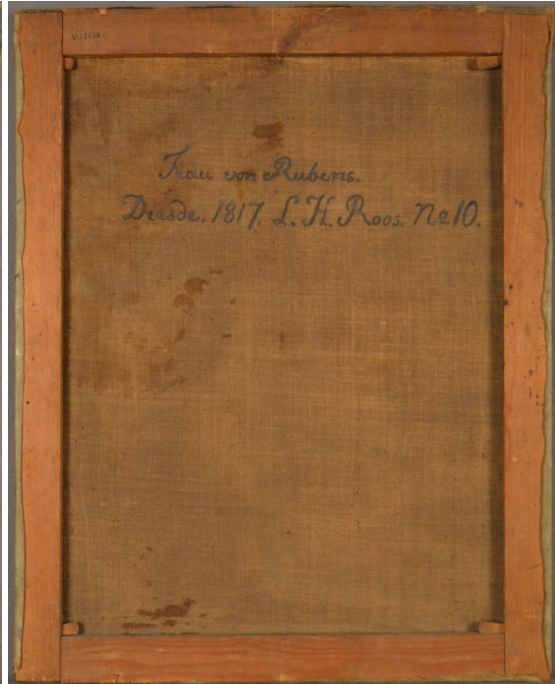
Figur 1: Målningens baksida före konservering.

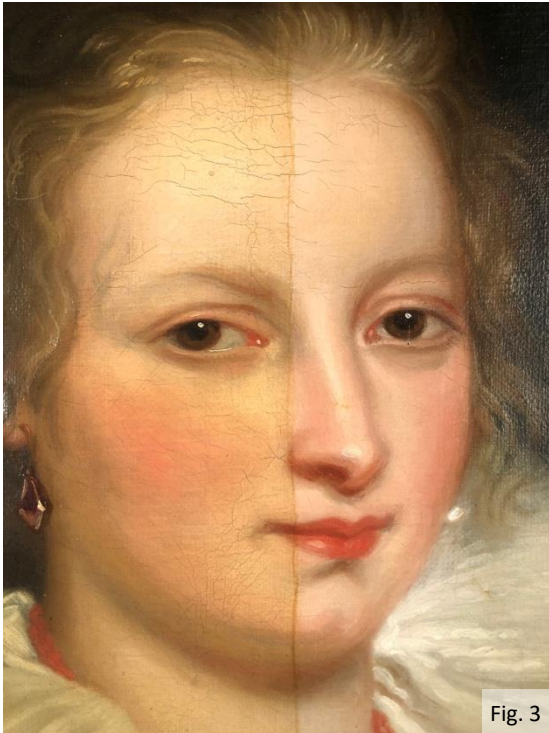
Fig. 3

Figur 3: Detaljbild över ansiktet, av vilken halva är rengjord. Krackelering framför allt i pannan men också kring näsan och munnen.

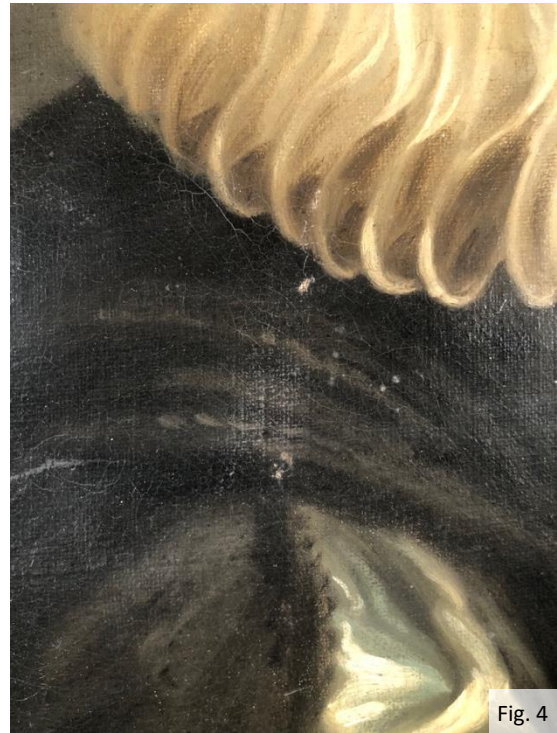
Fig. 4

Figur 4: Färgbortfall på vänstra axeln

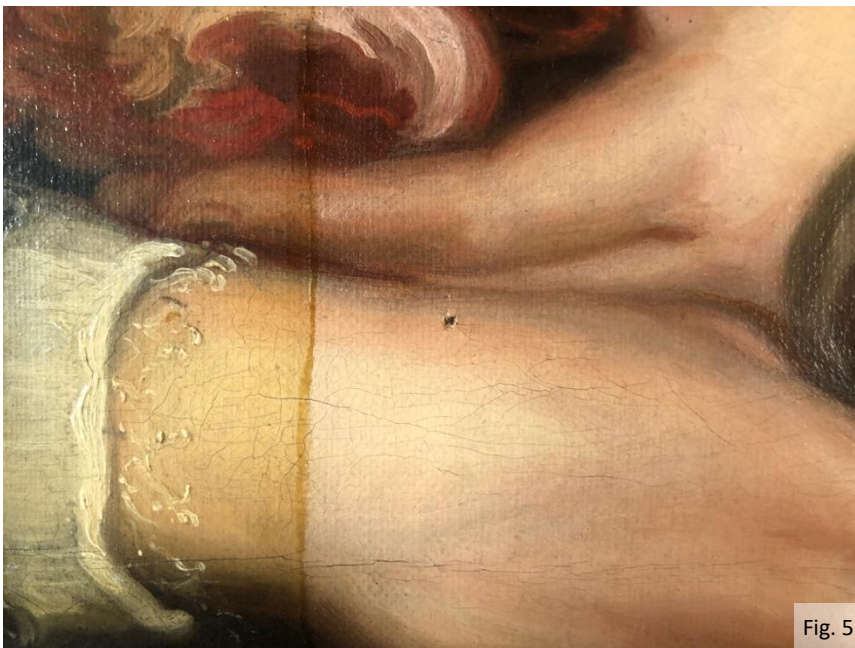
Fig. 5

Figur 5: Krackelering och färgbortfall på handen.

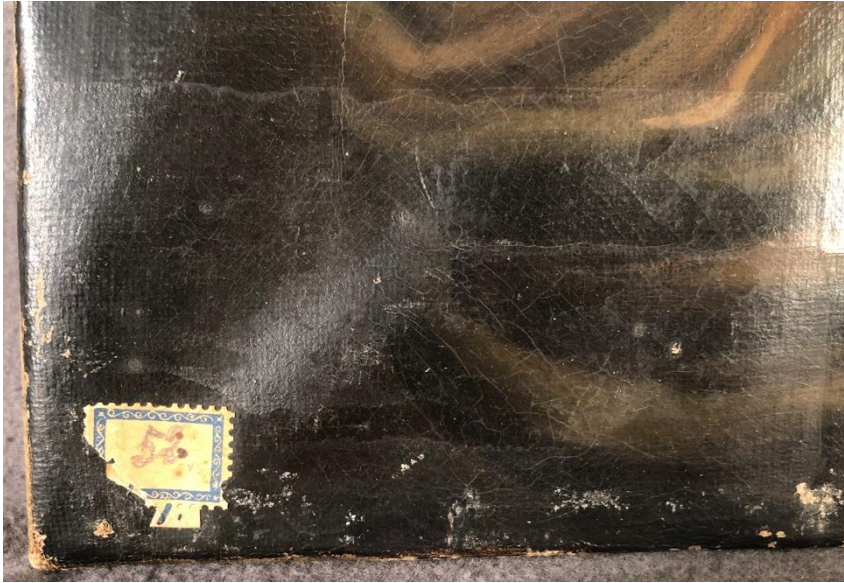
Figur 6: Utställningslapp och färgbortfall i nedre vänstra hörnet

Lappen i hörnet förslogs först att den skulle tas bort, men efter att ha konsulterat med uppdragsgivaren beslutades att den skulle lämnas ifred.

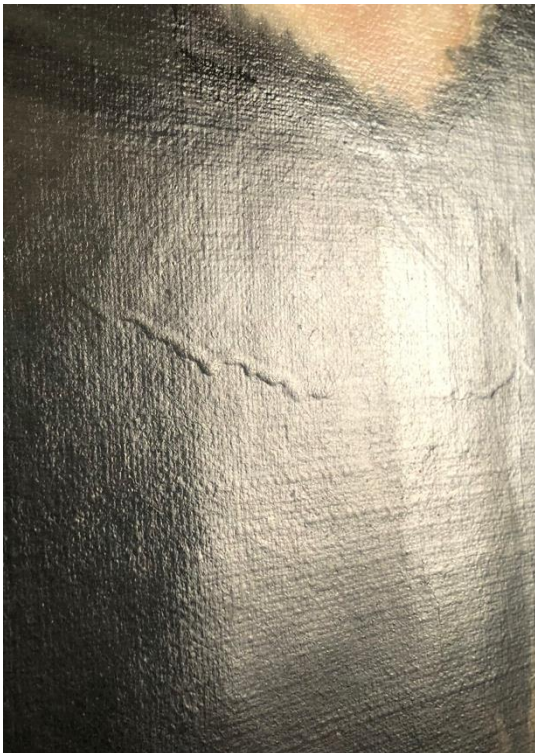
Figur 7: Gammal fernissa som runnit.

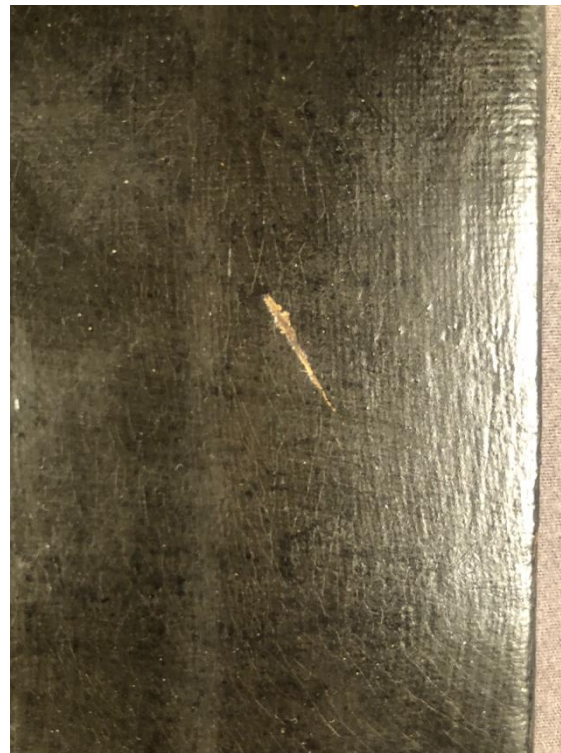
Figur 8: Reva i färglagret vid målningens högra kant.

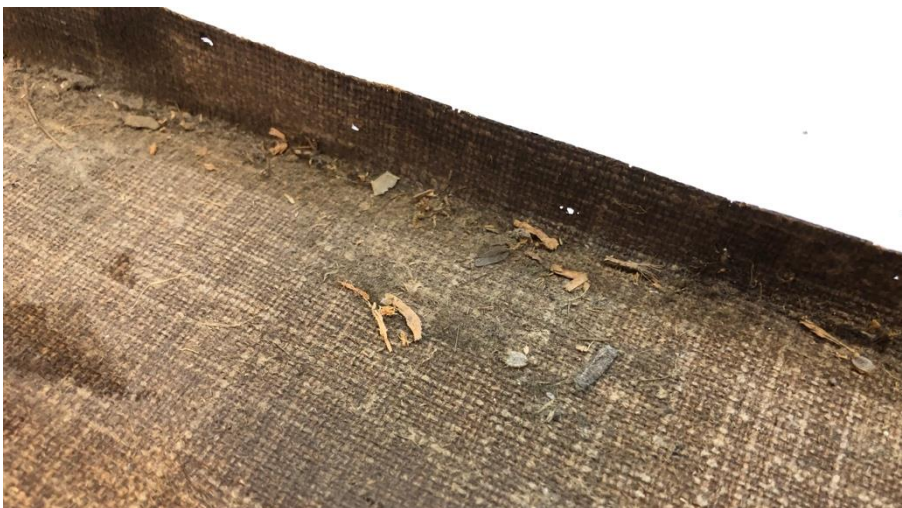
Figur 11: Mycket smuts och skräp hade fastnat mellan ramen och duken som nu kunde tas bort.

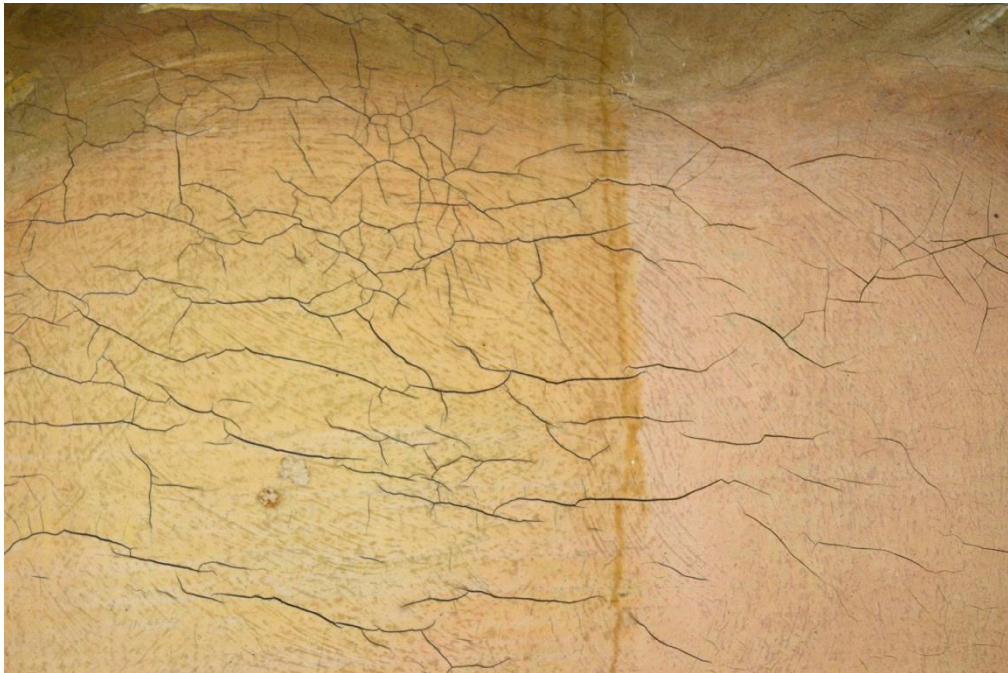
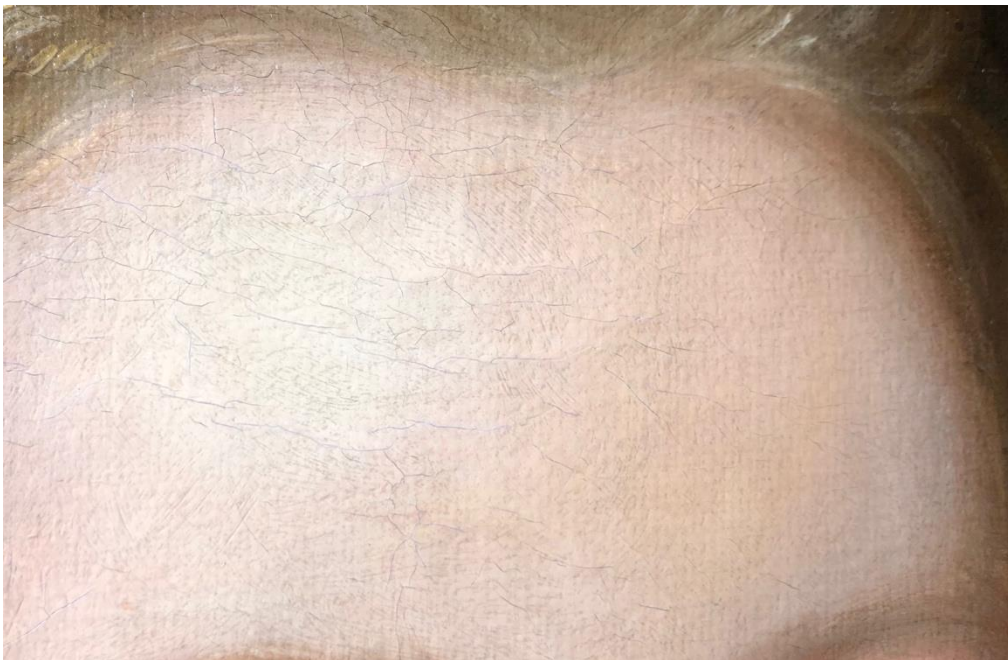
Figur 15 (före konservering) & 16 (efter konservering): Krackeleringen i pannan har också kittats retuscherats. De gick inte att retuscheras bort helt och hållet, men de är nu mindre framträdande.

Efter att duken satts fast på ramen igen kittades små områden med igen med snickerispackel tonat med torrpigment. Innan spacklet applicerades isolerades originalytan med Lascaux Medium for Consolidation. Därefter retuscherades områdena med gouachefärg. Sedan fernissades hela målningen om med Beckers matt dammar i balsamterpentin och retuscherades ytterligare med Gamblin aldehydhartsfärg. Slutligen sprayades en tunn satinfernissa på målningen.

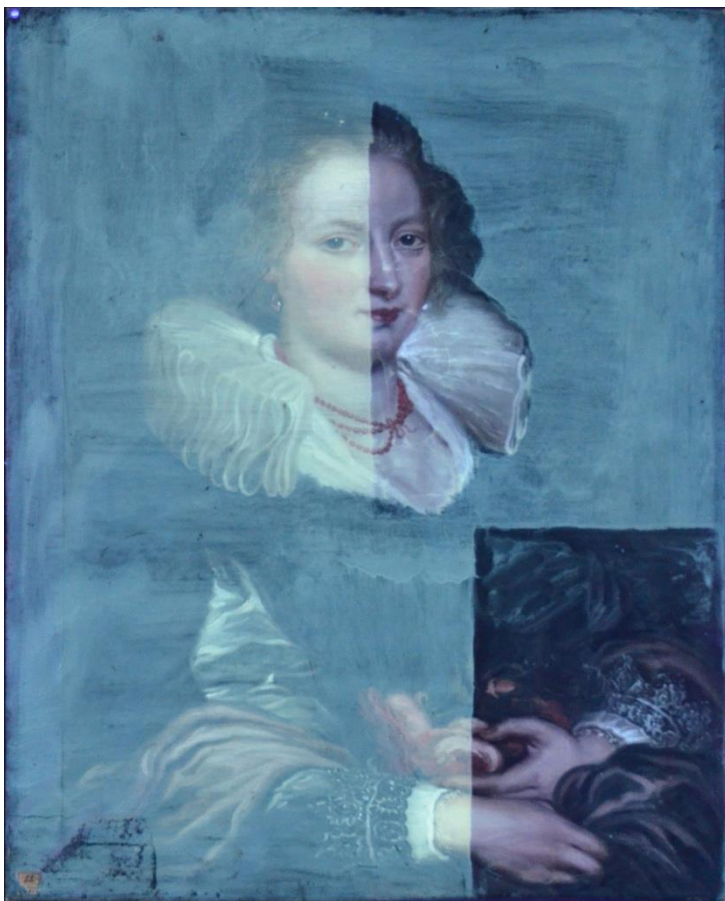
Figur 18: Målningen fotograferad i UV. Redan rengjorda områden och fernissans ojämnheter syns tydligt.

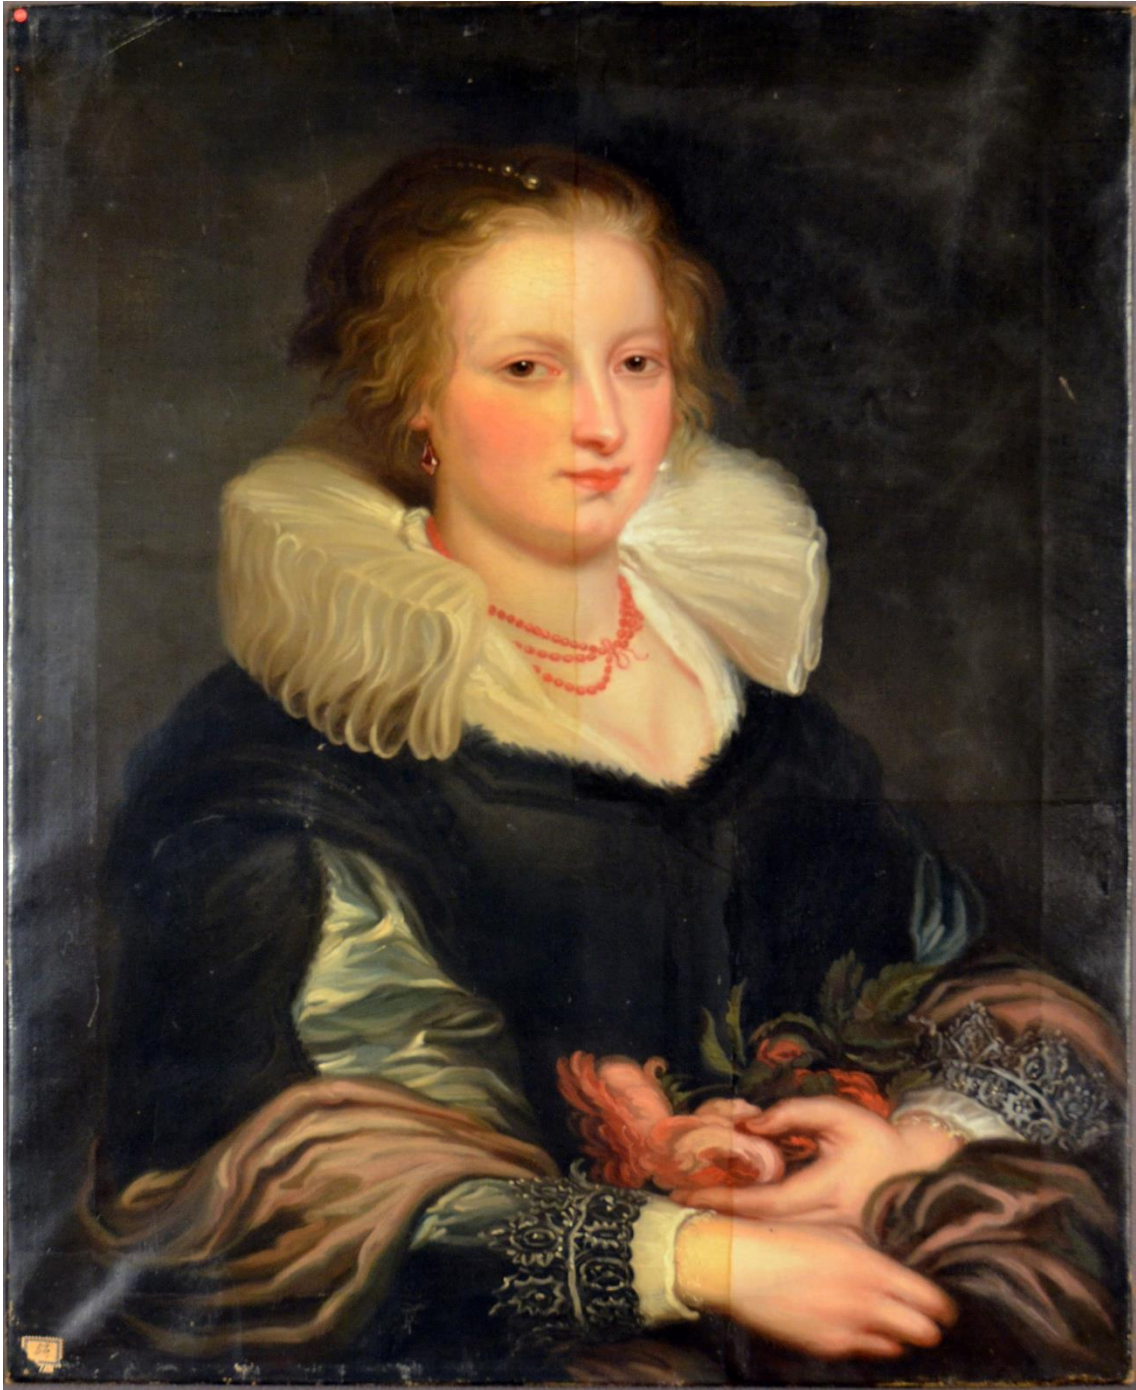
Bildbilaga 1: Målningen före konservering.

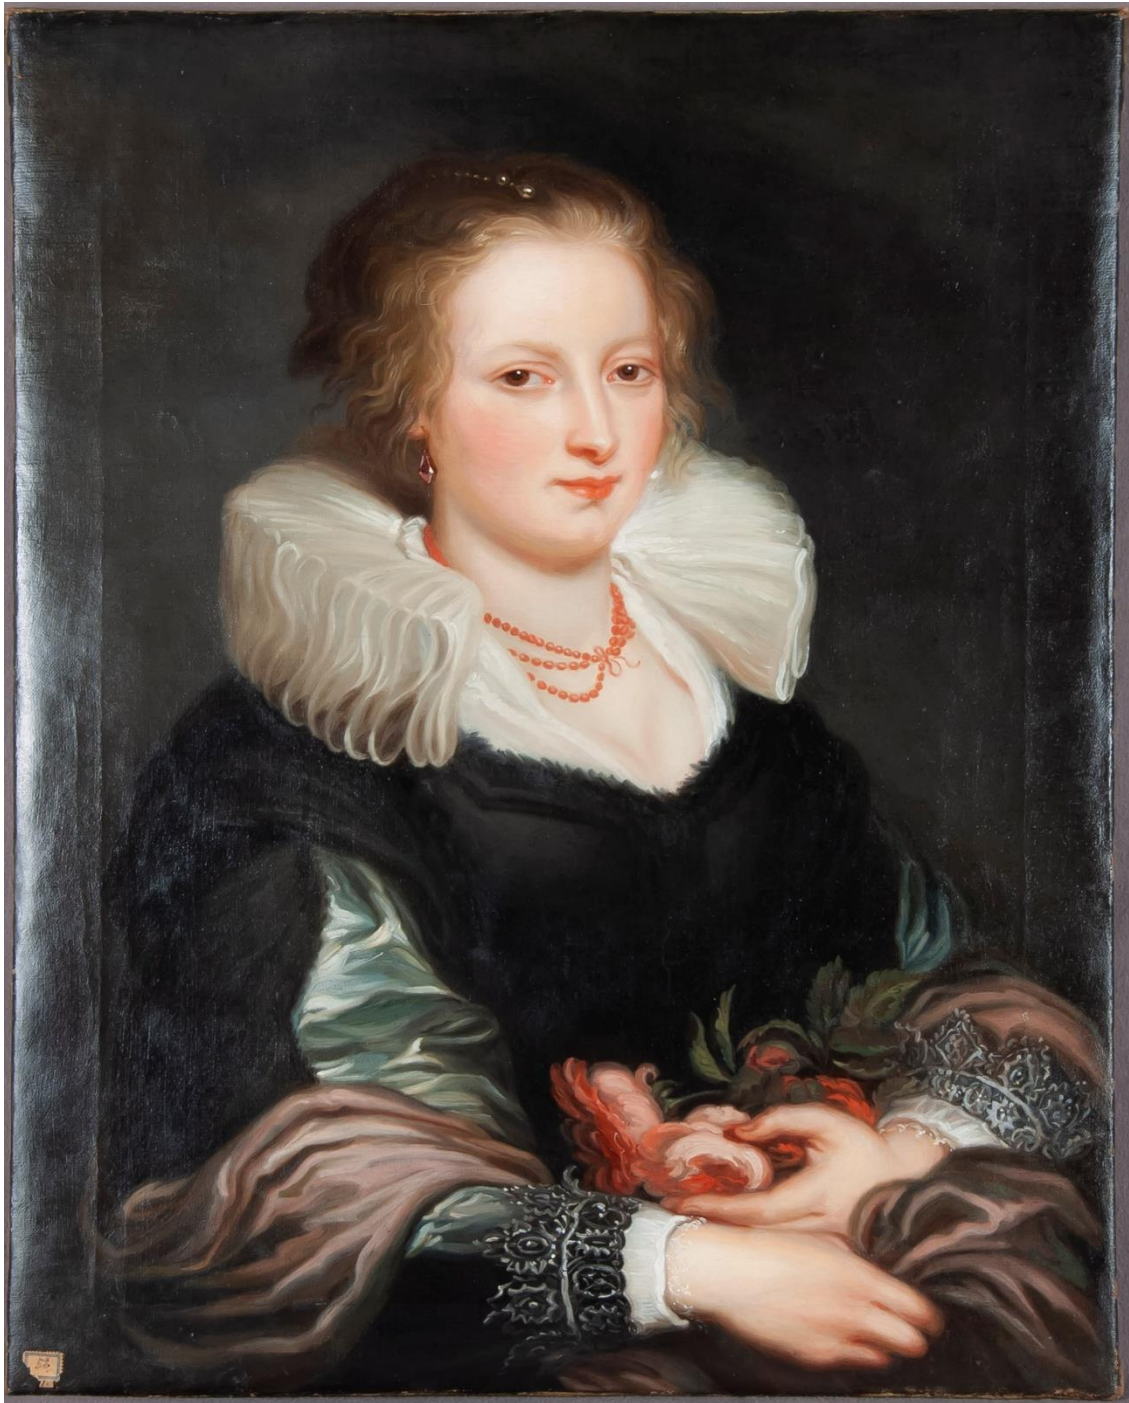
Bildbilaga 2: Målningen efter konservering.
