'Vid solnedgång', VM13086
Albert Blombergsson
Konserveringsrapport

Frida Reineholm
Studio Västsvensk Konservering
Dnr: 2022-00976
Datum: 2024-04-22

Vid solnedgång

Konserveringsrapport

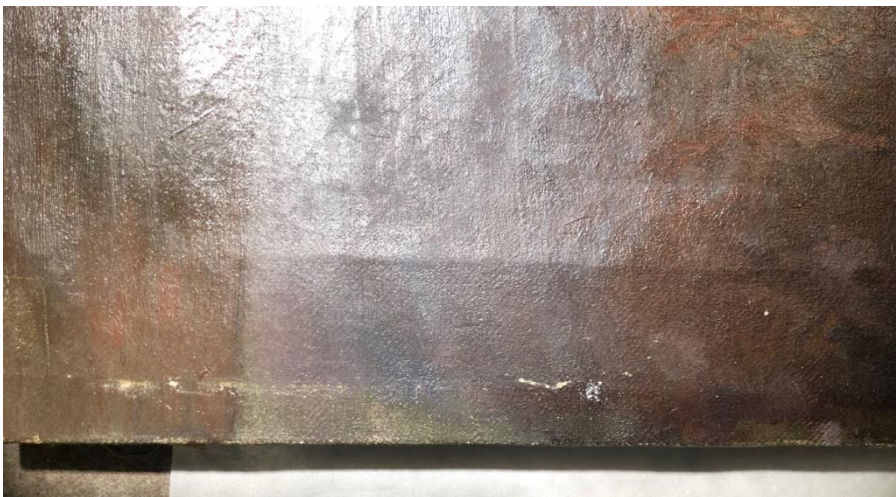
Ramen är mycket skadad med mindre sprickor och materialbortfall runt om hela ramen. En lång spricka löper längs med hela vänstersidan. De yttre delarna av hörnen har nästan lossnat, ytorna av materialbortfall har blivit gipsade eller spacklade. Kilramen har träfästen som gör det lätt att ta loss och sätta fast ramen. Duken är insjunken med märken från kilramen och lite bucklig. Den har inga fysiska skador som kan ses från baksidan. Ytan har några områden med krackeleringar och lättare plandefekter, samt ett par mindre fläckar med färgbortfall. Ett rengöringsprov visar att fernissan inte är speciellt gulnad. Två ljusa fläckar syns på tavlans nedre högra del.

Figur 1. Märke från kilramen, samt ljusa fläckar där prydnadsramen slitit bort färg längs kanten.

Målningen rengjordes från smuts med komplexbildare. Insjunkningen av duken åtgärdades genom ompänning på kilramen. Plandefekter behandlades genom att färglagret mjukades upp och lades i press och konsoliderades med MFK. Färgbortfall och sprickor retuscherades med akvarell och hartsfärg. Kilramens kant slipades ned med sandpapper för att förhindra nya skador.

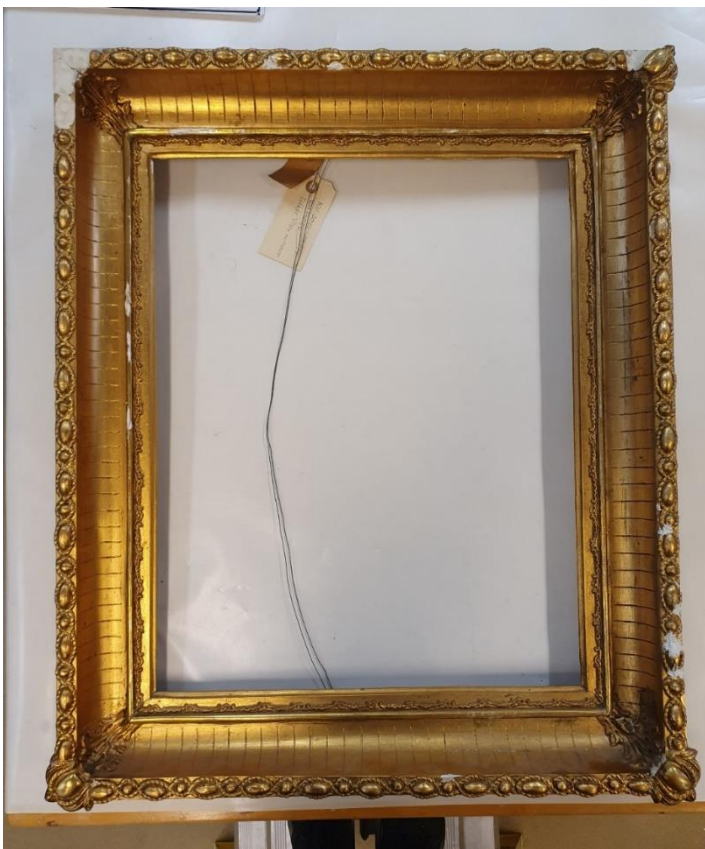
Figur 2. Prydnadsram innan åtgärder.

Ramen rengjordes med dammsugare, sotsvamp samt partiellt med bunden fukt. Sprickor i ramen limmades och kittades. De gamla kittningarna togs bort med skalpell samt bomull och bunden fukt. Nya ornament gjöts och limmades fast för att sedan förgyllas och patineras för att passa originaldelarna.

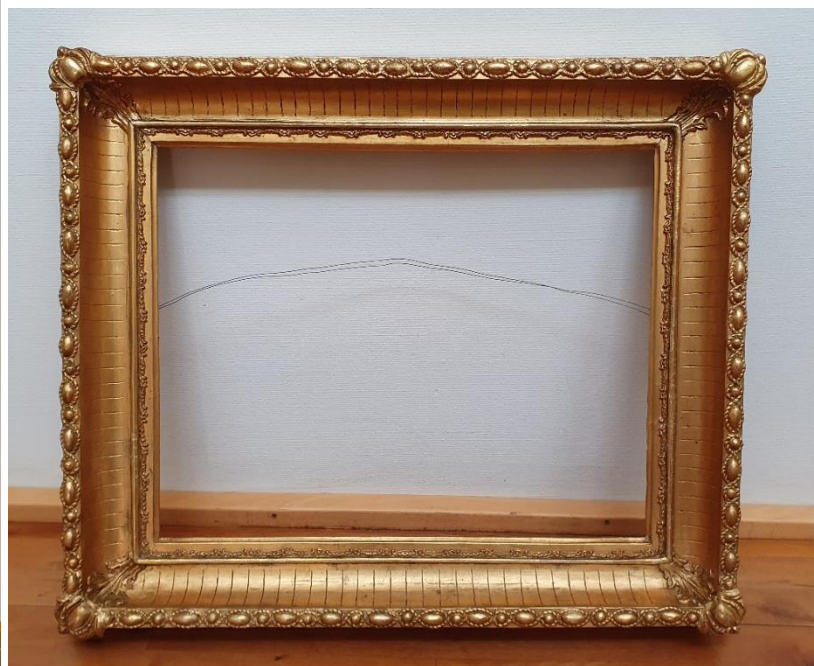
Figur 3. Prydnadsram efter åtgärder.

Prydnadsramen är stabil och saknade delar har blivit ersatta och harmonierar bra med originaldelarna. Målningen är mer estetiskt tilltalande genom rengöring och retusch. Minskad risk att nya skador uppkommer genom att kilramen jämnats till.
