Vasa föremål

Dokumenterad av MvdL/RL		Datum 14-08-2014	Föremål STANCHION		Fyndnummer NNA (Nytt nr: 28396)			
Fyndplats/location								
Däck/deck	Sida/side	Balk/beam			Kanonport/gunport			
Material								
Träslag/wood type SPRUCE/PINE			Conversion					
Fiberriktning/grain STRAIGHT

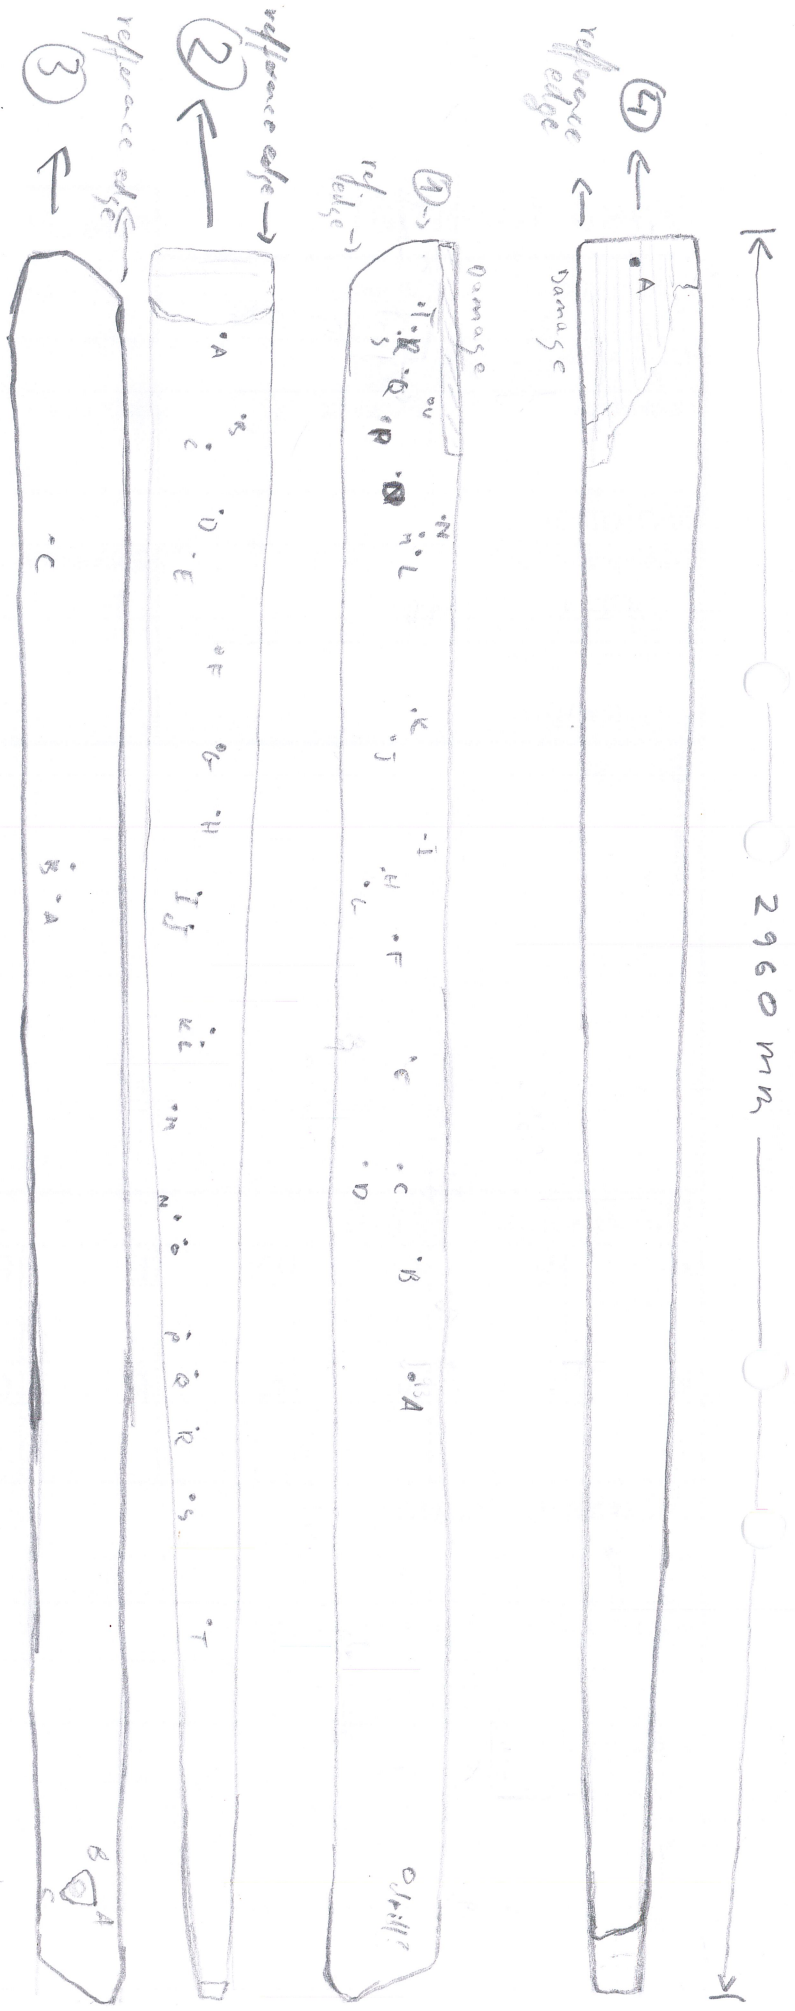
SIDE ①

Skiss								
Dimensioner (mm)								
A L 2960	B W 155	C TH 130	D	E	F	G	H	J
K	L	M	N	P	Q	R	S	T
Skador/damage surfaces on the more narrow side eroded partly, post-excavation damage mainly on edges. On one end part of the timber broke of over an extent of 35cm								
Kommentar/comments Saknade vid inventering 2014 fynda varför en ny sådan gjordes.								
Association								
Andra delar/other parts part of the the pumpkista								
Relaterade fynd/related finds

Feature	Length	Breadth	
width A	100	155	
" B	2000	140	
" C	2920	114	
drill hole?	2760	82	(15 x 15)
nail hole A	1788	93	(5 x 5)
" B	1560	96	"
" C	1376	93	"
" D	1383	54	"
" E	1130	98	"
" F	930	83	"
" G	80 80	49	"
" H	799	84	"
" i	750	107	"
" j	610	70	"
" k	600	85	"
" l	475	85	"
" m	403	85	"
" n	400	117	"
" o	354	66	"
" p	308	64	(15 x 15)
" q	150	65	(5 x 5)
" r	135	65	"
" s	140	75	"
" t	107	80	"
(modern?) u	262	98	
damage A	0	100	
" B	34	100

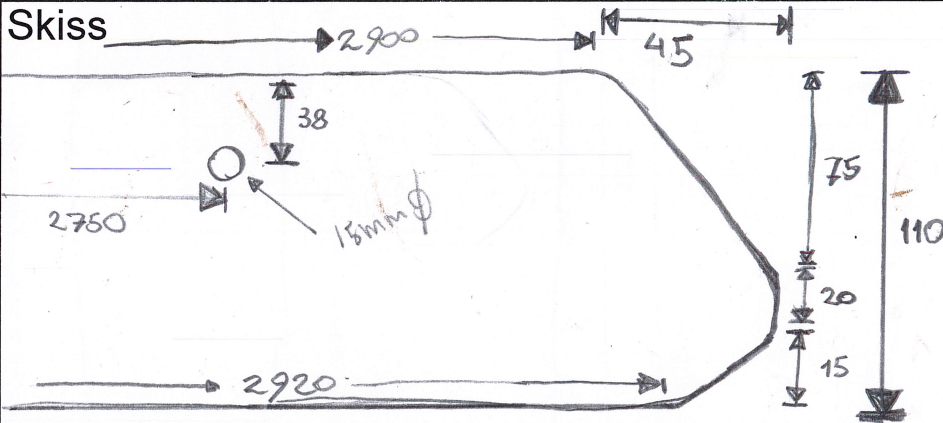
VIEW on this end of timber below

Part broken off, but still with timber

cut/chop traces from axe?
