Konserveringsrapporter gällande föremål från Kv. Posten Falun

Materialet kommer från undersökningarna Kv. Posten, Falun.

Rapport id: K23-469

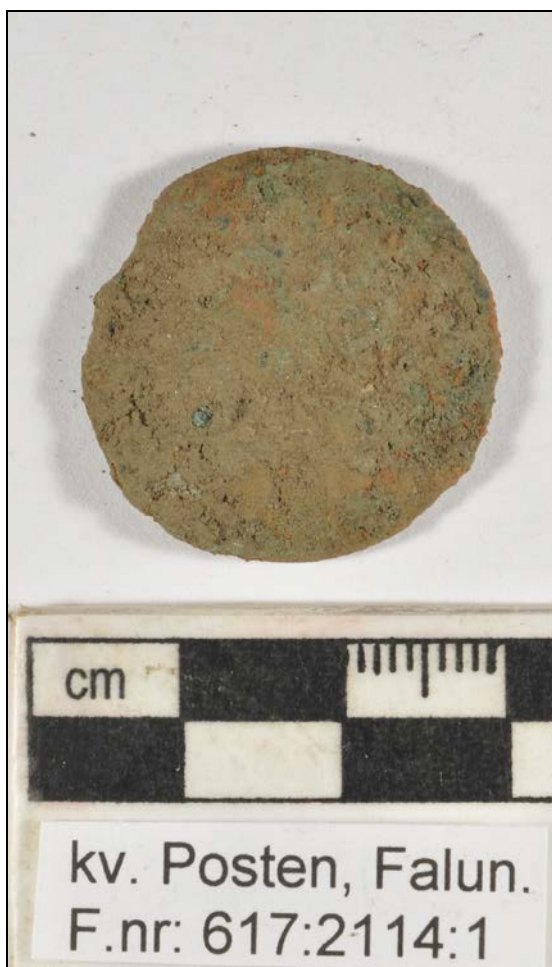
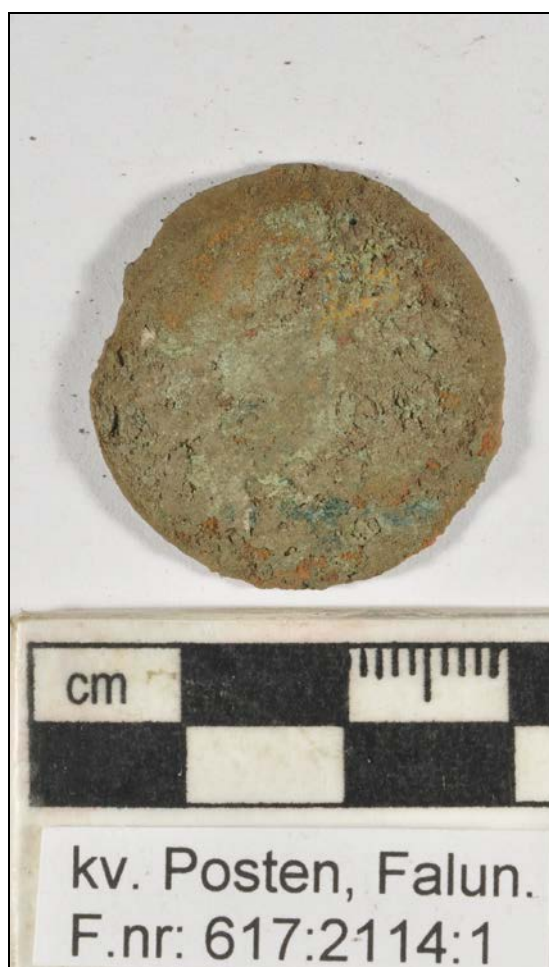
Ort/Anläggning: Kv. Posten, Falun**Fynd nr:** 617:2114:1**Kontaktperson:** Åsa Berger, Arkeologikonsult**Kons nr:****Datum in:** 2023-08-07**Datum ut:** 2024-03-14**Föremål:** Mynt**Material:** Cu-legering**Antal:** 1**Mått:****Vikt in:** 3,77g **Vikt ut:** 3,57g**Foto:** Ja**Behandling:**

Myntet är helt inneslutet i föreningar och under dessa noteras inslag av en viss vittring samt koppar(II)klorid.

Myntet innan konservering.

Myntet rengörs mekaniskt under mikroskop med dentalverktyg och trästicka samt mjuk pensel, för att avlägsna hårdare föroreningar. Myntet saknar helt informationsbärande ytor. För att nå något djupare så rengörs ytorna lätt med EDTA-diNa 0,5% samt följande urlakning i varmt avjoniserat vatten i flera bad. Dehydrering i 95%-ig etanol med följande kontrollerad torkning. Behandling med BTA 3% i etanol, lufttorkning. Ytorna skyddas med Inkralack 3% i toluen samt lufttorkas.

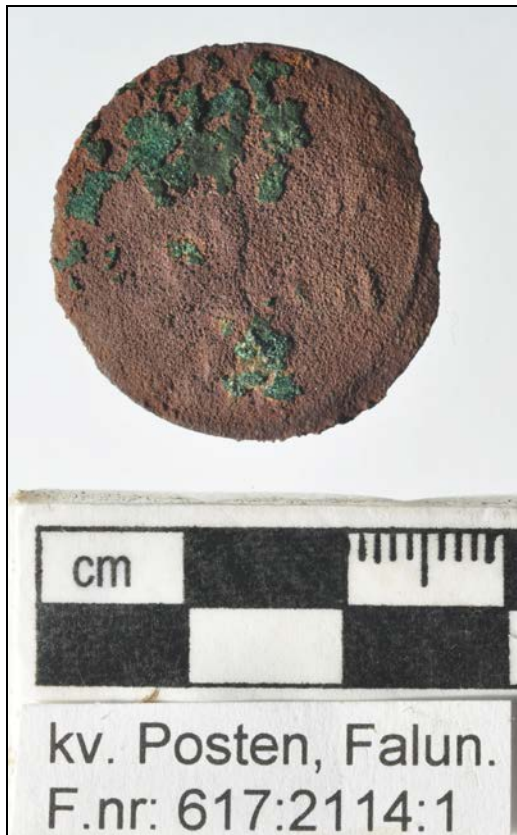
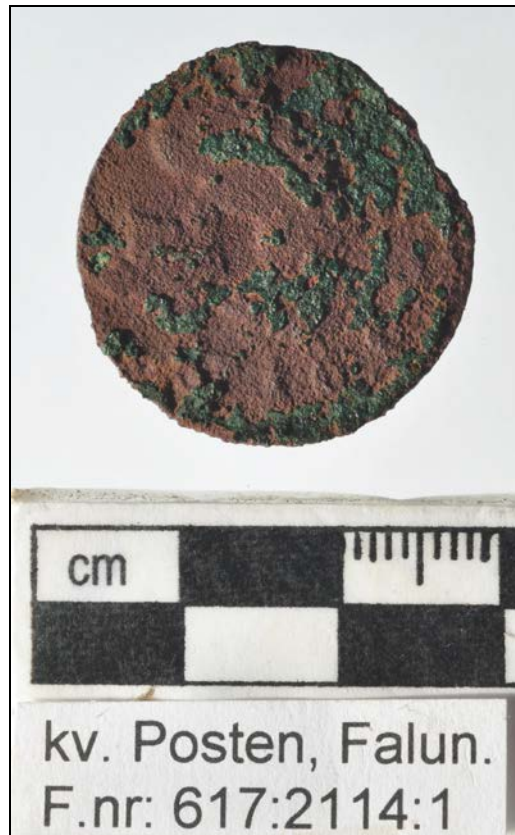
Myntet efter konservering, svaga präglingselement skymtas.

Identifikation: Möjligtvis Karl XI, 1/6 Öre Silvermynt, 1666-86. Endast få präglingselement.

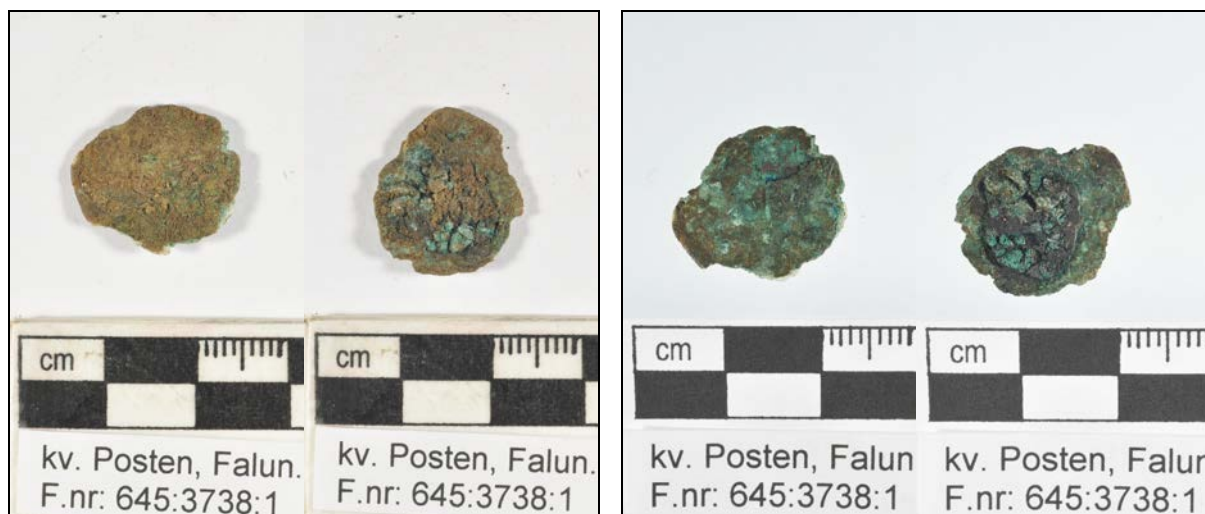
Ort/Anläggning: Kv. Posten, Falun**Fynd nr:** 645:3738:1**Kontaktperson:** Åsa Berger, Arkeologikonsult**Kons nr:****Datum in:** 2023-08-07**Datum ut:** 2024-03-14**Föremål:** Plåtfragment**Material:** Cu-legering**Antal:** 1**Mått:****Vikt in:** 0,89g **Vikt ut:** 0,85g**Foto:** Ja**Behandling:**

Fragmentet är kraftigt förorenat med omfattande krustor och inslag av koppar(II)klorid.

Fragmentet innan och efter konservering.

Delen rengörs mekaniskt under mikroskop med dentalverktyg och trästicka samt mjuk pensel, för att avlägsna hårdare föroreningar. En del föroreningar lämnas eftersom fragmentet inte tål vidare belastning. För att nå något djupare så rengörs ytorna lätt med EDTA-diNa 0,5% samt följande urlakning i varmt avjoniserat vatten i flera bad. Dehydrering i 95%-ig etanol med följande kontrollerad torkning. Behandling med BTA 3% i etanol, lufttorkning. Ytorna skyddas med Inkralack 3% i toluen samt lufttorkas.

Hanteras varsamt, sprött

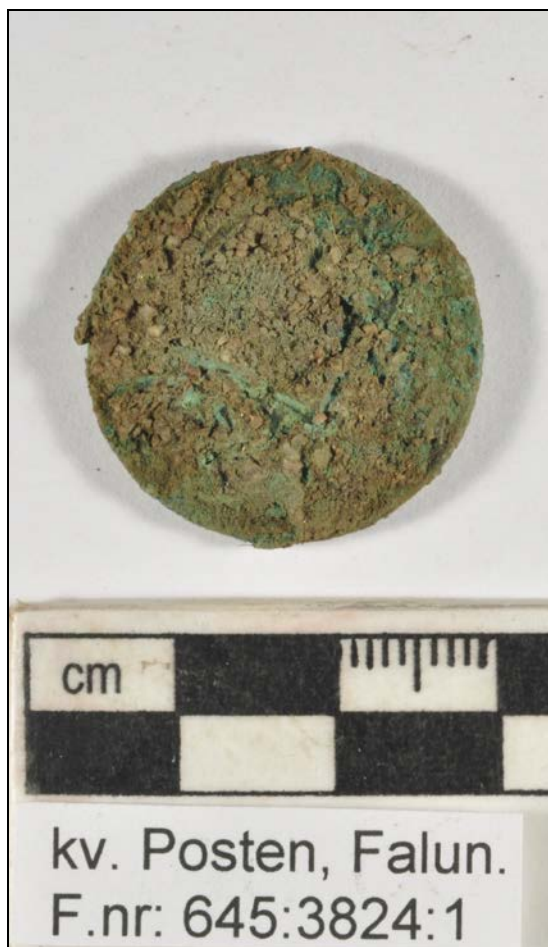
Ort/Anläggning: Kv. Posten, Falun**Fynd nr:** 645:3824:1**Kontaktperson:** Åsa Berger, Arkeologikonsult**Kons nr:****Datum in:** 2023-08-07**Datum ut:** 2024-03-14**Föremål:** Mynt**Material:** Cu-legering**Antal:** 1**Mått:****Vikt in:** 5,53g **Vikt ut:** 5,02g**Foto:** Ja**Behandling:**

Myntet är helt inneslutet i föroreningar och under dessa noteras inslag av en viss vittring samt koppar(II)klorid.

Myntet före behandling.

Myntet rengörs mekaniskt under mikroskop med dentalverktyg och trästicka samt mjuk pensel, för att avlägsna hårdare föroreningar. För att nå något djupare så rengörs ytorna lätt med EDTA-diNa 0,5% samt följande urlakning i varmt avjoniserat vatten i flera bad. Dehydrering i 95%-ig etanol med följande kontrollerad torkning. Behandling med BTA 3% i etanol, lufttorkning. Ytorna skyddas med Inkralack 3% i toluen samt lufttorkas.

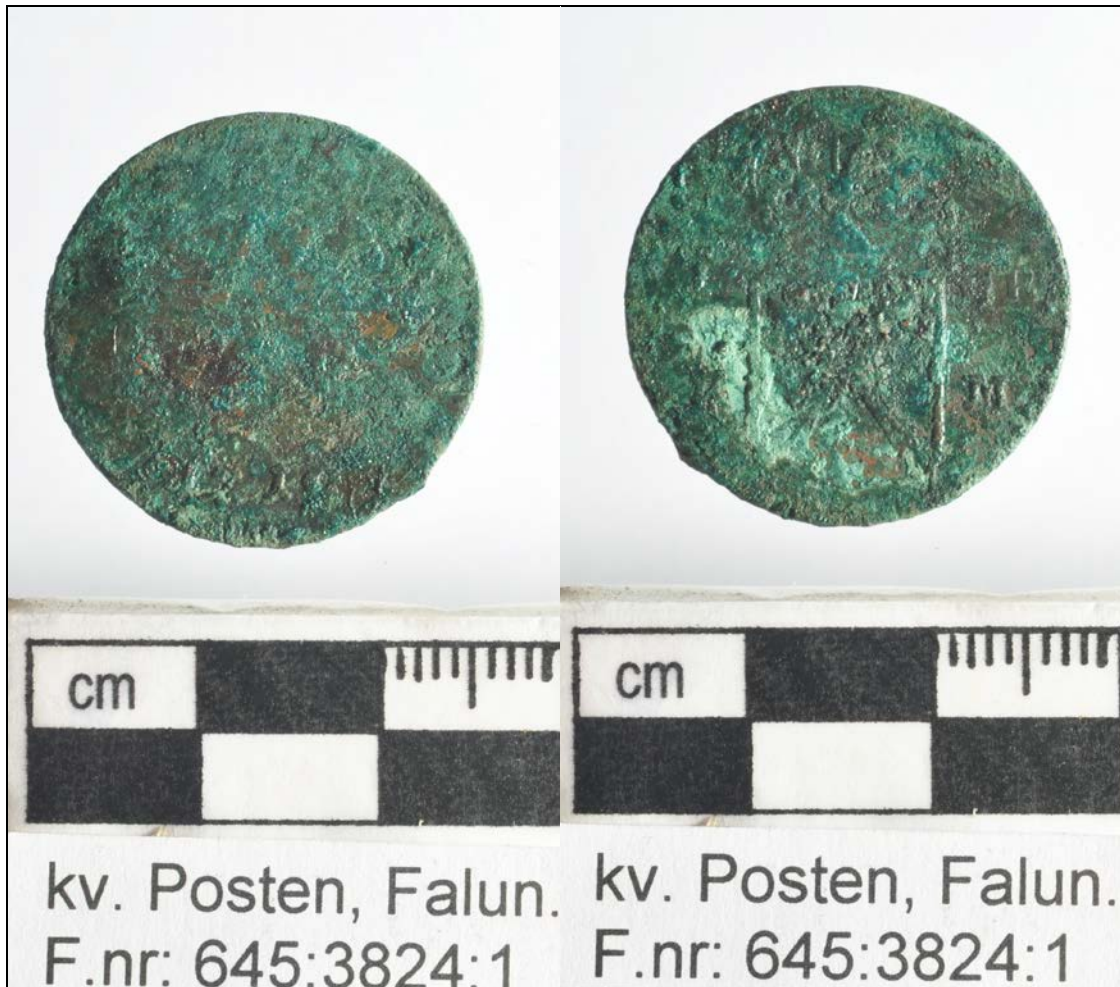
Myntet efter konservering.

Identifikation: Ulrika Eleonora, 1 Öre Kopparmynt, 1719. Synliga detaljer för identifikation är åtsidands årtal samt några präglingselement.

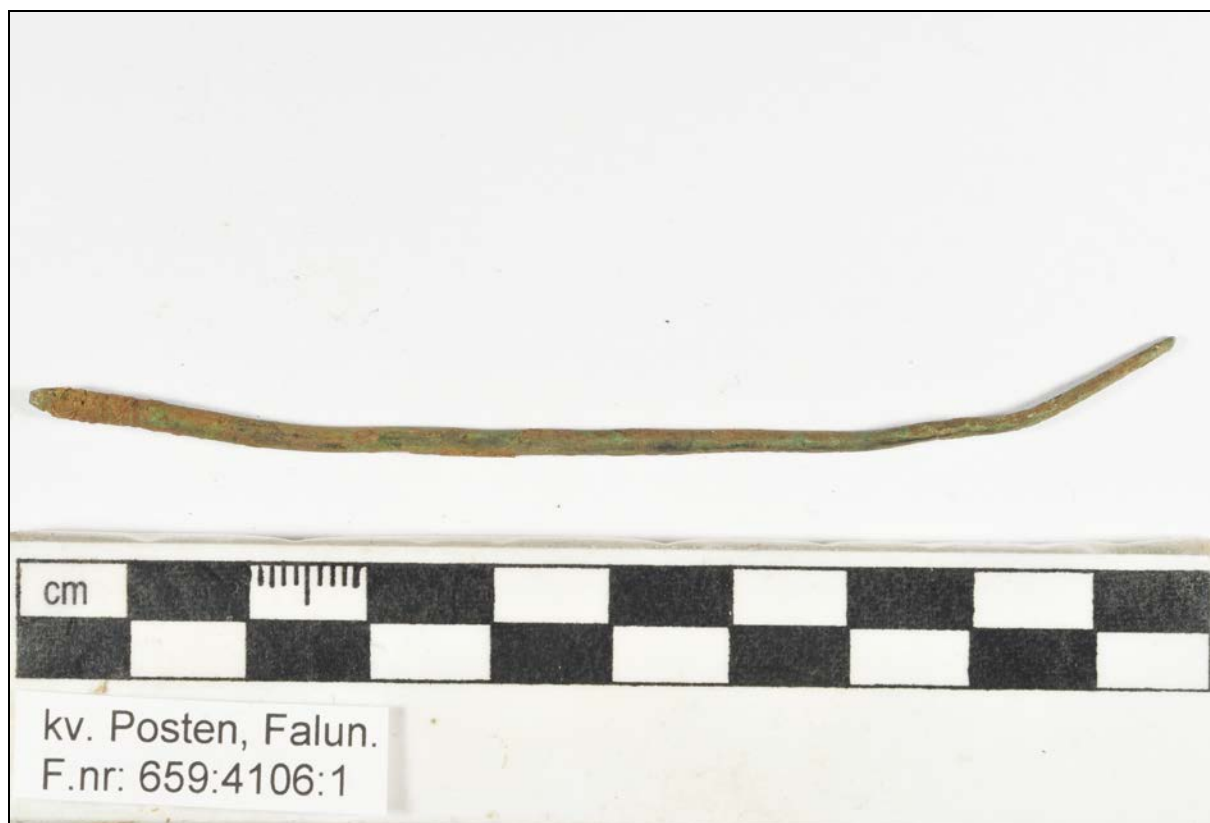
Ort/Anläggning: Kv. Posten, Falun**Fynd nr:** 659:4106:1**Kontaktperson:** Åsa Berger, Arkeologikonsult**Kons nr:****Datum in:** 2023-08-07**Datum ut:** 2024-03-14**Föremål:** Nål**Material:** Cu-legering**Antal:** 1**Mått:****Vikt in:** 2,13g **Vikt ut:** 2,12g**Foto:** Ja**Behandling:**

Nålen är täckt av tunna föroreningar och vid dess spets finns ett par genomslag ner till mer vittrade strukturer. Mindre angrepp av koppar(II)klorid är synligt.

Nålen före konservering.

Nålen rengörs mekaniskt under mikroskop med dentalverktyg och trästicka samt mjuk pensel, för att avlägsna hårdare föroreningar. För att nå något djupare så rengörs ytorna lätt med EDTA-diNa 0,5% samt följande urlakning i varmt avjoniserat vatten i flera bad. Dehydrering i 95%-ig etanol med

följande kontrollerad torkning. Behandling med BTA 3% i etanol, lufttorkning. Ytorna skyddas med Inkralack 3% i toluen samt lufttorkas.

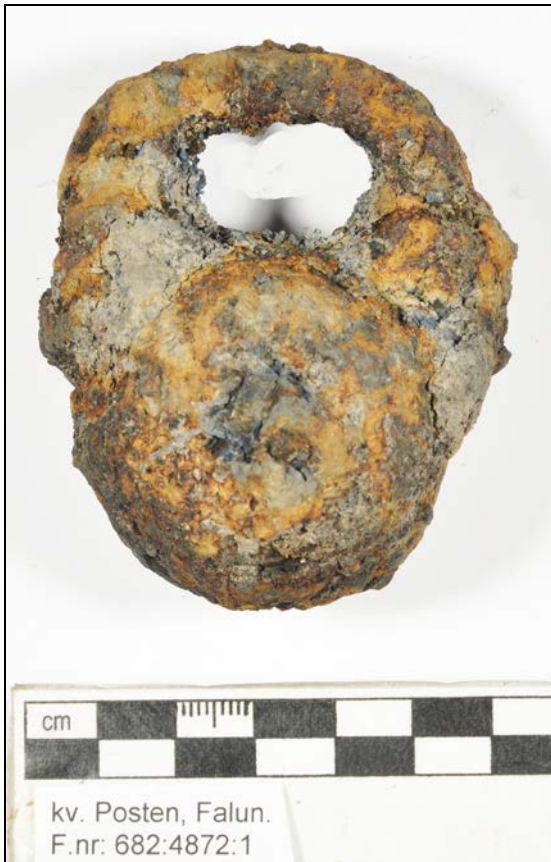
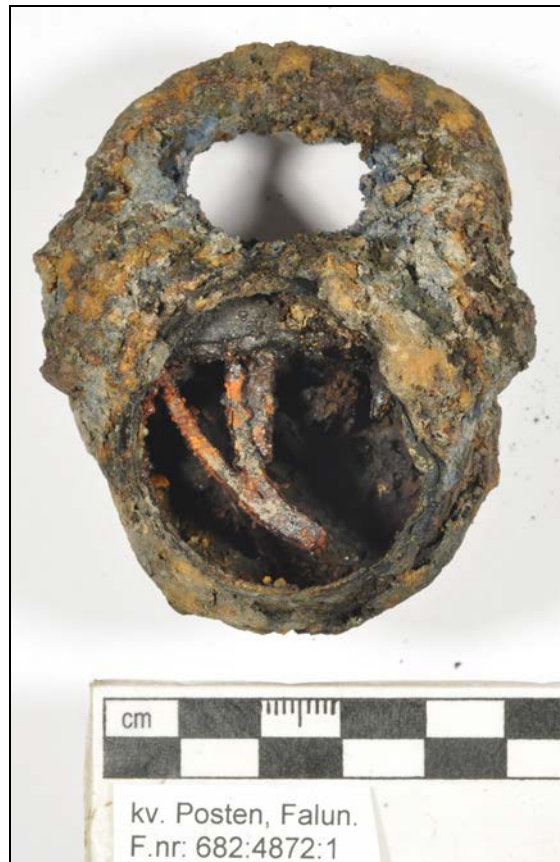
Kullåset är helt inneslutet i kraftigare krustbildningar, dess form kan skönjas. Dock är dess ena sfäriska halva skadad och exponerar delar av den invändiga mekaniken.

Låset före konservering.

Föremålet bearbetades under mikroskop med skalpell och dentalverktyg. Efter denna grövre rengöring så blästrades ytorna med aluminiumoxid, där korrosionsprodukter av hårdare och tätare karaktär avlägsnas. Hänglåset urlakades med natriumhydroxid (NaOH) kring en nivå av pH 11, till dess att kloridhalten är obefintlig i lakvätskan. NaOH avlägsnas genom lakning i ljummet avjoniserat vatten. Vidare dehydrering med 95%-ig etanol samt torkas.

För att avlägsna och jämna ytorna ytterligare från föroreningar, blästras ytorna återigen, då med glaspärlor. Dehydrering i etanol samt en kontrollerad torkning. Behandlingen avslutas med att en ytbehandling läggs i form av Dinitropasta som penslas över ytorna, senare appliceras mikrokristallint vax i pastaform.

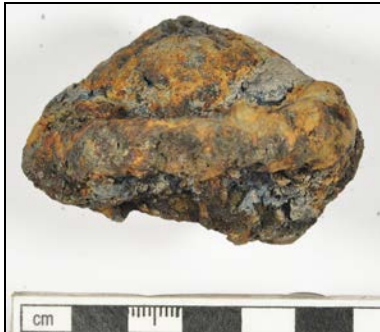
Låset sett från ovan innan konservering.

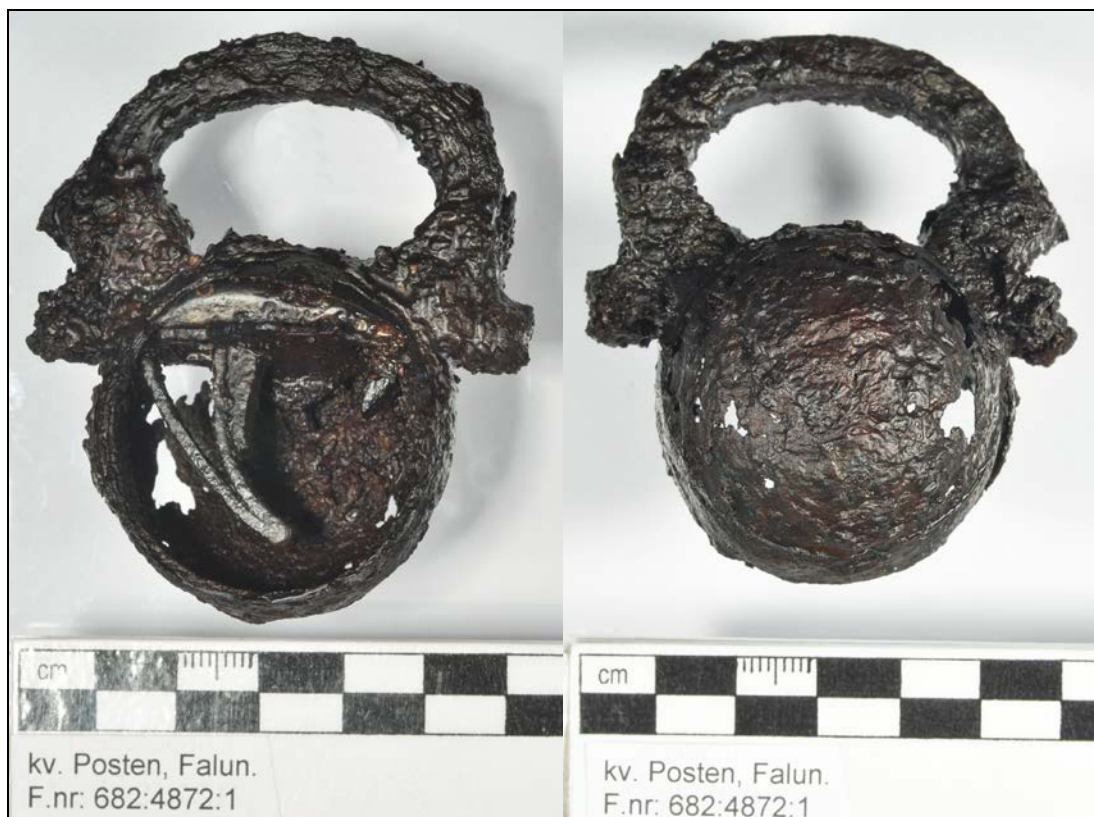
Kullåset efter konservering.

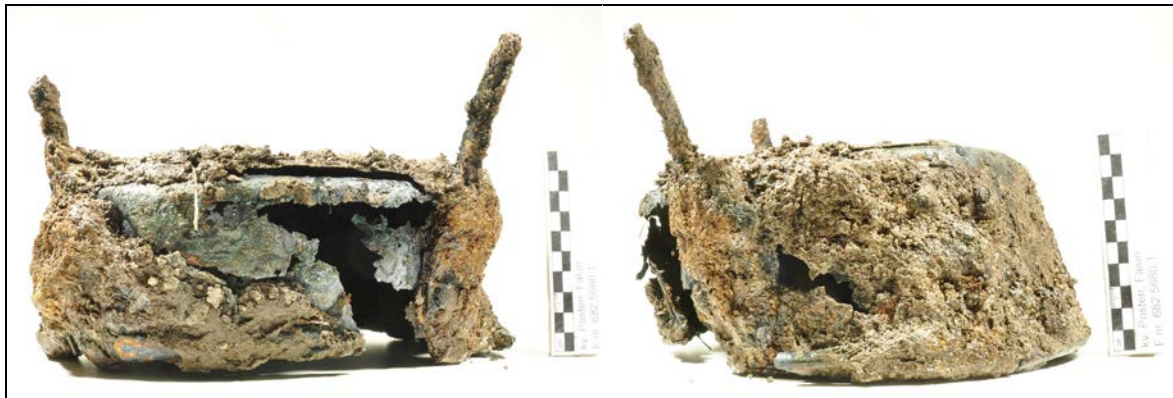
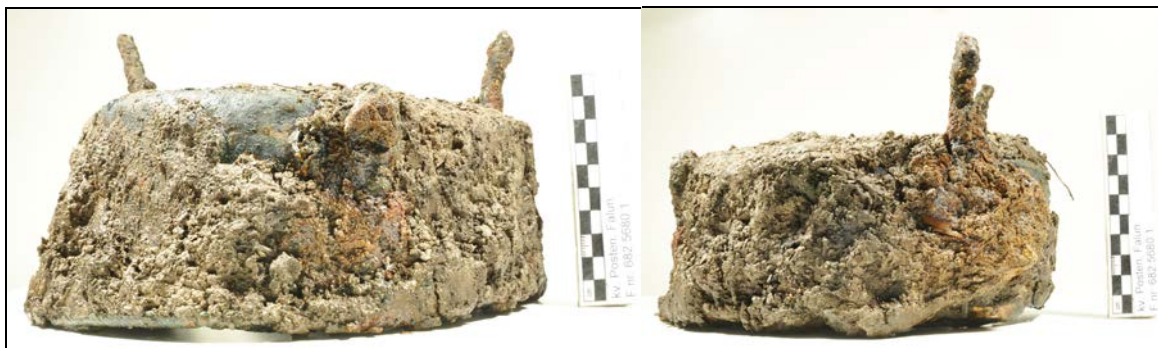
Grytan anlände i en plastlåda upp och ner med kraftiga föroreningar sittande kvar på utsida och delvis med sediment i dess insida. Bland de lösa produkterna i lådan fanns en minigrippåse med bl.a. ett av dess järnben.

Grytan fotograferad från olika vinklar, vikt 1134g.

Grytan är mycket kraftigt korroderad och hårda angrepp har på flera ställen fränt igenom ytan. Kärlet rengörs med pensel och dentalverktyg samt duschspruta med kravatten. Överlag så har kopparen skittat sig och de stora tunna krustor som bildats har ingen underliggande support, utan lossnar vid beröring och exponerar en anfränt metall. De två fastsittande benen av järn, är helt inneslutna i kraftiga krustbildningar, ytorna på det lösa benet är lika. Då grytan är så kraftigt nedbruten och stora mängder material saknas är föremålet svårhanterat och instabilt svajande. Sedimenten från kärlets innehåll sållas och innehåller en relativt stor mängd fragmentariskt trä, endast några större fragment tillvaratas, ett av dessa vars ändar är snedsågare. Materialet bedöms sekundärt och lufttorkas, märks:A. Vid sållningen noteras ett stort antal mindre fröer, även dessa lufttorkas för eventuella framtida analyser, märks :B.

Eftersom inga ursprungliga ytor är synliga eller förväntas, avlägsnas löst sittande krustor med skalpell, vidare mikroblästras kärlet försiktigt med glaspärlor under förstoring. Som nämnts tidigare finns en stor mängd genomfrätta hål och behandlingen med mikrobläster exponerar fler. Järnbenen blästras främst för att avlägsna lösare produkter, någon yta nära den ursprungliga upptäcks inte. Då kärlet är ytterst instabilt avslutas den mekaniska rengöringen och föremålet dehydreras med etanol samt torkas. Järnet behandlas med Dinol 25 medan övriga ytor behandlas med BTA 3% i etanol, lufttorkning. Ytorna skyddas med Inkralack 3% i toluen samt lufttorkas.

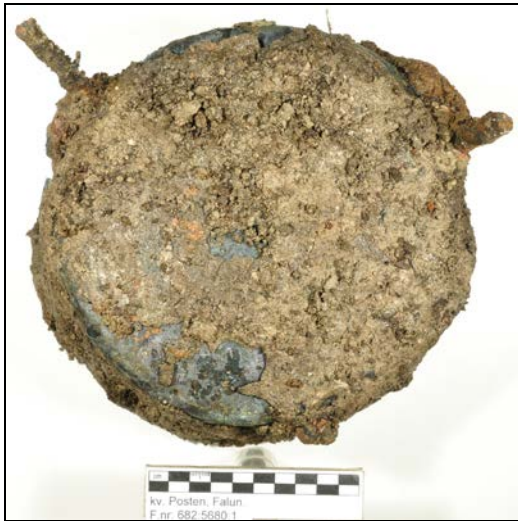
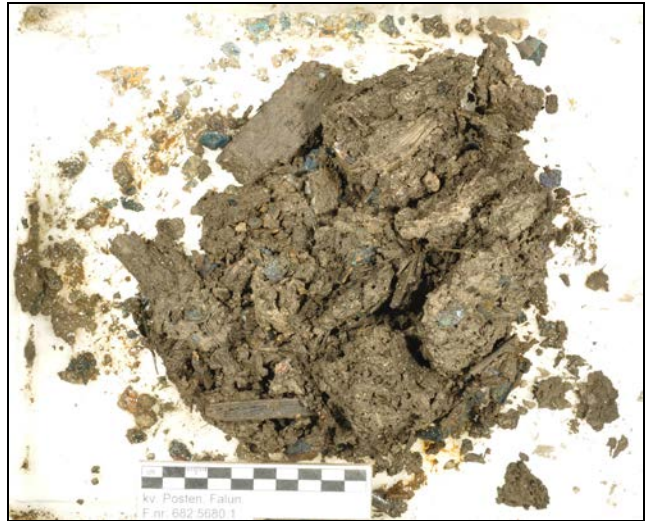
Grytan sedd underifrån och massan som låg på transportförpackningens botten, då grytan lyfts av.

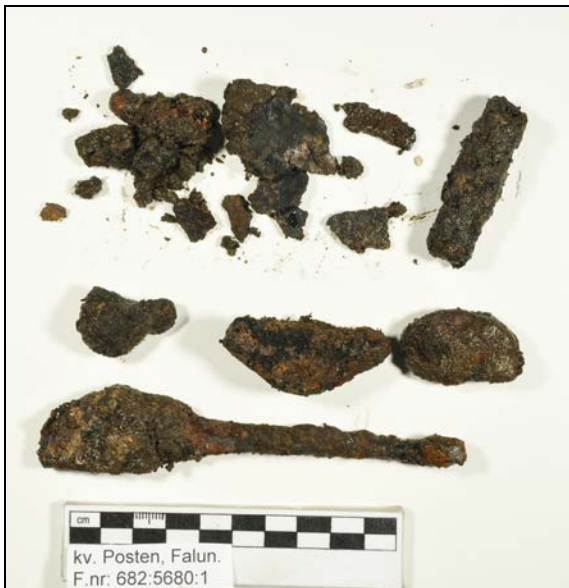
Järnbenet och övriga fragment från minigrippåsen, sammanlagd vikt: 130g

Alla fragmenten förutom järnbenet är i det närmaste helt utkorroderat.

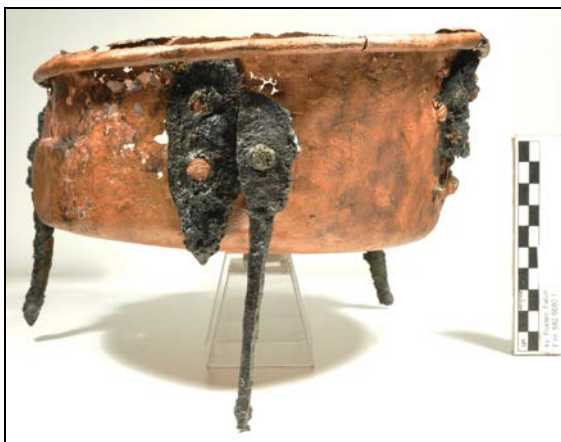
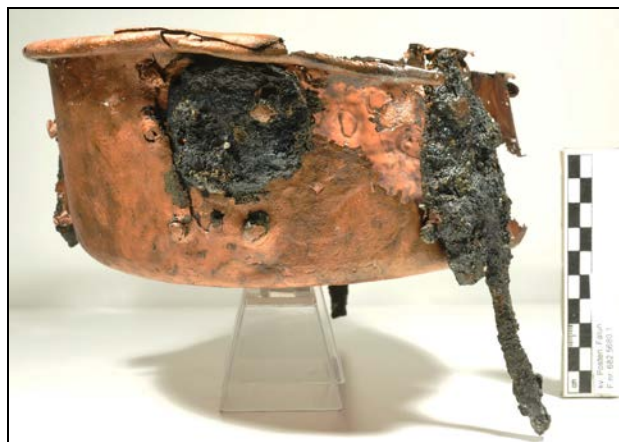
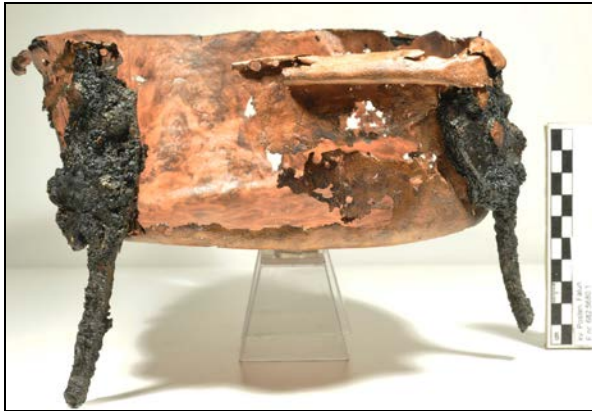
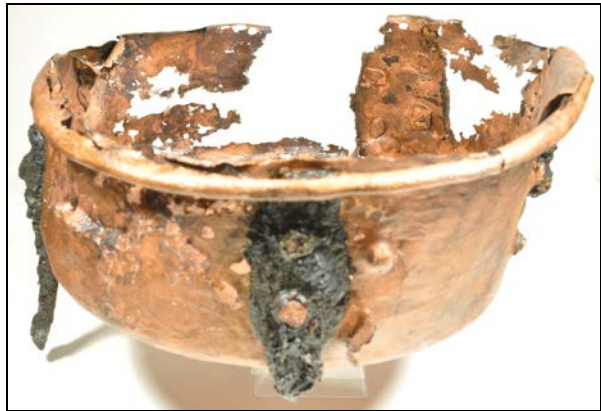
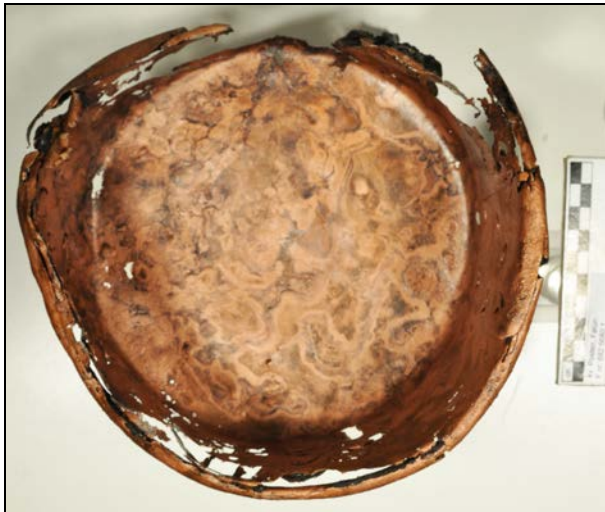
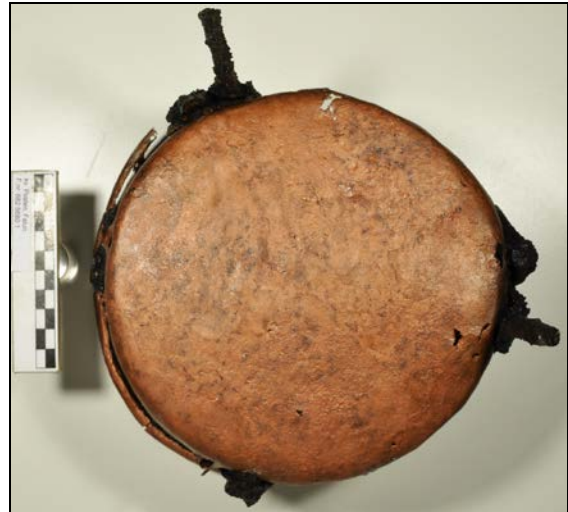
Grytan efter konservering

Det lösa benet går inte att montera åter på ett säkert sätt utan placeras endast i läge vid fotografering. Benet har slitits från sin infästning i grytan och kopparmetallen är deformerad utåt. Grytan ser ut att ha reparerats i omgångar och benen fått nya positioner.

Vid en eventuell framtida utställning kan en 6-7 cm hög support placeras under kärlet med benen fritt hängande och med en diameter kring 15 cm, för att nå en jämnare belastning.

Hanteras ytterst varsamt

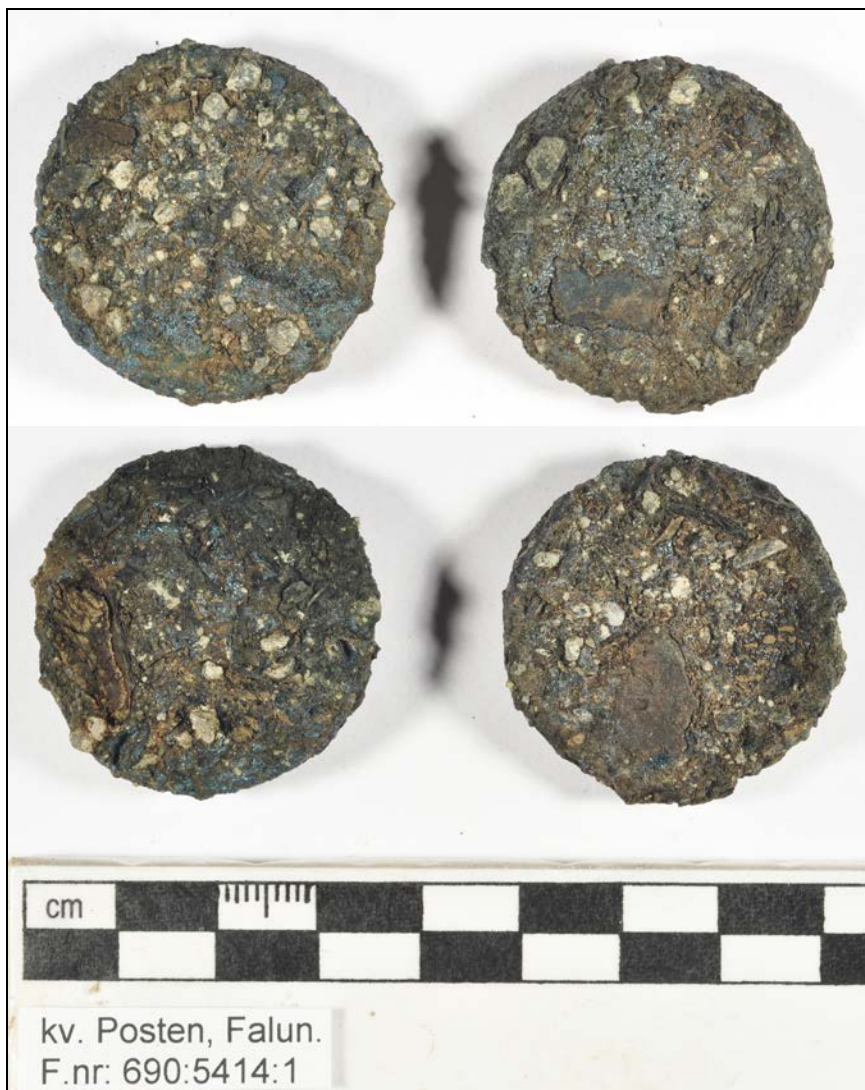
Ort/Anläggning: Kv. Posten, Falun**Fynd nr:** 690:5414:1**Kontaktperson:** Åsa Berger, Arkeologikonsult**Kons nr:****Datum in:** 2023-08-07**Föremål:** Mynt**Datum ut:** 2024-03-14**Material:** Silver**Antal:** 2**Vikt in:** 15,35/15,18gg **Vikt ut:** se nedan**Foto:** Ja**Behandling:**

Mynten är helt innesluta i kraftiga sandblandade krustor.

Mynten innan behandling.

Mynten röntgas för att nå eventuell ytterligare information, röntgenbilderna visar på ett hårt korroderat förlopp och inga präglingselement noteras. Genom att försiktigt öppna krustorna nås en nivå där svaga detaljer syns. I möjligaste mån frigörs korrosionsprodukter på myntens ena sida, medan motsvarande får fungera som stabil support och kommer att lämnas orörd. Mynten som nås är i stort sätt helt upplösta och kan betraktas som avtryck i en pulverlik massa. Det mekaniska arbetet under mikroskop med skalpell och mjuk pensel avslutas eftersom små vibrationer eller penselns borst påverkar frigjorda ytor negativt. För att stabilisera mynten säkras de först med BTA 3% i etanol samt lufttorkas. Ytorna skyddas med Inkralack 3% i toluen.

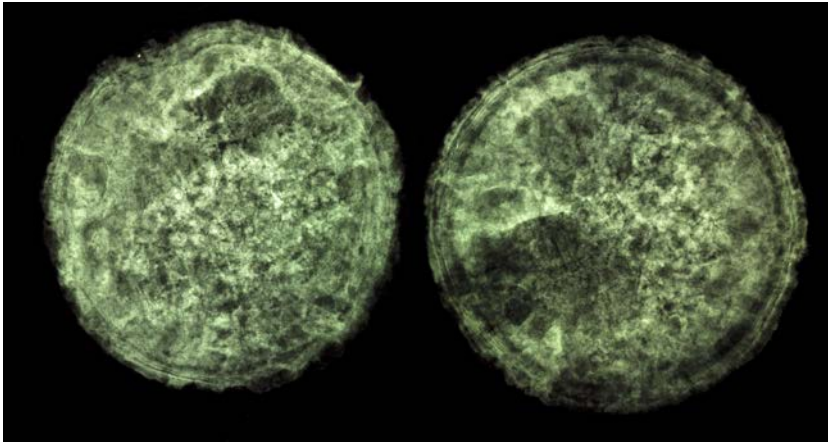
Röntgenfotografier på mynten.

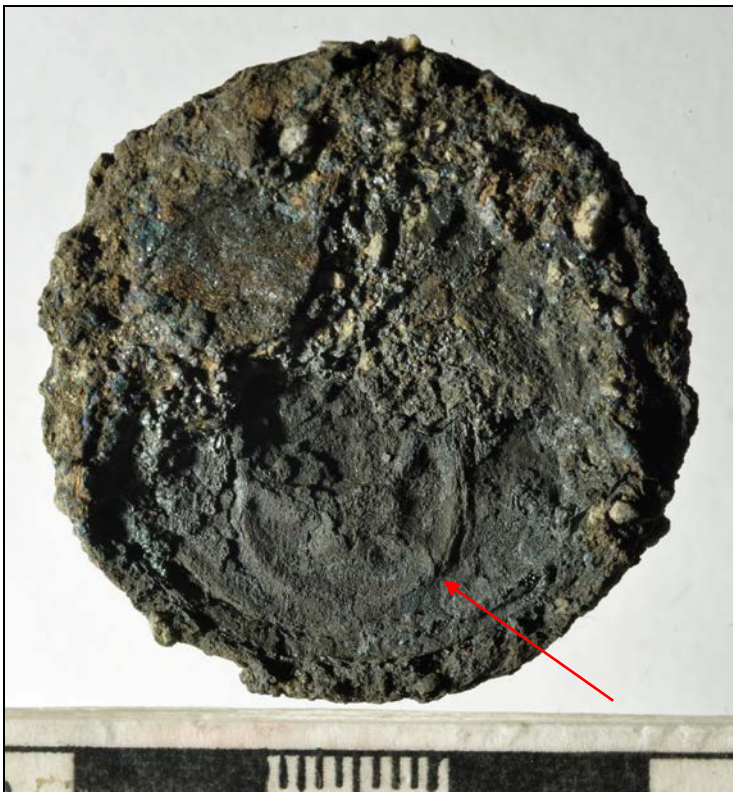
Storleken på myntet bedöms ligga kring 29 mm och pilen i bild markerar ett sköldliknande element.

Möjligtvis på kan myntet vara Kristina 8 Öre, 1634

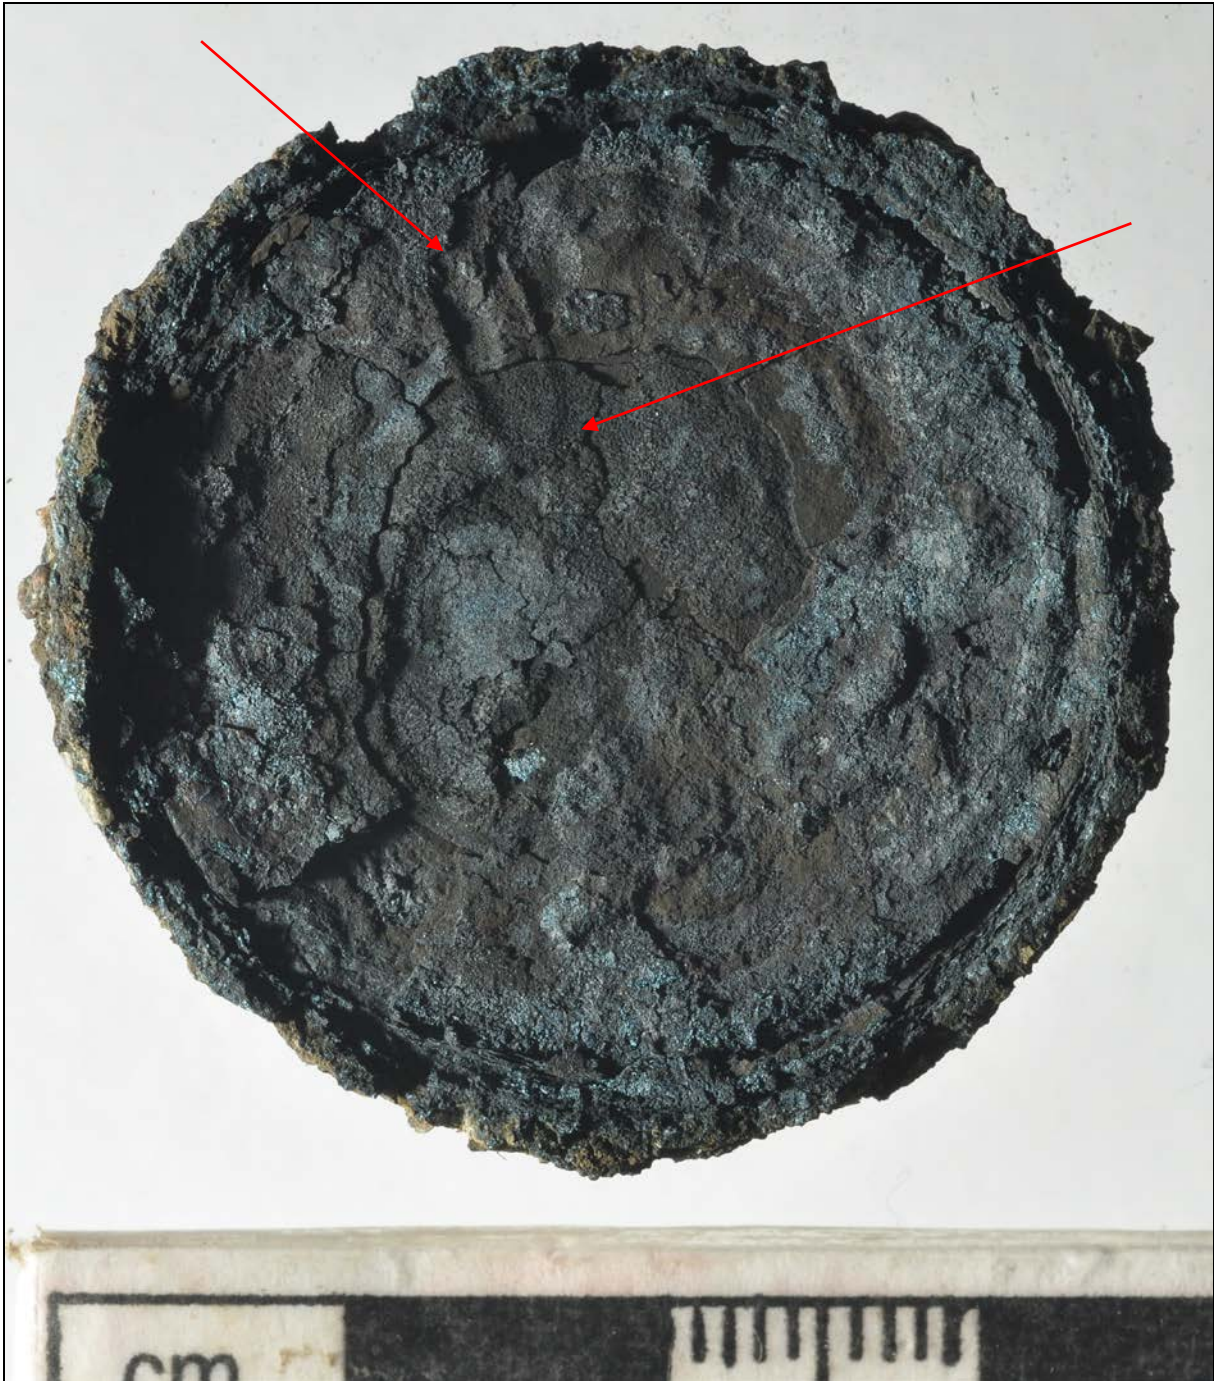
Storleken på myntet bedöms ligga kring 30-31 mm. Som myntet ovan är präglingselementen mycket diffusa och kan tolkas på många sätt. I bilden ovan kan ett möjligt H presenteras samt ett hårsvall. Påpekas bör att det är svårt att avgöra om det är präglingen eller ett avtryck från densamma.
Vikt ut: 8,25g

En fri tolkning av myntet kan vara: Kristina ¼ Riksdaler, 1640-43.

Hanteras varsamt, känsliga ytor

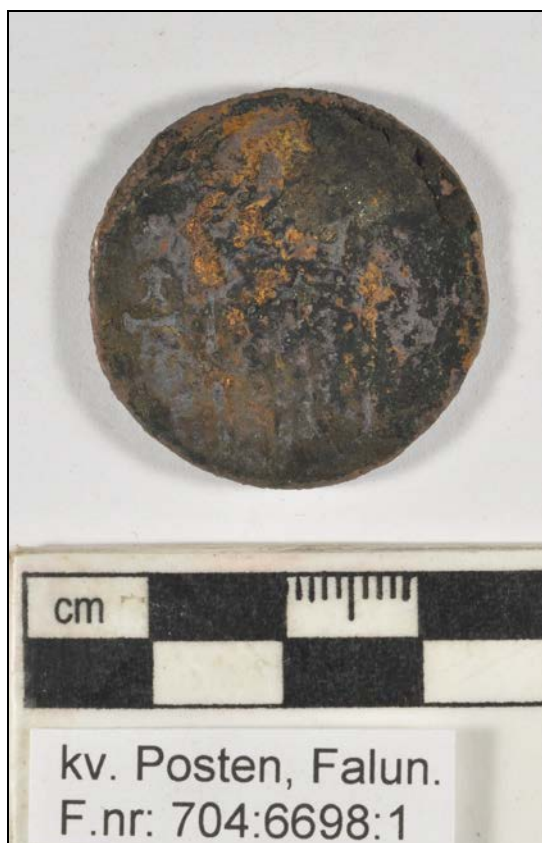
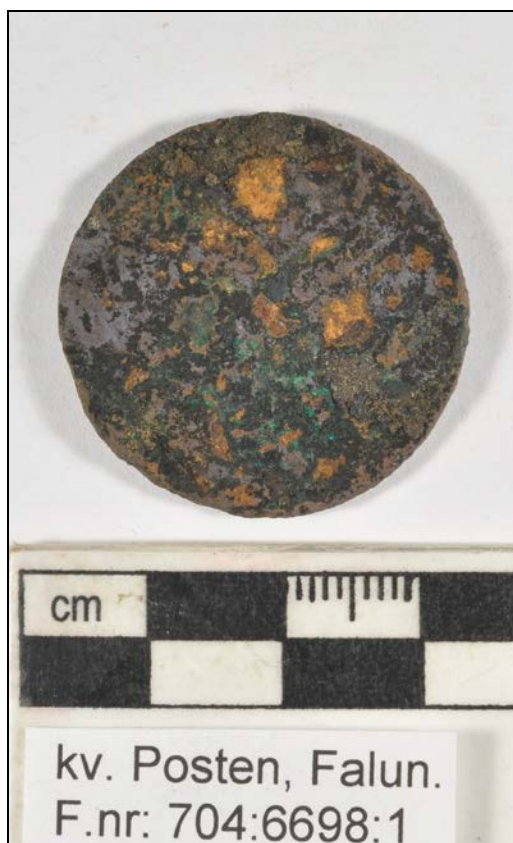
Ort/Anläggning: Kv. Posten, Falun**Fynd nr:** 704:6698:1**Kontaktperson:** Åsa Berger, Arkeologikonsult**Kons nr:****Datum in:** 2023-08-07**Datum ut:** 2024-03-14**Föremål:** Mynt**Material:** Cu-legering**Antal:** 1**Vikt in:** 9,12g **Vikt ut:** 9,05g**Foto:** Ja**Behandling:**

Myntet är lätt förorenat, något kraftigare i gropkorrosionens fördjupningar. Föremålet har varit utsatt för ett aggressivt korrosionsförlopp och all ursprunglig yta har gått förlorad och exponerar en svartbrun metall. Präglingen är ofullständig och kan skymtas på bägge sidor.

Myntet innan konservering.

Myntet rengörs mekaniskt under mikroskop med dentalverktyg och trästicka samt mjuk pensel, för att avlägsna hårdare föroreningar. För att nå något djupare så rengörs ytorna lätt med EDTA-diNa 0,5% samt följande urlakning i varmt avjoniserat vatten i flera bad. Dehydrering i 95%-ig etanol med

följande kontrollerad torkning. Behandling med BTA 3% i etanol, lufttorkning. Ytorna skyddas med Inkralack 3% i toluen samt lufttorkas.

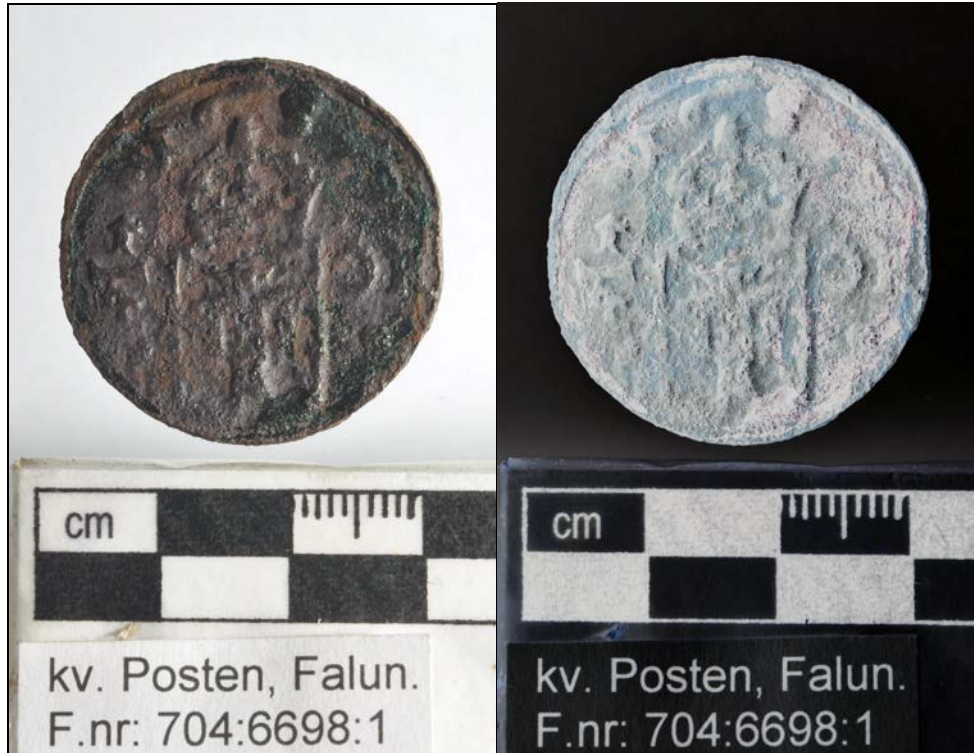
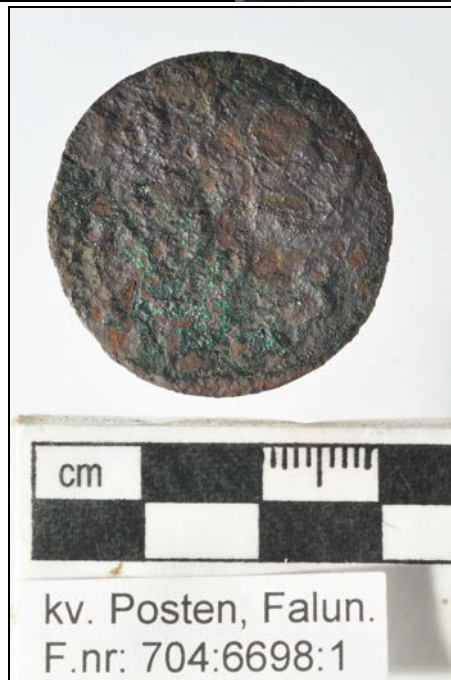
Myntet efter behandling.

Identifikation: Kristina, ¼ Öre, 1635-44. Troligen mellan åren 1635-38.

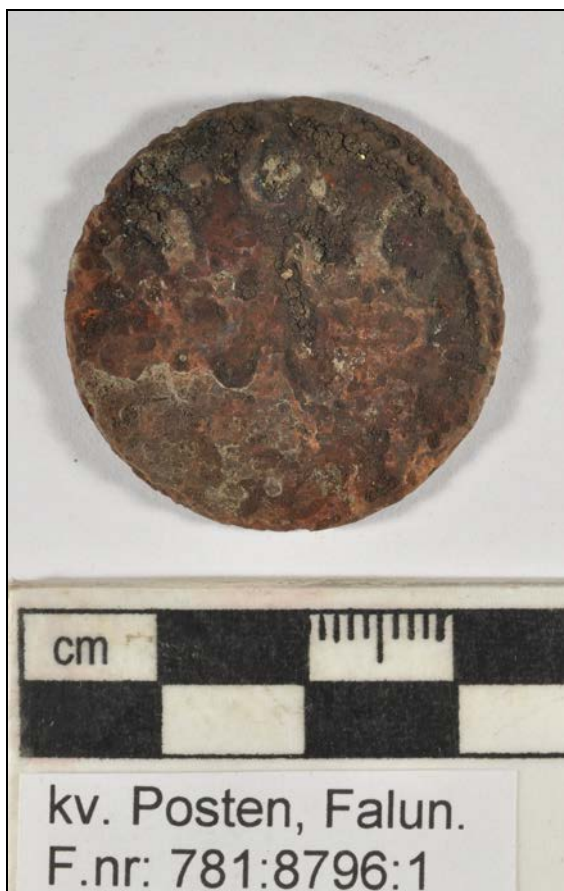
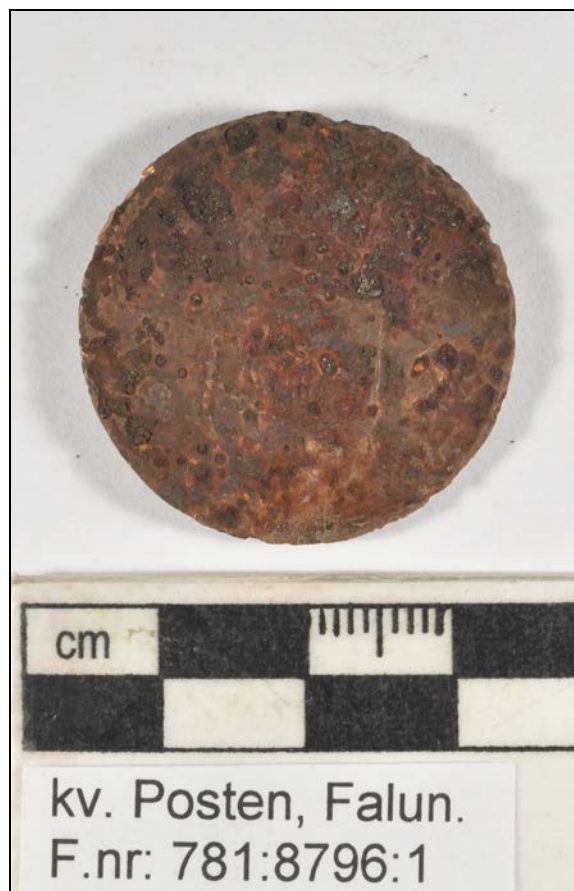
Ort/Anläggning: Kv. Posten, Falun**Fynd nr:** 781:8796:1**Kontaktperson:** Åsa Berger, Arkeologikonsult**Kons nr:****Datum in:** 2023-08-07**Föremål:** Mynt**Datum ut:** 2024-03-14**Material:** Cu-legering**Antal:** 1**Mått:****Vikt in:** 9,83g **Vikt ut:** 9,78g**Foto:** Ja**Behandling:**

Myntet är lätt förorenat, kraftigare gropkorrosion på bägge sidor. Föremålet har varit utsatt för ett aggressivt korrosionsförlopp och all ursprunglig yta har gått förlorad och exponerar en brunröd metall. Präglingen är ofullständig och präglings element kan skymtas på bägge sidor.

Myntet innan konservering.

Myntet rengörs mekaniskt under mikroskop med dentalverktyg och trästicka samt mjuk pensel, för att avlägsna hårdare föroreningar. För att nå något djupare så rengörs ytorna lätt med EDTA-diNa 0,5% samt följande urlakning i varmt avjoniserat vatten i flera bad. Dehydrering i 95%-ig etanol med följande kontrollerad torkning. Behandling med BTA 3% i etanol, lufttorkning. Ytorna skyddas med Inkralack 3% i toluen samt lufttorkas.

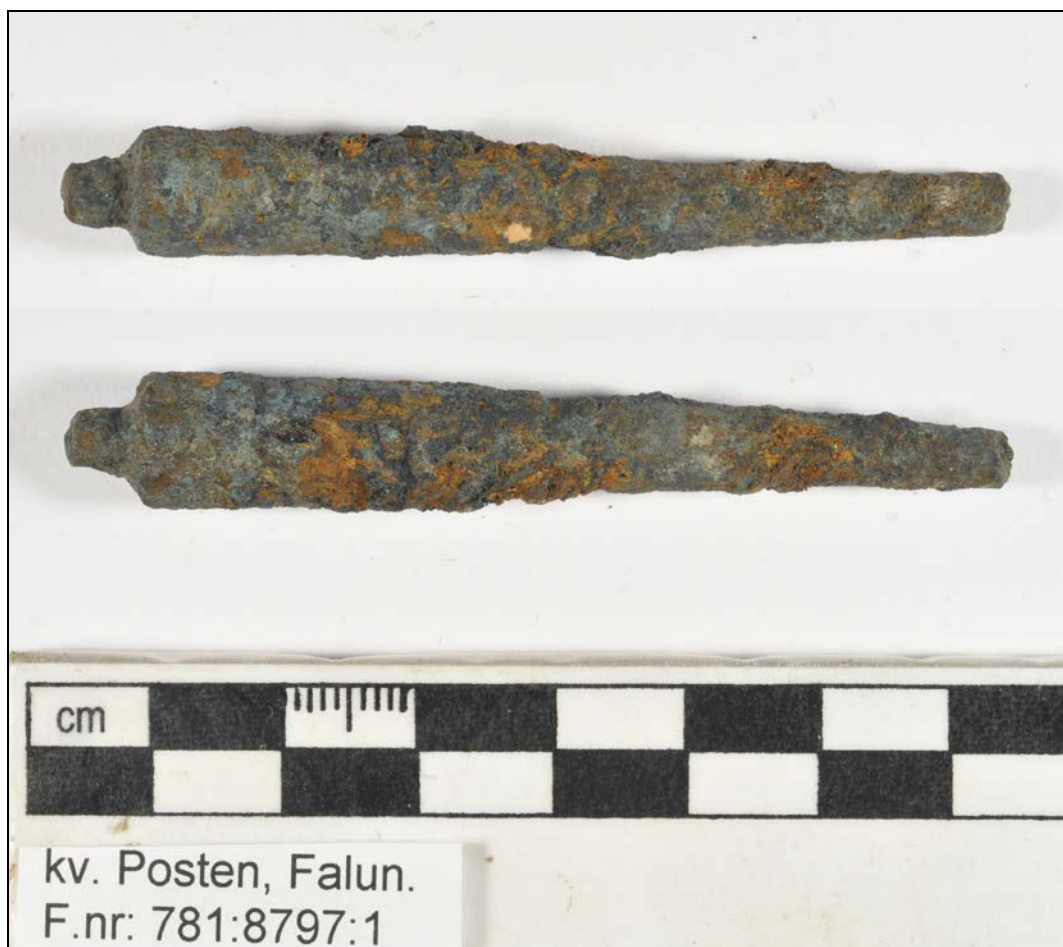
Ort/Anläggning: Kv. Posten, Falun**Fynd nr:** 781:8797:1**Kontaktperson:** Åsa Berger, Arkeologikonsult**Kons nr:****Datum in:** 2023-08-07**Datum ut:** 2024-03-14**Föremål:** Lod**Material:** Järn**Antal:** 1**Mått:****Vikt in:** 18,52g **Vikt ut:** 17,27g**Foto:** Ja**Behandling:**

Föremålet innesluts i föroreningar och under dessa syns spridda lägre krustor.

Lodet innan behandling.

Föremålet bearbetades under mikroskop med skalpell och dentalverktyg. Efter denna grövre rengöring så blåstrades ytorna med aluminiumoxid, där korrosionsprodukter av hårdare och tätare karaktär avlägsnas. Vidare urlakning med natriumhydroxid (NaOH) kring en nivå av pH 11, till dess att kloridhalten är obefintlig i lakvätskan. NaOH avlägsnas genom lakning i ljummet avjoniserat vatten. Vidare dehydrering med 95%-ig etanol samt torkas.

För att avlägsna och jämna ytorna ytterligare från föroreningar, blåstras ytorna återigen, då med glaspärlor. Dehydrering i etanol samt en kontrollerad torkning. Behandlingen avslutas med att en ytbehandling läggs i form av Dinitrolpasta som penslas över ytorna, senare appliceras mikrokristallint vax i pastaform.

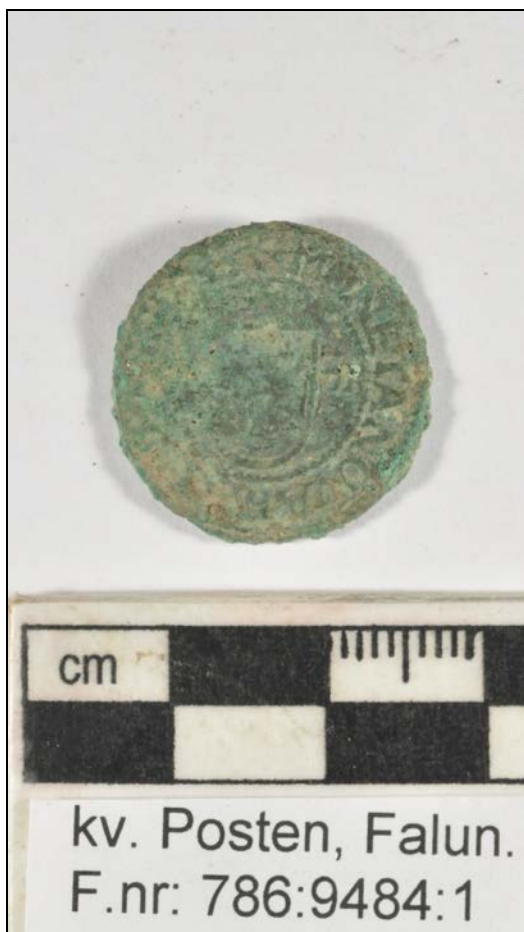
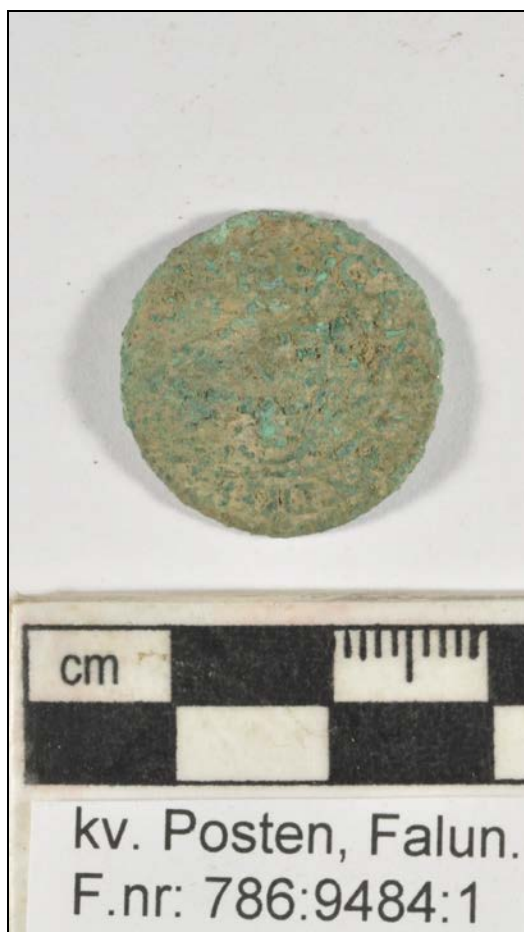
Ort/Anläggning: Kv. Posten, Falun**Fynd nr:** 786:9484:1**Kontaktperson:** Åsa Berger, Arkeologikonsult**Kons nr:****Datum in:** 2023-08-07**Datum ut:** 2024-03-14**Föremål:** Mynt**Material:** Silver**Antal:** 1**Mått:****Vikt in:** 1,82g **Vikt ut:** 1,69g**Foto:** Ja**Behandling:**

Myntet täcks delvis av tunna föroreningar och under dessa uppvisas ett aggressivare korrosionsförlopp med en mängd mindre krustor som resultat. Ytorna är på flera ställen svagt vittrade och inslag av koppar(II)klorid är synligt. Präglingen syns på bägge sidor.

Myntet innan konservering.

Myntet rengörs mekaniskt under mikroskop med dentalverktyg och trästicka samt mjuk pensel, för att avlägsna hårdare föroreningar. För att nå något djupare så rengörs ytorna lätt med EDTA-diNa 1,5-6% samt följande urlakning i varmt avjoniserat vatten i flera bad. En mindre del av föroreningarna/krustorna är hårt sittande och lämnas för att inte skada frilagda ytor. Dehydrering i 95%-ig etanol med följande kontrollerad torkning. Behandling med BTA 3% i etanol, lufttorkning. Ytorna skyddas med Inkralack 3% i toluen samt lufttorkas. Möjligtvis är myntet något låglegerat silver.
