Konserveringsrapporter gällande föremål från Kv. Posten Falun

Materialet kommer från undersökningarna Kv. Posten, Falun.

Rapport id: K23-469

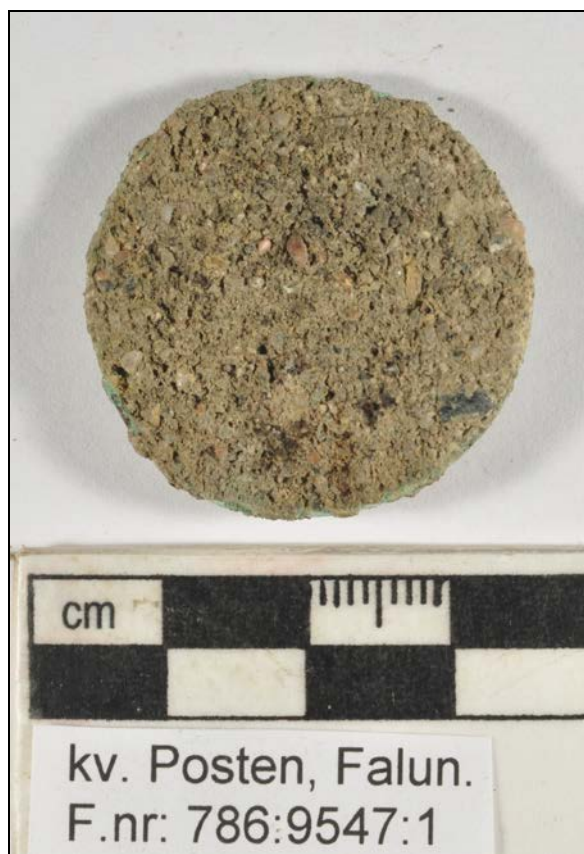
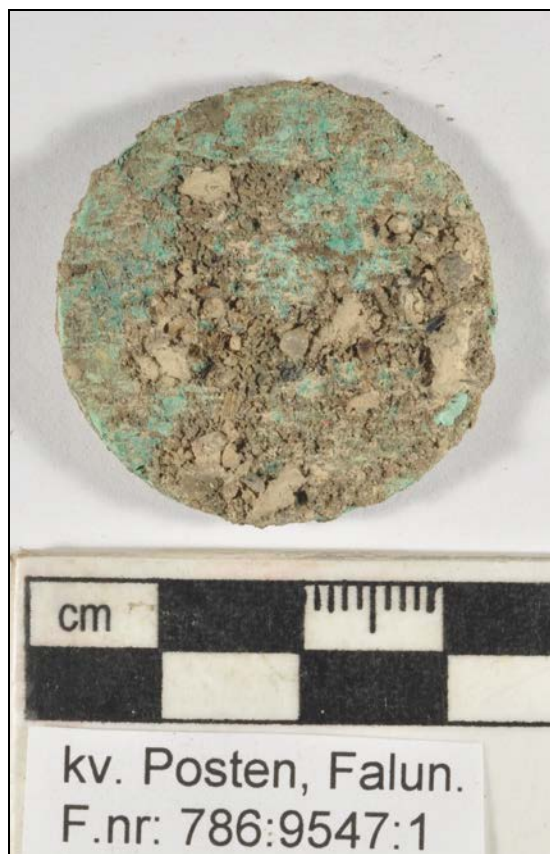
Ort/Anläggning: Kv. Posten, Falun**Fynd nr:** 786:9547:1**Kontaktperson:** Åsa Berger, Arkeologikonsult**Kons nr:****Datum in:** 2023-08-07**Datum ut:** 2024-03-14**Föremål:** Mynt**Material:** Cu-legering**Antal:** 1**Vikt in:** 11,02g **Vikt ut:** 9,31g**Foto:** Ja**Behandling:**

Myntet är helt inneslutet i föroreningar, något kraftigare på dess ena sida och under dessa skymtas inslag av en viss vittring samt koppar(II)klorid.

Myntet före konservering.

Myntet rengörs mekaniskt under mikroskop med dentalverktyg och trästicka samt mjuk pensel, för att avlägsna hårdare föroreningar. En hel del föroreningar lämnas eftersom ytorna inte bär. För att nå något djupare så rengörs ytorna lätt med EDTA-diNa 0,5% samt följande urlakning i varmt avjoniserat

vatten i flera bad. Dehydrering i 95%-ig etanol med följande kontrollerad torkning. Behandling med BTA 3% i etanol, lufttorkning. Ytorna skyddas med Inkralack 3% i toluen samt lufttorkas.

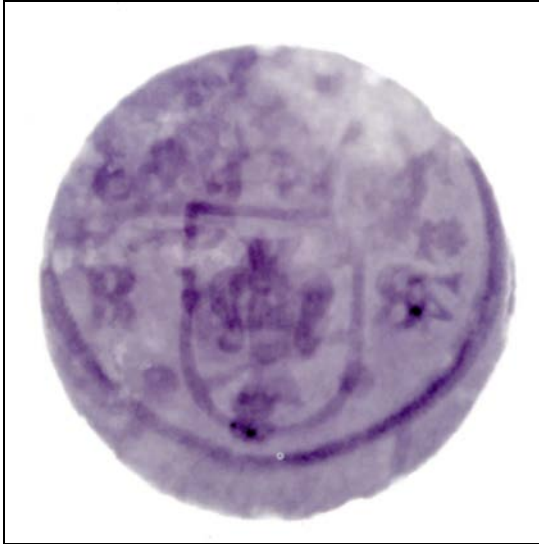
Myntet röntgas för att studera nedbrytningsgrad samt om präglings-element framkommer.

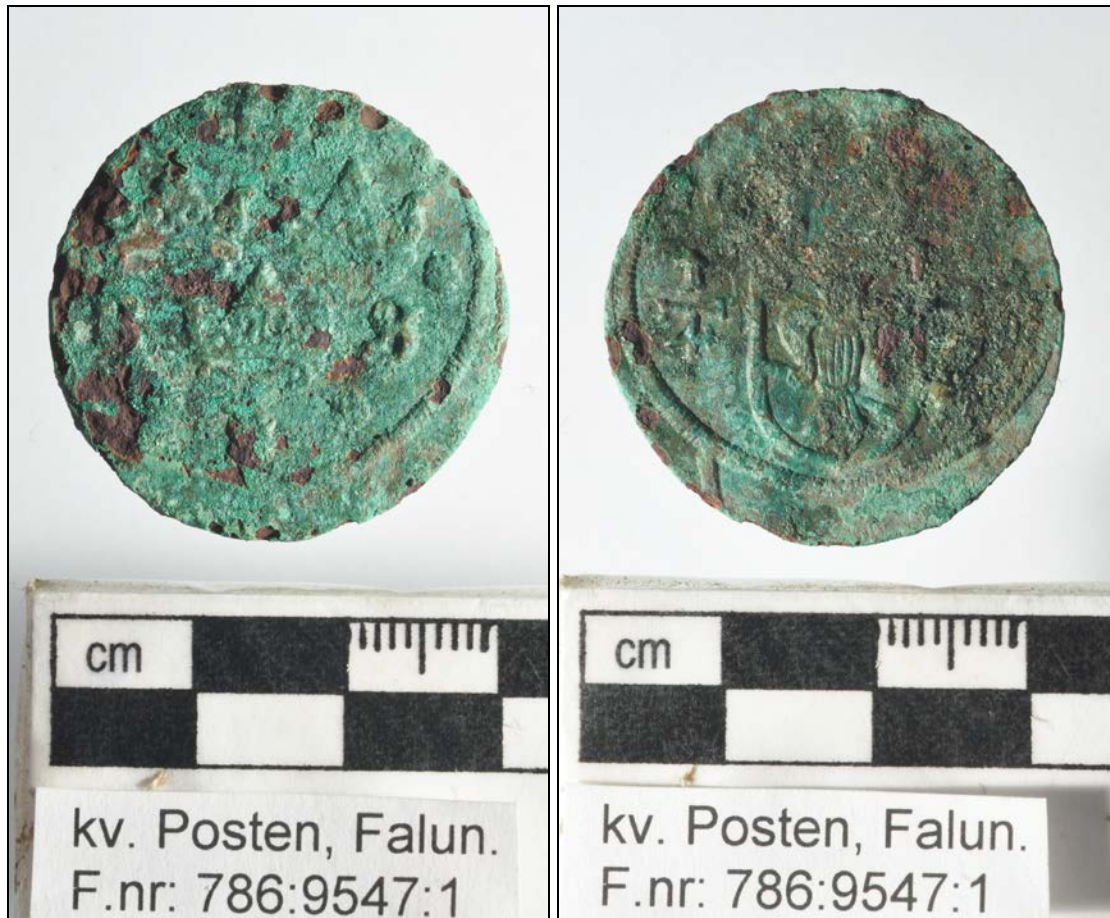
Myntet efter konservering.

Identifikation: Kristina, ¼ Öre, 1635-54. Möjligtvis 1644-54.
