Kortspel
VM13022
Konserveringsrapport

Kajsa Nyström Rudling
Studio Västsvensk Konservering
Dnr: KU 2022-00976
Datum: 2024-02-16

Konserveringsrapport

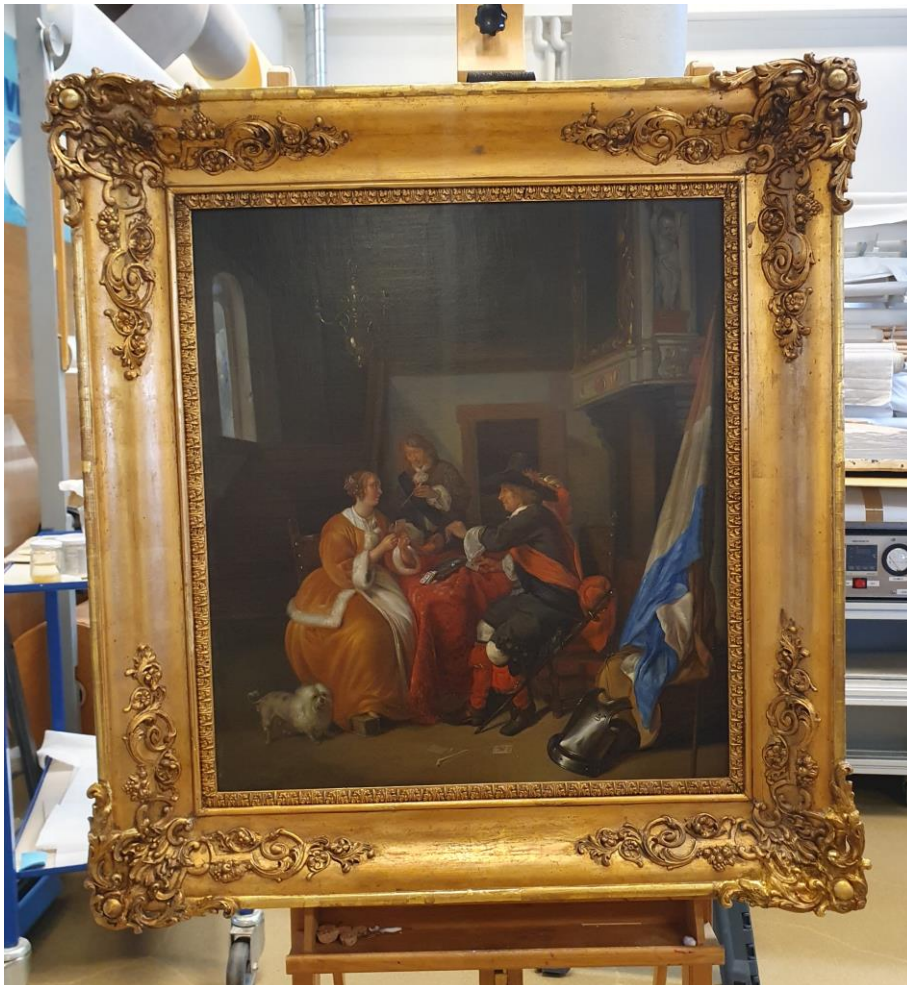
Fotot visar målning och ram efter åtgärd

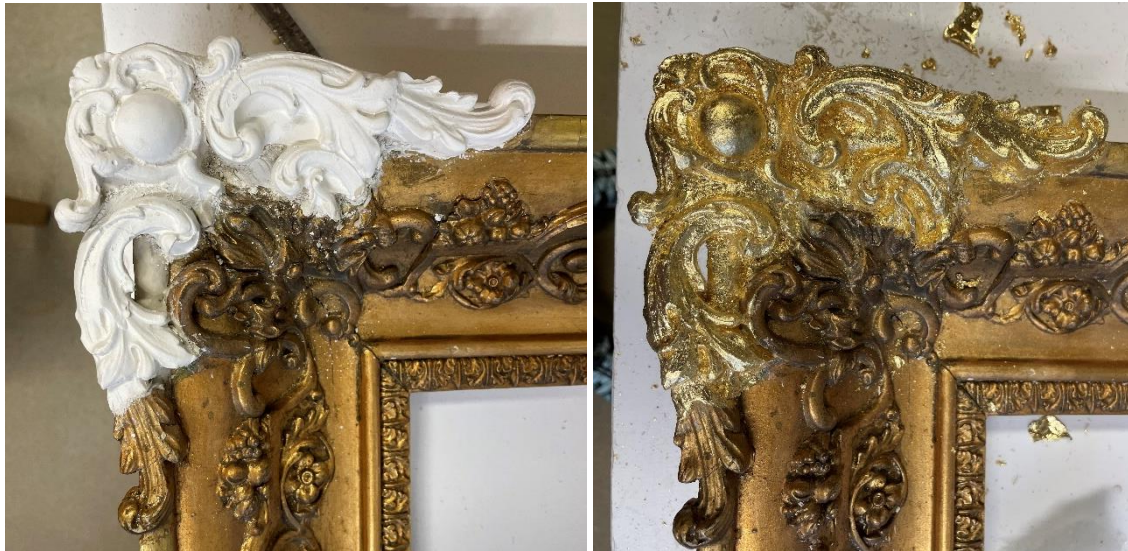
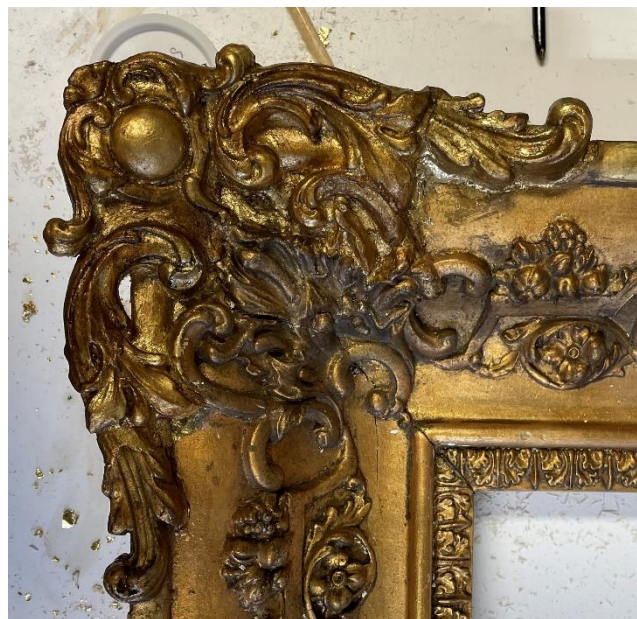
Materialbortfall och sprickor på ramen, framför allt på övre vänstra och nedre högra hörnen. Den ser även ut att ha blivit målade med guldfärg vid vissa av skadorna. Infästningspunkterna i kilramen är skadade och träet löst.

Lösa delar av ramen limmades fast med hjälp av Plextol 500. Skador på ramen åtgärdades genom gjutning av gipsreliefer samt relief i pastellage. Relieferna putsades till med skalpell och glipor fylldes i med pastellage. Därefter målades relieferna med gul akvarell och därefter med schellack. Slutligen förgylldes de med slagmetall. Slagmetallen patinerades med schellack blandad med pigment. Delar av ramen som var bolusförgyllda men som

skadats och nu saknades fylldes upp med pastellage för att sedan slipas och förgyllas med bladguld.
