# Vasa föremål

Dokumenterad av  
*Håkan Almqvist*

*Regel*

*14931*

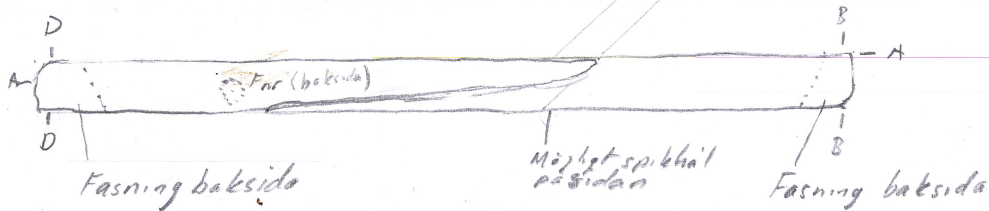
*översidan?*

*Regel. Fasade ändrar. Samtliga sidor och kanter hol. tät in på ursprungsförhållanden. Möjlig en "översidan" bortspjälkad. Föremålet är knäckt mitt av (spjälkning) men håller ihop av fiber. Hugg spår i fasningarna samt på undersidan. Där bland ett kraftigt hugg (undersida) Ett möjligt spikhål vid rostansamling på ena sidan. Ytan relativt oanfrätl.*
