Vasa Block

Recorded by <i>NH</i>	Date <i>13.9.2006</i>	Topplänteblock	<i>20000</i>
-----------------------	-----------------------	-----------------------	--------------

Fyndplats				Nuvarande plats	
Däck <i>TD</i>	Sida <i>BB</i>	Balk <i>22-23</i>	Kanonport	längd fr. för <i>3757-3904</i>	<i>magasinet</i>

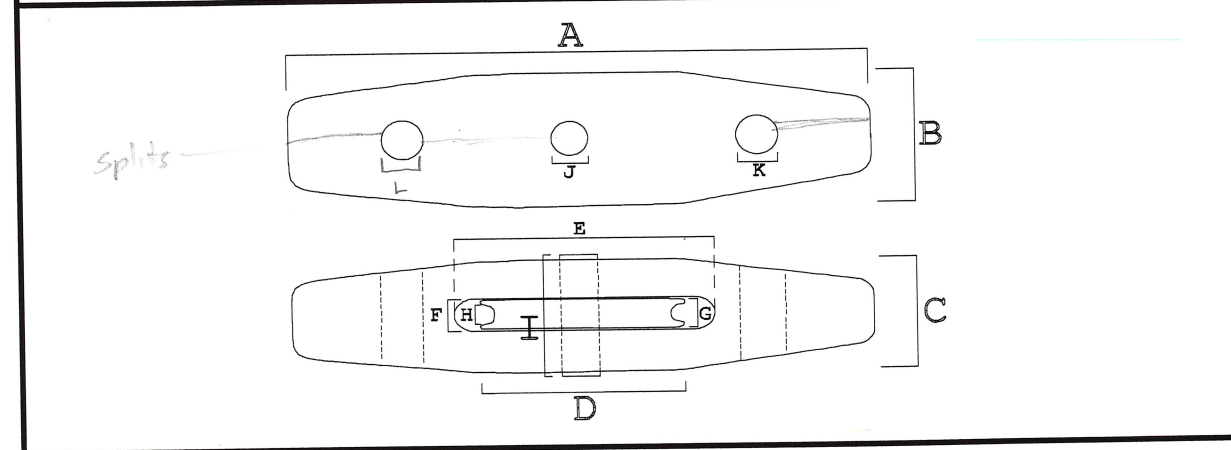
Tillstånd			
Av vittring <input checked="" type="checkbox"/> låg <input type="checkbox"/> mellan <input type="checkbox"/> hög	Användad <input type="checkbox"/> Ja <input checked="" type="checkbox"/> Nej	Verktyg teckningar <input checked="" type="checkbox"/> Ja <input type="checkbox"/> Nej <i>hylsa</i>	Monterat <input checked="" type="checkbox"/> Ja <input type="checkbox"/> Nej

Skador *skiva är splitat och brytest på (edges) hylsa är warped*

Kommentar *- hastily made and unrefined*
