# FORSBACKA HERRGÅRD

Antikvarisk medverkan vid renovering av den norra fasaden

Forsbacka herrgård  
Forsbacka 20:9  
Valbo socken  
Gävle kommun  
BM 60  
Gävleborgs län  
2023

Slutrapport  
Lst dnr: 9393–2021, 9395–2021  
Tillstånd enligt Kulturmiljölagen  
Beställare: Bostadsrättsföreningen Forsbacka herrgård

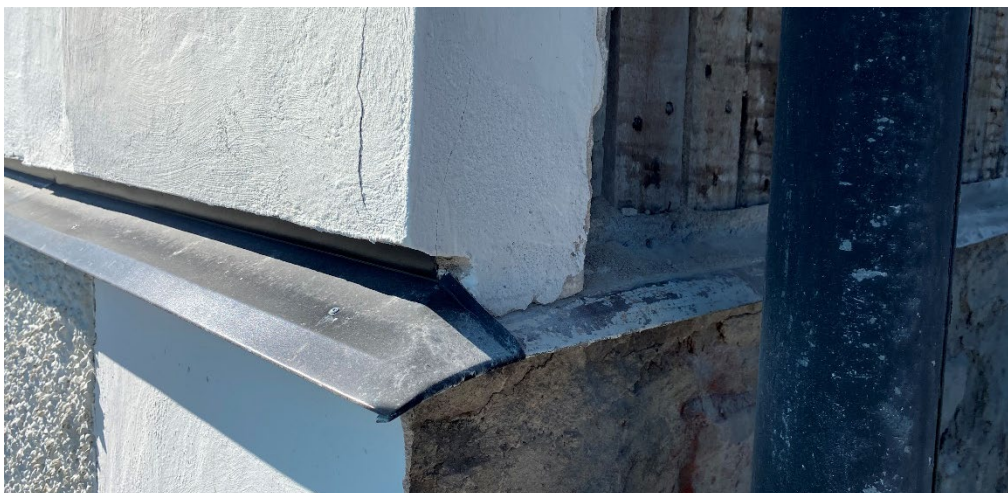
Det framkom att plåtlisten som löpte ovanför bottenplanet på den norra fasaden hade för nätta mått och saknade uppdrag mot putsen, till skillnad mot plåtlisterna i samma läge på de övriga tre sidorna. Dessa är i sen tid bytta till kraftigare språng och med uppdrag mot fasaderna.

*Figur 3. Under pågående arbeten. Här syns det nordöstra hörnet och två olika utföranden på plåtlist över bottenplan. Listen till böger var den som satt på den norra fasaden innan den nu aktuella renoveringen. Foto: Ulrika Olsson, 2023-04-18.*

De putsrena träytorna behandlades med Benac 50 för att motverka framtida rötangrepp. Plåtlisten ovanför bottenplan har bytts ut till en ny list med samma utformning som listerna på herrgårdens övriga tre fasader. Det innebär ett uppdrag mot fasaden på omkring 3 cm. På träytorna kläddes en förhydringspapp av fabrikat Vesta pro AC350 och på denna en vassmatta, som underlag för putsen.

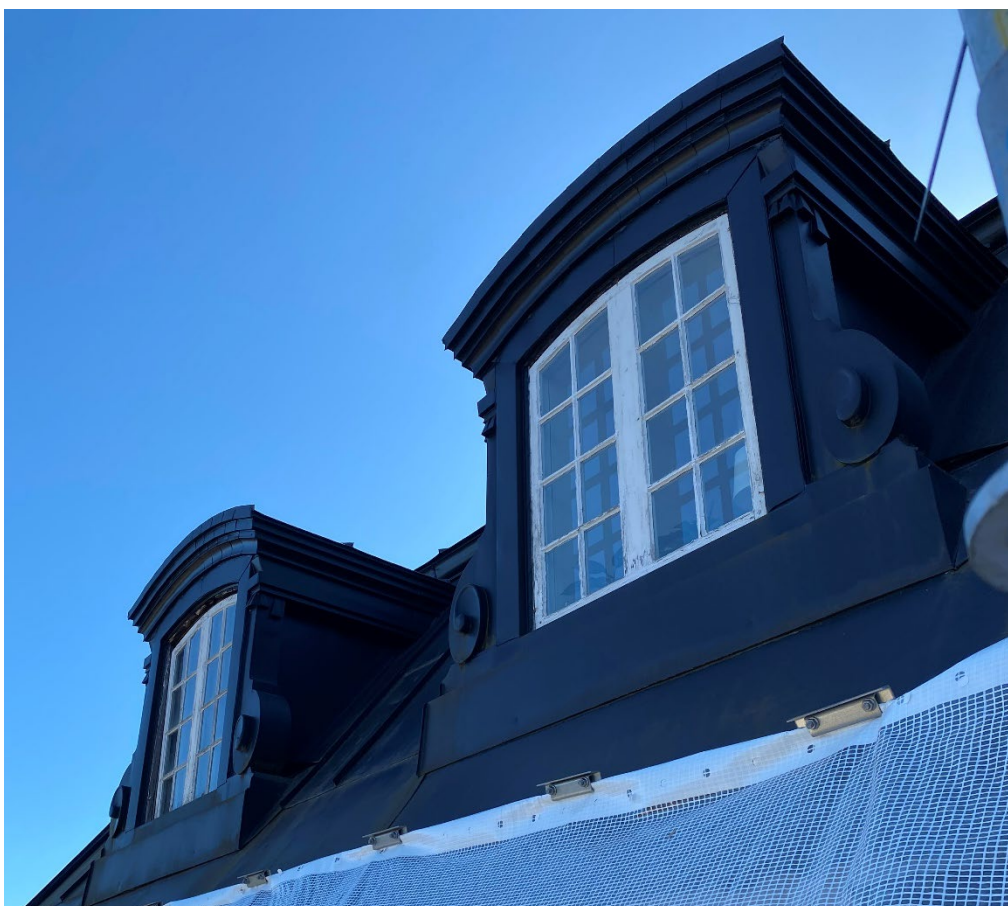
Fönsterbågarna i de fyra takkuporna var i behov av renovering, liksom det stora lunettfönstret i frontonen.

*Figur 4. Fönsterbågarna i två av takkuporna innan påbörjad fönsterrenovering. Foto: Ulrika Olsson, 2023-04-18.*

Fönsterbågar och karmar har skrapats rena på löst sittande färg. En karmöverbåge och två karmbottenstycken har bytts till nytt virke. Inga åtgärder behövdes på fönsterbågarnas kitt. Vindskupornas fönsterbågar är målade med linoljefärg från Engwall & Claesson i kulör NCS 1050-Y, vit. Det stora lunettfönstret är målat med linoljefärg från Engwall & Claesson i kulör 8010-G10Y, mörkt grön.

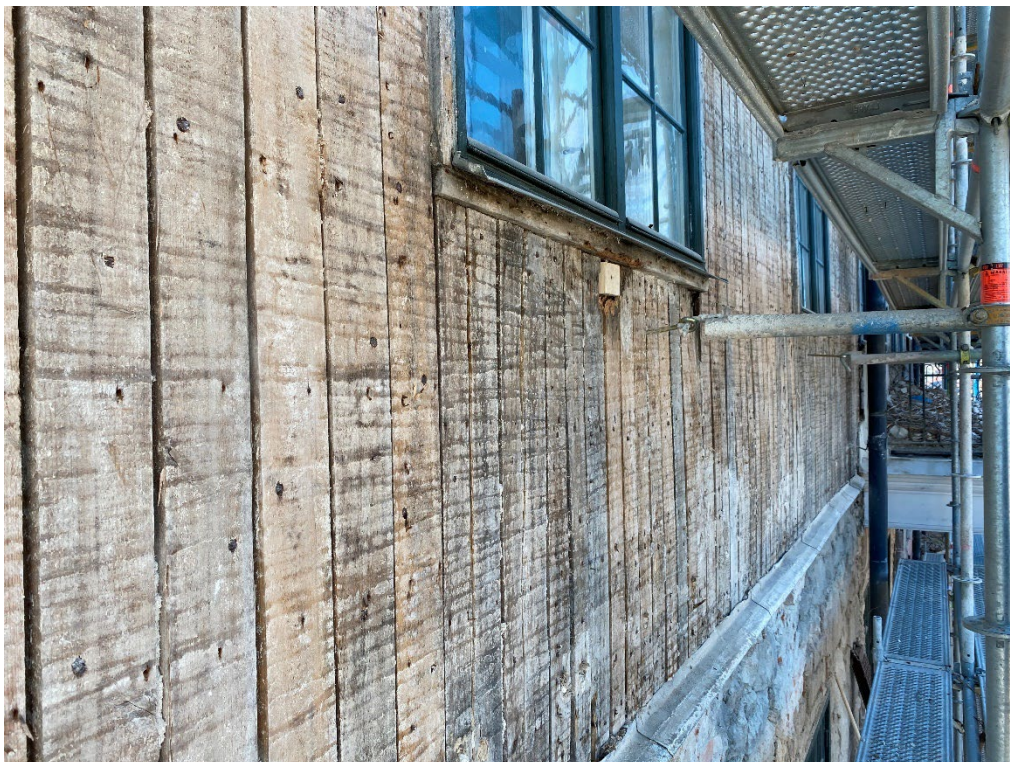
Listverk och dess profiler mättes upp och ritades av. All befintlig puts på den norra fasaden, förutom den profilerade takfoten, knackades ner. Till detta arbete behövdes ingen bilningsmaskin då all puts släppte i princip av sig själv, vilket blev ett tydligt bevis på hur dålig vidhäftning putsytorna hade haft mot underlaget.

Rötskadade delar i panelen lagades i med nytt virke. Lagningar har bara varit nödvändigt på mindre ytor - panel och underliggande timmerstomme var i det stora hela i gott skick.

*Figur 5. Putsen är nerknackad, en mindre trälagning syns under fönstret. Plåtlisten är ännu inte bytt. Foto: Ulrika Olsson, 2023-04-18.*

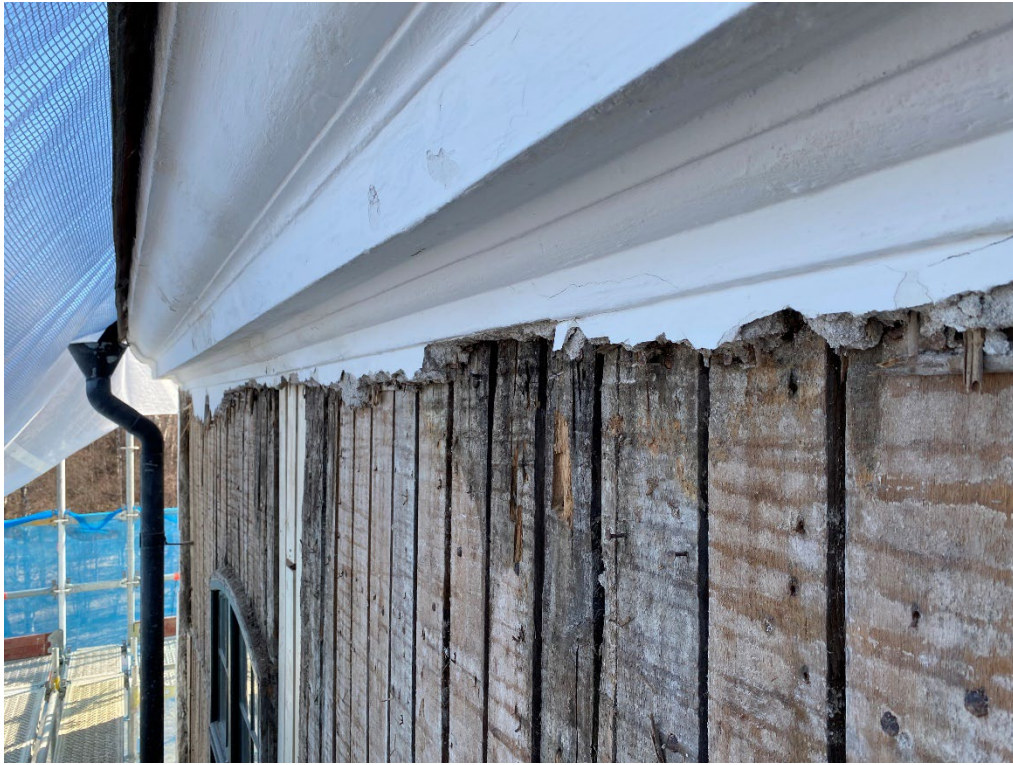
*Figur 6. Takfotens puts bedömdes vara i sådant skick att den var möjlig att renovera. Foto: Ulrika Olsson, 2023-04-18.*

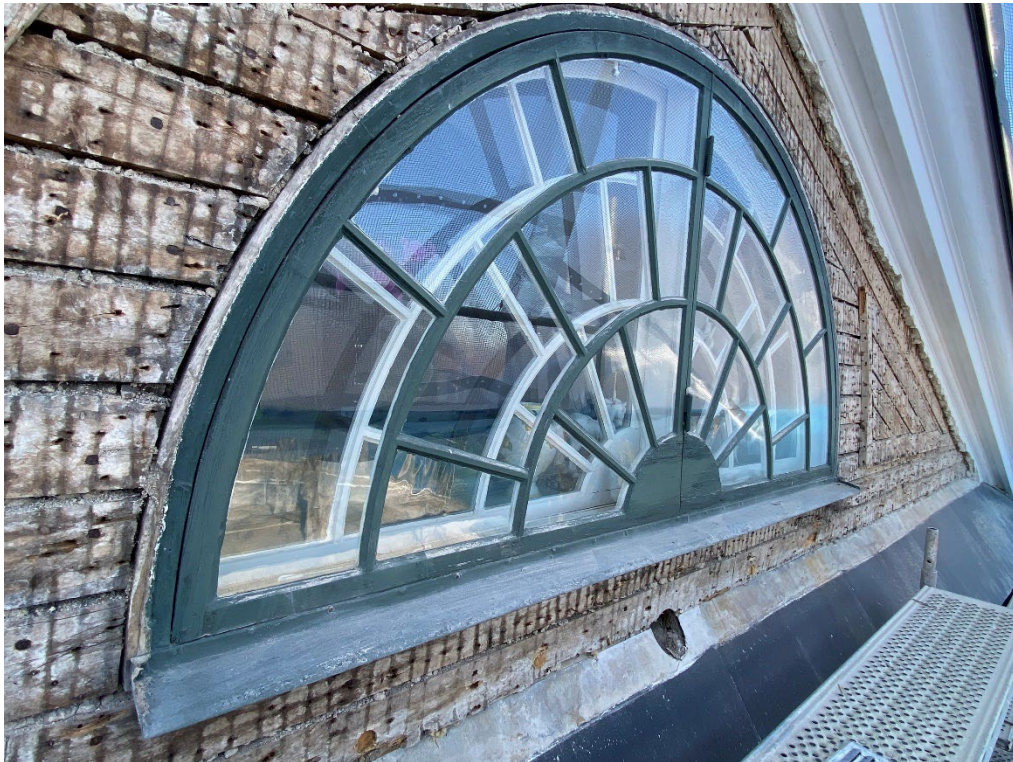
*Figur 7. Under pågående arbeten. Lunettfönstret i frontonen. Här syns att den profilerade takfoten kunde renoveras utan att den till fullo behövde knackas ner. Foto: Ulrika Olsson, 2023-04-18.*

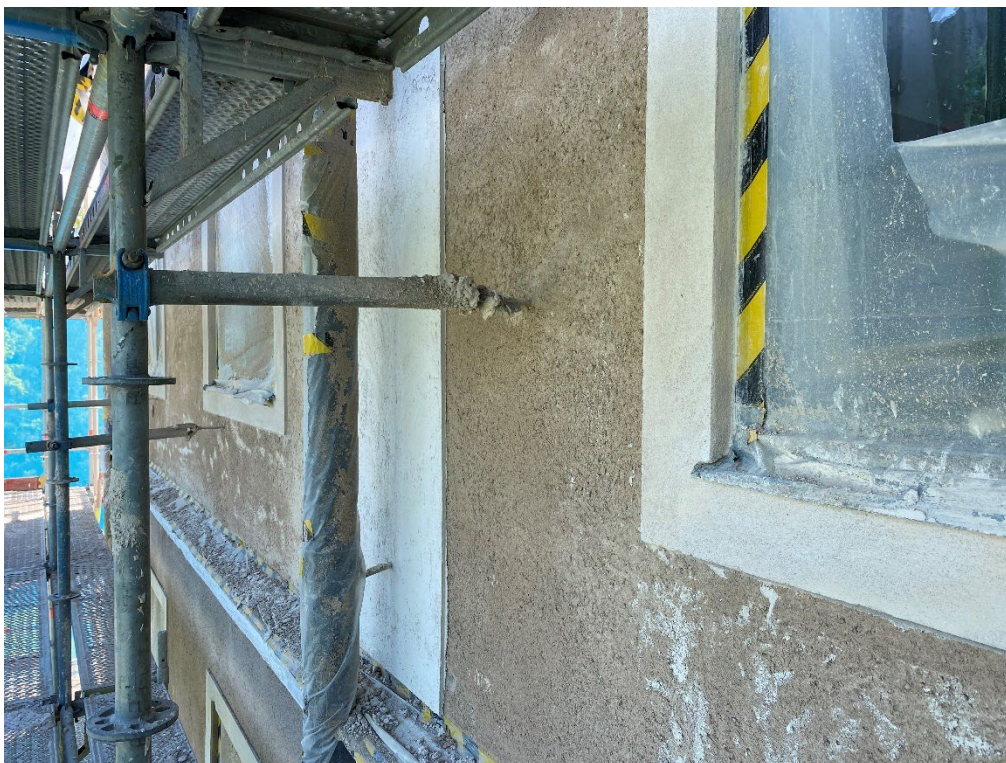
*Figur 10. Omputsning pågår. Fönstrens omfattningar liksom pilastrarna, är färdigställda.  
Foto: Ulrika Olsson, 2023-05-30.*

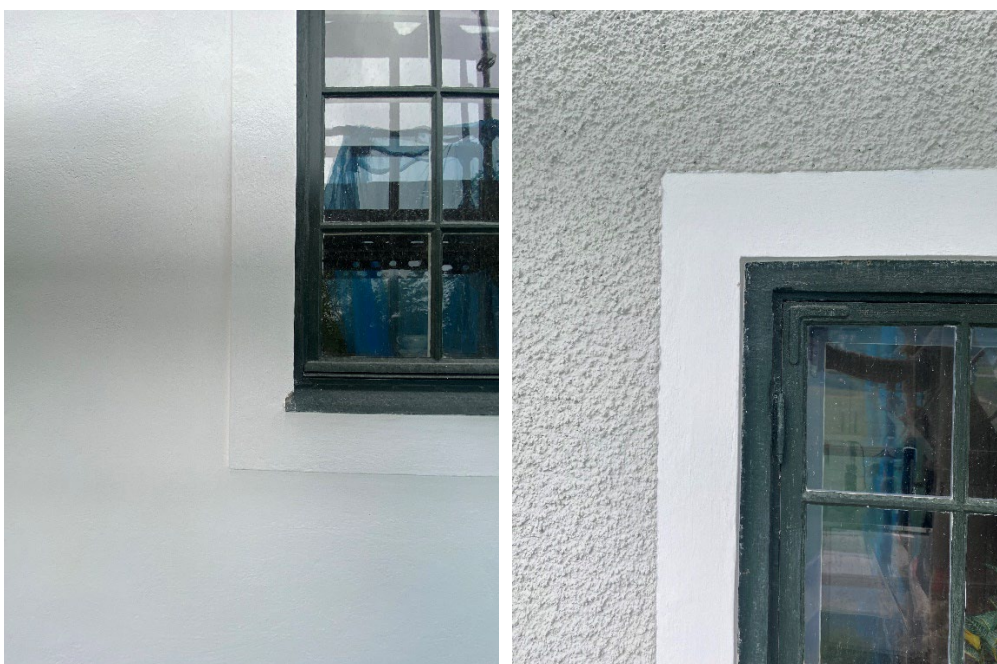
*Figur 11 och 12. De nyputsade ytorna vid slutbesiktningen. Alla slätputsade partier är vita medan den spritputsade bottenväningen har en ljus grå kulör.  
Foto: Ulrika Olsson, 2023-07-04.*

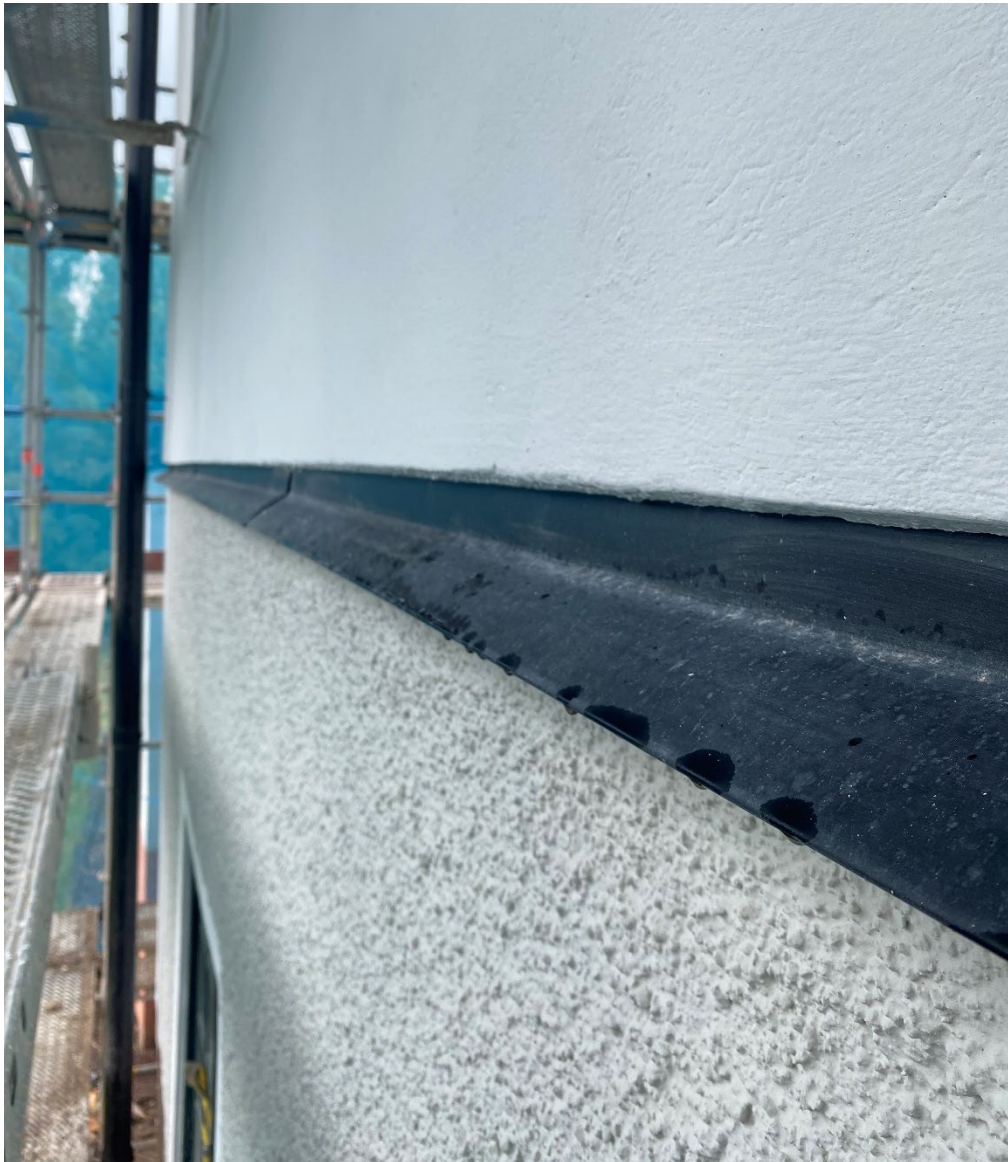
*Figur 13. Ny utformning på plåtlisten som löper mellan bottenvåningens spritputs och ovanliggande slätputs. Den nya listen har ett högre uppdrag mot putsen.  
Foto: Ulrika Olsson, 2023-07-04.*

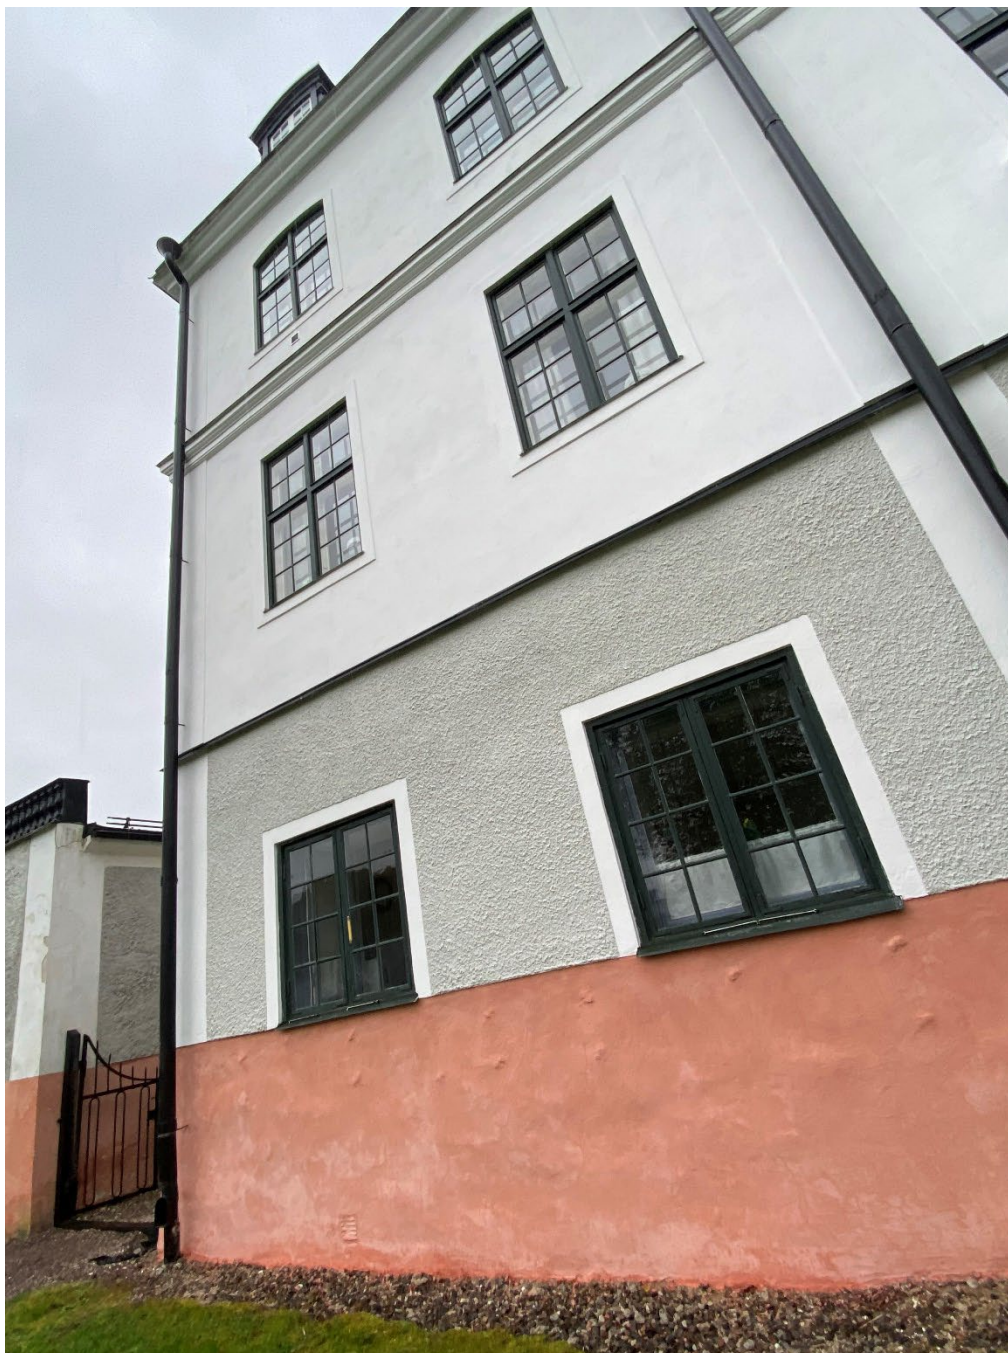
*Figur 14. Sockeln är färdigrenoverad. Foto: Ulrika Olsson, 2023-10-06.*

När ställningen var nertagen renoverades också sockeln på den norra sidan. Detta arbete låg dock inte med i de ursprungliga handlingarna, men kunde utföras efter avstämning med Länsstyrelsen Gävleborg. Till skillnad mot fasadputsen var sockelns puts möjlig att renovera. Bomputs knackades bort, ytorna tvättades innan skador lagades upp med KC-bruk Weber 122. Avfärgning har utförts med KC-färg Weber 244.

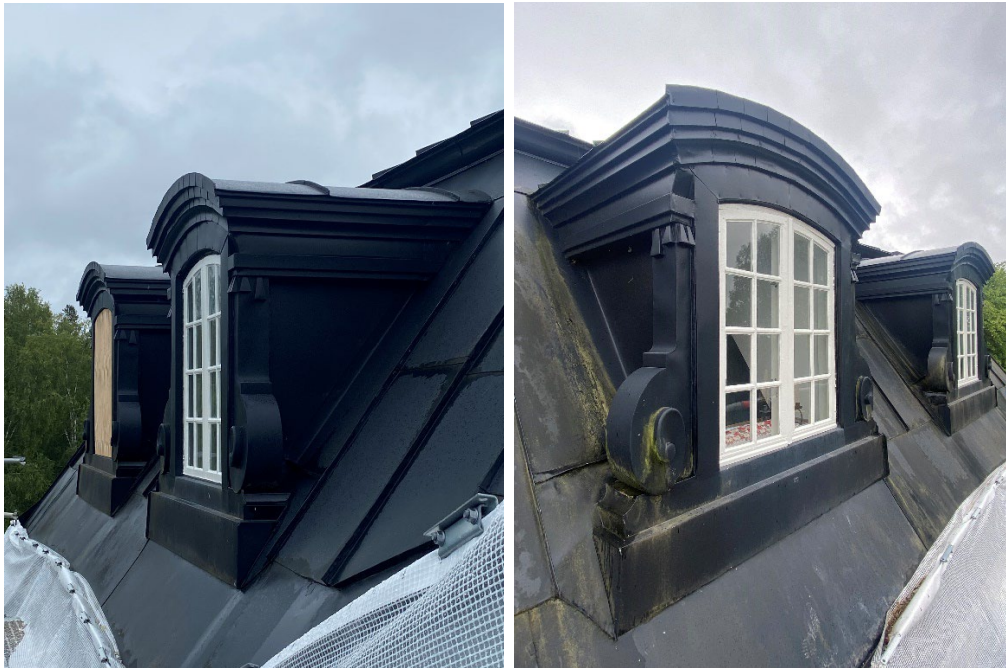
*Figur 15 och 16. Under pågående renovering av fönsterbågarna i takkuporna. Tre av fyra fönsterenheter är färdigställda. Foto: Ulrika Olsson, 2023-07-04.*

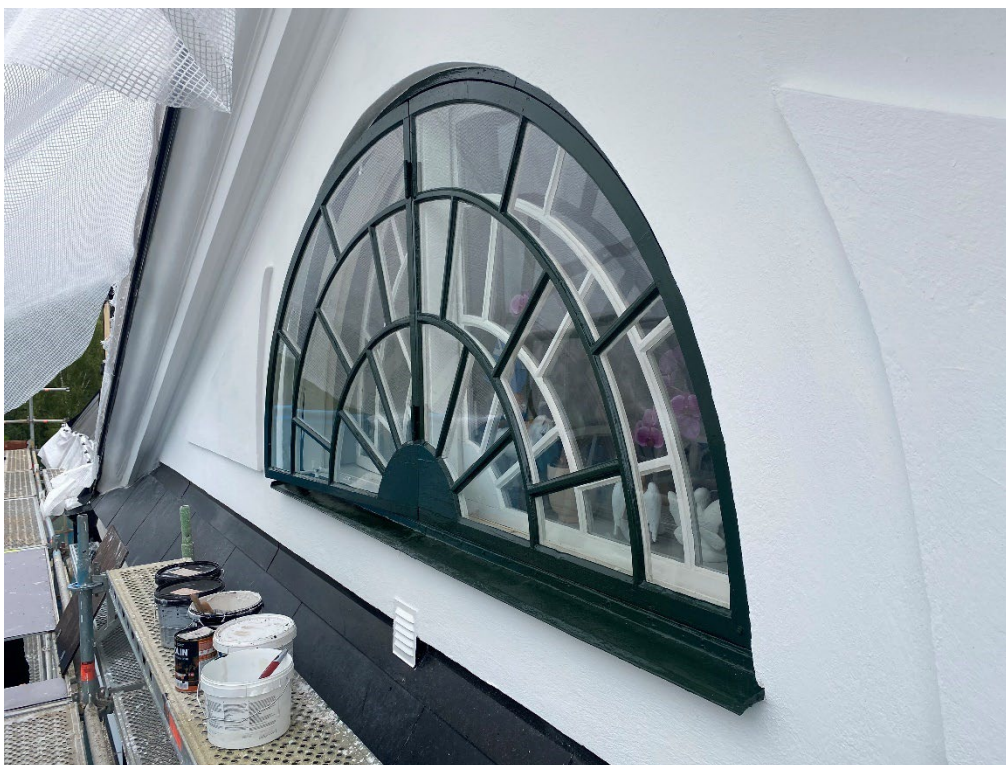
*Figur 17. Lunettfönstret i frontonen efter renovering. Foto: Ulrika Olsson, 2023-07-04.*
