# Sluttrapport sikringskonstruksjon for lutkar

Arild Teppen 01.22

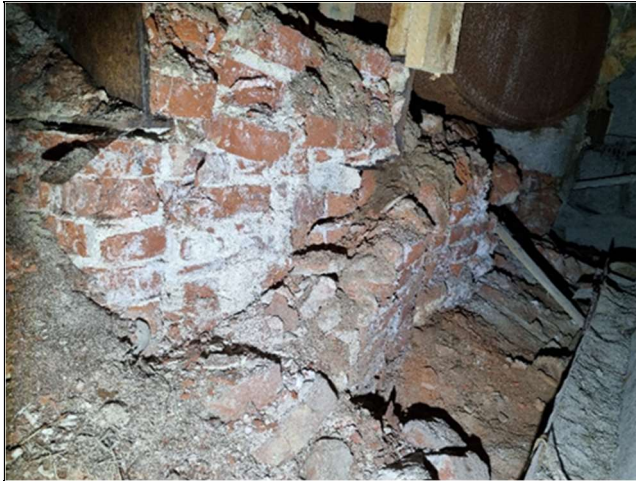
Østre fundament på vestre lutkar. Kraftig forvitret og nært utrasing.

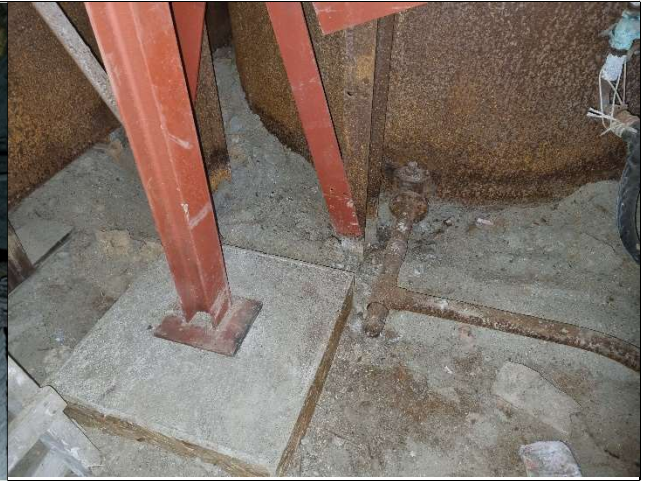
Nytt fundament for bæring av sikringskonstruksjonen. Bak det nye fundamentet ses søyla som bærer fremre del av lutkaret. Denne sto på et betongfundament som delte seg i to og søyla falt ned 30-40 cm

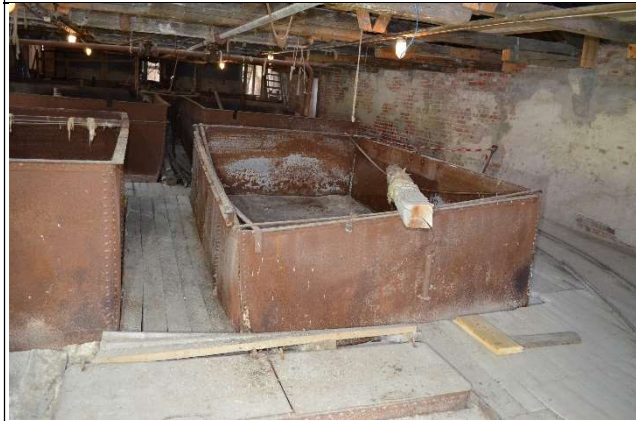
Lutkarene før sikringstiltak. Venstre hjørne på lutkaret midt i bildet har falt ned 30-40 cm på grunn av kollaps i fundament under bæresøyla.
