# Sluttrapport sanering av forurensede masser i Klevfos cellulose og papirfabrikk 2022-24

**Eierforhold:** Anno museum, Klevfos

**Objekt:** Fabrikken

**Utbedringsperiode:** 2022/2023

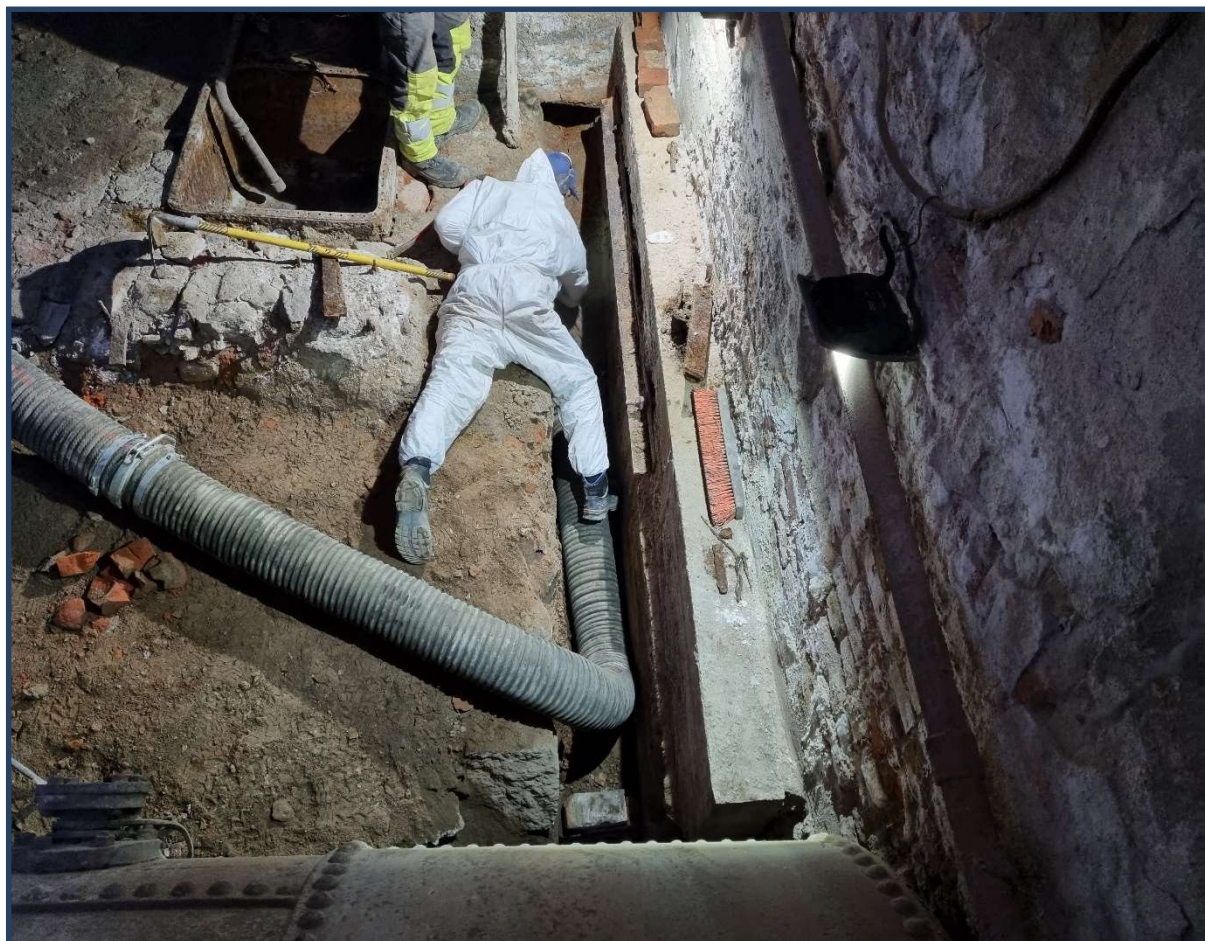
*Luthuskjeller, kanal langs motorromvegg som dukket opp under sanering av masser.*

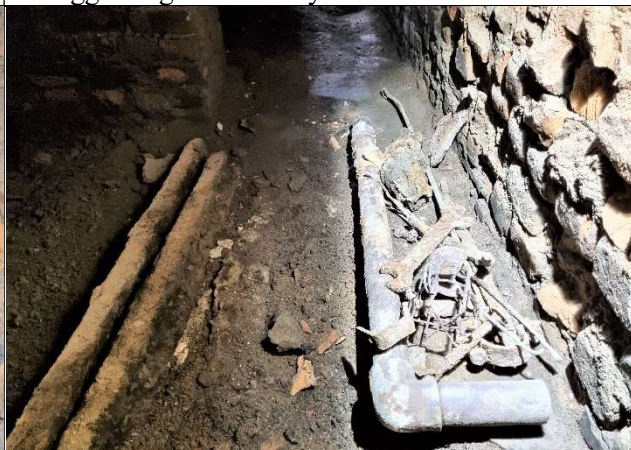
Bilde samme sted. Fjerning av masser ned til granittfundament har brutt vandrings av saltholdig fukt inn i teglveggen og veggen kan tørke opp. Gjenstander av jern funnet i massene ble samlet her.

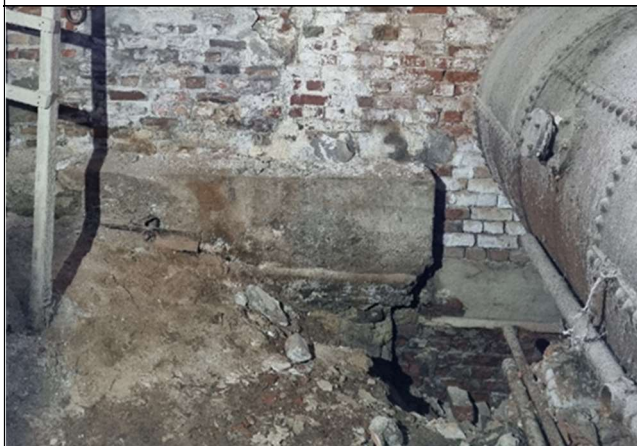
Bilde tatt av tanken og motorromveggen mot sør før sanering. (område B) Masser av kalk og sand ligger inn mot veggen.

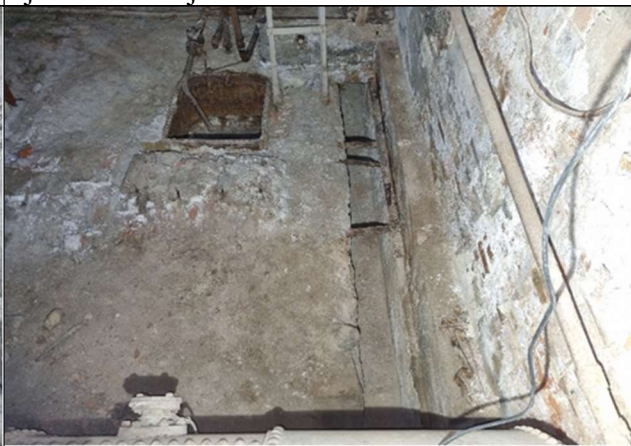
Bilde fra samme sted, men mot øst. Saneringen avdekket ei renne langs motorromveggen. Massene av kalk/sand som fraktet fukt inn i veggen er fjernet.

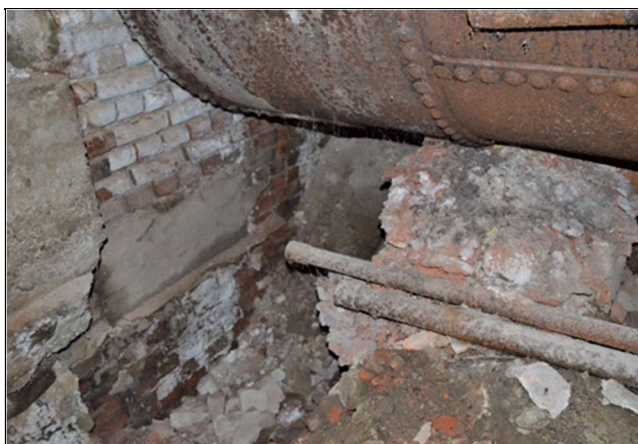
Bilde tatt av tanken og motorromveggen mot sør før sanering. En murt kum med avløp til kum i naborommet er fylt opp av sand, kalk og murrester. Massene fører fukt og salt i en konstant strøm inn i veggen.

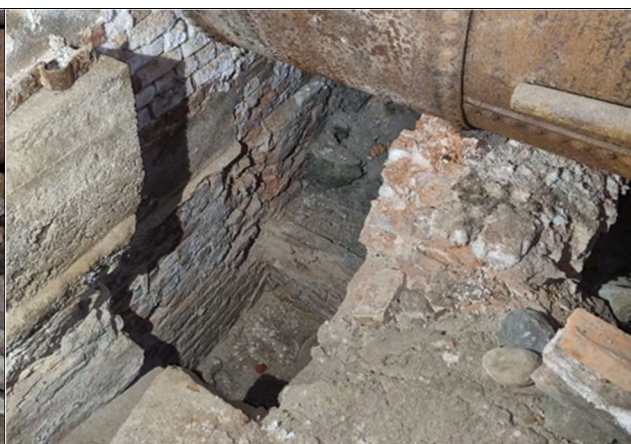
Etter saneringen. Massene i kummen er fjernet og avløpsrøret inn til kummen i naborommet er avdekket. Fundamentet til tanken er skadet av salt og frostforvitring, øverste del bør re-mures.

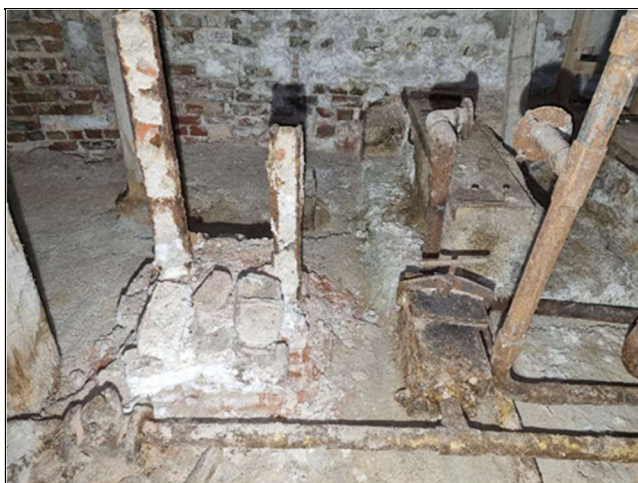
Samme sted som forrige bilde. Installasjonene på bildet ble suget frem under en haug med kalk og sand.

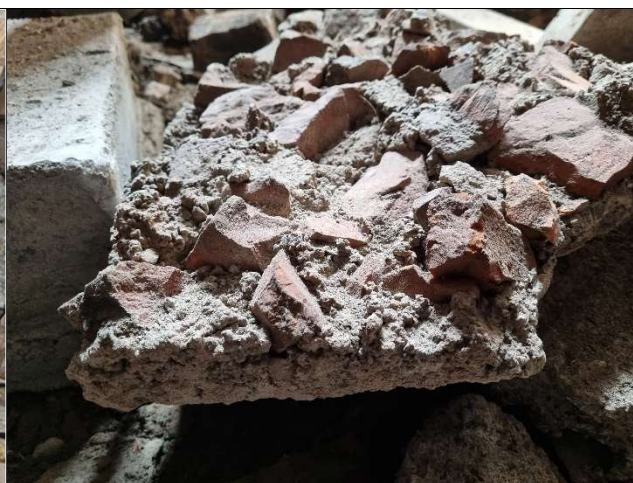
Bildet viser en bit av gulvet i luthuskjelleren (snudd opp ned) 3-5 cm uarmert betong på et lag med teglavslag. Under tanken mot fyrhuset ble dette gulvet «ofret» for å stanse fuktvandring inn i veggen.

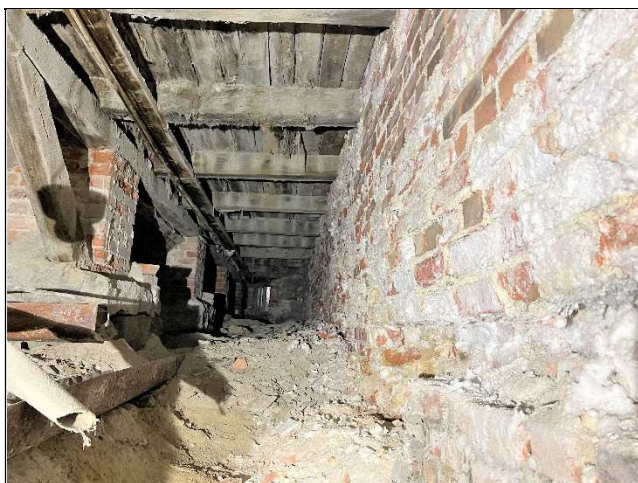
Luthuskjeler nivå 2 før sanering. Bilde tatt østover langs remkanalveggen.

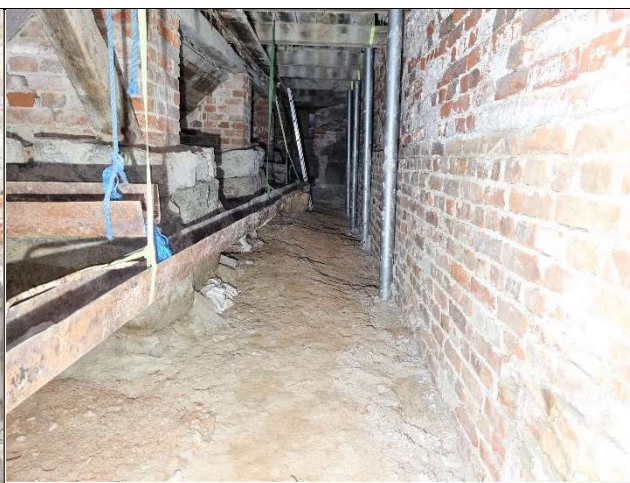
Bilde tatt samme sted etter sanering og reparasjon av remkanalvegg. (se egen rapport) Dekke-støttene avlastet vekta av taksperrer under murarbeidet.

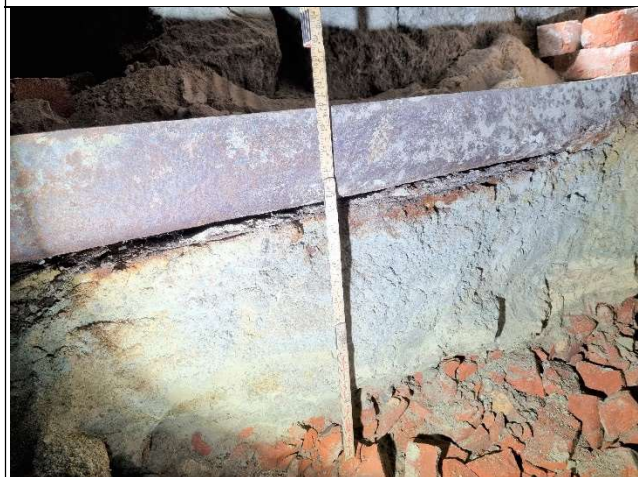
Bilde samme område. Under et 40 cm tykt mesakalk-lag ble et lag teglavslag fra byggingen av fabrikkens avdekket. Laget med tegl ble ikke fjernet, men er i dag dekket av et tynt lag kalk.

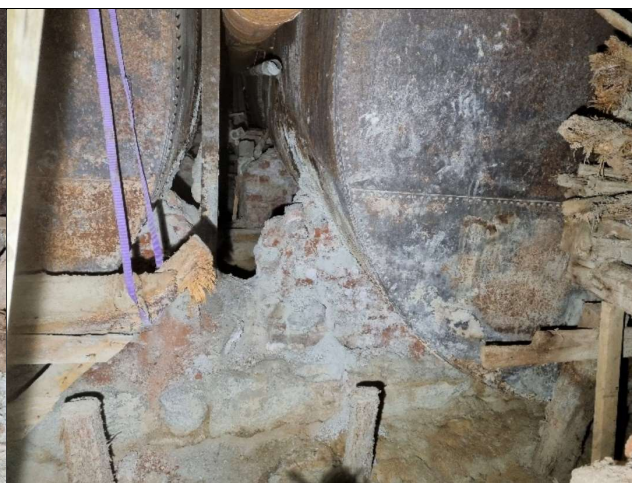
Samme sted etter sanering. Teglstein i fundamentene er kraftig forvitret og må på sikt repareres. Stolpene i nedre bildekant er rester etter trappereposet.

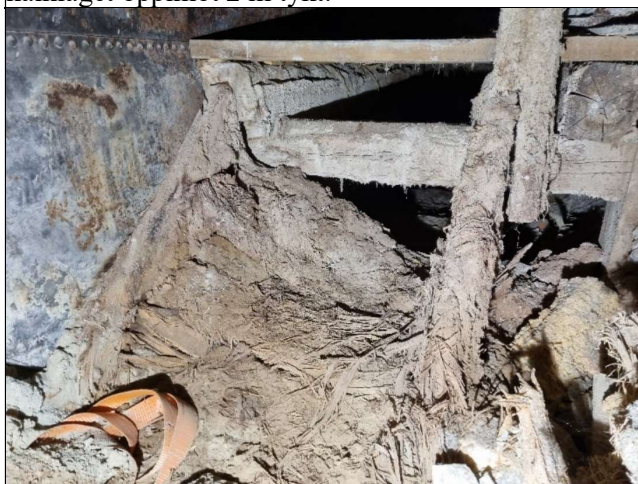
Bilde samme område. Trappa før sanering. Sidevangene står igjen og restene av trappetrinnene ligger mellom dem. Alt ødelagt av lutrâte.

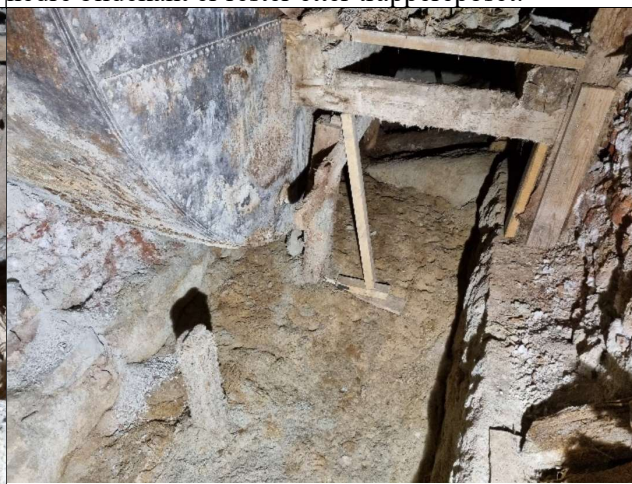
Samme sted etter sanering. Granittfundamentene er avdekket slik at videre forvitring i treverk og tegl bremses. Bærende stolper for gulv er svekket av lutrâte, midlertidige oppstøttinger er satt inn.

Det planlegges å lage en ny trebukk som kopi av den opprinnelige. Den opprinnelige bukken bevares, festet til den nye. I samme område var flere tresøyler som bærer tregulvet i luthuset skadet av lutråde. Søylen ble midlertidig lasket. Planen er å foreta en permanent reparasjon ved at skadet treverk blir erstattet ved spunsing.

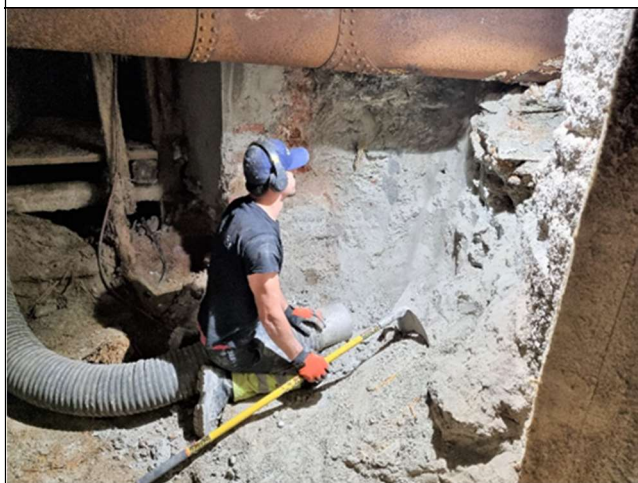
Sanering av masser under mikseritank-fundamentene. (område J og I) Renne i øvre bildekant fraktet lut og kalkslam fra mikseritankene til silkarene.

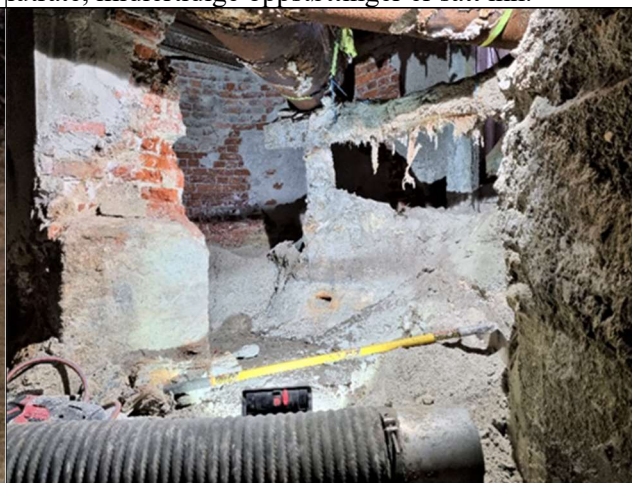
Mye av kalken er fjernet og teglmuren i fundamentet er avdekket. En trebukk som understøtter renna dukker frem fra kalkmassene.

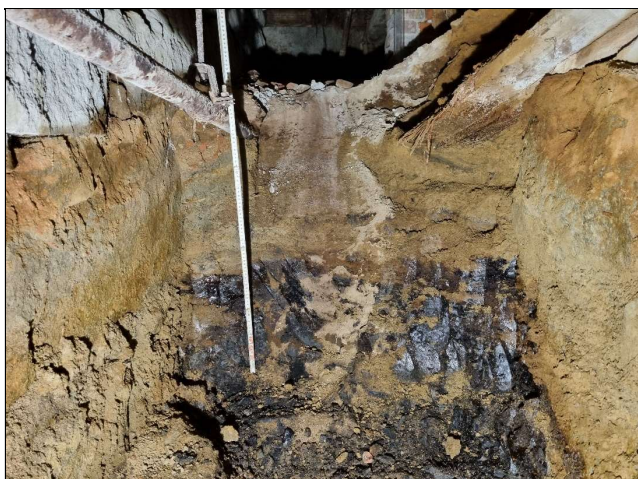
Nærbilde av svartlut i kalkrestene. Siden svartlutlaget ikke er i kontakt med tegl eller treverk, ble det vurdert til at det kunne få ligge.

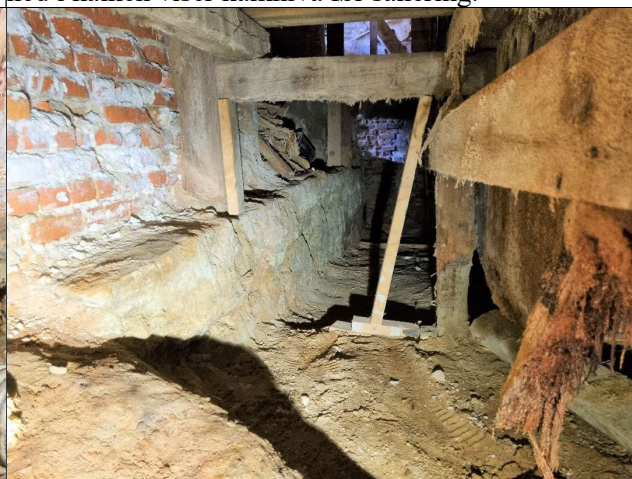
Samme sted etter sanering. (område H) Stolper som bærer gulvet over er skadet av lutråte. Gulvet er midlertidig understøttet i påvente av reparasjon.

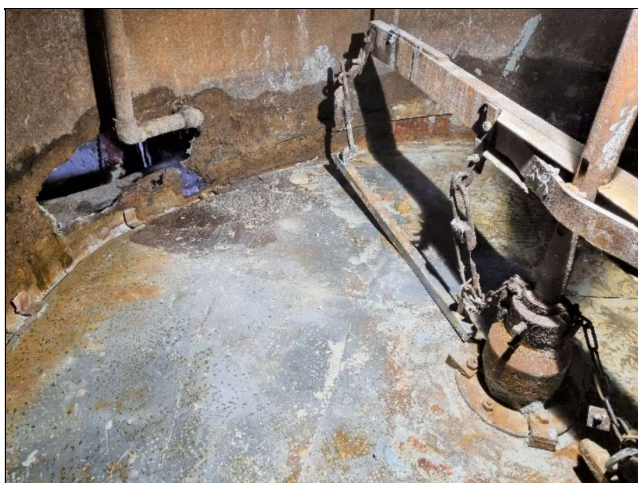
Mikseritanken. Kalken i tanken inneholdt mye fukt, muligens har saltet i kalken trukket til seg fukt fra luften? Tankveggene er kraftig korrodert mens bunnen er upåvirket. Helst er det høy PH i kalken som har beskyttet metallet i bunnen mot korrosjon.

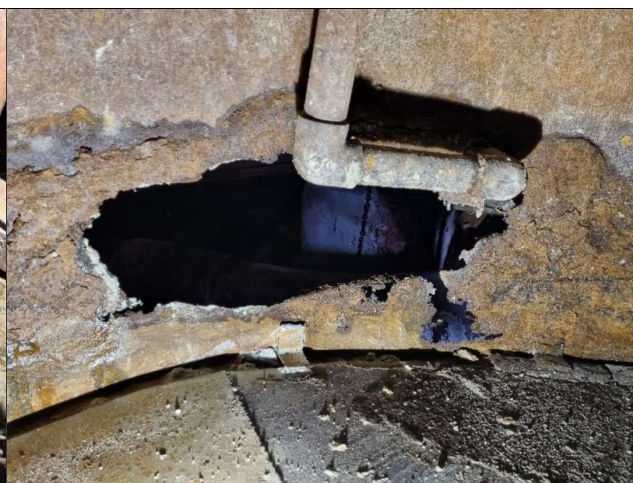
Nærbilde av korrodert hull i tanken. Korrosjonen har vært aller størst i overkant av kalken som har ligget i tanken. Muligens skyldes dette høyt fuktnivå i kalken som har gitt korrosjon her, mens høy PH har beskyttet jernet lenger ned i kalklaget.

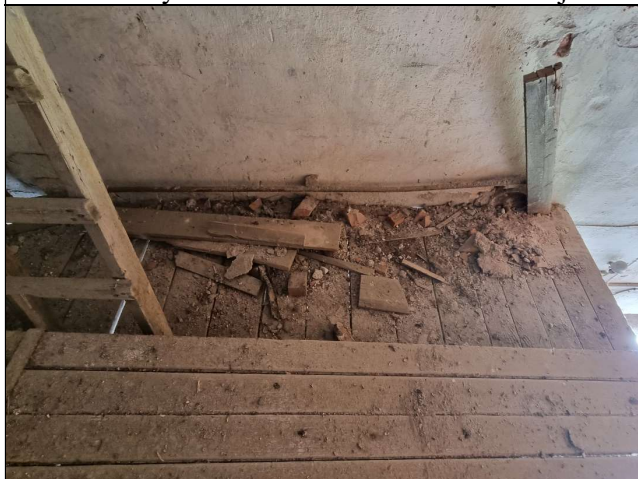
Mikseriloft, nordvegg før sanering. Murpuss fra veggene og annet rask ligger utover gulvene.

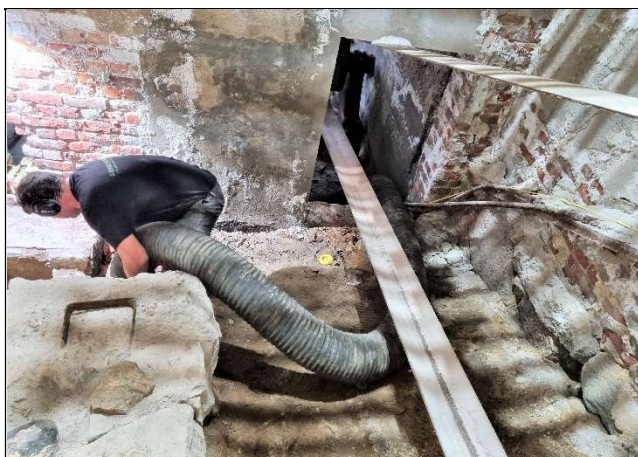
Bilde tatt mot remkanalens vestvegg. (område M)  
Større mengder sand ligger mot veggen her og fører fukt og salt inn i teglveggen om i sin tur fører til salt og frostforvitring av murverket.

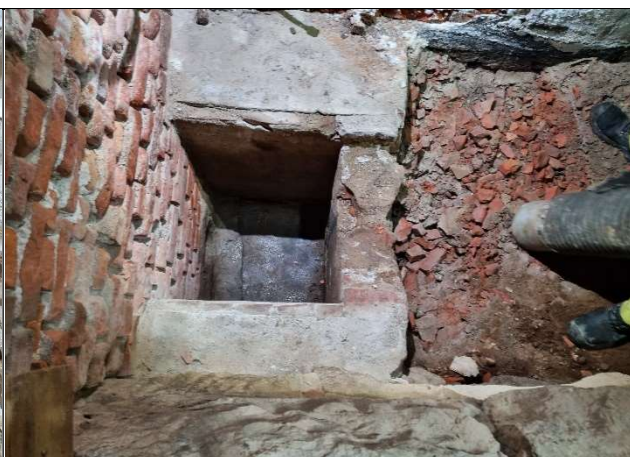
Bilde tatt i remkanalens sørvestre hjørne. Under 20-30 cm sand lå det et lag teglrester. Teglrestene stammer nok fra ett eller annet murarbeide, eller kanskje fra kokeripipa som stod her til rundt 1920?

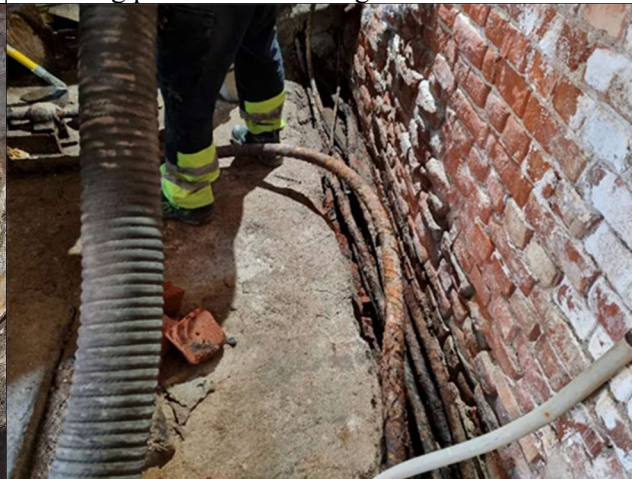
Bilde tatt mot nord langs motorrommets østvegg. (område L) En kulvert for el-kabler langs veggen var fylt opp med sand som kapillært fraktet fukt fra grunnen inn i teglveggen. Sanda er her fjernet. Kablene ble i forkant kontrollert av elektriker. Små merkelapper som forteller om de er spenningsførende eller ei, ble festet til kablene.

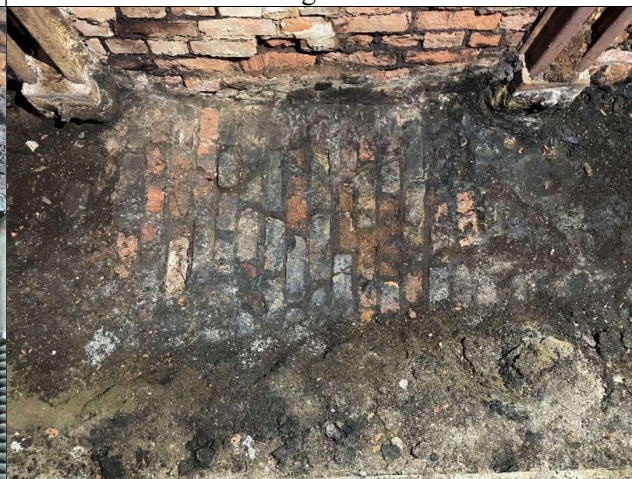
Bilde tatt på varpas utside. (område D) For å få oversikt over skader og for å komme til med reparasjoner ble det fjernet svartstoff i et en meter bredt felt langs varpas øst og nordside. Massene bestod mest av svartstoff iblandet noe huggflis.

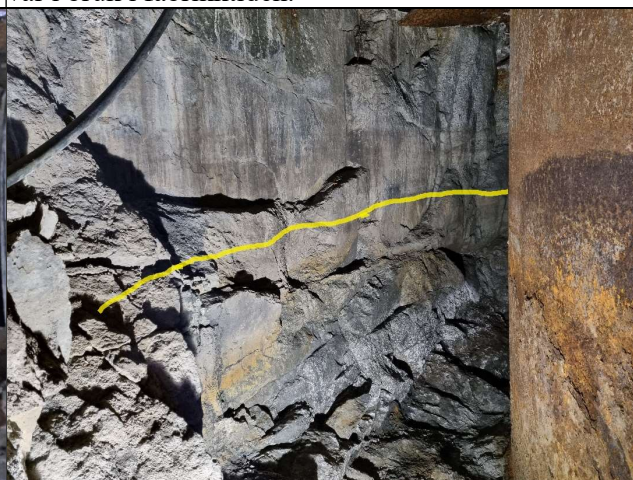
Bilde samme sted etter sanering. Gul strek viser nivået massene lå på før sanering.

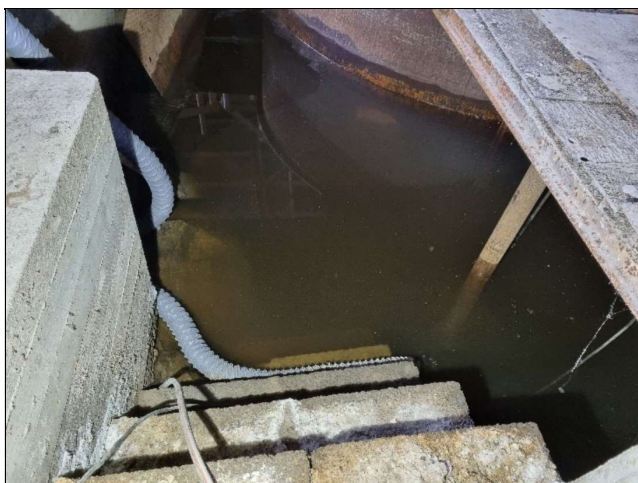
Sodahuskjeller før sanering. Kanalen som går fra kjelleren og ut til kummen på utsiden var tett av mudder. Vann som trenger inn i kjelleren ble dermed stående slik en ser på bildet.

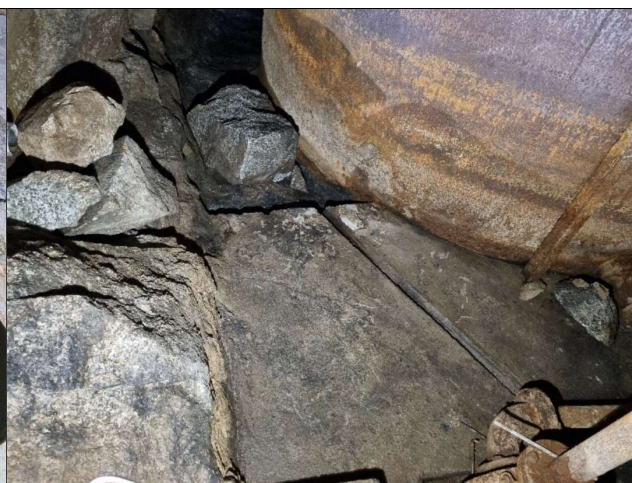
Samme sted etter sanering. Kanalen er rensket og bygningsavfallet bestående av sand, mur og mørtelrester som var dumpet mellom tank og kjellervegg er fjernet.

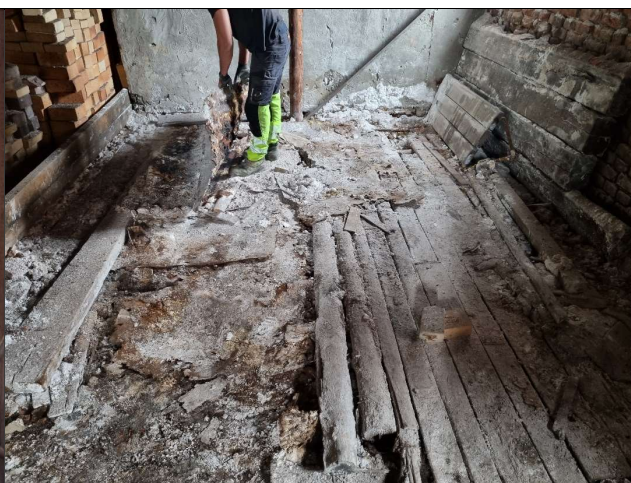
Samme sted 2023. Det lå igjen mye sodarester under gulv og i kriker og kroker etter den forrige saneringen
