## 2025 Sluttrapport murverksstabilisering luthus vestvegg

**Eierforhold:** Anno museum, Klevfos Industrimuseum

**Objekt:** Luthuset/ vestvegg

**Dato:** 29.01.2026

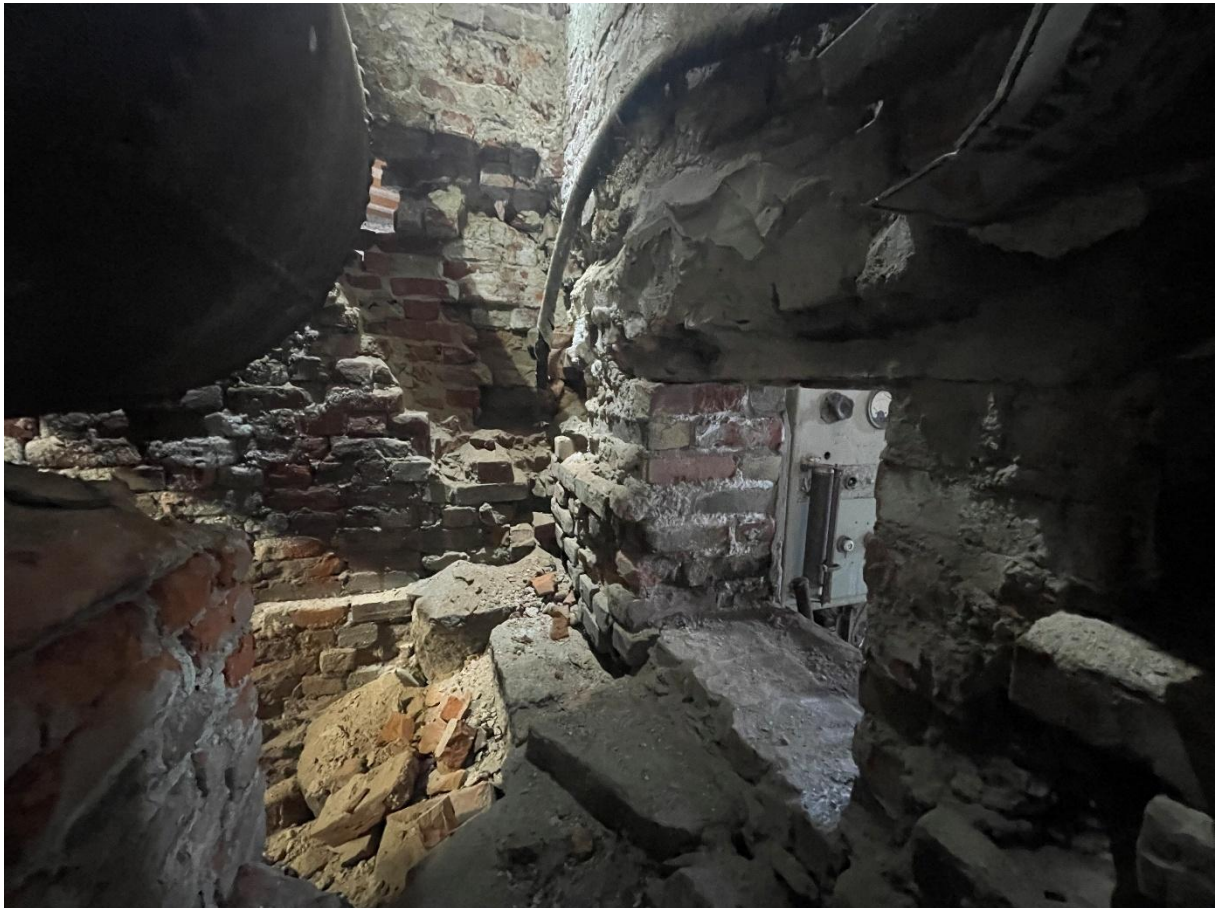
Foto: Anders Nordbakken. Det sørvestre hjørnet i luthuskjelleren før det ble istandsatt

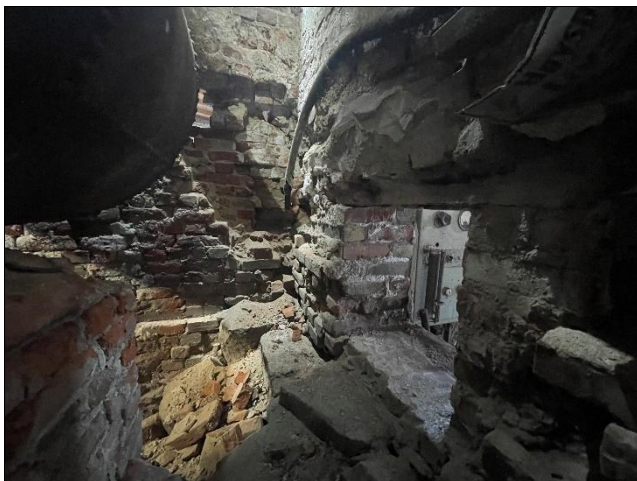
Bilde 1: Det sørvestre hjørnet før istandsetting

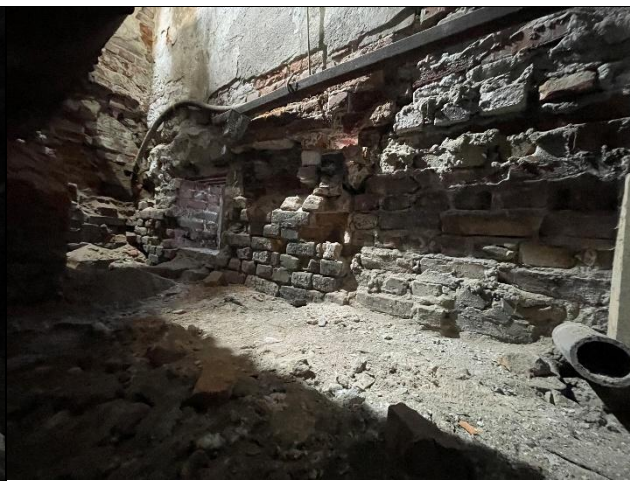
Veggen er en av Klevfos eldste bygningsdeler og er luthusets vestvegg og fyrhusets innvendige vegg mot øst. Murverket, med en opprinnelig tykkelse på ca. 37 cm (1,5 stein), viste betydelig forvitring i et område på rundt 9,2 x 1,3 meter, der 10–30 prosent av tverrsnittet var forvitret. Skadene kan knyttes til at murverket over tid har tatt til seg lutinfisert fukt fra massene som har ligget mot veggen. Lut/fukt har utsatt murverket for omfattende frost- og saltforvitring som følge av gjentatte frost og tine sykluser, forsterket av mangelfullt vedlikehold over flere tiår.

Fra sørvestre hjørne i kjelleren og nordover ble ca. 7,5 meter av veggens nedre del remurt i en høyde på omtrent 1,3 meter. Skadene i dette partiet var betydelige. Både teglstein og fuger var sterkt svekket som følge av langvarig frost- og saltforvitring. Fugene hadde i stor grad mistet bindemiddelet og bestod mange steder av ren sand som lot seg børste vekk. Da murverket ble åpnet, viste det seg også at flere av teglsteinene var frostsprengt eller knust etter mange års frostpåvirkning og trykk fra konstruksjonen pga manglende fuger som var forvitret vekk.

Bilde 2: Murverket er sterkt forvitret. Og 10-30 prosent av veggens tverrsnitt har forvitret vekk.

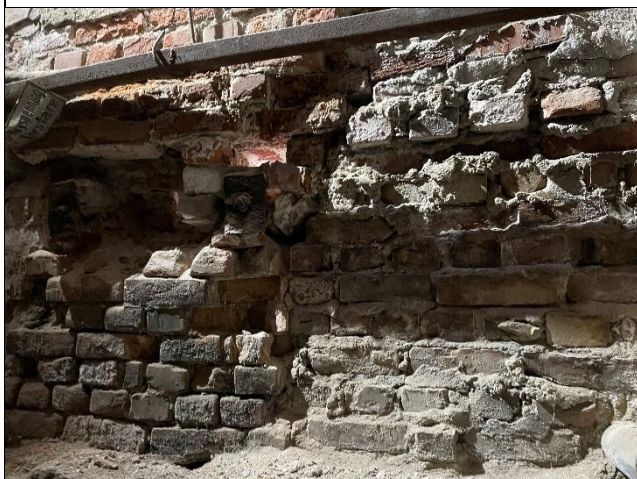
Bilde 3: Forlengelse av bilde to.

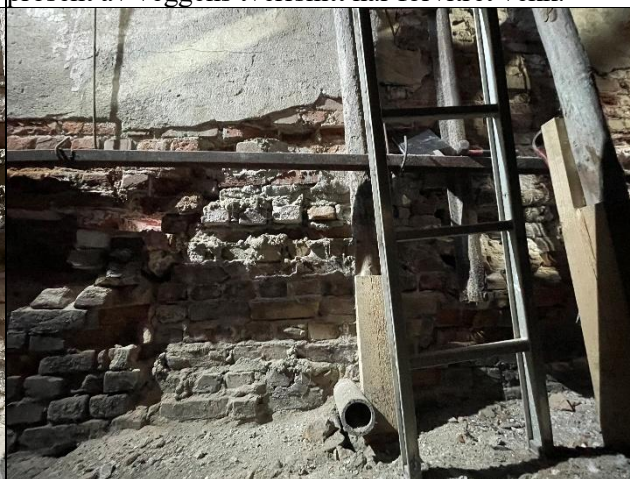
Bilde 4: Forlengelse av bilde tre.

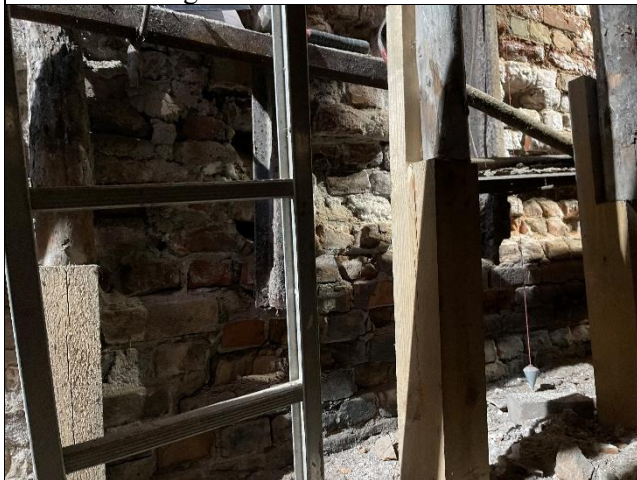
Bilde 5: Nærbilde av veggens midtparti før istandsetting

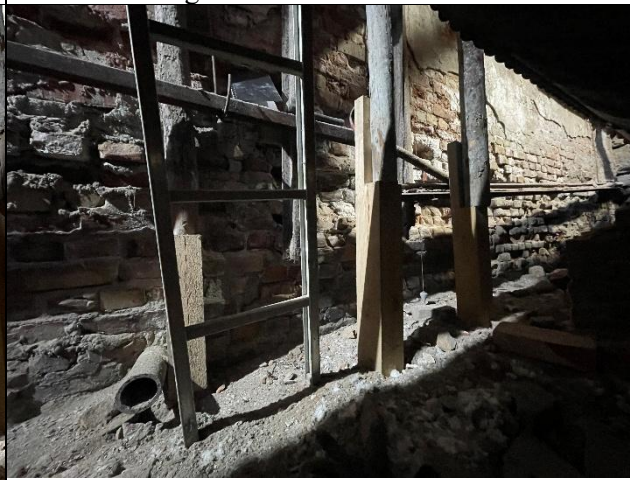
Bilde 6: Veggens nedre del sett fra S mot N

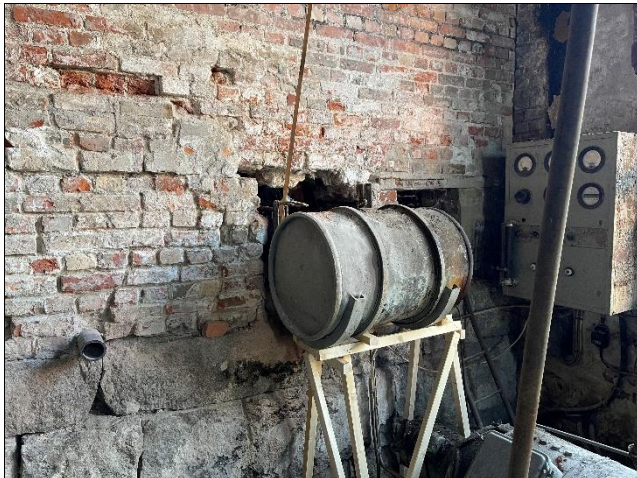
Bilde 1: Tanken på bildet er sikret, og innfesting blir murt inn på nytt.

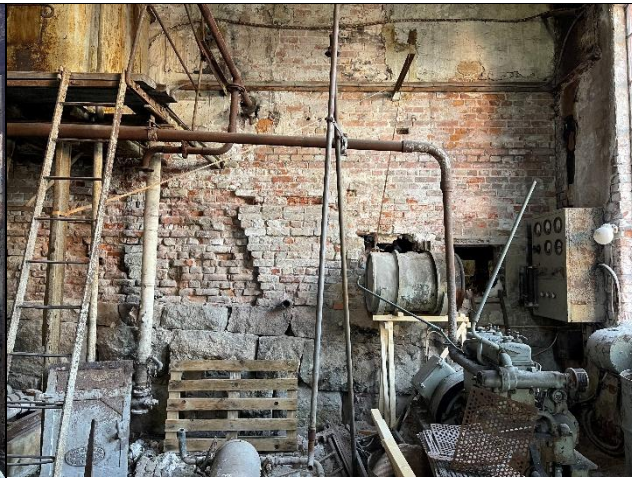
Bilde 2: Sementmurt parti til venstre for tanken er bevart.

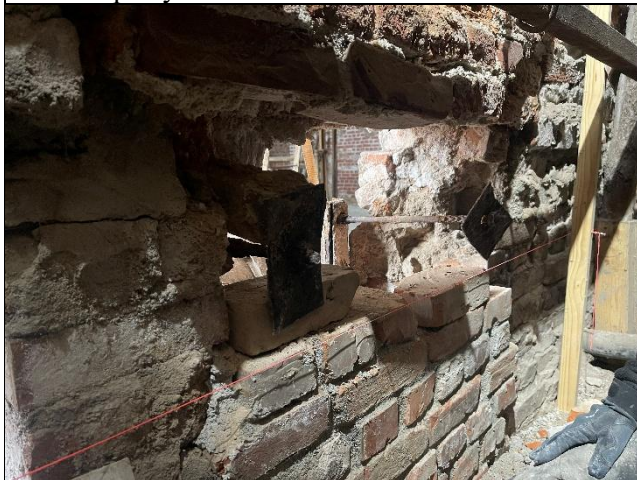
Bilde 3: Festeordningen til ståltanken i fyrhuset gikk gjennom veggen og ble forankret i murverket.

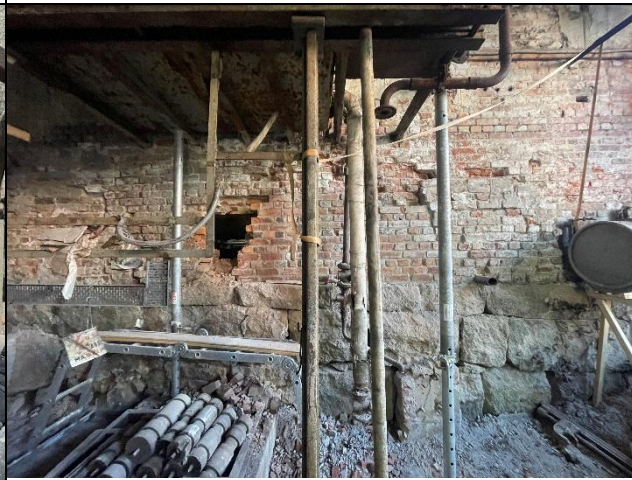
Bilde 4: Felter på ca 60x0 cm ble åpnet opp og remurt under istandsettingen.

Under istandsettingen ble det bevisst valgt en konservativ og trinnvis arbeidsmåte. Av hensyn til sikkerhet og risiko for lokale sammenbrudd i konstruksjonen ble det ikke åpnet større felt enn ca 60x60 cm av gangen. Hvert felt ble plukket ned, rensset og remurt før neste felt ble åpnet. Denne framgangsmåten sikret kontroll på belastningene i veggen og bidro til at lokale

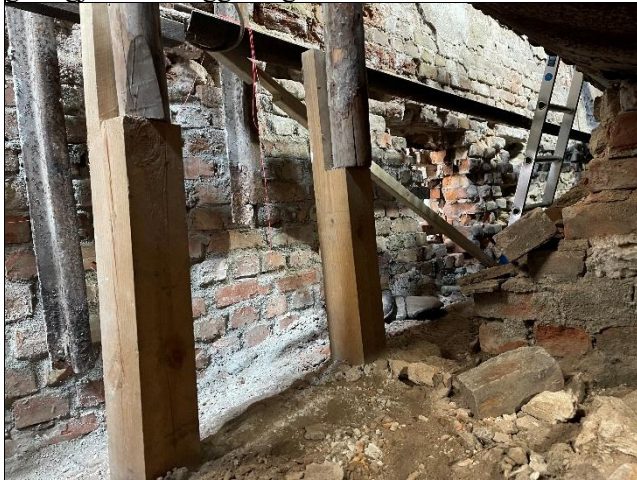
Bilde 5: Sett fra luthuskjelleren. Veggen ble etappevis isandsatt. Sett fra S mot N

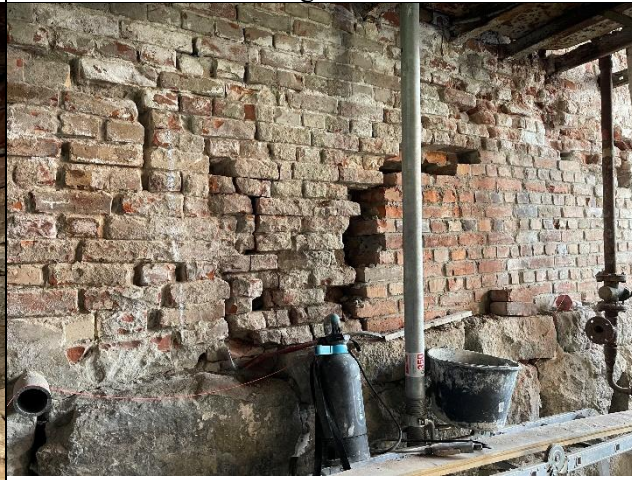
Bilde 6: I fyrhuset sett mot sør.

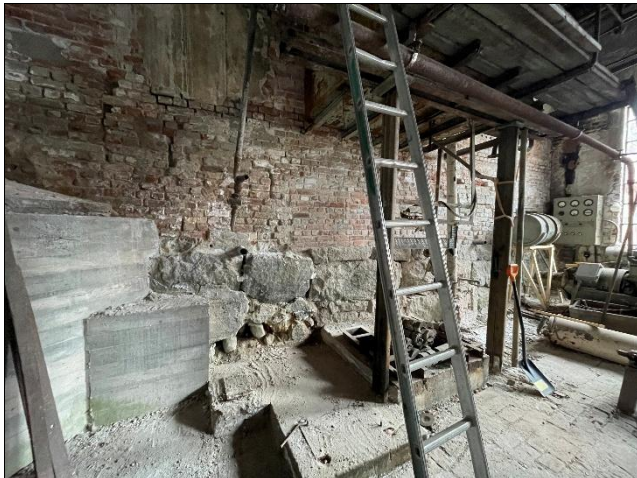
Bilde 1: Sett i fyrhuset. Veggene har blitt istandsatt.

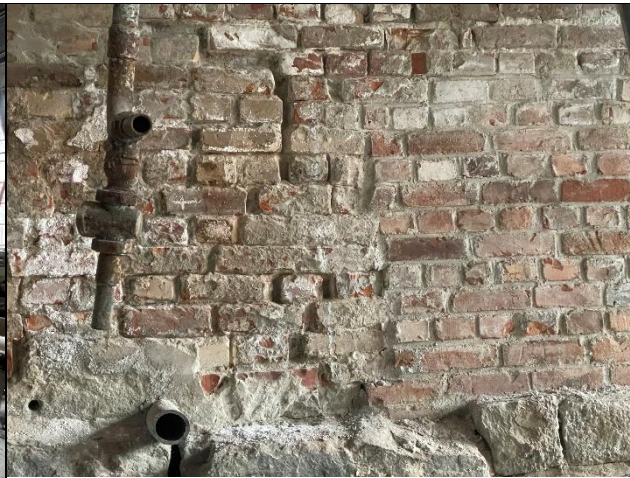
Bilde 2: Istandsettingen er avsluttet mot det sementmurte partiet mot fyrhuspipen i fyrhuset.

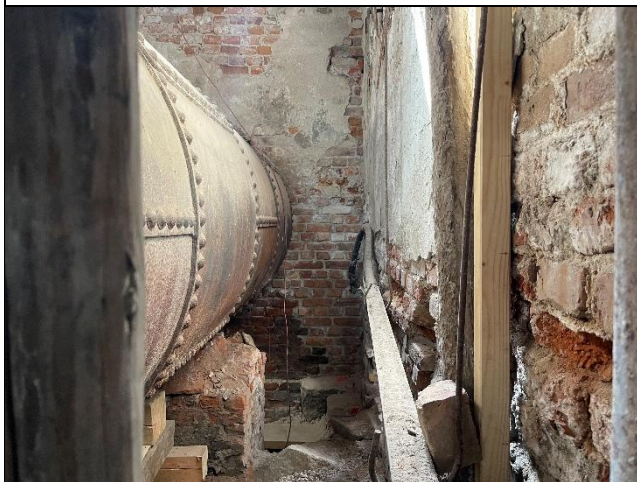
Bilde 3: Hjørnet i sør er istandsatt.

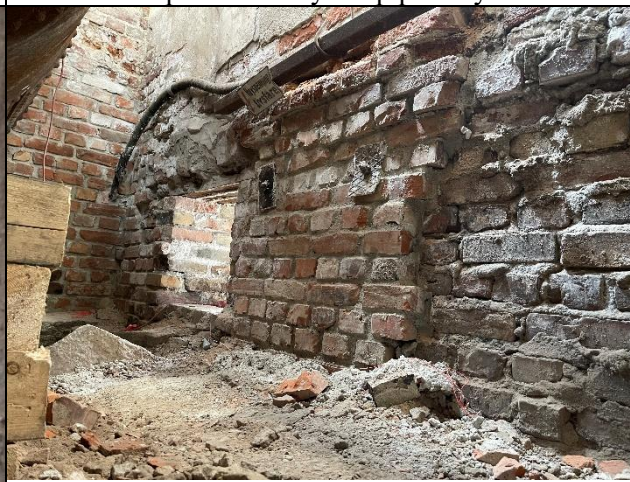
Bilde 4: Murverket er istandsatt. Til høyre i bildet er den sementbaserte reparasjonen på veggens parti mot sør.

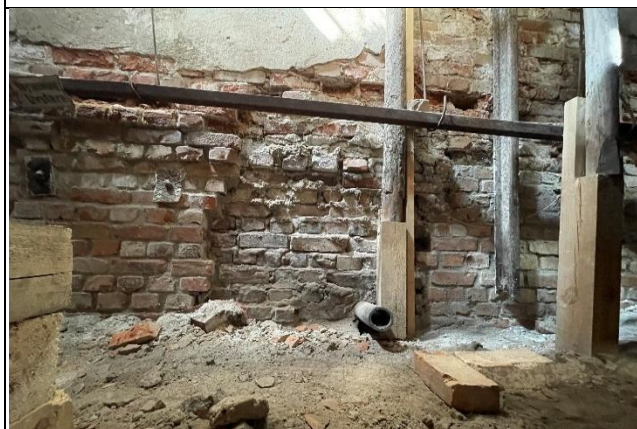
Bilde 5: Murverket i luthuskjelleren er ferdig istandsatt. Konstruksjonen er stabilisert og blitt sikret.

Etter gjennomførte tiltak er veggen nå stabilisert og forsvarlig sikret, med løsninger som ivaretar veggens kulturminneverdi. Det er benyttet kompakt tegl av typen bakmursstein, slik som i den opprinnelige konstruksjonen, og en kalkmørtel nhl2 med 0-4mm sandgradering. Kalkmørtelen benyttet har fysiske egenskaper tilsvarende den historiske mørtelen. Dette har gitt en skånsom reparasjon for konstruksjonen som harmonerer godt med det eldre murverket.
