## 2022-2024 sluttrapport dreneringsarbeider på fabrikkens nordside

**Eierforhold:** Anno museum, Klevfos

**Objekt:** Fabrikkbygning

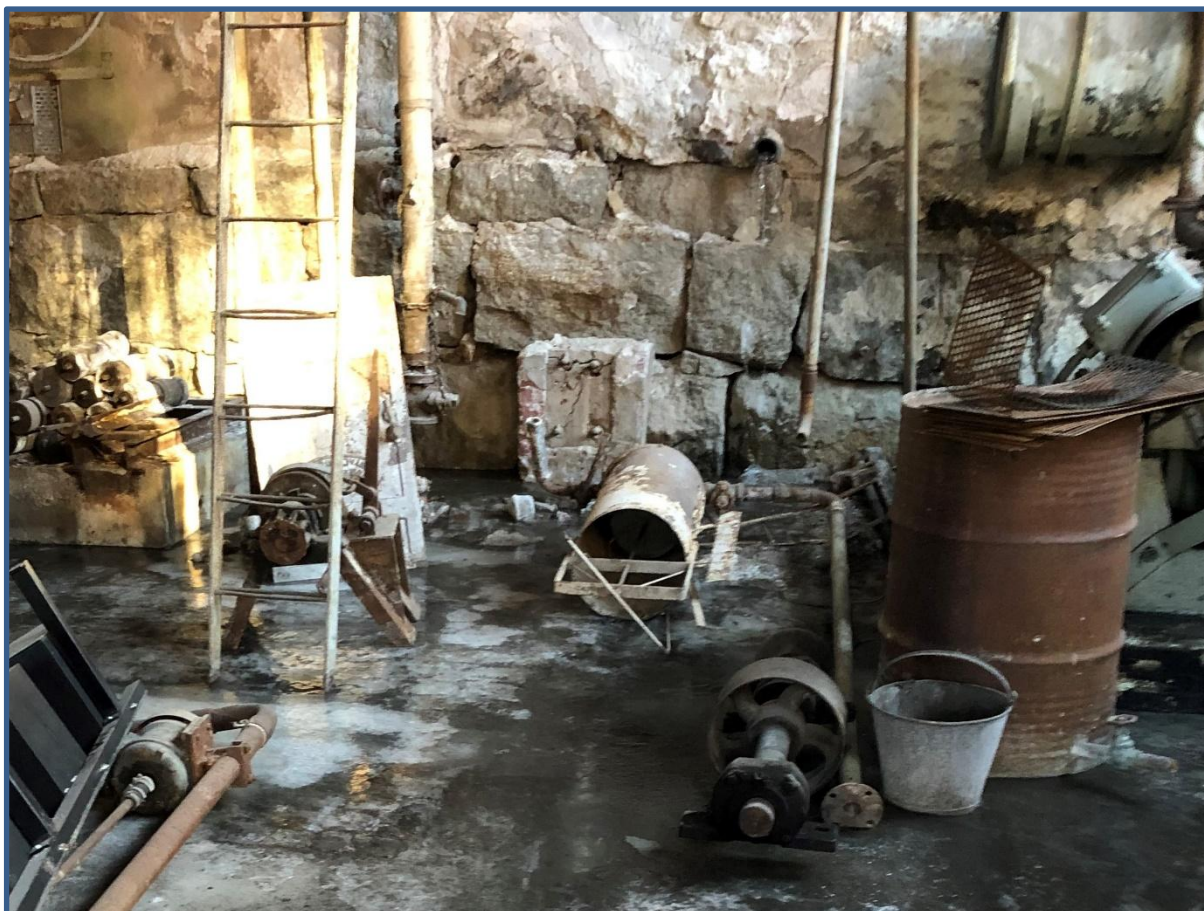
Bilde tatt i fyrhuset mars 2021. Islagt gulv etter at vann har trengt inn gjennom grunnmur i luthuskjeller og tatt seg videre inn i fyrhuset.

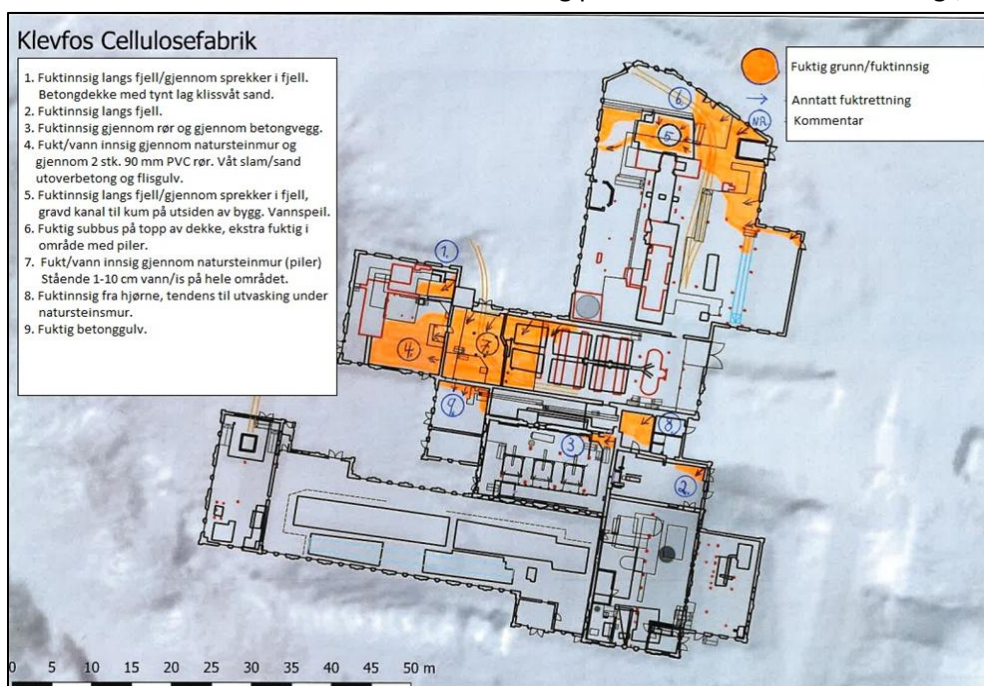
Figur 1. Kart som viser fuktinnsig i fabrikk

drenering fra fabrikktiden og drenering utført i museumstiden. Årsaken til fuktinntrengingene ble i hovedsak antatt å være grunnvann og overflatevann som trenger inn gjennom tørrmurte kjellermurer og fundamenter, noe via løsmasser, men mest som vann som følger grunnfjellets overflate eller terrengets overflate. I perioder, spesielt under snøsmelting og regnvær på vårvinteren kunne det komme inn større mengder vann i luthuskjelleren som spredte seg videre inn i fyrhus og motorhus. I sodahuset trengte vannet seg inn spesielt langs nordvegg, men også på østvegg. Vannet som kommer inn i fabrikken trenger kapillært inn i murverket via saltinfiltrerte masser. Fukten drar med seg salt inn i murverket og fører til «saltsprengning» og frostforvitring av murverket. Vannet fører også til et fuktigere miljø som gir økt belastning og korrodering av metall i fabrikken.

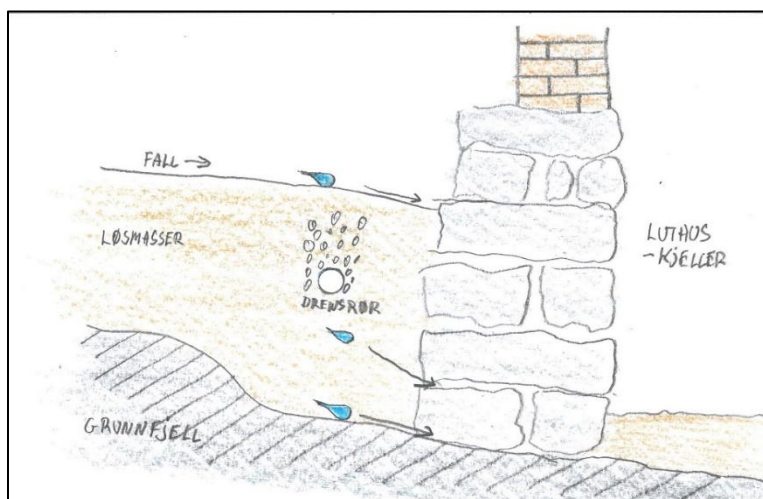
Dreneringsløsningen etablert på 1980 tallet avskjærer ikke vann på vei inn i bygget og har liten effekt på vanninntrengingene.

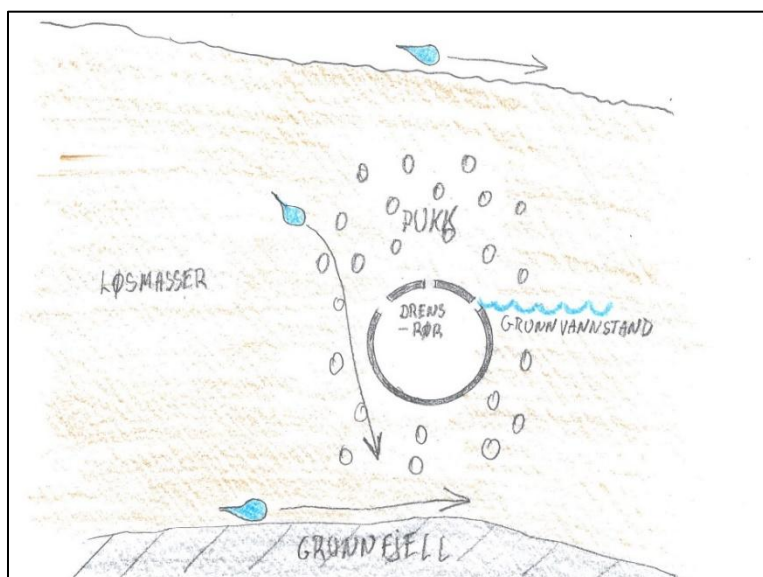
Detalj før situasjon. Vann har fritt leide inn mot bygget både over og under drensledning.

**Før situasjon:** Området var drenert på «tradisjonelt» vis på 1980 tallet med drensledning lagt i grøft langs ytterveggene. Drensledningen lå relativt grunt, 30-120 cm under terreng og nedfylt med pukk/stedlige masser. Terrenget hadde fall inn mot sodahus, luthuskjeller og fyrhusvegger. En slik drenering har svært begrenset effekt, på frossen mark vil overflatevann fra snøsmelting føres over drensledningen, inn mot og gjennom kjellermurene. Vann som beveger seg i løsmassene og langs grunnfjelloverflaten vil trenge inn i bygget på undersiden av drensledningen. En slik drensledning avskjærer ikke vann som beveger seg inn mot bygget, den senker kun en eventuell grunnvannstand til det nivået ledningen ligger. Når så nivået drensledningen ligger på er høyere enn laveste nivå i bygget vil den ha liten effekt.

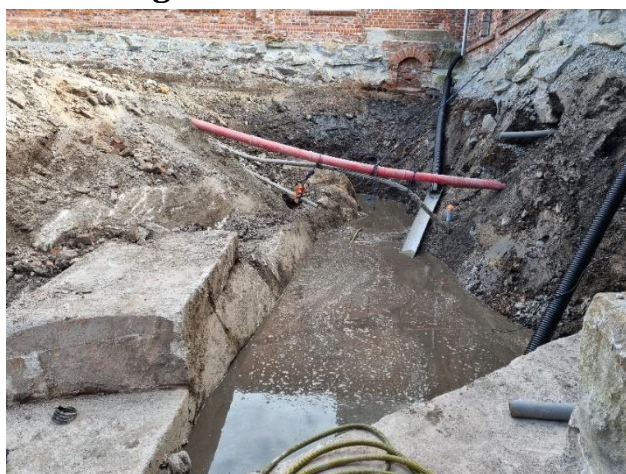
Nederst i bildet (med grønn vannslange) ses betongbanketten som på 1980 tallet ble støpt mellom luthuskjeller og fjellskjæring nord for bygget. Banketten skaper en 60 cm dyp underjordisk dam inn mot bygget

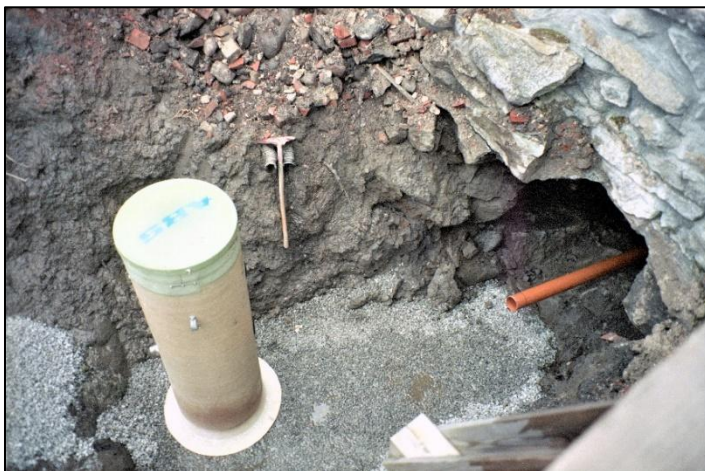
Foto: Even Østlund. Bildet er fra innføring av vann og avløpsledninger i 2004. Denne grøftetraseen med pukk fungerer som en dreneringsgrøft for området nord for fabrikk og fører vannet inn mot luthuskjelleren. Krafsa henger på de avgravde drenerørene fra 1980 tallet. I bunn av grøfta ses stående vanddammer.

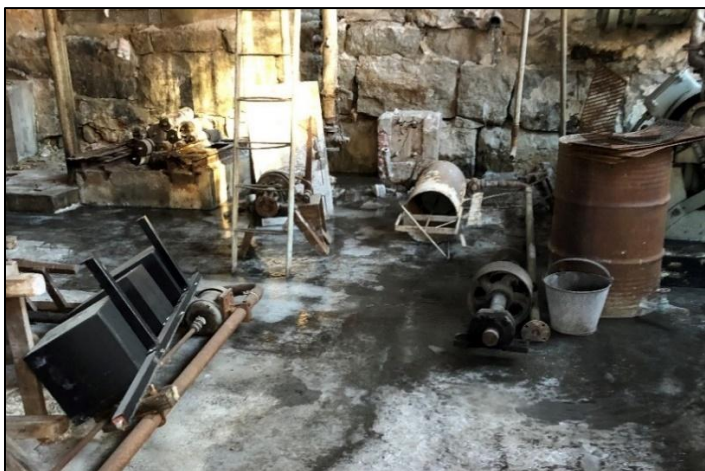
Foto tatt i fyrhuset mot luthuset etter tineperiode mars 2021, gulvet er dekket av is. Vann har trengt inn i luthuskjelleren og beveget seg videre inn i fyrhuset.

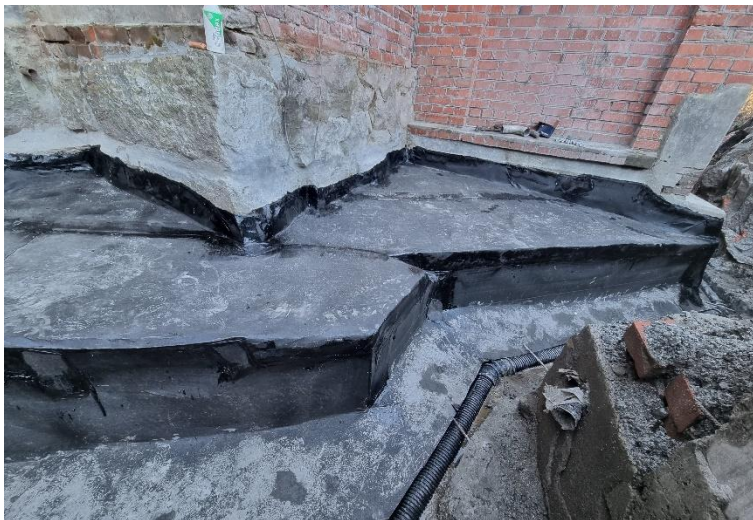
Samme sted som forrige bilde. Det er skåret en passasje gjennom betongbanketten som skapte oppdemmingen, grøft til drenerør er tatt ut i fjellet og røret er støpt ned. Asfaltmembran er lagt på betongbanketten og ned til drenerør. Senere ble det fylt på pukk, markisolert og et nytt lag pukk lagt på slik at noen cm av asfaltmembranen stikker opp.

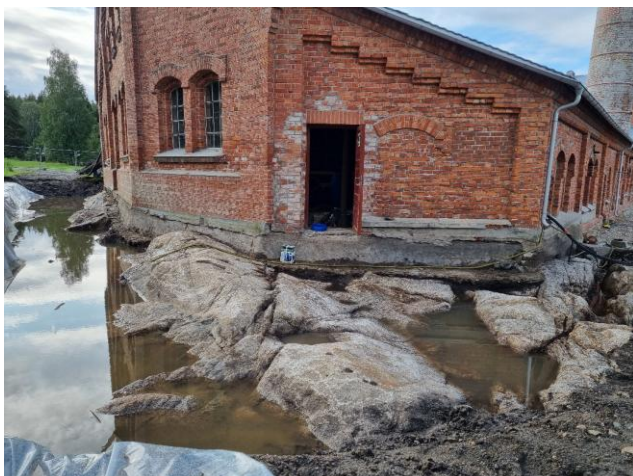
Nordvegg sodahus. Grøftene er ferdig gravd og fjellet rengjort. En fjellrygg som strekker seg fra døra og vestover skaper en naturlig dam. Her har det regnet en helg og vannet i grøfta har steget 50-60 cm før det har rent over fjellryggen.

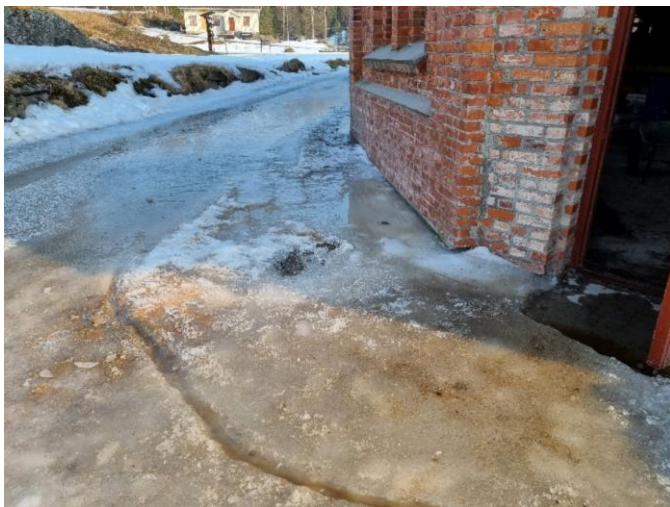
Bilde tatt mars 2022. Her kan en se utfordringene med høyt terreng/veibane og manglende avrenningsmulighet. Vann og is står så høyt på veggen at det rant inn døra til sodahuset. Teglverket står i direkte kontakt med fritt vann som suges inn i teglverket.

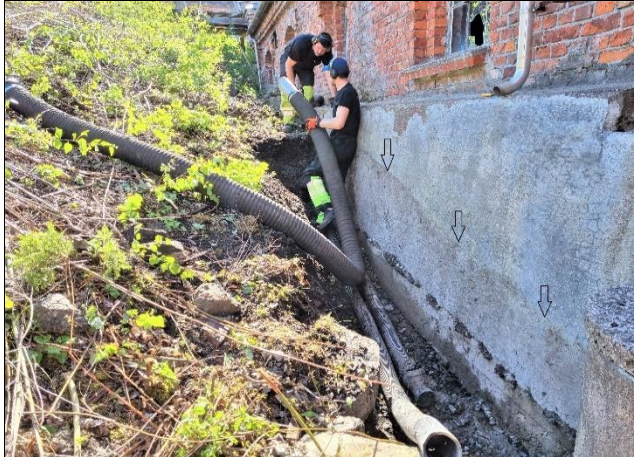
Pukk rundt eksisterende drenering ble suget vekk. Det var forventet å finne fjell under pukken, men på halve strekningen viste det seg å være hard moreneleire. Pilene viser nivået på pukklag/terreng før fjerning.

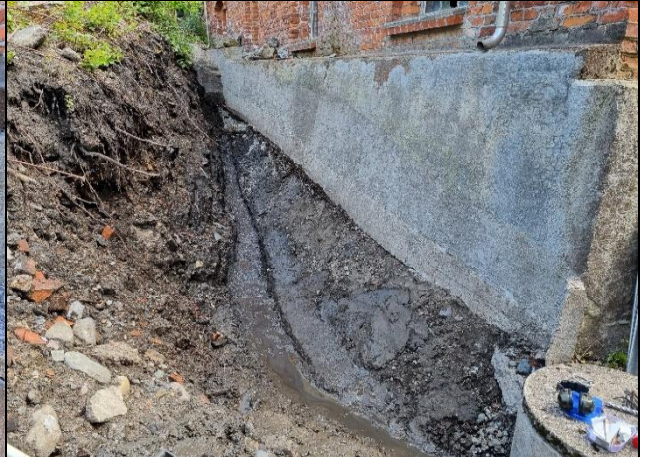
Eksisterende avløp i kum bestemte hvor dypt dreneringen kunne graves. Ny drenering ble lavere enn bunn av betongbanketten fra 1980 tallet. Grøfteskråningen fra banketten er ca. 30°, dermed havnet grøftebunn lenger og lenger vekk fra vegg.

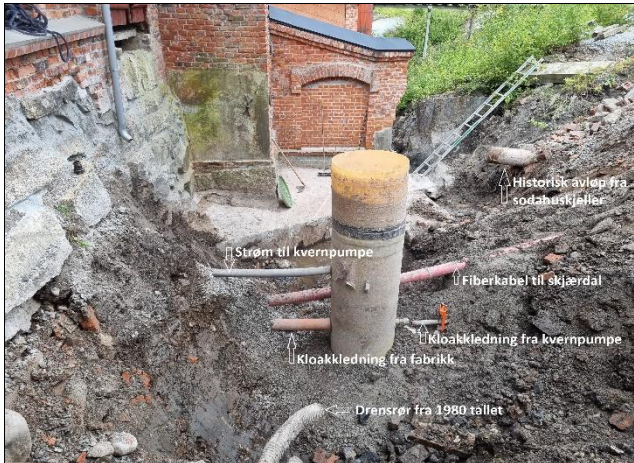
Bilde tatt mot vest. På 1980 tallet ble det støpt en bankett fra pipefoten og bort til fjellskjæringen under stigen. Banketten har fungert som en dam, slik at grunnvannet har blitt stående i en dam mot luthuskjellerveggen.

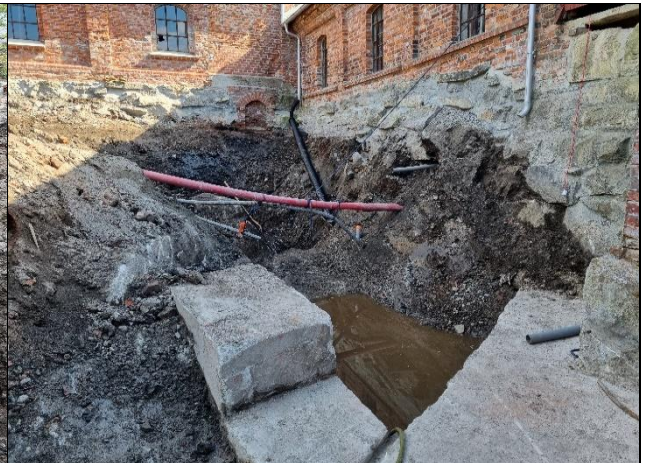
Bilde tatt mot øst. Kloakkummen er løftet vekk. Disse rørinstallasjonene ble etablert i 2004. Grøftetraseen er fylt med pukk, slik at vann nord for fabrikkens følger grøfta og ender opp inne i luthuskjelleren.

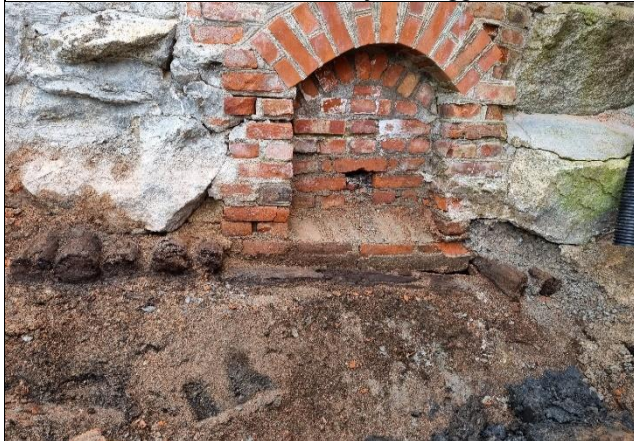
Hjørne mellom sodahus og luthus. Grunnmuren er her satt på et flåtefundament av tømmer, grunnen består av moreneleire. Flåten har en del råteskader. Den synlige delen av flåten ble før ny nedfylling pakket inn med leire for å unngå uttørring og råte, men på lang sikt er det nok fare for setninger her på grunn av råte i flåten.

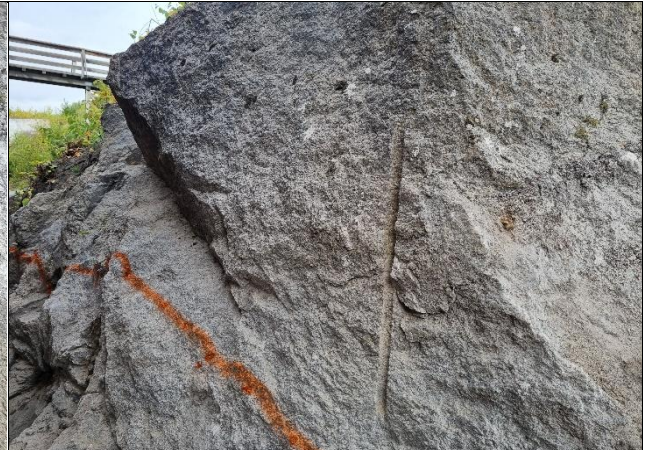
Bilde tatt samme sted som det forrige, men noe mer vinklet mot nord. Fjellpartiet som ble fjernet var ca 10m x 1,5m x 0,5m. Midt på bildet ses et borehull i fjellet som nok er fra når fyrhuset ble bygget en gang rett før brannen i 1909. Borehullet ble ikke berørt av arbeidet.

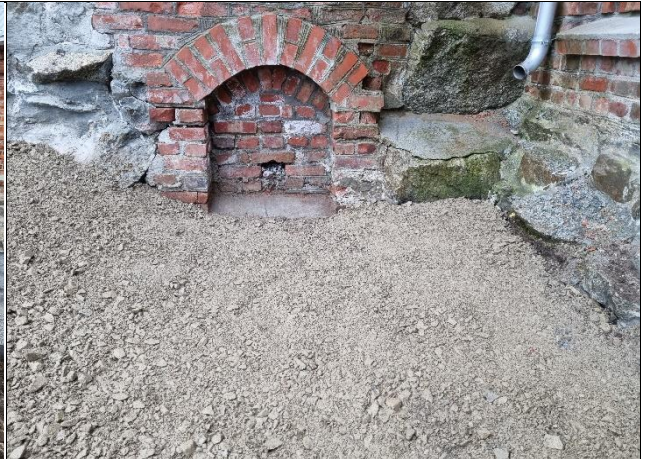
I hjørnet er det murt en bueåpning som fører inn i pipa. En liten firkantet åpning nederst er nok laget for drenering av pipebunnen men er tettet av murrester i dag. Pipebunn og dreneringsåpning bør renses for mur og mørtelrester.

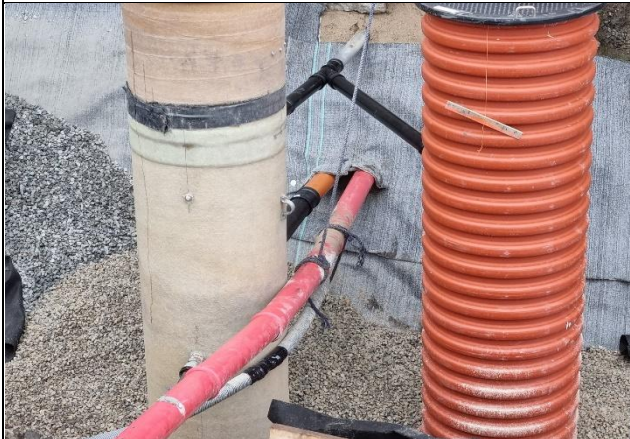
Kloakkum til venstre og ny drenskum til høyre. Det øvre røret fører strøm til pumpe i kloakkum og varmekabel til drenskum. Det røde er for fiberkabel mens det grå under er trekkerør for vannledning med varmekabel. Trekkerøret ble skadet under graving og reparert med krympeplast.

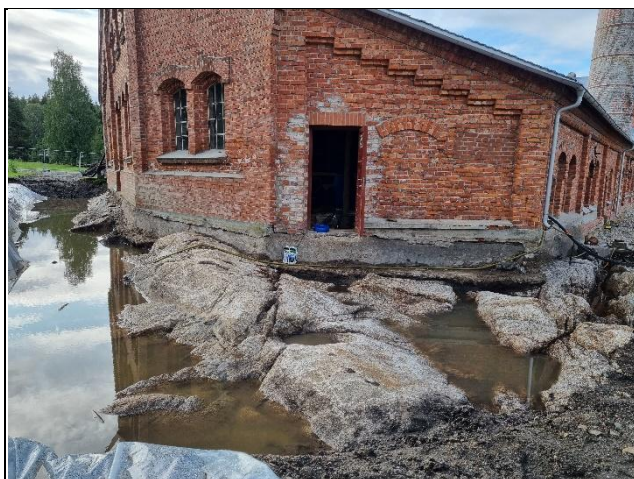
Bilde tatt mot øst langs sodahusets nordvegg. Grunnfjell avdekket og rengjort. En fjellrygg hindrer vannet fra å drenere mot sør. Regnvær gjennom ei helg har fylt opp grøfta med vann.

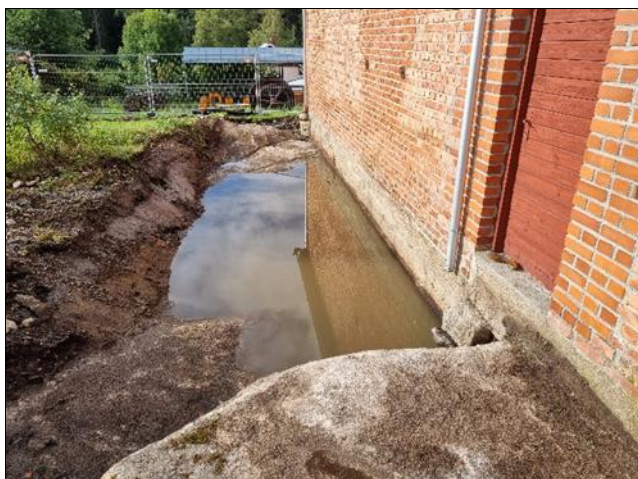
Inndamper-tilbyggets østvegg, bilde mot sør. Grunnfjellet er avdekket, en dulp i fjellet skaper en dam inn mot byggets grunnmur.

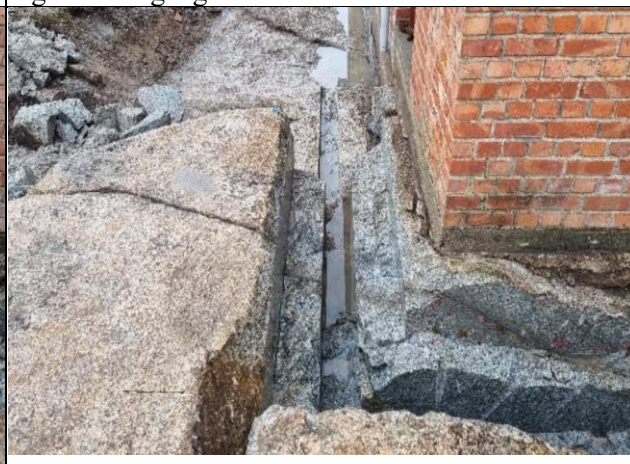
Her er den siste skjæringen kilet ut og fjellet fjernet. Dulpa på østvegg er dypere enn de 50 cm saga kunne sage, dermed får en ikke drenert ut alt vannet. Dette ble løst ved å «forhøye» fjellet med betong.

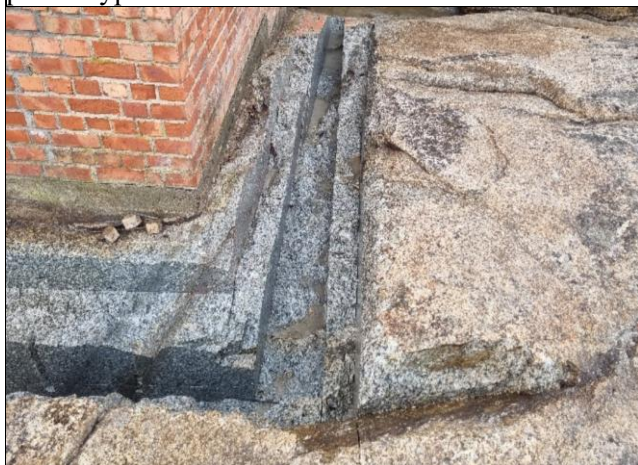
Bilde fra samme hjørne, tatt mot vest. Dreneringsgrøfta ferdig. Også her var dulpa dypere enn grøfta og fjellet måtte forhøyes med betong.

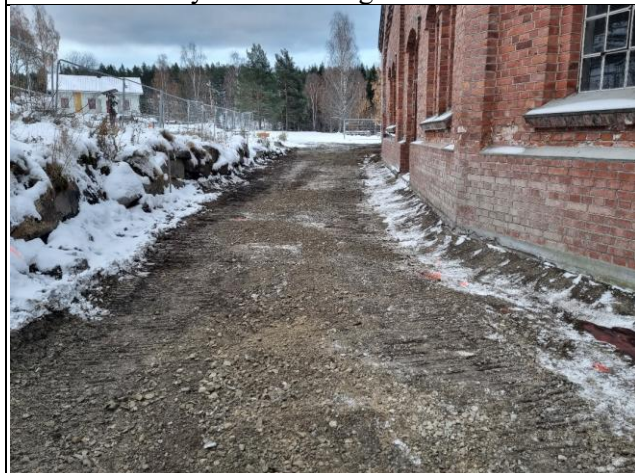
Bilde viser veien sett mot øst. Veien er grovplanert men massene bør få «sette seg» før veien gruses og finjustering av overflatene gjøres.
