# Klevfos industrimuseum

Stabilitetsvurdering av gavlvegg mellom fyrhus  
og luthus

| <b>Prosjekt</b> | Klevfos industrimuseum - murvegg<br>luthus/fyrhus |
| <b>Prosjektnummer</b> | 10236443 |

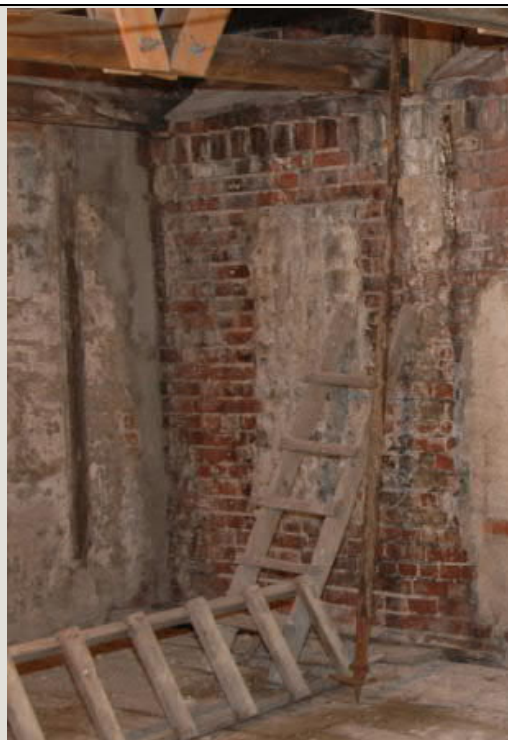
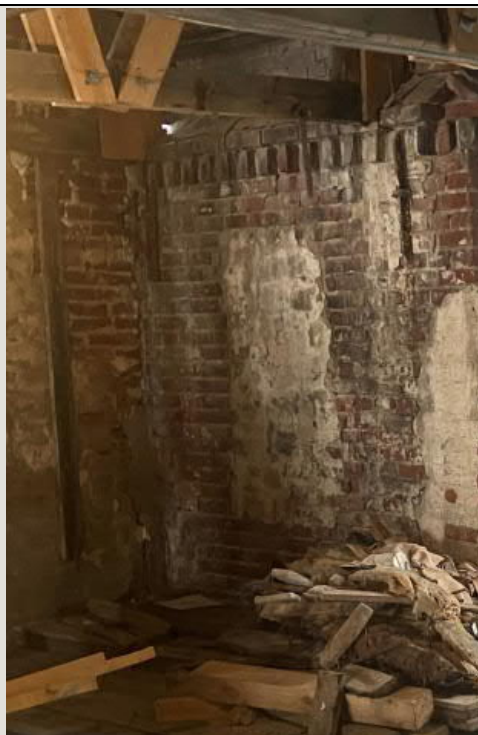
Så befarte vi veggen på øst siden (veggflaten fra luthuset) og her kom veggens utgliding tydelig til syne. I toppen av veggen var det en stor glippe mellom murveggen og taket. Det lå til og med snø på noen av trebjelkene som var festet inn mot veggen som følge av den store glippen i toppen av veggen. Vi har i ettertid av befaringen mottatt et bilde av veggen sett fra luthuset i hjørnet mot pipen som viser at deler av veggen er blitt gjenmurt og så pusset på utsiden, se Figur 1. Dette bildet er tatt i 2005. Tilsvarende bilde fra 2024 er også mottatt og her kan man se at mye av pussen er falt av. I tillegg ble det under befaring registrert en avstand mellom ytterkant puss og murveggen på ca. 2cm. Dette tyder på at veggen har beveget seg utover fra 2005 og frem til nå.

Figur 1: Hjørnet mellom gavlvegg og teglpipe fra 2005      Figur 2: Hjørnet mellom gavlvegg og teglpipe fra 2024

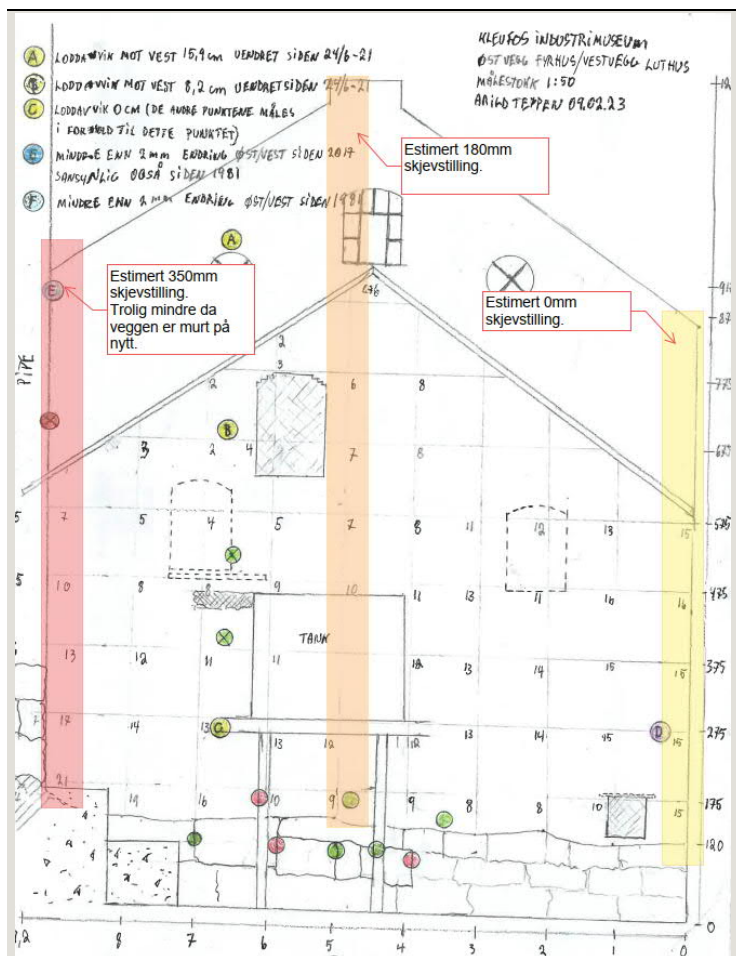
I mottatt underlag fra Klevfos Industrimuseum har Sweco fått oppgitt en approksimert skjevstilling for vegg som vist i Figur 3. Basert på disse innmålingene er det estimert en skjevstilling i topp av vegg basert på målt helningsvinkel. Merk at venstre område over nedre tak er oppmurt i nyere tid (estimert rundt 2005), og at dette kan ha medført at reel skjevstilling vil være noe lavere. Det velges å være konservativ i våre betraktninger.

Figur 3: Målt skjevstilling av vegg og estimert skjevstilling i topp av vegg.

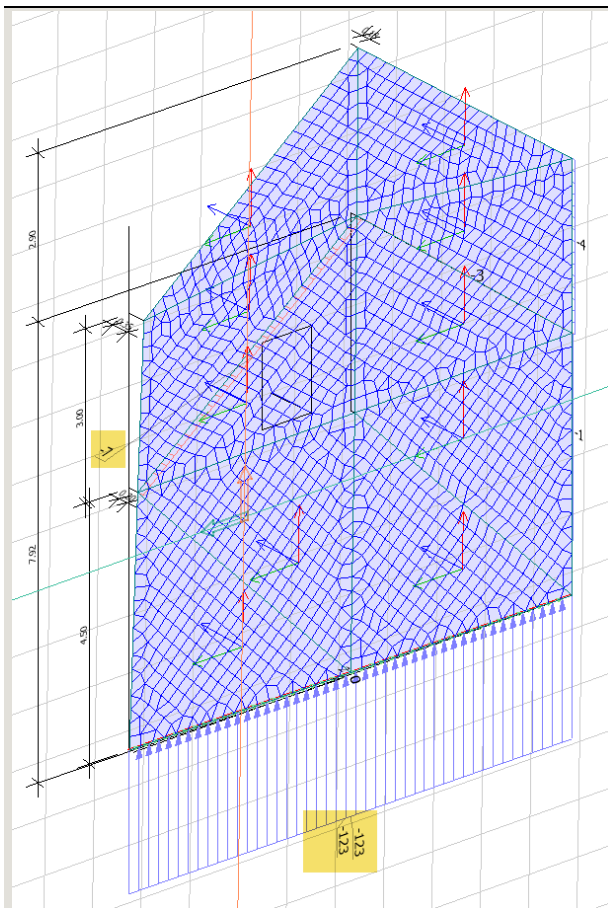
Figur 9: Kritisk oppleggslaster fra vindlast og egenvekt

Beregninger for dagens situasjon vist i Figur 9 tilsier at vegg vil presse mot taket i fyrhuset med en dimensjonerende last på opp mot 7kN/m (700kg/m) for kritisk lasttilfelle.

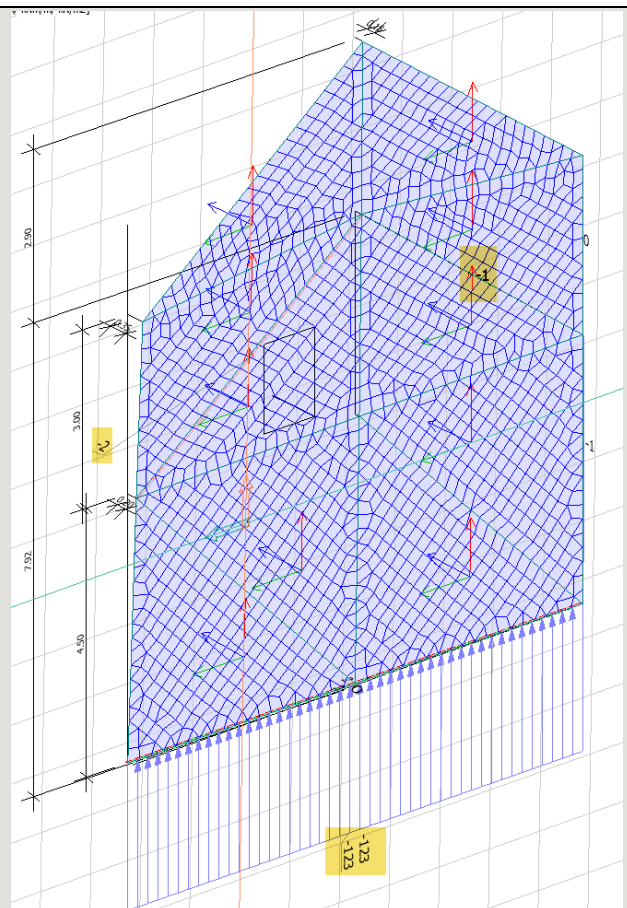
Figur 10: Kritisk oppleggslaster fra egenvekt.

Fra vurderingen av skjevstillingen i Figur 10 kommer det frem at rundt 2 kN/m av denne lasten skyldes veggens skjevstilling, altså ikke medtatt vindlast. Dette utgjør rundt 30% av det kritiske lasttilfellet.

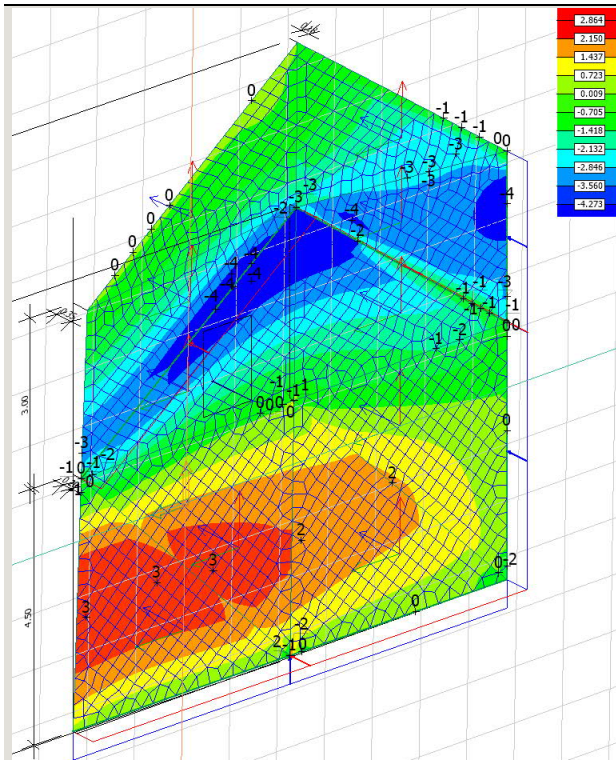
Figur 11: Kritisk vertikalt moment for lasttilfelle ULS\_1

For innfestingen mot det nedre taket er det estimert en vertikal momentkapasitet på ca. 1.8 kNm. Fra Figur 11 kommer det frem at kritisk moment blir ca. 4 kNm i topp (mørkeblå sone). Dette gir en utnyttelse på rundt 220% for dagens situasjon.

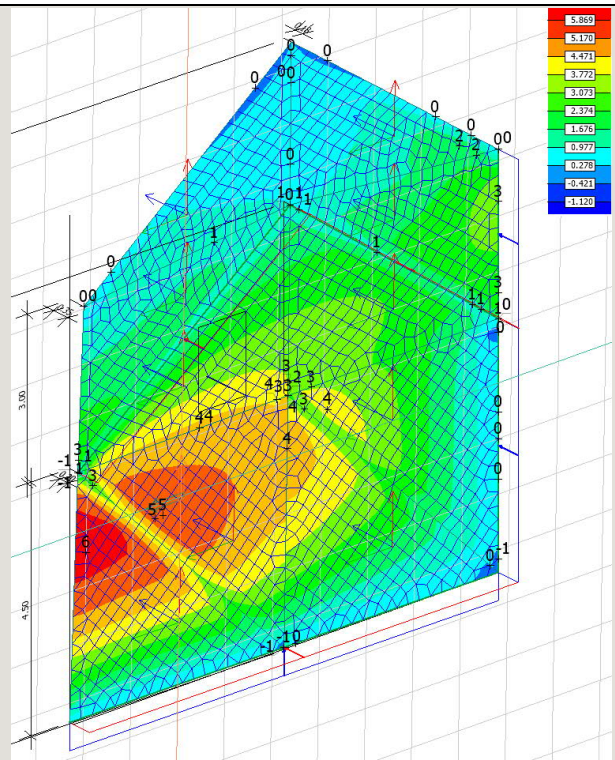
Figur 12: Kritisk vertikalt moment for lasttilfelle ULS\_2

For den nedre delen av vegg er det estimert en vertikal momentkapasitet på ca. 3.9 kNm. Fra Figur 12 fås et kritisk moment på 6 kNm for dette området. Dette gir en kritisk utnyttelse på rundt 150% for dagens situasjon.

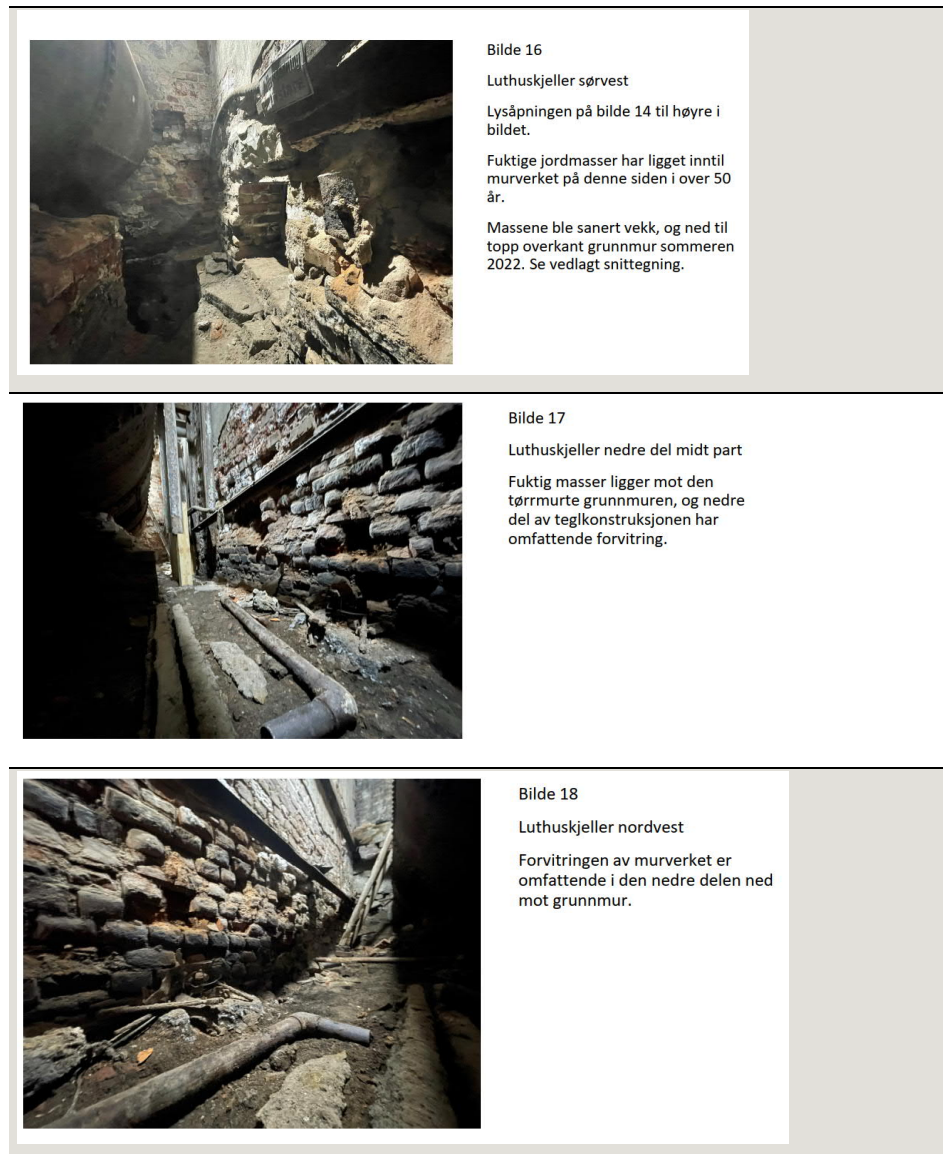
I kjelleren er det observert omfattende forvitring av teglveggen som vist i bilder i Figur 15 hentet fra en tidligere fotodokumentasjon av luthus-gavlen fra 2022.

Figur 15: Bilder hetnet fra fotodokumentasjon for luthus-gavl datert 10.02.2022

Stabilitetsvurderingen av veggen tar ikke hensyn til forvitringen av teglveggene i bunnen av kjelleren. Forvitringen vil påføre veggen ytterligere indre krefter. Etter som forvitringen forekommer mot luthuset vil denne effekten utgjøre mest der hvor veggen har minst skjevstilling. Basert på bildene i Figur 15 vil dette også være området med størst forvitring.

Basert på tilstanden til veggen i kjelleren vil det også bli behov for å gjøre utbedrende tiltak for å stoppe forvitringen av teglveggen og redusere eksentrisiteten som et resultat av det svekkede tverrsnittet på veggen.

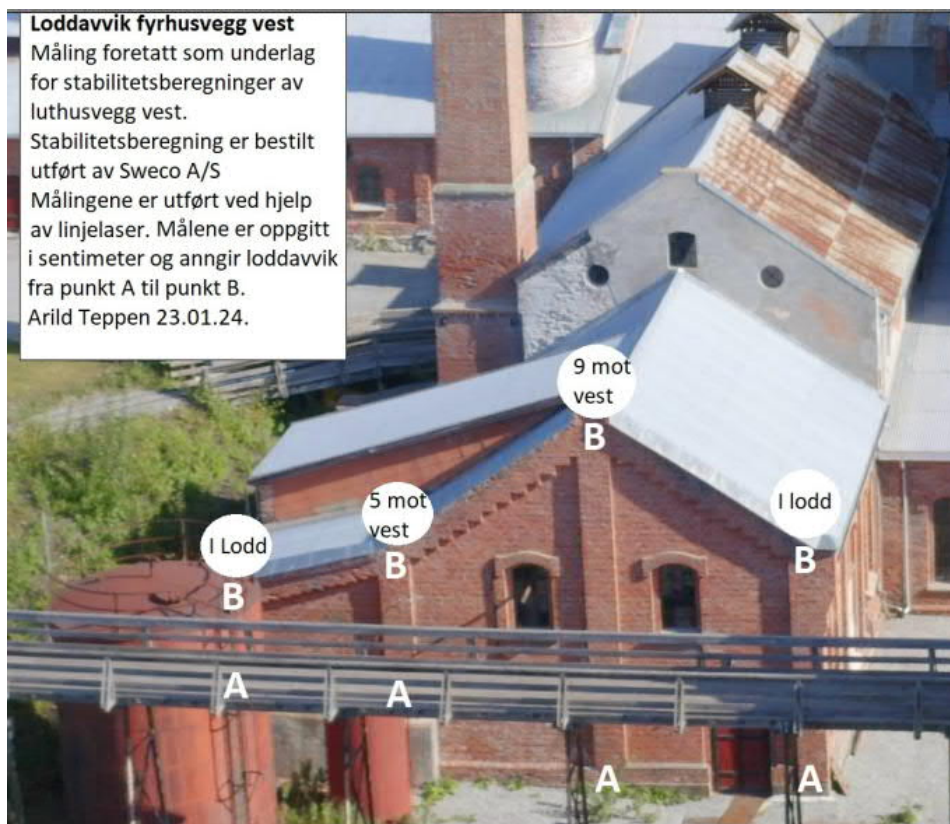
Det er også blitt utført målinger for å kontrollere om ytterveggen til fyrhuset også har fått en helning utover mot vest siden den skjeve veggen lener seg på fyrhus taket som igjen gir en horisontalkraft mot endeveggen. I Figur 16 kommer det frem at denne endeveggen har en skjevhet i toppen av veggen og i de områdene hvor aktuell gavlvegg presser på fyrhustaket. Så her har det antagelig oppstått bevegelser over tid.

Figur 16: Målt loddavvik fra Klevfos Industrimuseum. Vest er retning ut fra bygget.

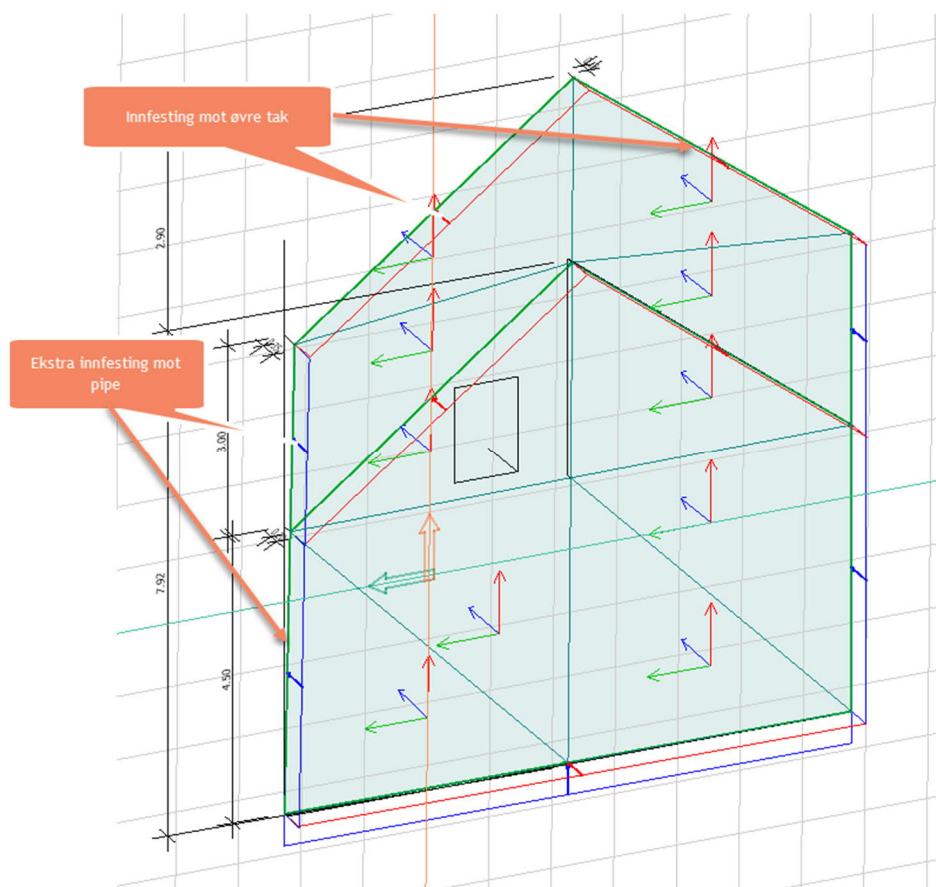
Figur 17: Forslag til stabiliserende tiltak for veggen.

Basert på svakheter påpekt i forrige kapittel anbefales det å feste veggen i topp mot eksisterende tak, samt at veggen burde festes mot pipen vertikalt.

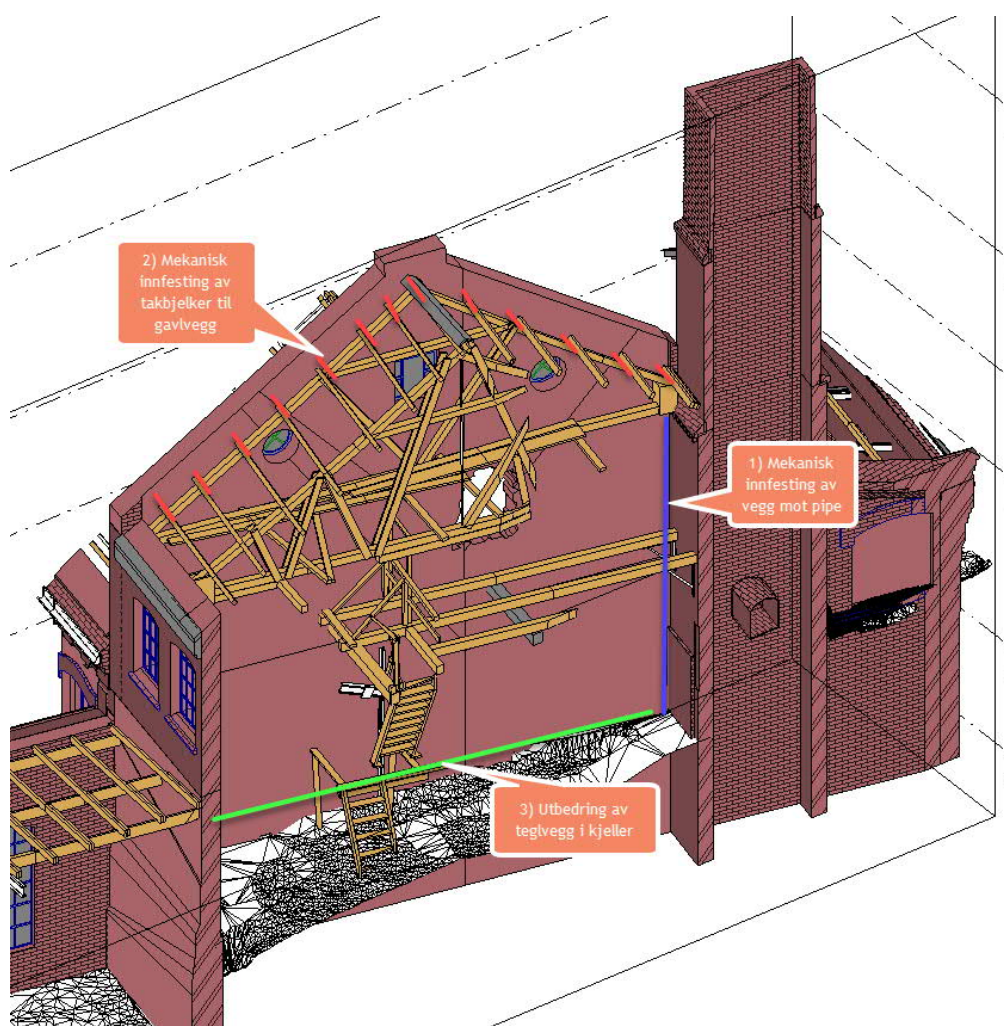
Figur 23: Foreslåtte stabiliserende tiltak

Basert på dette er det foreslått en rekke anbefalte tiltak for å stabilisere vegg som angitt i Figur 23.

Dersom det velges å utføre foreslåtte tiltak er det viktig at veggen stabiliseres iht. pkt. 1 og 2 vist i Figur 23 før man begynner med reparasjon av teglvegg i kjelleren på luthus siden. Prosedyre og prinsipp for utførelse av foreslåtte tiltak vil måtte detaljprosjekteres.
