## Sluttrapport muring av lutkarfundamenter i luthuset 2025

**Eierforhold:** Anno museum, Klevfos Industrimuseum

**Objekt:** Luthuset/ lutkarfundamenter

**Dato:** 29.01.2026

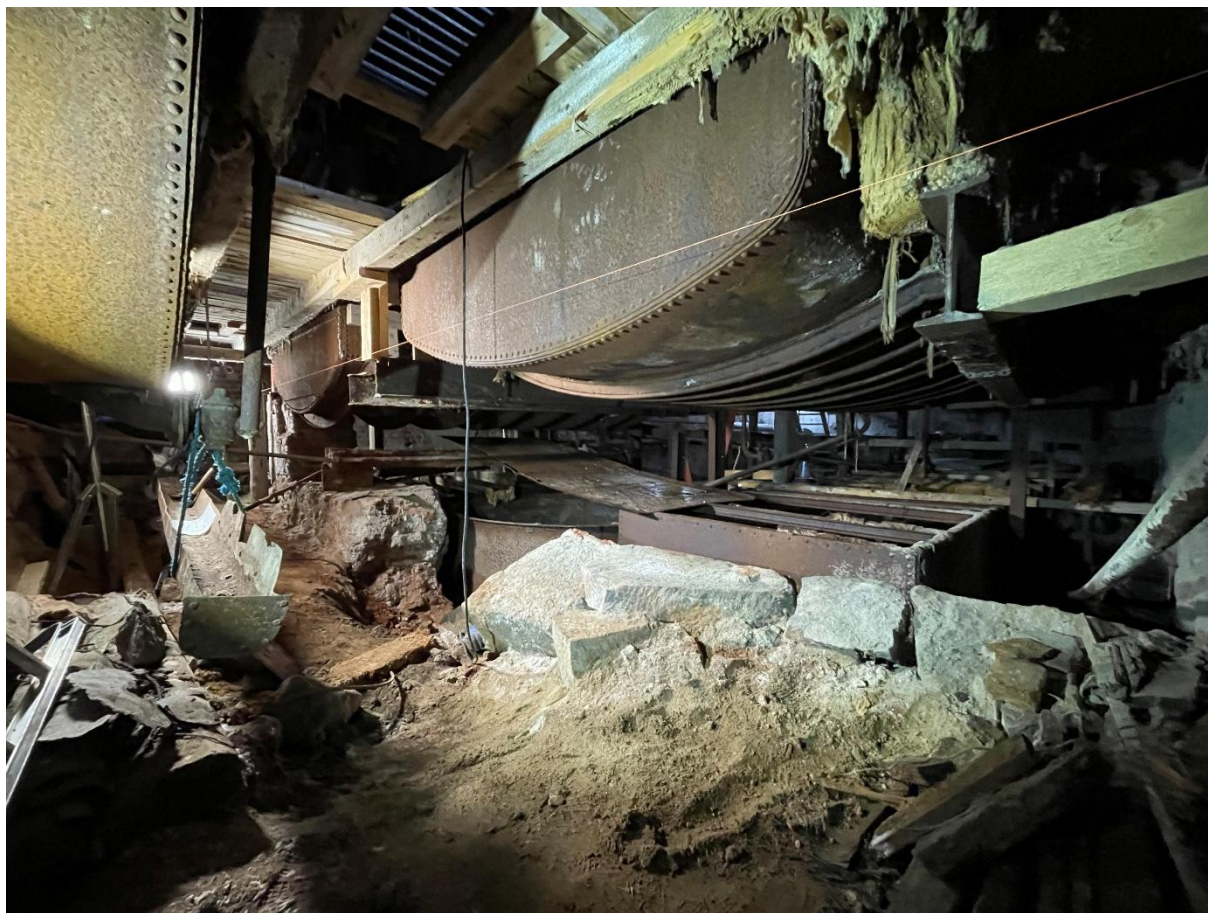
Foto: Anders Nordbakken. Undersiden av sandfiltreringskarene i vest før det ble murt nytt fundament av tegl.

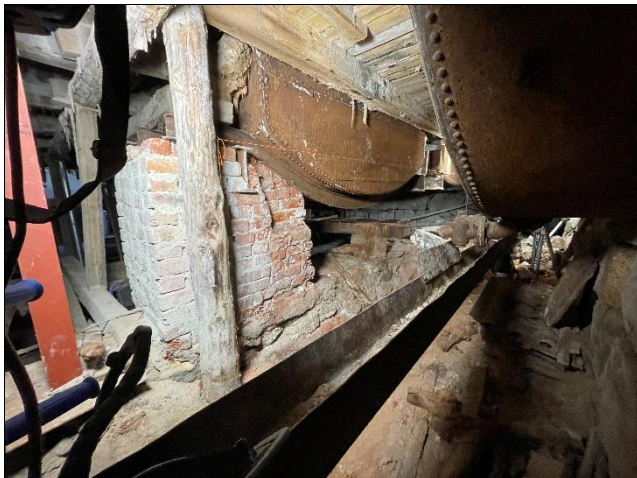
Bilde 1: Sett fra S mot N før remuringen av fundamentene.

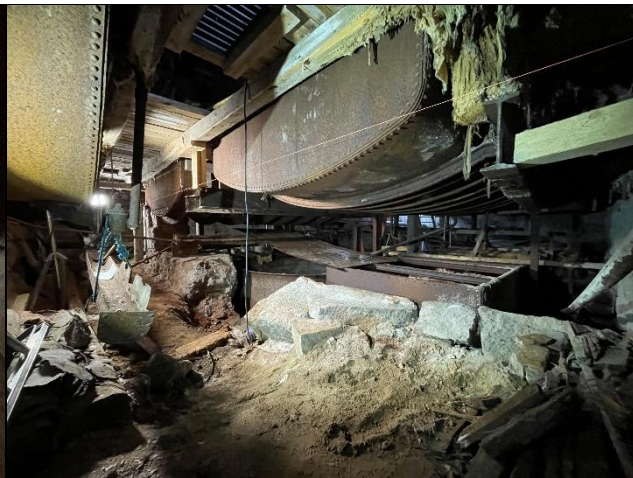
Bilde 2: Sett fra N mot S før remuring av fundamentene.

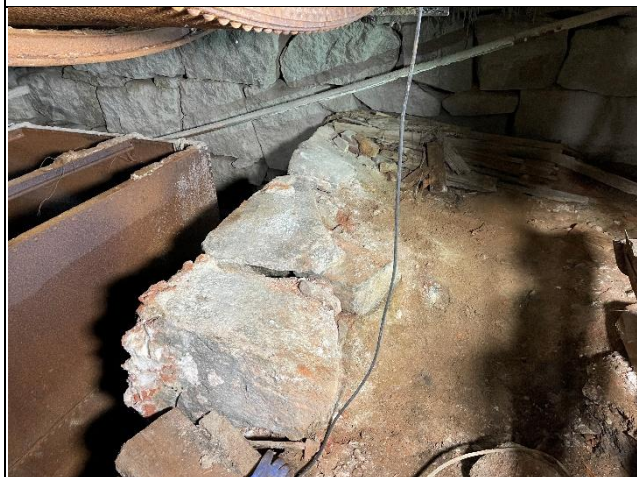
Bilde 3: Den historiske granittmuren sett mot nord.

1. **Granittmuring:** Den historiske granittmuren i kjelleren, som utgjør de opprinnelige fundamentene under de vestre lutkarene, var murt for smalt til å gi tilstrekkelig bredde for en tre-steins bred teglfundamentering. Det ble derfor vurdert i forkant som nødvendig å gjøre granittmuren bredere ved å supplere med mer granitt. Granitt til arbeidet ble hentet på fabrikktomta. Granittblokkene ble kløvd med kiler og videre bearbeidet til ønsket format ved bruk av tradisjonelt steinverktøy. Deretter ble granittblokkene heist ned i luthuskjelleren ved hjelp av kjettingtalje gjennom en luke i gulvet i bakkant av de vestre lutkarene. Granitten ble lagt an som tørmur direkte på grunnen der hvor granittmuren måtte mures bredere. Under arbeidet ble det lagt stor vekt på ikke å forstyrre den komprimerte massen i grunnen, som har ligget urørt siden den historiske granittmuren under sandfiltreringskarene ble bygget. Prinsippet om å mure en stein på to og to steiner på en ble fulgt for å sikre god sammenbinding og stabil oppbygging av det utvidede granittfundamentet som underlag for teglkonstruksjonen som skulle mures over granitten.

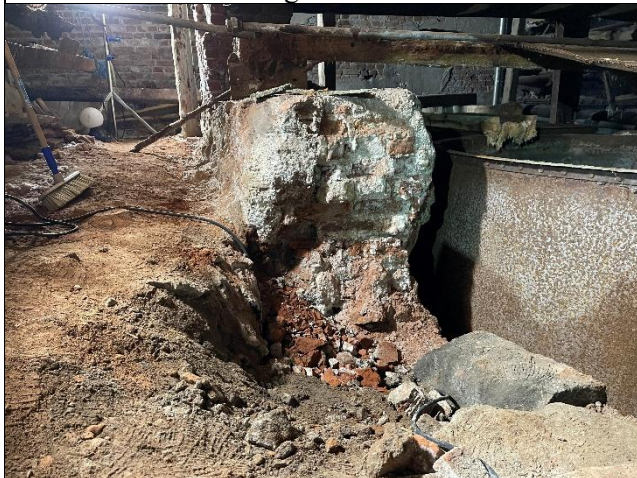
Bilde 5: Opprinnelig fundament støpt i sparebetong. Ca 50 cm av dette måtte pigges vekk pga forvitring.

3. **Refundamentering med betong:** Før arbeidene med nye fundamenter i fronten mot vest kunne starte, ble forvitret uarmert betong rundt de to midtre søylene pigget bort. Dette var nødvendig for å få tilgang til og klargjøre området for støping av det nye fundamentet til de to midtre jernsøylene. Den sørligste av de to midte jernsøylene hadde tidligere hatt et betongfundament som hadde kollapset. Dette hadde ført til at det sørligste av sandfiltreringskarene har sunket om lag 30–40 cm. Hver av de to midtre jernsøylene bærer hvert sitt sandfiltreringskar. Det ble deretter etablert nytt armert betongfundament for de to midtre jernsøylene, i samsvar med prosjektbeskrivelsen. I bunnen av fundamentet ble det lagt plast for å hindre kapillært oppsug av lutinfisert fukt. Det ble også forsøkt å avdekke fundamenteringen til den sørligste søylen og søyle nummer tre sett fra sør. Søylene gikk såpass langt ned i grunnen, og fremsto som stabile, at det ble lagt til grunn at begge er fundamentert på fjell. Før søylene ble støpt inn igjen, ble de rensset for rust med stålbørste. Rengjøringen av stålet bidro til dannelse av nytt passiviserende sjikt som følge av den høye pH-verdien i betongen, noe som hindrer videre korrosjon så lenge betongen ikke karbonatiserer. I tillegg ble det boret inn to rundstål med diameter 20mm og lengde 400mm i hver av søylene. Det ble gjort med tanke på å forbedre trykkfordelingen i bunnen av søylene, ettersom det ikke foreligger dokumentasjon på eksakt fundamenteringsnivå, utover antakelsen om at søylene står på fjell.

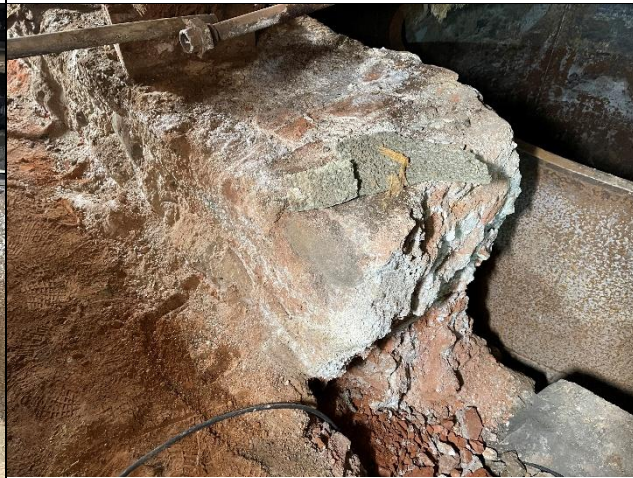
Bilde 6: Betongfundamentet under det sørligste av de to sandfiltreringskarene.

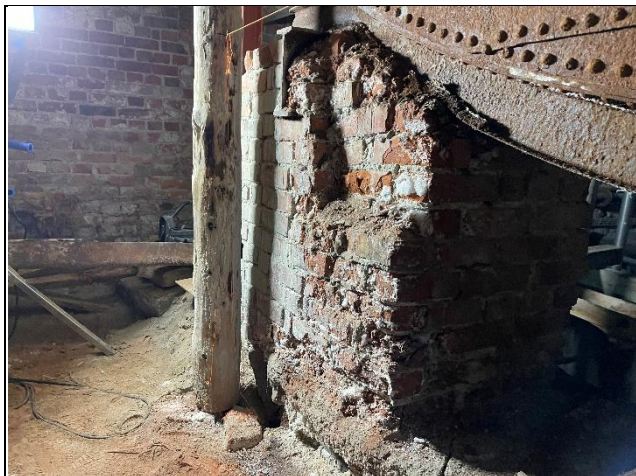
Bilde 7: Fundamentet lengst mot S ble ikke sanert vekk i 2023. Fuger ble respektert og fire steiner måtte skiftes.

2. **Teglsteinsmuring:** Teglfundamentet lengst mot sør ble ikke sanert vekk i 2023, og er det siste som er igjen av de historiske teglfundamentene under de vestre sandfiltreringskarene. Dette fundamentet har blitt vedlikeholdt i 2025. Her har vi rengjort og respektert alle fuger. I nedre del av fundamentet måtte vi skifte ut 4 steiner som var mer enn 20 prosent forvitret. Steinene vi skiftet ut var fulle av salt. Før gjenoppmuringen av teglfundamentene startet, ble overkanten av granittfundamentet klargjort. Hull og glipper i granittmurens toppavslutning ble murt igjen og tettet ved at tegl ble hugget til i mindre biter og komprimert sammen med kalkmørtel. Dette ble gjort for å oppnå et jevnt og stabilt underlag for videre teglmuring. Teglmuringen ble påbegynt på det laveste punktet av granittfundamentet, med mål om å avslutte med hel teglstein på granittmurens høyeste punkt. Det høyeste punktet på granittfundamentet ligger mot nord. Skiftegangen ble beregnet på forhånd, og muringen ble utført slik at man traff korrekt høyde og avsluttet med hel stein på skiftegangen ved det høyeste punktet på granittmuren mot nord. Det er blitt murt mot et opprinnelig støpt fundament av betong under det sørligste sandfiltreringskaret. I overgangen mellom det støpte fundamentet og det nye teglfundamentet har vi lagt inn ett sjikt med papp for å hindre at salt blir transportert inn i den nymurte konstruksjonen fra betongfundamentet. Da muringen nådde toppunktet på granittfundamentet, ble skiftegangen videre beregnet oppunder stålbjelkene som bærer sandfiltreringskarene. For å unngå tilhugging av stein i øverste skift under stålbjelkene, ble skiftegangen beregnet med utgangspunkt i den stålbjelken som lå lavest. Det er bjelke nummer to sett fra sør. Stålbjelkene ble deretter lagt an på teglfundamentet. Ved oppføringen av de opprinnelige teglfundamentene ble det benyttet stålskims mellom fundament og stålbjelker. Seks originale stålskims som ble funnet i forbindelse med saneringen, ble gjenbrukt og lagt mellom teglfundament og stålbjelker. Det ble i tillegg supplert med nye stålskims der det manglet, da det antas at noen av de opprinnelige skimsene hadde

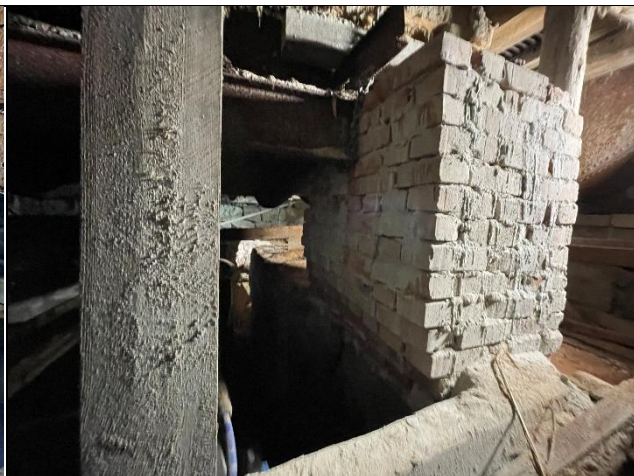
Bilde 8: Bevart fundament sett fra SØ mot NØ

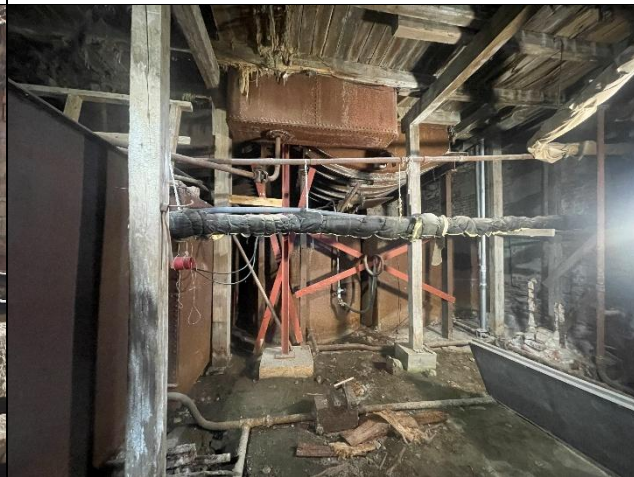
Bilde 10: Kjelleren og fremre del av lutkarene før oppstart. Sett fra V mot Ø

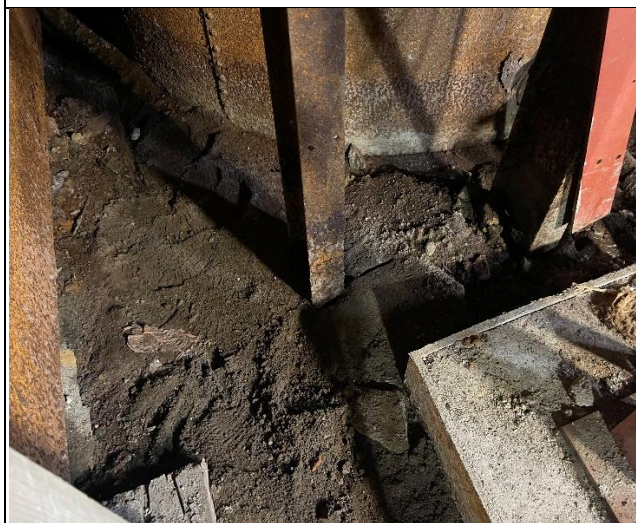
Bilde 11: De to midtre jernsøylene før støping av nytt fundament.

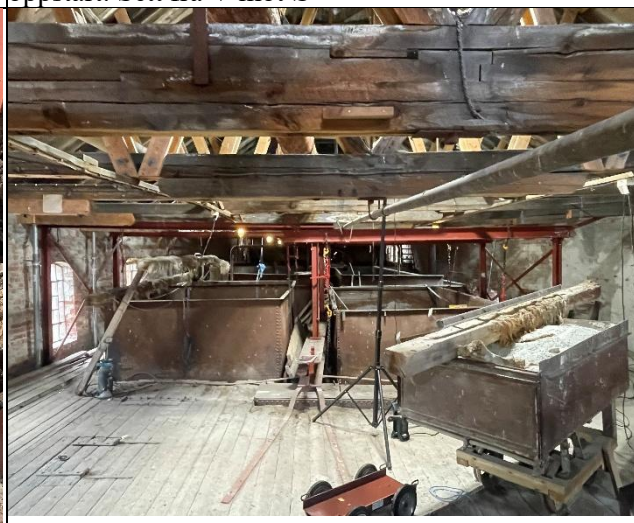
Bilde 12: Første etasje i luthuset. De to fremre sandfiltreringskarene er sikret og hengt opp i en stålkonstruksjon.

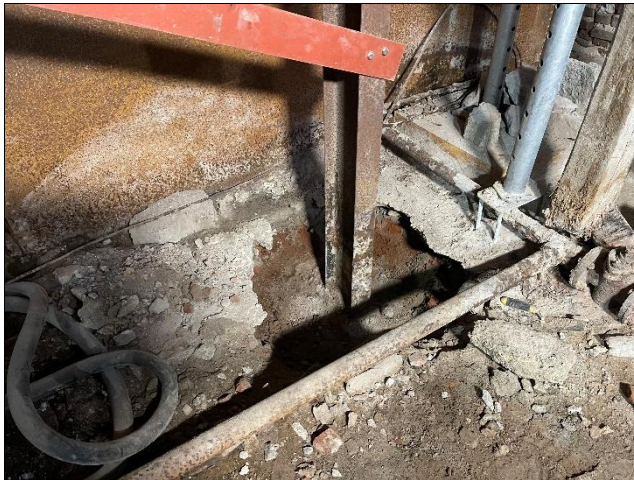
Bilde 10: Vi fjernet forvitret betong og gravde ned for å avdekke fundamenteringen på den sørligste jernsøylen.

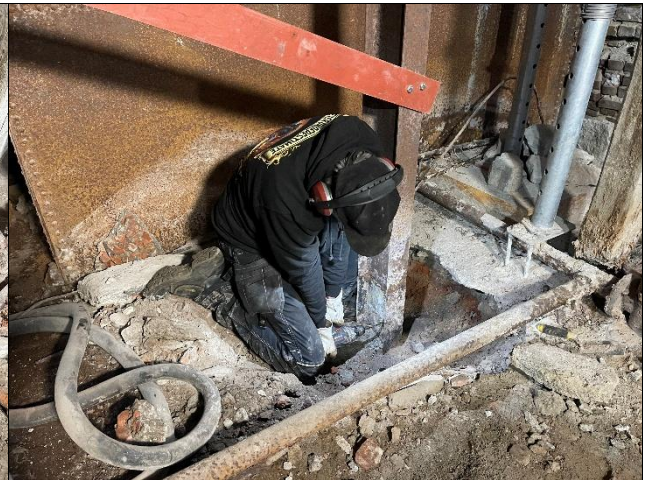
Bilde 11: Stein Dybvad fra Ilseng maskin borer gjennom søylen for å montere inn 20mm rundstål

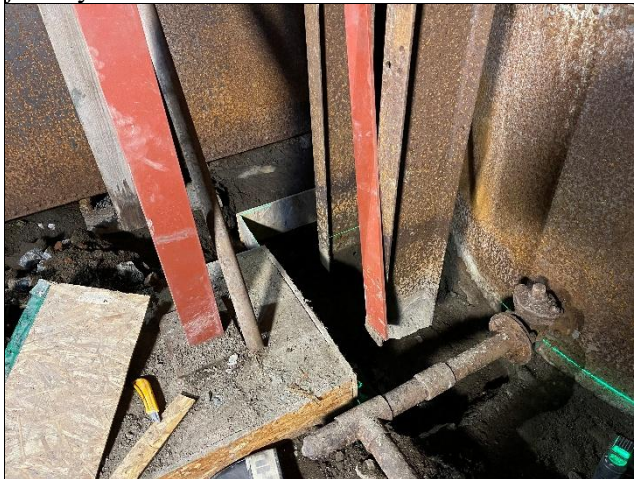
Bilde 12: Forskaling av nytt fundament for de to midtre jernsøylene.

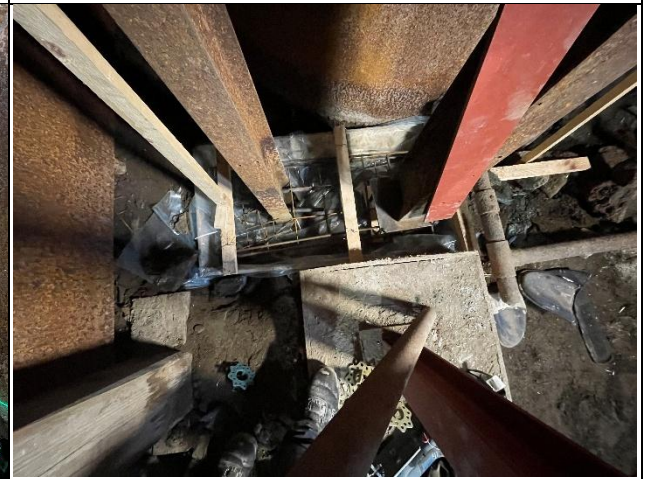
Bilde 13: Forskalingen er ferdig. Det ble lagt plast i bunnen for å hindre kapillærsug av lutinfiserte masser opp i det nye fundamentet.

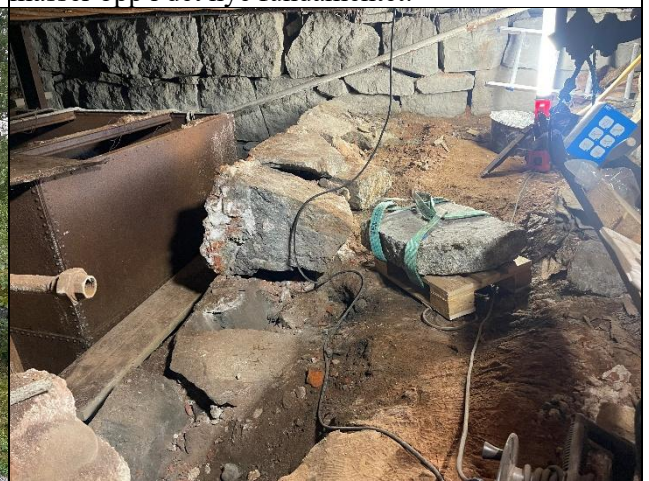
Bilde 15: Vi har heist ned første steinen og begynner å mure granittmuren bredere sånn at den blir bred nok til teglkonstruksjonen.

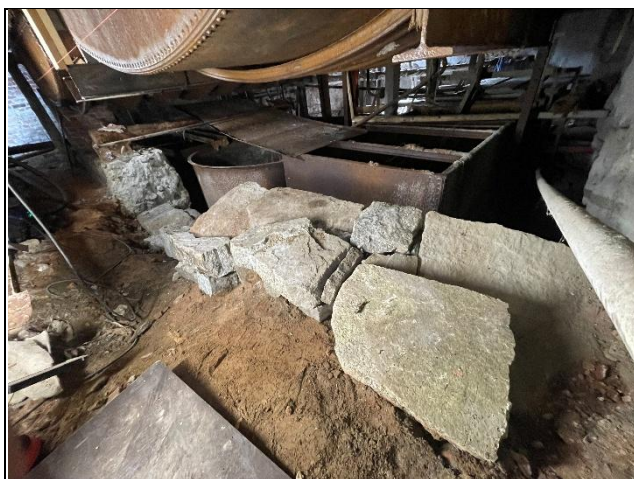
Bilde 16: Granittmuren mures bredere for å bli bred nok for den 1,5 steins tykke teglkonstruksjonen. Sett fra Ø mot V.

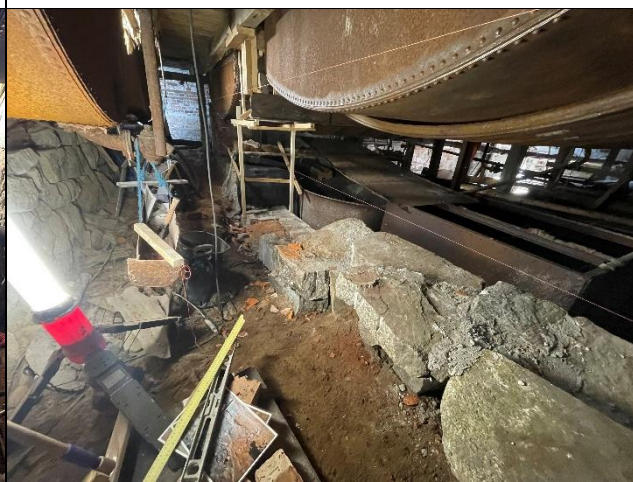
Bilde 19: Tørmuringen er ferdig. Alle huller og glipper i tørmurens overkant er murt igjen med tegl og kalkmørtel

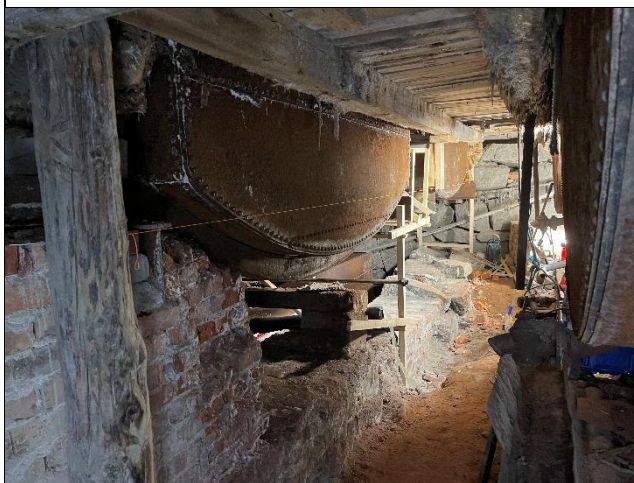
Bilde 20: Muringen av teglfundament er påbegynt. Sett fra S mot N

Teglfundamentet er murt opp i korsforband/kryssforband med hydraulisk kalkmørtel nhl2. Det gikk med om lag 1700 teglstein i konstruksjonen. Teglsteinene vi har murt opp fundamentet med kommer fra Hamjern på Espern i Hamar som ble revet i 2024. (Notat om teglstein fra Hamjern 2024) Det ferdige teglfundamentet er murt opp og utført i henhold til Arild Teppens dokumentasjonstegning 06.23.

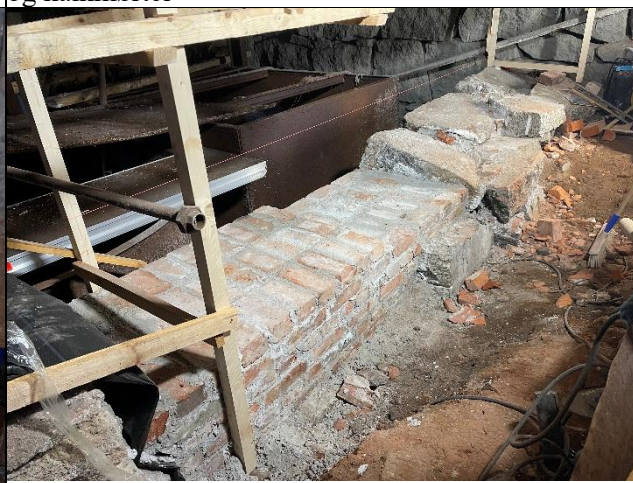
Bilde 21: Vi begynte å mure tegl der hvor granittmuren var lavest. Det er lagt papp mellom betongfundament og den nye teglmuren.

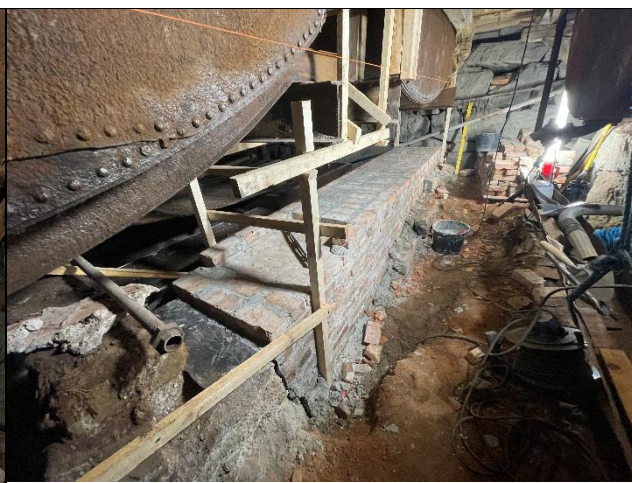
Bilde 25: Teglfundamentet er omtrent kommet halveis. Sett fra S mot N

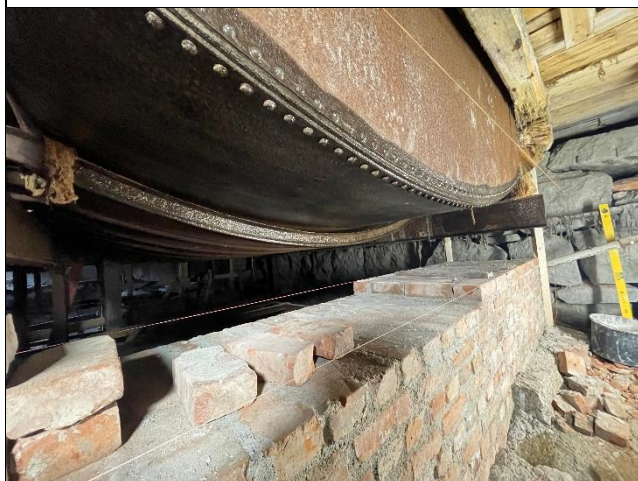
Bilde 26: Undersiden av sandfiltreringskaret og de delene av jernbjelkene som senere blir utilgjengelige er korrosjonsbehandlet. Sett fra S mot N.

4. **Korrosjonsbehandling av jernbjelker og underside av sandfiltreringskar:** Før korrosjonsbehandling ble undersiden av sandfiltreringskarene og den delen av stålbjelkene som skulle anlegges på teglfundamentet rengjort for rust. Stålbjelker og sandfiltreringskar ble først kostet og deretter støvsugd for å fjerne løst smuss og rustpartikler. Deretter ble det benyttet vinkelslipere påmontert stålbørster for å fjerne rust. Arbeidet ble utført med lav omdreiningshastighet på vinkelsliperne for å unngå varmeutvikling i stålet. Dette ble gjort for å hindre skade på stålets struktur og for å bevare mest mulig av det friske, antikvariske stålet under rustlaget. Etter mekanisk rengjøring ble stålet blåst rent. Etter rengjøring ble jernet behandlet med korrosjonsbeskyttelsesmiddelet fluid film. Fluid filmen ble påført med pensler og rull. Produktet er basert på ullfett (lanolin). Fluid film danner en myk, tiksotrop film med gode vannfortrengende egenskaper. Produktet har god inntrengningsevne og kan trenge inn i sprekker og skjøter der mekanisk rengjøring alene ikke er tilstrekkelig. Filmen tørker ikke ut over tid og gir vedvarende beskyttelse av metalloverflater. Produktet har dokumentert effekt mot korrosjon gjennom ulike tester. Fluid film ble påført alle steder der stål etter ferdigstillelse ville bli utilgjengelig som følge av det nye teglfundamentet.

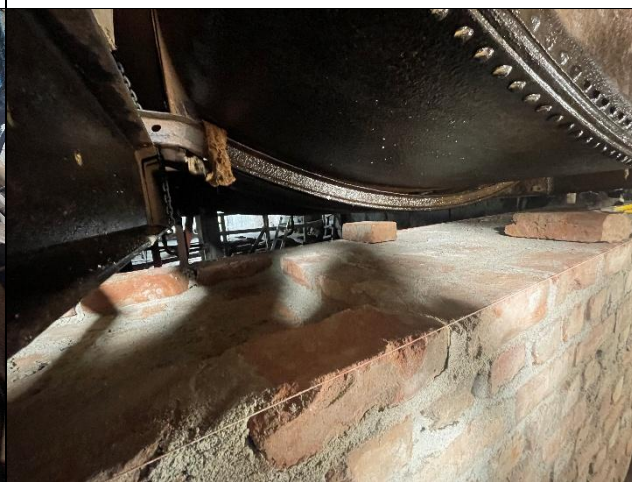
Bilde 29: Siste skift før det mures oppunder stålbjelkene som skal legges an på muren

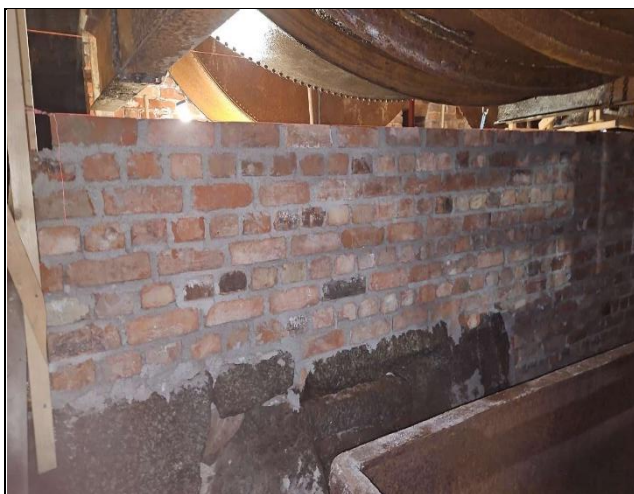
Bilde 30: Baksiden av teglfundamentet. Det gjenstår ett skift for å komme oppunder stålbjelkene som skal legges an på murverket. Sett fra Ø mot V

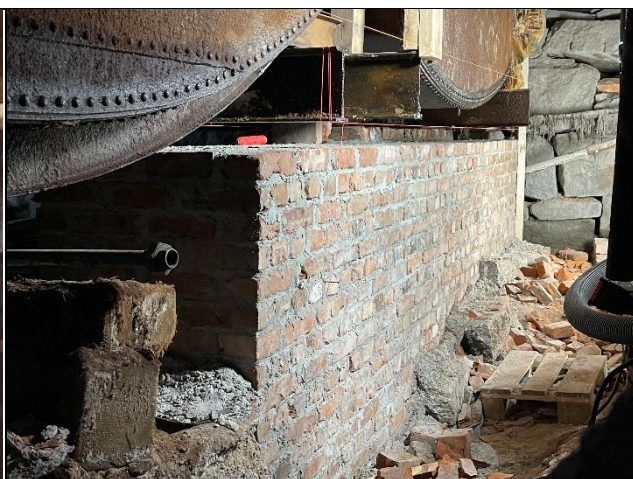
Bilde 31: Framsiden av teglfundamentet. Det gjenstår ett skift for å komme oppunder stålbjelkene som skal legges an på murverket. Sett fra S mot N

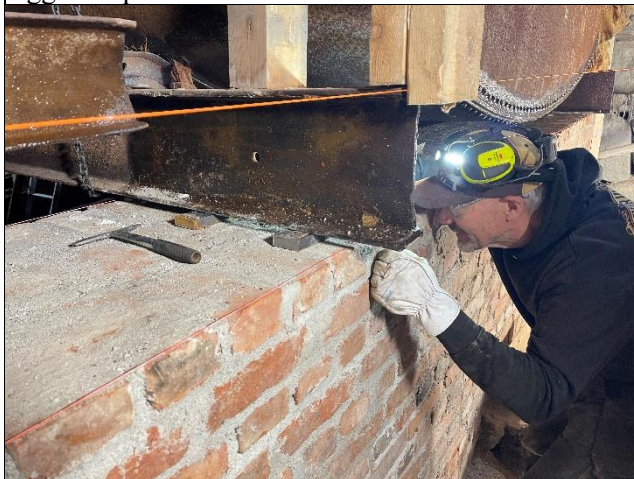
Bilde 32: Stålbjelkene som ble lagt an på murverket hadde ulike mål mellom bjelke og murverk. For å få god kontakt ble det lagt inn stålskims

forsvunnet i forbindelse med saneringen av massene. Bruken av stålskims er helt nødvendig for å sikre godt anlegg mellom stålbjelker og teglfundament.

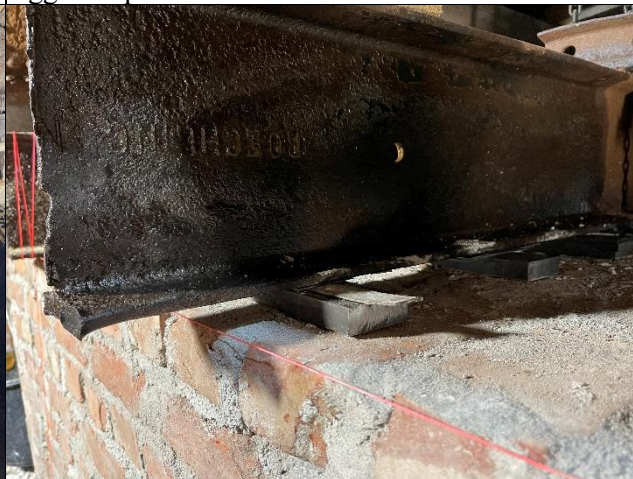
Bilde 33: Nærbilde av stålskimsene. Det ble brukt opp igjen 6 historiske skims. De tynne skimsene på toppen er historiske.

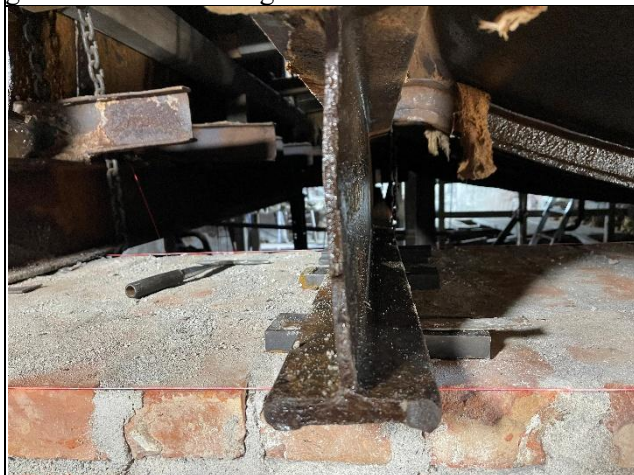
Bilde 34: Stålbjelke nummer tre fra S mot N. Det er skimset oppunder sånn som det opprinnelig ble gjort.

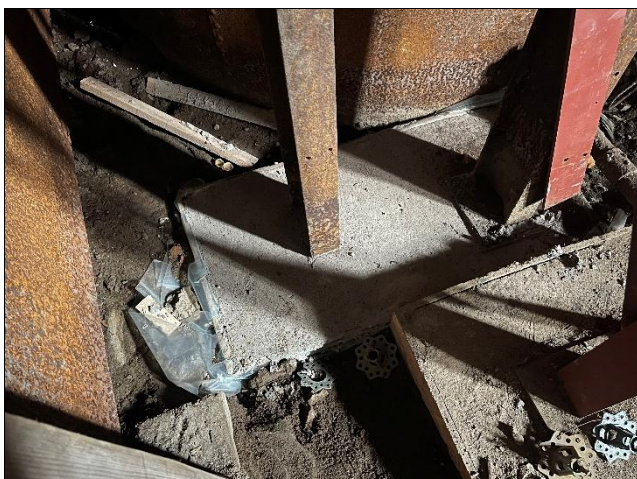
Bilde 36: Ferdig støpt fundament for de to midtre jernsøylene i luthuskjelleren.

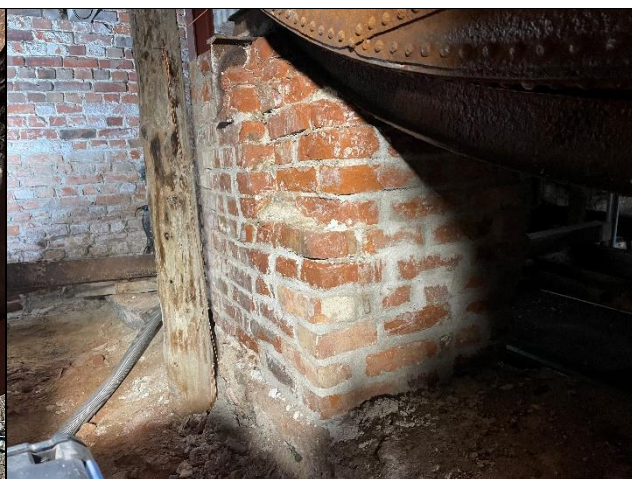
Bilde 37: Fundamentet lengst mot sør som ikke ble sanert vekk i 2023 har blitt vedlikeholdt,

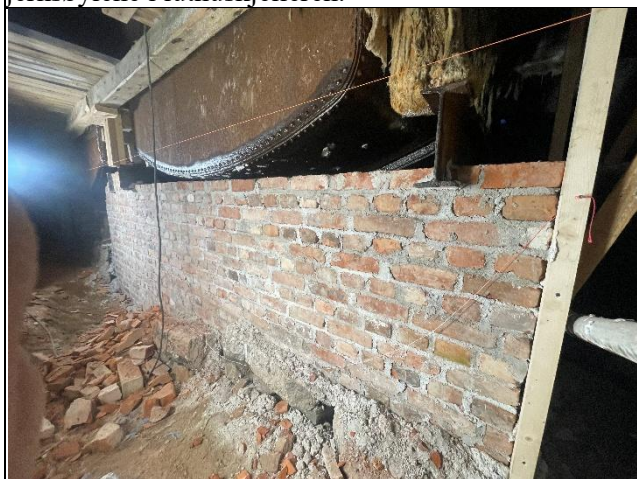
Bilde 38: Teglfundamentet er ferdig og sandfiltreringskarene er lagt an på det nye fundamentet. Sett fra NV mot SV
