# Tilstandsrapport for inntakskanal til Vasshus/turbinrør, Klevfos Industrimuseum

Arild Teppen 11.10.24

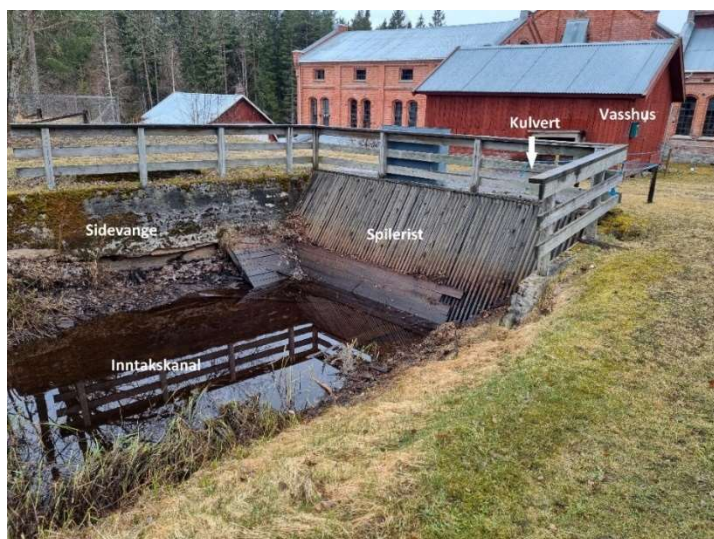
Foto: A. Teppen 2024. Bildet viser inntakskanalen med sidevanger, spilerist, kulvert og vasshus. Fotografen står på nordsiden av kanalen og bildet er tatt mot vest, sørvest.

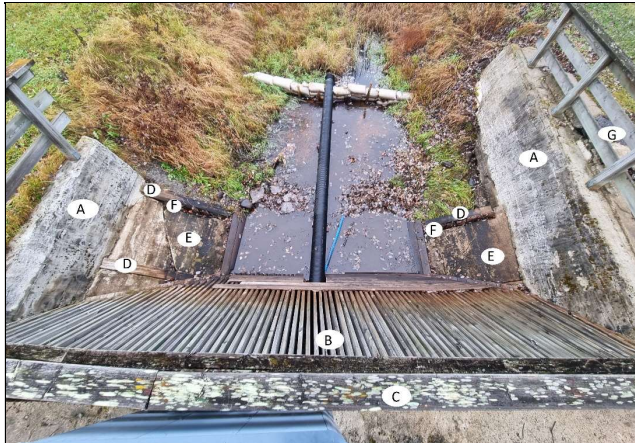
Oversiktsfoto. A: betongvanger etablert 1993. B: inntaksrist fra 1993. C: rekkverk fra 1993. D: Spikerslag fra 1993. E: skråvegger i betong, fabrikketid. F: spuntvegger fabrikketid. G: brannkum

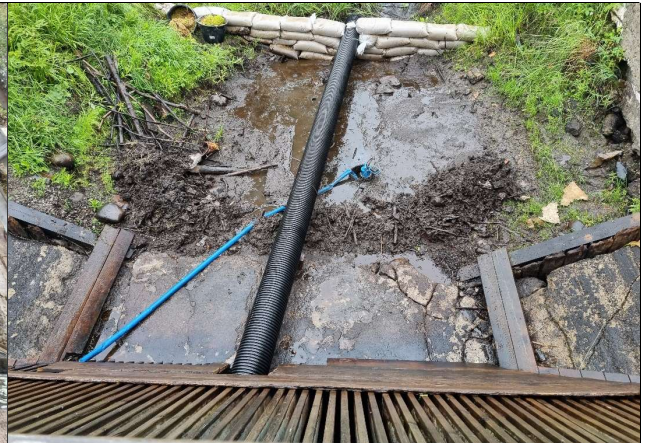
Samme sted, men med bunnplata avdekket. Bunnplata her er uten armering og antas å være fabrikketid. Det er fjernet terrassebord på skråveggene for å få oversikt over skadene.

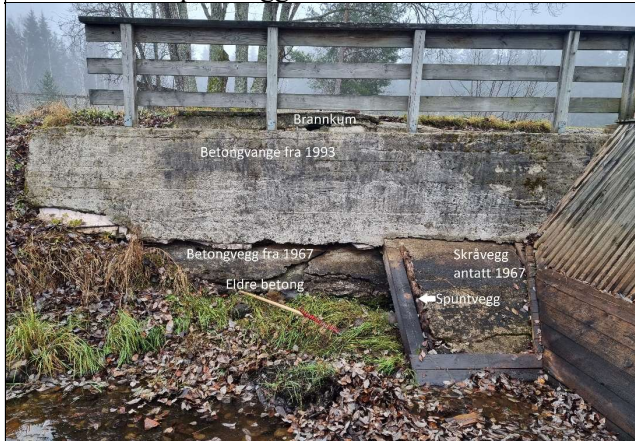
Kanalens sørside. Tre betongvegger utenpå hverandre, den siste fra museumstid. Riva er stukket inn i lekkasjehull under betongveggen.

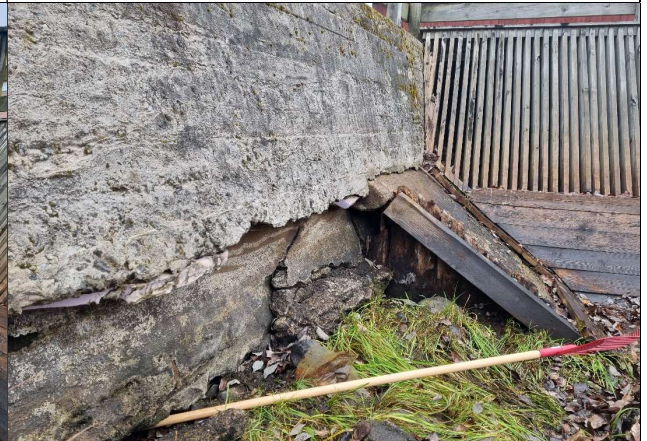
Samme sted, annen vinkel. Skråplata er støpt mot 1967 veggen og er da helst fra den tiden. Spuntvegg hindrer vann inn under skråplata.

Spunsveggene oppstrøms de skråstilte sideplatene i kanalen er slitne og slipper nok igjennom en god del vann. Spunsveggene er spesielle og innehar en del kunnskapsverdi, de bør derfor bevares. Dette gjøres ved at nye spunsvegger etableres på baksiden av de gamle før nye skråplater støpes. De nye spunsveggene lages etter modell av de gamle, de vil da sørge for vanntettingen, men vil ikke være synlige.

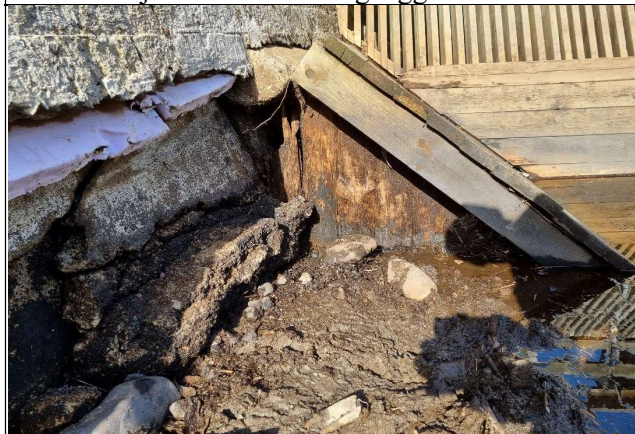
Samme sted. En betongkladd nederst på 1967 veggen viser hvor terrenget lå når den ble støpt. Ett tykt leirelag indikerer at overgang mot betong er tett med leire. Leirelaget må ha stått høyere enn i dag for å tette mot betong og spuntvegg.

En av de antatte årsakene til vannlekkasjene og utvaskingene er utetthet i overgang mellom betongkonstruksjonene og løsmassene i kanalen. Muligens er dette forårsaket av at den opprinnelige tettingen med leire delvis ble fjernet når kanalen ble mudret i 1993. Det etableres et 20 cm tykt leirelag inn mot betongkonstruksjonene. Over leirelaget legges det et 5-6 cm tykt lag med grovt bærelag for å beskytte leirelaget mot utvasking. Leirelaget legges godt opp på betongveggen foran brannkummen, mot spunsveggene foran skråplatene og mot bunnplata i kanalen.

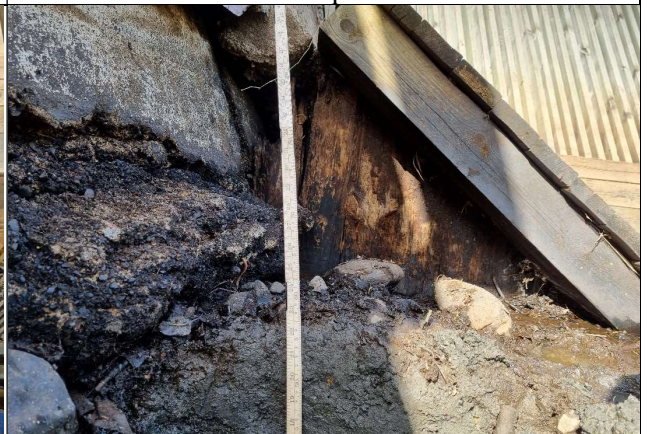
Leirelaget ble målt til å være minst 45 cm tykt her foran spuntveggen. Hvor tykt det til eksempel har vært i bunn av kanalen er usikkert.

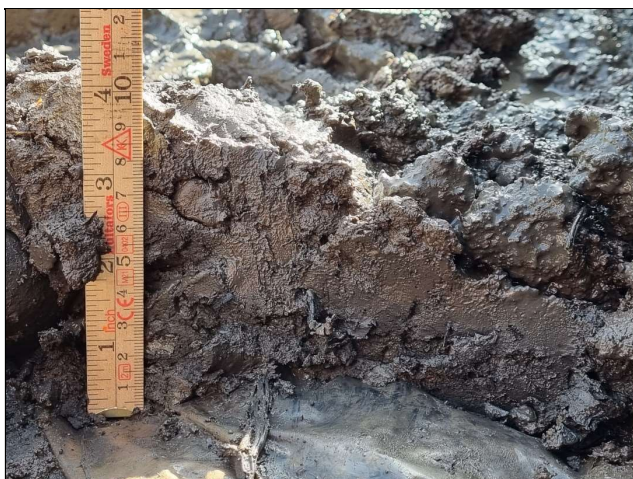
Samme sted som forrige bilde. 10 cm nede i leira lå et lag plastikk. Leira er oppblandet med grus og stein. Tettemetode med plast og leire på toppen er beskrevet i bruktboken fra 1967, trolig er den også brukt her når denne betongveggen ble støpt i 1967.

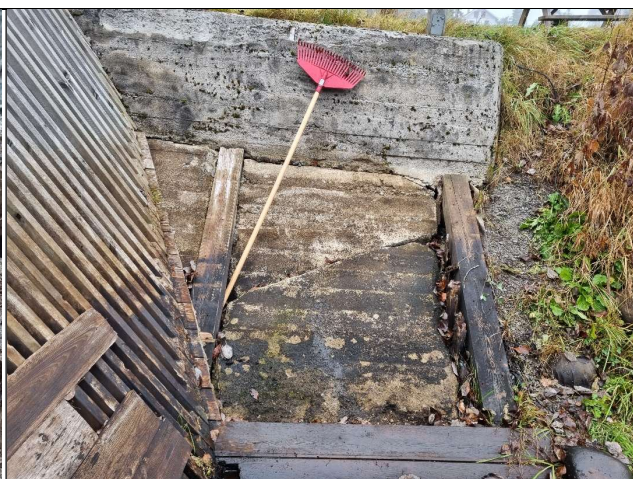
Kanalens nordside. Massene under skråplata i betong har blitt vasket vekk og plata har sprukket opp og sunket. Riva viser et av mange lekkasjepunkter. På bilder fra 1950 tallet synes en spuntvegg der betongvangen fra 1993 nå er.

Betongvangen langs kanalens nordvegg bør erstattes med en spunsvegg i tre slik en ser på bilder fra 1950 tallet. Spunsveggen ser på bildet ut til å bestå av stående plank slått ned i grunnen og kryssende, liggende plank som tetting. Spunsveggen bør lages av furu kjerneved for lengst mulig levetid, en må likevel beregne at den må skiftes ut med jevne mellomrom.

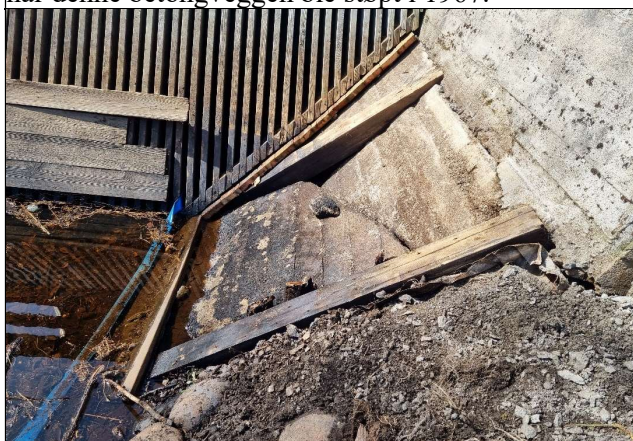
Bilde samme sted, annen vinkel. En ser her bedre hvordan plata har sprukket og sunket. Ved arbeidene i 1993 er det brukt grove masser inn til spuntveggen. Vann kan trenge gjennom disse og kan ha medvirket til undervasking og setninger i betongkonstruksjonen.

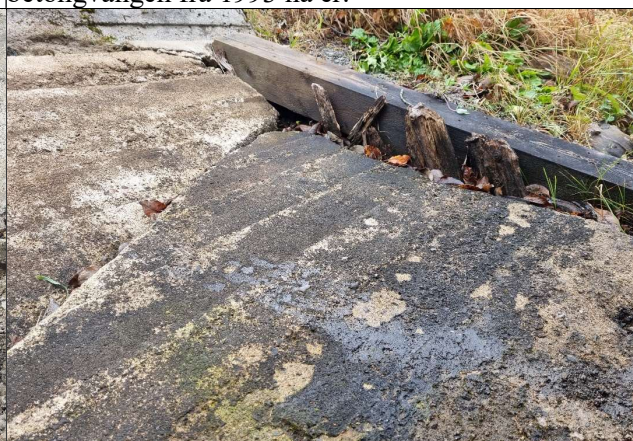
Bilde samme sted annen vinkel. Den slitne spuntveggen stikker opp, sannsynligvis viser den hvor høyt plata opprinnelig lå. Spikerslagene er nye, men erstatter nok eldre av samme dimensjon.

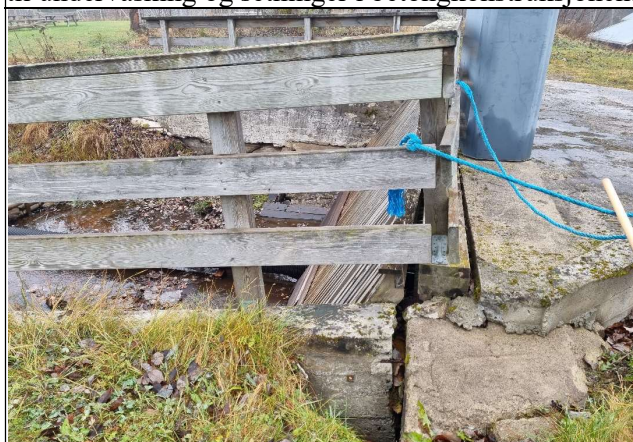
Den den østre enden av den nordre sidevengen som ble etablert i 1993 synker. Hvis den opprinnelig ble støpt vannrett, har den til nå sunket 12-15 cm i østre ende.

Årsaken til at den nordre sidevengen fra 1993 synker antas å være at den eldre skråveggen den er satt på også synker. Synk i denne skråveggen ser ut til å skyldes utvasking av masser under veggen. Synk i østre ende av sidevengen fører til at det oppstår en glippe mellom vengen og resten av konstruksjonen. Det fører videre til at rekkverket som er festet til den også synker og drar med seg rekkverket som står på tvers av kulverten. Uten tiltak vil skadene fortsette å utvikle seg.

Setningene i østre del av den nordre vangen har gitt ei glippe mellom ny og gammel betongkonstruksjon. I tillegg har det dratt med seg rekkverket.

Betongvangene med liggende trekkverk som ble etablert på nord og sørsiden av kanalen i 1993 endrer inntakskanalens utseende i betydelig grad i forhold til hvordan den så ut i fabrikktiden. Betongvangene med rekkverk er et tillegg som bør fjernes. Når de fjernes, vil en avdekke den støpte plata mot brannkummen. Skader i denne plata vil da bli tilgjengelig for reparasjon med mørtling.

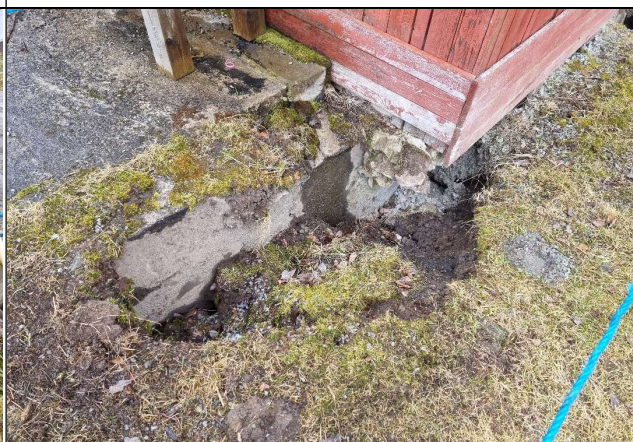
Årsaken til undervasking og synkehull antas å være de før omtalte lekkasjene i kulverten. Lekkasjevannet renner langs kulvertens vegger og videre langs Vasshusets grunnmur. Lekkasjevannet vasker med seg løsmassene og synkehull oppstår når de overliggende massene raser ned. Tilstanden kan potensielt få store konsekvenser for kulvert, vasshuset, sil-kammer og turbinrør. Utvasking av masse under kulverten og husets grunnmur kan gi betydelige setningsskader med fare for kollaps i fundamenter og konstruksjoner, avhengig av mengden masse som vaskes ut. Det er også fare for at lekkasjevannet følger det nedgravde turbinrøret inn under fabrikkbygget og vasker vekk masse med påfølgende setningsskader. Synkehullene utgjør også en HMS-risiko for besøkende på museet.

De forskjellige lekkasjene har ført til undervasking av masser langs kulverten. Synkehull har oppstått når de overliggende massene har rast ned i tomrommene.

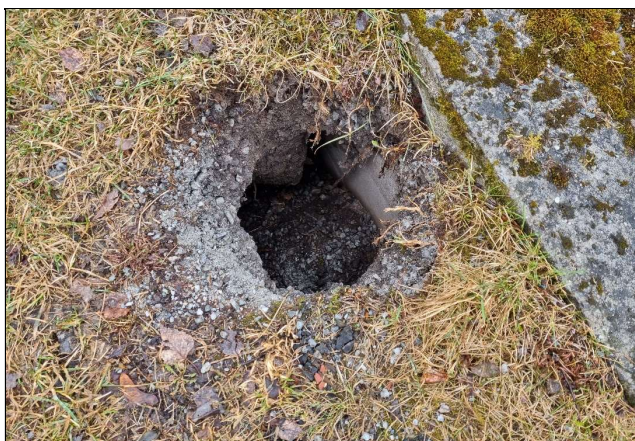
Bildet viser et annet eksempel av undervasking på kulvertens nordside. Fortsatt undervasking av masser kan føre til større uopprettelige setninger på kulvert, vasshus og turbinrør.

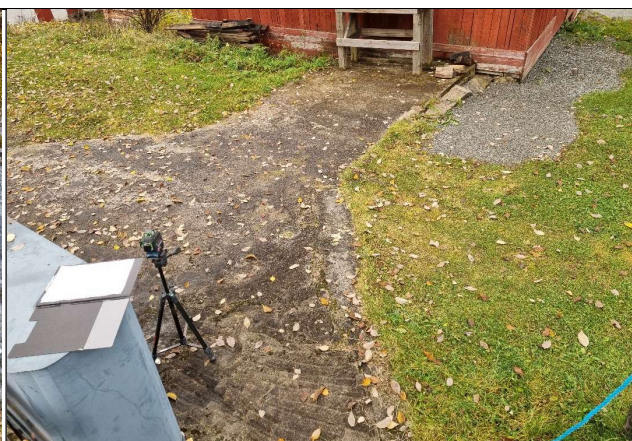
Bildet viser taket på kulverten. Kulverten er traktformet, bred nærmest inntaksrista og smalere inn i vasshuset. Et notat i arkivet fra 1969 forteller: Overkjøringen ble forsterket med 8 cm støp, med jernbinding.

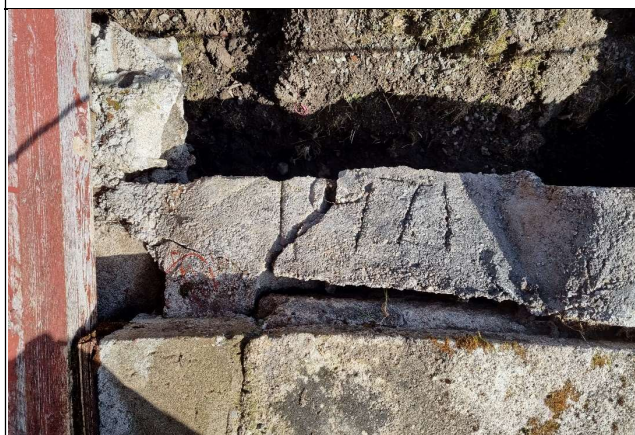
En reparasjon inntil vasshuset på nordsiden av kulverten har innrisset 1971

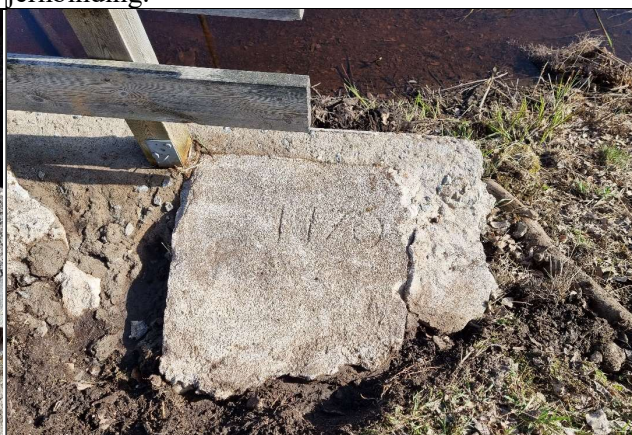
Lengst øst betongveggen foran brannkummen finner en årstallet 1970 innrisset i betongen.

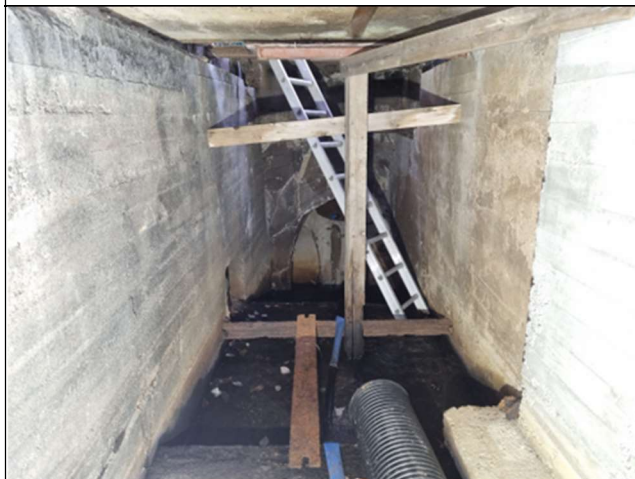
Bilde tatt nede den smale delen av kulverten, turbinrøret inn mot fabrikken bak stigen. Betongvegg med såle til venstre er støpt i 1999. De andre veggene på bildet er fra fabrikktiden, de er også armerte og er støpt utenpå enda eldre betongvegger. Tilstanden på disse sekundære veggene er tilfredsstillende.

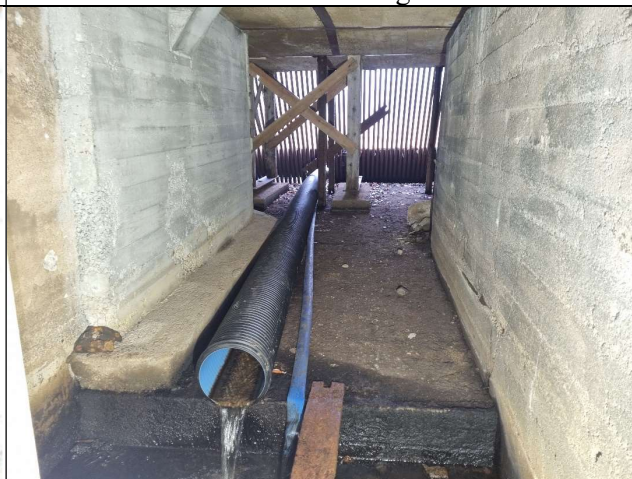
Bilde tatt motsatt vei. Vegg og såle fra 1999 til venstre, ellers er det sekundære vegger fra fabrikktiden. Lengst bort ses den traktforma utvidelsen. De kryssavsvarta trestolpene og betongputene de står på tilkom i 1999. Stolpene er råteskadd og har ingen bærende funksjon i dag.

I 1999 ble det etablert betongputer og trestolper som ekstra støtte oppunder kulverttaket. Stolpene er skadet av råte og har ingen bærende funksjon i dag. Det anses at disse stolpene er et unødvendig tiltak, stolpene og betongputene bør derfor fjernes.

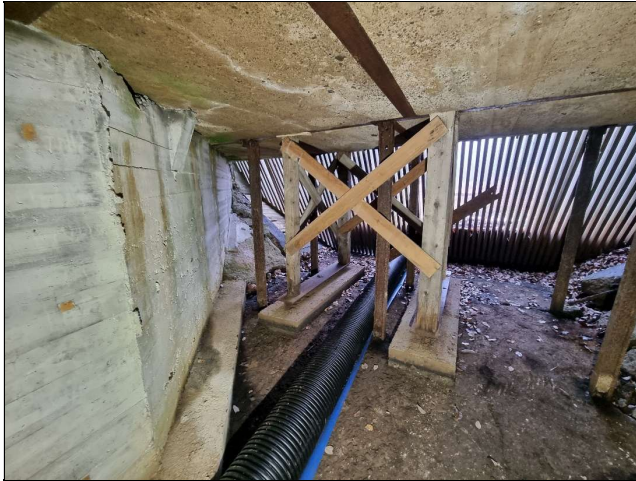
Bilde av den nordre traktutvidelsen. Betongveggen fra 1999 til venstre. En kan se rammeverket og stolpene av jernbaneskinner som danner den opprinnelige, bærende konstruksjonen.

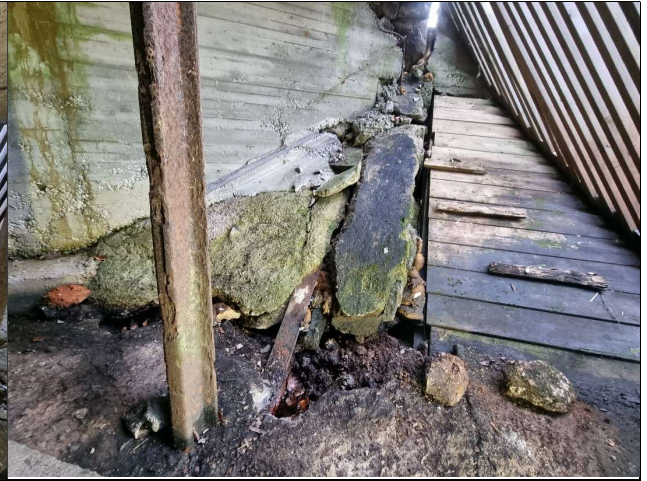
Bilde tatt mot nord i overgang mellom kulvert og inntaksrist. Betongen i de gamle skråveggene er kraftig forvitret med større hull og sprekker som gir lekkasjer. Jernkonstruksjonen er blottlagt og utsatt for korrosjon.

Det anses at forvitringen og skadene i betong på skråflater, sidevegg mot sør i den videste delen av kulverten, deler av kulvertgulv og terskelen oppstrøms turbinrøret er så skadet at de ikke lar seg reparere. De må derfor erstattes med ny betong. Det er en mulighet for at øvre del av den sørlige vegg kan beholdes og repareres med mørtling. Det er videre mulig at skråflatene oppstrøms spilerist kan bevares ved at de inngår som en del av forskalingen og på den måten limes til en underliggende støpt plate. Det vil da være den underliggende plata som er den egentlige tettingen av kulverten. Den eldre bakenforliggende betongveggen på sørsiden av kulvertens smale parti er ikke tilgjengelig for inspeksjon, men på det en kan se av den er det noen skader. Det er sannsynlig at den kan repareres med mørtling men det kan først avgjøres når den avdekkes.

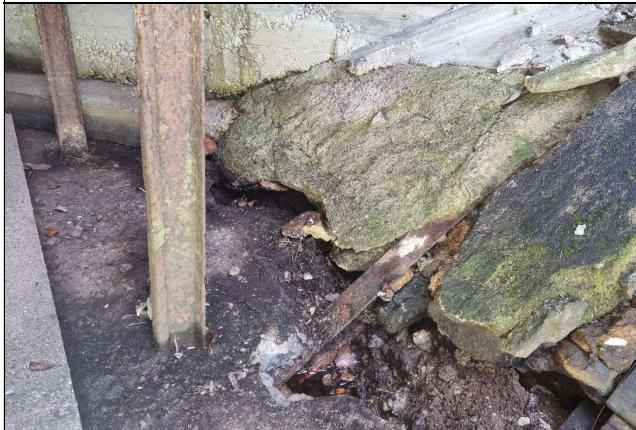
Samme sted, litt annen vinkel. Store sprekker og glipper. Betongveggen fra 1993 er støpt ovenpå den gamle skråveggen. Fugeskum i sprekken viser at lekkasjene har vært et kjent problem.

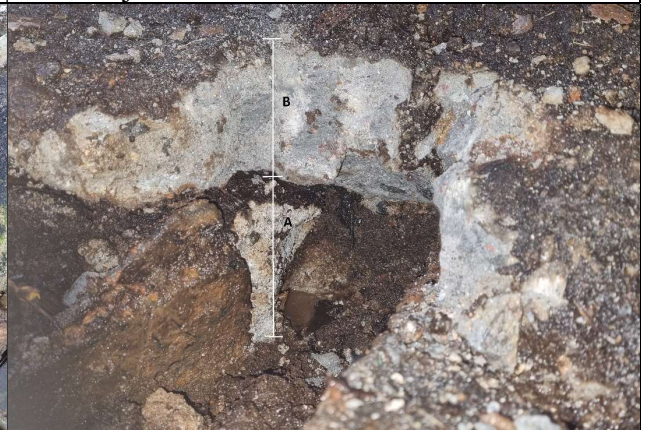
Nærbilde samme sted. Gulvet i kulverten har to lag betonggulv. Det nedre er i dårlig stand og det antas at det ikke lenger beskytter jernet i konstruksjonen. Det er sannsynlig at det øvre laget har kommet til i museumstiden, ved reparasjonen i 1993 eller i 1999.

Påstøpen på gulvet i den videste delen av kulverten ser tilsynelatende ut til å være i orden, men den underliggende plata virker å ha store skader. Dermed er jernkonstruksjonen ikke

lenger beskyttet fra korrosjon. Det anses at betonggulvet i den vide delen av kulverten må fjernes i sin helhet slik at en får støpt inn jernkonstruksjonen i ei ny plate.

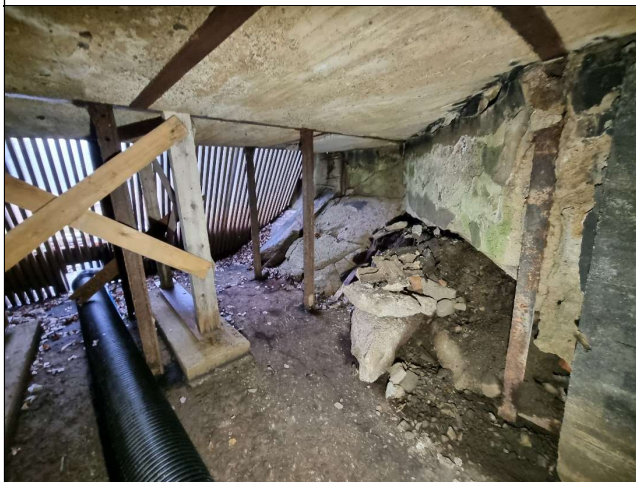
Bilde av den søndre traktutvidelsen. Deler av skråveggen har kollapset og rast ut. Betongen i veggene er generelt i dårlig forfatning, mens betong i tak er i tilfredsstillende stand.

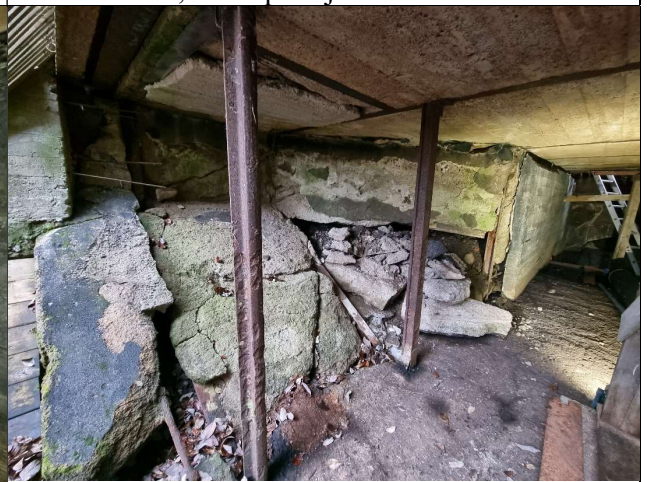
Bilde samme sted, men tatt innover mot vasshuset. Store skader i betongen og blottlagt jernkonstruksjon.

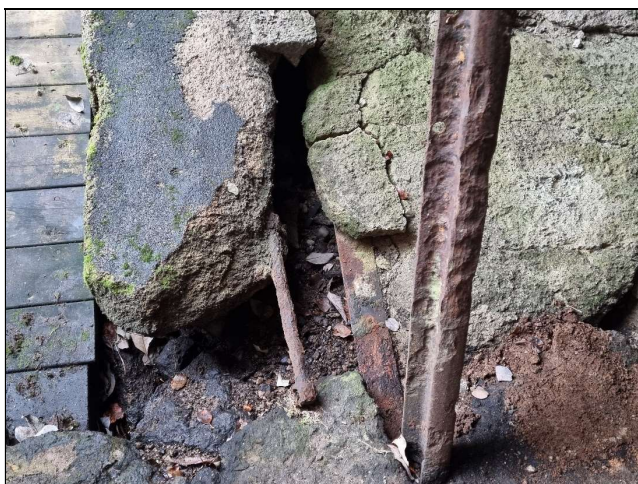
Nærbilde viser konstruksjonen av jernbaneskinner. Den stående stolpen har nok aldri hatt korrosjonsbeskyttelse, det må den få nå hvis konstruksjonen skal bevares.

De seks stolpene av jernbaneskiner som bærer kulvertens tak er skadet av korrosjon. Stolpene bør sandblåses og korrosjonsbehandles med til eksempel Isotrol slik at en hindrer videre korrosjon.

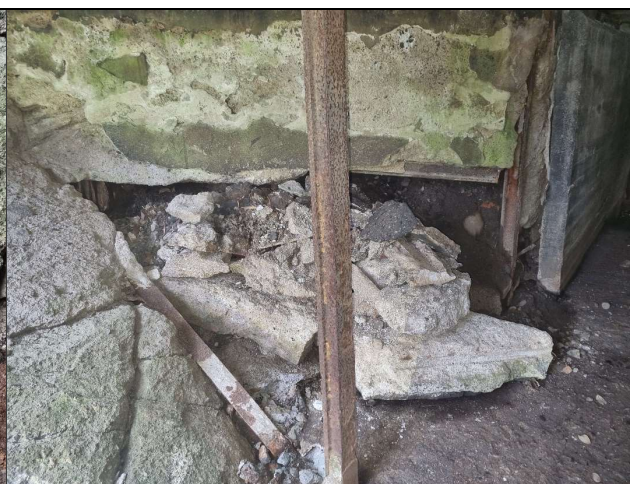
Bilde av den nedraste skråveggen og veggen videre inn i kulverten. Den indre armerte veggen er i grei stand, men den bakre, eldre veggen med den bærende jernkonstruksjonen er i dårligere stand.

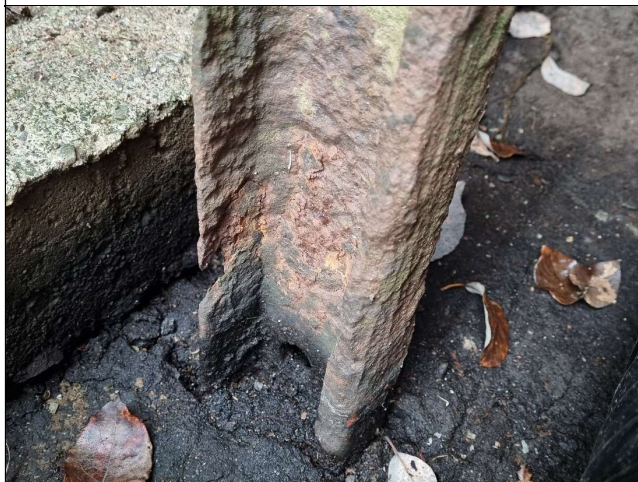
Ubeskyttet korrodert stolpe. Her har det forsvunnet mye jern, Korrosjonen bør stoppes raskt for å bevare reststycken i stolpen.

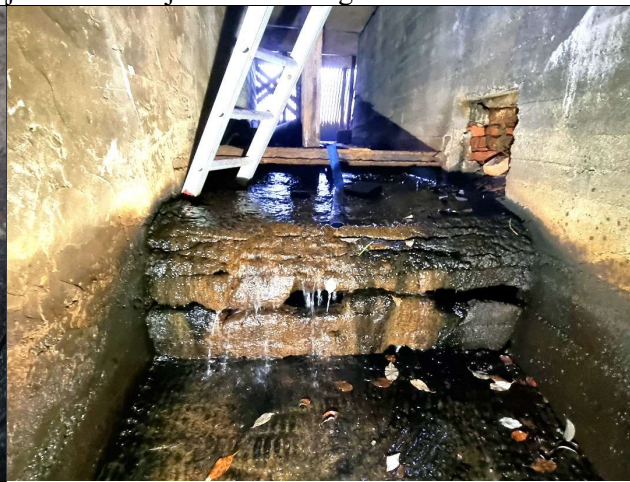
Rett før inngangen til turbinrøret er det en terskel. Betongen i terskelen har fått hard medfart og vann forsvinner ned og inn under kulvertgulvet.

Den skadde terskelen i betonggulvet oppstrøms turbinrør repareres ved at skadet betong pigges vekk før det forskales og støpes ny.

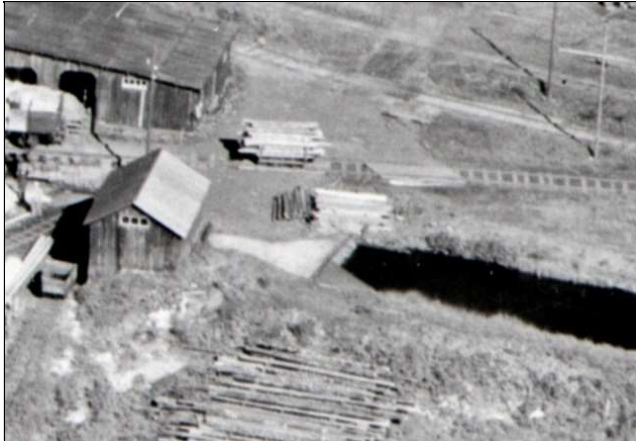
Flyfoto fra 1951 (Digitalt museum 0415-00692) viser kulvert og inntaksrist. Vannstanden anslås å være 50-80 cm lavere enn kulverten.

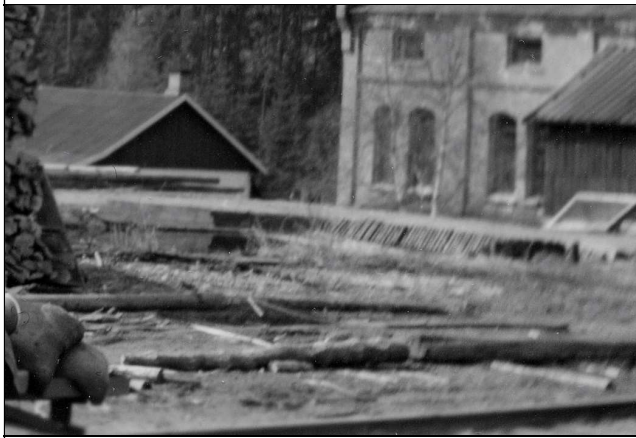
Foto fra 1959-63 (Digitalt museum SJF-F.006735) En kan se inntaksrista og betongveggen foran brannkummen. Vannstanden anslås også her til å være 50-80 cm under topp kulverttak.

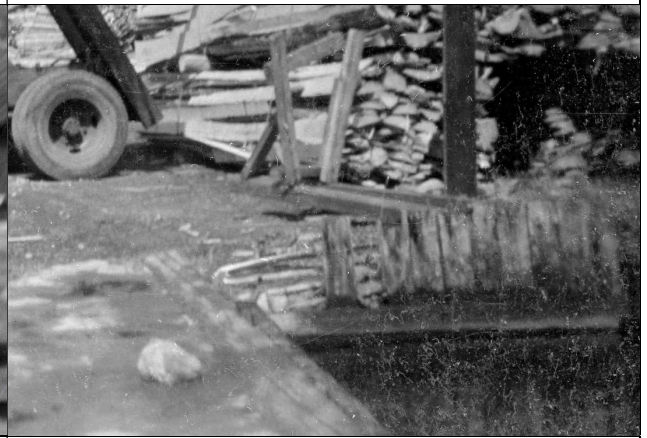
Foto fra 1959-63 (Digitalt museum SJF-F.006736) viser nordre del av kulvert/inntaksrist og en spuntvegg langs nordre kanalkant. Det antas at spuntveggen ble erstattet med betongvange i 1993. Det ser ut til at spuntveggen har stående bord med kryssende horisontale bord.

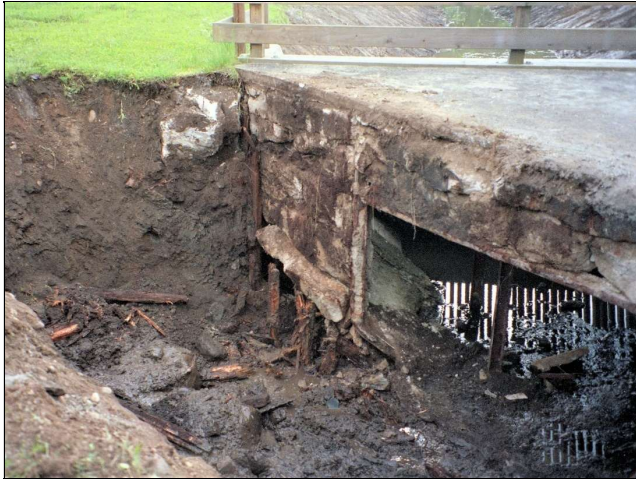
Reparasjoner 1999. Nordveggen på kulverten er gravd frem. En del av kulvertveggen mangler. En kan til en viss grad se hvordan den bærende konstruksjonen av jernbaneskiner er bygget opp.

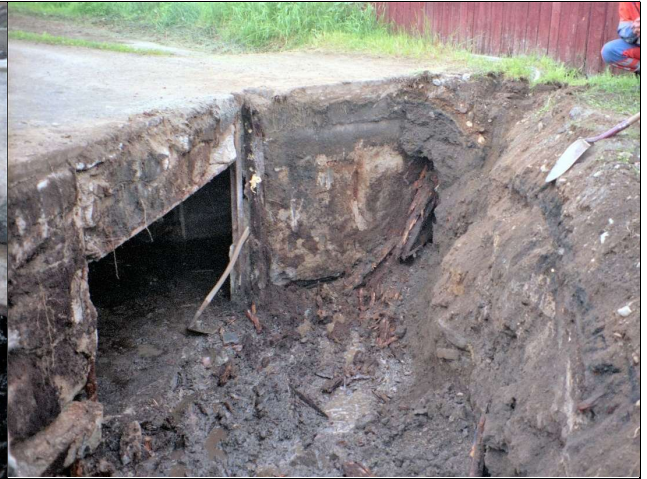
Bilde tatt mot innsnevringen i kulverten. Råttent treverk er ganske sikkert rester fra den opprinnelige forskalingen.
