## Tilstandsanalyse av leirerapp og fuktproblematikk på Arbeiderboligen

| <b>Eier:</b> Stiftelsen norsk skogmuseum | <b>Gnr/Bnr.:</b> 222/83 |
| <b>Adresse:</b> Klevbakken 50, 2345 Ådalsbruk | <b>Registrert av:</b> Anders Nordbakken |
| <b>Kommune:</b> Løten | <b>Dato:</b> 29.10.2025 |

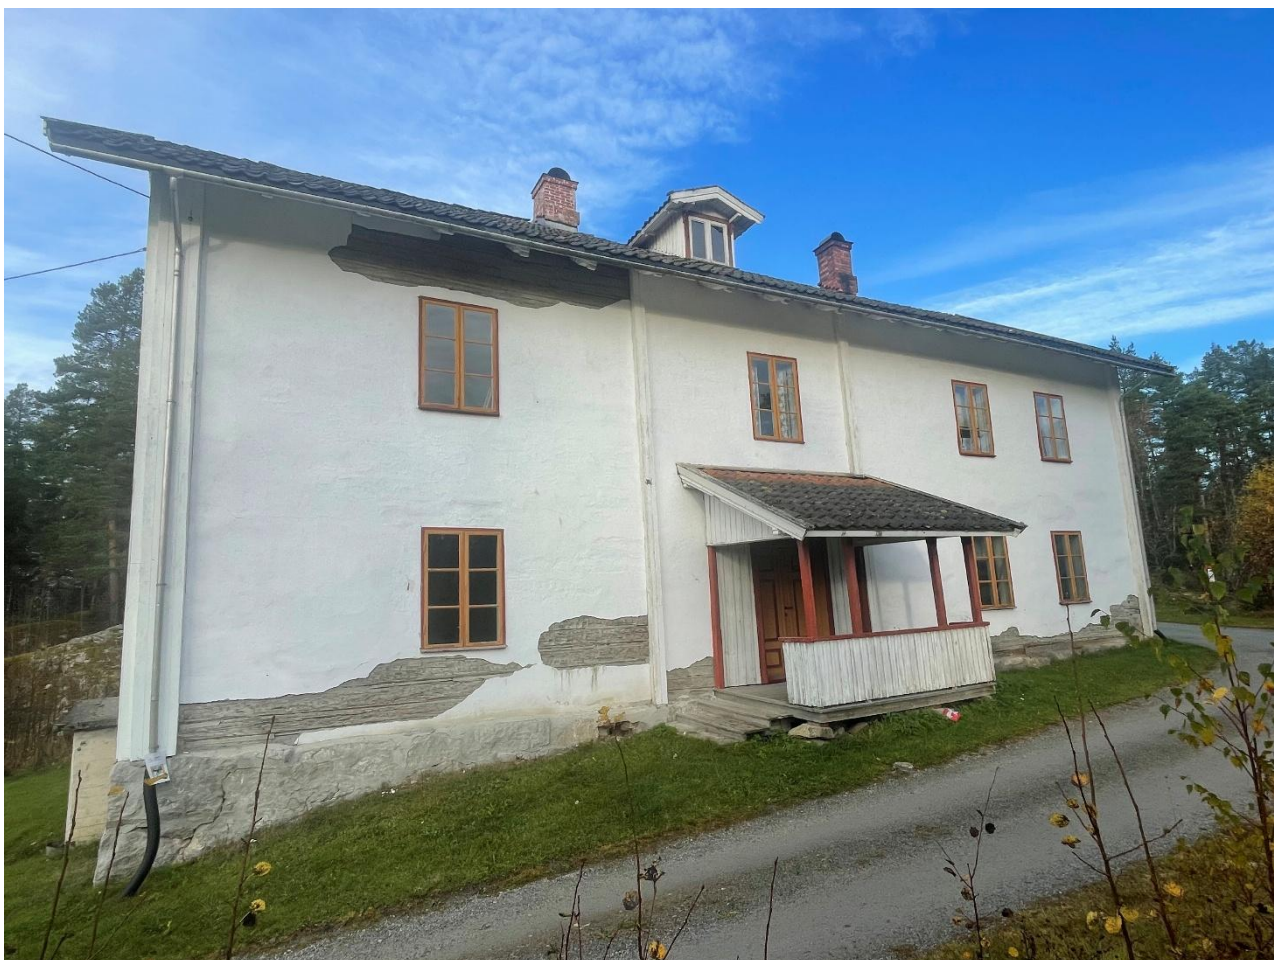
Foto: Anders Nordbakken. Arbeiderboligen sett mot øst. Store partier med leirerapp forvitrer av fasaden. Forvitringen er pågående og leirerappen må istandsettes for å stanse forvitringen.

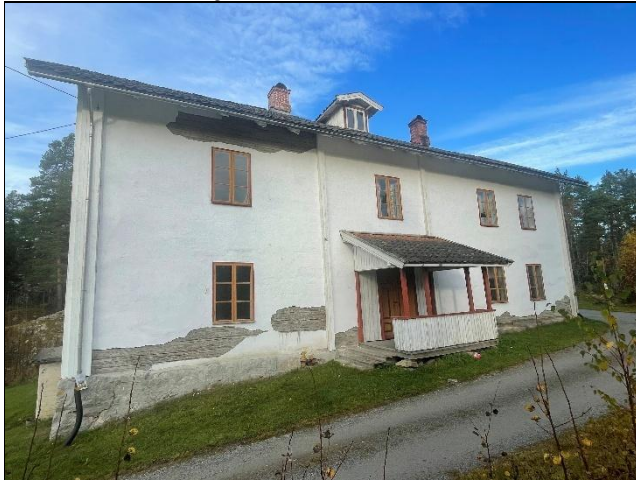
Bilde 1: Arbeiderboligen Ø. Rappingen forvitrer av vegg. For å stoppe forvitringen må rappingen istandsettes. Rappingen er påført skavhugg.

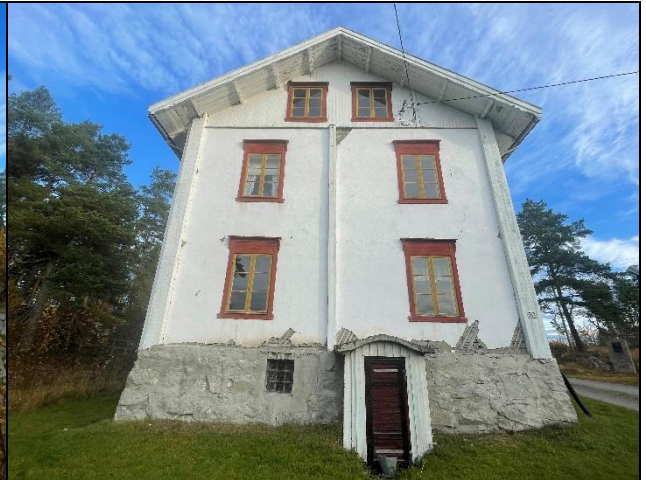
Bilde 2: Arbeiderboligen S. Rappingen forvitrer av fasaden, men omfanget er mindre enn på østveggen. Rappingen er påført spiler.

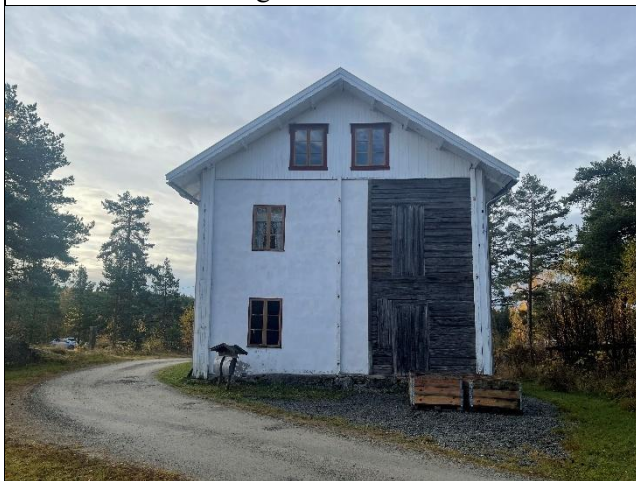
Bilde 5: Arbeiderboligen N. Fasaden har blitt påført en sementpuss på hønsenetting.

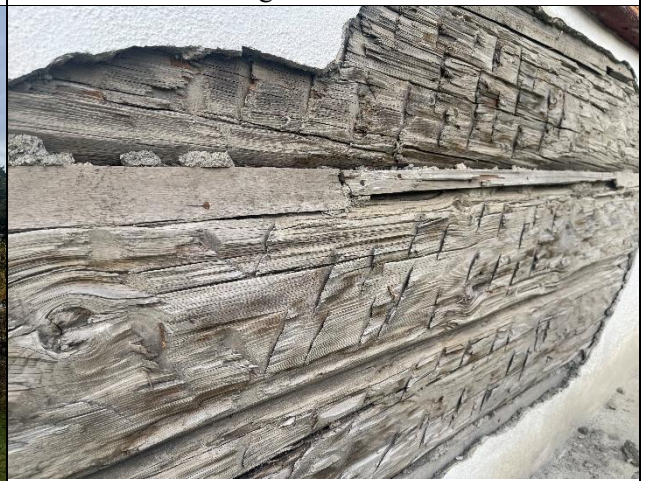
Bilde 6: Skadebilde SØ. Skavhugg er benyttet for å få rappen til å hefte seg til vegg. Her har rappingen fra 2001 forvitret av vegg.

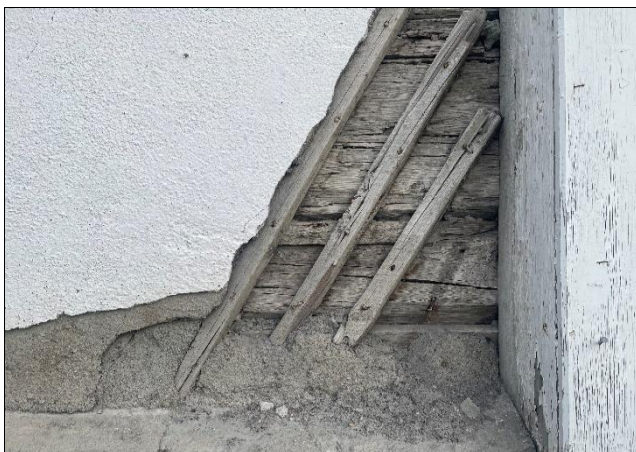
Bilde 7: Skadebilde S. Spiler er benyttet som festemetode for leirerappingen. Rapping utført i 2001 forvitrer av veggen.

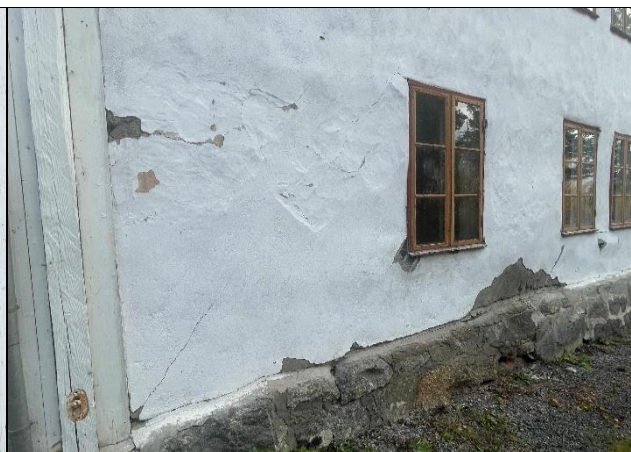
Bilde 8: Vestveggen har behov for vedlikehold. Her sees sprekker i rappen. Tynnpussen har enkelte steder begynt å flasse av rappingen.

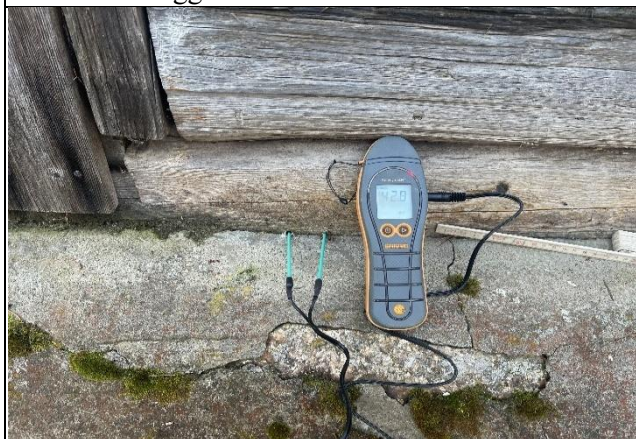
Bilde 9: Fuktmåling av bunnstokk utført i NV hjørne viser 43% RF 3 cm inn i tømmeret. Den sementbaserte hulkilen på topp murkrone må meisles vekk.

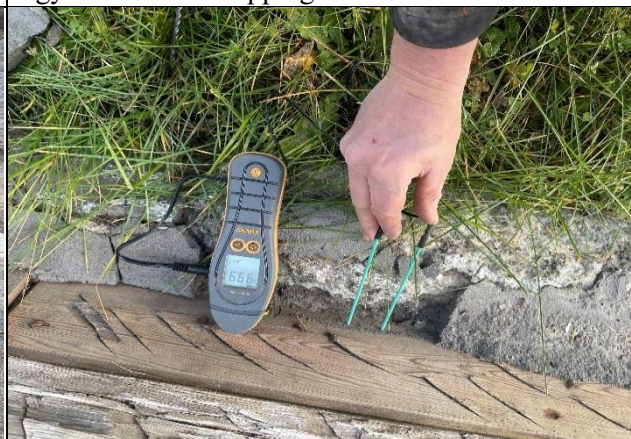
Bilde 10: Østvegg mot nord. RF i bunnstokken måles til 100%. En rekke tiltak anbefales i tilstandsvurderingen for å bedre forholdene.

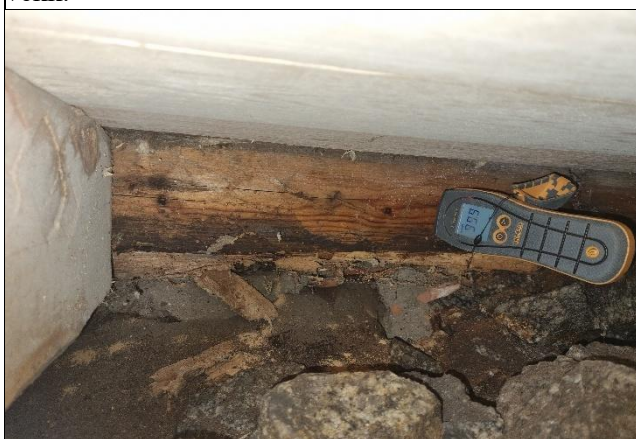
Bilde 11: Fuktmåling på bunnstokken i krypkjelleren mot Ø viser 100 RF. Tiltak med dampsperre på grunn, og bedre utlufting av kjeller må iverksettes så fort som mulig.

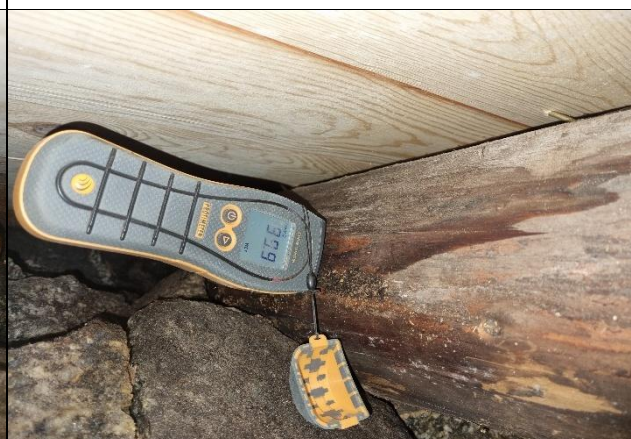
Bilde 12: Fuktmåling av gulvås mot Ø. Også her måles RF til 100%. Årsaken skyldes vanninnsig og fuktig grunne i krypkjelleren. Tiltak med dampsperre og lufting vil bedre forholdene.
