# Tilstandsvurdering av vinduene i fabrikkbygningen på Klevfos

Arild Teppen 23.10.24.

Fabrikken på klevfos har to hovedtyper av vinduer, trevinduer fra ombyggingen av Sodahuset i 1956 og støpejernsvinduer fra byggeåret 1885 og fra gjenoppbyggingen etter brannen i 1910.

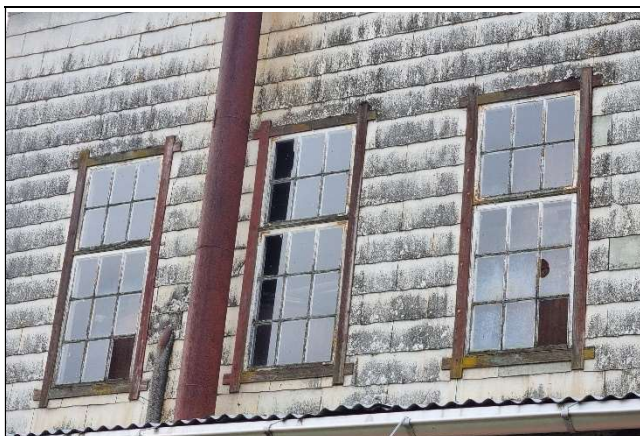
Trevinduer på inndamper-tilbygget fra 1956 på sodahuset. Storparten av vinduene sitter på nord og østvegg med dårlige opptørkingsforhold og tilsvarende gode vekstforhold for mose og lav.

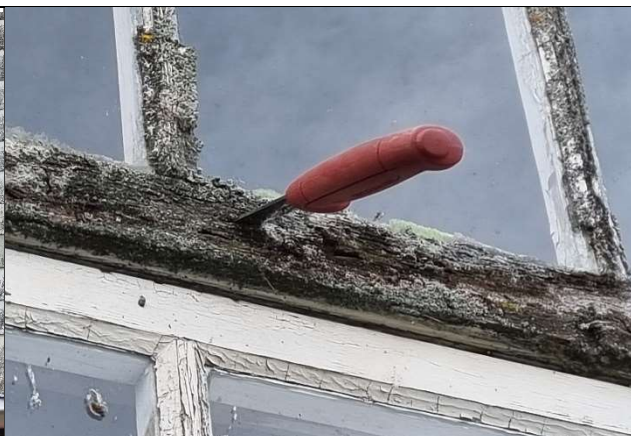
Vinduene har ujevn materialkvalitet, Enkelte deler på vinduene har råteskader mens andre deler har klart seg bedre.

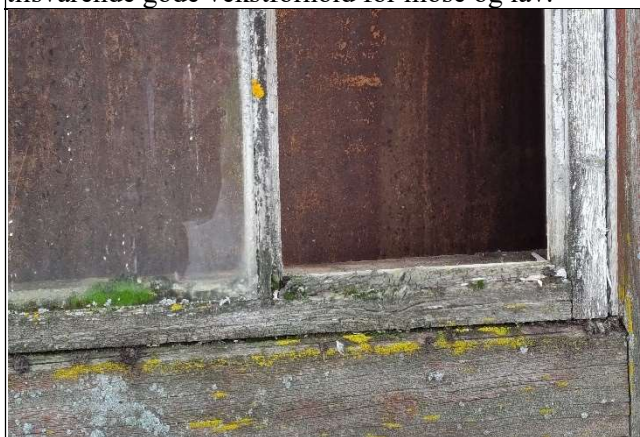
Manglende vedlikehold har ført til at mye av malingen og vinduskitten har forvitret vekk. Her har det ført til at ei vindusrute har falt ut og lav og mose har etablert seg på råtepåvirkta overflater. Her haster det med vedlikehold for å berge det som er igjen av vinduene.

Løst kitt og løs maling skrapes av, eventuelt kitt som sitter fast beholdes. Alle silikonfuger fjernes i sin helhet. Råteskader repareres med innspunsing av nytt treverk. Kittfalsen grunnes med linoljemaling. Fusken ved og floss på bart treverk børstes vekk med stålbørste før grunning. Manglende kitt erstattes med nytt kitt. Bart treverk på vinduets ytterside grunnes og flekkes to strøk før det hele males ett avsluttende strøk. Det males 2 mm inn på glasset for å tette overgangen mellom kitt og glass. Løs maling og floss på vinduene innsides fjernes med lett skraping og pussing, ellers beholdes innsiden som den er med slitasje og elde (patina). Rustne hjørnejern løsnes, rengjøres for rust og males med sinkmaling. (Zinga sinkmaling)

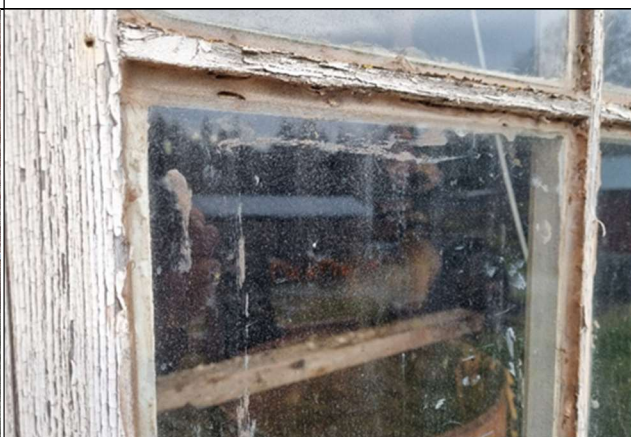
Eksempel på vindu hvor glassene er limt inn med sanitærsilikon. Skjemmende for bygget og silikonet stenger inne fuktighet, noe som gir økt risiko for råte. Silikon er ødeleggende for malingens vedheft, absolutt alt silikon må fjernes før oppmaling for å unngå at malingen flasser av igjen.

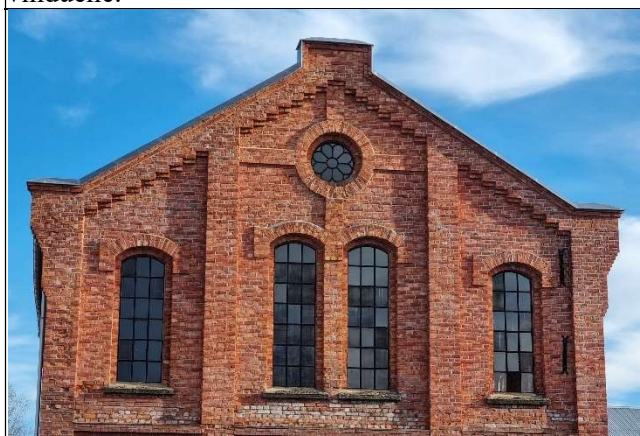
Eksempler på støpejernsvinduer på kokeriets vestfasade.

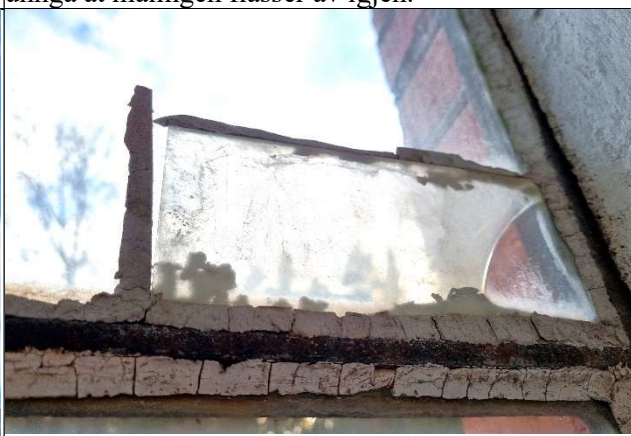
Ei glassrute med bortkommet hjørne har i fabrikktiden blitt reparert ved å kitte på en større glassbit over hullet, slike reparasjoner er historiefortellende og viktige å ta vare på.

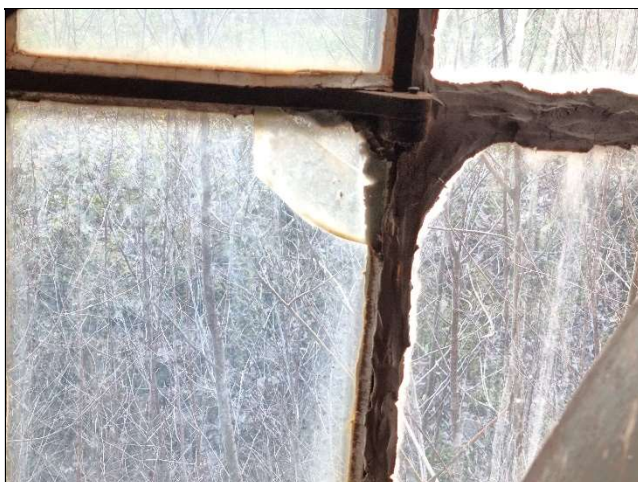
Et annet eksempel på nøysomhet i fabrikkens driftsperiode, et manglende hjørne på et glass er tettet med en overliggende glassbit, mens et annet hjørne er reparert med kreativ kittbruk.

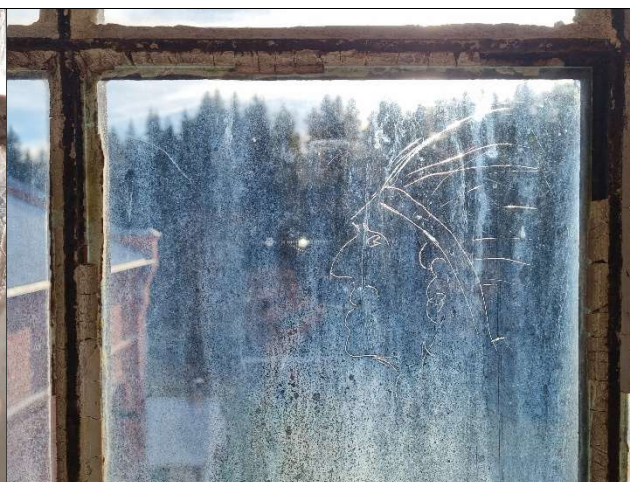
Eksempel på fabrikkarbeiderkunst innrisset i ei glassrute. En god del av kittet på ruta har falt av, når tilstrekkelig mye kitt har ramlet av vil ruta ramle ut og gå tapt..

Glassrutene som mangler så mye kitt at det er en fare for at de kan ramle ut bør reparasjonskittes for å unngå tap av vindusglass. Løst kitt fjernes forsiktig. Alt kitt som fremdeles har god vedheft beholdes. Kittfals og bruddkanter på gammelt kitt grunnes med kokt linolje før manglende kitt erstattes med nytt kitt.

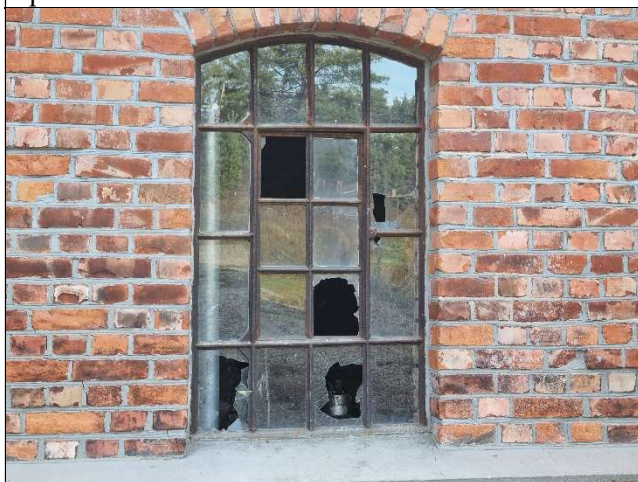
Eksempel på knuste ruter grunnet hærverk. Det anses som en fare for at dette kan inspirere til videre hærverk, det er derfor viktig å få reparert.

Knuste og manglende ruter bør utbedres for å unngå fugleproblematikk og økt fare for hærverk. Det ble brukt taffelglass i vinduene når fabrikken ble gjenoppbygd etter brannen i 1909. Knuste ruter erstattes med taffelglass. Vindusglassene er opprinnelig kittet inn med blymønjekitt. I

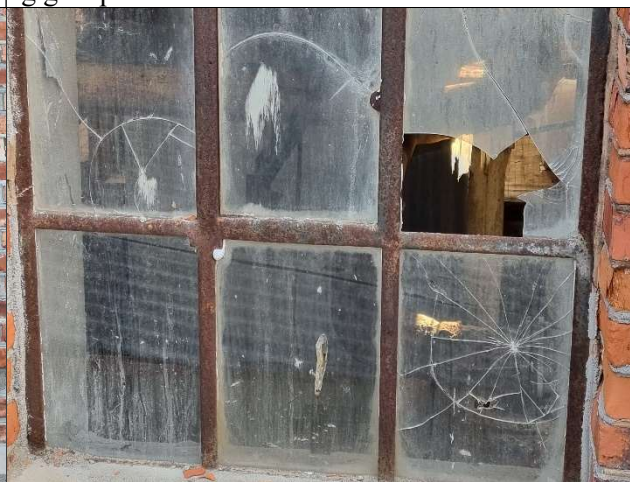
Ett annet eksempel på hærverk. Vi tenker at vindusruter som har sprukket, men ikke har gått i stykker kan bevares. Her vil nok rutene til høyre skiftes ut, det midtre øverst beholdes mens det øverst til venstre er et tvilstilfelle.
