## Konserveringsrapport

Datum: 2015-09-10

### Föreningsflagga tillhörande Statens maritima museer.

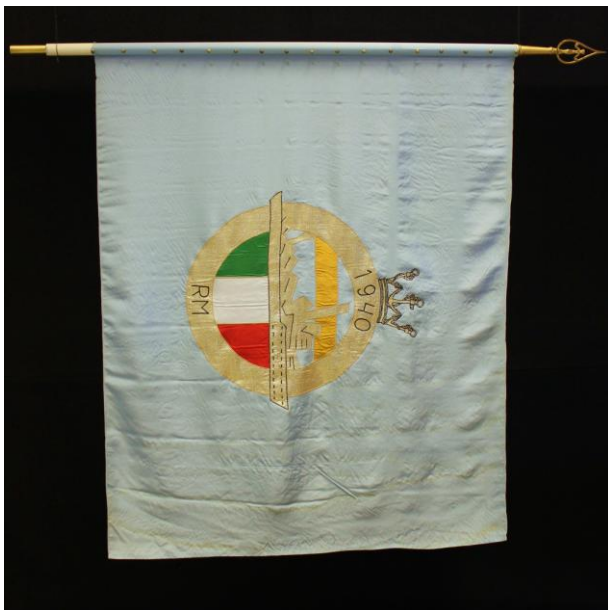
Foto före konservering.

Flaggan har varit placerad i magasin som varit utsatt för översvämning. Den har tagit skada och har flera kraftiga fuktränder med smutsvandring som återkommer med jämna mellanrum i flaggans höjdriktning, då den varit rullad. Duken har även missfärgningar p.g.a. tännlikorna eftersom flaggan varit rullad runt stången. Flaggan är även skrynklig med en del hårda veck.

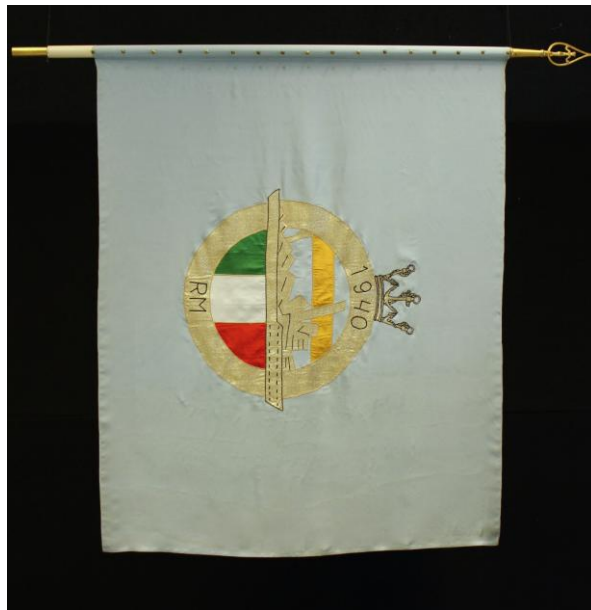
Foto efter konservering.

Torrensugning med dammsugare och specialmunstycket på både fram- och baksida. Fuktskadorna åtgärdades i omgångar med avjoniserat vatten som sögs upp med kompresser. Det fuktade området torkas sedan direkt med hårfön för att inte nya fuktränder skulle bildas. På vissa partier användes även neutral tensidlösning, Berol och avjoniserat vatten. Dessa partier bearbetades extra många gånger med vatten för att undvika att tensidlösningen blev kvar i fibrerna. Arbetet med fuktskadorna var omfattande, nästan hela duken bearbetades. Fuktränderna finns dock kvar men är mindre framträdande. Fanan slätades med fukt mot plant underlag.

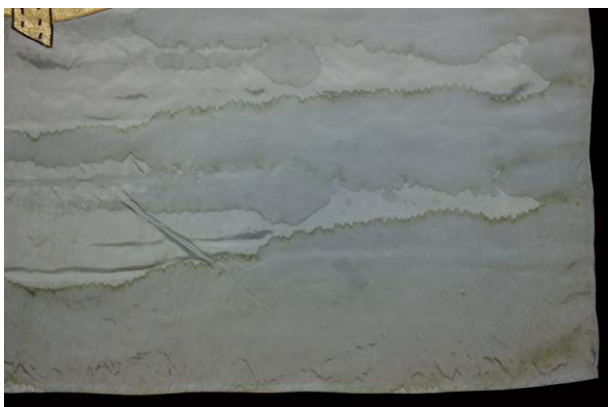
Foto före konservering, smutsvandring i fuktränder.

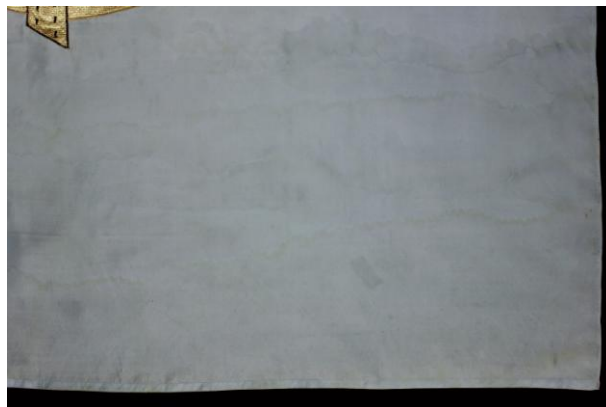
Foto efter konservering, fuktränder dämpade genom bearbetning med fukt.

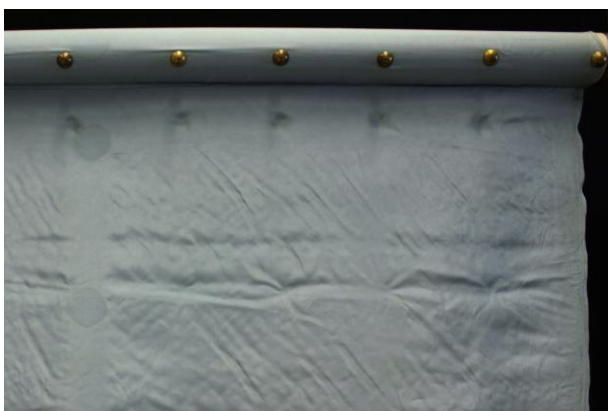
Foto före konservering, veck i duken samt märken efter tännlikor.

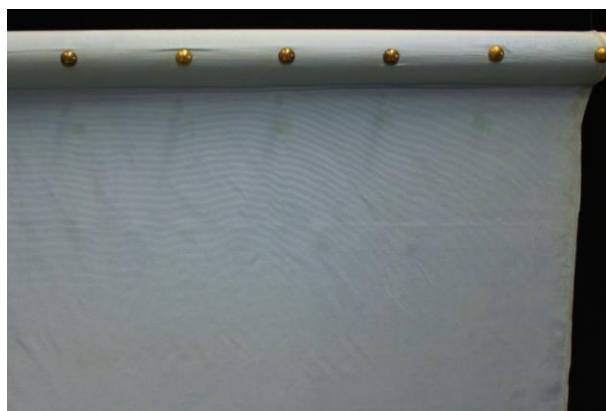
Foto efter konservering, duk utslätad med hjälp av fukt.
