Glasmålning, VM13093  
Okänd konstnär  
Konserveringsrapport

# Glasmålning, VM13093

## Okänd konstnär

Konserveringsrapport

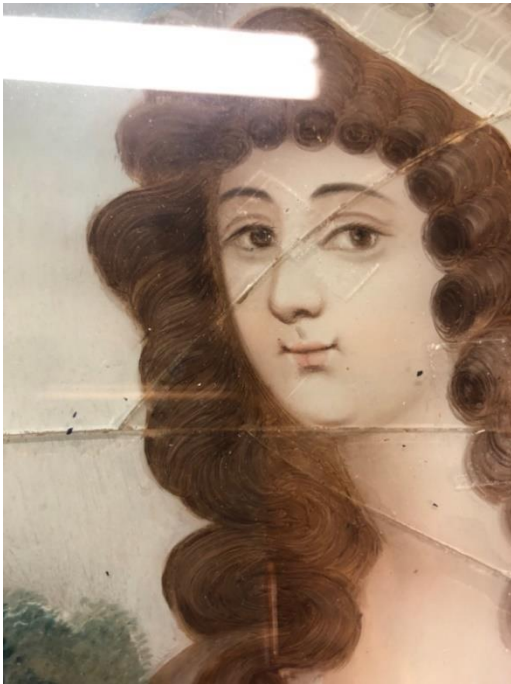
Ramen är i gott skick, men har några sprickor och fläckar samt lite damm. Glaset har spruckit i fem delar som tejpat ihop. Glaset har tidigare varit limmat och limmet har spridit sig från sprickorna och på vissa ställen över måleriet. Färgbortfall runt sprickorna samt i bakgrunden, med delaminerad färg. Där färgen lossnat från glaset har den fått en gråaktig ton, eftersom luft kommit in emellan färg och glas. Rinnmärke till vänster i tavlan. Träskivan på baksidan har deformerats till den grad att den fastnat i ramen. Glasets är tunt i mitten och tjockare ut mot kanterna vilket troligen orsakat spänningar i glaset som gjort att glaset inte är helt slätt utan har en form där kanterna höjer sig från mitten av glasytan.

**Figur 2:** Sprickor i mitten av målningen med tejpbitar synliga.

Bakstycket monterades bort och det blåa färgskiktet konsoliderades. Tejpbitarna togs försiktigt bort med bambupinne och limrester från tejpens togs bort med aceton. Glasbitarna limmades ihop med glaslim och passades på plats genom att lägga små vikter över ytan. Skyddsglaset rengjordes med vatten och tensid och den omålade framsidan rengjordes med enbart vatten. För att inte skapa tryck mot glaset inne i ramen, eftersom glaset inte är helt plant så mättes avståndet mellan kanterna och skyddsglaset där tunna cellplastbitar limmades fast. Cellplastbitar sattes också fast mellan ram och glas för att glaset ska sitta stabilt och inte kunna glida. Istället för att retuschera färgbortfallet skars en blåmålad kartong ut så att de blåa sidorna ser mer hela ut. Bakom det ovala porträttet sattes ett vitt papper. Bakstycket gick inte att sätta på plats eftersom uppbyggnaden tagit mer plats, därför monterades en pappskiva fast med papperstejp som också gör att smuts och damm inte kan ta sig in. Längst ned på ramens baksida limmades två små bitar balsaträ fast för att hindra att bakstycket får tryck mot sig när tavlan hängs upp.

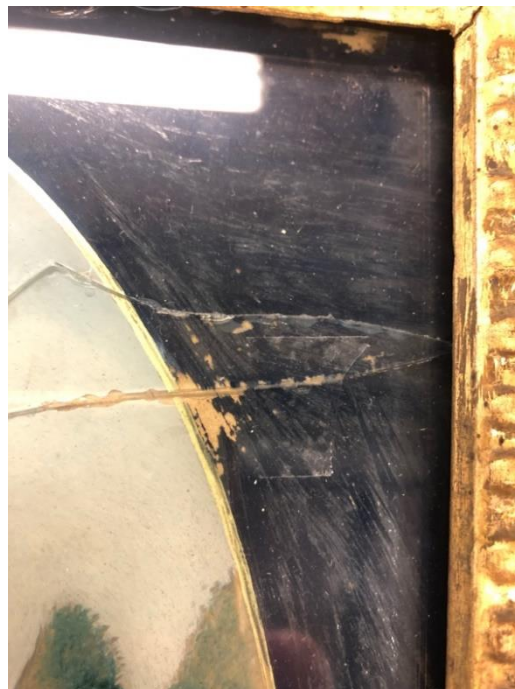
**Figur 1:** Sprickor till höger i målningen med tejp.

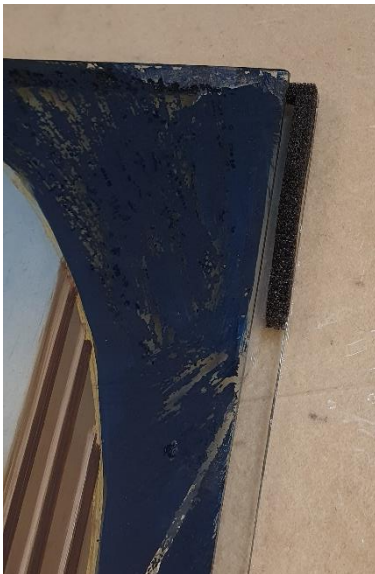
Figur 3: Cellplastbitar för att avlasta kanterna.

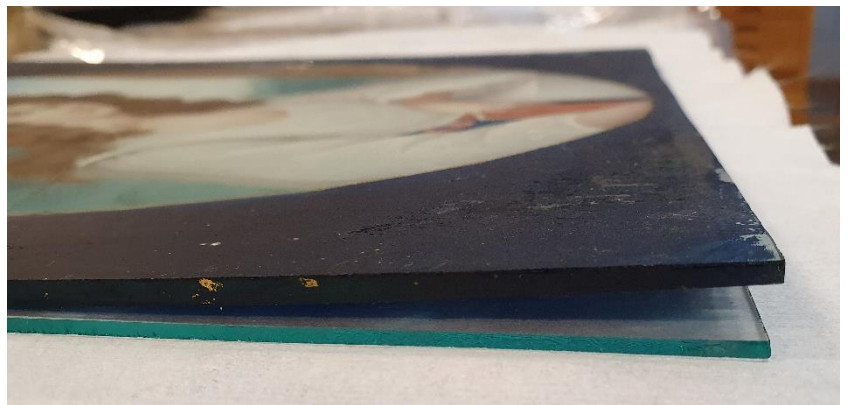
Figur 4: Kanternas höjning från mitten.

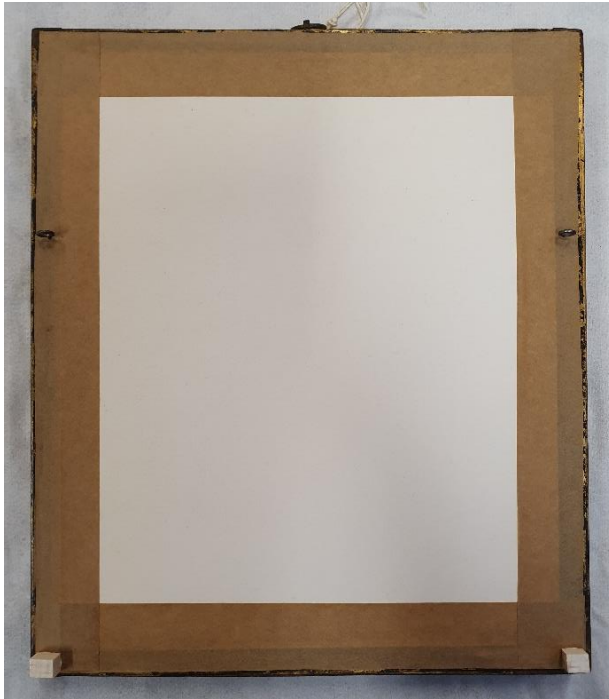
*Figur 5: Ny montering med träkuber längst ned.*

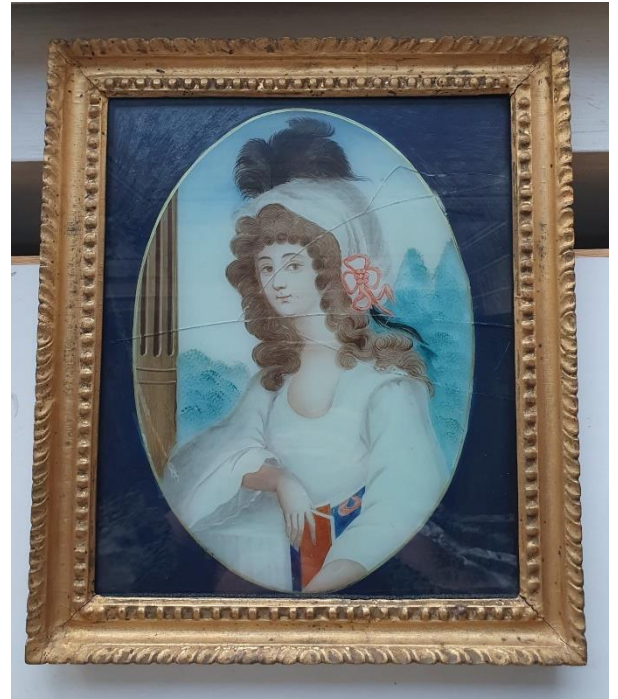
Glaset är hoplimmat och ger ett mer helt intryck. Den blå färgen är konsoliderad men fortsatt känslig och bör inte hanteras i onödan eftersom det inte varit möjligt att få den att fästa mot glaset överallt. Bakstycket kommer att hindra att damm och smuts kommer in mellan ram och glas.

*Figur 6: Efter åtgärder*
