## **En get begraven**

Arkeologisk undersökning av en skadad grav.  
RAÄ 59 Alnö sn, Sundsvall, Medelpad.

**Rapport 2016:3**  
**Maria Lindeberg**

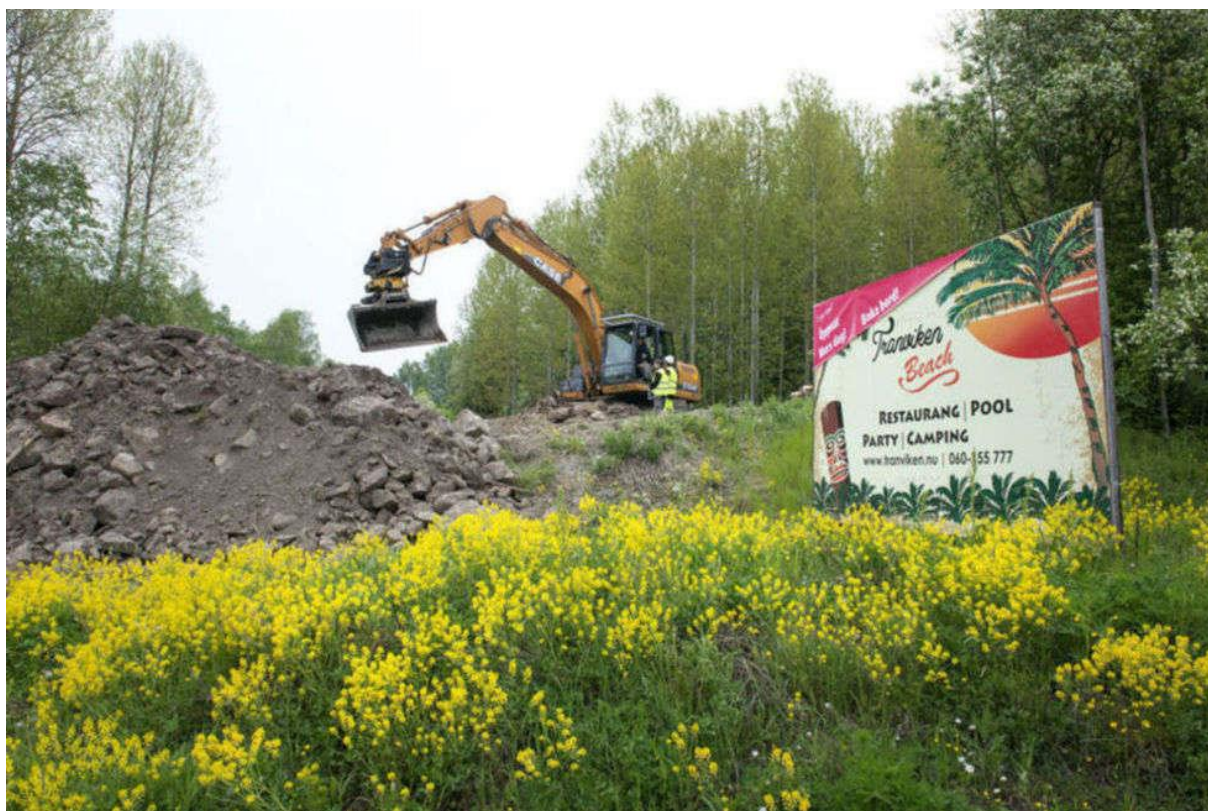
*Hitom stenhögen har graven förstörts i omgångar.*
