## Konserveringsrapporter gällande mynt från Posten 10 Falun

# Konserveringsrapport

Rapport id: K21-328

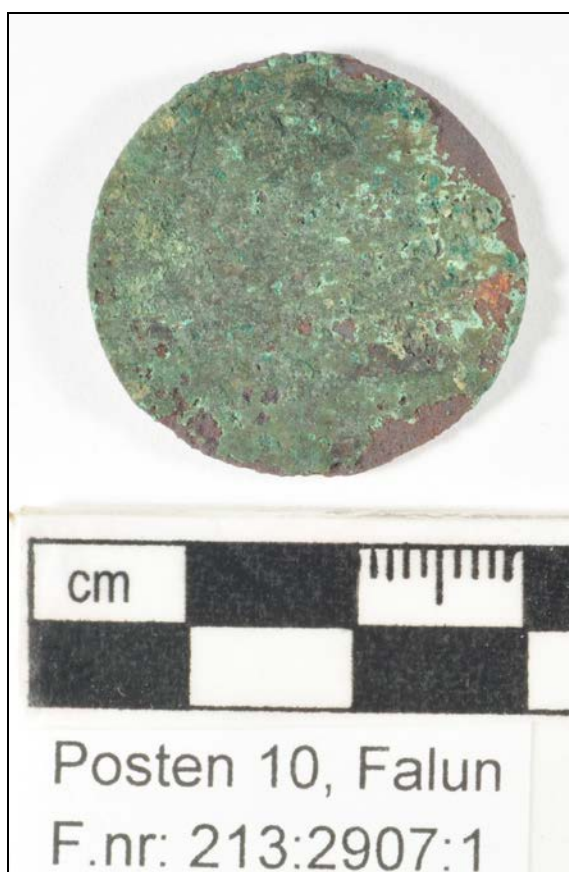
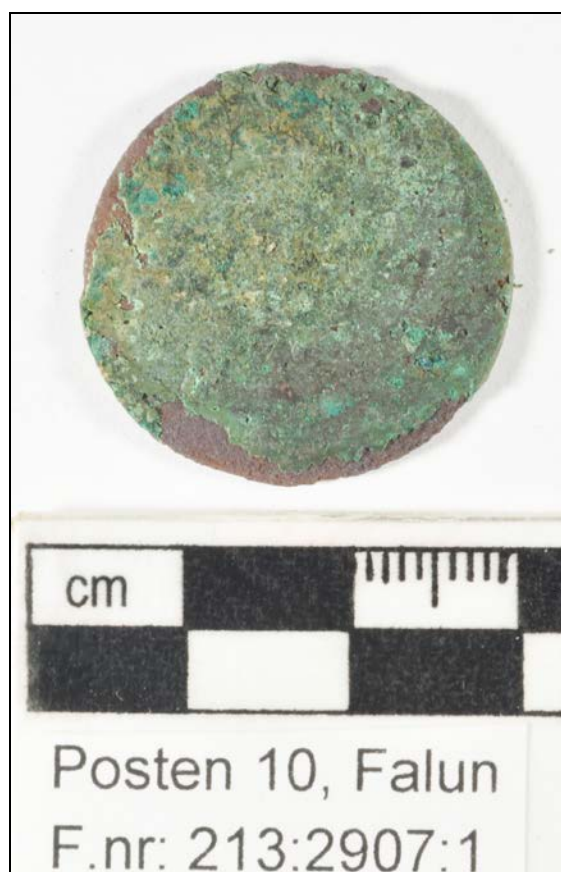
Myntet är kraftigt korroderat och mindre ytor som bär en prägling är synliga på bägge sidor och kan då betraktas som att ligga i en skorpa på instabil grund. Samtidigt exponeras den underliggande brunröda metallen på flera ställen. Mindre inslag av koppar(II)klorid är synliga.

Myntet före konservering.

Myntet rengörs mekaniskt under mikroskop med dentalverktyg och trästicka samt mjuk pensel, för att avlägsna hårdare föroreningar. Myntets kant är kraftigt förskjuten på bägge sidor, några mindre präglingselement blir synliga under arbetet.

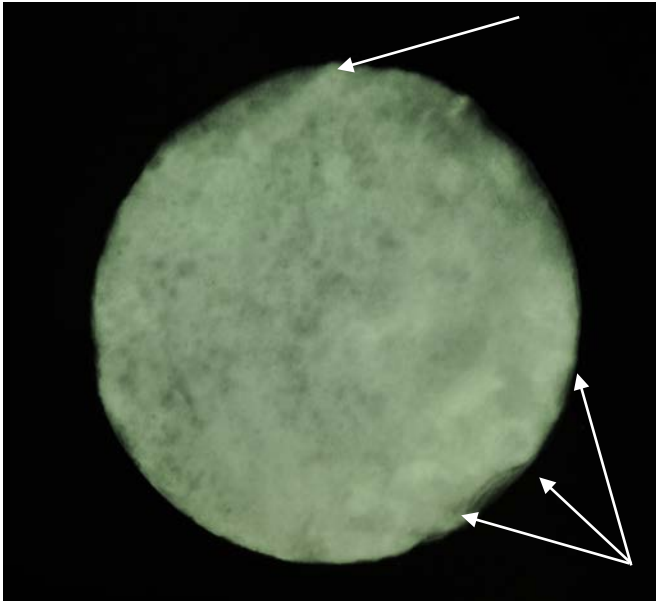
Myntet röntgas för att studera dess status och spår efter prägning.

Ett par präglings element blir synliga, markeras i bilden.

Föremålet är mycket kraftigt nedbrutet och vissa föroreningar måste lämnas kvar på ytorna eftersom de är bärare av omkringliggande områden. De ömtåliga ytorna rengörs endast med 80%-ig etanol samt urlakas i flera bad med avjoniserat vatten. Dehydrering i 95%-ig etanol med följande kontrollerad torkning. Behandling med BTA 3% i etanol, lufttorkning. Ytorna skyddas med Inkralack 3% i toluen samt lufttorkas.

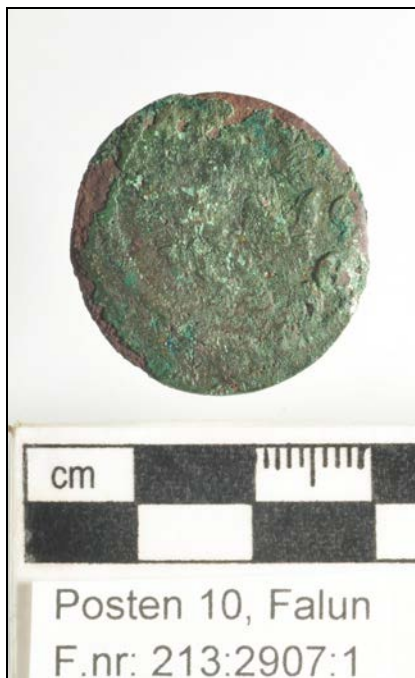
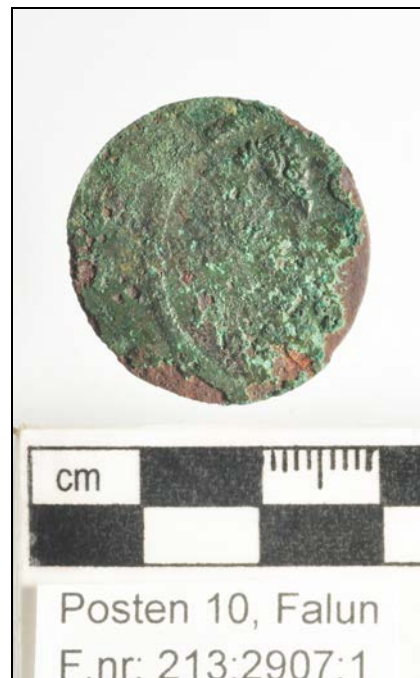
Myntet efter konservering.

Möjlig identifiering: Karl XI, 1/6 Öre Silvermynt, ??66

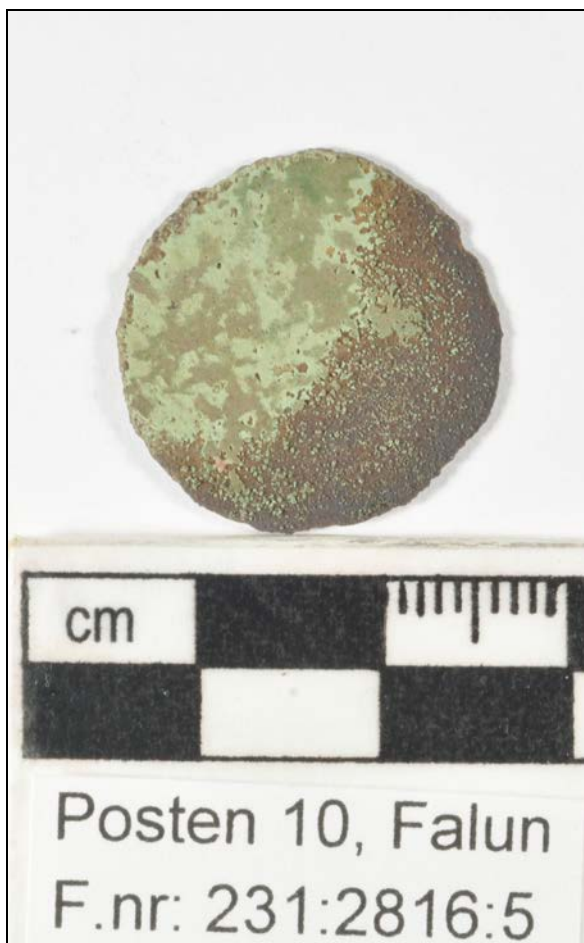
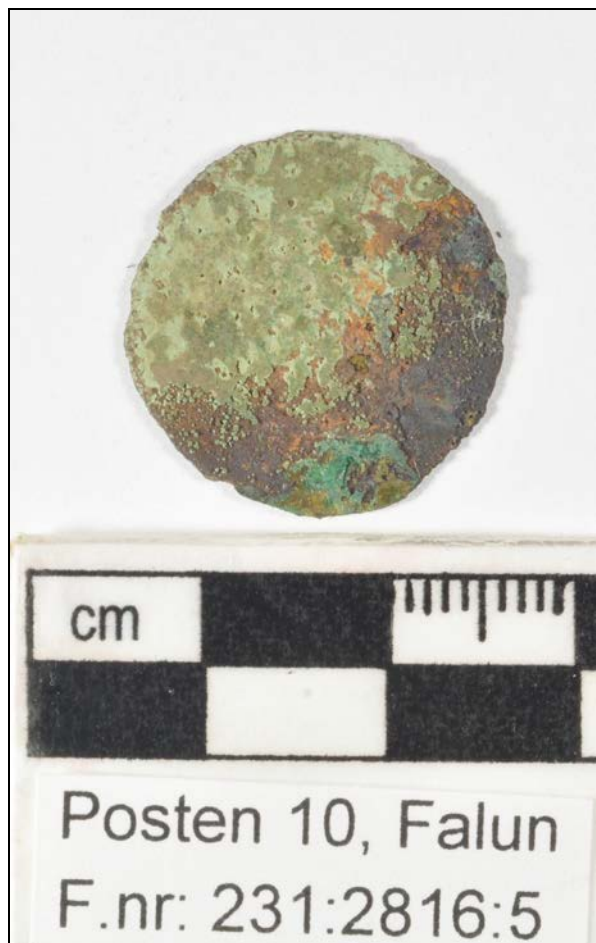
Myntet saknar helt präglade ytor och den rödbruna metallen som exponeras är hårt korroderad. Något voluminösa områden med koppar(II)klorid är synliga.

Myntet före konservering.

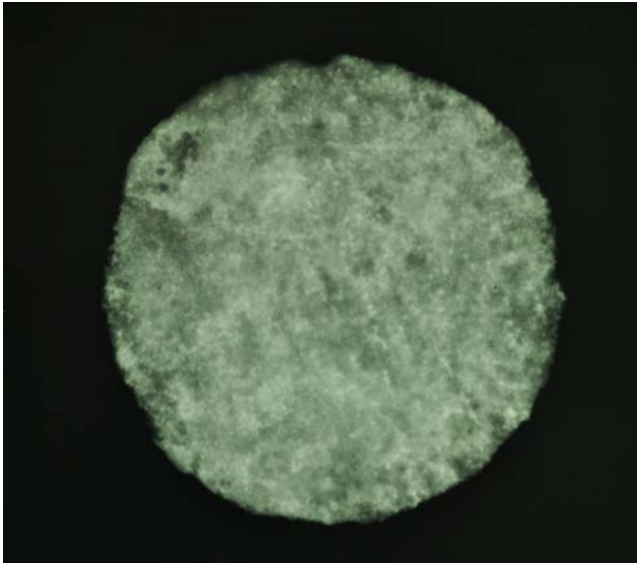
Myntet röntgas för att studera dess status och spår efter prägning.

Eventuella präglingselement är svagt synliga, då i dess centrum.

Myntet rengörs mekaniskt under mikroskop med dentalverktyg och trästicka samt mjuk pensel, för att avlägsna hårdare föroreningar. Föremålet är mycket kraftigt nedbrutet och vissa föroreningar måste lämnas kvar på ytorna eftersom de är bärare av omkringliggande områden. De ömtåliga ytorna rengörs endast med 80%-ig etanol samt urlakas i flera bad med avjoniserat vatten. Dehydrering i 95%-ig etanol med följande kontrollerad torkning. Behandling med BTA 3% i etanol, lufttorkning. Ytorna skyddas med Inkralack 3% i toluen samt lufttorkas.

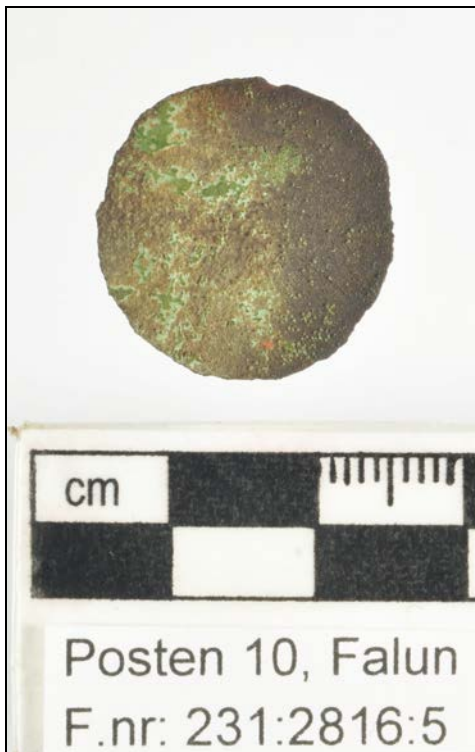
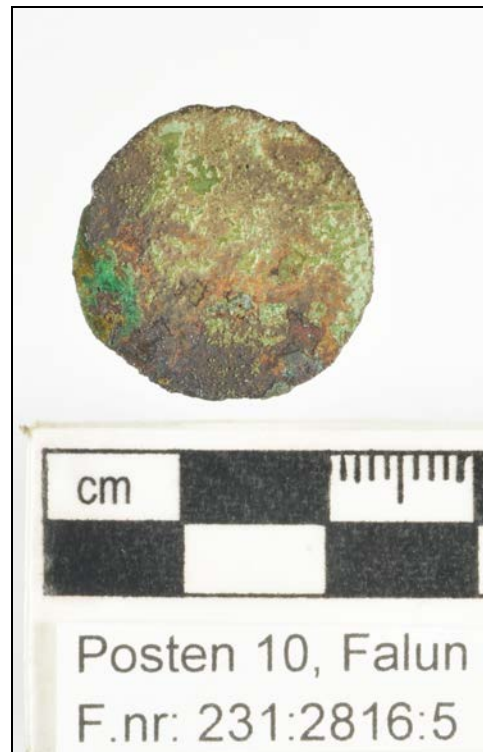
Myntet efter konservering.

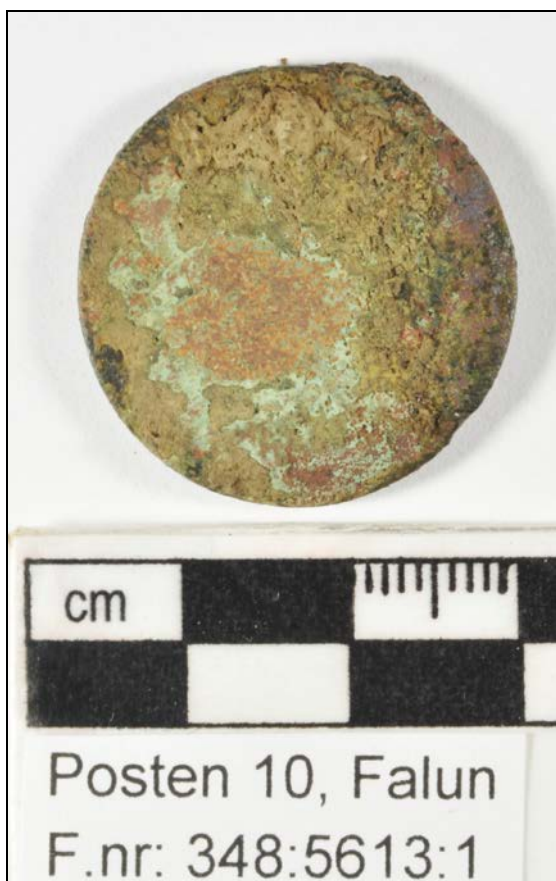
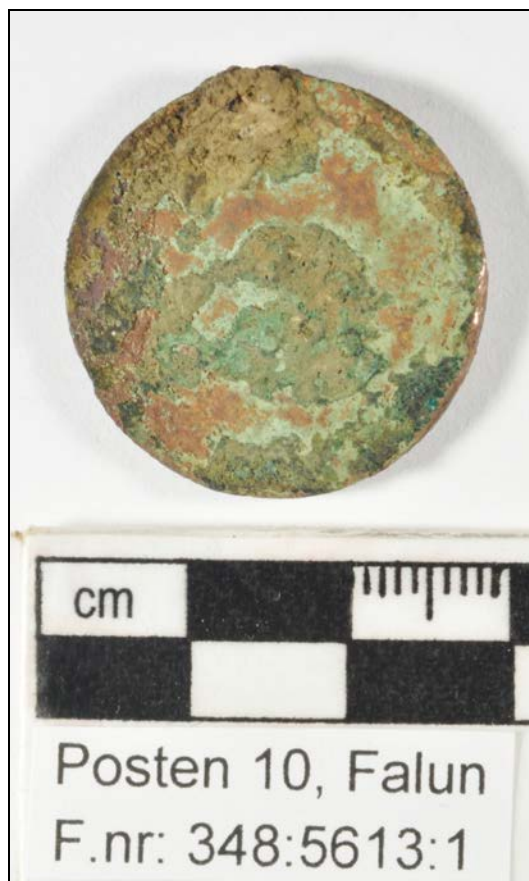
Myntet saknar helt präglade ytor och är på vissa ställen kraftigt förorenad. Den rödbruna metallen som exponeras är hårt korroderad. Något voluminösa områden med koppar(II)klorid är synliga.

Myntet före konservering.

Myntet rengörs mekaniskt under mikroskop med dentalverktyg och trästicka samt mjuk pensel, för att avlägsna hårdare föroreningar. Föremålet är mycket kraftigt nedbrutet och vissa föroreningar måste lämnas kvar på ytorna eftersom de är bärare av omkringliggande områden.

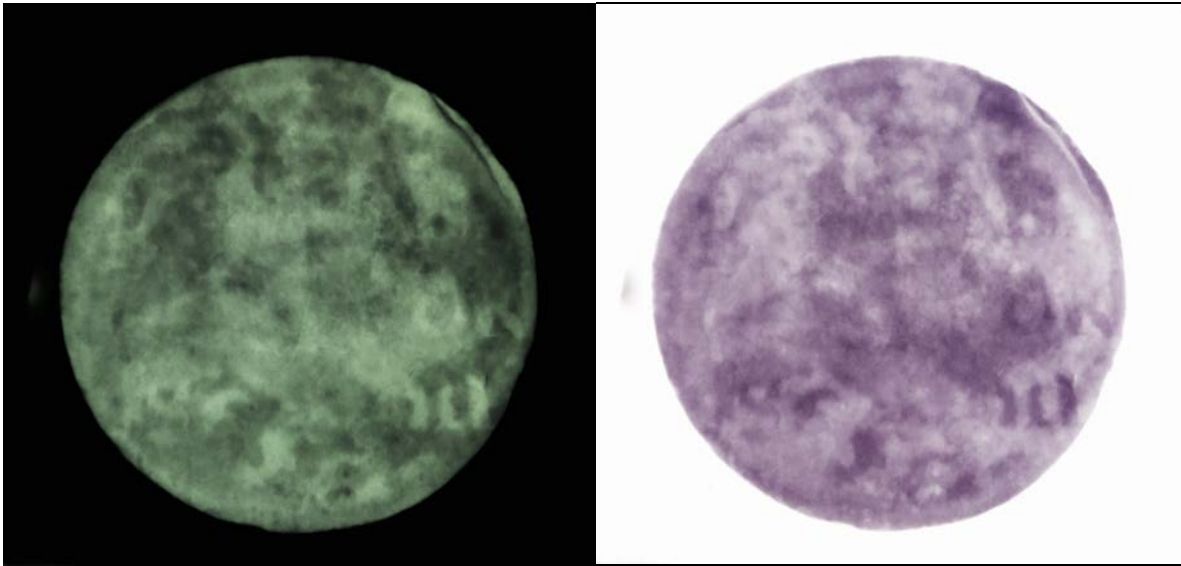
Negativ och positiv röntgenfotografi.

De ömtåliga ytorna rengörs endast med 80%-ig etanol samt urlakas i flera bad med avjoniserat vatten. Dehydrering i 95%-ig etanol med följande kontrollerad torkning. Behandling med BTA 3% i etanol, lufttorkning. Ytorna skyddas med Inkralack 3% i toluen samt lufttorkas.

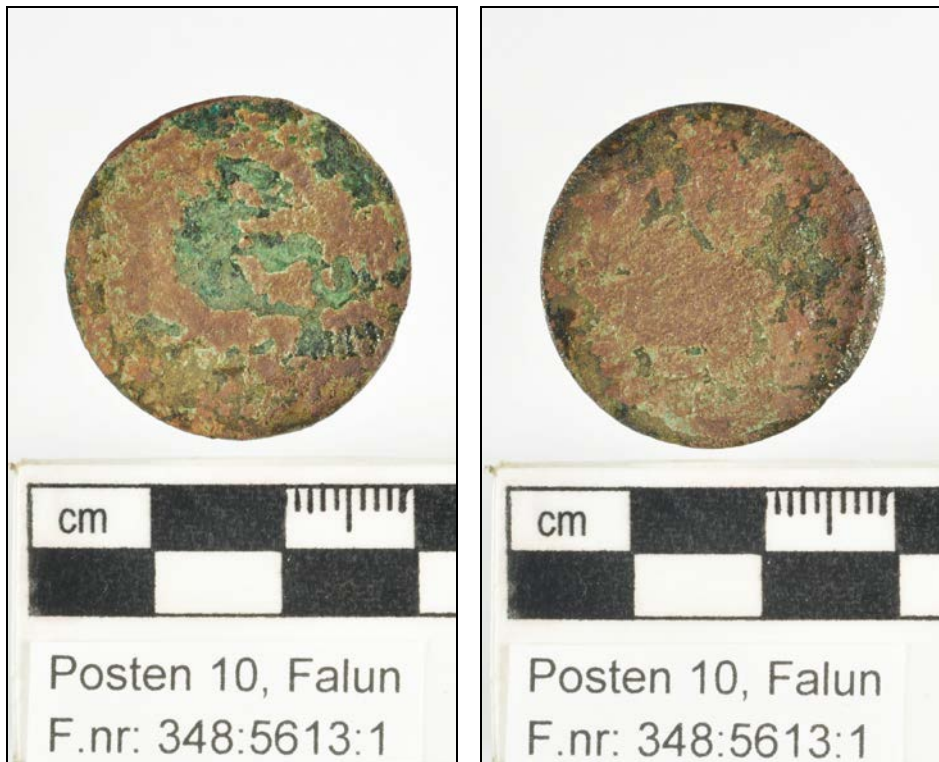
Myntet efter behandling.

Identifikation: Troligen Karl XI, 1/6 Öre Silvermynt, 1666-86.

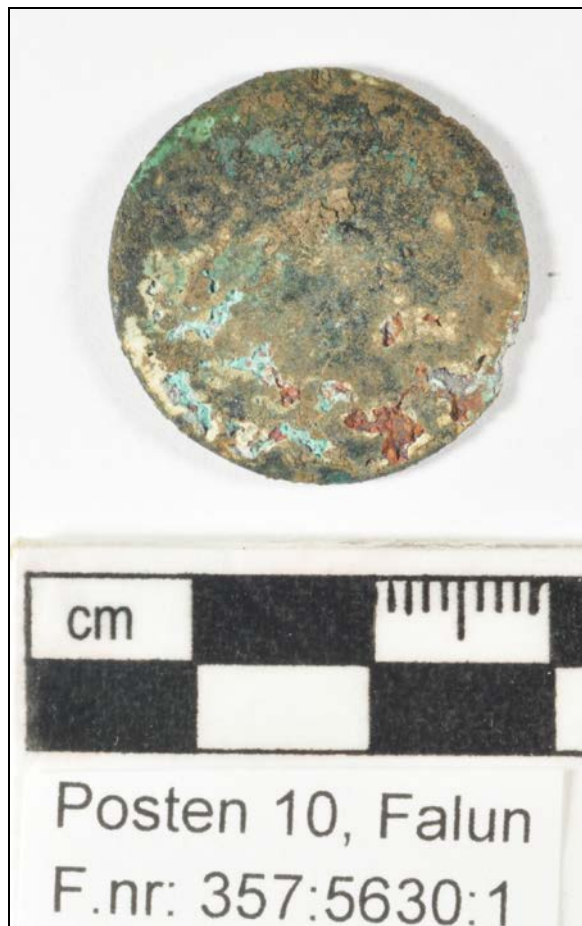
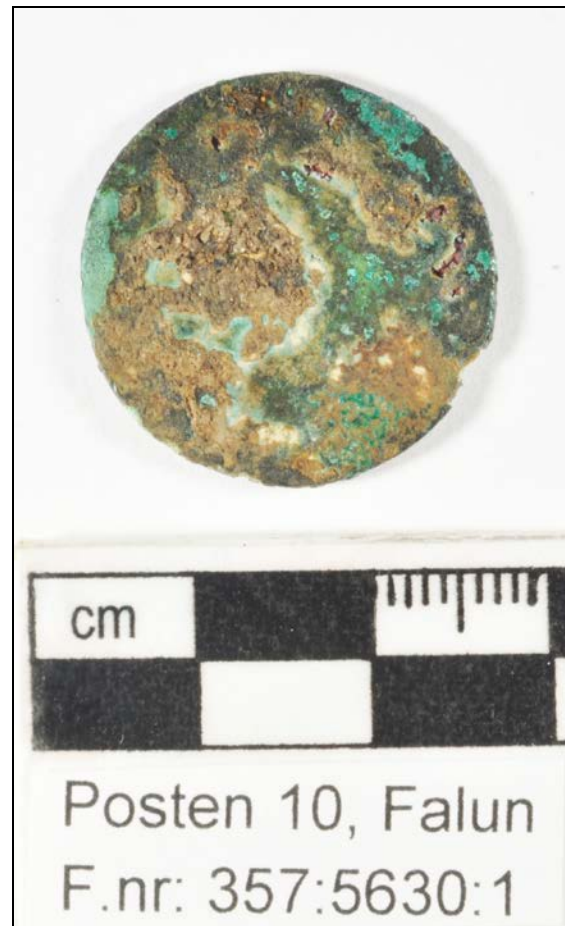
Myntet är kraftigt korroderat inga ytor som bär en prägling är synliga på de bägge sidorna. De ytor som är synliga ligger som en skorpa på instabil grund och underliggande brunröda metallen är kraftigt vittrad. Mindre inslag av koppar(II)klorid är synliga.

Myntet före konservering.

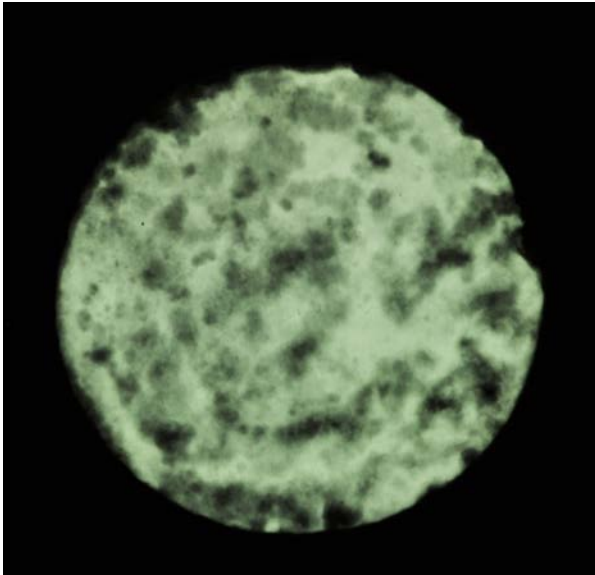
Myntet röntgas, ingen ytterligare information ges, statusen visar att myntet är hårt korroderat,

Myntet rengörs mekaniskt under mikroskop med dentalverktyg och trästicka samt mjuk pensel, för att avlägsna hårdare föroreningar. Myntet är mycket kraftigt nedbrutet och vissa föroreningar måste lämnas kvar på ytorna eftersom de är bärare av omkringliggande områden.

De ömtåliga ytorna rengörs endast med 80%-ig etanol samt urlakas i flera bad med avjoniserat vatten. Dehydrering i 95%-ig etanol med följande kontrollerad torkning. Behandling med BTA 3% i etanol, lufttorkning. Ytorna skyddas med Inkralack 3% i toluen samt lufttorkas.

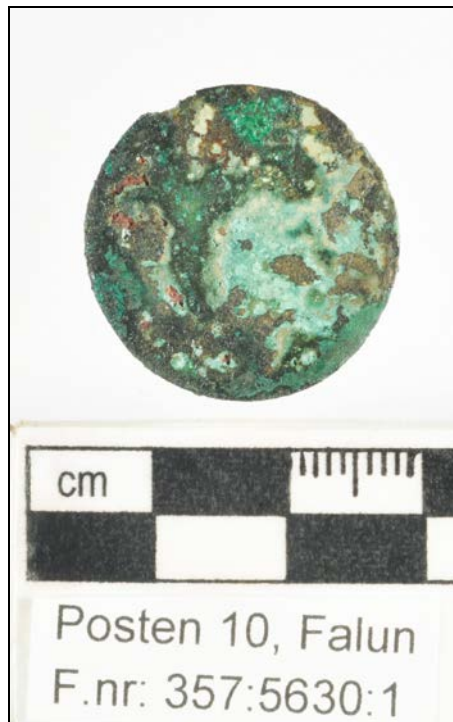
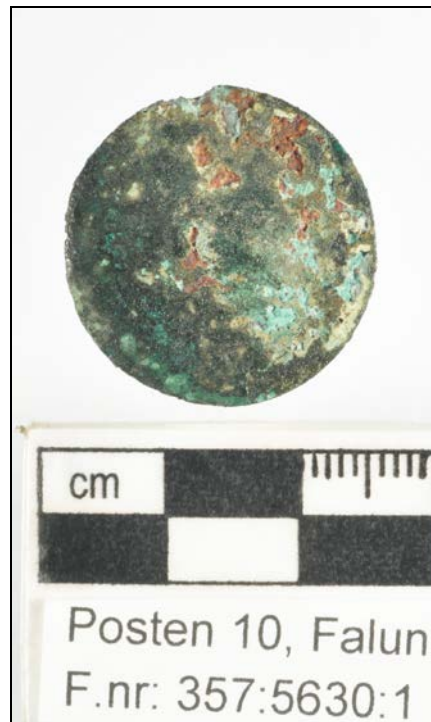
Myntet efter behandling.

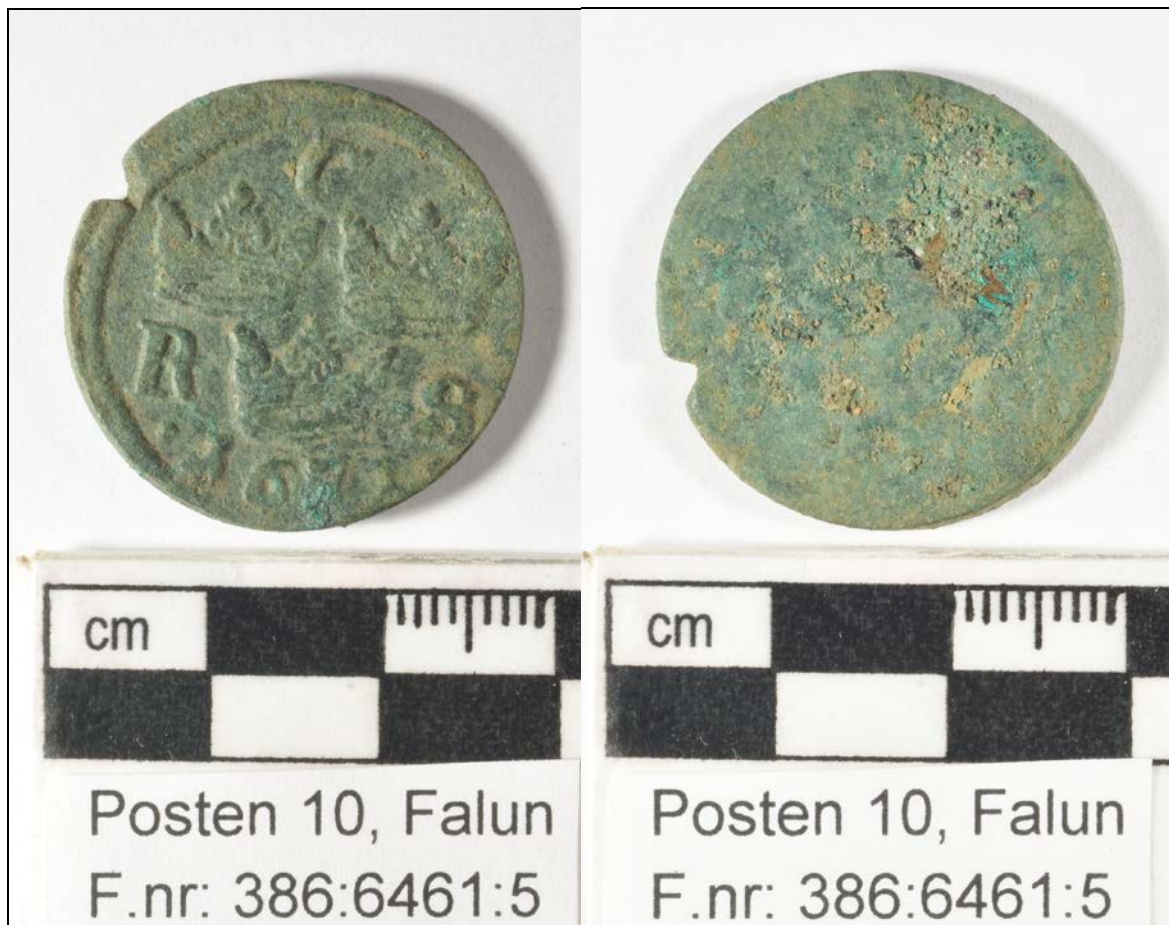
Myntet har delvis en tydlig prägling främst på dess åtsida, medan motsvarande är mer förorenad. Myntet upplevs vara relativt nött, någon mindre punkt med koppar(II)klorid är synligt.

Myntet före konservering.

Myntet rengörs mekaniskt under mikroskop med dentalverktyg och trästicka samt mjuk pensel, för att avlägsna hårdare föroreningar. I kontakt med präglingen på den mer förorenade sidan finns inslag av mindre kolfragment. För att nå något djupare så rengörs ytorna kort med EDTA-diNa 0,5% samt följande urlakning i varmt avjoniserat vatten i flera bad. Dehydrering i 95%-ig etanol med följande kontrollerad torkning. Behandling med BTA 3% i etanol, lufttorkning. Ytorna skyddas med Inkralack 3% i toluen samt lufttorkas.

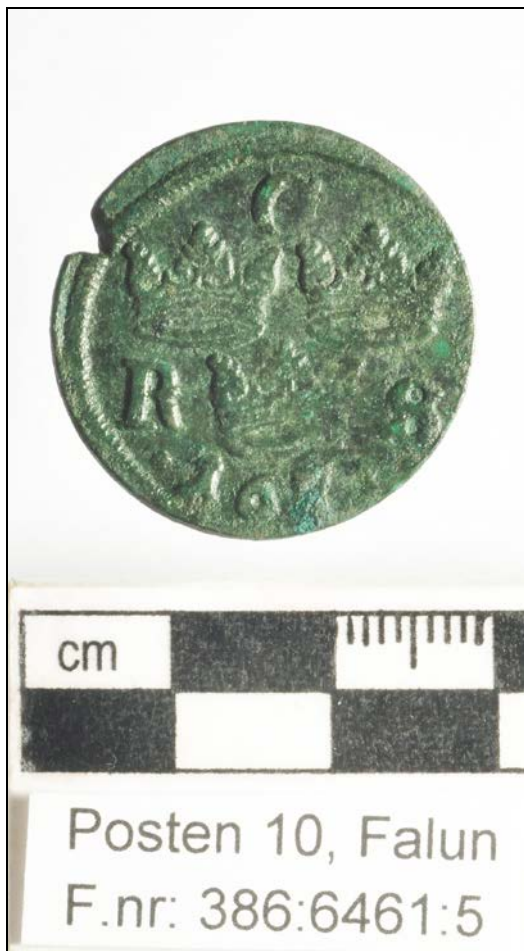
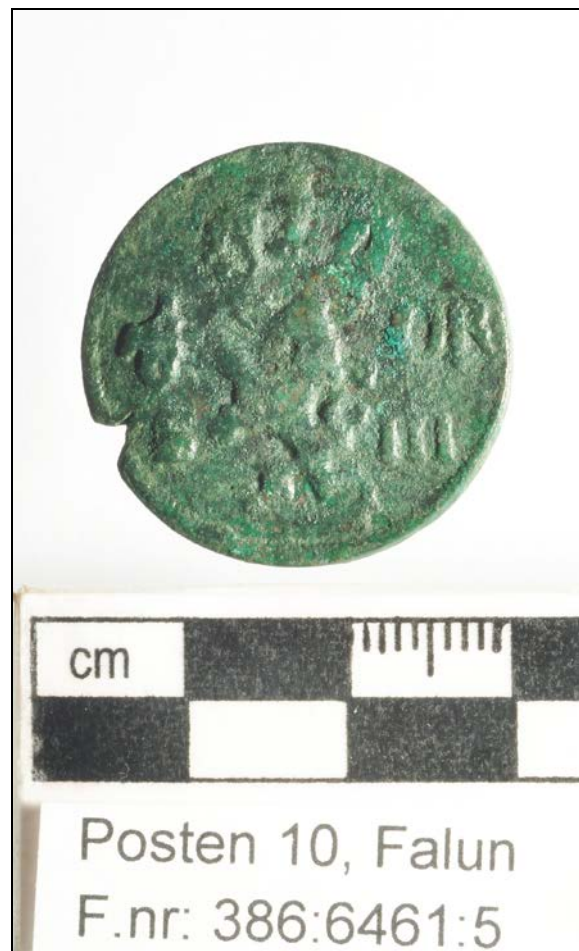
Myntet efter konservering.

Identifikation: Karl XI, 1/6 Öre Silvermynt, 167? (troligen 1671).

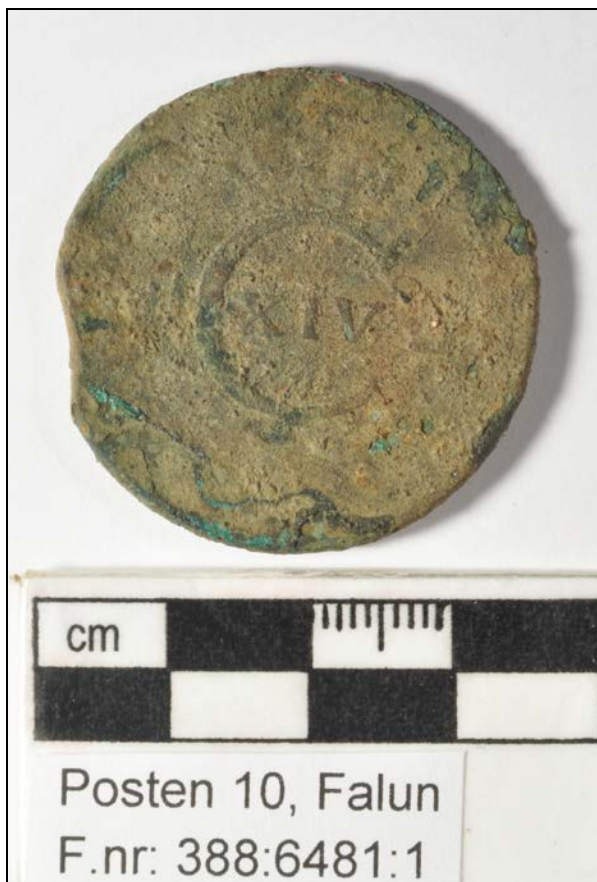
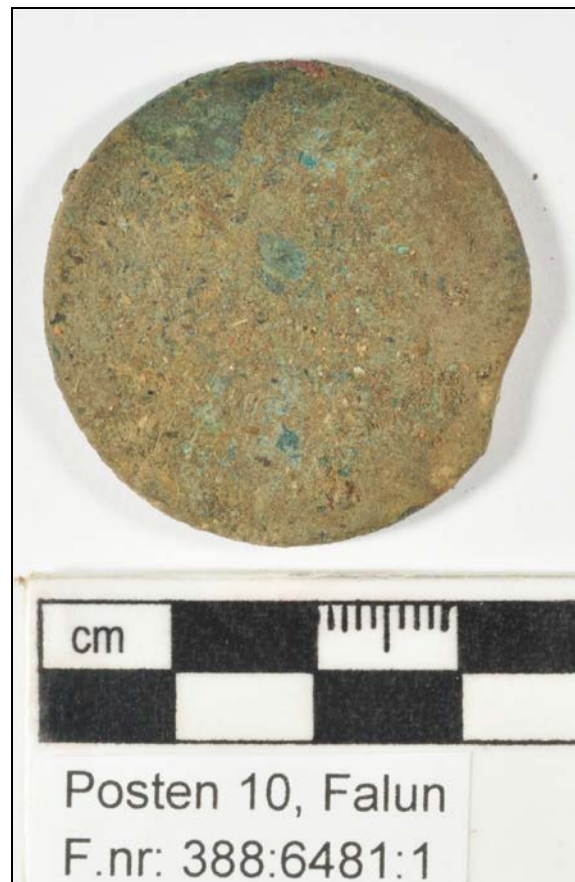
Myntet är kraftigt förorenat dock kan en viss präglad yta skymtas på dess ena sida. Präglingen ligger på en instabil support då som ett skal. Vissa skador är synliga längst ytterkanterna och föroreningarna indikerar på att vara spröda med ett inslag av mindre sandkorn. Underliggande brunröda metall skymtas fram på några mindre ställen.

Myntet före konservering.

Myntet rengörs mekaniskt under mikroskop med dentalverktyg och tråsticka samt mjuk pensel, för att avlägsna hårdare föroreningar. Föremålet är kraftigt nedbrutet och vissa föroreningar måste lämnas kvar på ytorna eftersom de är bärare av omkringliggande områden.

De ömtåliga ytorna rengörs endast med 80%-ig etanol samt urlakas i flera bad med avjoniserat vatten. Dehydrering i 95%-ig etanol med följande kontrollerad torkning. Behandling med BTA 3% i etanol, lufttorkning. Ytorna skyddas med Inkralack 3% i toluen samt lufttorkas.

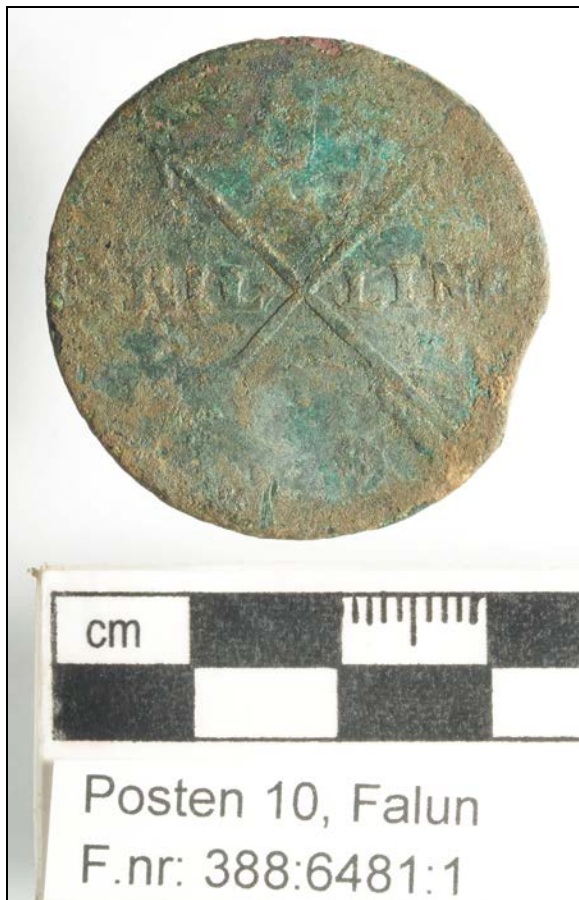
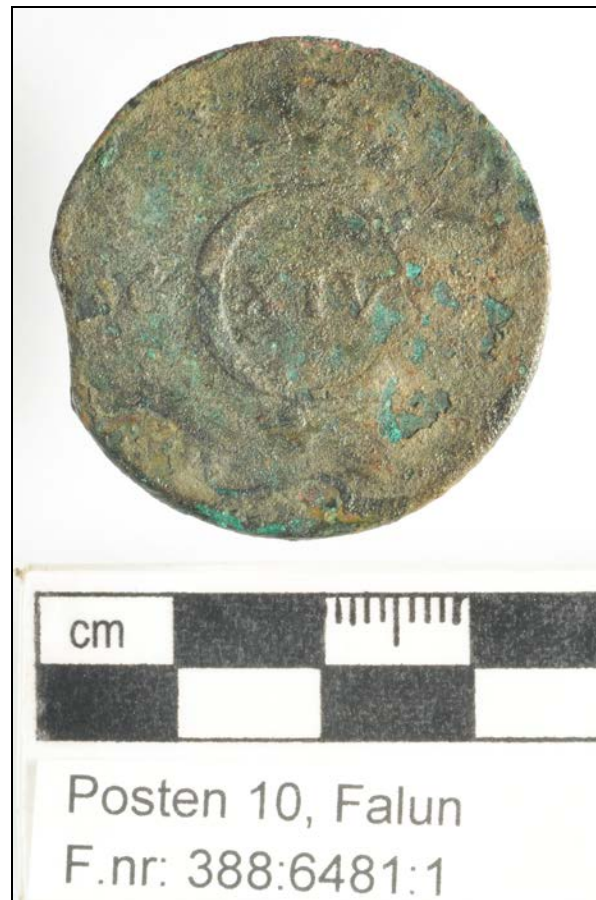
Myntet efter konservering.

Identifikation: Karl XIV Johan, 1 Skilling, 1819-1830. I släpljus tycks ..19 skymtas.

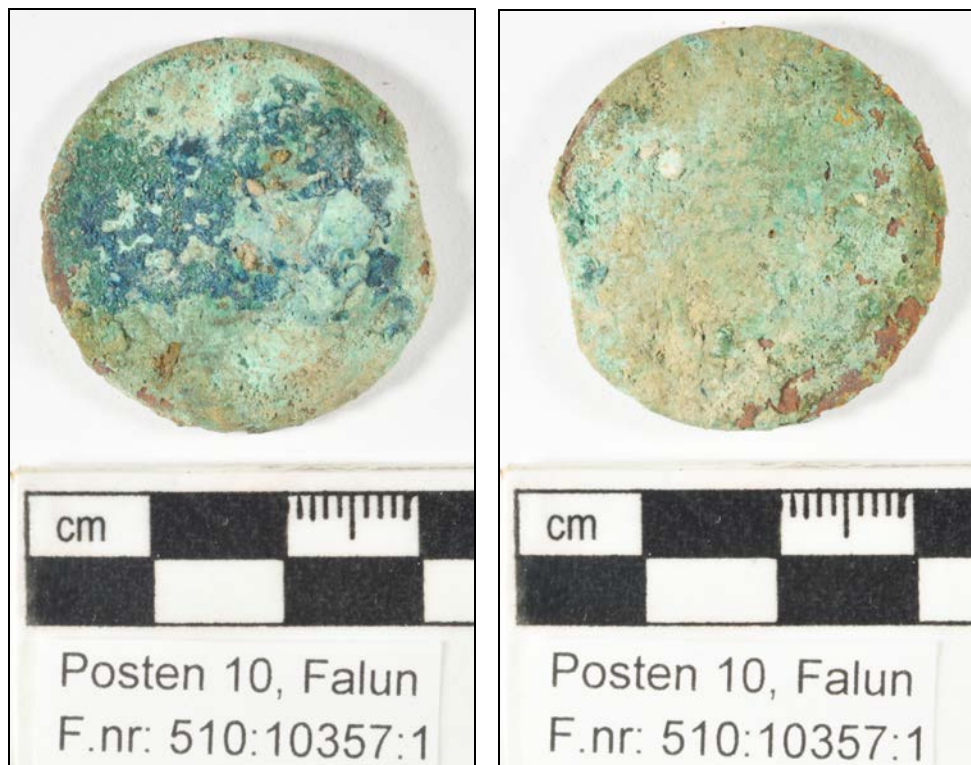
Myntet är hårt korroderat och mindre ytor som bär en prägling är synliga på bägge sidor kraftigt förorenade. Dessa präglade ytor kan betraktas som att ligga i en skorpa på mycket instabil grund som i vissa fall har ett voluminöst inslag av koppar(II)klorid. Främst i ytterkanterna saknas informationsbärande skikt och här exponeras en brunröd metall.

Myntet före konservering.

Myntet rengörs mekaniskt under mikroskop med dentalverktyg och trästicka samt mjuk pensel, för att avlägsna hårdare föroreningar. Föremålet är mycket kraftigt nedbrutet och vissa föroreningar måste lämnas kvar på ytorna eftersom de är bärare av omkringliggande områden.

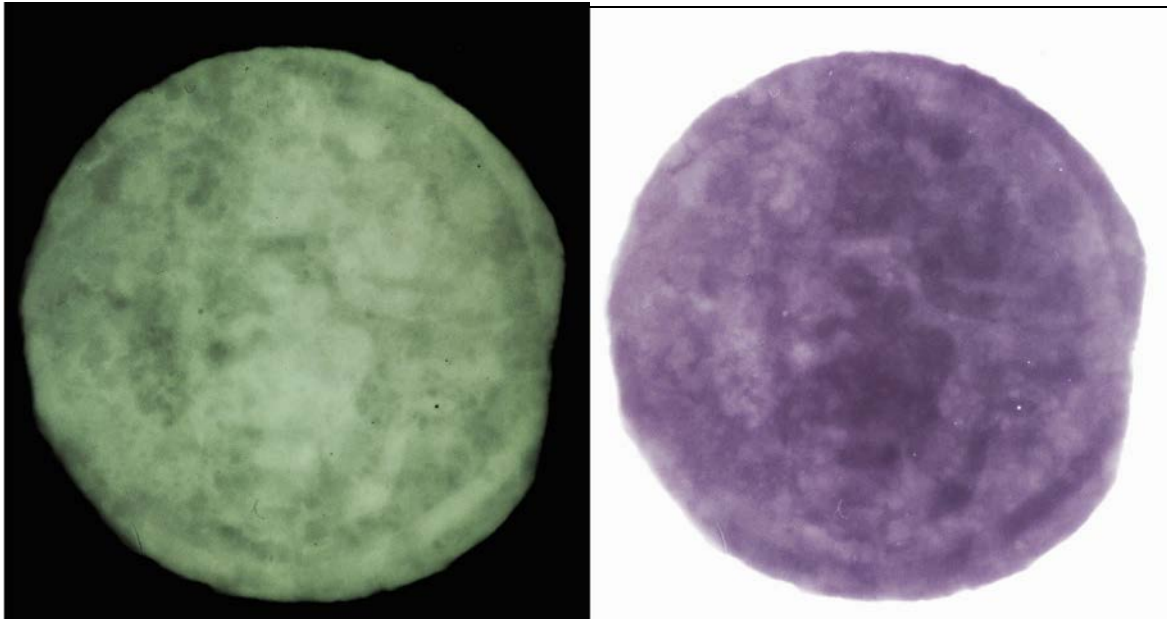
Röntgenfotografi som exponerar en del präglings element.

De ömtåliga ytorna rengörs endast med 80%-ig etanol samt urlakas i flera bad med avjoniserat vatten. Dehydrering i 95%-ig etanol med följande kontrollerad torkning. Behandling med BTA 3% i etanol, lufttorkning. Ytorna skyddas med Inkralack 3% i toluen samt lufttorkas.

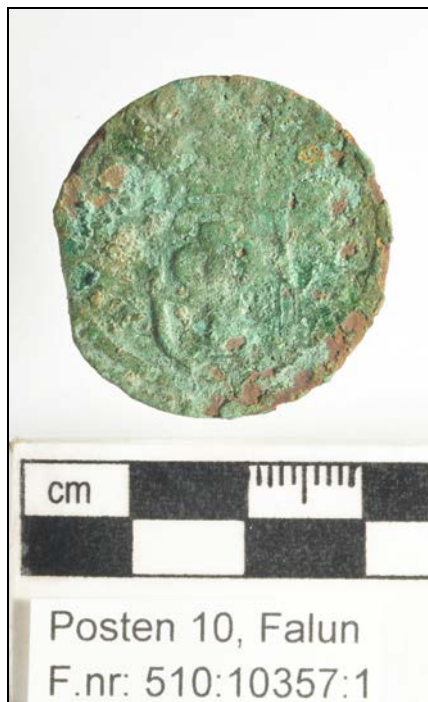
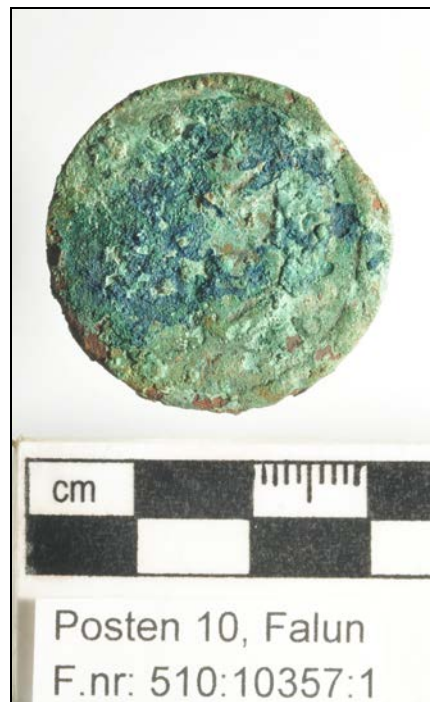
Myntet efter behandling.

Identifikation: Troligen Kristina, ¼ Öre, 1635-44.
