# Notat om Klevfosdammens endringshistorie

Arild Teppen 17.02.23

## Innledning

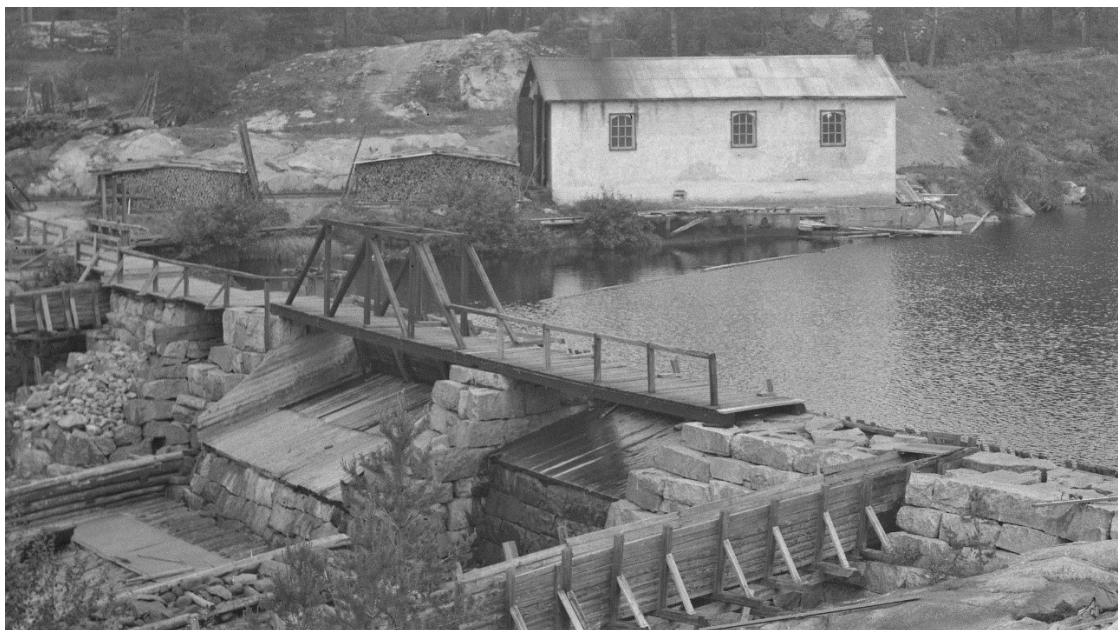
I 1934 har Nils Gamnes fra NVE hvert på besøk og tatt to gode bilder av dammen. Situasjonen ser ut til å være noenlunde lik som på C. Normann's foto fra 1915-1919. Her ser en at det er høydeforskjell på de to overløpene, det er naturlig å se på overløpet til høyre som et flomoverløp. Den delen av frontdekket som stikker over damkrona ser rufsete ut sammenlignet med 1915-1919.

Foto fra 1934 av Nils Gamnes/Digitalt museum. Situasjonen ser ut til å være tilnærmet lik som i 1922 men treverket i frontdekket er tydelig mer slitt. Lokstallen har nå 3 vinduer med annen ruteinndeling enn før. Teller en takplater ser en at det er 4-5 takplater (3-4m) lengre enn det er på Carl Normann sitt bilde merket «eneret 1922». Sigurd Tomter oppgir at denne nye lokstallen ble satt opp når bedriften anskaffet lokomotivet Caroline i 1919.

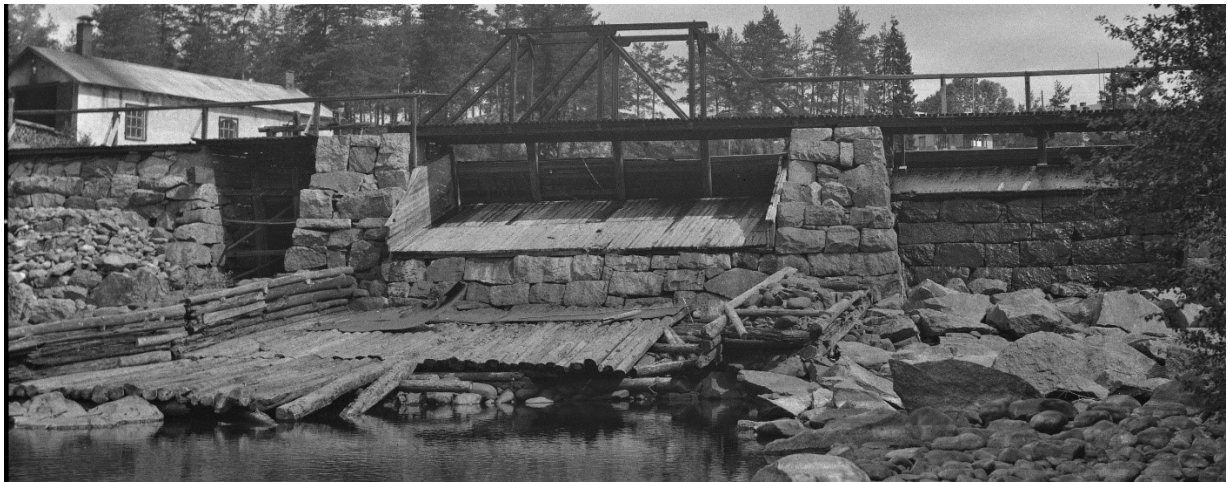
Tømmerkistene nedstrøms er slitne, det samme er nedre damgulv i hovedløpet. De øvre damgulvene er laget av grov plank, det nedre er i tømmer. Det nedre gulvet har vært kledd med jernplater, på bildet ser en at mange av disse mangler.

*Foto fra 1934 av Nils Gamnes/Digitalt museum. Bildene er tatt i forbindelse med at NVE nivellerte Svartelva. Tømmerkistene er slitne, det samme er det nedre damgulvet som mangler deler av tømmerdekket. Tømmret ser ut til å ha hatt et dekke av jernplater, ei av disse er løs og mange mangler. Fra denne vinkelen ser en bjelkene/settene i overløpene som en kan justere vannivået i dammen med. Nedenfor flomløpet til høyre ligger det mye stor stein.*

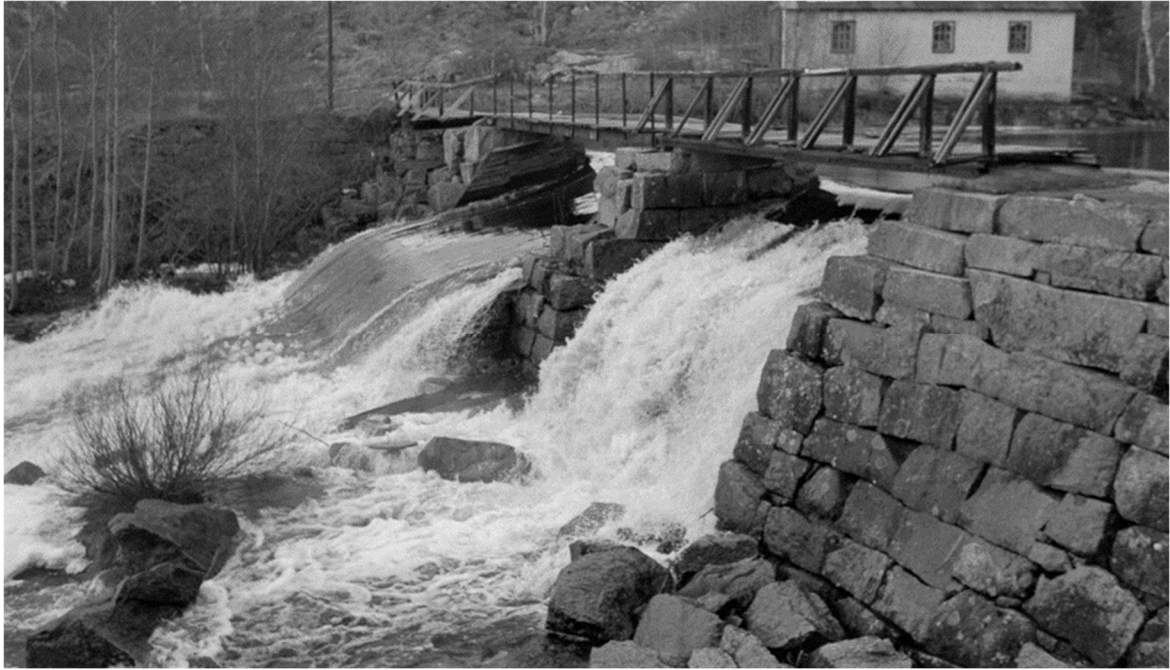
Neste bilde av dammen finner vi ikke før 26 år senere, på våren 1983. Dammen ser på det bildet heller ikke ut til å ha gjennomgått noen bygningsmessig endring, men det er tydelig at tidens tann har tæret på deler av dammen. Tømmerkistene som før rakk opp til femte steinsjikt telt fra damkrona er nå ikke å se i flomvannet.

*Foto: Klevfos Industrimuseum/Digitalt museum datert 1983. Vannmengde og manglende løv på trærne tilsier at dette bildet er tatt på våren. Stolpen med belysning har forsvunnet.*

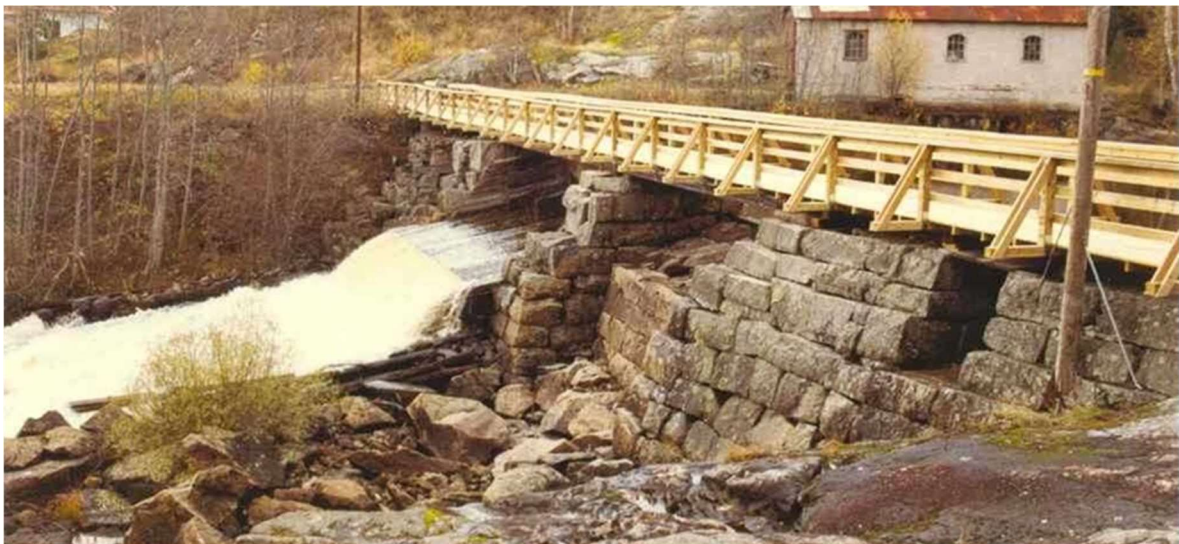
*Foto: Klevfos Industrimuseum/Digitalt museum datert 1983. Ny gangbru over demningen. Vannstanden er lav og rester av tømmerkistene synes. Søndre flomløp mangler damgulv.*

På det samme bildet ser en at damgulvet på flomløpet er borte, demningsmurene er ikke lenger beskyttet mot flomvann i dette flomløpet.

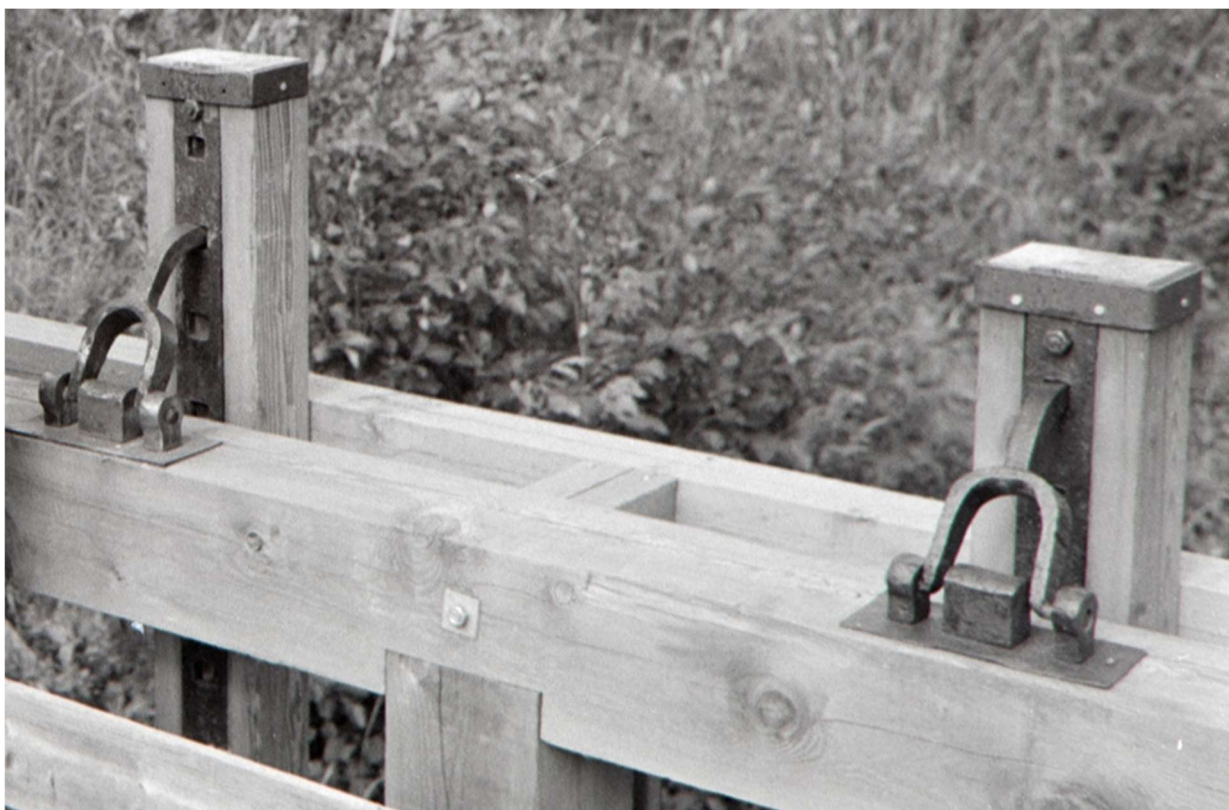
På et bilde tatt i 1989 ser en at damlukene er erstattet med nye og i Klev-89 står det på s.17:  
*«Damlukene for inntakskanalen var i dårlig forfatning og ble erstattet med nye. Det samme gjelder føringene og betongfundamentet for lukene.»*

*Foto: Klevfos Industrimuseum/Digitalt museum datert 1989. Damlukene er skiftet ut samme år.*

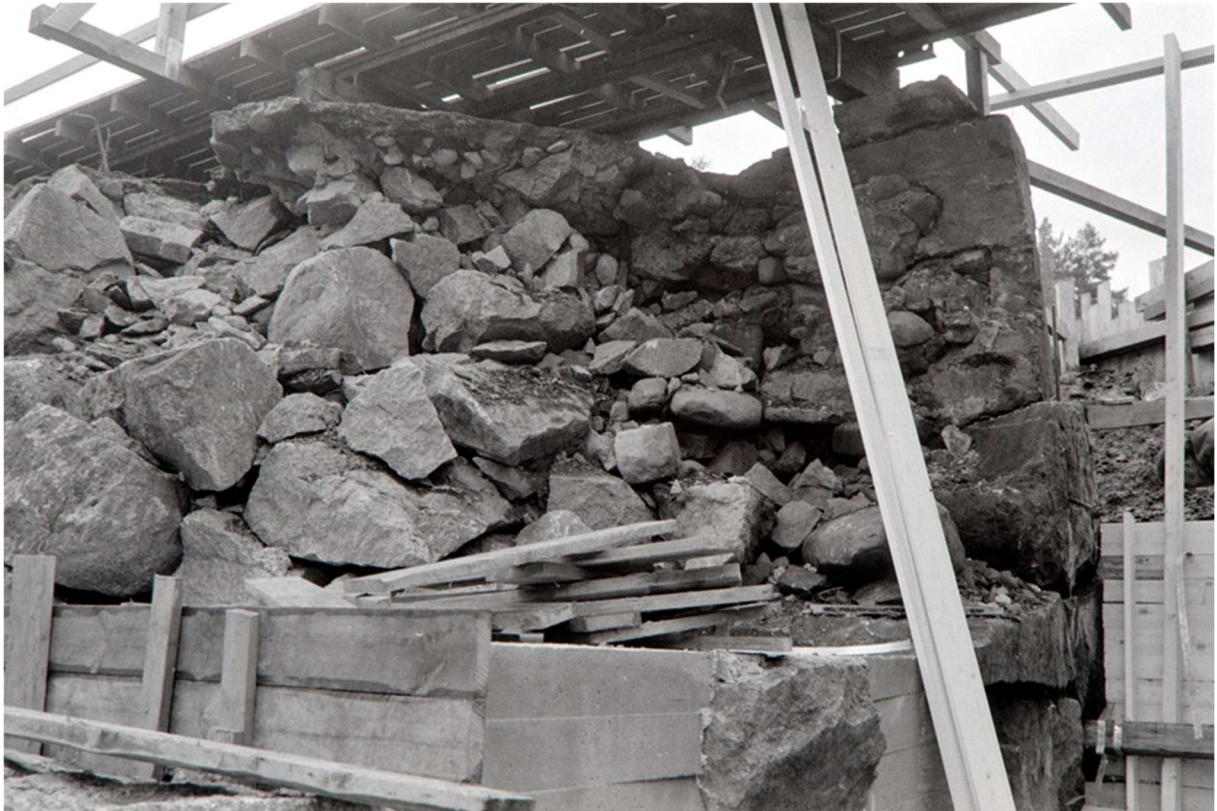
Det neste bildematerialet en finner av dammen er fra 1989 hvor foregår større reparasjoner av dammen. Dette omtales i Klev 1990 s.69: «Høsten -88 raste deler av dammen ut ved bunnslua. Dette partiet ble reparert. For å unngå ny graving ble det støpt armert bunn med tredekke i løpet. Bak de nedre stukkene i slusa ble det satt opp en to meter høy betongmur. På rasstedet ble det støpt nytt fundament og gråsteinsblokkene ble lagt på plass etter samme mønster som resten av dammen. På fremsiden ble anlegget for stukkene reparert samtidig med at det ble støpt en tettningsmur fra kanten av løpet i en tre meters lengde mot kanalslua»

Foto: Klevfos Industrimuseum/Digitalt museum, datert 1989. Deler av dam-muren nord for bunnslua har rast ut. Det ser ut til at ble støpt nye «steinblokker» innimellom gråsteinsblokkene som et «fundament» for re-muring av muren. I høyre bildekant ses forskalingen til betongplata som nå erstatter trebjelkene som tidligere tettet bunnslua.

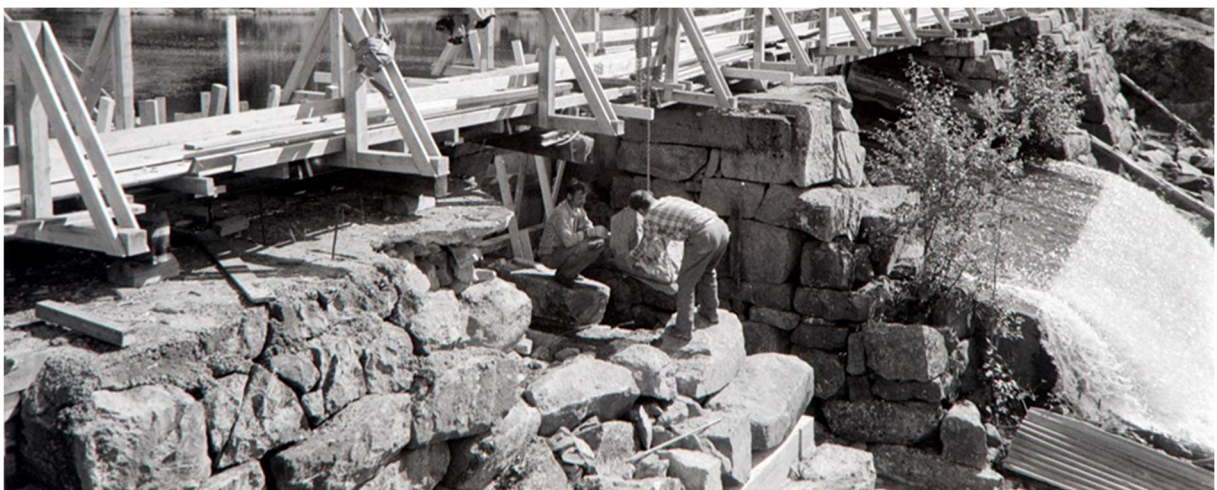
Foto: Klevfos Industrimuseum/Digitalt museum 1989. Her er gråsteinsmuren under re-muring med mobilkran. Etter at muringen var fullført, ble det støpt dekke på damkrona der dette manglet. I betongen er det skrevet inn 28-8-1989.

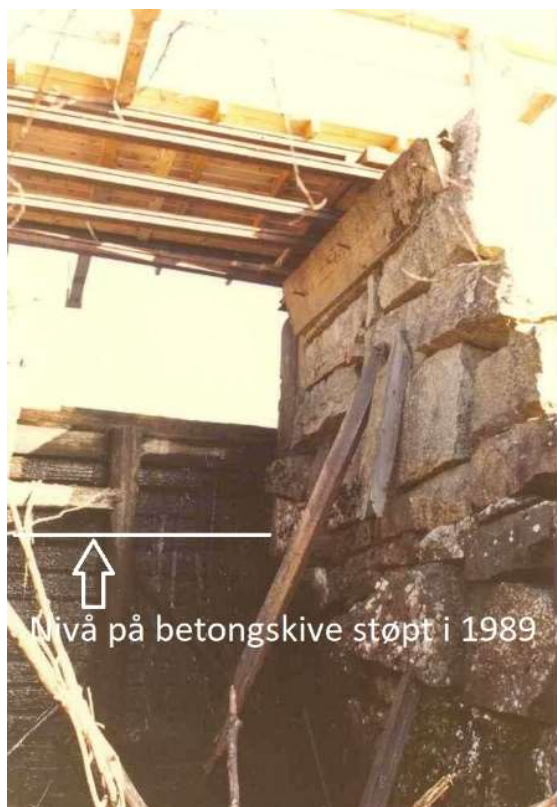
*Foto: Klevfos Industrimuseum/Digitalt museum datert 1983. Den to meter høye støpte betongmuren som ble satt opp bak de nedre stakkene i bunnslusa gjør at det ikke lenger er mulig å senke vannstanden i dammen med mer enn 50-70cm*

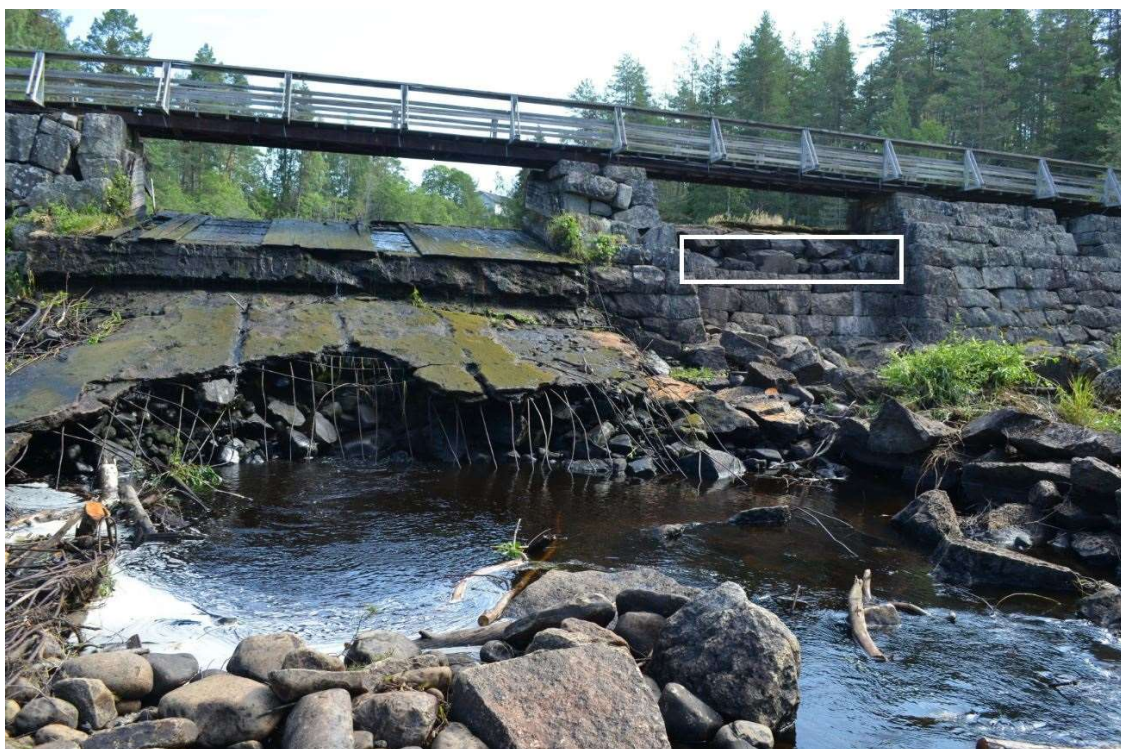
Et bilde tatt av dammen i 2019 viser at det manglende damgulvet som en ser på bildene fra 1983 har fått konsekvenser, det øvre murskiftet i flomløpet med unntak av en stein har blitt skylt ned av flomvannet og ligger nå nedenfor demningen. En ser også at storparten av det nedre støpte damgulvet fra 1950 tallet har blitt vasket vekk. Tømmerkistene er også helt forsvunnet.

*Foto: Morten Hjørnø/Klevfos industrimuseum 2019. Det hvite feltet viser hvor øvre murskiftet i flomløpet mangler.*
