## 51-53 Storstraumen vegmiljø

### Bygland, Aust-Agder

51	Hvelvbru	1914	
52	Bjelkebru	1922	Brunr 09-0496
53	Buebru	1963	Brunr 09-0493

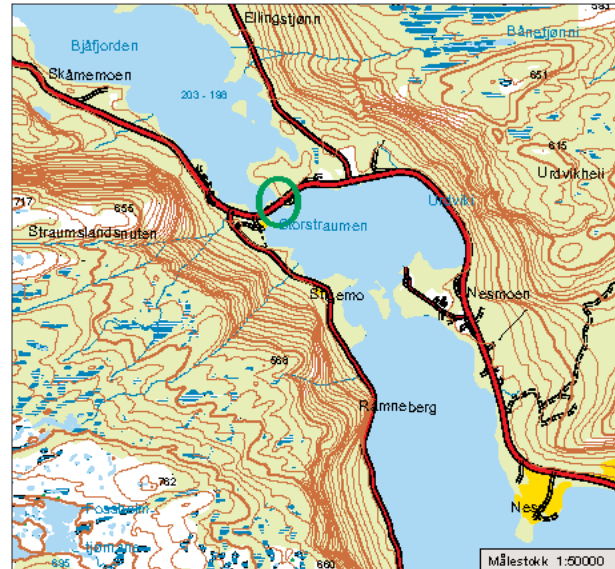
Brumiljøet består av to generasjoner bruer over Byglandsfjorden. Steinhvelvbrua er bygd i huggen stein og murt med mørtel. Brua har stålrekkverk med en endestabbe på hver side. Bruas totale lengde er 34,5 meter. Begge landkarene er i tørrmurt stein, og det sørøstre brukaret er gjenbrukt i den nye brua fra 1963. Steinhvelvbrua er ikke i bruk i dag. Slusebrua er ei bjelkebru med tre spenn à 9,5 meter og rekkverk av stål med endestabbe på hver side. Ett av bruspennene går over selve slusen, som er sprengt ut i fjellet, og de to andre spennene går over flomløp. De to landkarene og de to brukarene er bygd i tørrmurt stein, og fra brua går det trapper ned til slusen. Den nyere buebrua har et spenn med søyler som går opp til overliggende brubane. Underbygningen og brudekket er i betong. Brua har stålrekkverk, og måler 41,5 meter.

Steinhvelvbrua er godt bevart, og et eksempel på de steinhvelvbruene som ble bygd omkring 1900. Steinhvelvbruene ble på dette tidspunktet bygd med huggen stein og mørtel, til forskjell fra de eldre tørrmurte steinhvelvbruene. Den nye teknikken førte til at man kunne bygge steinhvelvbruer med større spenn. Det kan se ut som om man har vært opptatt av å tilpasse den nye betongbuebrua fra 1963 til den gamle. Begge er buebruer, men har ulikt byggemateriale. Slusebrua er et eksempel på ei bjelkebru fra 1920-tallet, og er godt bevart. Samlet sett utgjør bruene et kulturhistorisk verdifullt vegmiljø, og det er viktig at de bevares som en helhet. Store endringer i omgivelsene som forringer dette, vil derfor ikke være forenlig med verne hensikten. Egne vernebestemmelser må utarbeides for bruene.
