Bo kyrkogård

Bo socken, Hallsbergs kommun, Närke, Strängnäs stift

Inventering av kulturhistoriskt värdefulla gravvårdar 2011-2012

Rapport 2012:05

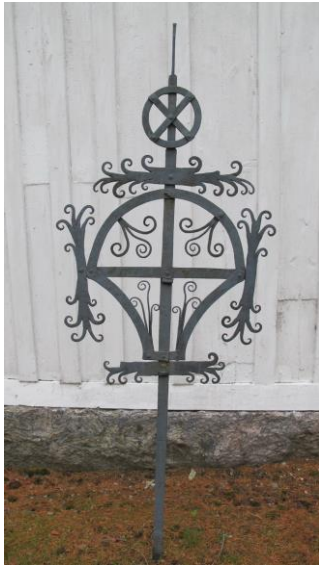
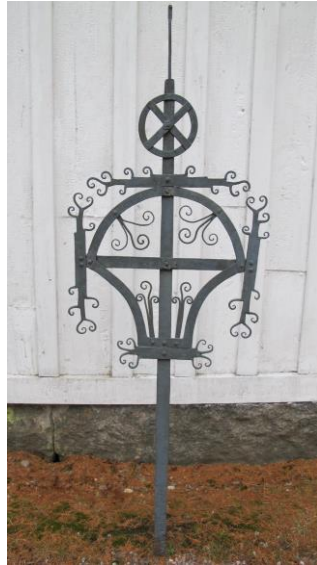
Två för Närke ovanliga kors av smide står på var sida om kyrkans huvudentré i väster. Korsen är daterade 1780 och 1764. Korset från 1780 har en inskription där det står *berifran Gryts Nedre hamar*.

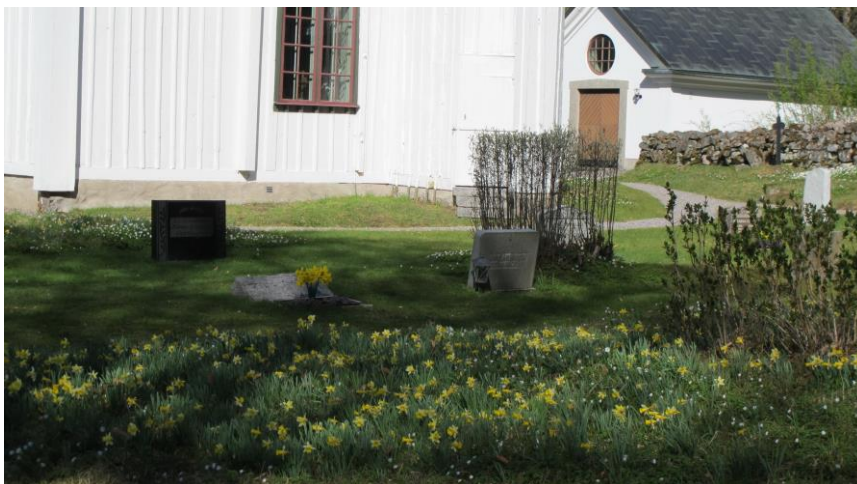
Kvarter B. Bild tagen mot kyrkans norra fasad. I bakgrunden skymtar bårhus/gravkapellet som uppfördes på 1960-talet. Taket på gravkapellet lades om med enkupigt lertegel vintern 2011-2012 efter att delar av

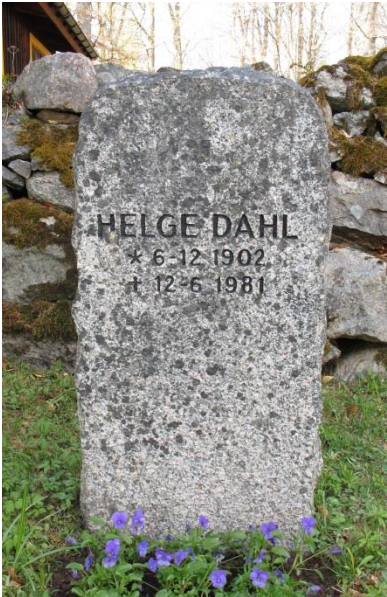
Gravvård	Kyrkogård Bo	
Läge Kv B	Gravplatsnr Eget A	Årtal
Gravvårdens typ Gravvård	Gravvårdens höjd	Gravvårdens material
	Kyrkogård Bo	
Läge Kv A	Gravplatsnr 37	Årtal
Gravvårdens typ Stående sten	Gravvårdens höjd 97 cm	Gravvårdens material Granit, rosa
Plantering/växtmaterial blommor	Omgärdning	Ytmaterial
Inskription HELGE DAHL F 6/12 1902 D 12/6 1981		Inskriptionstyp Försänt, svart
		Titel
Skador Mossa/lav		
Beskrivning Stående sten med svagt rundat något ojämnt krön. Slåthuggen fram- och baksida samt grövre sidor.		
Kulturhistoriskt värde Anknytning till familjen Hamilton. Sambo med Karin Hamilton efter sin mans, Fredrik Adolf Hamilton, bortgång.		
Bild

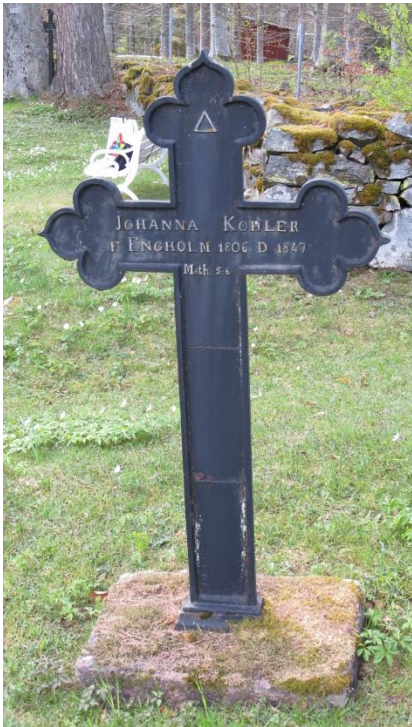
Gravvård	Kyrkogård Bo	
Läge Kv A	Gravplatsnr 36	Årtal
Gravvårdens typ Kors av järn.	Gravvårdens höjd Ca 130 cm	Gravvårdens material järn
Plantering/växtmaterial	Omgärdning	Ytmaterial gräs
Inskription JOHANNA KÖHLER F ENGHOLM 1806 D 1847 Math. 5:6 (Mor till klockaren P.G.A. Dahlgren i grav nr: 39 samt farmor till Augusta i grav nr: 40. Källa: Catharina Ingjald Boo hembygdsföreningen, Närke)		Inskriptionstyp Förhöjd, ljus färg drar åt guld
		Titel
Skador Sättning, mossa/lav, rost		
Beskrivning Stående kors av järn med trepassformade avslut. Kraftigare ram med sammanfogade bitar av järnplåt inuti. Korset är krönt av en triangel, treenigheten. Korset står på grovhuggen sockel av sten.		
Kulturhistoriskt värde Kors av järn från 1800-talets mitt.		
Bild

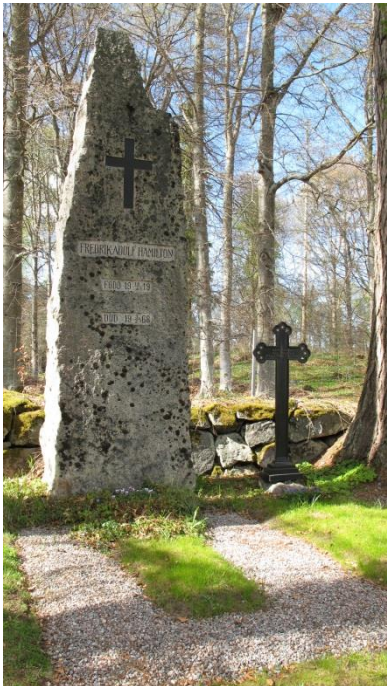
Kyrkogård Bo	
Läge Kv A	Gravplatsnr 26	Årtal
Gravvårdens typ V:a stående sten, H:a Kors av järn	Gravvårdens höjd Sten ca 420 cm, kors 170 cm	Gravvårdens material V:a Granit, h:a järn
Plantering/växtmaterial Vintergröna, vitsippor och vilda påskliljor	Omgärdning	Ytmaterial Grus och gräs
Inskription Sten till vänster: FREDRIK ADOLF HAMILTON FÖDD 18/4 1919 DÖD 3/2 1968 Kors till höger: Karin Hamilton Född Odelstierna		Inskriptionstyp Försänkt, svart Förhöjd, guld Titel
Skador Mossa och lav på stenen.		
Beskrivning Mycket hög sten med kluven yta och oregelbundet krön och sidor. Försänkta släthuggna ytor för inskriptionen. Stenen är dekorerad med ett försänkt kors i övre delen. Till höger ett stående kors av gjutjärn med trenassformade avslut dekorerade med genomhugna stjärnor		
Kulturhistoriskt värde Gravvård tillhörande slakten Hamilton. Kammarherren friherre Hugo Johan Fredrik-Adolf Hamilton av Hageby, gift med Karin Odelstierna. Son till Carl Hamilton 1890-1977 och Märta De la Gardie 1893-1953. Brorson till Hugo Douglas Fredrik Hamilton

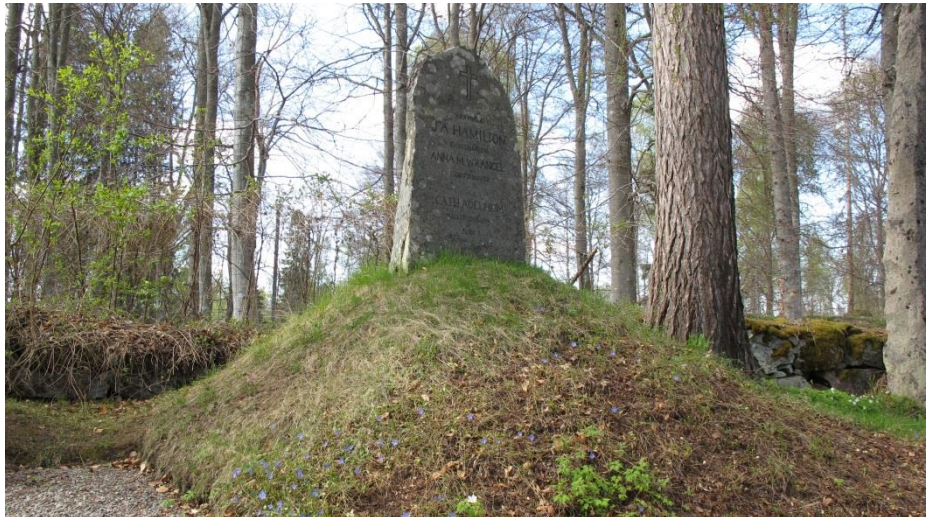
Kyrkogård Bo	
Läge Kv A	Gravplatsnr 25	Årtal
Gravvårdens typ Stående sten	Gravvårdens höjd 175 cm	Gravvårdens material Granit, rosa/grå
Plantering/växtmaterial Vintergröna, påsklilja, vitsippor, doftviol, akleja, prästkrage	Omgärdning	Ytmaterial Kulle med gräs och blommor
Inskription HÄR HVILA J.A HAMILTON FÖDD 1734. DÖD 1796 ANNA M. WRANGLER FÖDD 1727 DÖD 1758 CATH. ADELHEIM		Inskriptionstyp Försänkt, svart Titel
Skador Mossa/lav		
Beskrivning Sten med ojämnt krön och sidor. Framsidan är släthuggen men följer klyvningen. Stenen är dekorerad med ett kors i övre delen. Stenen står på en kulle bevuxen med gräs och blommor.		
Kulturhistoriskt värde Gravvård tillhörande slakten Hamilton. Generalmajor och landshövding friherre Johan Abraham Hamilton af Hageby. Gift med Anna M. Wrangler. Son till Carl Fredrik Hamilton 1705-1753 och Christina Anna Brahe 1717-1739		
Bild Datum 2011-04-28 Fotograf Anneli Borg

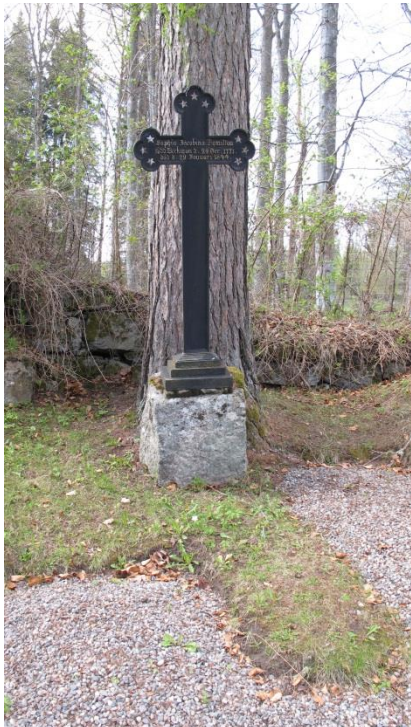
Kyrkogård Bo	
Läge Kv A	Gravplatsnr 24	Årtal	
Gravvårdens typ Kors av järn	Gravvårdens höjd Ca 170 cm	Gravvårdens material Järn, sockel i rosa granit	
Plantering/växtmaterial vitsippor	Omgärdning	Ytmaterial Gräs och grus	
Inskription Sofia Jacobina Hamilton född Beckman d. 29 Dec. 1771. död d. 29 januari 1844.		Inskriptionstyp Förhöjd, ljus färg som drar åt guld.	
		Titel	
Skador Sättning, mossa/lav, rost			
Beskrivning Stående kors av gjutjärn med trepassformade avslut dekorerade med genombrutna stjärnor.			
Kulturhistoriskt värde Gravvård tillhörande släkten Hamilton. Carl Hamiltons 2:a hustru. Hon rustade upp övre parken vid Bo slott.			
Bild

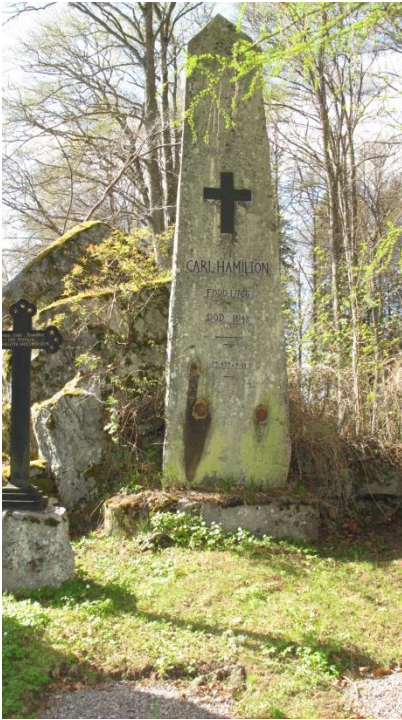
Kyrkogård Bo	
Läge Kv A	Gravplatsnr 23	Årtal
Gravvårdens typ Stående sten	Gravvårdens höjd Ca 400 cm utan sockel	Gravvårdens material Granit, rosa
Plantering/växtmaterial vitsippor	Omgärdning	Ytmaterial Grus och gräs
Inskription CARL HAMILTON FÖDD 11/7 1766 DÖD 1/7 1848 Ps. 492 v 9-12		Inskriptionstyp Försänkt, svart Titel
Skador Mossa/lav, rost		
Beskrivning Mycket hög sten med kluven yta och oregelbundet spetsigt krön samt oregelbundna sidor. Försänkta släthuggna ytor för inskriptionen. Stenen är dekorerad med ett försänkt kors i övre delen.		
Kulturhistoriskt värde Gravvård tillhörande släkten Hamilton. Landshövdingen friherre Carl Didrik Hamilton af Hageby. Son till Fredrik Ulrik Hamilton 1735-1798 och Hedvig Maria Taube 1744-1785.		
Bild Datum 2011-04-28 Fotograf Anneli Borg

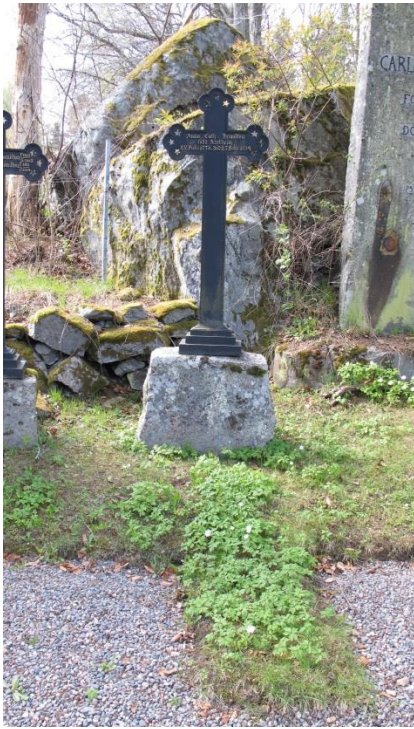
Gravvård	Kyrkogård Bo	
Läge Kv A	Gravplatsnr 22	Årtal
Gravvårdens typ Kors av järn	Gravvårdens höjd Ca 170 cm	Gravvårdens material Järn, sockel av granit
Plantering/växtmaterial vitsippor	Omgärdning	Ytmaterial Grus och gräs
Inskription Anna. Cath. Hamilton född Adelheim 22 julii 1778 död 25 febr. 1814		Inskriptionstyp Förhöjd, ljus färg som drar åt guld
		Titel
Skador Mossa/lav, rost		
Beskrivning Stående kors av gjutjärn med trepassformade avslut dekorerade med genombrutna stjärnor.		
Kulturhistoriskt värde Gravvård tillhörande släkten Hamilton. Carl Hamiltons 1:a hustru. I parken vid Bo slott finns en minnessten över henne. Hon rustade upp den nedre parken vid Bo slott.		
Bild

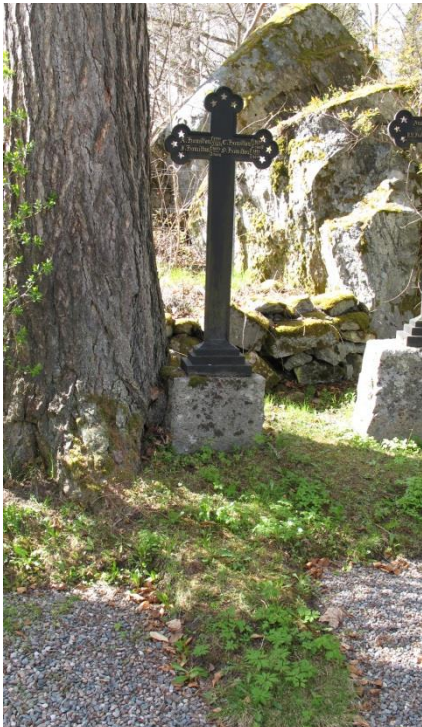
Gravvård	Kyrkogård Bo	
Läge Kv A	Gravplatsnr 21	Årtal
Gravvårdens typ Kors av järn	Gravvårdens höjd Ca 170 cm	Gravvårdens material Järn, sockel av rosa granit
Plantering/växtmaterial vitsippor	Omgärdning	Ytmaterial Grus och gräs
Inskription (Johan August) A. Hamilton f 1799 d 1812 (Carl Evert) C. Hamilton f 1801 d 1803 (Jakob Alexander) J. Hamilton f 1805 d 1808		Inskriptionstyp Förhöjd, ljus färg som drar åt guld Titel
Skador Sättning, mossa/lav, rost		
Beskrivning Stående kors av gjutjärn med trepassformade avslut dekorerade med genombrutna stjärnor.		
Kulturhistoriskt värde Gravvård tillhörande släkten Hamilton. Barn till Carl Didrik Hamilton och Anna. Catharina Adelheim.		
Bild Datum 2011-04-28 Fotograf Anneli Borg

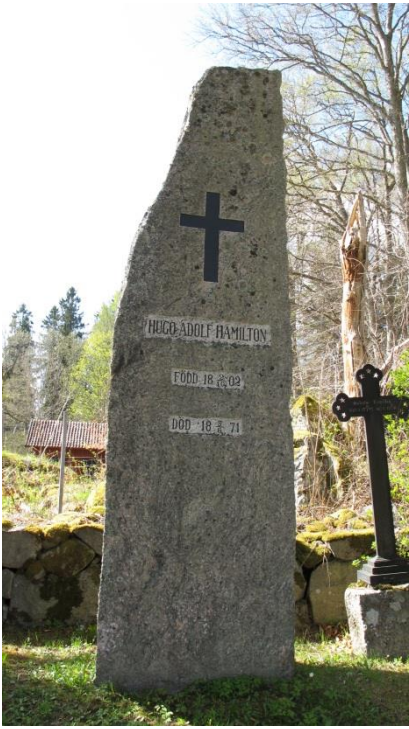
Gravvård	Kyrkogård Bo	
Läge Kv A	Gravplatsnr 19	Årtal
Gravvårdens typ Stående sten	Gravvårdens höjd Ca 400 cm	Gravvårdens material Granit, rosa
Plantering/växtmaterial Vitsippor	Omgärdning	Ytmaterial Grus och gräs
Inskription HUGO ADOLF HAMILTON FÖDD 2/10 1802 DÖD 5/6 1871		Inskriptionstyp Försänkt, svart
		Titel
Skador Mossa/lav		
Beskrivning Mycket hög sten med kluven yta och oregelbundet krön och sidor. Försänkta släthuggna ytor för inskriptionen. Stenen är dekorerad med ett försänkt kors i övre delen.		
Kulturhistoriskt värde Gravvård tillhörande familjen Hamilton. Hugo Adolf H. var generalpostdirektör samt teaterdirektör för k. teatern, tecknade och utgav flera litografiska arbeten. Han har ritat Bo skola och trädgårdsmästarbostaden vid Bo slott m fl hvägnader. Samlare av konst. Son till Carl Didrik Hamilton och Anna Catharina Adelheim		
Bild

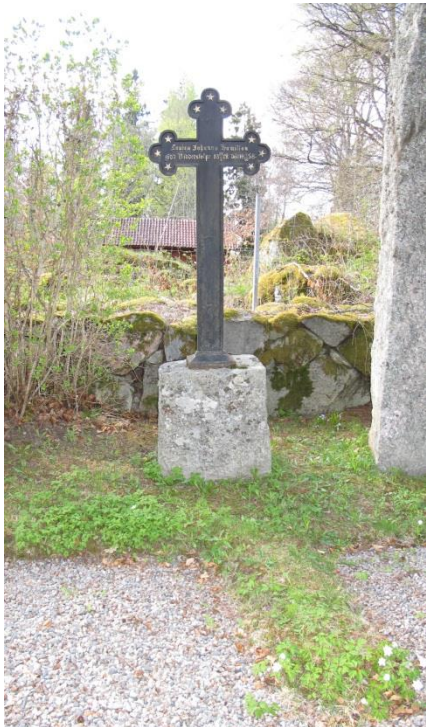
Gravvård		Kyrkogård Bo	
Läge Kv A	Gravplatsnr 18	Årtal	
Gravvårdens typ Kors av järn	Gravvårdens höjd Ca 153 cm	Gravvårdens material Järn, sockel av rosa granit	
Plantering/växtmaterial vitsippor	Omgärdning	Ytmaterial Grus och gräs	
Inskription Lovisa Johanna Hamilton född Ridderstolpe 29/1 1812 död 1/10 1858		Inskriptionstyp Förhöjd, ljus färg som drar mot guld	
		Titel	
Skador Sättning, mossa/lav, rost			
Beskrivning Stående kors av gjutjärn med trepassformade avslut dekorerade med genombrutna stjärnor.			
Kulturhistoriskt värde Gravvård tillhörande familjen Hamilton. Hustru till Hugo Adolf Hamilton.			
Bild

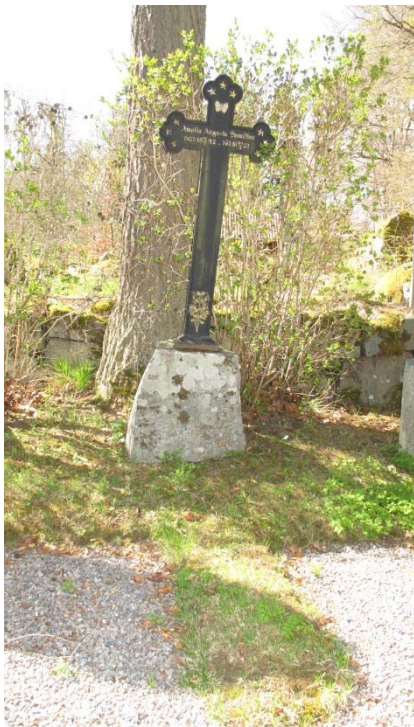
Kyrkogård Bo	
Läge Kv A	Gravplatsnr 17	Årtal
Gravvårdens typ Kors av järn	Gravvårdens höjd Ca 157 cm	Gravvårdens material järn
Plantering/växtmaterial	Omgärdning	Ytmaterial Gräs och grus
Inskription Amalia Augusta Hamilton född 10/1 1842 död 24/12 1851		Inskriptionstyp Förhöjd ljus färg som drar mot guld
		Titel
Skador Mossa/lav, rost, släpper från sockeln		
Beskrivning Stående kors av gjutjärn med trepassformade avslut dekorerade med genombrutna stjärnor. Korset är även dekorerat med en ros i nedre delen och en fjäril i den övre delen. Korset står på en grovt		
Kulturhistoriskt värde Gravvård tillhörande familjen Hamilton. Barn till Lovisa Johanna Ridderstolpe och Hugo Adolf Hamilton.		
Bild

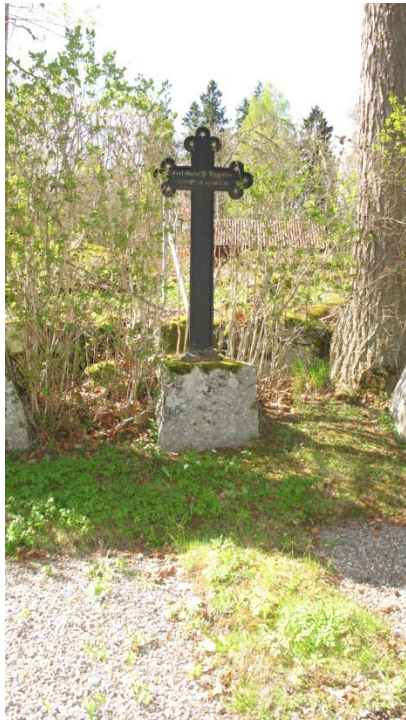
Kyrkogård Bo	
Läge Kv A	Gravplatsnr 16	Årtal
Gravvårdens typ Kors av järn	Gravvårdens höjd 160cm	Gravvårdens material järn
Plantering/växtmaterial Vitsippor	Omgärdning	Ytmaterial Gräs och grus
Inskription Carl Gustaf H. Hamilton född 24/2 1831 död 8/4 1856		Inskriptionstyp Förhöjd, ljus färg som drar mot guld
		Titel
Skador Mossa/lav, rost, två bokstäver saknas		
Beskrivning Stående kors av gjutjärn med trepassformade avslut dekorerade med genombrutna stjärnor. Korset står på en grovt bearbetad sockel av granit.		
Kulturhistoriskt värde Grav tillhörande familjen Hamilton. Barn till Lovisa Johanna Ridderstolpe och Hugo Adolf Hamilton. Äldre bror till Hugo Johan och Amalia Augusta Hamilton.		
Bild

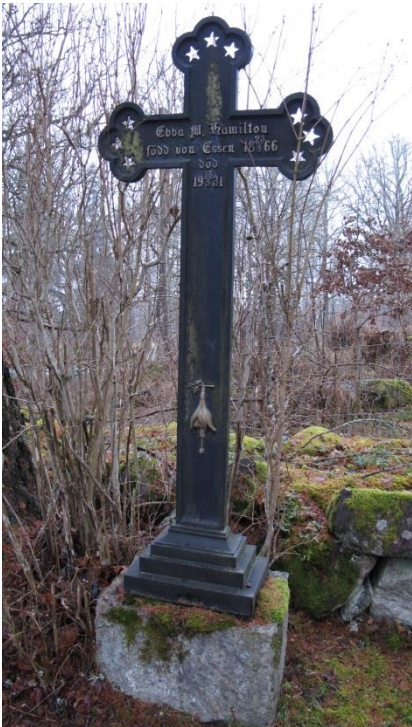
Gravvård		Kyrkogård Bo	
Läge Kv A	Gravplatsnr 11	Årtal	
Gravvårdens typ Kors av järn	Gravvårdens höjd Ca 170 cm	Gravvårdens material järn	
Plantering/växtmaterial Vitsippor	Omgärdning	Ytmaterial Grus och gräs	
Inskription Ebba M. Hamilton född von Essen 23/8 1866 död 18/3 1931		Inskriptionstyp Förhöjd, ljus färg som drar mot guld	
		Titel	
Skador Sättning, mossa/lav, rost			
Beskrivning Stående kors av gjutjärn med trepassformade avslut dekorerade med genombrutna stjärnor. Korset står på en grovt bearbetad sockel av granit. Korset är dekorerat med en blomma i nedre delen.			
Kulturhistoriskt värde Gravvård tillhörande familjen Hamilton. Friherrinnan Ebba M. Hamilton gift med Hugo David Hamilton, mor till Hugo Douglas Fredrik Hamilton.			
Bild

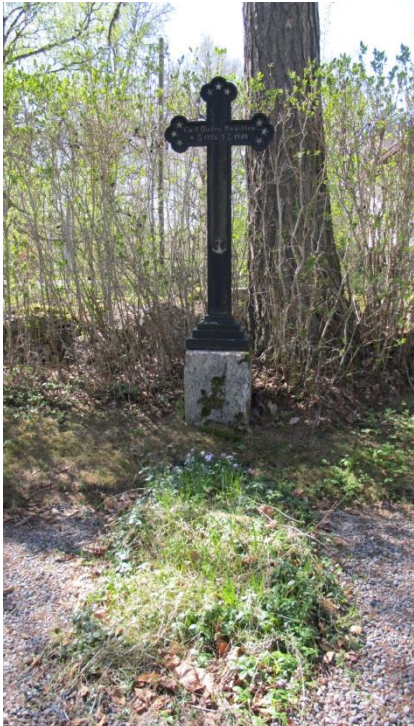
Kyrkogård Bo	
Läge Kv A	Gravplatsnr 10	Årtal
Gravvårdens typ Kors av järn	Gravvårdens höjd Ca 170 cm	Gravvårdens material järn
Plantering/växtmaterial Vintergröna och vitsippor. Planterade vårblommor.	Omgärdning	Ytmaterial Grus och gräs
Inskription Carl-Diedric Hamilton f. 10/10 1926 d. 21/11 1946		Inskriptionstyp Förhöjd, ljus färg som drar mot guld
		Titel
Skador Mossa/lav.		
Beskrivning Stående kors av gjutjärn med trepassformade avslut dekorerade med genombrutna stjärnor. Korset står på en grovt bearbetad sockel av granit. Korset är dekorerat med ett ankare i nedre delen.		
Kulturhistoriskt värde Gravvård tillhörande släkten Hamilton. Bror till Hugo Johan Fredrik Hamilton, tvillingbror till Margareta Hamilton.		
Bild

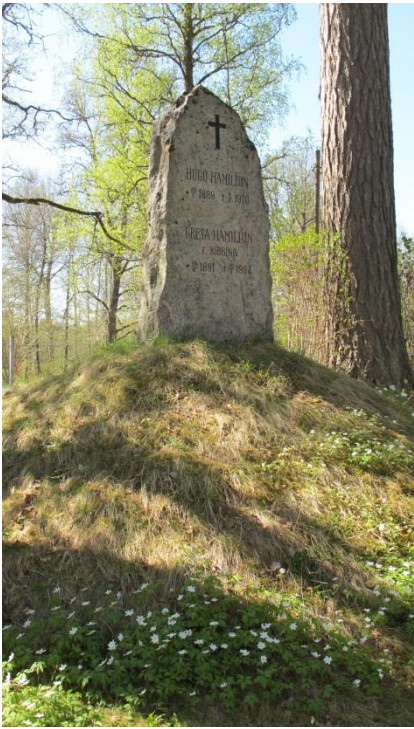
Gravvård	Kyrkogård Bo	
Läge Kv A	Gravplatsnr 8	Årtal
Gravvårdens typ Stående sten	Gravvårdens höjd Ca 220 cm	Gravvårdens material Granit, rosa/grå/svart
Plantering/växtmaterial Vitsippor	Omgärdning	Ytmaterial Kulle med gräs
Inskription HUGO HAMILTON F. 20/1 1889 D. 9/6 1970 GRETA HAMILTON f. RIBBING F 18/8 1891 D. 30/5 1964		Inskriptionstyp Försänkt, svart Titel
Skador Mossa/lav		
Beskrivning Sten med ojämnt spetsigt krön och sidor placerad på en kulle bevuxen med gräs. Framsidan är slåthuggen men följer klyvningen. Stenen är dekorerad med ett kors i övre delen.		
Kulturhistoriskt värde: Gravvård tillhörande familjen Hamilton. Kabinettskammarherren friherren Hugo Douglas Fredrik Hamilton af Hageby, gift med Greta Hamilton. Greta var en hängiven medarbetare i Örebro läns hembygdsförbund och hade ett brinnande intresse för konst- och kulturfrågor. Hon donerade en stor summa pengar till utvidgningen av Örebro läns museum, 1963.

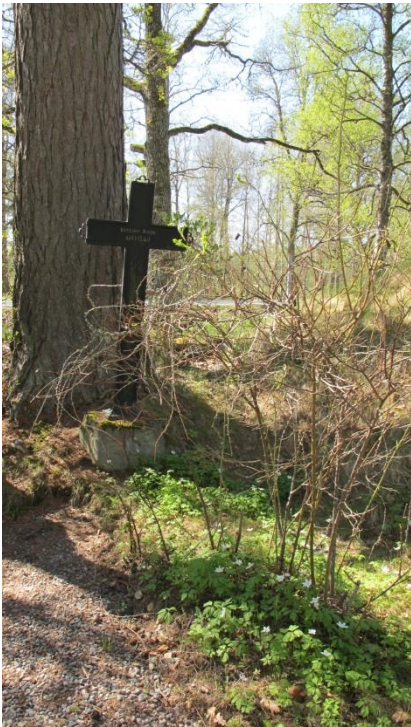
Gravvård		Kyrkogård Bo	
Läge Kv A	Gravplatsnr 7	Årtal	
Gravvårdens typ Kors av järn	Gravvårdens höjd Ca 151 cm	Gravvårdens material järn	
Plantering/växtmaterial Vitsippor, ros	Omgärdning	Ytmaterial Gräs och grus	
Inskription Wirginie Sanne död 11/4 1840		Inskriptionstyp Förhöjd, ljus färg som drar mot guld	
		Titel	
Skador Sättning, mossa/lav			
Beskrivning Stående kors av järn med genombruten dekoration på änden av varje korsarm.			
Kulturhistoriskt värde Kusin till släkten Hamilton.			
Bild

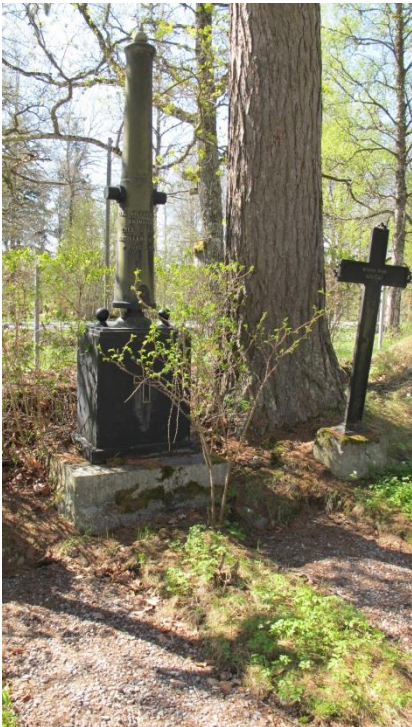
Gravvård	Kyrkogård Bo	
Läge Kv A	Gravplatsnr 6	Årtal
Gravvårdens typ Stående gravvård av järn på sockel av granit	Gravvårdens höjd Ca 280 cm	Gravvårdens material Järn och granit
Plantering/växtmaterial Vitsippor och ros	Omgärdning	Ytmaterial Gräs och grus
Inskription CARL SILFERSKÖLD FRIHERRE CHEF FÖR KUNGL ARTILLERI STABEN F: 9/6 97 D: 16/10 1836		Inskriptionstyp Förhöjd, guld
		Titel Friherre och chef
Skador Mossa/lav, rost		
Beskrivning Gravvård i form av en kanon på bas gjord av gjutjärn. Basen har två kulor på övre delen samt dekorerat med ett kors på framsidan, i korset finns ett trepass. Kanonen står på en huggen sockel av granit.		
Kulturhistoriskt värde Stor gravvård av gjutjärn från 1800-talets första hälft. Titel. Vet ej om det finns anknytning till släkten Hamilton. Hustru Laura Tarras, dotter Sofia Elisabeth.		
Bild

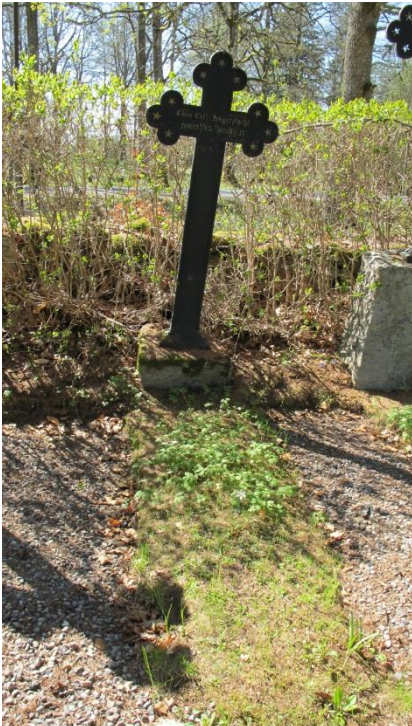
Kyrkogård Bo	
Läge Kv A	Gravplatsnr 4	Årtal
Gravvårdens typ Kors av järn	Gravvårdens höjd Ca 155 cm	Gravvårdens material Järn
Plantering/växtmaterial vitsippor	Omgärdning	Ytmaterial Grus och gräs
Inskription Ebba Cath. Hägerflycht Född 23/8 1765 Död 27/3 1837		Inskriptionstyp Förhöjd, guld
		Titel
Skador Sättning, Mossa/lav		
Beskrivning Stående kors av järn. Armar avslutas med trepass och tre stjärnor. Korset står på en sockel av huggen granit.		
Kulturhistoriskt värde Stiftsfröken på "Bo gård". Gravvård av gjutjärn från 1800-talets första hälft.		
Bild

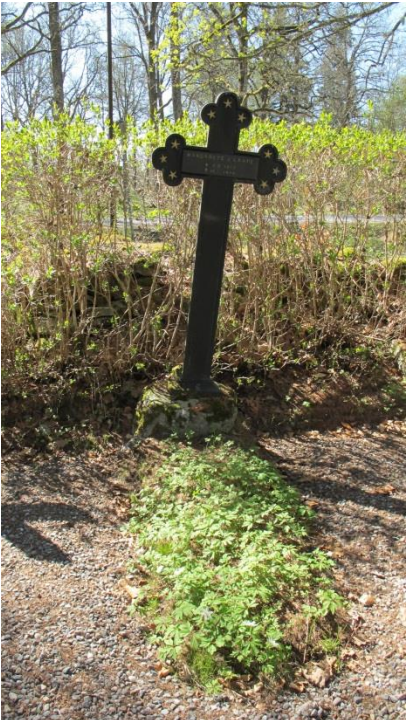
Kyrkogård Bo	
Läge Kv A	Gravplatsnr 3	Årtal
Gravvårdens typ Kors av järn	Gravvårdens höjd 154 cm	Gravvårdens material järn
Plantering/växtmaterial vitsippor	Omgärdning	Ytmaterial Gräs och grus.
Inskription MARGARETE v LAMPE f. 4/8 1893 d. 18/8 1980		Inskriptionstyp Förhöjd, guld
		Titel
Skador Sättning, mossa/lav		
Beskrivning Stående kors av järn. Armar avslutas med trepass och tre stjärnor. Mitt i korset är en förhöjd ruta för inskriptionen. Korset står på en liten sockel av granit.		
Kulturhistoriskt värde Tyska, guvernant och hjälpred åt Carl Hamilton. Hon blev anställd i Helsingfors och följde med familjen till Sverige och Bo.		
Bild

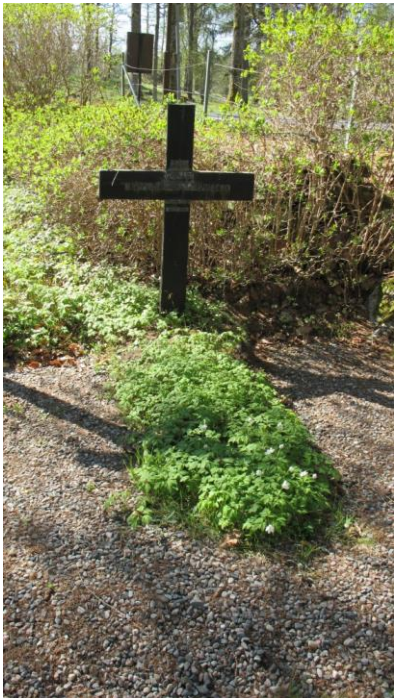
Gravvård		Kyrkogård Bo	
Läge Kv A	Gravplatsnr 2	Årtal	
Gravvårdens typ Kors av trä	Gravvårdens höjd 112 cm	Gravvårdens material Trä, plåt, järn	
Plantering/växtmaterial vitsippor	Omgärdning	Ytmaterial Gräs och grus.	
Inskription HÄR WILAR BRITA HELENA LJUNGBERG FÖDD 1792 DÖD 1881		Inskriptionstyp Förhöjd av järn eller plåt	
		Titel	
Skador Sprickor			
Beskrivning Svartmålat kors av trä med inskription i relief på plattor av plåt.			
Kulturhistoriskt värde Karaktärsskapande för kvarteret. Står tillsammans med gravvårdar med anknytning till familjen Hamilton och Boo slott.			
Bild

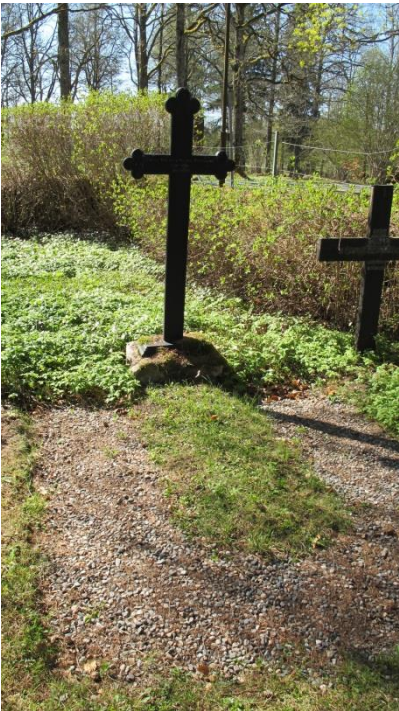
Gravvård		Kyrkogård Bo	
Läge Kv A	Gravplatsnr 1	Årtal	
Gravvårdens typ Kors av järn	Gravvårdens höjd Ca 150 cm	Gravvårdens material järn	
Plantering/växtmaterial vitsippor	Omgärdning	Ytmaterial Gräs och grus.	
Inskription Peggy Magnhild Helene Falkenberg Född 19/10 1863 Död 13/10 1937		Inskriptionstyp förhöjd	
		Titel	
Skador Sättning, mossa/lav			
Beskrivning Stående kors av järn, armarna avslutas med trepass. Korset står på en liten sockel av granit.			
Kulturhistoriskt värde Sekreterare till Hamilton sekelskiftet 1800-1900-tal, förmodligen till Hugo Johan Hamilton.			
Bild

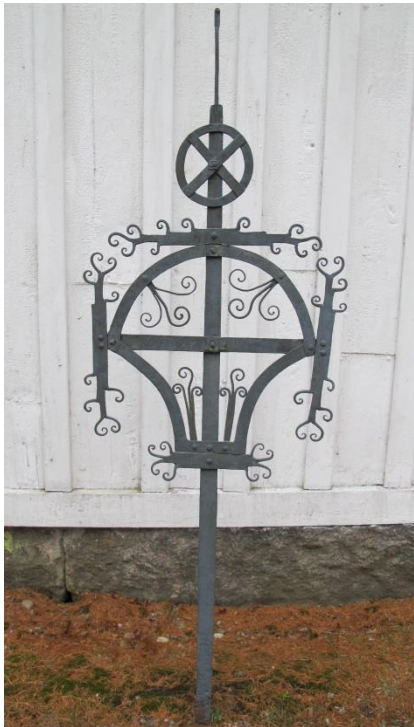
Gravvård		Kyrkogård Bo	
Läge Till höger om kyrkans västra entré.	Gravplatsnr	Årtal	
Gravvårdens typ Smitt kors av järn	Gravvårdens höjd 162 cm	Gravvårdens material järn	
Plantering/växtmaterial	Omgärdning	Ytmaterial	
Inskription <i>Inskriptionen är svår att tyda, ibland svårt att veta om det är bokstäver eller siffror. Detta är min, Anneli Borgs, tolkning.</i> DOD D10SECEM BERIFRAN GRYTS NEDRA HAMAR ANO. 1780 PMS.		Inskriptionstyp försänkt Titel	
Skador Rost			
Beskrivning Dekorativt kors av järn. Korset är äldre än kyrkan och står ej på ursprunglig plats.			
Kulturhistoriskt värde Smitt kors från 1780 tillverkat vid Gryts nedre hammare. Är nästan identisk med korset som står till höger om kyrkans västra entré.			
Bild Datum 2011-11-29 Fotograf Anneli Borg

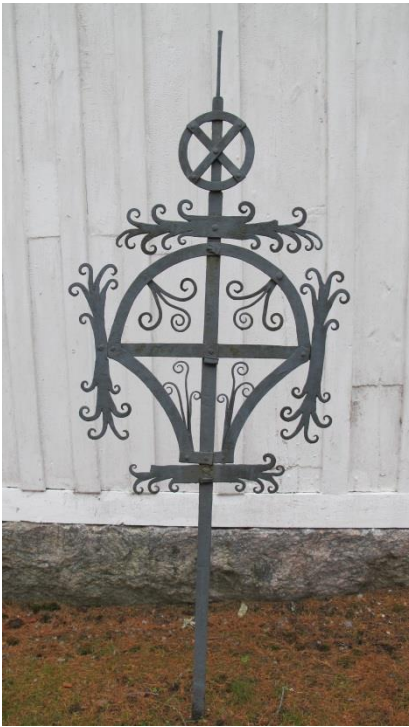
Gravvård		Kyrkogård Bo	
Läge Till höger om kyrkans västra entré.	Gravplatsnr	Årtal	
Gravvårdens typ Smitt kors av järn	Gravvårdens höjd 190 cm	Gravvårdens material järn	
Plantering/växtmaterial	Omgärdning	Ytmaterial	
Inskription Död den: 1 Marli A 1764 A:P:S		Inskriptionstyp färsänkt	
		Titel	
Skador rost			
Beskrivning Dekorativt kors av järn. Korset är äldre än kyrkan och står ej på ursprunglig plats.			
Kulturhistoriskt värde Smitt kors från 1764. Är nästan identiskt med korset från Gryts nedre hammare som står till vänster om kyrkan västra entré.			
Bild

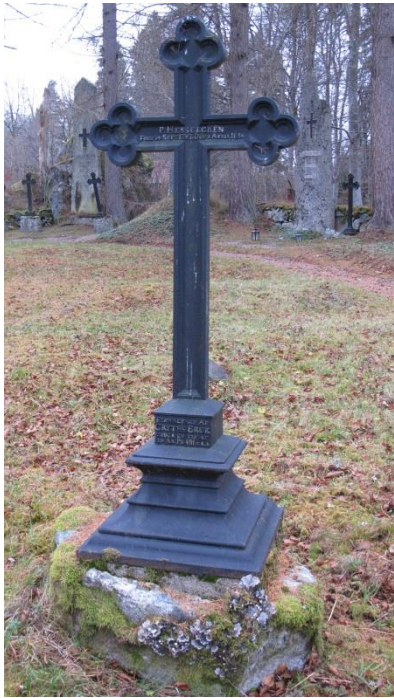
Gravvård		Kyrkogård Bo	
Läge Kv A	Gravplatsnr 78	Årtal	
Gravvårdens typ Stående kors av järn	Gravvårdens höjd Ca 190 cm	Gravvårdens material Järn, granit	
Plantering/växtmaterial	Omgärdning	Ytmaterial gräs	
Inskription P: HESSELGREN FÖDD 24 SEPT 1797 DÖD 7 APRIL 1854 Text på korsets sockel: FÖRWALTARE AF GRYTHS BRUK UNDER EN TD AF 30 ÅR.		Inskriptionstyp Förhöjd, spår av guld	
		Titel	
Skador Mossa/lav, rost			
Beskrivning Stående kors med sockel och bas av gjutjärn med trepassformade avslut. Korset står på en sockel av granit.			
Kulturhistoriskt värde Titel Gravvård av gjutjärn från 1800-talets mitt.			
Bild Datum 2011-11-29 Fotograf Anneli Borg

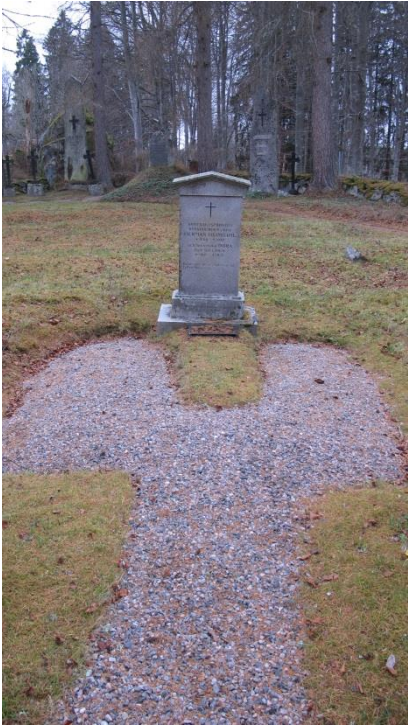
Gravvård	Kyrkogård Bo	
Läge Kv A	Gravplatsnr 77	Årtal
Gravvårdens typ Stående sten	Gravvårdens höjd 154 cm	Gravvårdens material granit
Plantering/växtmaterial blommor	Omgärdning	Ytmaterial Grus och gräs.
Inskription KONTRAKTSPROSTEN KYRKOHERDEN I BOO HERMAN HEIMDAHL F. 1866 D. 1932 och hans maka DORA född SALENIUS F 1861 D 1927		Inskriptionstyp Försänkt, svart
		Titel Kontraktsprost kyrkoherde
Skador Sättning, mossa/lav		
Beskrivning Stående sten på sockel med kraftigt, flackt spetsigt krön. Stenen har en matt hyvlat yta och är dekorerad med ett kors i övre delen.		
Kulturhistoriskt värde Titel med anknytning till Boo kyrka.		
Bild

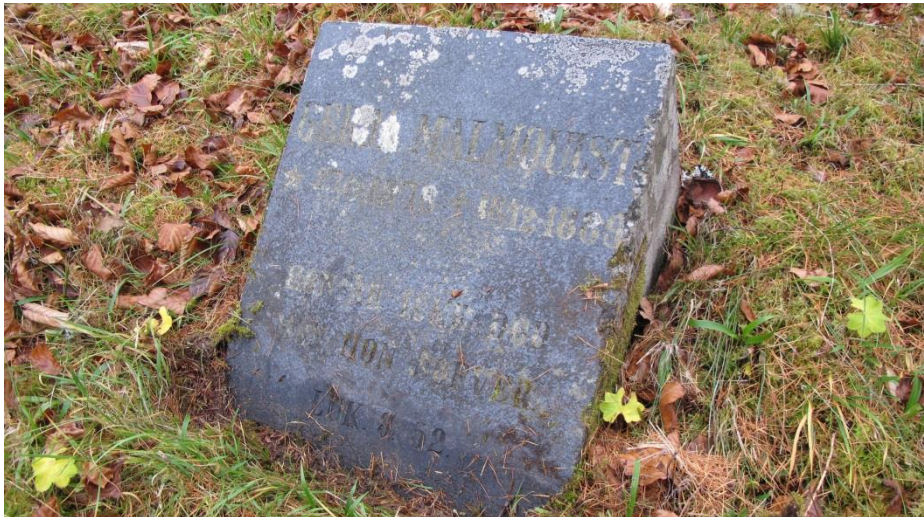
Gravvård		Kyrkogård Bo
Läge Kv A	Gravplatsnr 76	Årtal
Gravvårdens typ Liggande svagt sluttande sten	Gravvårdens höjd 42 cm	Gravvårdens material Granit, svart
Plantering/växtmaterial	Omgärdning	Ytmaterial Gräs
Inskription GERDA MALMQVIST F 27/9 1876 D. 18/12 1889 HON ÄR ICKE DÖD MEN HON SOVER. LUK.8.52.		Inskriptionstyp
		Titel
Skador Sättning, mossa/lav, mekanisk skada med avslagna kanter.		
Beskrivning Liggande svagt sluttande sten med slät polerad framsida.		
Kulturhistoriskt värde En mindre sten från sent 1800-tal.		
Bild

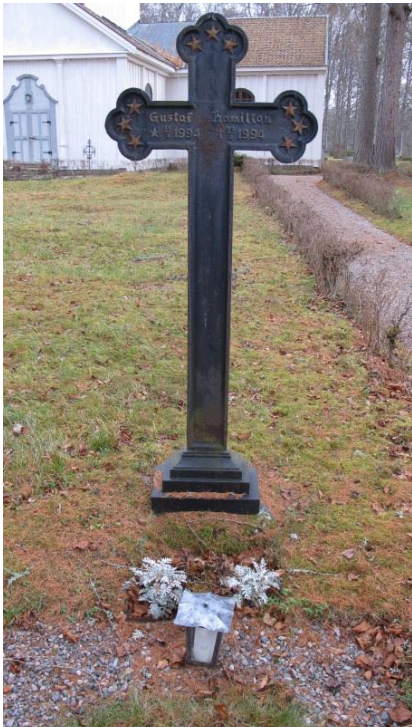
Gravvård		Kyrkogård Bo	
Läge Kv A	Gravplatsnr 59-61	Årtal	
Gravvårdens typ Stående kors av järn	Gravvårdens höjd 169 cm	Gravvårdens material järn	
Plantering/växtmaterial blommor	Omgärdning	Ytmaterial Gräs och grus.	
Inskription Gustav Hamilton f 11/3 1994 d 24/9 1994		Inskriptionstyp Förhöjd, guld	
		Titel	
Skador Rost			
Beskrivning Stående kors av gjutjärn med trepassformade avslut dekorerade med tre stjärnor. Korset står på en mycket liten sockel av natursten.			
Kulturhistoriskt värde Gravvård tillhörande släkten Hamilton. Kusinbarn till Carl Hugo Johan Adolf Hamilton af Hageby, född 1944.			
Bild

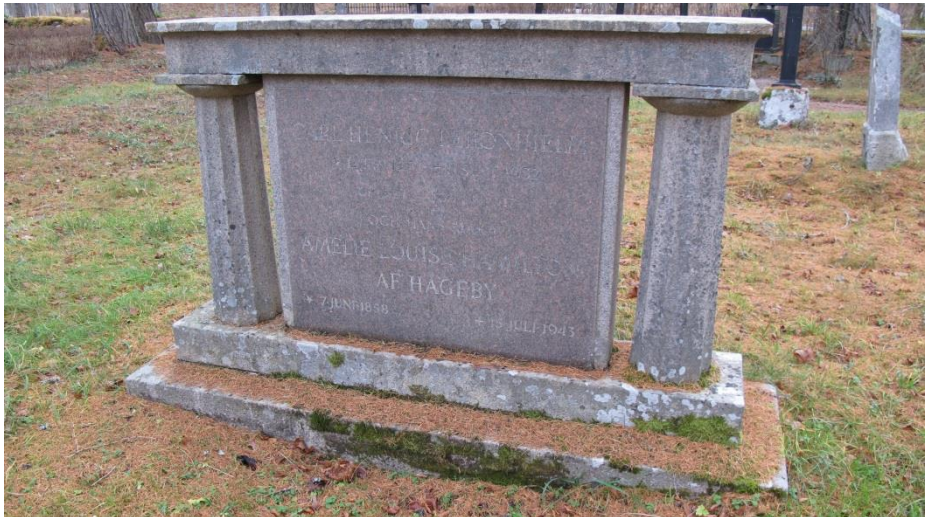
Gravvård		Kyrkogård Bo
Läge Kv A	Gravplatsnr 49	Årtal
Gravvårdens typ Stående sten	Gravvårdens höjd 128 cm	Gravvårdens material Granit, rosa
Plantering/växtmaterial	Omgärdning	Ytmaterial Gräs
Inskription CARL HENRIC LEIJONHJELM F 12 JAN 1854 D 11 SEPT 1932 JOH.5.24 JOH UPP 7.17 OCH HANS MAKA AMÉLIE LOUISE HAMILTON		Inskriptionstyp Försänkt
		Titel
Skador Mossa/lav		
Beskrivning Stor bred gravvård med kraftig överliggare, på sidorna fristående kannelerade kolonner. Inskriptionsytan är polerad och något förhöjd.		
Kulturhistoriskt värde Gravvård tillhörande släkten Hamilton. Amélie Louise, dotter till Hugo Johan Hamilton, 1832-1903 och Mariana af Sandberg, 1836-1922.		
Bild

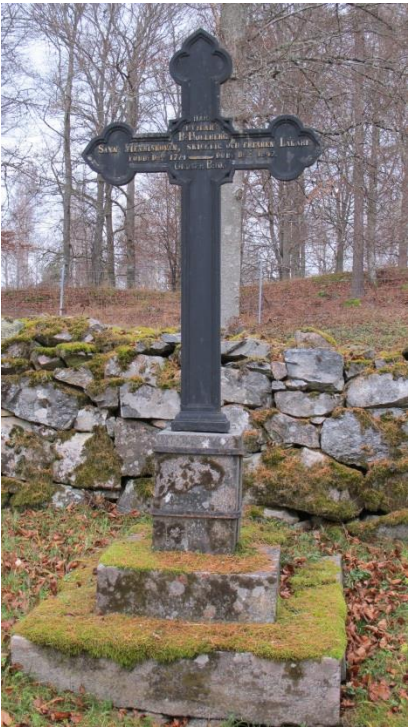
Gravvård	Kyrkogård Bo	
Läge Kv A	Gravplatsnr 42	Årtal
Gravvårdens typ Stående kors	Gravvårdens höjd 245 cm	Gravvårdens material Järn, granit
Plantering/växtmaterial	Omgärdning	Ytmaterial Gräs
Inskription Framsidan: HÄR HVILAR B. HOLLBERG SANN MENNISKOVÄN, SKICKLIG OCH ERFAREN LÄKARE FÖDD: D: 20/4 1774- DÖD D: 27/6 1847 ORDSPR. B: 10.7 Baksidan: UNDER EN TID AF 45 ÅR VERKADE HAN VÄLGÖRANDE FÖR DENNA ORT ERID OCH VÄLSIGNELSE ÖFVER HANS STÖET		Inskriptionstyp Förhöjd Titel Läkare
Skador Mossa/lav, rost, sockeln hålls samman av ett järn.

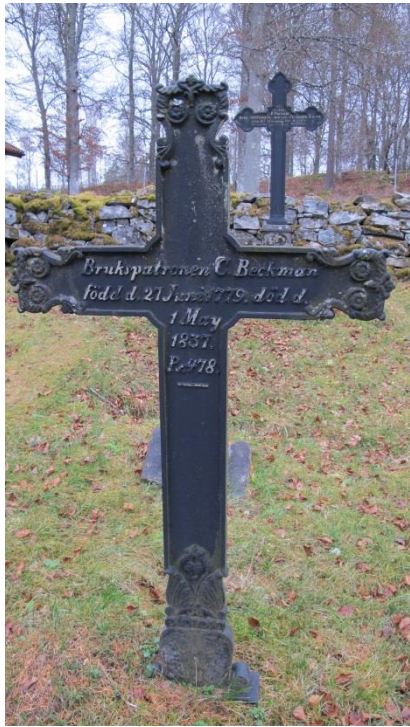
Kyrkogård Bo	
Läge Kv A, (en av tre stenar på gravplats 41, tre blanketter)	Gravplatsnr 41	Årtal
Gravvårdens typ Stående kors	Gravvårdens höjd 128 cm	Gravvårdens material Järn,
Plantering/växtmaterial	Omgärdning	Ytmaterial gräs
Inskription <i>Korsets sida mot söder:</i> Brukspatronen C. Beckman född d. 27 juni 1779 död d 1 maj 1837 Ps. 478 <i>Korsets sida mot norr:</i>		Inskriptionstyp förhöjd
		Titel Brukspatron
Skador Mossa/lav, rost, delvis överväxt sockel.		
Beskrivning Stående kors av gjutjärn med avslut dekorerade med stiliserade bladslingor och blommor. Lika så är nedre delen av korset samt basen. Stenram i en halvcirkel mot öster och rak kant mot väster. Gravplatsen har tre gravvårdar		
Kulturhistoriskt värde Titel		
Bild

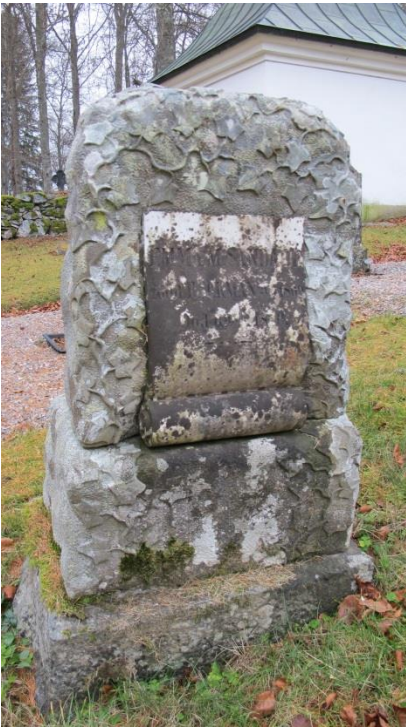
Gravvård	Kyrkogård Bo	
Läge Kv A	Gravplatsnr 41	Årtal
Gravvårdens typ (en av tre stenar på gravplats 41, tre blanketter)	Gravvårdens höjd 96 cm	Gravvårdens material Sockel av granit, inskrp. ruta av marmor
Plantering/växtmaterial	Omgärdning	Ytmaterial Gräs
Inskription EMMA SANDIN Född Beckman 21/1 1809 Död d 15/8 1880		Inskriptionstyp Försänkt
		Titel
Skador Sättning, mossa/lav		
Beskrivning Stående sten med " yta, murgröna i relief över stenens och sockelns framsida. Inskriptionsrutan är av vit marmor i form av en papyrusrulle. Bas av huggen granit. Stenram i en halvcirkel mot öster och rak kant mot väster. Gravplatsen har tre gravvårdar		
Kulturhistoriskt värde Sten från sent 1800-tal vars utformning har ett konstnärligt värde.		
Bild

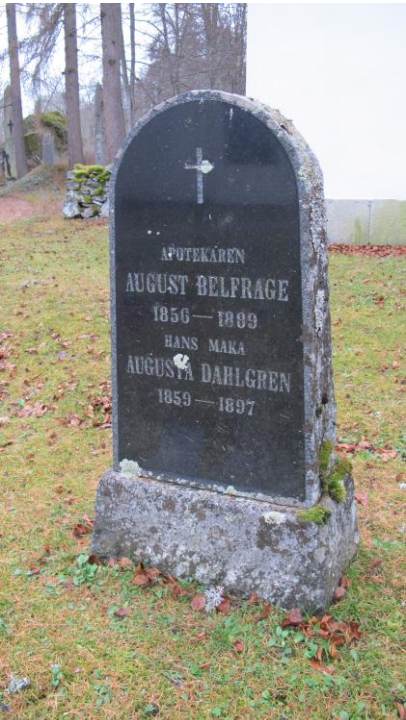
Gravvård		Kyrkogård Bo	
Läge Kv A	Gravplatsnr 40	Årtal	
Gravvårdens typ Stående sten	Gravvårdens höjd 94 cm	Gravvårdens material Granit, svart	
Plantering/växtmaterial	Omgärdning	Ytmaterial gräs	
Inskription APOTEKÄREN AUGUST BELFRAGE 1856-1889 HANS MAKA AUGUSTA DAHLGREN 1859-1897		Inskriptionstyp Försänkt	
		Titel apotekare	
Skador Mossa/lav			
Beskrivning Stående gravvård med rundat krön, polerad framsida med en smal matt ram. Sidor och bakstycke samt sockel har en grovhuggen yta. Stenen är dekorerad med ett kors i övre delen.			
Kulturhistoriskt värde titel			
Bild Datum 2011-11-29 Fotograf Anneli Borg

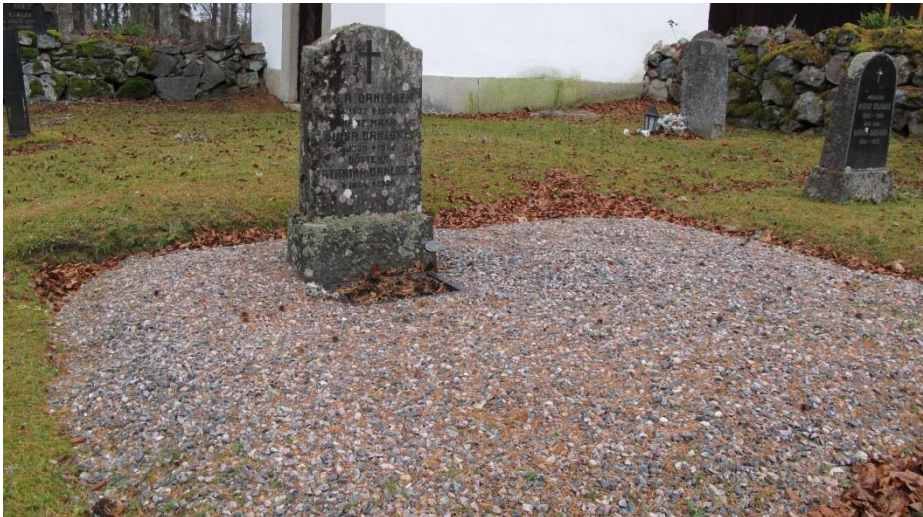
Gravvård	Kyrkogård Bo	
Läge Kv A	Gravplatsnr 39	Årtal
Gravvårdens typ Stående sten	Gravvårdens höjd 100cm	Gravvårdens material Granit, svart
Plantering/växtmaterial blommor	Omgärdning	Ytmaterial Grus
Inskription P.G.A. DAHLGREN f. 1823 d. 1905 HANS MAKÅ LOVISA DAHLGREN f. 1830 d. 1922 DÖTTERN		Inskriptionstyp Titel Info i församlingens pärm: klockare och klockaränka
Skador Mossa/lav		
Beskrivning Gravvård med svagt rundat krön, slät framsida dekorerat med ett kors i övre delen. Sidor, bakstycke samt sockel har en grovt huggen yta.		
Kulturhistoriskt värde Grusgrav		
Bild Datum 2011-11-29 Fotograf Anneli Borg

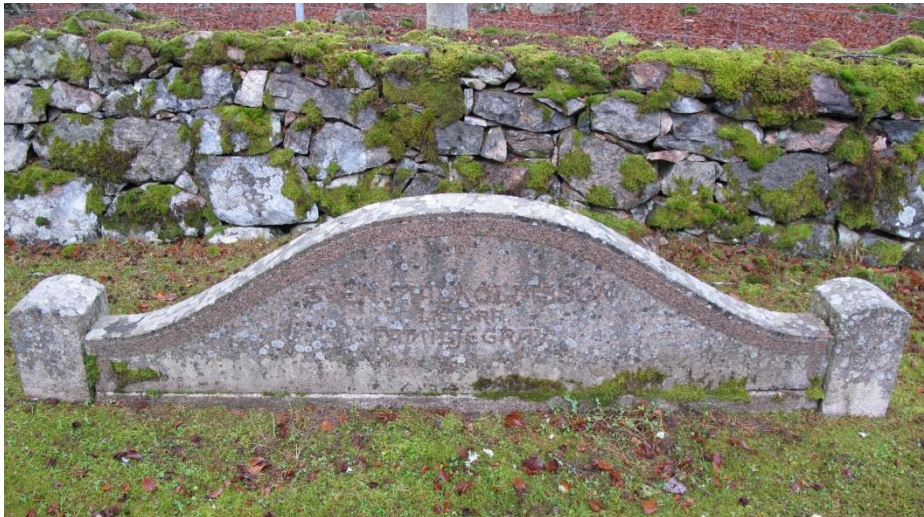
Gravvård	Kyrkogård Bo	
Läge Kv B	Gravplatsnr 37	Årtal
Gravvårdens typ Stående sten	Gravvårdens höjd 62 cm	Gravvårdens material Granit, röd
Plantering/växtmaterial	Omgärdning	Ytmaterial Gräs
Inskription SVEN MALKOLMSSON LISTORP FAMILJEGRAV		Inskriptionstyp Förhöjd, polerad
		Titel
Skador Mossa/lav, sättning		
Beskrivning Mycket bred sten med svagt rundat svängt krön, på sidorna separata hörnstenar med svagt rundad överdel. Stenen har i överkant en dekoration av en lagerkrans. Inskriptionen och lagerkransen är förhöjd och polerad i övrigt är stenen matt		
Kulturhistoriskt värde Tidstypisk sten från 1900-talets första hälft.		
Bild

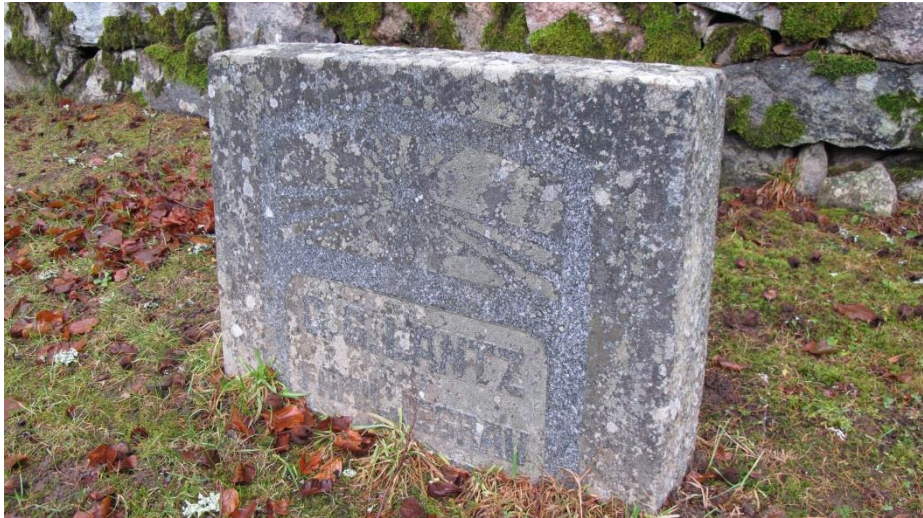
Kyrkogård Bo	
Läge Kv B	Gravplatsnr 36	Årtal
Gravvårdens typ Stående sten	Gravvårdens höjd 43 cm	Gravvårdens material Granit, grå/svart
Plantering/växtmaterial	Omgärdning	Ytmaterial Gräs
Inskription C.G. LANTZ FAMILJEGRAV		Inskriptionstyp Förhöjd, polerad
		Titel
Skador Mossa/lav		
Beskrivning Stående sten med släthuggen framsida samt grovt huggna sidor och bakstycke. Polerad dekor i form av en gravvård med en stjärna och strålar i övre delen.		
Kulturhistoriskt värde Tidstypisk sten från 1900-talets första hälft.		
Bild

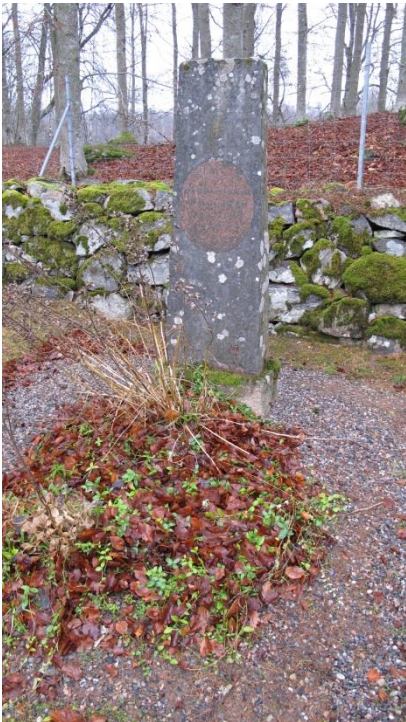
Gravvård	Kyrkogård Bo	
Läge Kv B	Gravplatsnr 32	Årtal
Gravvårdens typ Stående sten	Gravvårdens höjd 162 cm	Gravvårdens material granit
Plantering/växtmaterial Vintergröna	Omgärdning	Ytmaterial Grus och gräs.
Inskription Trädgårdsmästaren PER OLSSON f. 1819 d. 1884 Sv. Ps. 477.		Inskriptionstyp försänkt Titel trädgårdsmästare
Skador Sättning, mossa/lav		
Beskrivning Stående sten med rakt, men något ojämnt, krön och sidor. Framsidan är slät med något grövre huggna sidor och bakstycke som följer stenens kluvna yta. Även sockeln har denna yta. På framsidan en polerad oval inskriptionsyta		
Kulturhistoriskt värde Titel, förmodligen trädgårdsmästare på Boo slott eller på Boskulle som var änkeställe på Boo. Gravvård från 1800-talets andra hälft.		
Bild Datum 2011-12-16 Fotograf Anneli Borg
