Järnboås kyrkogård

Järnboås socken, Nora kommun, Örebro län, Västerås stift

Inventering av kulturhistoriskt värdefulla gravvårdar 2016

Louise Anshelm
Ing-Marie Nilsson-Tarkkanen
Rapport 2016:14

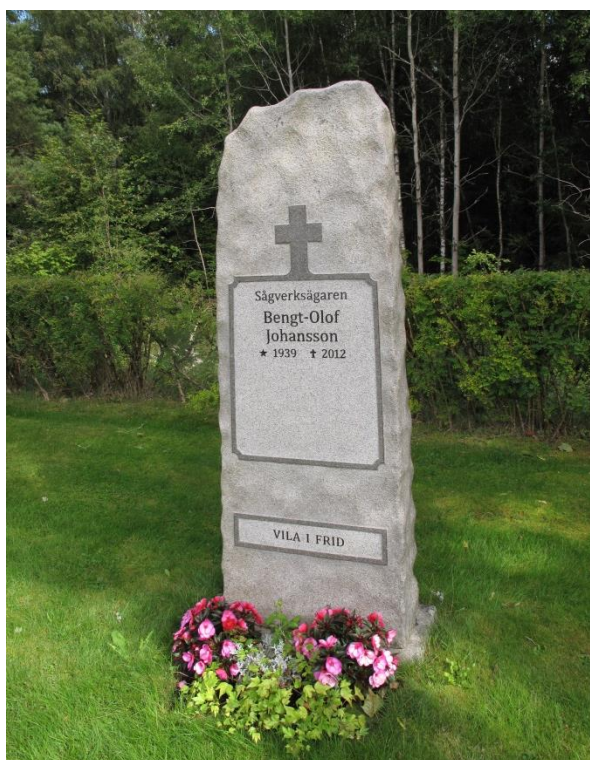
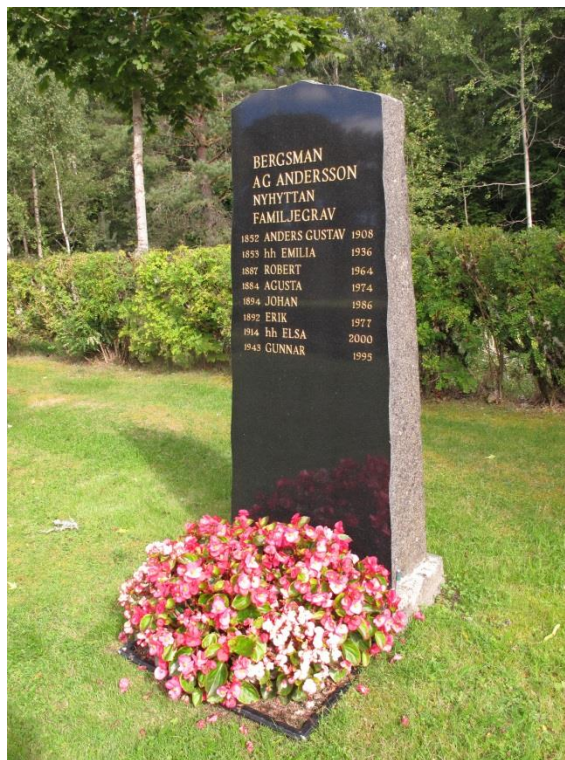
Två goda exempel på kulturhistoriskt värdefulla gravvårdar som återanvänts samt bevarats på sin ursprungliga plats i kvarter fyra. Gravstenen till vänster har till viss del bevarad bearbetning och dekor och på den högra har framsidan slipats och polerats om och förfädernas namn återgraverats.

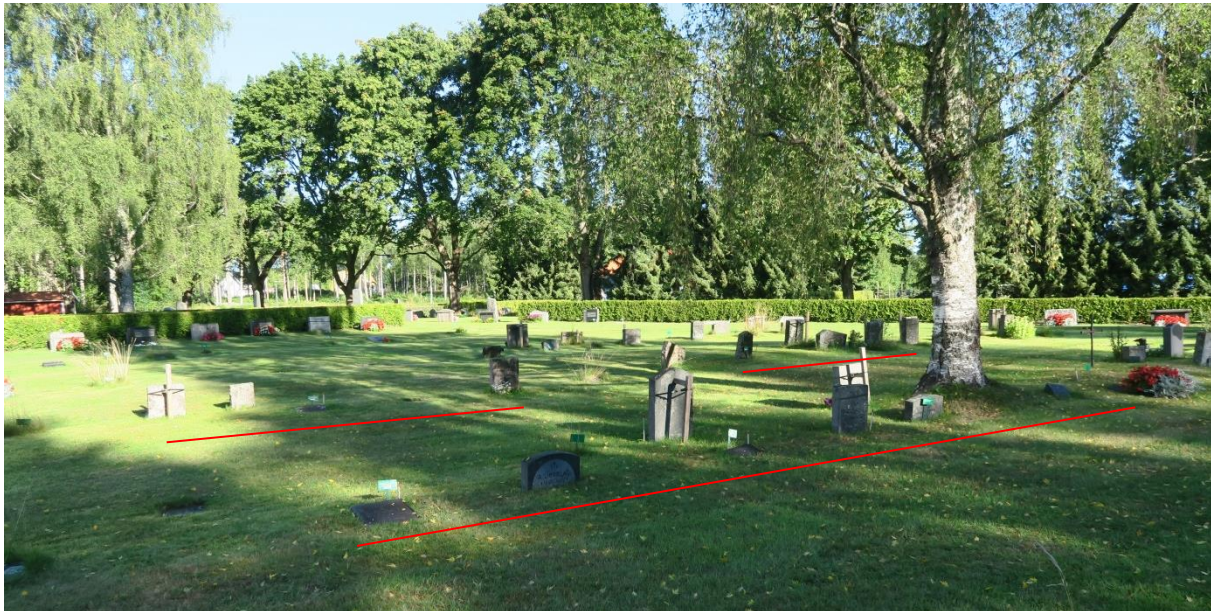
Norr om kyrkan, i kvarter sju, finns kortare sammanhållna bevarade enheter/delar av rader med linjegravar.

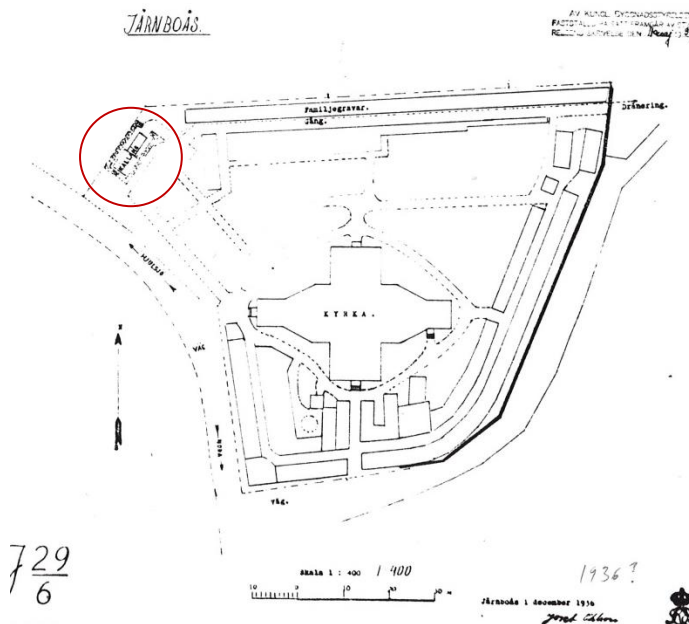
Gravkällaren markerad med rött.

Gravkällaren fanns kvar ända till 1990 då den togs bort eftersom den ansågs utgöra en säkerhetsrisk. Källaren fylldes med sand och täcktes med jord och idag finns bara en gräsbevuxen kulle som synligt uttryck efter gravkällaren.

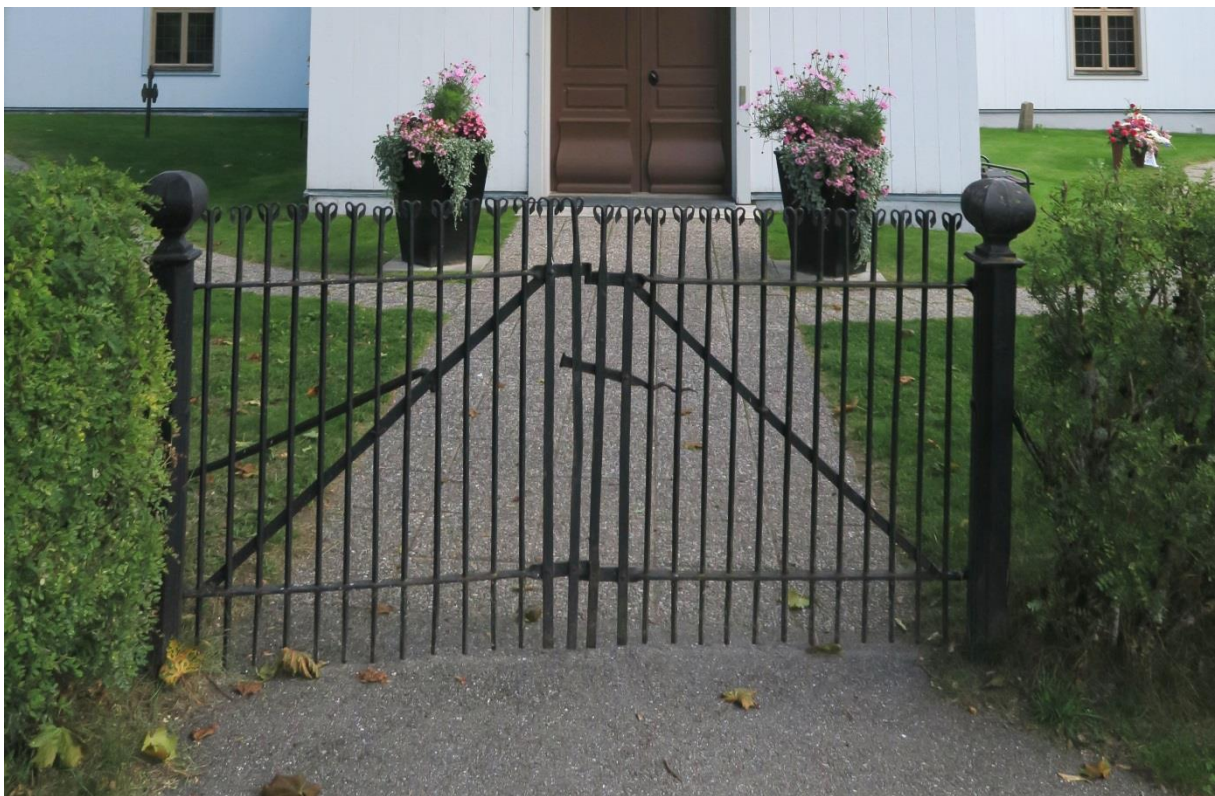
Kyrkogården har två ingångar med gjutna grindstolpar och smidesgrindar vilka flankeras av klippta häckar; en i axel med kyrkans västra entré och en i axel med södra korsarmen. Ena staket som stödjer högra grindstolpen vid södra entrén är av. Ytterligare en ingång finns i nordväst i anslutning till parkeringen vid personal- och förvaringsutrymmena.

Västra kyrkogårdsentrén.

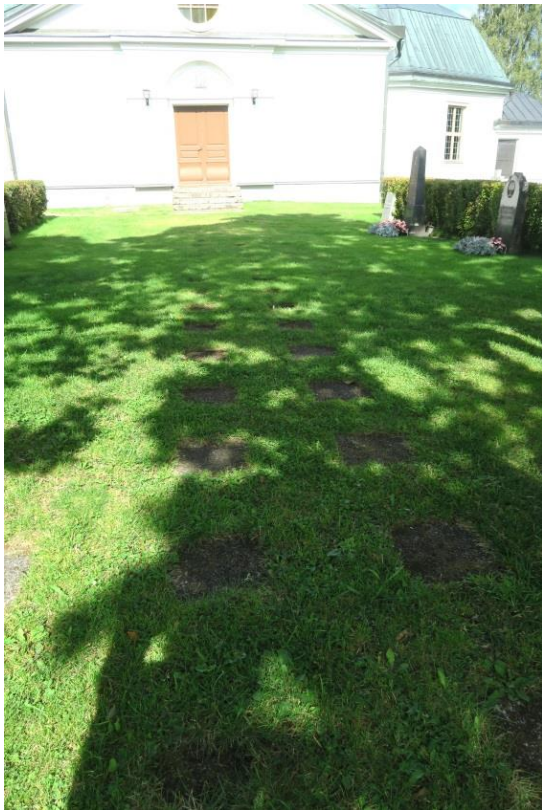
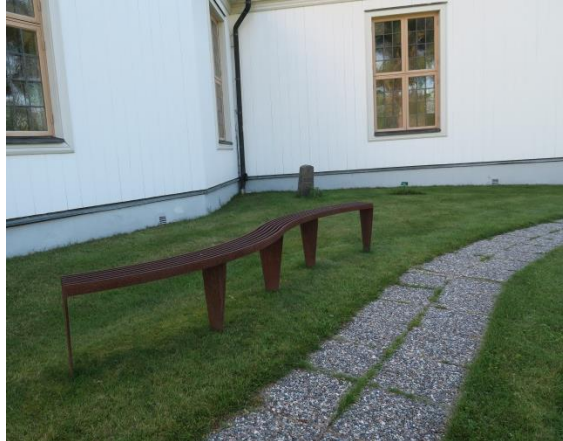
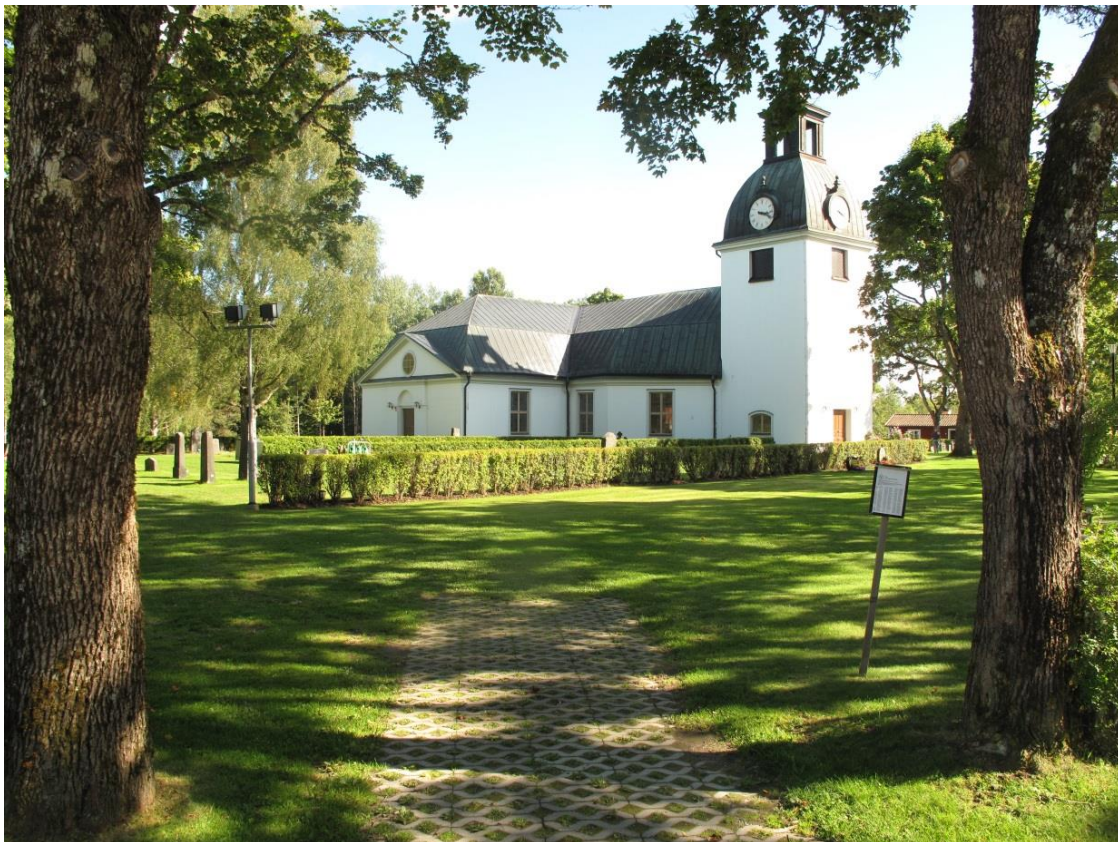
Till vänster finns tre glest placerade plattrader vilka leder fram till södra korsarmens dörrpar. Nedan; längs med kyrkans sydvästra sida finns längs gången en modernt utformad svängd järnbänk som smälter fint in i kyrkogårdsmiljön. Bänken är även avsedd för ljuständningscermoni för avlidna utan gravvård på Järnboås kyrkogård. Arkitekt Peter Ljugné, Nora. Kyrkogårdens nordvästra entré flankeras av två höga äldre lövträd. Markytan är belagd med gräsarmering.

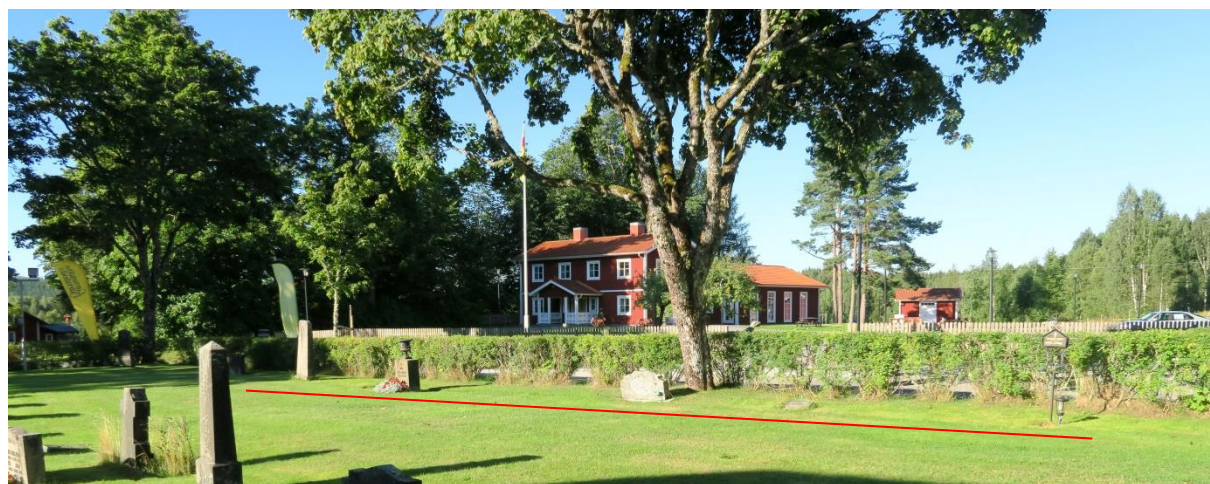
I kvarteret finns en smidd gravanordning, en gjutjärnsurna på granitsockel, liggande gravstenar samt en hög vård. Två gravvårdar med titeln bergsbrukarsidkaren finns i kvarteret.

Kvarter ett mot den västra häcken som omger kyrkogården.

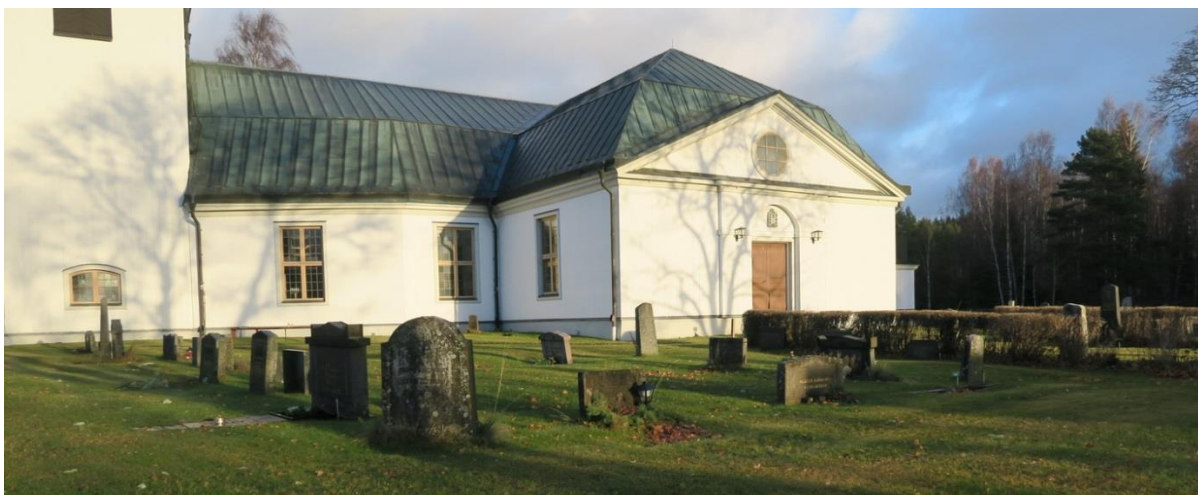
Tidigare nämnda "rumsbildning" kan återskapas med nyplantering av häckar och/eller anläggandet av grusgångar. Fotot nedan visar kvarterets västra och södra yttre rad. Låga breda gravvårdar från 1900-talets mitt.

Kvarter 2, västra samt södra yttre linjen.

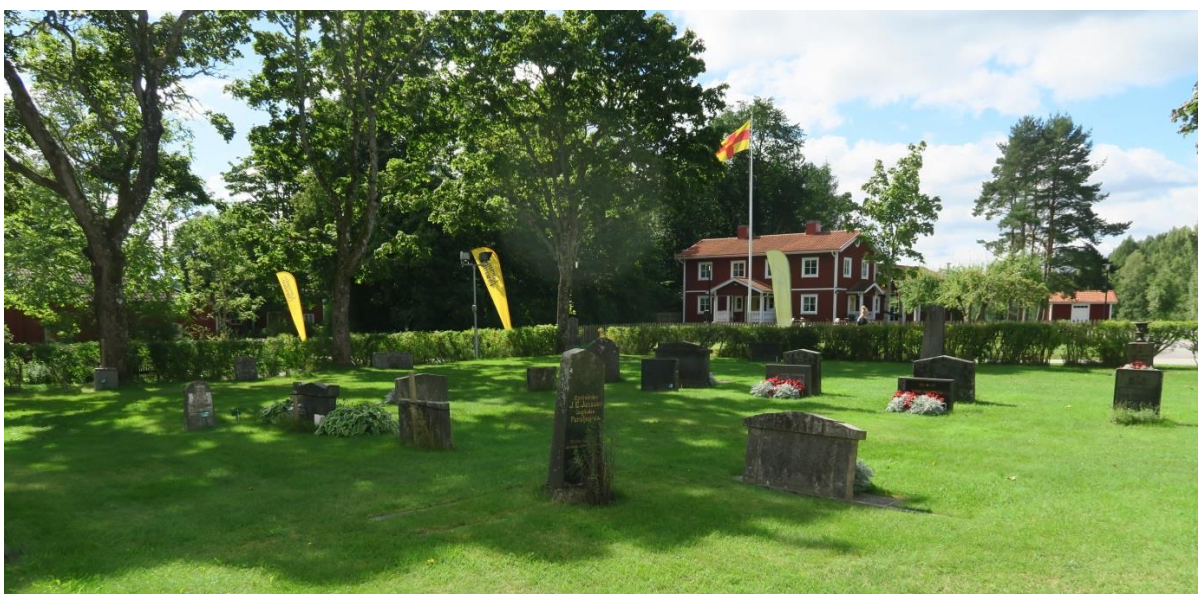
Kvarter 2, bild tagen från norr mot sydväst.

- Gravvårdar med titlar, ort-/by- eller gårdsnamn bevaras. Återlämnade/tomma gravrätter föreslås återanvändas, i liknande utformning och storlek.
- Stenramen längs västra häcken friläggs.
- Stenkonservator kontaktas för åtgärdsförslag på kalkstensvården (grav nr 53).

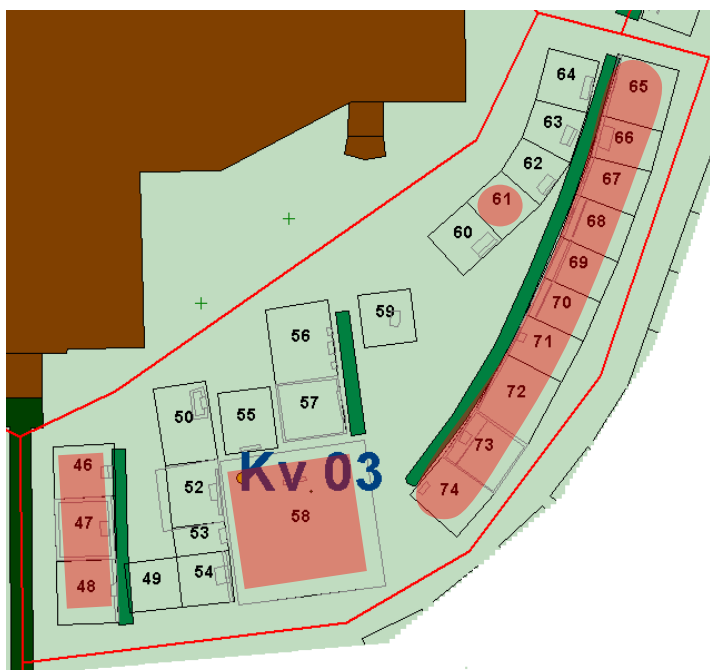
*Kulturhistoriskt värdefulla rader
och vårdar markerade med rött.*

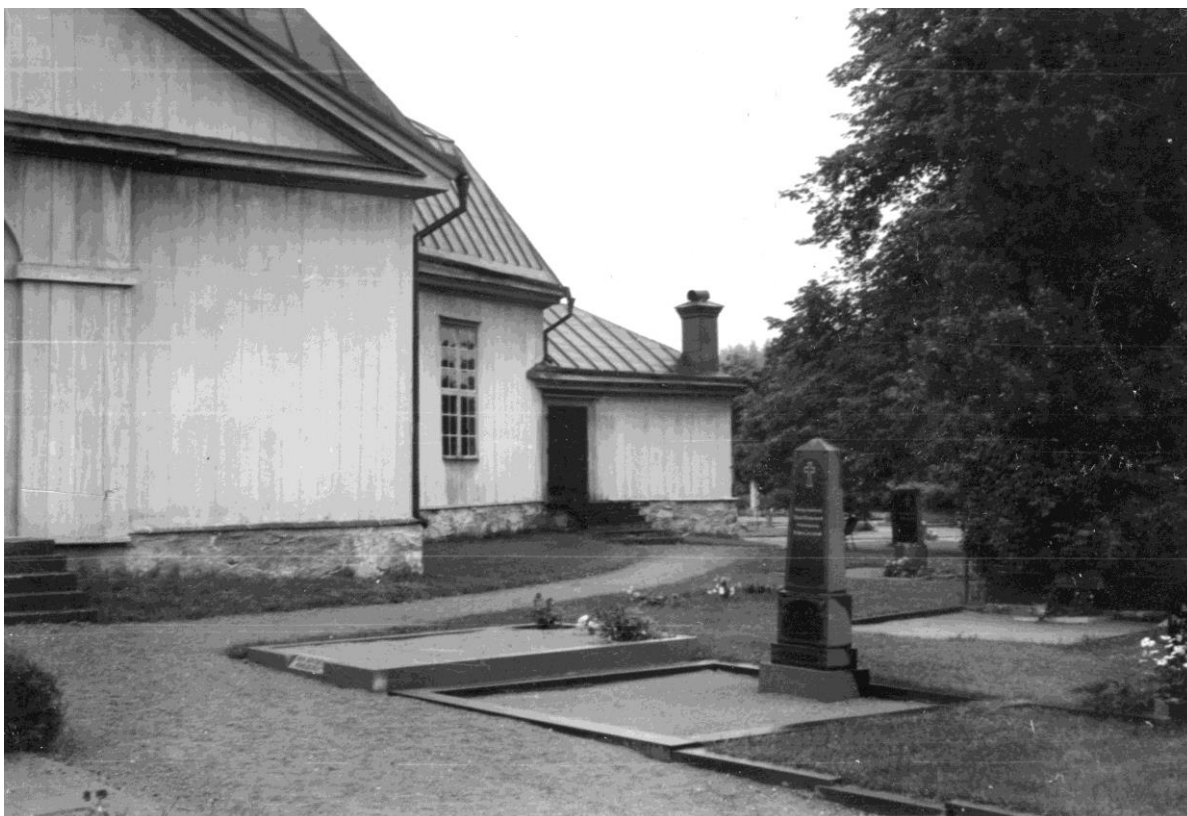
Bilden visar västra delen av kvarteret med delar av kvarterets ursprungliga gångsystem med större familjegravar placerade längs grusgångarna. Årtal och fotograf okända.

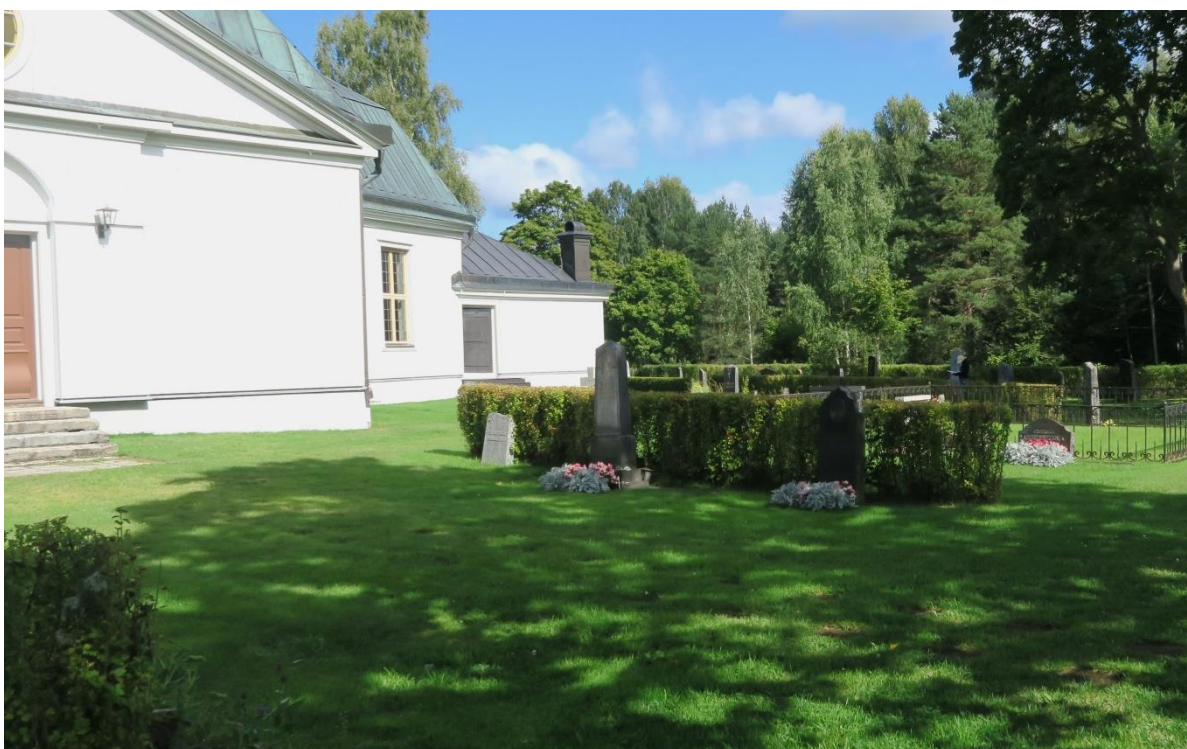
Kvarter ,3 fotat ur samma vinkel. Stenramar har avlägsnats och rygghäckar planterats.

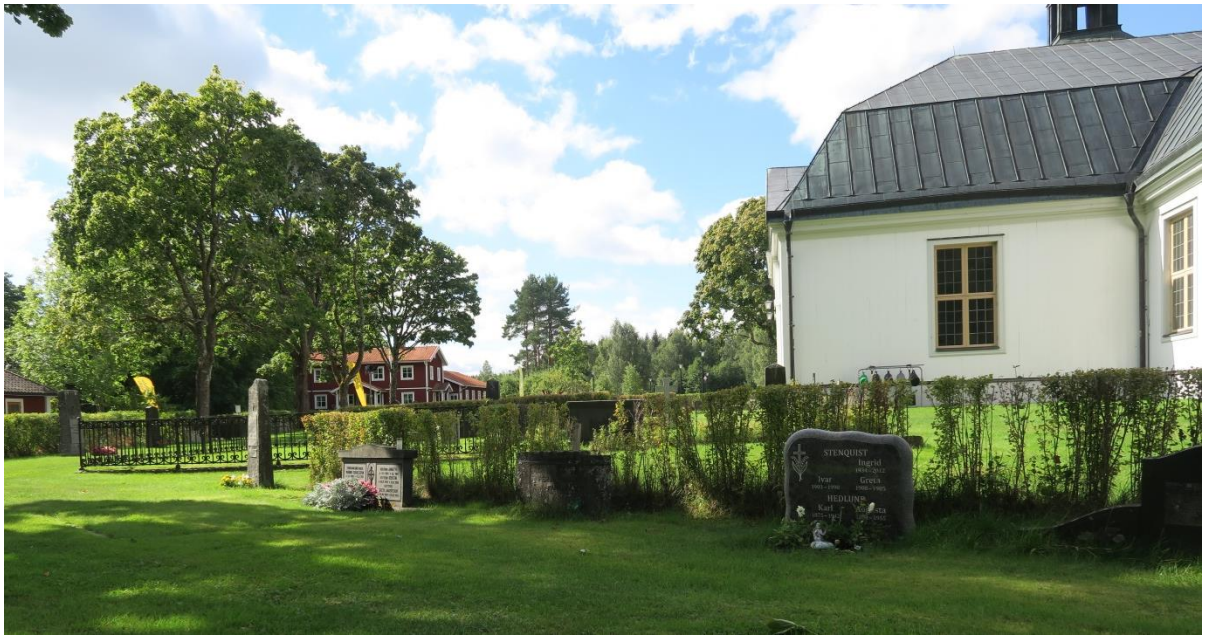
Kvarter 3, östra häcken med en tidsmässigt blandad rad med gravvårdar.

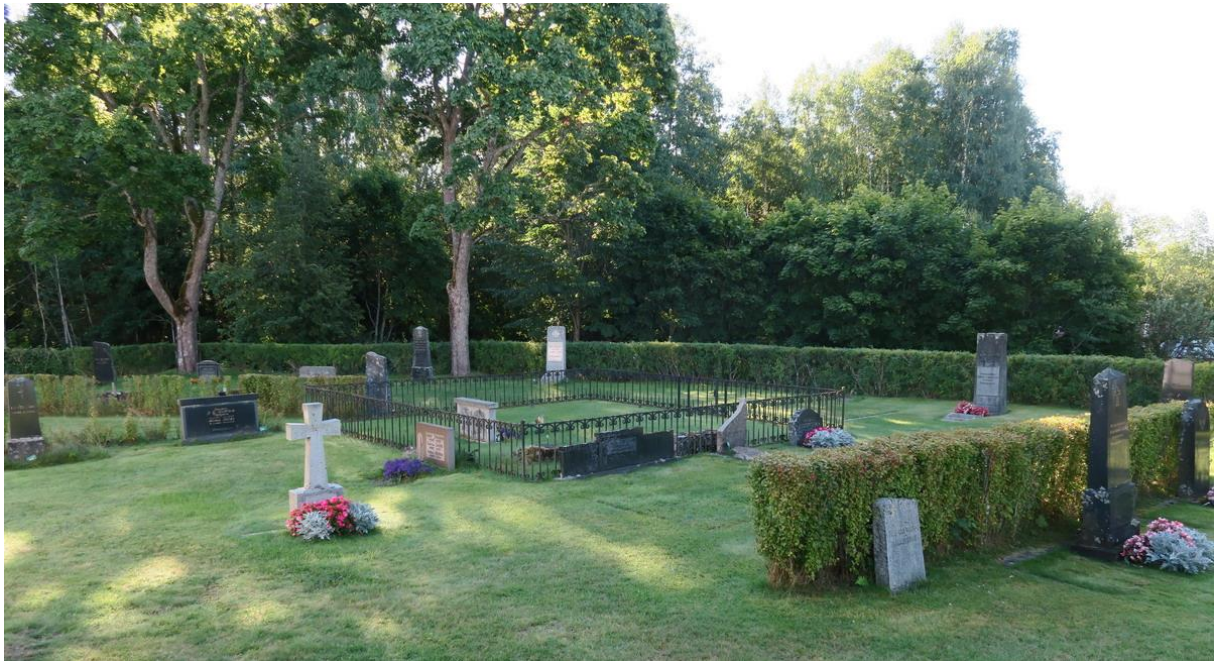
Kvarter 3, foto från kyrkans södra ingång mot sydost.

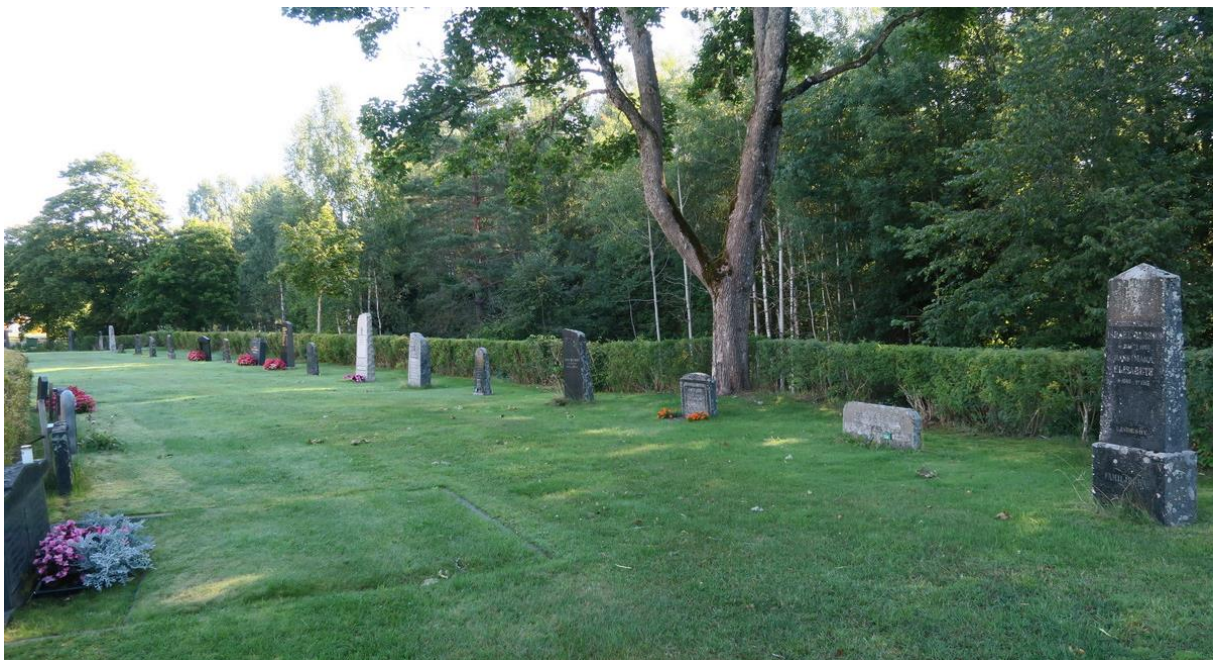
Gravvårdarna är höga, ofta i diabas och i flertalet fall med polerade framsidor med enkel blästrad tidstypisk utformning i form av exempelvis stjärna, kors eller ekblad. Sidor och baksida har på dessa stenar oftast en bearbetad, huggen yta vilken mot sekelskiftets mitt försvinner allt mer.

Kvarter 4 fotat från söder mot norr.

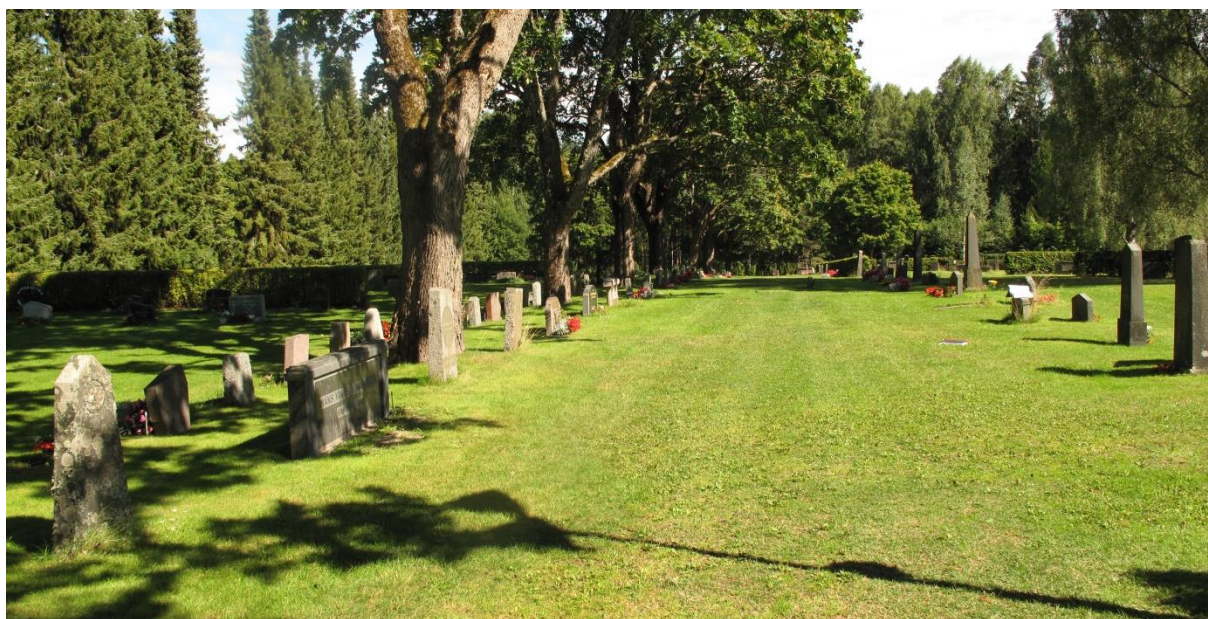
Foto från väster med kvarter 5 på vänster sida.

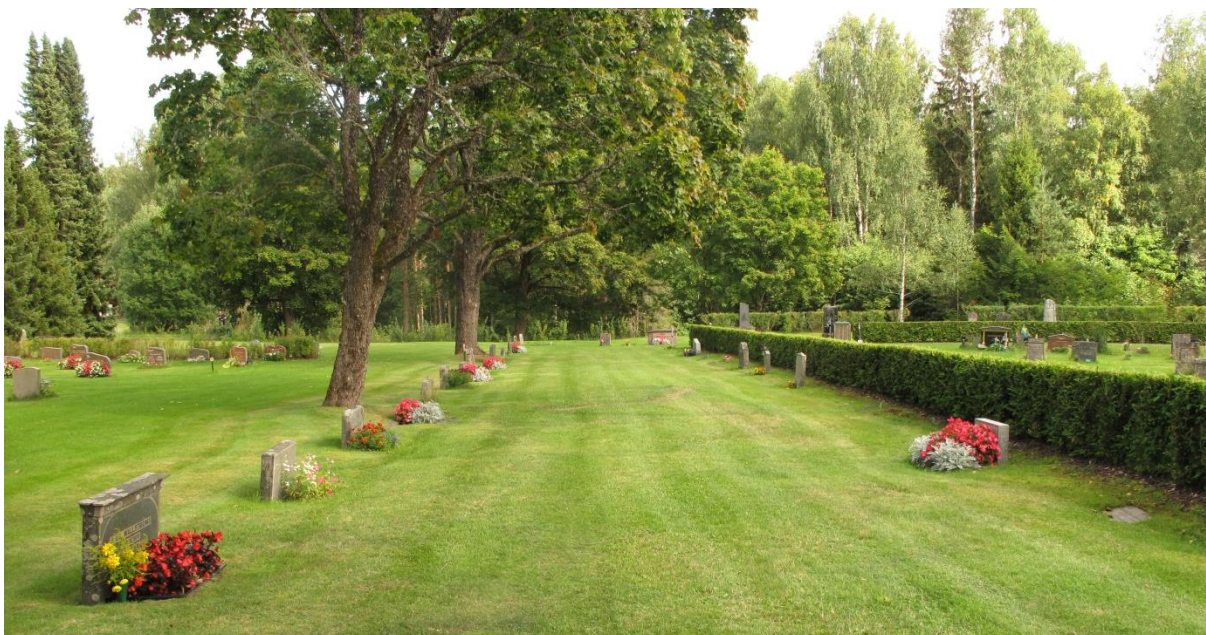
Kvarter 5 längs trädraden samt norra delen av kvarter 6.

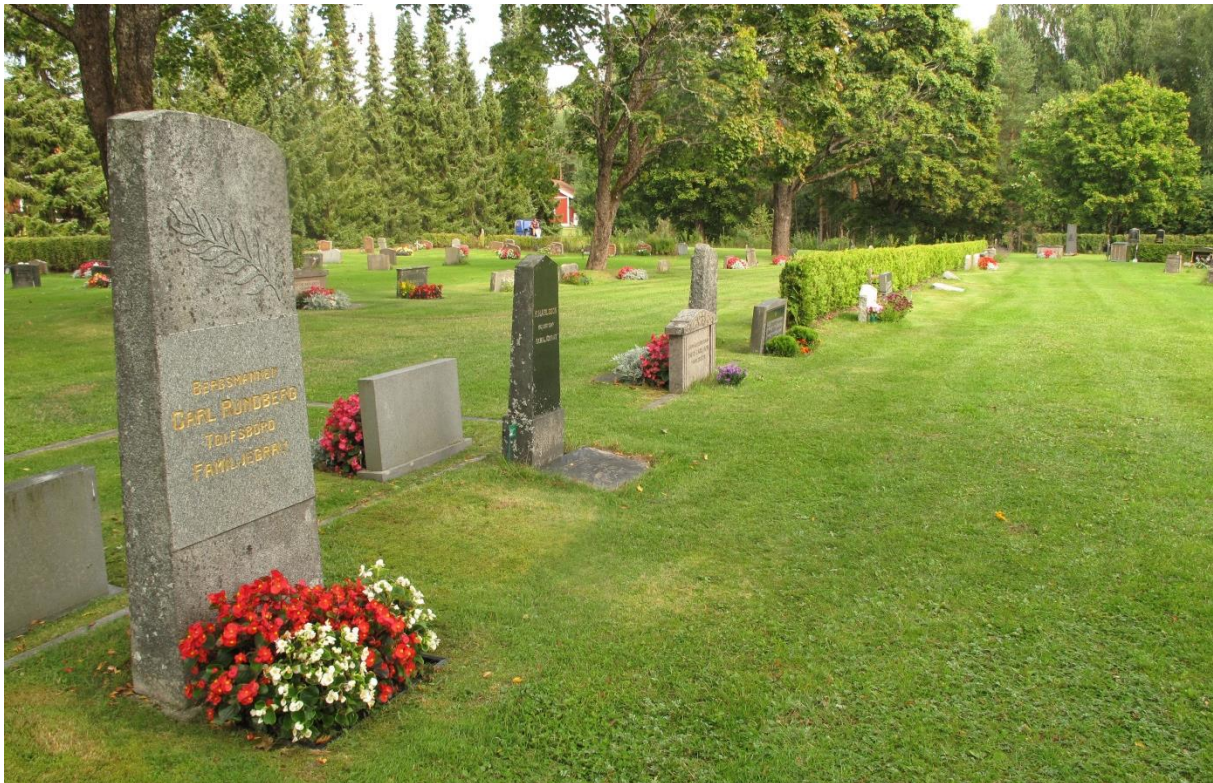
Kvarter 6, åt öster.

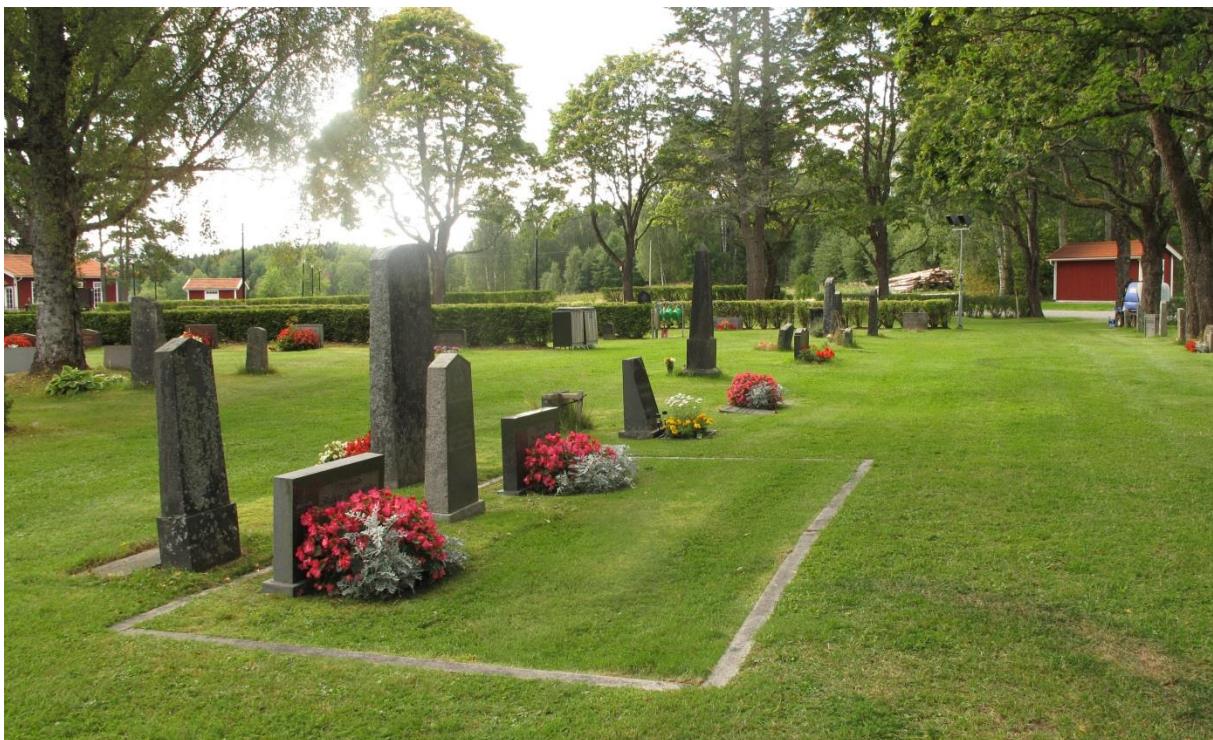
Kvarter 6, åt väst.

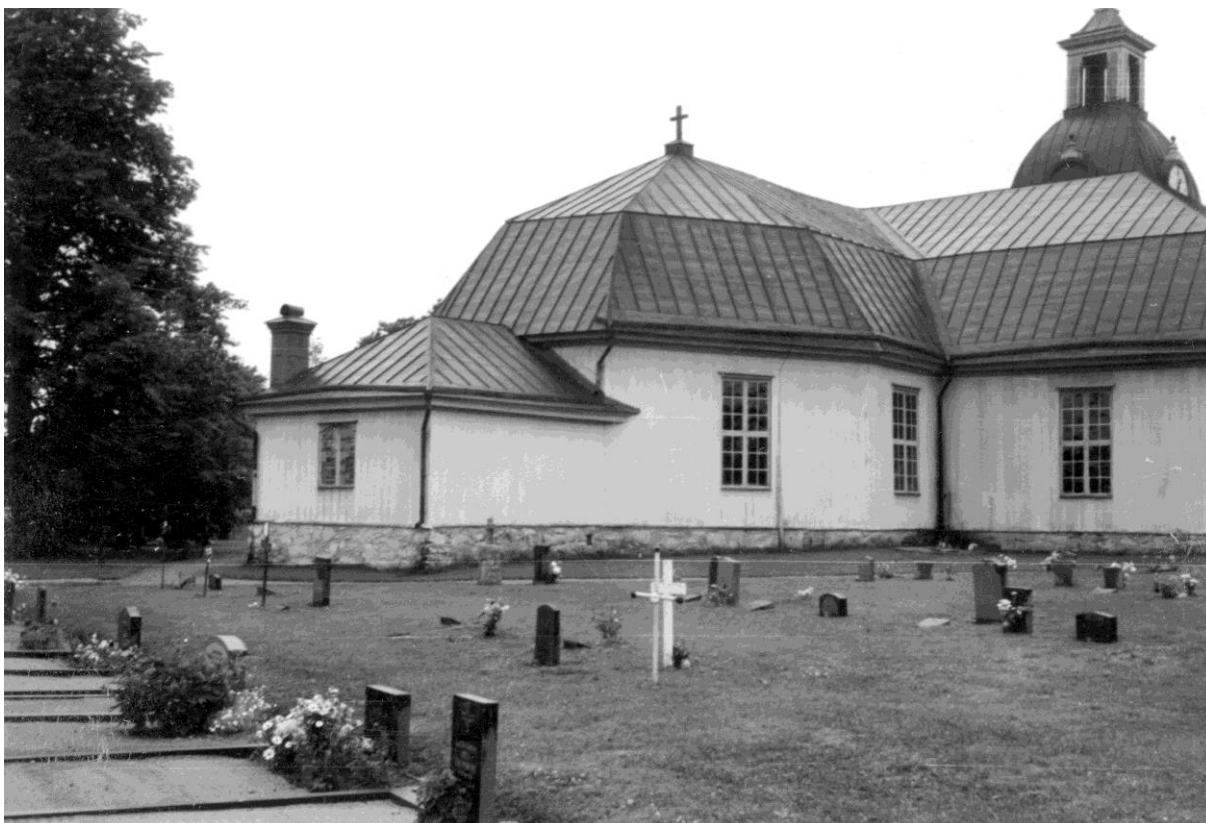
Bilden visar en för tiden, 1900-talets första kvartal, vanlig uppdelning av kvarteret. Större familjegravar vända mot grusgången och mindre linjegravar i kvarterets mitt. Familjegravarna har idag ryggarna mot en häck och hör till kvarter 4. Fotograf och årtal okända.

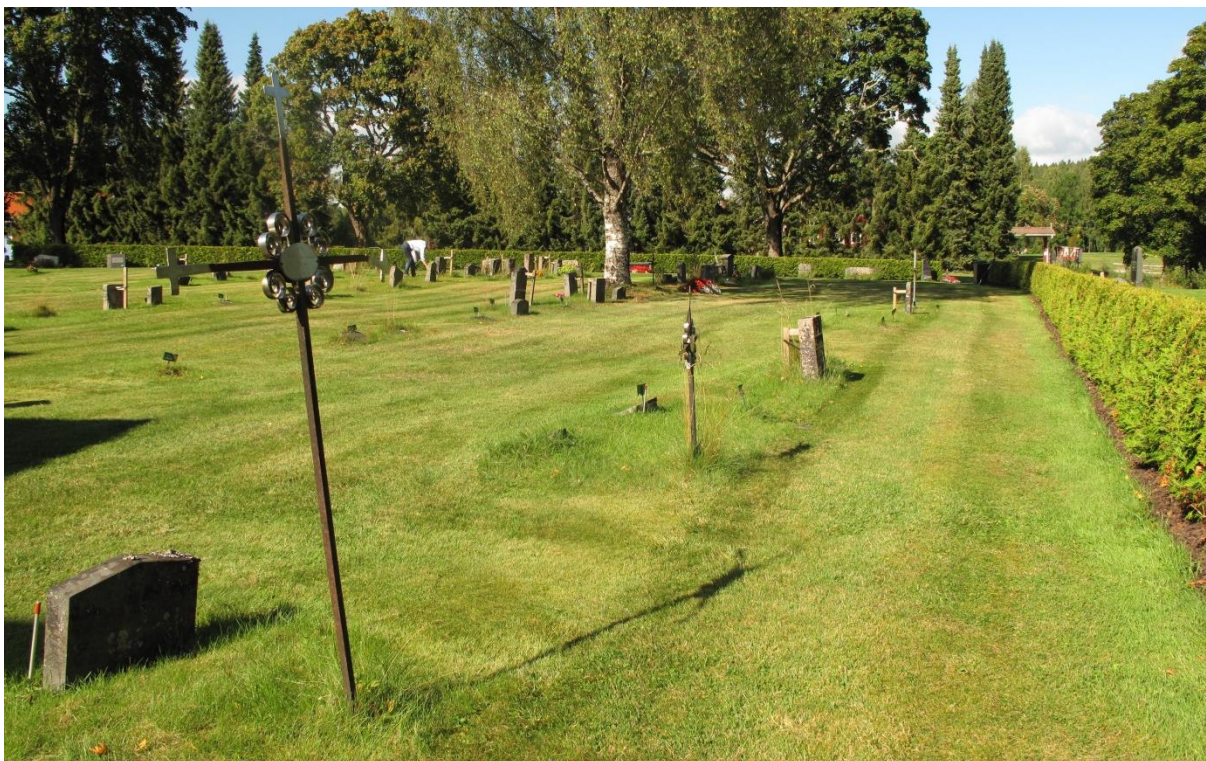
Smidda kors vilka kan ses till vänster på den övre bilden.

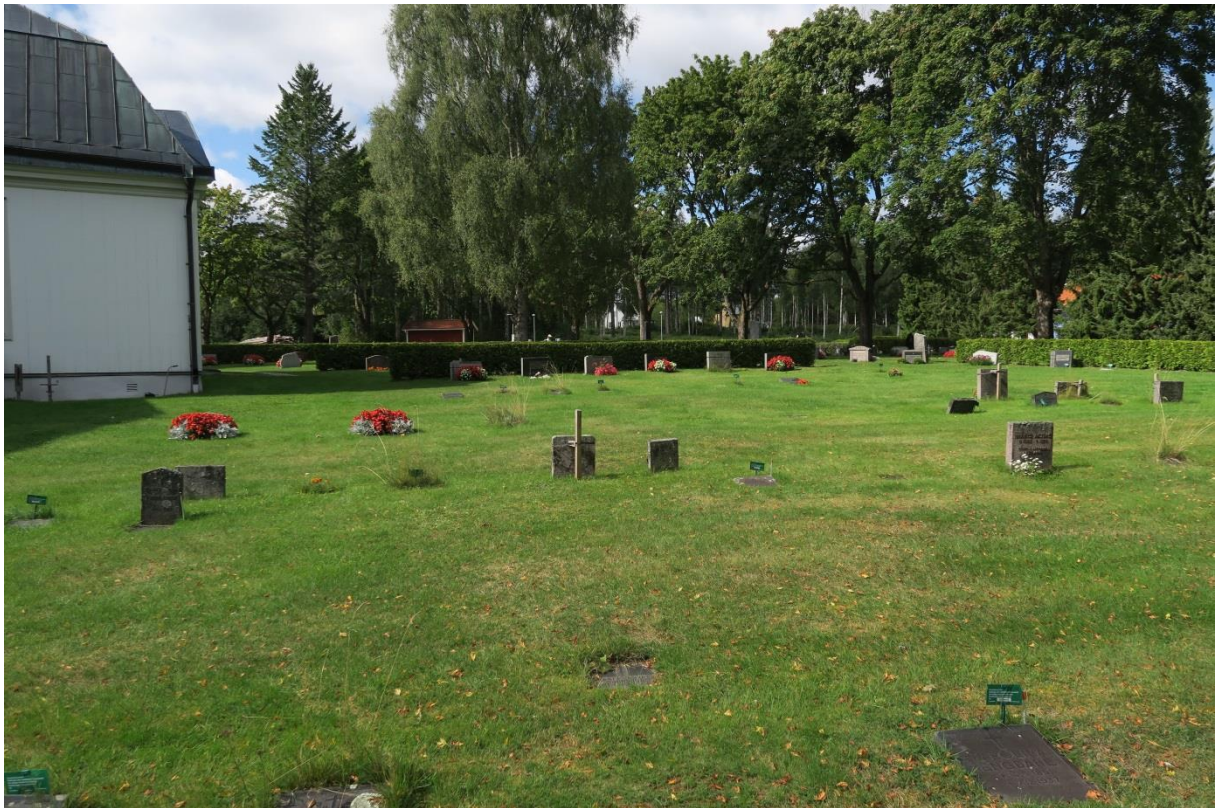
I förgrunden syns kortare sammanhållna enheter med linjegravar från bland annat 1930-talet. Invid häcken finns karakteristiska vårdar från 1960-1970-tal.

- Sammanhållna rader med linjegravar bevaras för att visa på allmänna linjens omfattning. Gravstenar i kronologisk ordning avseende datum och årtal visar på ett pedagogiskt sätt systemet med allmänna linjen. Vid allt för glesa rader bevaras korta sammanhållna enheter.
- Linjegravarna bör lyftas upp till ursprunglig nivå för att synliggöra raden.
- Smidda kors i allmänna linjen bevaras.
- Stenkonservator kontaktas för åtgärd på kalkstensvård nr: 128.
- De gravstenar invid norra entrén som inte är medtagna i inventeringen utgör dock en viktig del av inramningen och bör om möjligt återanvändas alternativt att en ny gravsten anpassas till intilliggande stenar.
- Då gravvårdar med ort-, by- eller gårdsnamn inte medtagits enbart på grund av detta kriterium är det oerhört viktigt att kontakta exempelvis hembygdsföreningen för att säkerställa en geografisk mångfald av vårdar.

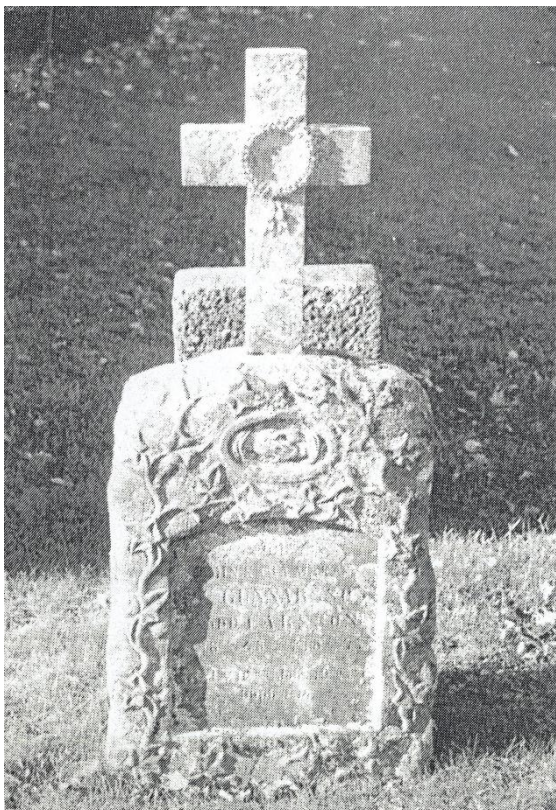
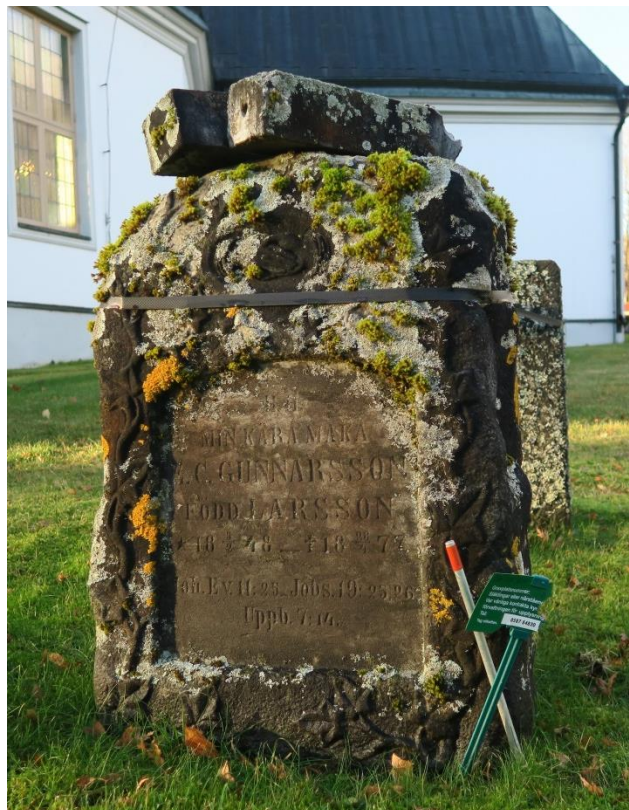
Kalkstensvård, grav nr 128, i kvarter 7. Foto till vänster från år 1997, höger år 2016.

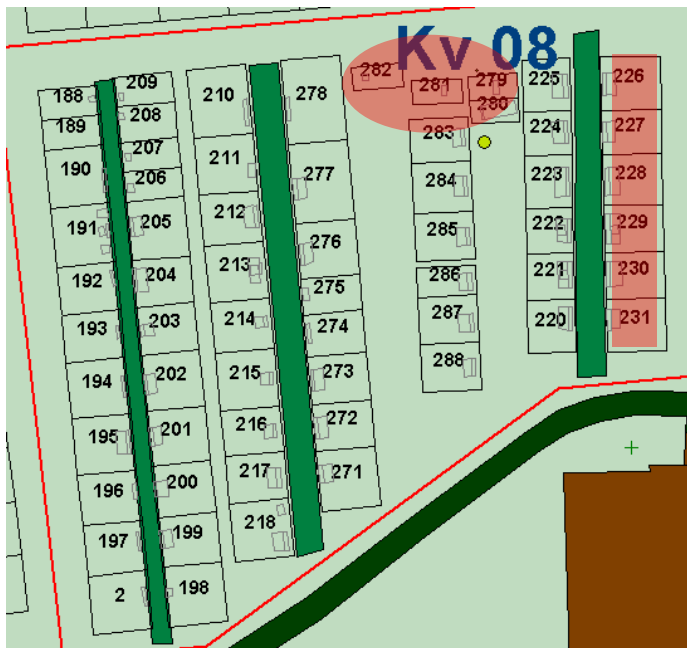
Gravvård nr 226-231 samt dess rygghäck markerar kyrkans norra ingång (röd markering) Radens karaktär bör för helhetsintrycket inte ändras, häckarna med dess homogena rad av gravvårdar skapar en enhetlighet. Den röda ovalen markerar en mindre gruppering av vårdar från tidigt 1900-tal.

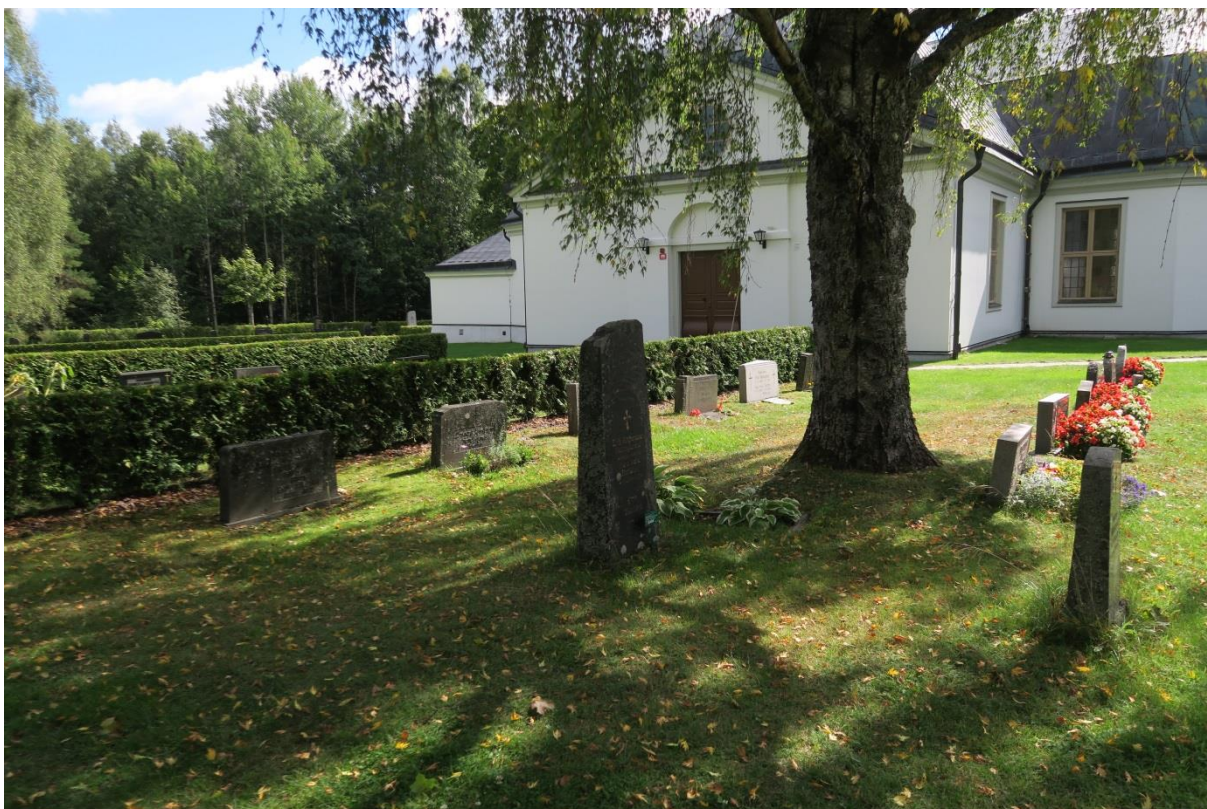
En mindre gruppering av äldre vårdar finns i kvarterets nordvästra del.

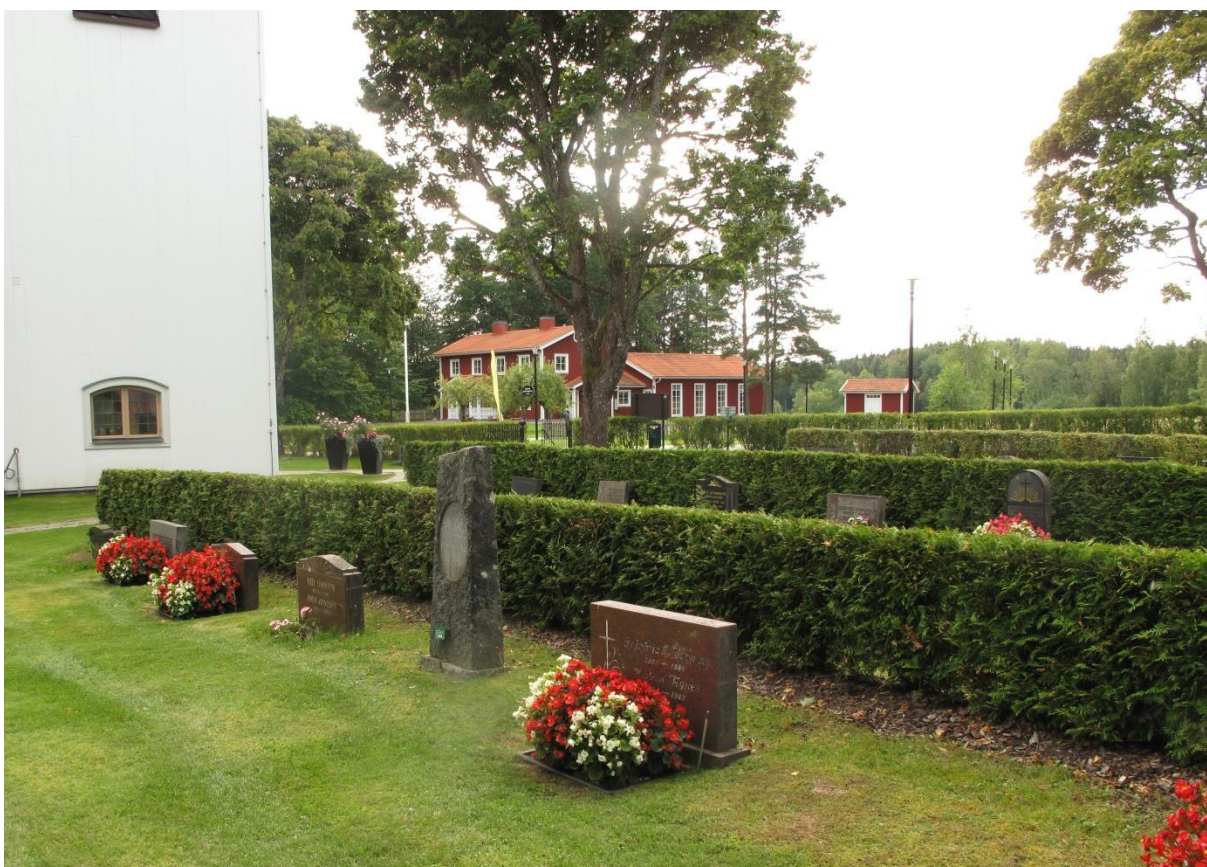
Gravvård nr 271-277, breda låga gravstenar samt en tidigare vård från 1905.

Kvarteret är homogent med övervägande antal vårdar från 1950- och 1960-talet. De äldre vårdar som finns från sent 1800-tal och 1920-talet smälter fint in raderna och visar på norrsidans tidigare utformning.

- Gravvårdarna invid kyrkans norra entré utgör en viktig del av dess inramning och borttagande av gravstenar bör föregås av en diskussion.
