Järnboås kyrkogård

Järnboås socken, Nora kommun, Örebro län, Västerås stift

Inventering av kulturhistoriskt värdefulla gravvårdar 2016

Louise Anshelm
Ing-Marie Nilsson-Tarkkanen
Rapport 2016:14

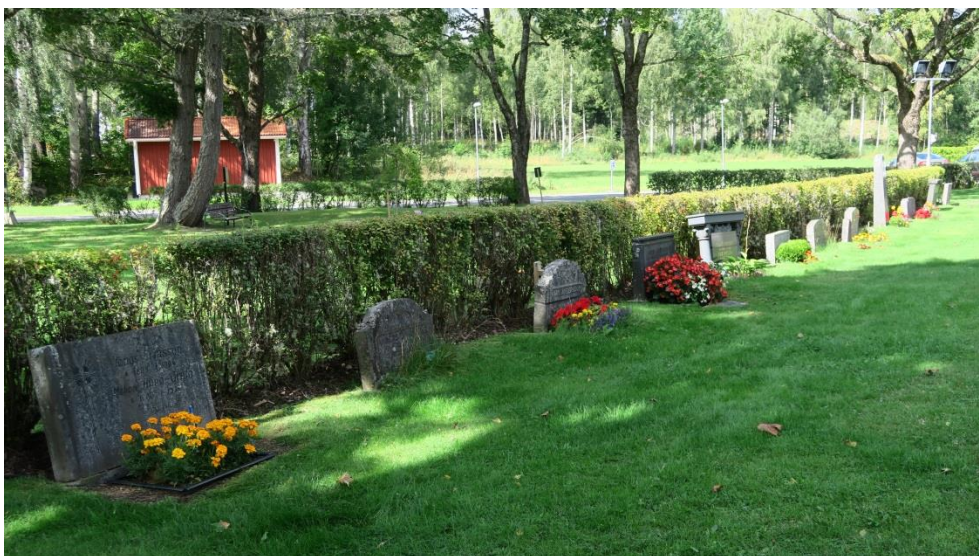
Kvarteret är litet, långsmalt och består av en rad med gravvårdar vilka samtliga är placerade med ryggen mot en tuihäck. Kvarteret gränsar mot kvarter åtta i öst och kvarter 14 i väst. Gravvårdarna är breda låga och huvudsakligen från 1950-talets början med enstaka vårdar från senare årtionden samt en vård från 1924. En äldre titel, bergsmannen, finns i kvarteret.

Raden med gravvårdar från 1950-talet är välbevarad med enstaka äldre och yngre inslag. Vården från 1924 (nr 186) visar på att kvarteret vid dess nyanläggning troligen strukturerats för att inberäkna äldre befintliga vårdar. I raden finns en bred och mycket välarbetad vård som visar på att exempelvis stenens bredd och utformning istället för höjd kunde uttrycka den gravsatta och dess familjs status (nr 182).

- Kvarterets enhetlighet är värd att värna om varför gravvårdar där gravrätten upphört om möjligt bör återanvändas. Om en ny sten tillförs kvarteret bör denna anpassas till kvarterets övriga vårdar.

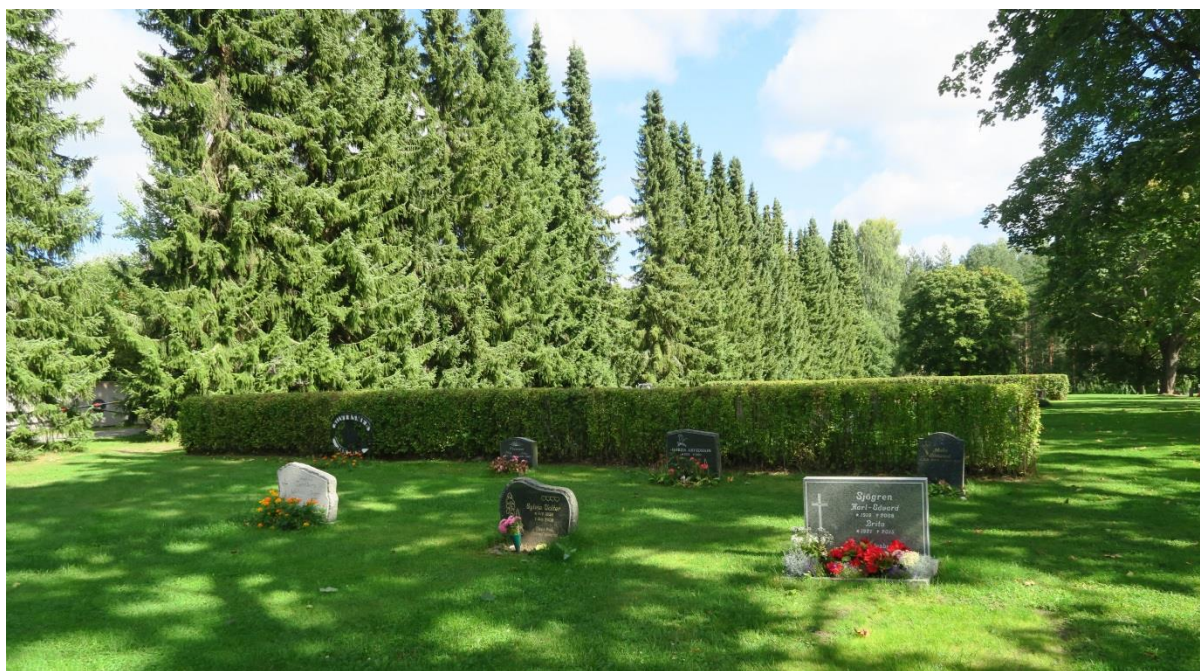
Kvarter 10, väster om den häck som delar kvarteret i två sidor.

Kvarteret delas av en häck i nordsydlig riktning. Ett fåtal vårdar från 1984 till 2015 finns på dess västra sida och från 1984-1995 på dess östra sida. Stenmaterialet är granit med dekor av kors, strålande stjärnor, träddungar, fåglar etc., oftast placerad ovan alternativt till vänster om inskriptionen.

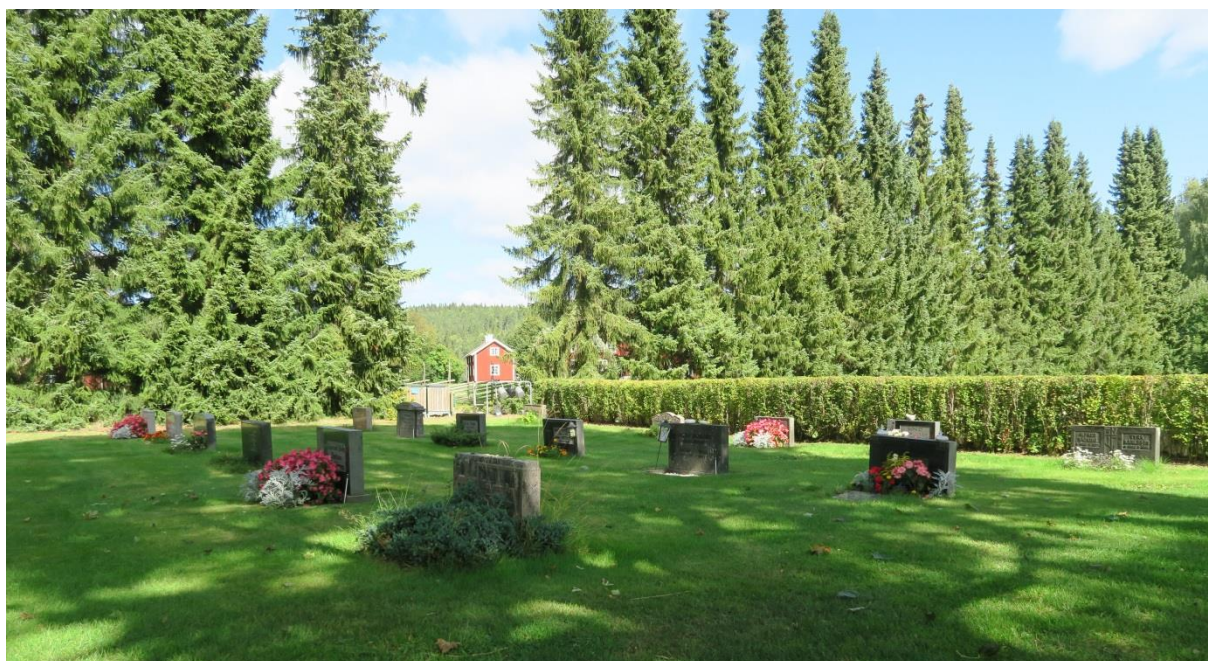
Kvarter 11, västra sidan.

Majoriteten av gravvårdarna är, på kvarterets västra sida, rektangulära, breda samt låga av granit med i flertalet fall dekoren placerad till vänster om inskriptionen. Kvarterets gravvårdar är från 1970-1980-talet.

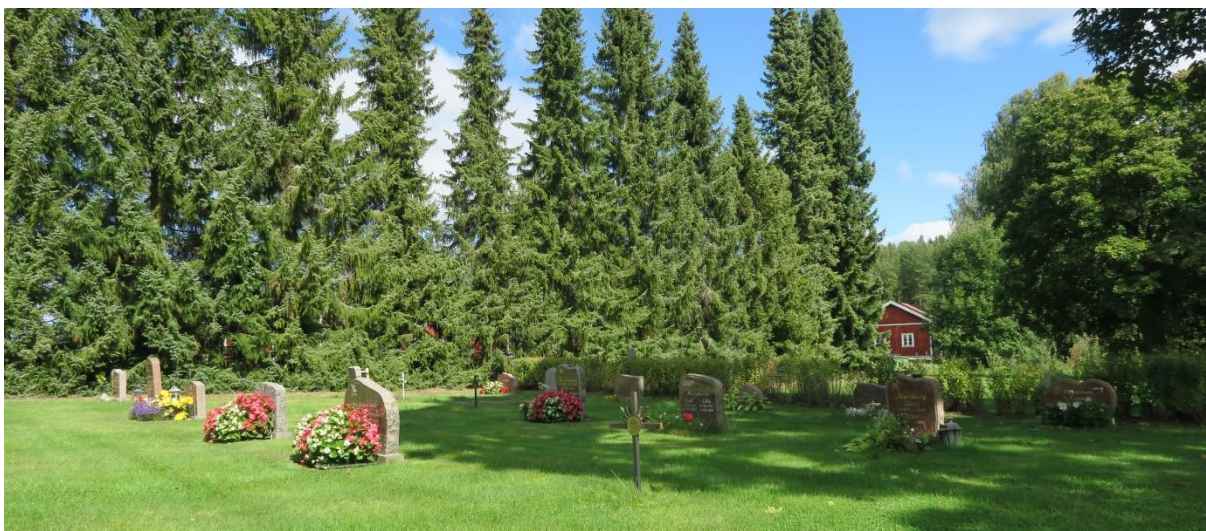
Kvarter 12, västra sidan.

Kvarteret utgörs av kistgravar från 1990-tal till 2000-talet. Gravstenarna vilka har bearbetad slät framsida, ofta polerad, kombineras med grovt bearbetade sidor. Formen är asymmetrisk med en enkel dekor och stenmaterialet är i de flesta fall granit. Öster om häcken finns både kist- och urngravar.

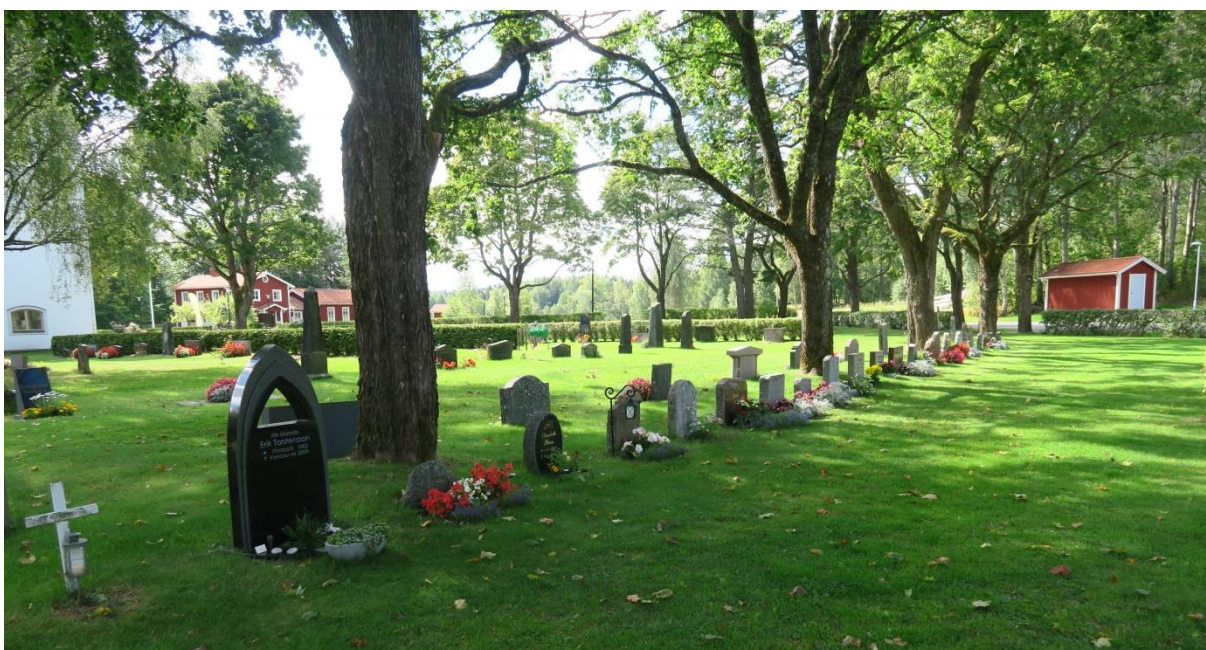
Personligt utformade gravstenar längs den tidigare norra delen av trädkransen.

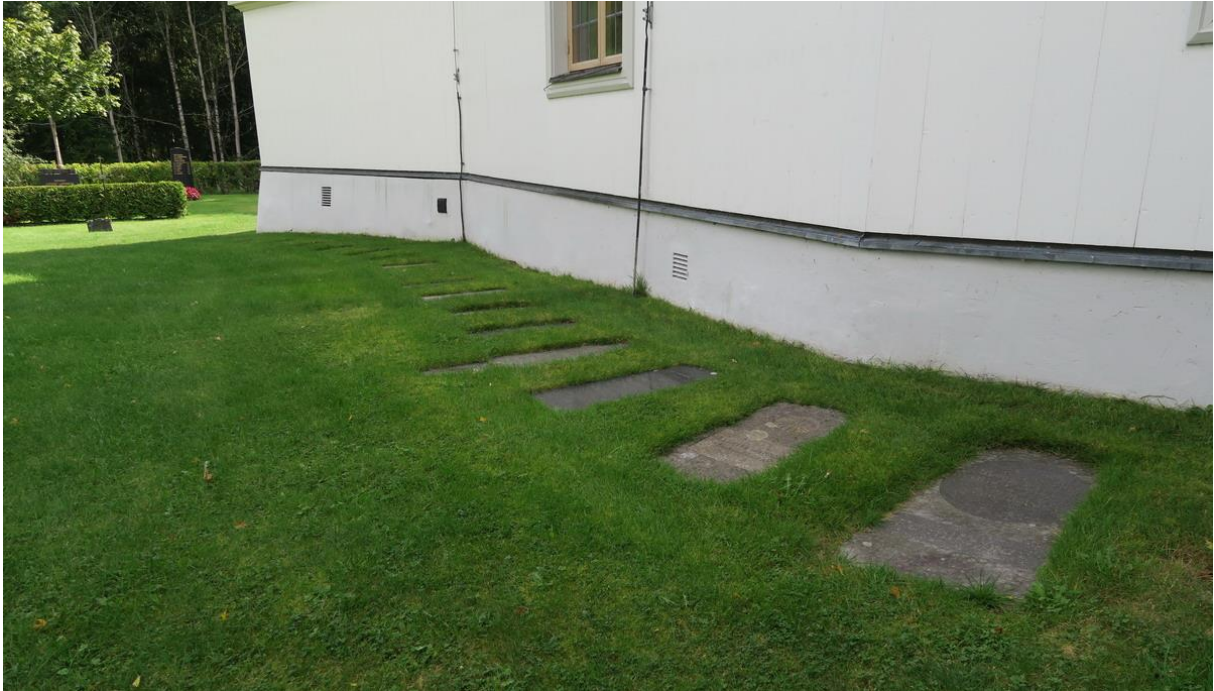
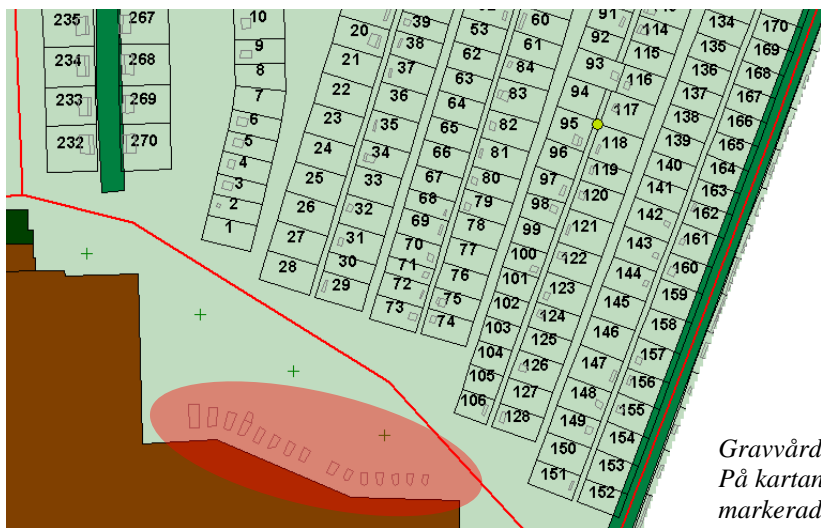
Längs med kyrkans nordöstra sida finns en rad med gravstenar från 1910-1940-tal som flyttades i samband med att gravstenarna på 1980-talet säkerhetskontrollerades. Stenarna var tidigare stående men har nu lagts ned. I raden med stenar finns två stycken med titel; bergsmannen samt predikanten.

Gravvårdarna i lapidariet följer kyrkans form. På kartan till vänster är gravstenarna markerade med rött.

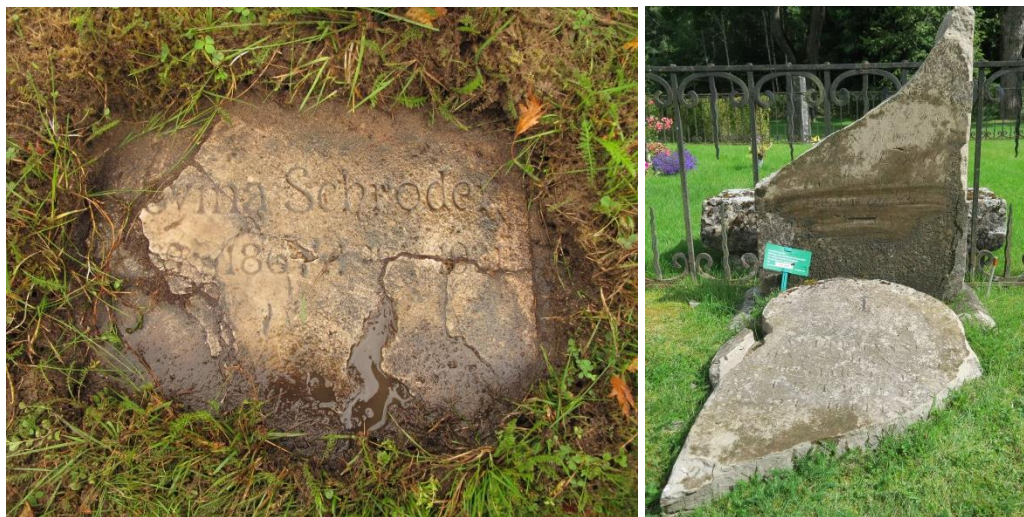
Gravvårdarna åldras och det är skillnad på olika stensorters motståndskraft. Kalkstenen är en sedimentär bergart med en porös sammansättning. Skikten har olika hårdhet så skadorna uppstår därför selektivt i svaga zoner med sprickor, skiktning och vittring. Den synliga skadan är oftast ett resultat av flera samverkande nedbrytningsfaktorer.

Kalkstenen är känslig i samband med att den blir fuktig under höst- och vintertid. När vatten som trängt in i stenen fryser spränger den sönder stenen. Andra skadeorsaker kan vara att utfällningar sker i form av salt som spränger sönder stenen. Vittring kan även ske kemiskt genom reaktion på grund av föroreningar i luft och regn.

Bilderna ovan visar på olika skador som gravvårdar av kalksten kan ha, vittring, skador efter frostsprängning, sprickor m.m.

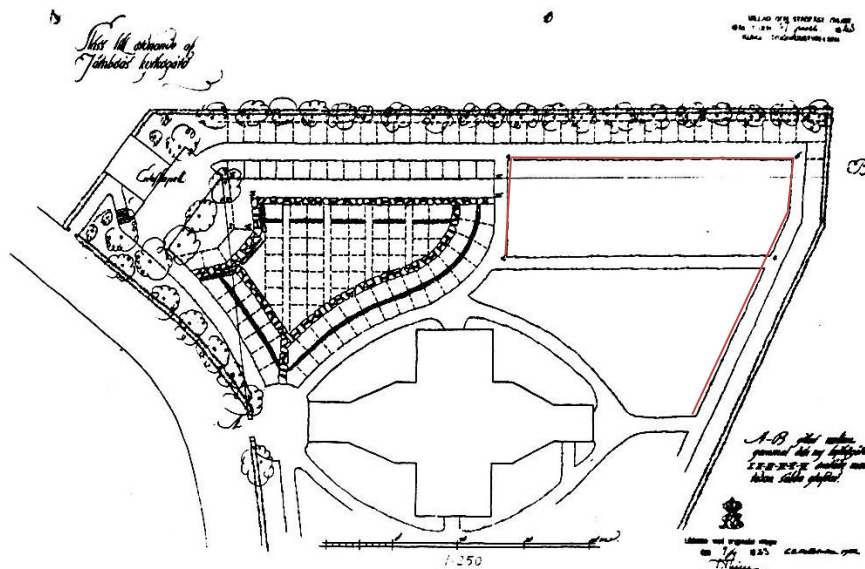
Den nya utvidgningen syns tydligt på Hallströms karta från 1922. På västra och norra sidan har en trädkrans av lönnar planterats. Kyrkorådet hade redan sålt gravar trots att förslaget inte var fastslaget hos Kungliga byggnadsstyrelsen. Förslaget gick igenom ändå och köpegravarna med rätt att ligga vid en gång inordnades enligt kartan t.v. Gravvårdar i allmänna linjen, de kostnadsfria gravarna, finns inom det rödmarkerade området. Källa: ÖLMs arkiv.

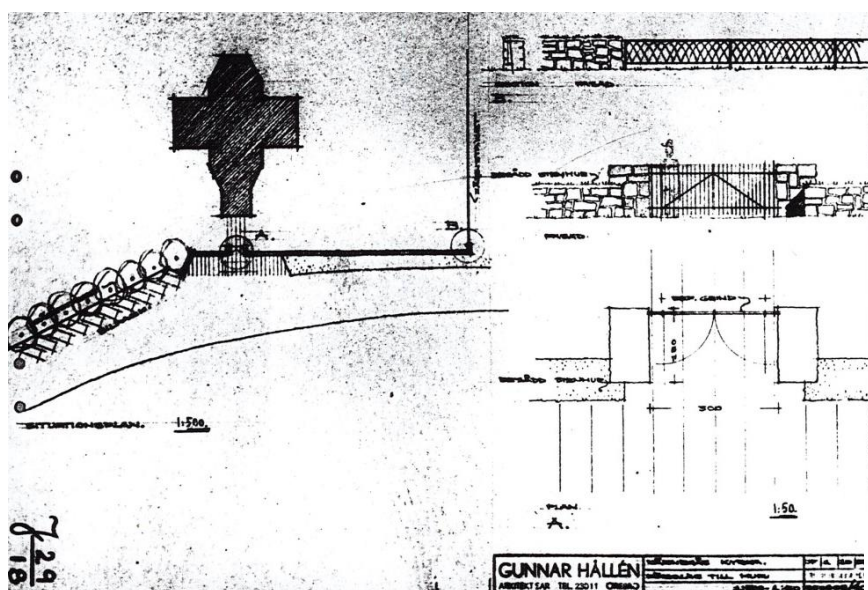
Ritning utförd av Gunnar Hållén.
Datum okänt. Källa: ÖLMs arkiv.

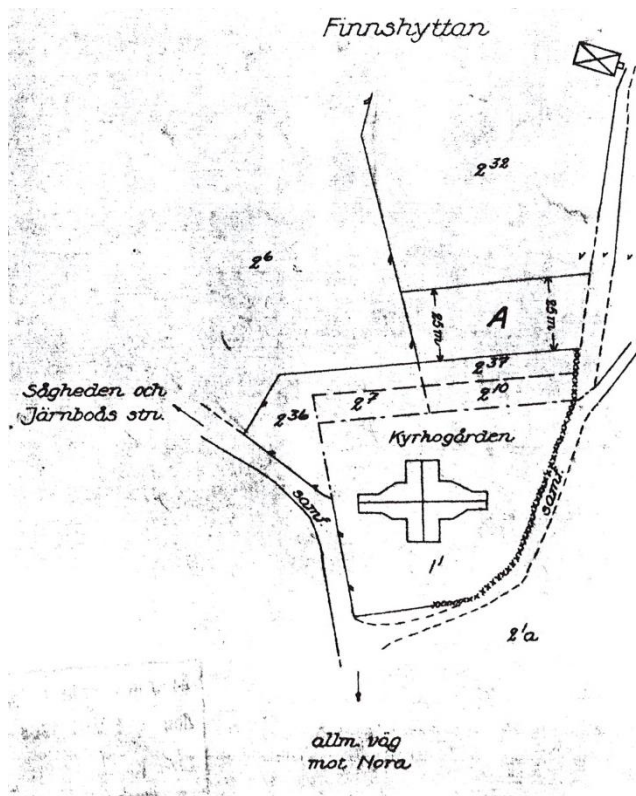
Karta över del av fastigheten Finnshyttan 2:32 uti Järnboås socken, Noraskogs kommun och Örebro län.

A= område om ca 0,15 hektar av Finnshyttan 2:32 avsett att upplåtas till Järnboås församling såsom utvidgning av kyrkogården.
