Kungahälla : redogörelse för bebyggelseundersökningar inom
Kastellgården, Ytterby socken, Bohuslän, under åren 1953-58
Lagerholm, Nils
Fornvännen 137-143
http://kulturarvsdata.se/raa/fornvannen/html/1959_137
Ingår i: samla.raa.se

KUNGAHÄLLA

Redogörelse för bebyggelseundersökningar inom Kastellegården, Ytterby socken, Bohuslän, under åren 1953—1958

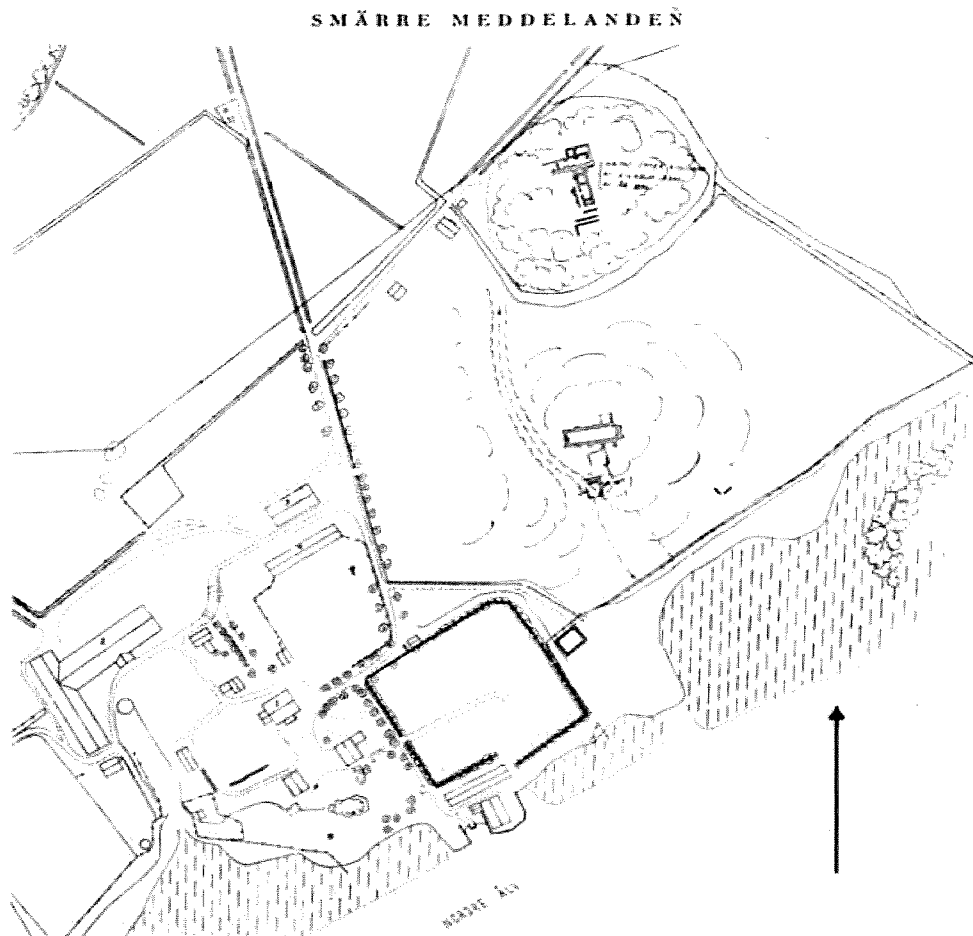
Fig. 1. Stadsingenjörskontorets i Kungälv karta över Kastellegården, Ytterby socken, Göteborgs och Bohus län. 1. Mangårdsbyggnad. 2. Ladugård. 3. Vagnbod. 4. Redskapsskjul. Överst på kartan synes Klosterkullen med den av W. Berg 1892 utgrävda och undersökta klosterruinen, söder därom Tomtflaten med 1953—54 års utgrävningar. — The plan of Kastellegården, Ytterby parish, the Göteborg and Bohus District. 1, the Manor; 2, farmyard; 3, wagon-shed; 4, tool-shed. At the top of the map is seen the Klosterkullen mound, with the ruins of the monastery which was excavated and examined by W. Berg in 1892, and south of it, Tomtflaten, with the excavations of 1953—54.

Sedan medel för företaget anskaffats och tillstånd beviljats av riksantikvarieämbetet igångsattes grävningar i maj 1953 inom den s. k. Tomtflaten söder om Klosterkullen (se karta, fig. 1), under ledning av dåvarande landsantikvarien Claes Claesson med riksantikvariens dåvarande ombud i Kungälv, byggmästaren Adolf Tell, som platsledare. Därvid blottades ett omfattande ruinkomplex, som kunde förmodas utgöra resterna av stadens franciskanerkloster.¹

¹ Kartan, fig. 1, som upprättades av Stadsingenjörskontoret i Kungälv den 16 sept. 1953 i skala 1:1 000, redovisar även Wilhelm Bergs bebyggelseundersökningar från 1892. Den lämnar en klar bild av den utgrävda kyrkans grundplan och redovisar även ett förvirrande komplex av byggnadsanläggningar söder därom. Under utgrävningens gång påträffades en del begravingar, totalt ca 10 st. Skelettmaterialet har undersökts av med. stud. Björn Tengroth och tandläkare Åke B. Löfgren, vilka 1955 publicerat sina rön i *Odontologisk Tidskrift*, vol. 63, nr 3, 1955.

³ På fig. 1 äro de troliga terrängförhållandena och vattenflödets ursprungliga lopp antydda med marklutningsstreck.

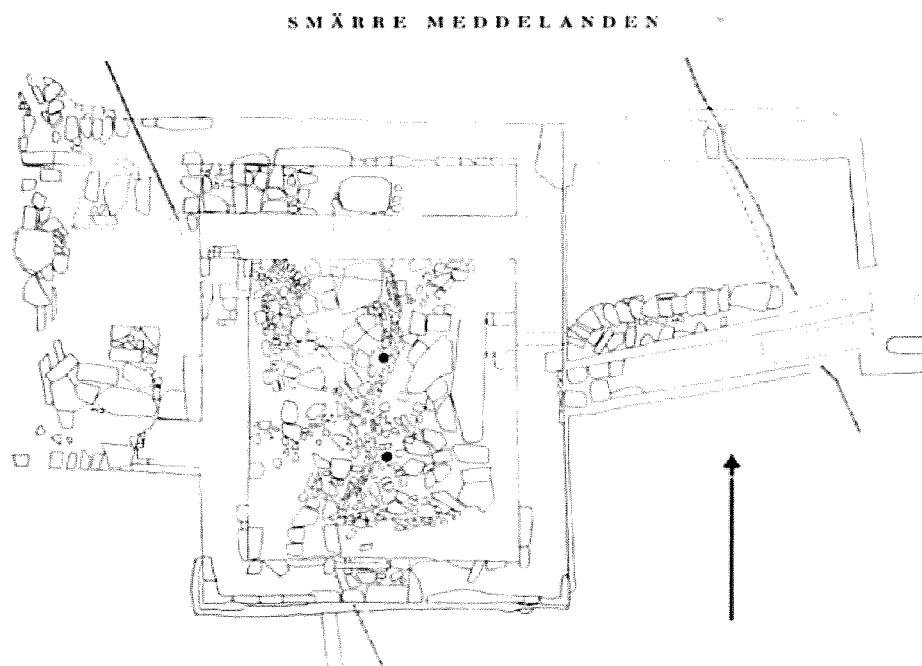
*Fig. 2. Planritning av den år 1954 undersökta byggnaden på Tomtflaten. —
Plan of the building on Tomtflaten, examined in 1954.*

Undersökningarna 1954, vilka företogs under författarens ledning, koncentrerades till södra delen av det stora ruinkomplex, som under 1953 års grävning blottats. Här utgrävdes och undersöktes en byggnad (se planritning,

fig. 2),² som uppenbartligen anlagts i en mot söder och väster starkt sluttande terräng. Rikliga vattenflöden ha runnit intill byggnaden.³ Detta har å ena sidan nödvändiggjort omfattande rustbäddsanläggningar för murarna, å andra

Byggnaden, som är Brett rektangulär med yttermått 12 × 8,5 m och uppförd av tuktad sten i oregelbundna skift, har varit täckt med ett bjälklag, som i längdmittaxeln understöttats av en bjälke, buren av två grova stolpar. Av konstruktionen voro stolphålen i byggnadens stengolv bevarade (streckmarkerade på fig. 2) med stolpspetsarna samt ett 0,7 m mäktigt brandlager av stockvirke och andra byggnadslämningar av tegel och sten. Brandlagrets mäktighet antyder att byggnaden haft en övervåning av trä eller korsvirke.

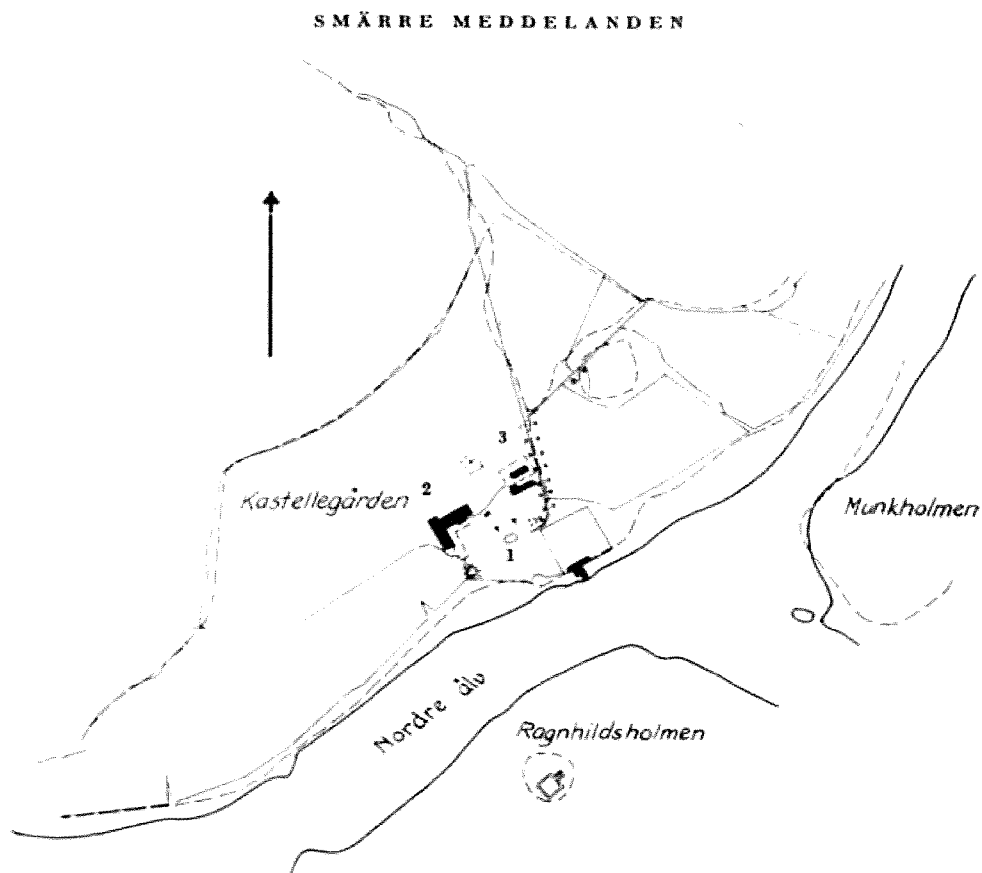
Fig. 3. Sammanställning av Sam. Anthelius karta från år 1750 (streckade linjer) och ekonomiska kartan (heldragna linjer) utvisande läget av »Rudera af Gamla Konghåls Kyrcka» kring vagnboden (nr 3). — A combination of Sam. Anthelius' map from the year 1750 (dotted lines) and the Survey Map (continuous lines) showing the remains of Old Kungahälla Church around the waggon-shed (No. 3).

Fröken Øvergaard förberedde undersökningen genom att nedtransportera Anthelius karta i skala 1:4 000 till skala 1:10 000 och sammanställa den med ekonomiska flygkartan över Göteborgs och Bohus län, kartblad 23 Kungälv SV av år 1934 i skala 1:10 000. Som framgår av fig. 3 visar den gamla kartan en påfallande god överensstämmelse med flygkartan i fråga om åkerkanter, vägar och strandlinje mot älven och bör sålunda tillskrivas tillförlitlighet beträffande kyrkoruinens inmätning. Lämningar efter denna borde i så fall kunna påträffas under och runt omkring den norra av de båda uthusbyggnaderna väster om uppfartsvägen till Kastellegårdens mangårdsbyggnad (nr 3 på kartorna fig. 1 och 3). Ruinområdet mäter enligt Anthelius 50 × 30 m med längdriktning i NO—SV.

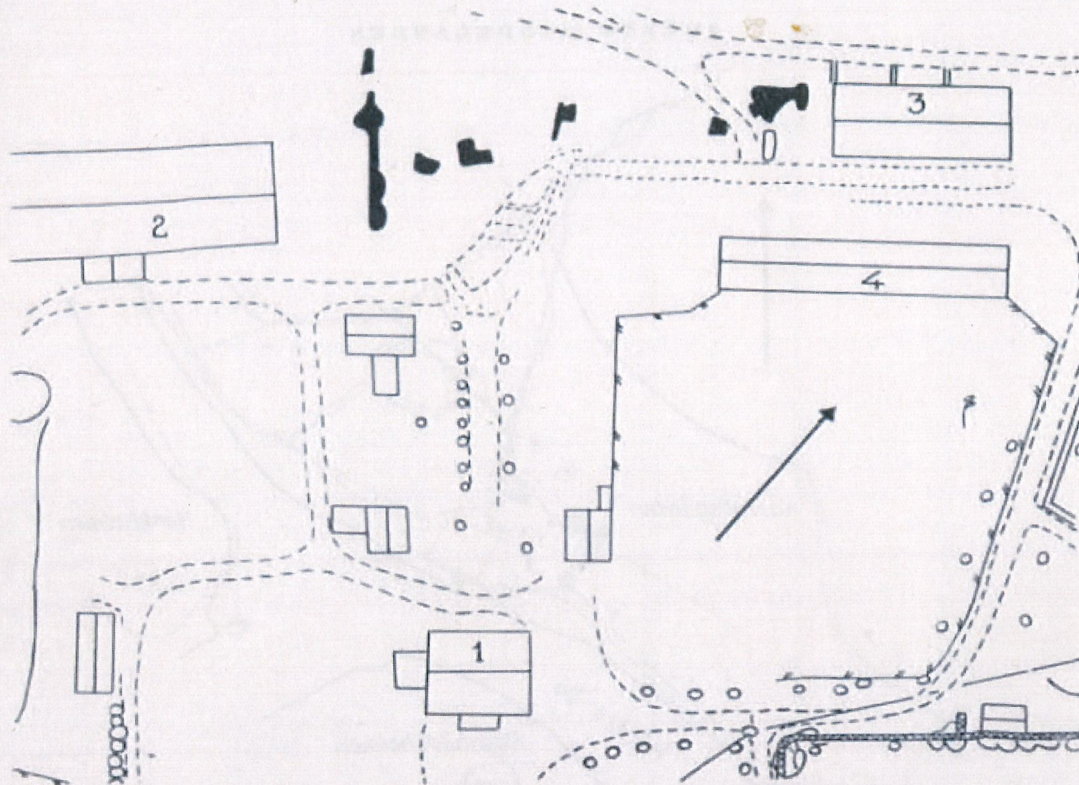
Fig. 4. Karta över 1958 års sonderingsgrävningar med provschakten mellan ladugården (nr 2) och vagnboden (nr 3) markerade med svart. — Plan of the probing excavations of 1958, with test shafts between the farmyard (no. 2) and the tool-shed (no. 3) marked in black.

Den inom ruinområdet (fig. 4, nr 3) belägna uthusbyggnaden begagnas för närvarande som vagnbod för åkerbruksmaskiner m. m. och 13 m väster om västgaveln är en bensintank uppställd. Möjligheterna att gräva provschakt genom ruinområdet utan att hindra trafiken till och från byggnaden och bensintanken voro sålunda starkt begränsade. — Tre schakt vinkelrätt ut från byggnadens norra långvägg gåvo inga fyndresultat och lades åter igen.

Sonderingsgrävningen öster om Kastellegårdens ladugård (fig. 4, nr 2), blottade delar av starkt raserade, oregelbundet lagda stensträngar utan säkert sammanhang, löpande i stort sett i nord—sydlig riktning. Öster om dessa stensträngar grävdes ett par provgröpar, i vilka sammanlagt fem begravingar i träkistor påträffades på ett djup av 1,1—1,3 m. Samtliga voro orienterade i NV—SO.
