Lusthuset från Bellmansgatan

Renovering av tak och ommålning av fasad

1999

Kulturhistoriska avdelningen
Karin Blent

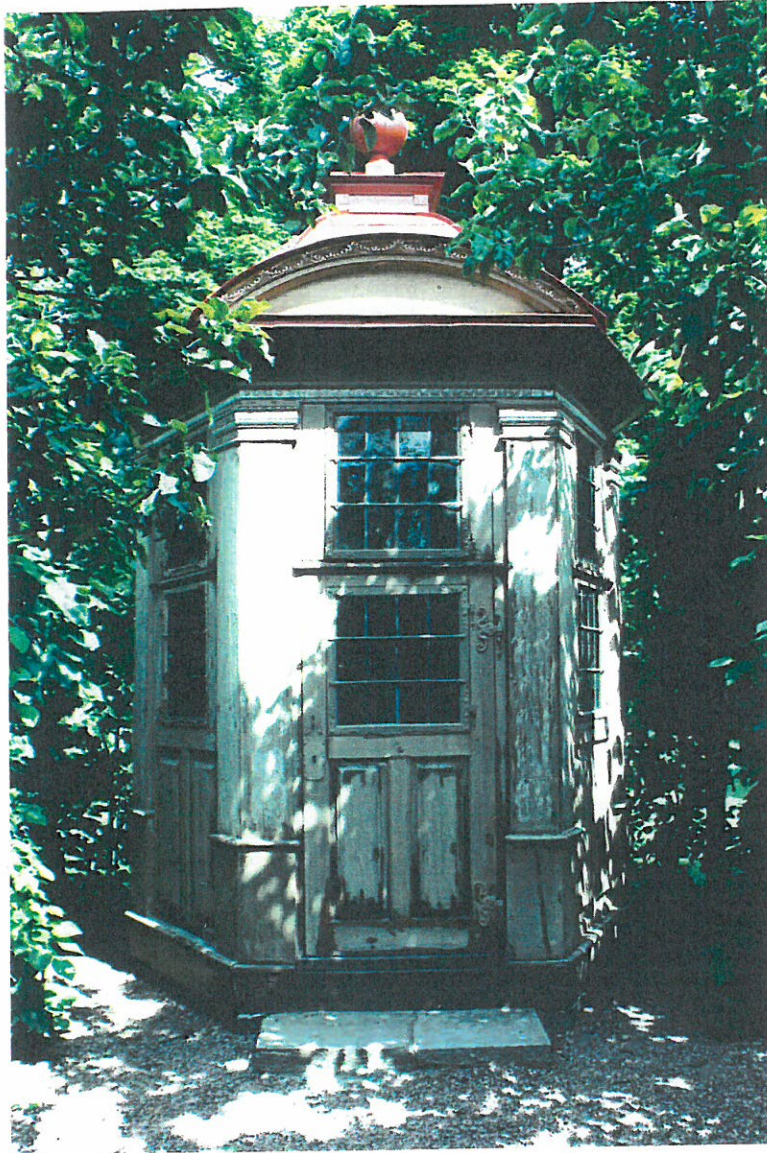
*Huset i juli 1999 innan fasaden målats om.
Fotonr. 2425.*

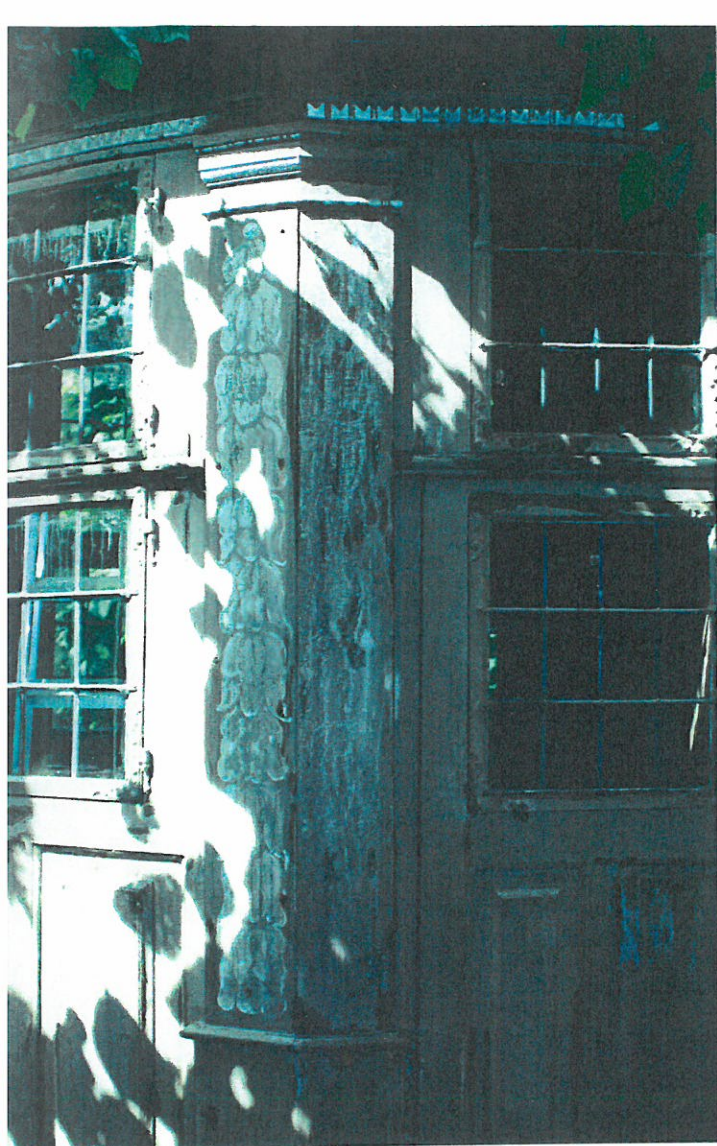
*Mittpilastern på östra sidan.
Den vänstra brädan byttes ut
1982 medan den högra väderbitna
brädan kan vara ursprunglig.
Filmmnr. 2425.*

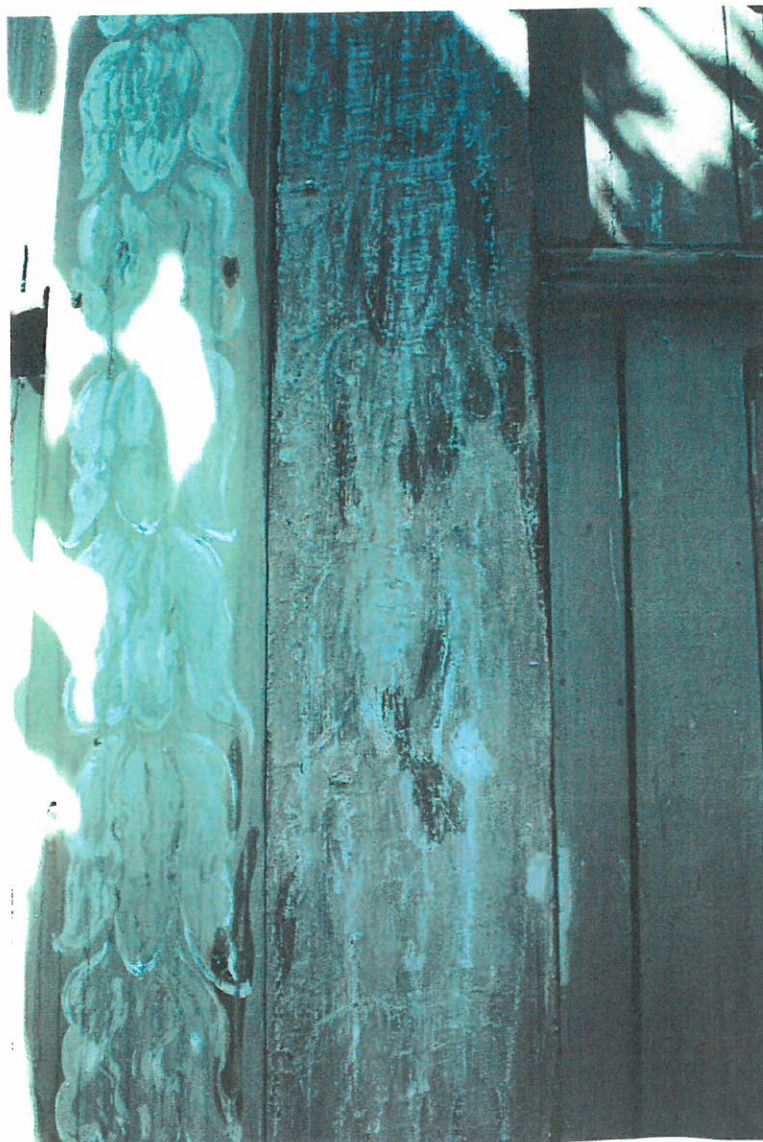
*Nedan: Detalj av ovan.
Filmmnr. 2425.*

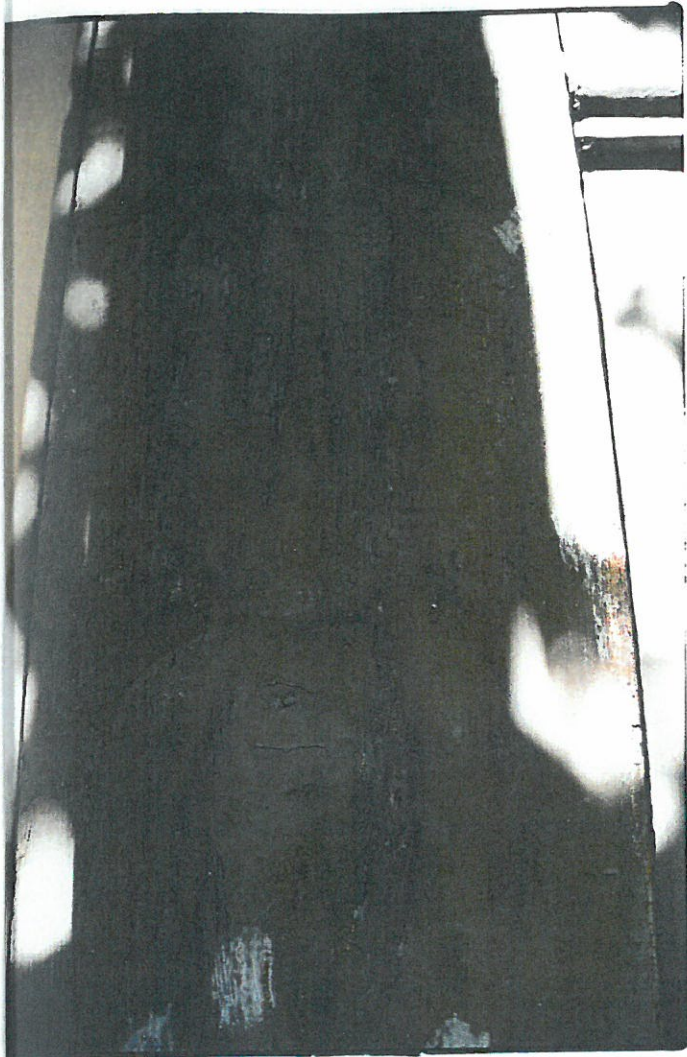
Detalj av pilaster med "spår" i träet efter tidigare färgskikt. Filmnr. 2404.

Några spår av den "ursprungliga" målningsdekoren kunde inte iaktas på de pilastrar som inte bytts ut. Däremot syntes "spår" i träet efter dekoren. En förklaring till dessa spår (Johan Furuviiks teori) kan vara att den ursprungliga dekoren varit målat med en färg som innehöll blyvitt som skyddat de målade träytorna från nedbrytning, medan omgivande ytor vittrat.

Vid den nu genomförda ommålningen har dekoren rekonstruerats utifrån en delförstoring av det äldsta fotografiet av byggnaden och referensytan som sparades 1982. Tulpanernas storlek i rankorna på pilastrarna har tagits fram genom mätning av "spåren" i träet på de pilastrar som ej bytts ut. Jämförelser har också gjorts med dekorationsmålning av samma typ i andra miljöer.

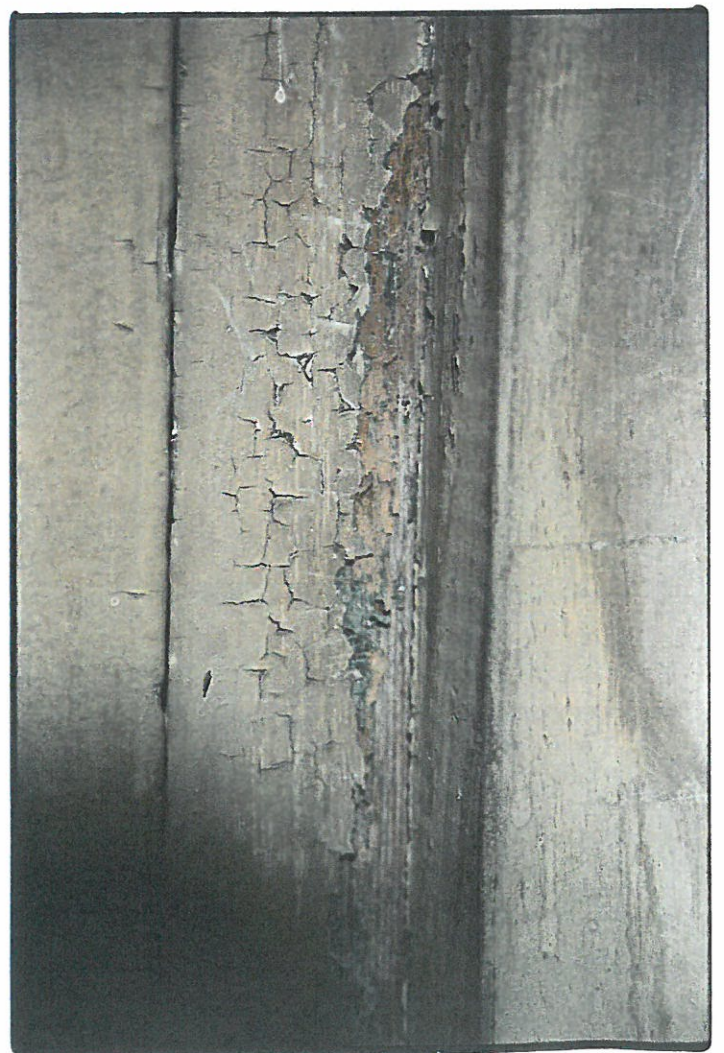
Nedan: Krakelerad färg med underliggande grönt och i botten brungult färgskikt. Filmnr. 2404.

Inför den nu genomförda ommålningen av fasaden gjordes en dokumentation av befintliga äldre färgskikt för att om möjligt utröna hur huset tidigare varit färgsatt. Sammanlagt kunde sex olika färgskikt iaktas på fasaden. Det äldsta färgskiktet (1), en brungul färg, påträffades endast i fragment på en av pilastrarna som inte bytts ut, på dörrkarmen på östra sidan och på taklisten.

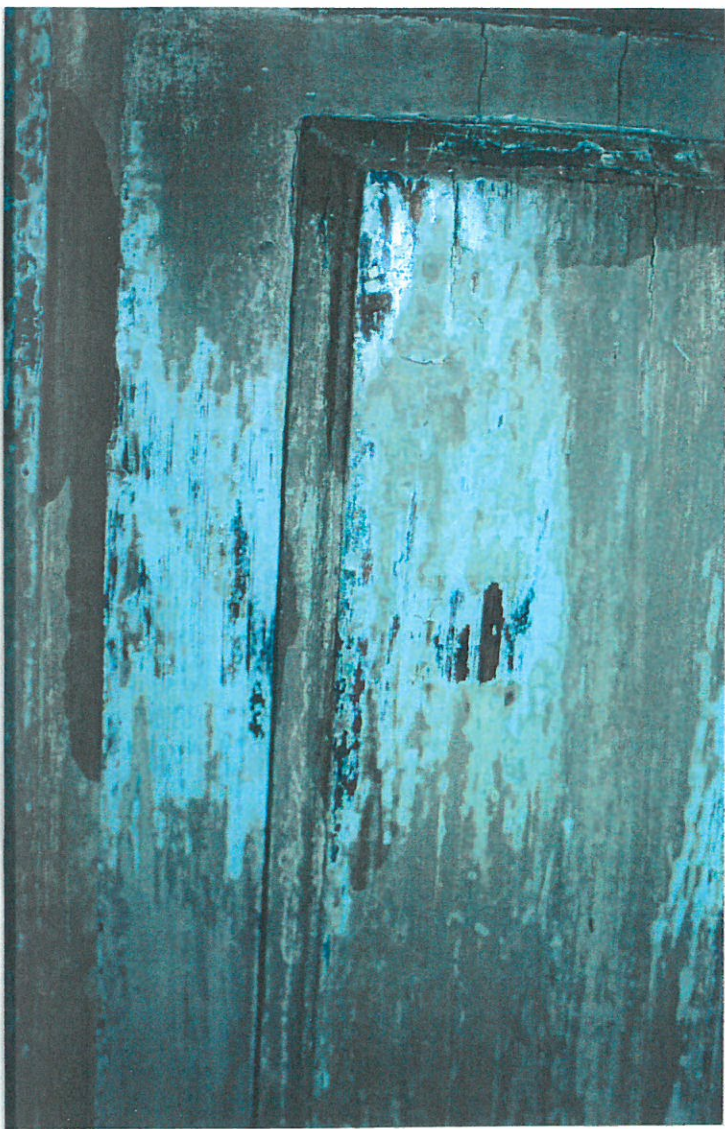
Framskrapad grå och grön färg på dörren. Filmmnr. 2425.

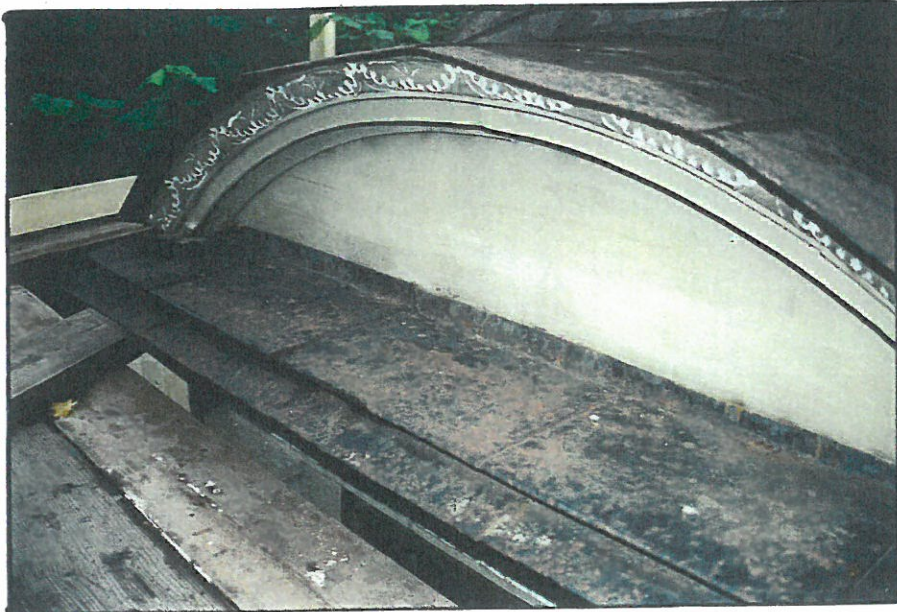
*Frontonen före byte av plåt och ommålning.
Filmmr. 2361.*

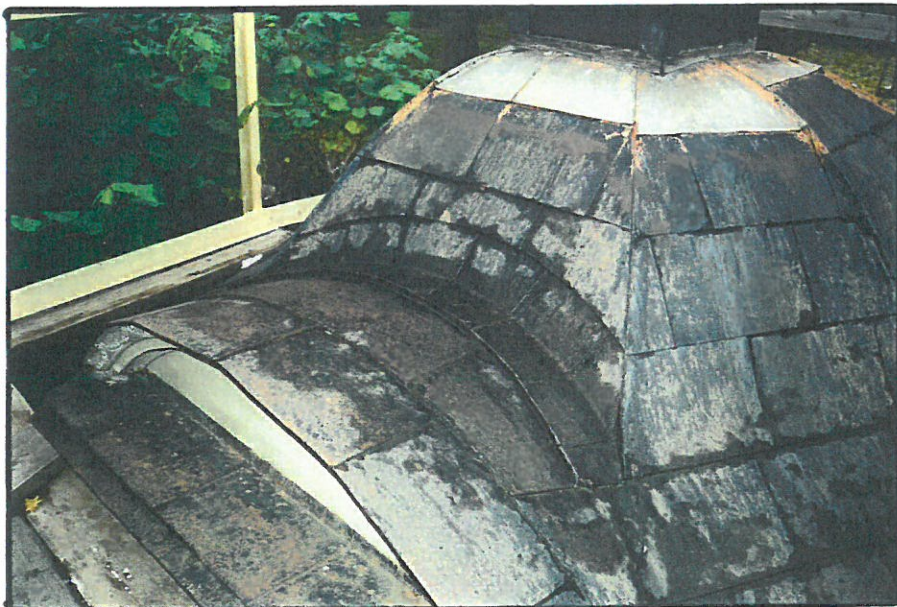
*Taket före omläggning. Längst upp
galvad plåt från 1982. Film nr. 2361.*

Med undantag för knoppen och taket på "lanterninen" så har all plåt bytts ut till ny där varje plåtstorlek kopierats exakt lika den befintliga. Takfotsplåten var helt genomrostad och övriga plåtar i så dåligt skick att de bedömdes behöva bytas.

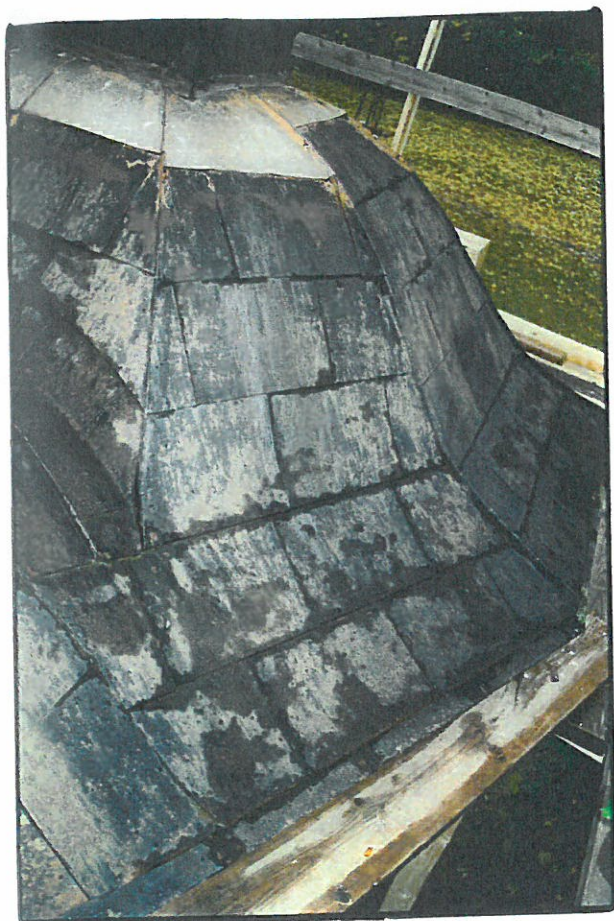
*Detalj av taket före omläggning.
Filmmr. 2361.*

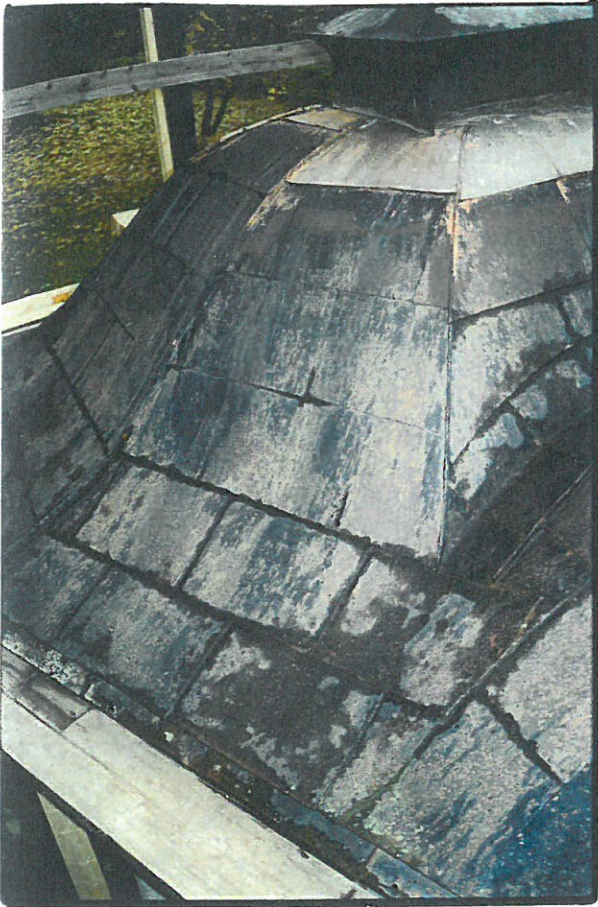
*Taket före omläggning.
Filmmr. 2361.*

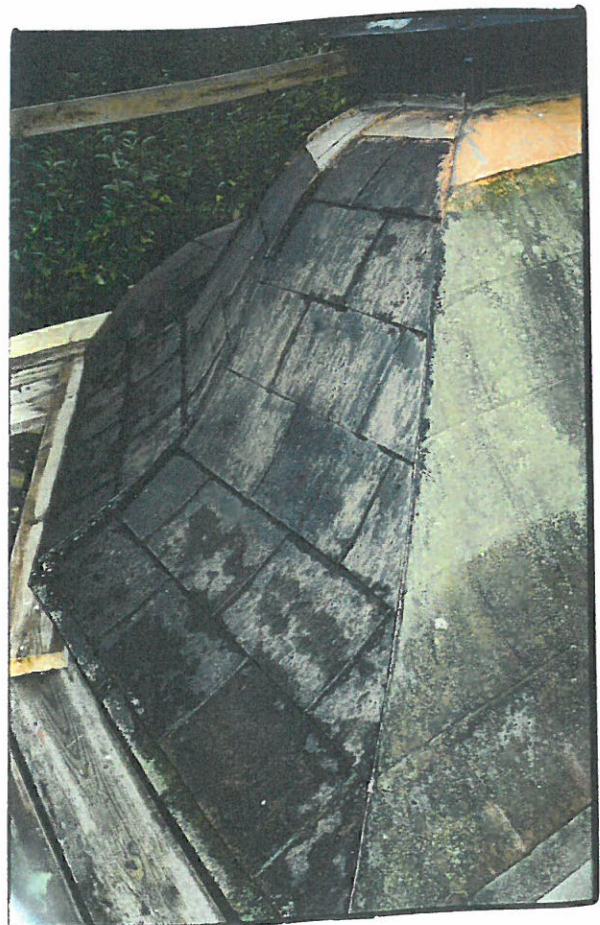
*Taket före omläggning.
Filmmr. 2361.*

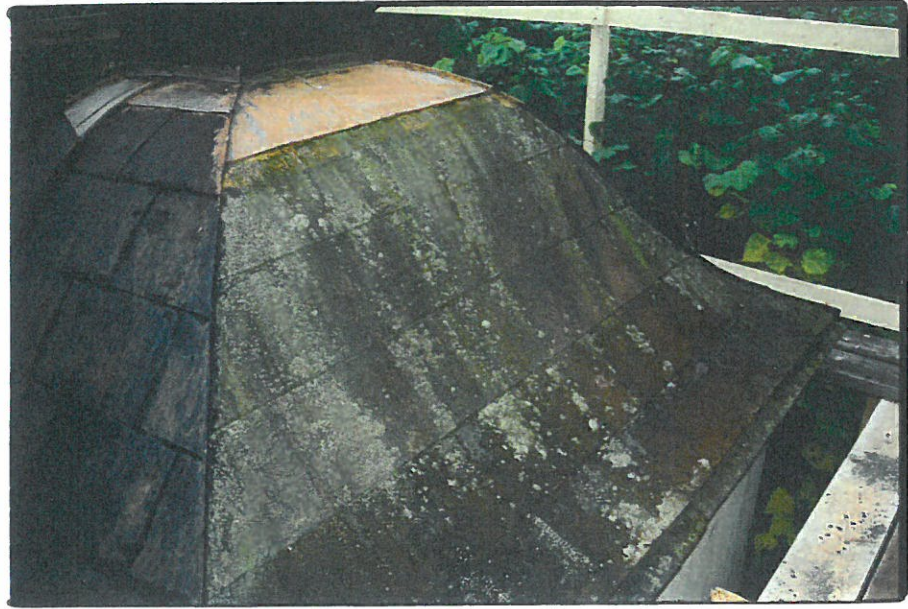
Taket före omläggning. Filmnr. 2361.

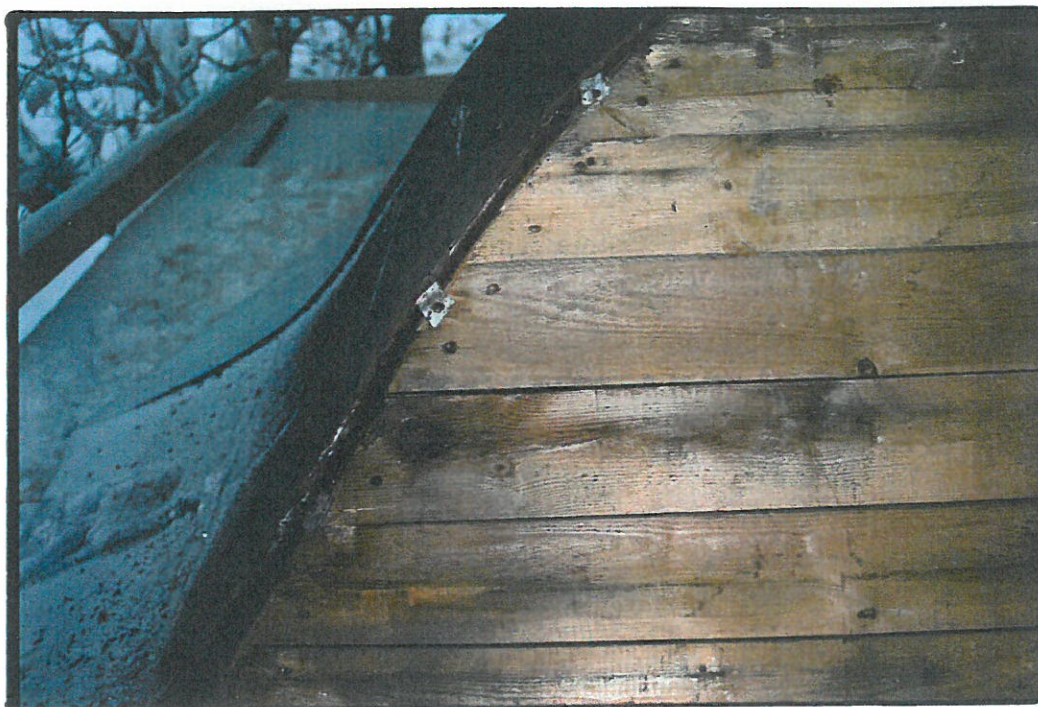
*Takpanel med kvarsittande plåtklamrar i kanten.
Filmmr. 2363,*

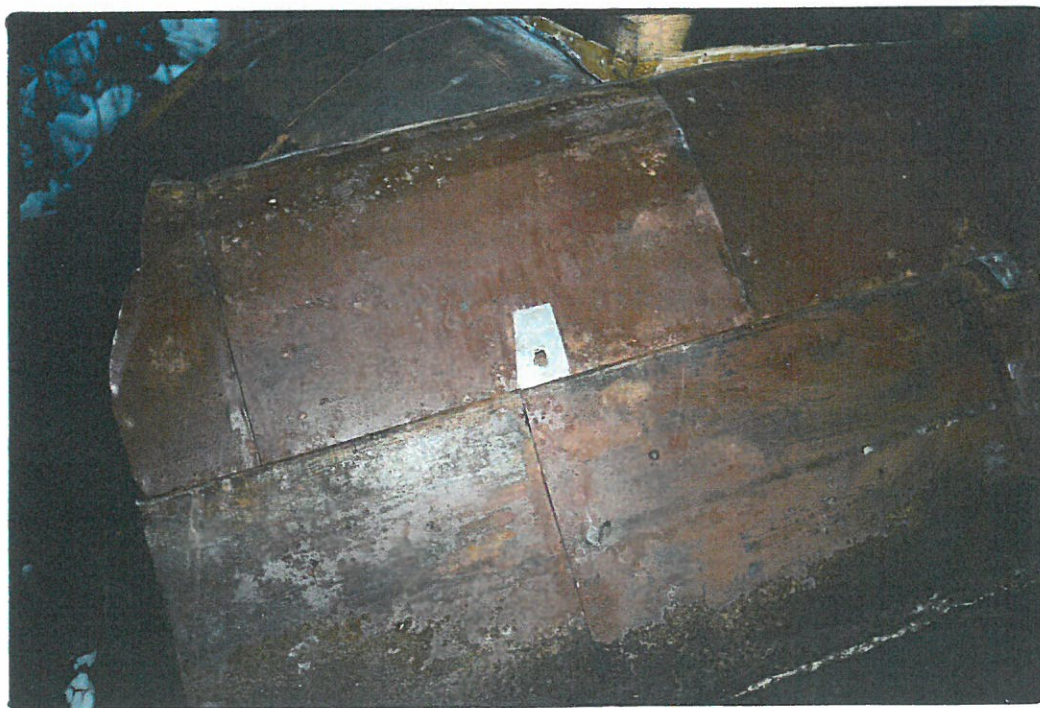
Baksida av plåt med klammer i galvad plåt. Filmmr. 2363.

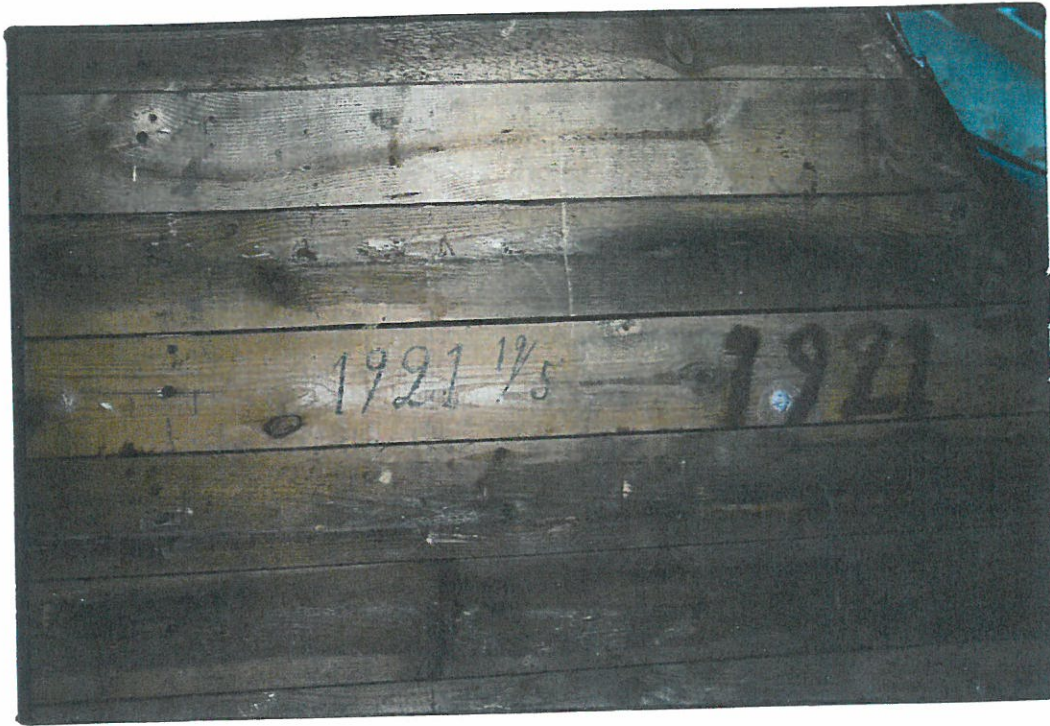
På undertakets panel mot norr stod årtalet 1921 11/5 samt namnet (?) Johnsson skrivet för hand med blyertspenna.

Bakre takfallets panel med påskrift i blyerts och med röd färg. Filmnr. 2363.

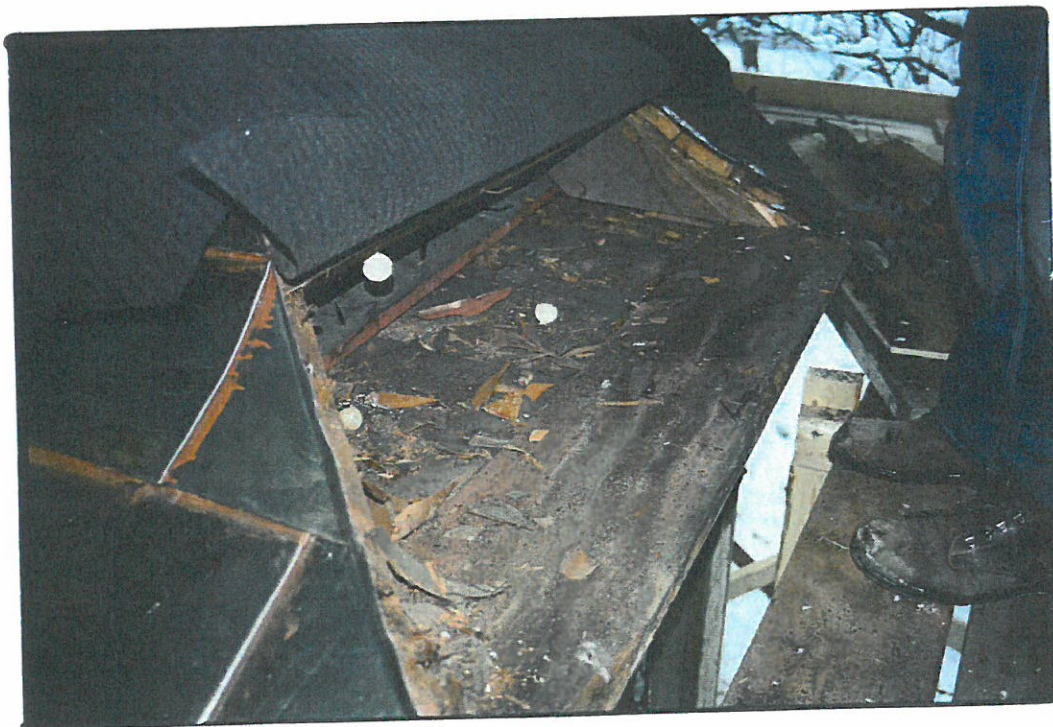
Undertakets ovansida med bräder med spår av rödfärg. Filmnr. 2363.

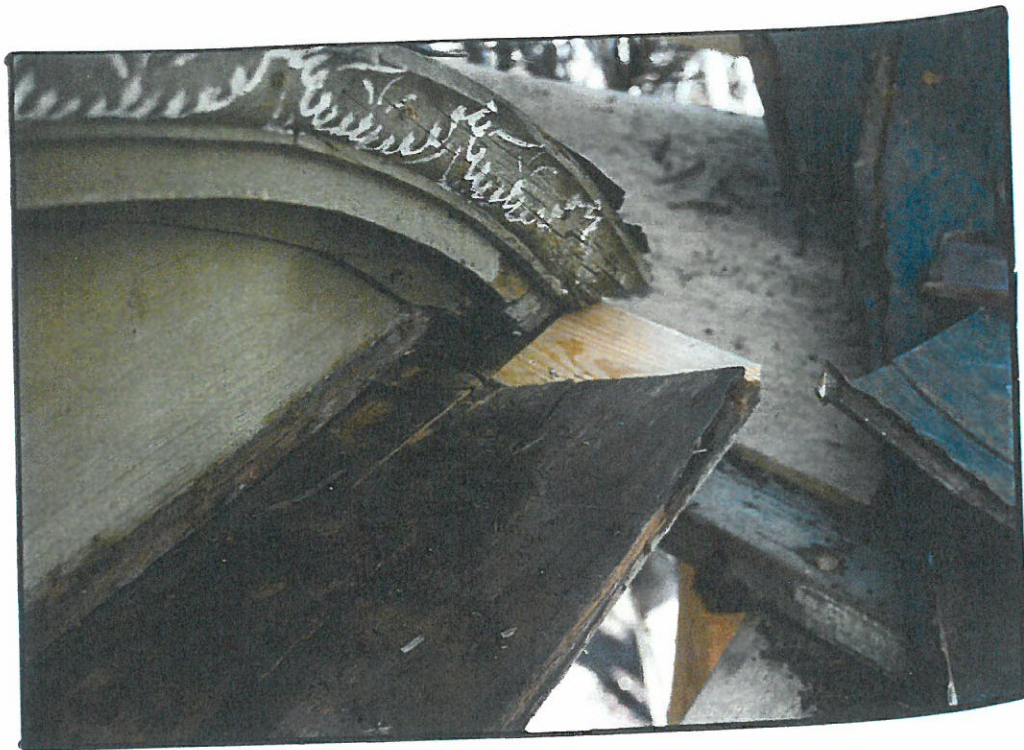
Lagning i takfotsbrädan under frontonen. Filmnr. 2363.

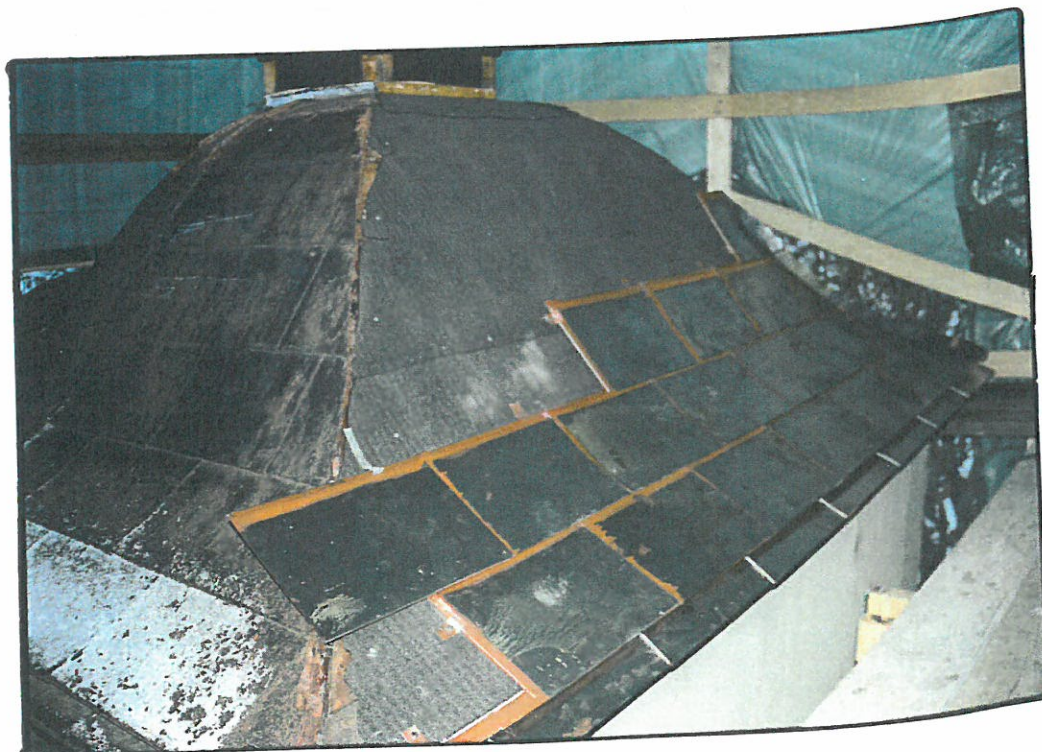
Montering av nya plåtar. Filmnr. 2363.

Alla plåtar har före läggning tvättats/avfettats och strukits med rå linolja på baksidan och i falser. Efter läggning har de tvättats igen och avslipats före målning. Grundning har gjorts två gånger med Alcro Mönja/Roststopp 60/40. Mellan och slutstrykning med linoljefärg från Engwall & Claesson AB.

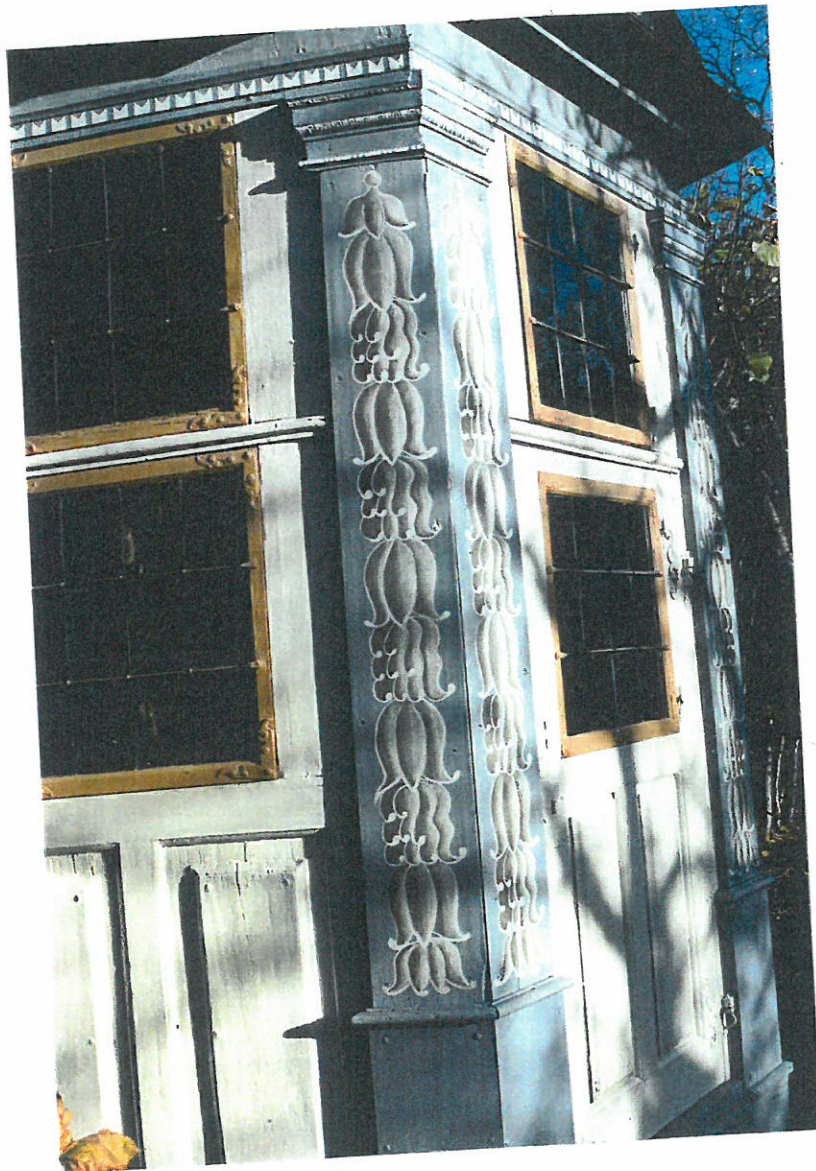
*Lusthuset i nya färger och med
rekonstruerad dekor i mars 2000.
Filmmr. 2458.*

Tak	Rött	Engelskt rött	
Pilastrar m m	Gråblå	Bensvart + vitt	Mellan 64-98 och 5A-98* Motsvarar ung NCS 3010-R90B
Dekor	Grågrön	Grön umbra + vitt	Olika nyanser
Fasad	Gulvit	Vitt + Guldocker	ung. NCS 1005-Y20R
Fönster	Gulbrun	Guldocker + vitt	3A-46. Ungefär NCS 3040-Y30R
