# Arkeologisk utgravning av skipsfunnet Bispevika 6 fra 1500-tallet

Bispevika, Oslo kommune  
Prosjektnummer 2015315

Rapportnummer: NMM arkeologisk rapport 2025:5

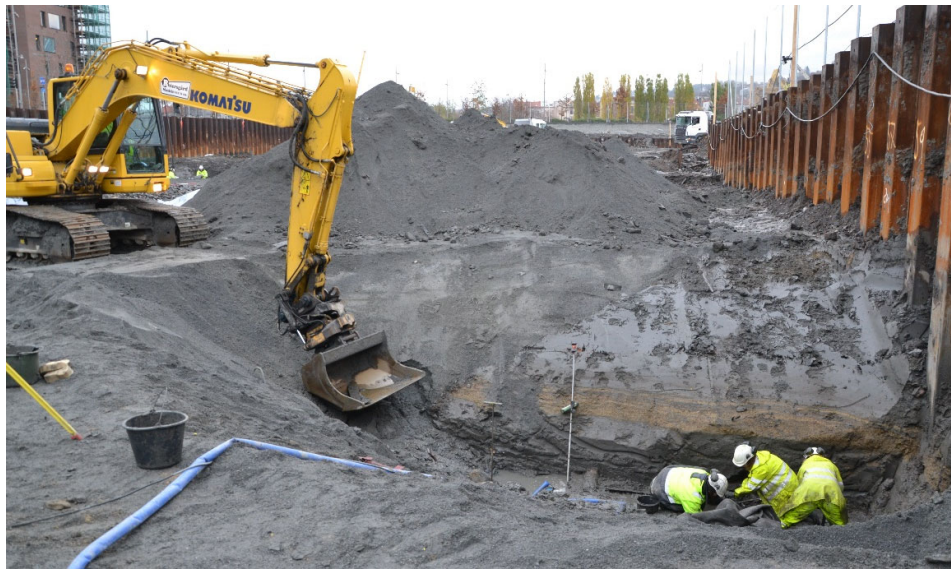
Figur 5: Graving av den midtre delen av Bispevika 6 i en grøft. Foto: Kristina Steen NMM.

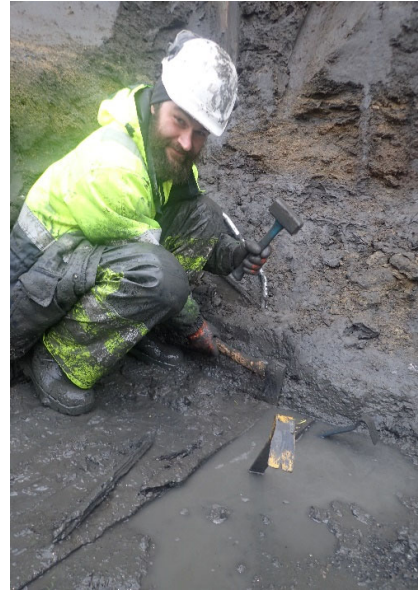
Figur 6: Testing av metoder for løsning og opptak av båtdeler fra Bispevika 6. Foto: Marja-Liisa P. Grue NMM.

Den sammenhengende delen av Bispevika 6 ble dokumentert og utgravd i løpet av tre grøftegravinger. I de tilfellene hvor det var intakt garnering, ble vraket dokumentert og tatt opp i to lag; et med garneringsbordene og et med band og hudbord. Det var ikke tid til å rense frem og dokumentere et eget lag kun med hudbordene. Til tross for redusert tid benyttet på dokumentasjon og opptaking var det ikke alltid mulig å gjennomføre fremgravning, dokumentasjon og opptaking i løpet av en arbeidsdag. Ved to anledninger ble det dermed gitt fritak til å la grøften stå åpen over natta. Opptakingen av båtdelene foregikk også relativt pragmatisk. Noen av båtdelene hang delvis fast under spunten eller under massene i vest. Det ble testet flere metoder med brekkjern, spader og øks ol. for å få disse løs.

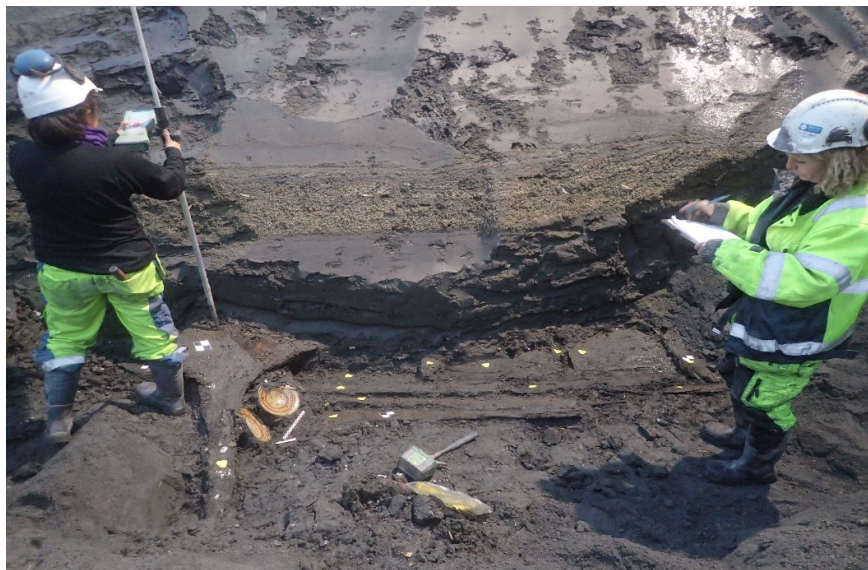
Figur 7: Innmåling og dokumentasjon av løse båtdeler fra Bispevika 4 og den vestre sammenhengende delen av Bispevika 6. Foto: Kristina Steen NMM.

Det ble plassert ut tre til fire fastpunkter som ble innmålt med totalstasjon for å kunne kartfeste og skalere modellen. Fotogrammetriene ble kjørt med programvaren Agisoft Photoscan, og det ble generert 3D modell med lav oppløsning. I felt ble det skrevet ut og laminert et ortofoto hvor hver båtdele ble markert med nummer for hvert nytt nivå med deler i båten. Grunnet den meget begrensede tiden i felt under utgravningen av Bispevika 6 var det ikke tid til å vente på genereringen av ortofoto, og båtdelene ble istedenfor målt inn med totalstasjon. Dette førte til en noe mindre nøyaktig feltdokumentasjon, og mer jobb i etterarbeidsprosessen.

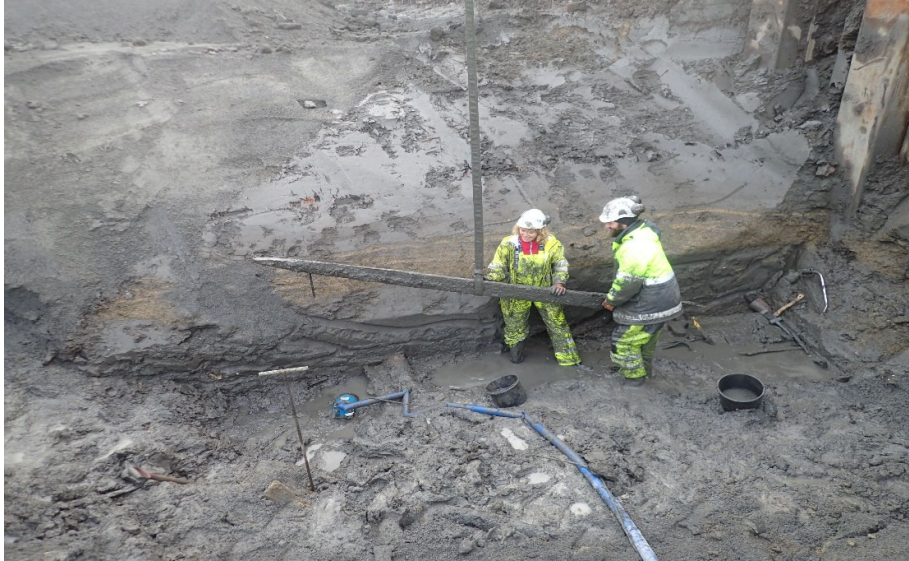
Figur 8: Løfting av kjølen til Bispevika 6 fra gropa. Foto: Kristina Steen NMM.

spunten og båtdeler som strakk seg på tvers av grøfta, som måtte fjernes for at en grøft kunne lukkes og en ny kunne åpnes. De båtdelene som lett lot seg løsne ble lagt i gravemaskinas skuffe og løftet ut av grøfta. Større og tyngre båtdeler som kjølen ble løftet av gravemaskina med løftestropper. Delene som lå på tvers videre inn i neste grøft ble løsnet ved hjelp av gravemaskin og løftestropp. Når det kom til båtdelene som lå presset under spuntene ble det forsøkt flere forskjellige metoder for å så smidig som mulig få de ut, bl.a. med verktøy som øks og brekkjern. Det som derimot fungerte best, var å ha flere som bendet bordene frem og tilbake til de løsnet. Båtdelene som var skjøre eller i flere deler, ble strøpet sammen med plastnetting.

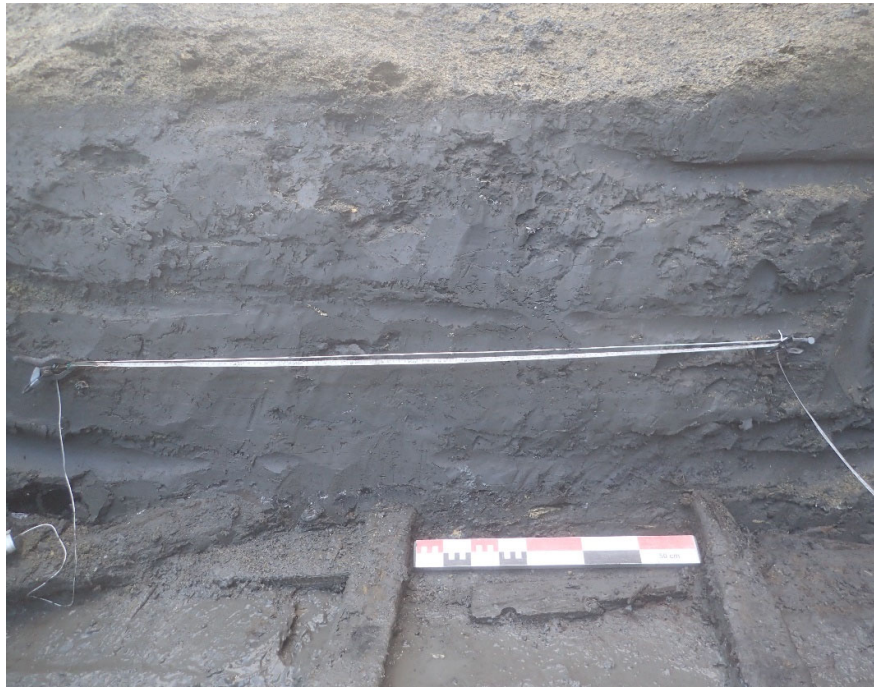
Figur 10: Bilde av profil 72 med Bispevika 6 og overliggende leire og sagflislag. Foto: Kristina Steen NMM.

De sjøavsatte massene bestod av litt forskjellige typer lag. Det mest distinkte på B3 tomte var det gule sagflislaget med litt innblanding av leire. Sagflislaget over Bispevika 6 ble kalt L439 og lå ned til -3 moh. Det ble kun dokumentert 10 cm av laget over vraket, men laget var ikke intakt. Makstykkelsen på sagflisa var 45 cm tykk like vestenfor Bispevika 4, og minsket ned i 20 cm videre øst over vraket. Sagflisa er rester etter ekstensiv bruk av oppgangssag i sagbrukene oppover i Akerselva. Etter oppgangssagas inntog på 1500-tallet ble det gradvis mer sagbruksvirksomhet i Akerselva som førte til at store mengder sagflis kom med elva ut i havnebassenget i Bjørvika i noen hundre år. Mens sagflislagene dokumentert ved Operautgravningen var godt over fem meter, var mengden sagflis på B3 tomte relativt begrenset trolig grunnet dens plassering i forhold til elva og relativt grunne farvann.

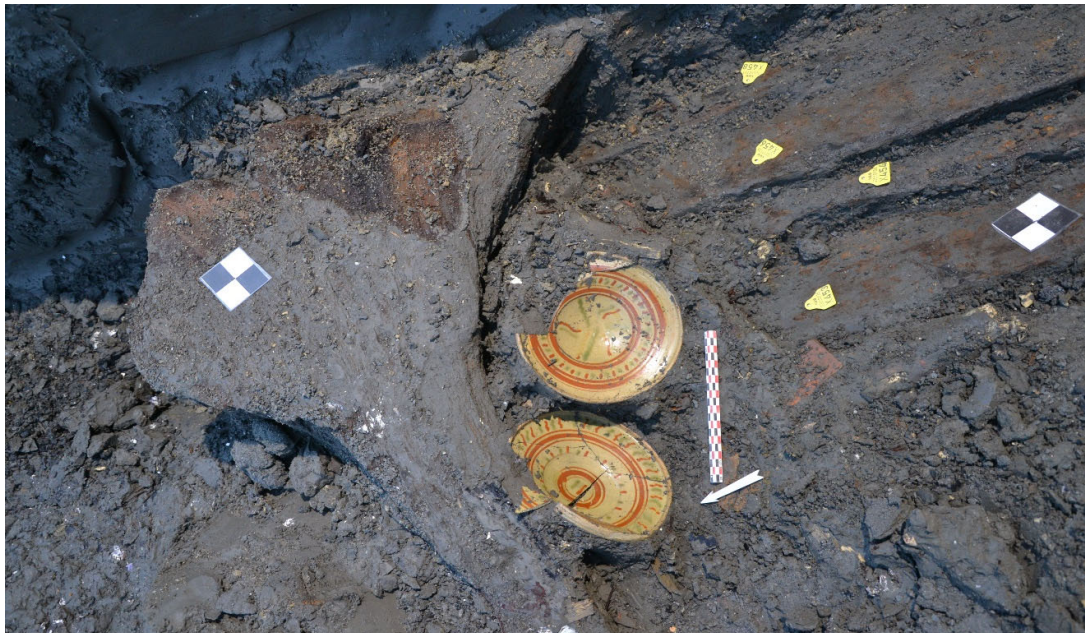
Figur 11: To Weser-fat x3349 og x3350 like ved en løsdal fra Bispevika 4 og over den sammenhengende delen av Bispevika 6. Foto: Kristina Steen NMM.

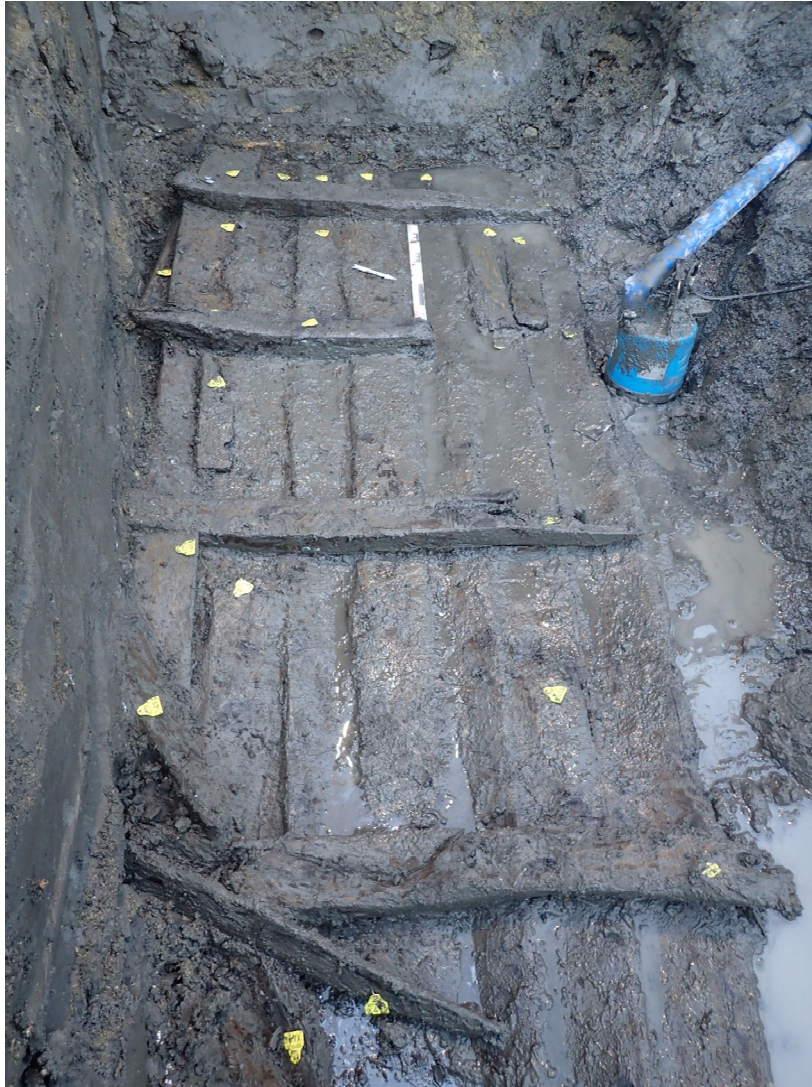
Figur 13: Kjølen, x028, in situ i felt. Kjølen er delen midt i bilde med nord-pil. Foto: Kristina Steen NMM.

Kun akterenden av kjølen, x028, på Bispevika 6 er avdekt ved undersøkelsen. Resten ligger på sørsiden av spunten og dermed utenfor det utgravde området. Det er uvisst hvor mye av kjølen som mangler. Kjølenes bevarte fremre ende er relativt skadet av spunten.

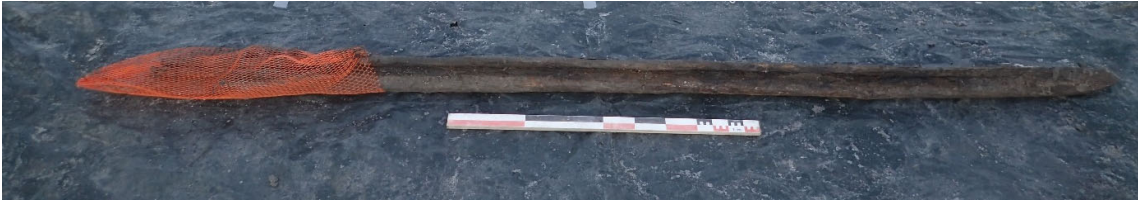
Figur 14: Dokumentasjonsbilde av kjølen, X028, i felt. Foto Kristina Steen, NMM.

Oversiden av kjølen var dekket av et lag med tjære. Rester av tetningsmateriale ble også observert i spunningen hvor hudbordene var festet, her i form av dyrehår og tjære. Spor etter spiker indikerer at kjølbordene var festet til kjølen med spiker. Spunningen var ca. 4-4,5 cm bred. Det ble ikke observert noen direkte fester mellom bunnstokkene og kjølen i felt.

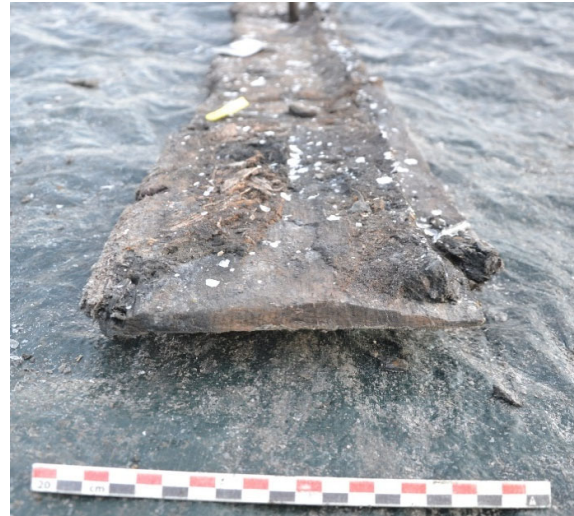
Figur 16: Tverrsnitt av hudbord x016. Foto: Kristina Steen NMM.

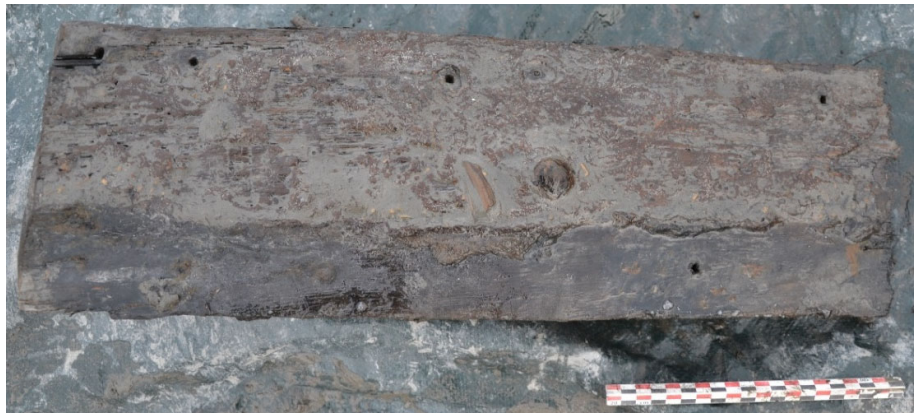
Figur 19: Utsiden av x029 med tilspikket trenaglehode ca. midt på bordet. Foto: Kristina Steen NMM.

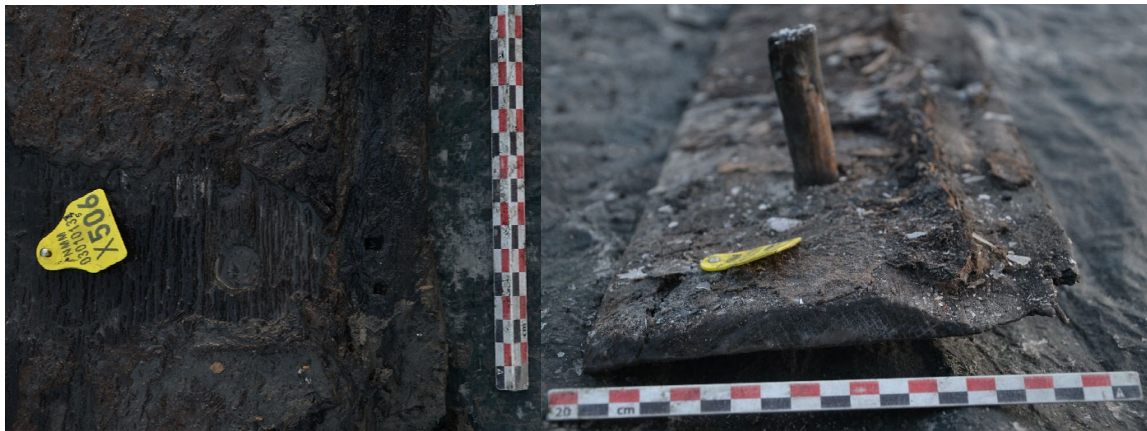
Figur 18: Til venstre; Hudbord x051 med to tette spikerhull. Mulig spor etter stedvis nykking på Bispevika 6? Foto: Kristina Steen, NMM. Til høyre; tverrsnitt av hudbord X026 med mulig sirand. Foto: Kristina Steen NMM.

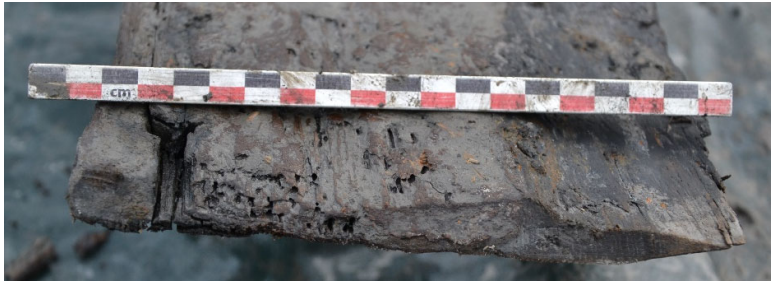
Figur 20: Eksempel på spor etter pølekrepsangrep på hudbord x029. Foto: Kristina Steen NMM.

Flere av hudbordene ble sekundært skadet under utgravningen av vraket, både av gravemaskinen og under arbeidet med å trekke bordene løs fra underliggende masser og spunten, noen måtte til slutt sages av. På innsiden av hudbordene er det vanskelig å se verktøyspor eller skader grunnet laget med tjære som dekker store deler av innsiden. På utsiden er hudbordene angrepet av pælekrepser.

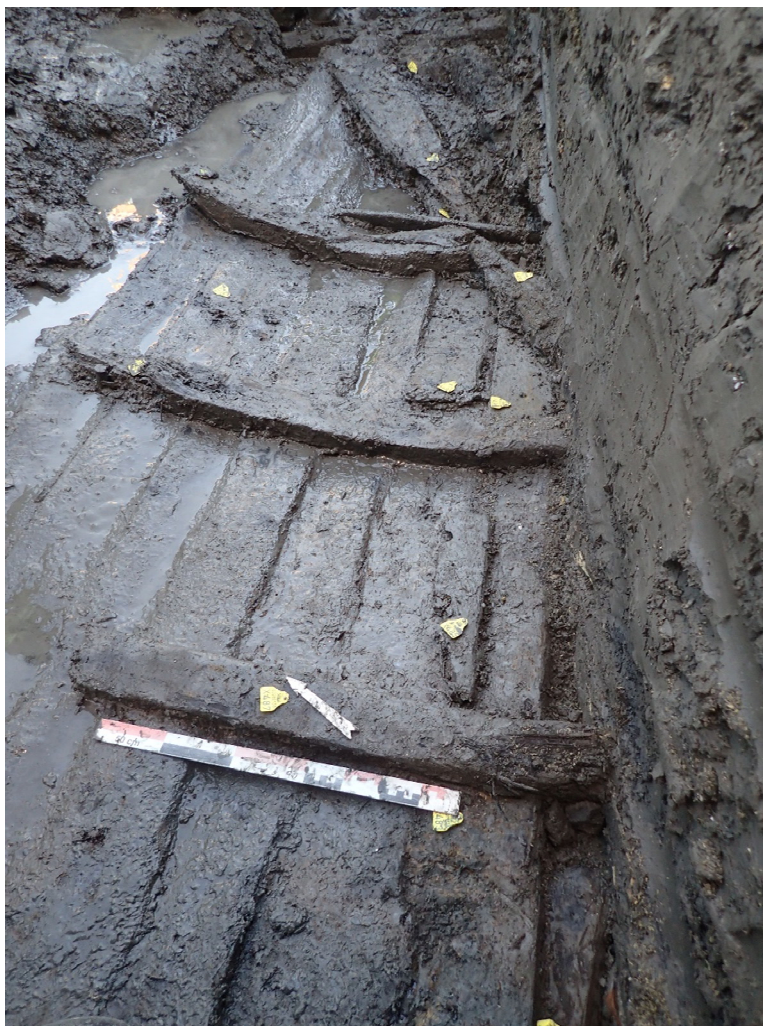
Figur 24: Bunnstokker in situ på Bispevika 6. Foto: Kristina Steen NMM.

Bandene varierte noe i bredde og tykkelse, fra 6,7 til 9,5 cm i maks bredde, og 6,5 til 8,2 cm i maks tykkelse. Ingen av lengdene var helt intakte, men den best bevarte bunnstokken (x024) hadde en lengde på 1,2 m. Bunnstokkene var plassert med noe varierende mellomrom. Fra bakre kant på en bunnstokk til fremre kant på neste var det ca. 53 cm, 49 cm og 56 cm. Formen på bunnstokkene var relativt svakt kurvet frem til rundt tredje-fjerde bordgangsflate fra kjølen hvor bandet fikk en noe krappere kurving oppover, spesielt akterover mot stevnen. Bispevika 6 var med andre ord et relativt lettspantet og flatbunnet fartøy med smale band forholdsvis spredt plassert.

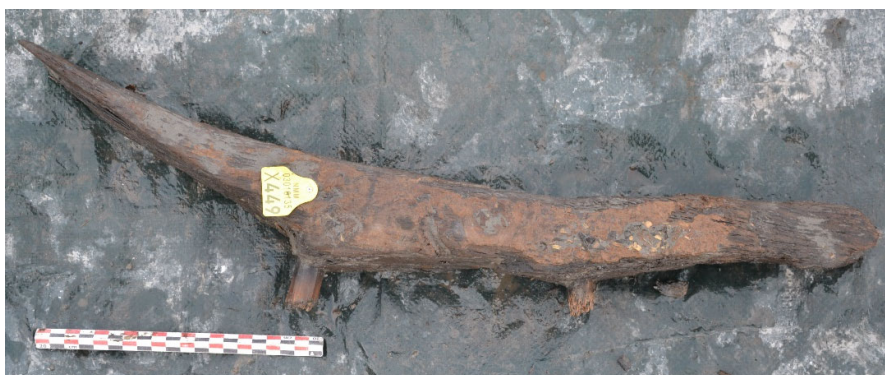
Figur 25: Band x001, mulig topptømmer. Foto: Kristina Steen NMM.

Ingen av bunnstokkene har begge endene bevarte, og på styrbord side er alle avrevet i større eller mindre grad. Det ble funnet tre løse deler av band vest for vraket, x001, x003 og x063. Alle var opprinnelig trolig mer eller mindre *in situ* men ble revet opp ved kikkhullgravinga med gravemaskin. Delene kan være forlengelser av bunnstokkene *in situ* og dermed bunnstokkenes originale styrbord ende eller deler av eventuelle topptømmer. Ut ifra den bevarte utformingen av bunnstokkene x012, x014 og x024 er det muligens kun noen få cm som mangler på den opprinnelige øvre styrbord avslutningen. Dermed er trolig ikke den rundt 60 cm lange x001 en forlengelse av disse. x013 ser derimot ut til å mangle en større del. Selv om nedre del av band x001 er skadet ser det ikke ut til å passe med det øvre bruddet til x013. Det virker heller som om den nedre enden av x001 er en horisontal skrålask. Dermed trolig x001 en del av et topptømmer. x001 har en skadet, men relativt intakt øvre kant som er noe avrundet. Med unntak av lasken har bandet to hele bordflater og rest av en tredje. Selv om x001 ble målt inn fra grøftekanten før arkeologene fikk gå ned i grøfta, indikerer innmålingene at bandet opprinnelig har vært plassert i området over enten x012 eller x013, og fortsatt videre opp i fartøyet. Siden x063 og x003 ble tatt ut med gravemaskin, er feltdokumentasjonen ikke tilstrekkelig til å bestemme bandenes plassering, men en av disse kan være den øvre enden på x013. En av dem, eller begge, kan også være del av topptømmer.

Av de løse banddelene var det to som trolig har vært toptømmer; x001 på styrbord og x060 på babord. De andre bandene lot seg ikke definere på bakgrunn av feltdokumentasjonen. Begge toptømmer har skader, men det virker ikke som om det er mye som mangler av deres korte ender. De nedre endene avsluttes i horisontale skrålask som trolig har vært festa på toppen av bunnstokkene. Den øvre enden på x001 har en delvis avrundet ende som virker original. Det samme er tilfellet for x063. Begge har rester av tre bordgangsflater i tillegg til lasket. Siden ingen av toptømmerne ble funnet in situ må det ytterligere dokumentasjon av båtdelene til før deres originale plassering kan fastsettes. I felt ble x060 funnet på styrbord side på utsiden, mellom bunnstokkene x013 og x038, mens x001 ble funnet på utsiden mellom bunnstokkene x012 og x013. Hvis plasseringen i felt reflekterer deres originale plass i fartøyet, har de trolig vært festet rundt midten av den bevarte delen av vraket. Her virker bunnstokkene å strekke seg opp til rundt 4.-5. bordgang. Ved å legge til de tre bordgangsflatene på toptømmerne indikerer det da at Bispevika 6 kan ha hatt 7-8 bordganger originalt.

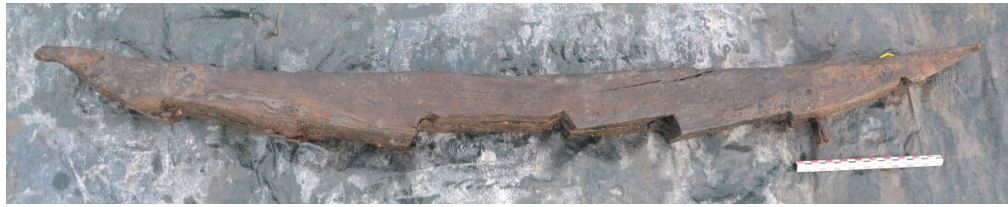
Figur 26: Dokumentasjonsbilde av bunnstokk x024 sett fra siden med vågriss i tillegg til et ytterligere trekantet hakk i overgangen mellom tredje og fjerde bordgangsflate. Foto: Kristina Steen NMM.

Bandene var festet til hvert av de underliggende hudbordene med en trenagle. Trenaglen var festet på nedre del av hudbordet nær sua. En liten trekantet kile var slått inn i trenaglen fra innsiden for å holde denne på plass, mens det var et tilspikket hode på naglens utside. Diameteren på trenaglen med kile lå rundt 2-2,1 cm. Over kjølen hadde bunnstokkene utsparte vågriss (dreneringskanaler). Ved x024 og x038 var det hogd inn to små trekantede hakk på hver side av kjølen hvor vann ville ha rent igjennom til et punkt i båten hvor det kunne pumpes eller øses ut. Trolig er det tilsvarende utforming av vågriss på de resterende bunnstokkene. Et tilsvarende trekantet hakk er laget ved x024 i overgangen mellom tredje og fjerde bordgangsflate. Innhakkene har trolig samme funksjon som de plassert over kjølen.

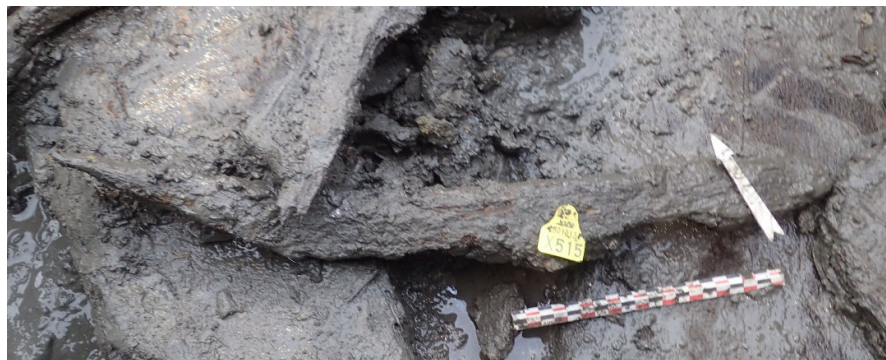
Figur 27: Band x060, mulig topptømmer. Foto: Kristina Steen NMM.

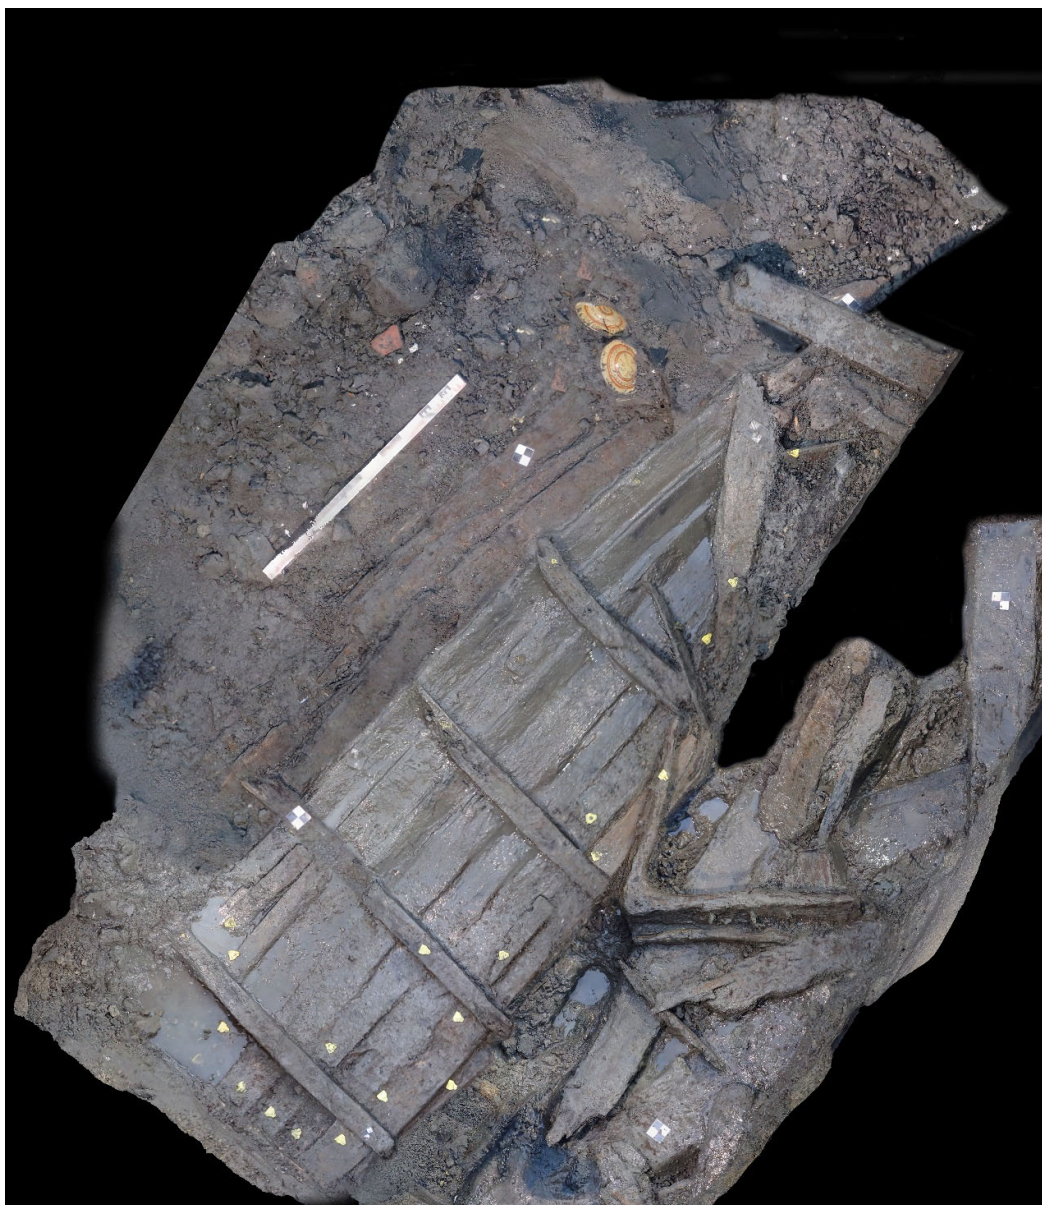
Figur 28: Sammensatt ortofoto av Bispevika 6 med hudbord og band. Foto: Kristina Steen NMM.

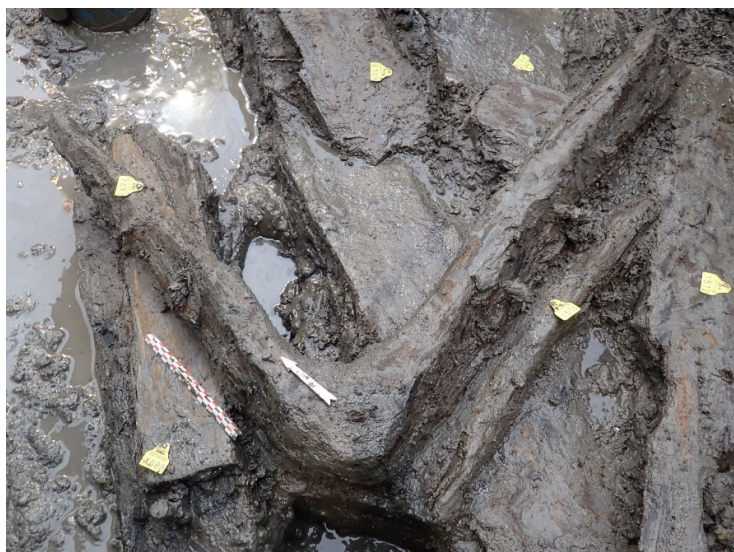
Figur 29: V-formet band x042. Foto: Kristina Steen NMM.

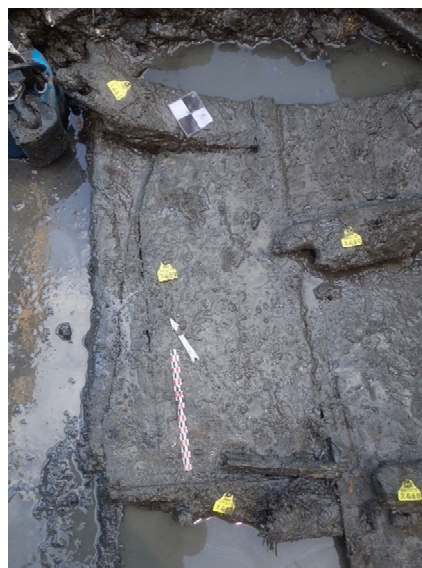
Figur 31: Tilje x010 med innhogg/tilpasning til underliggende bunnstokk x012. Foto: Kristina Steen NMM.

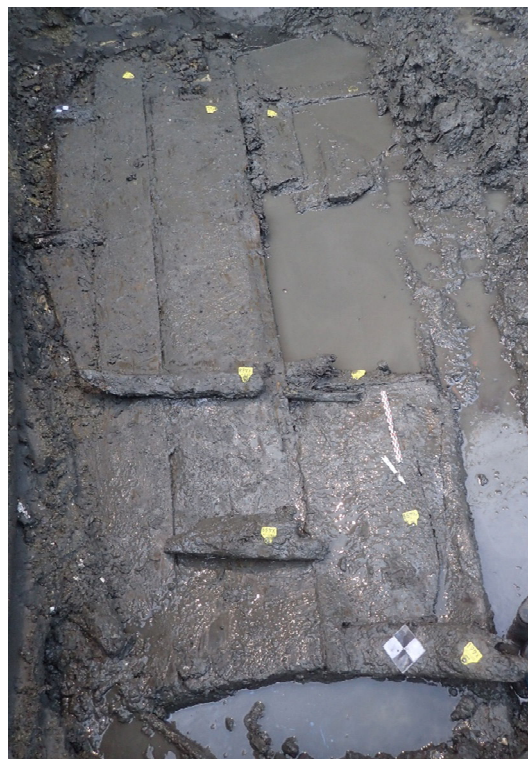
Figur 32: Tiljenes originale akterende som avsluttes like over bunnsstokk x012. Foto: Kristina Steen NMM.

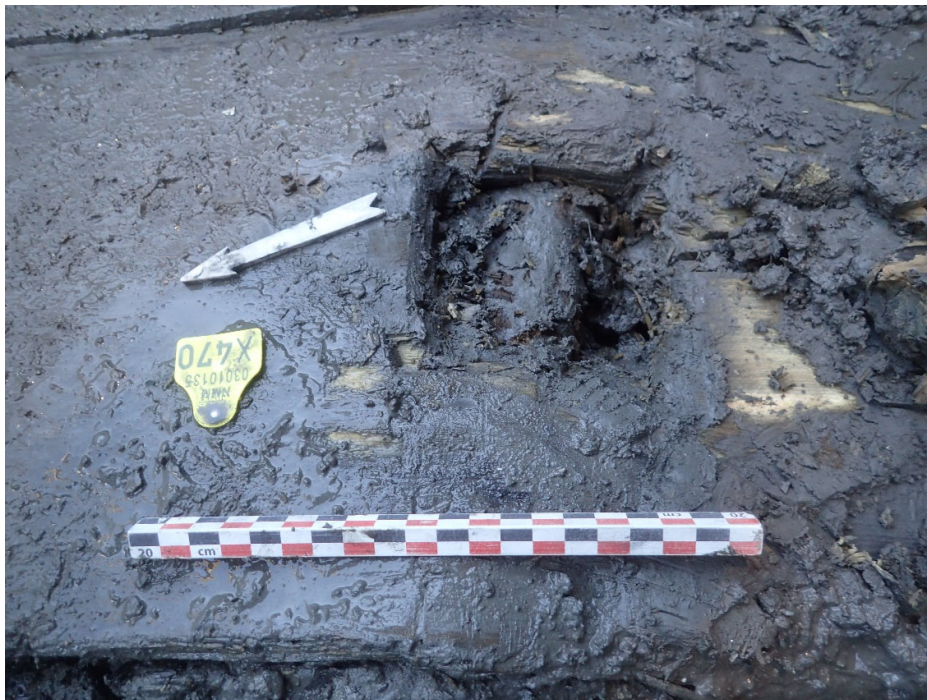
Figur 34: Firkantet hull i tilje x021. Foto: Kristina Steen NMM.

Tilja som lå rett over kjølen, x021, hadde som tidligere nevnt ingen uthugging, som tilpasning til de underliggende bandene. Bordet var heldekkende med unntak av et uthogd firkantet hull rett over bunnstokk x024 og kjølen. Hullets dimensjoner var ca. 11 cm x 11 cm. Siden dette er det eneste tilpassede hullet over kjølen er det mulig at denne kan ha vært en tilpasning til en for en form for rigganordning.

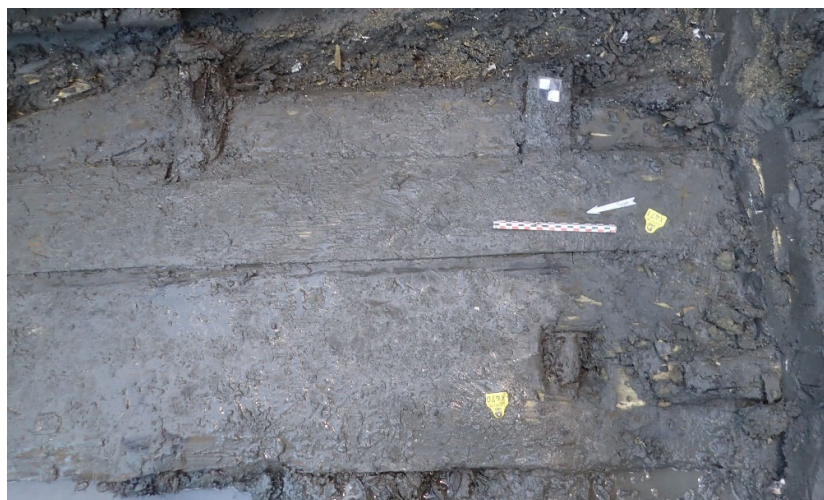
Figur 35: Hull i tilje x021, like over bunnstokk x024 forut i den bevarte delen av Bispevika 6. Foto: Kristina Steen NMM.

Det ble ikke dokumentert spor etter kjølsvin eller mastefisk under feltundersøkelsen av Bispevika 6. Det ble heller ikke dokumentert elementer fra en eventuell rigg, som mast, jomfruer, vantefester eller lignende. Noen elementer i fartøyet kan derimot indikere at Bispevika 6 i alle fall tidvis kan ha gått under seil. I tilje x021 som lå over båtens kjø, var det

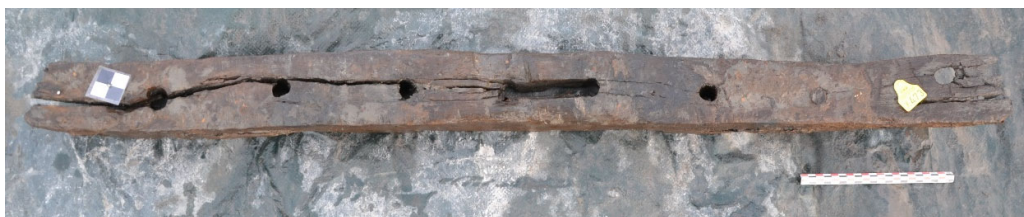
Figur 36: Bunnstokk x024 sett ovenfra med midtstilt rektangulært-formet hull. Foto: Kristina Steen NMM.

Like under plasseringen av det firkantede hullet i den ene tilja har bunnstokk x024 to tett plasserte trenaglehull. Mellom de to trenaglehullene er det et gjennomgående, smalt rektangelformet hull med noe bredere avrundede kanter på ca. 13 x 2,5 cm (med litt større bredde i de avrundede hjørnene). Ingen av de andre bevarte bunnstokkene har tilsvarende hull, eller trenaglehull over kjølen overhodet. Plasseringen av hullet i bunnstokket, like under det firkantede hullet i tilja, indikerer at disse hører sammen og at noe har vært festet i bunnstokken som har kommet opp gjennom tilja. Utformingen på hullet i tilja indikerer at dette er mastens plassering i Bispevika 6. Dimensjonene på hullet i bunnstokken virker derimot relativt smalt til å være et mastehull. Hvis en mast skal passe i dette hullet bør mastens nedre del ha en tapp som kan tres ned i hullet. Det er også mulig at hullet kan ha hatt en annen funksjon.

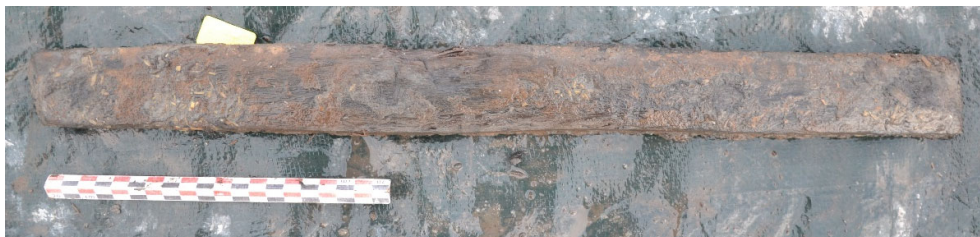
Figur 37: Reparasjonsdel x047 sett fra utsiden. Foto: Kristina Steen NMM.

Av den bevarte delen av Bispevika 6 er det kun dokumentert en reparasjonsdel, x047 som er en 55 cm lang eikedel med en maksbredde på 5 cm og en maks tykkelse på 2 cm. I felt virket det som at delen hadde intakte kanter og at den er utformet som en list. Den ble funnet på utsiden av hudbord x009/x016, mulig akkurat i overgangen til hudbord x008. x047 var dekket av tjære på utsiden og hadde rester av tetningsmateriale på innsiden. Spikerhull indikerer at x047 har vært festet på utsiden av hudbordene ved hjelp av minst to spiker. Den smale utformingen tyder på at den kan ha virket forsterkende i sua mellom to hudbord, eller tettet en relativt liten sprekk i hudbord x009/x016.

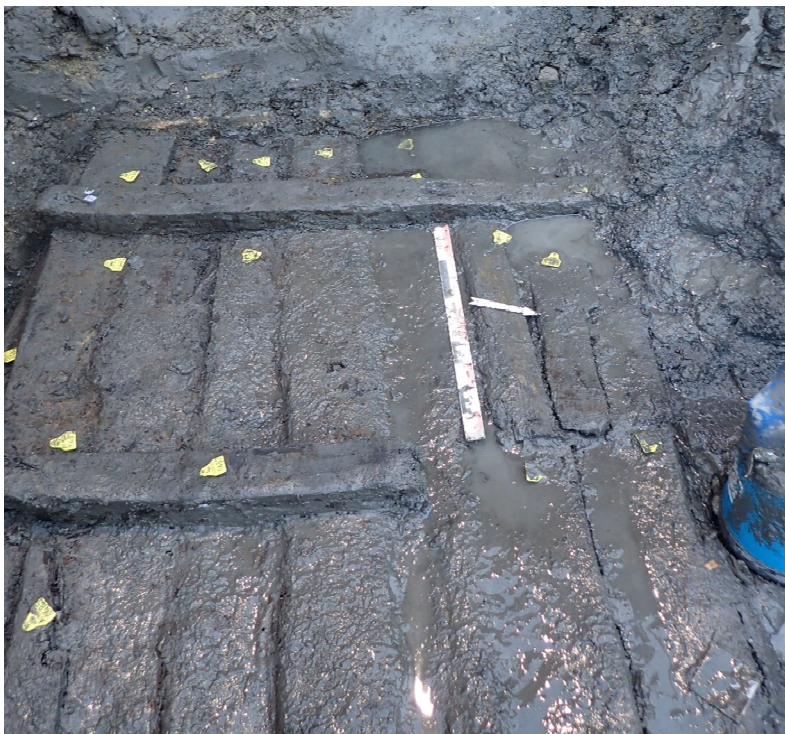
Figur 38: x040 (med hvit nordpil) og x041 på innsiden av hudbordene. Foto: Kristina Steen NMM.

x040 ligger rett inntil x041 og har relativt like dimensjoner. Den er 50,5 cm lang, har en maks bredde på 8,5 cm og en maks tykkelse på 2 cm. x040 skiller seg derimot fra x041 med at den er av eik og har noen observerte spikerhull. Det er derfor mulig at denne kan være et reparasjonsbord som har vært festet på innsiden av hudbord x049. Et annet mulig reparasjonsbord er x036. Bordet er av eik og er 36 cm langt, med en maks bredde på 7 cm og en maks tykkelse på 3

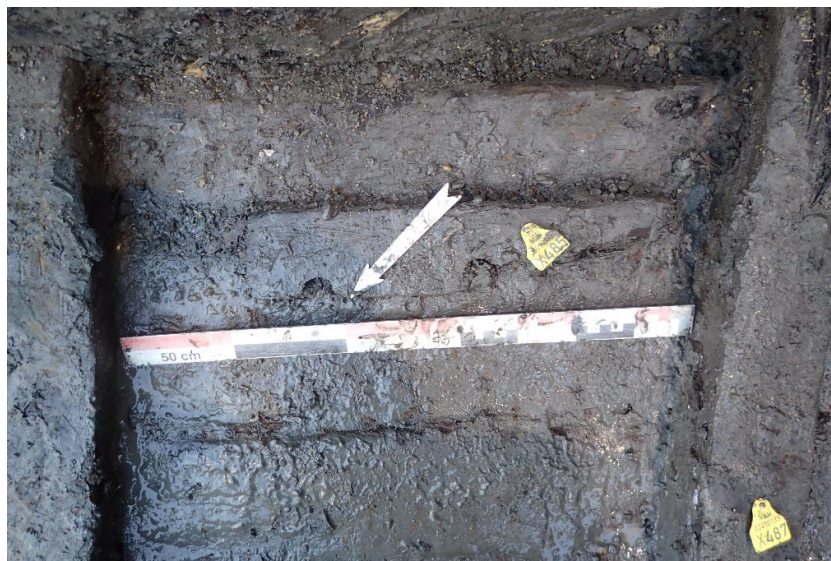
Figur 39: x036 på innsiden av hudbordene. Foto: Kristina Steen NMM.

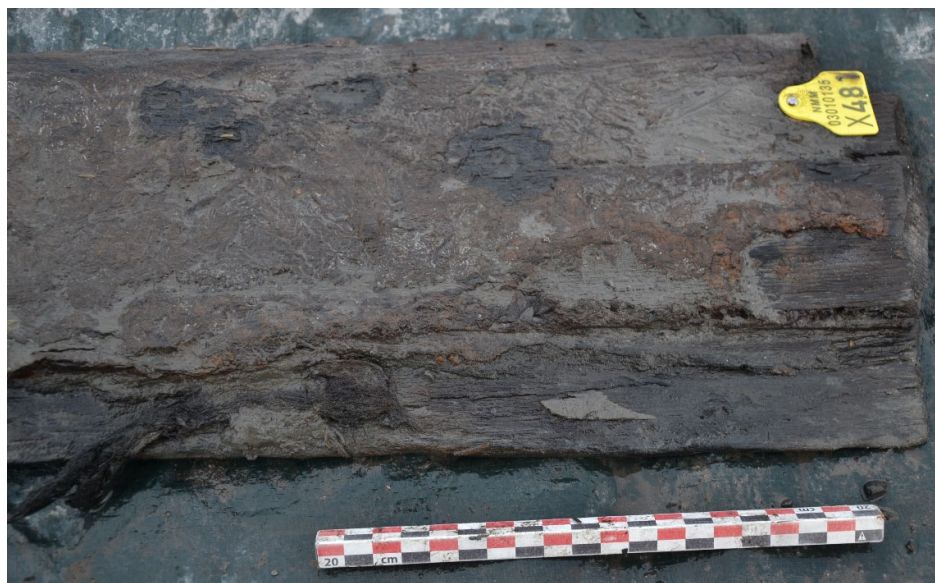
Figur 40: Eksempel på tetningsmateriale fra sua til hudbord x032. Foto: Kristina Steen NMM.

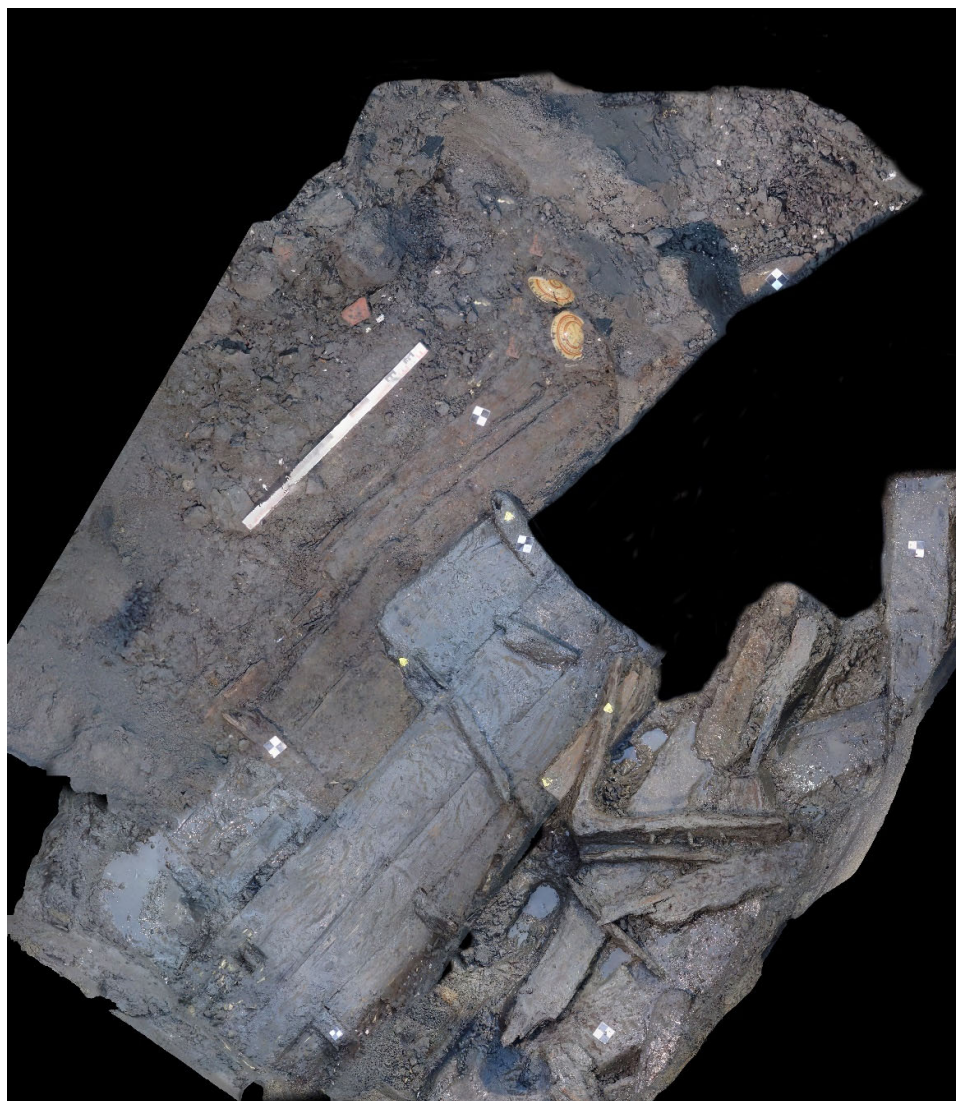
Figur 43: Ortofoto av Bispevika 6 med tiljer og løse deler. Ortofoto: Khalil Olsen Holmen NMM

Bispevika 6 har vært et av de mindre subbygde fartøyene dokumentert i løpet av undersøkelsene på tomtene B3/B7. Den bevarte delen av Bispevika 6 består av akterenden av et fartøy med en noe bedre bevart styrbord side, med rester av seks bordganger, og en mer oppstykket babord side med rester av tre bordganger. Fire bunnstokker sitter in situ med ytterligere en løs bunnstokk og to mulige løse toptømmer. Begge stevnene mangler, men ca. 3,4 m av akterdelen til den t-formede kjølen er bevart. Båtdelene er hovedsakelig i eik, med unntak av tiljene som lå delvis over bunnstokkene og ned på hudbordene. Til sammen dekker den sammenhengende delen av Bispevika 6s vrakform ca. 4 m i lengde og 1 m i bredde.

Generelt virker Bispevika 6 som et relativt lett og flatbunnet fartøy, med forholdsvis smale bunnstokker på 6,7 til 9,5 cm i maks bredde, plassert med ca. 49-56 cm mellomrom. Hudbordene er heller ikke spesielt stort dimensjonerte med maks bredder på rundt 17-22 cm og største intakte tykkelse mellom 2,1-2,5 cm. Få av hudbordene hadde intakte lengder. Et av de få intakt bordene hadde en lengde på rundt 2,85 m. Skaringene i hudbordene er ganske symmetrisk plassert på hver side av kjølen.
