## **Särskild arkeologisk utredning inför nybyggnad av E4 söder om Sundsvall**

**Rapportnummer 2010:15**  
**Ola George**

Särskild arkeologisk utredning inför nybyggnad av E4 söder om Sundsvall.  
Rapportnummer 2010:15

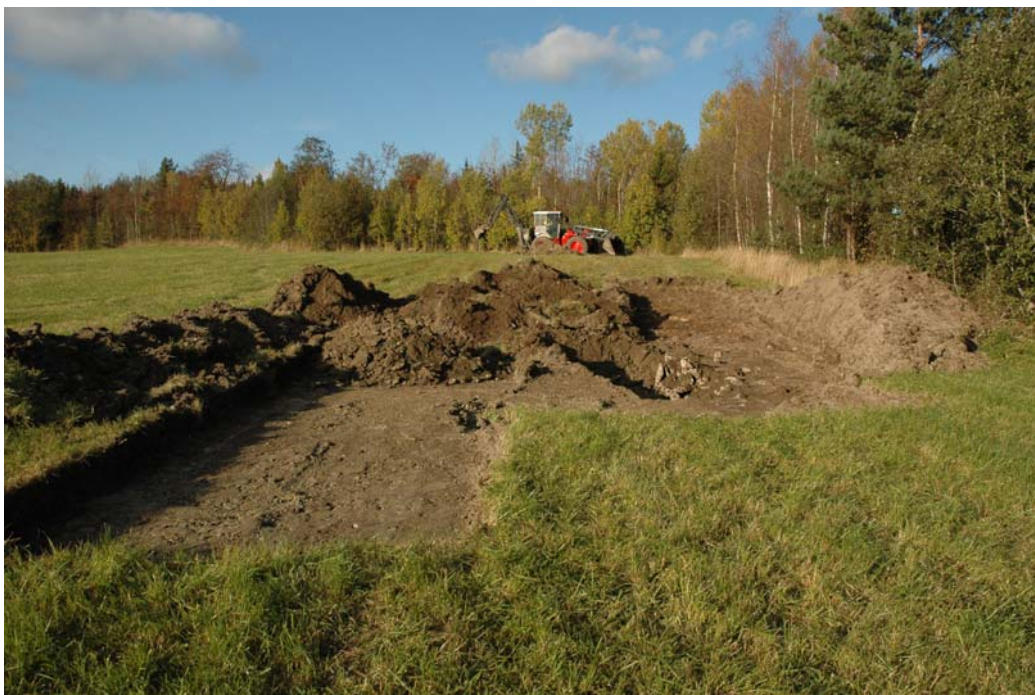
*Schakt vid Skrängsta i trakten av Myre. Foto från syd.*

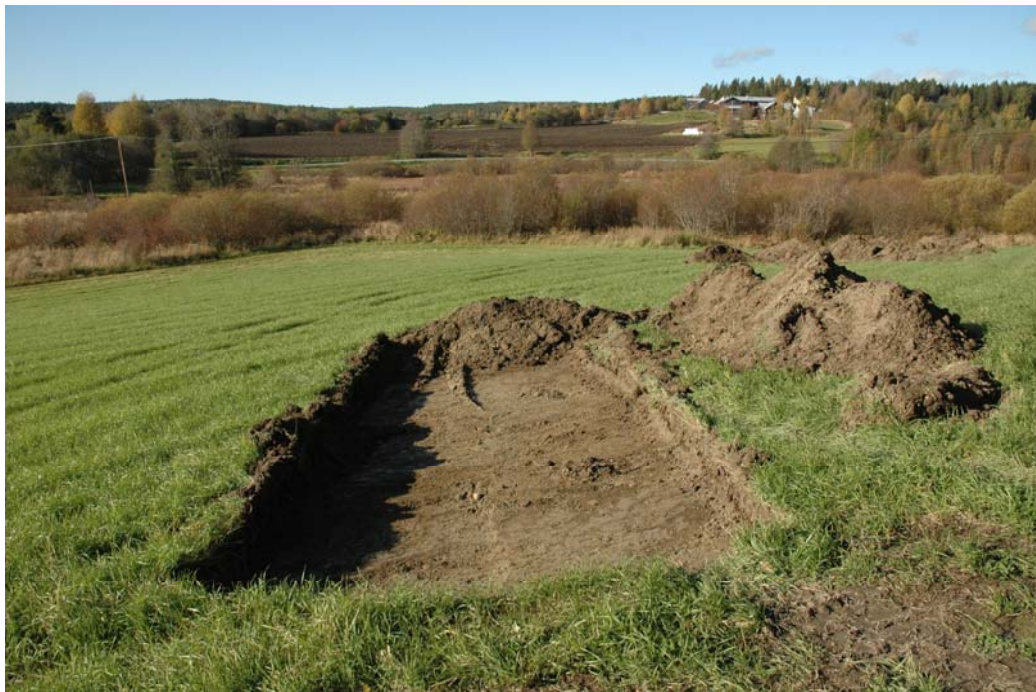
Vid Hummelviksberget grävdes många schakt (se bilaga) men endast en grop och några lämningar som bedömdes vara sentida stolphål kunde identifieras. I skogen öster om gården vid Hummelviksberget påvisades ett område med röjningsrösen. Här föreslås kartering och dokumentation av området.

*Schakt vid Hummelviksberget. Foto från öst.*

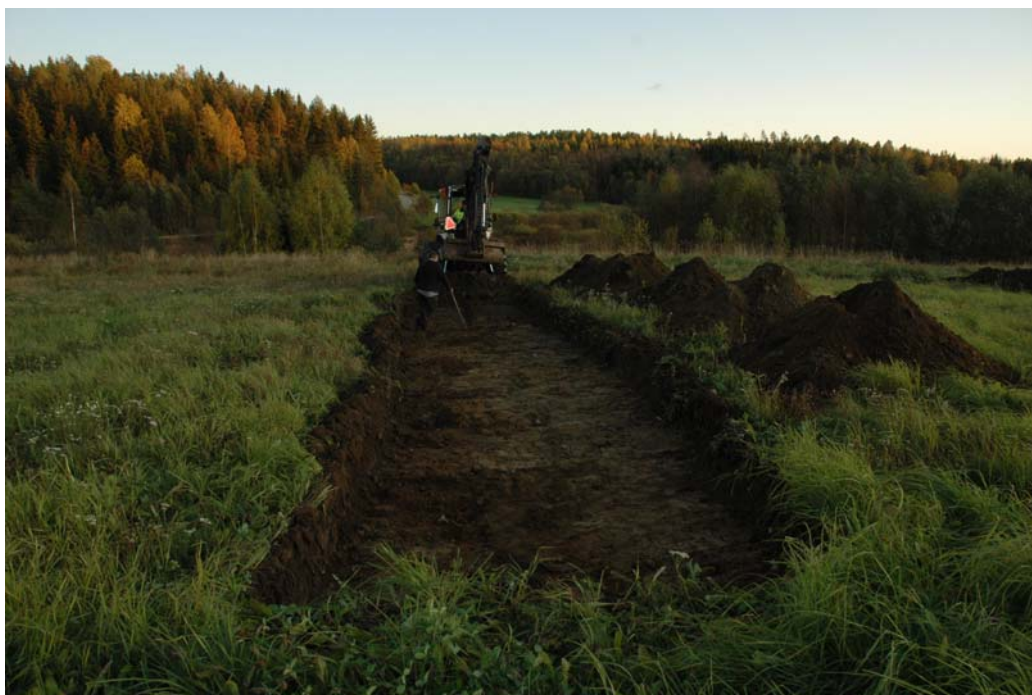
Schakt grävdes i åkern vid Åmon (norr om Åtjärnen) samt i skogsområdet strax norrut, inga fornlämningar påträffades inom dessa områden.

*Schakt vid Åmon. Foto från norr.*

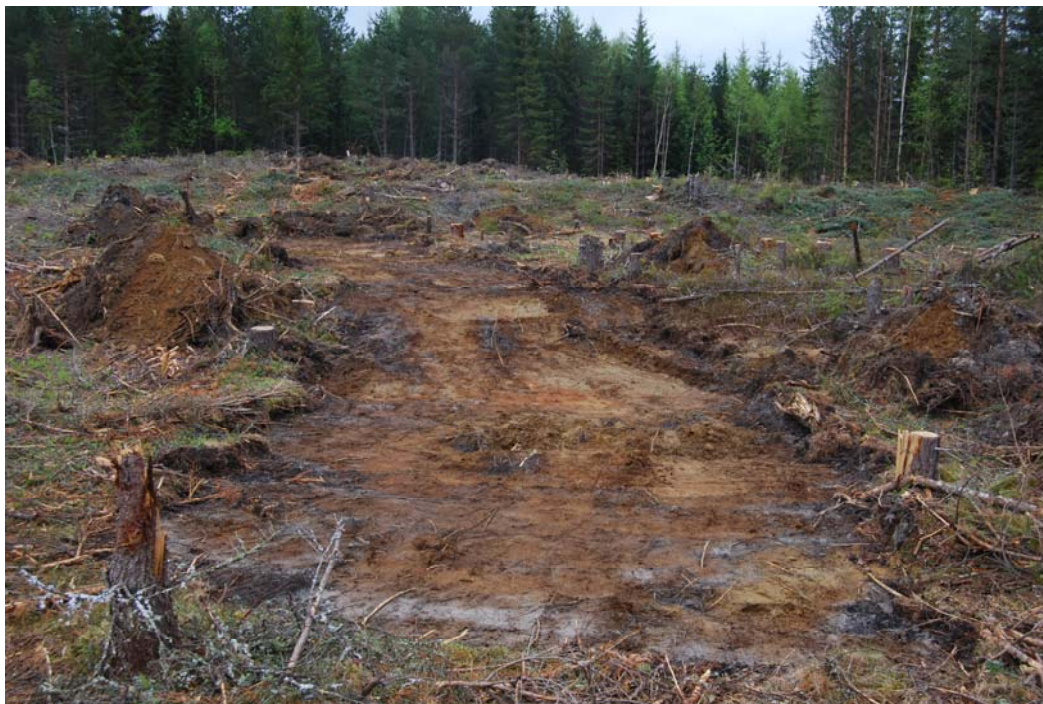
Norr om Ljungan vid Dingersjömon utfördes schaktning i anslutning till den grav som är registrerad där (Raä 153 Njurunda socken). Området utgjorde under yngre järnåldern en ö. Platsen karterades med magnetometer och anomalierna kontrollerades.

Vid utredningen var det angeläget att ta reda på om det fanns rester efter en boplats kring graven. Utredningen kunde dock inte påvisa några boplatsslämningar. Graven kommer efter vägbygget att ligga på en smal limpa avskuren från den övriga "ön". Eftersom miljön blir så pass förändrad kan det möjligen vara nödvändigt att undersöka och ta bort graven trots att den inte ligger i själva vägområdet.

*Schakt vid Dingersjömon. Foto från syd.*

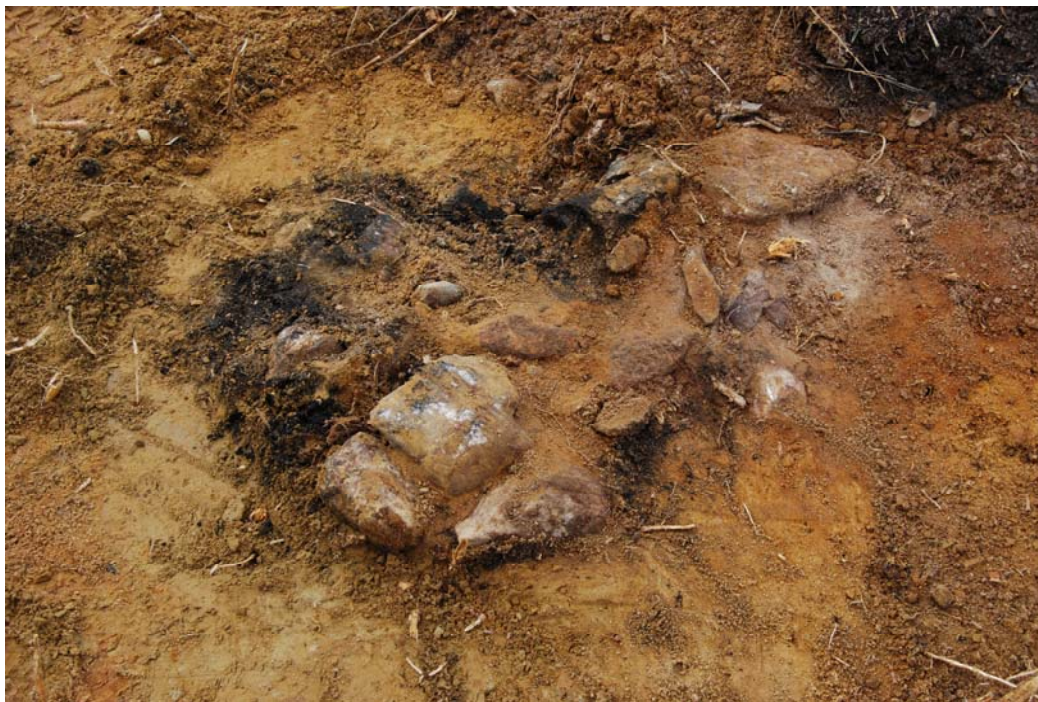
Inom fastigheten Njurunda Prästbol schaktades ytor av inom den stenröjda yta som finns registrerad där (Raä 299:2 Njurunda socken). En hård påträffades (Raä 838 i Njurunda socken med status som bevakningsobjekt). Murberget föreslår att ytan omfattas av en förundersökning.

*Härd vid Njurunda Prästbol.*

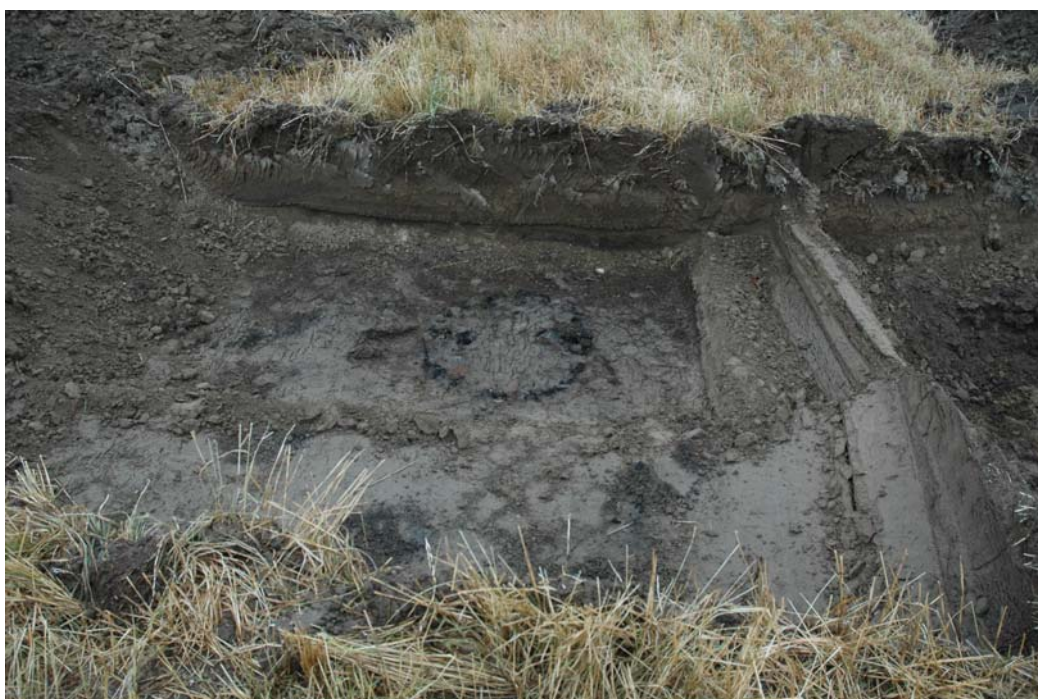
Vid Kaptensdalen i Nolby framkom flera fornlämningar inom området för Raä 147 (Plats med tradition, plats för hög). Där påträffades: Ett stolphål (Raä 837 i Njurunda socken med status som övrig kulturhistorisk lämning), en härd (Raä 840 i Njurunda socken med status som fast fornlämning) och en ansamling av skörbrända stenar (Raä 839 i Njurunda socken med status som fast fornlämning) i ett kulturlager som bland annat innehöll bränd lera, sot, tegelfragment, brända ben och glaserat rödgods (keramik från 1600-1700- tal). De skörbrända stenarna tolkas som resterna efter en stenugn. Fynd av en järnyxa, glaserat rödgods, brända ben och vad som bedöms vara ugsnfodring tillvaratogs vid utredningen.

*Härd (Raä 840) i schakt vid Kaptensdalen.*

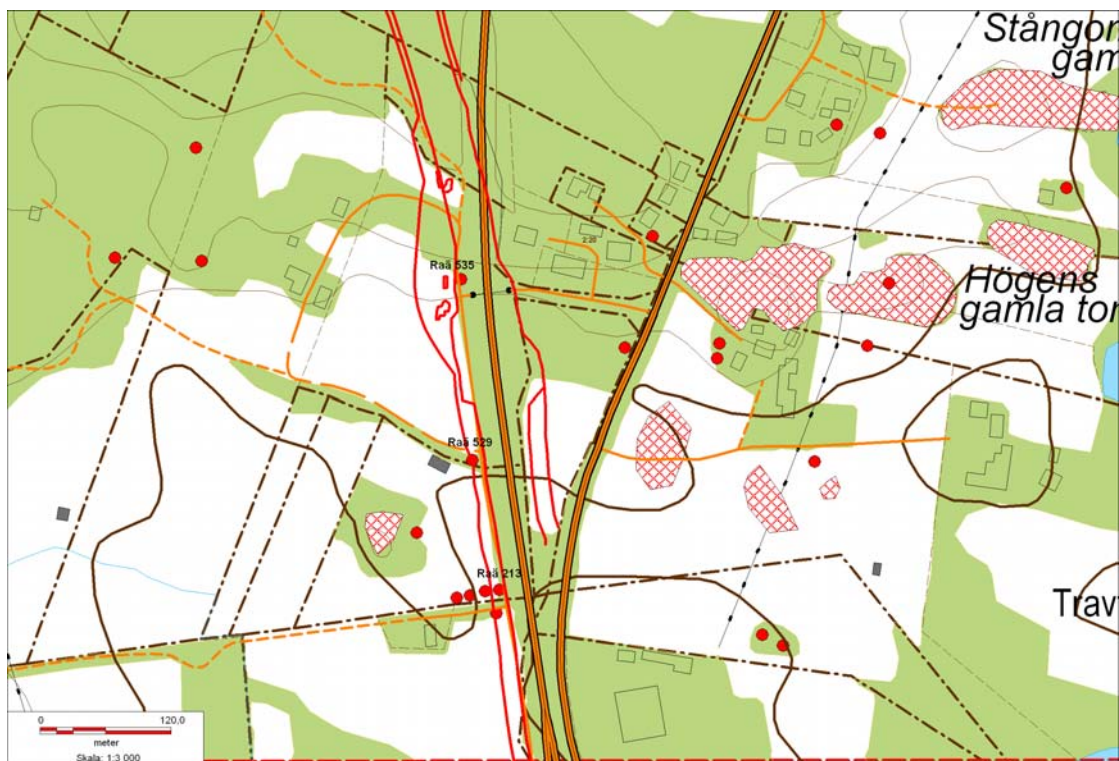
Bild 1. Vägområdet vid Myre med fornlämningarna inlagda.

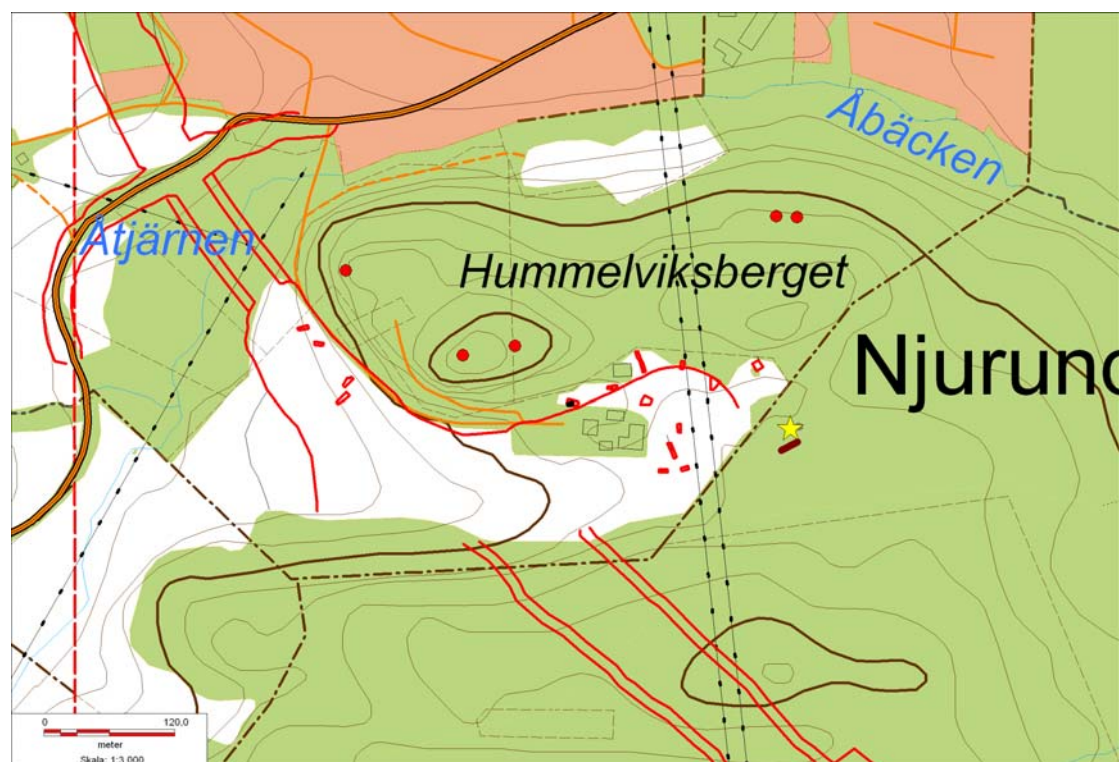
Bild 2. Vägområdet vid Hummelviksberget. Området med röjningsrösen markeras av en gul stjärna.

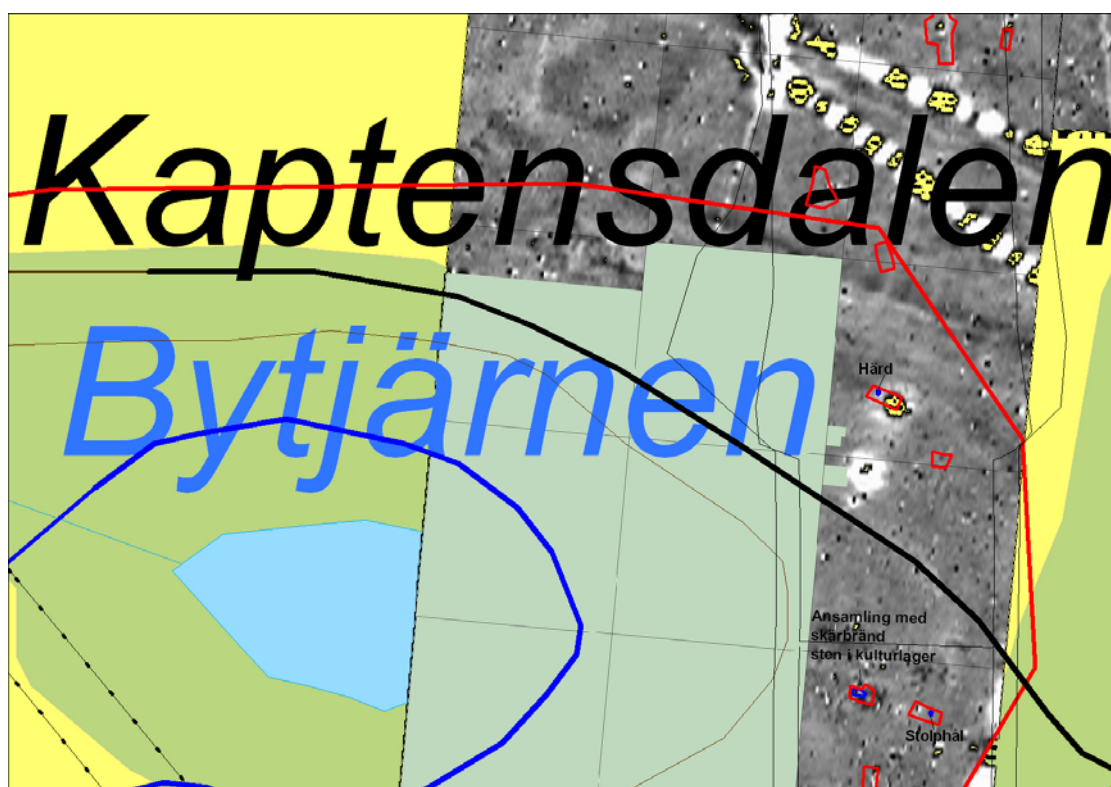
Bild 6. Vägområdet vid Kaptensdalen i Nolby. Den svartvita bakgrunden visar magnetometer-karteringen. Schakten och de nyupptäckta fornlämningarna är markerade. Härden har Raä-nummer 840, stolphålet Raä-nummer 837 och ansamlingen av skärbrända stenar som tolkas som rester efter en stenugn har Raä-nummer 839. Den svarta linjen markerar nivån 25 meter över havet, den blå linjen 15 meter över havet. Den röda linjen visar utbredningen av Raä 147 (uppgift om gravhög).
