## Arkeologisk utredning inför ombyggnad av väg 90 Bollstabruk - Hällsjö.

*Torplämning i Kärr, Dals socken, Kramfors kommun, Ångermanland.*

**Rapportnummer 2009:14**  
**Ola George**

Arkeologisk utredning inför ombyggnad av väg 90 Bollstabruk- Hällsjö.  
Rapport nr 2009:14

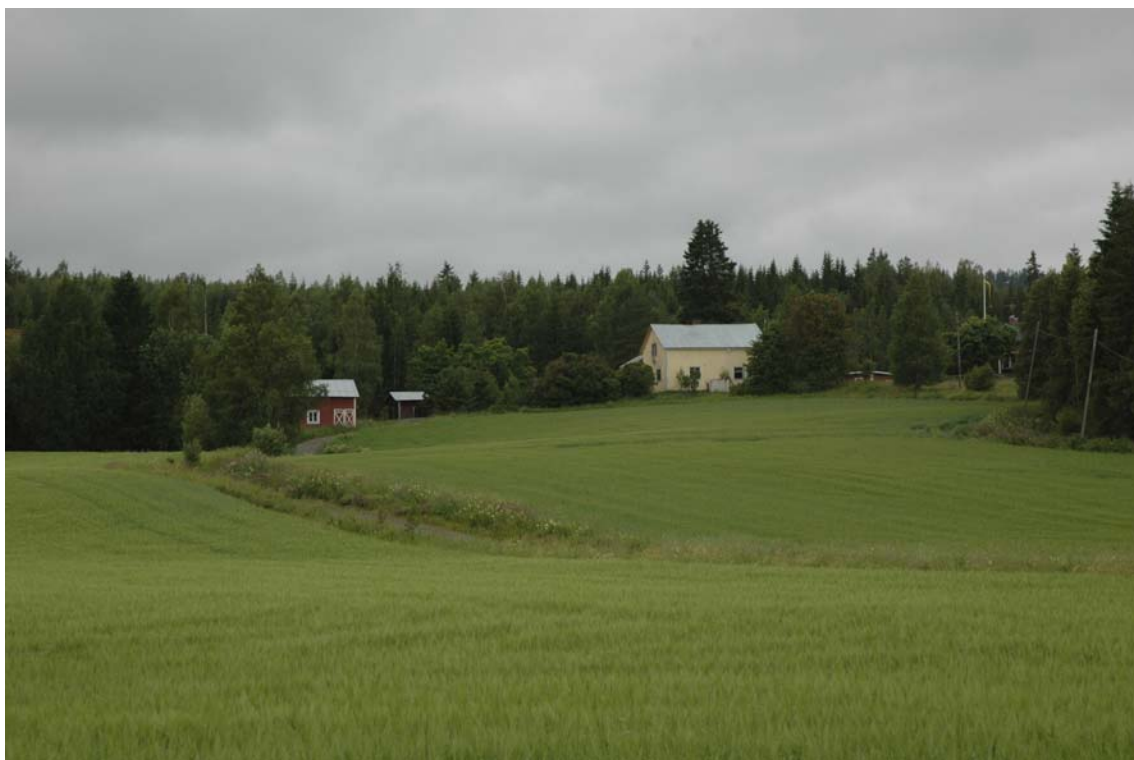
*Området som schaktades i Hållsätter låg på den plana höjden framför det gula huset.*

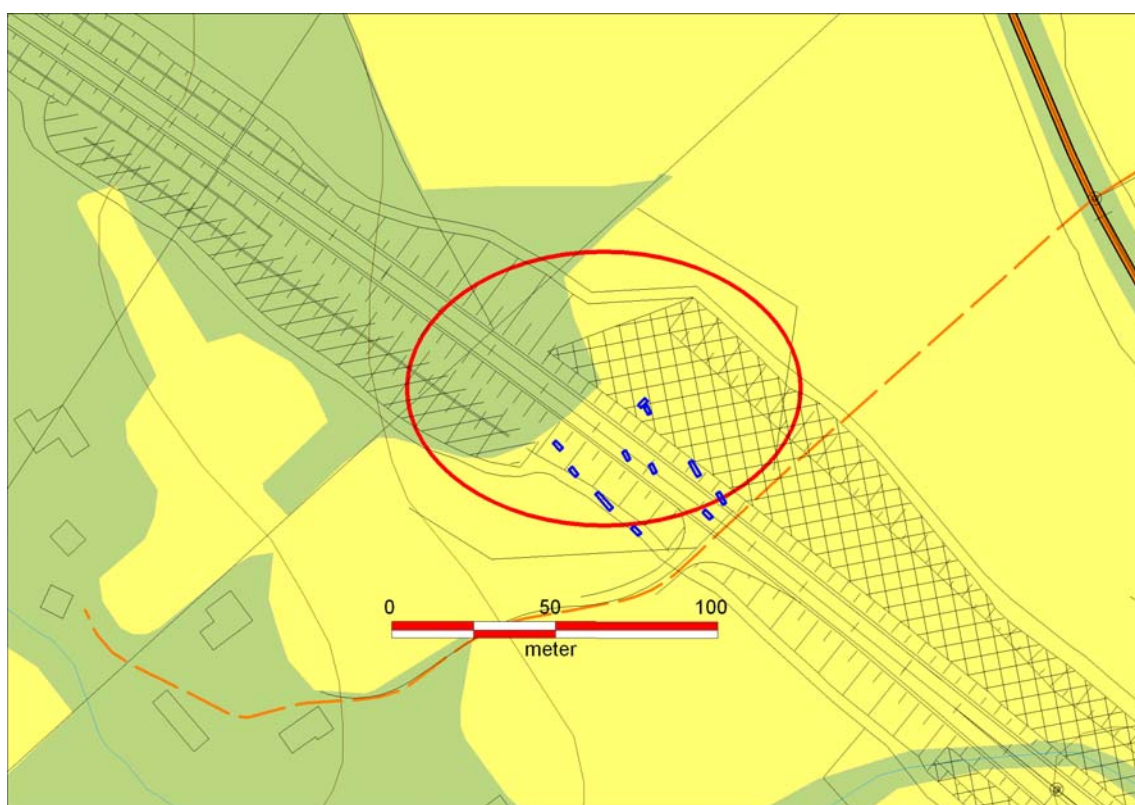
*Schakten som grävdes i Hållsätter markerade med blått.*

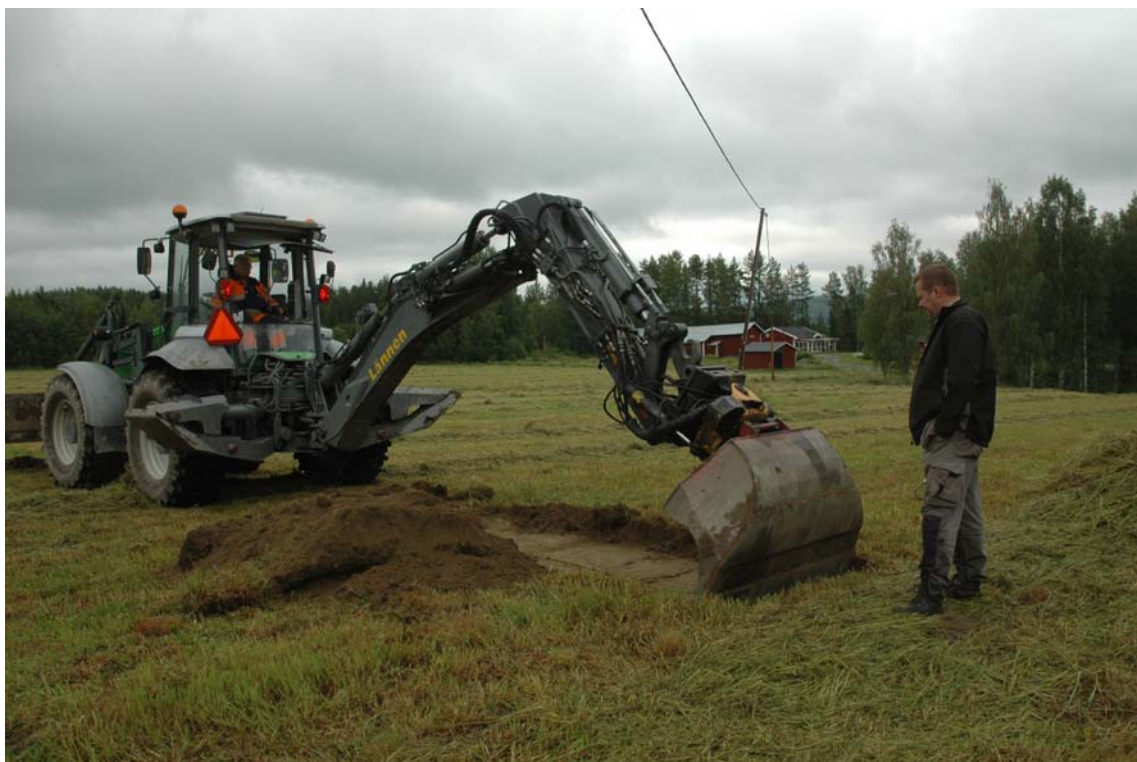
*Schaktning i Dals-Årsta.*

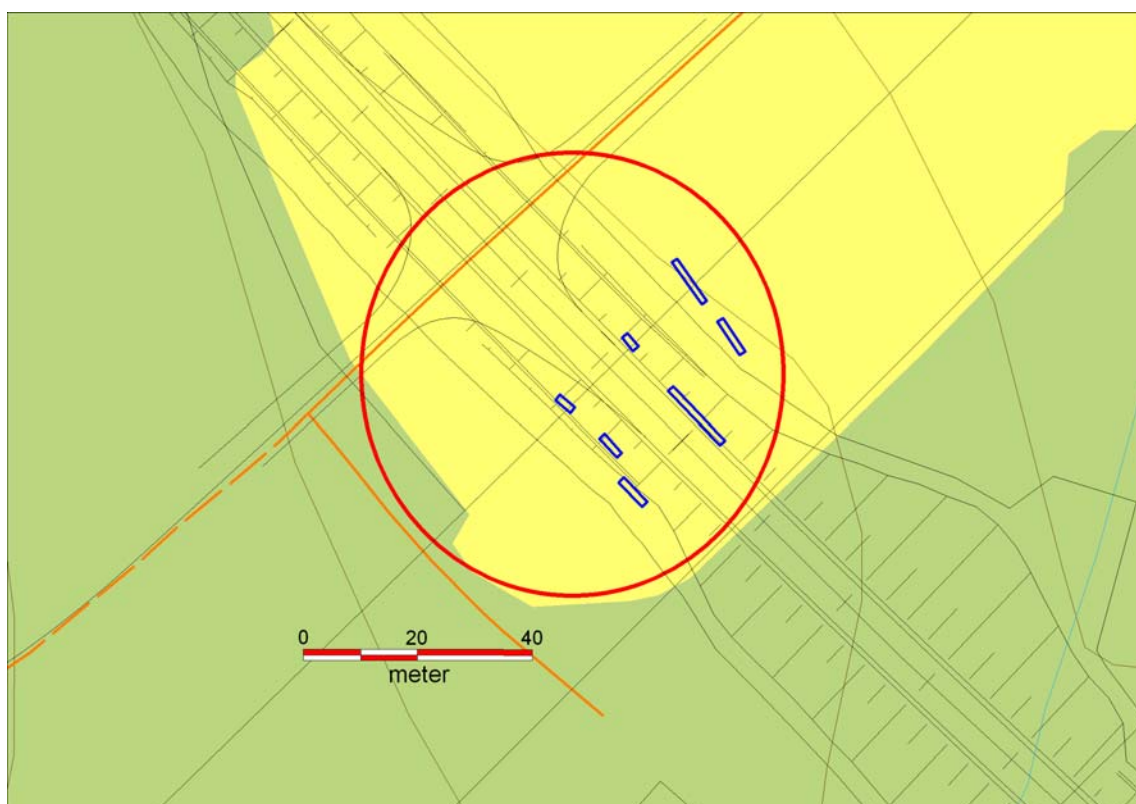
*Schakten som grävdes i Dals-Årsta markerade med blått.*

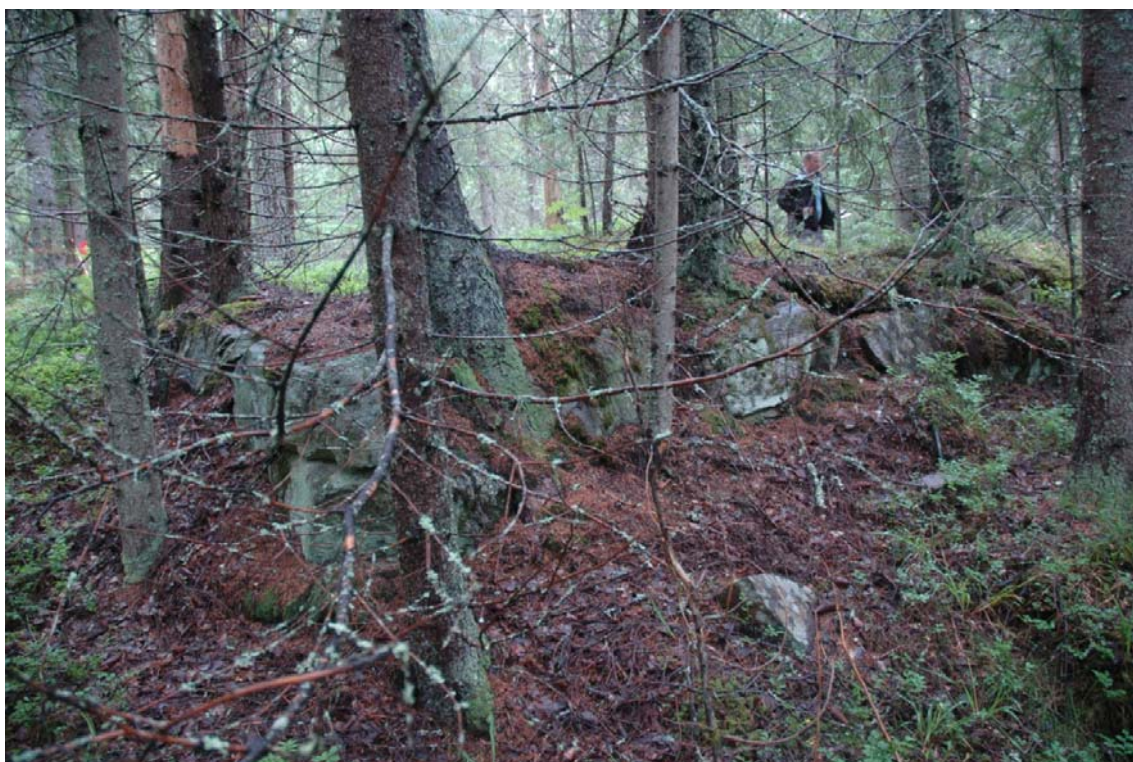
Två husgrunder påträffades inom fastigheten Kärr 1:98 (se bilaga 1). Den ena (x 6996 800 y 1589 308) har stensatt grund 5x5 m (diagonalerna orienterade i Ö-V respektive N-S) på tre av sidorna med en högsta höjd på ca 0,8 m. I grundens södra hörn finns rester efter ett spisröse 2x2 m stort. Vid utredningen lyftes delar av torven över spisröset bort utan att något tegel syntes. Omkring 10 m VNV om denna grund är en stengrund ca 4 x 4 m belägen. Husgrunderna har inte iakttagits på någon av de historiska kartorna som museet granskat. Enligt markägaren Sten Hellström kallas lämningarna för Stattins- torpet. Vid kontroll med ordförande i Härnösands släktforskare Peter Sjölund fanns en torpare vid namn Erik Stattin i Flögsätter under slutet av 1800-talet, med ledning av dessa uppgifter kan det antagas att lämningarna är från slutet av 1800-talet. Huslämningarna utgör kulturhistoriska lämningar till vilka hänsyn måste tas.

*Husgrund med spismursröse vid det så kallade Stattinstorpet.*

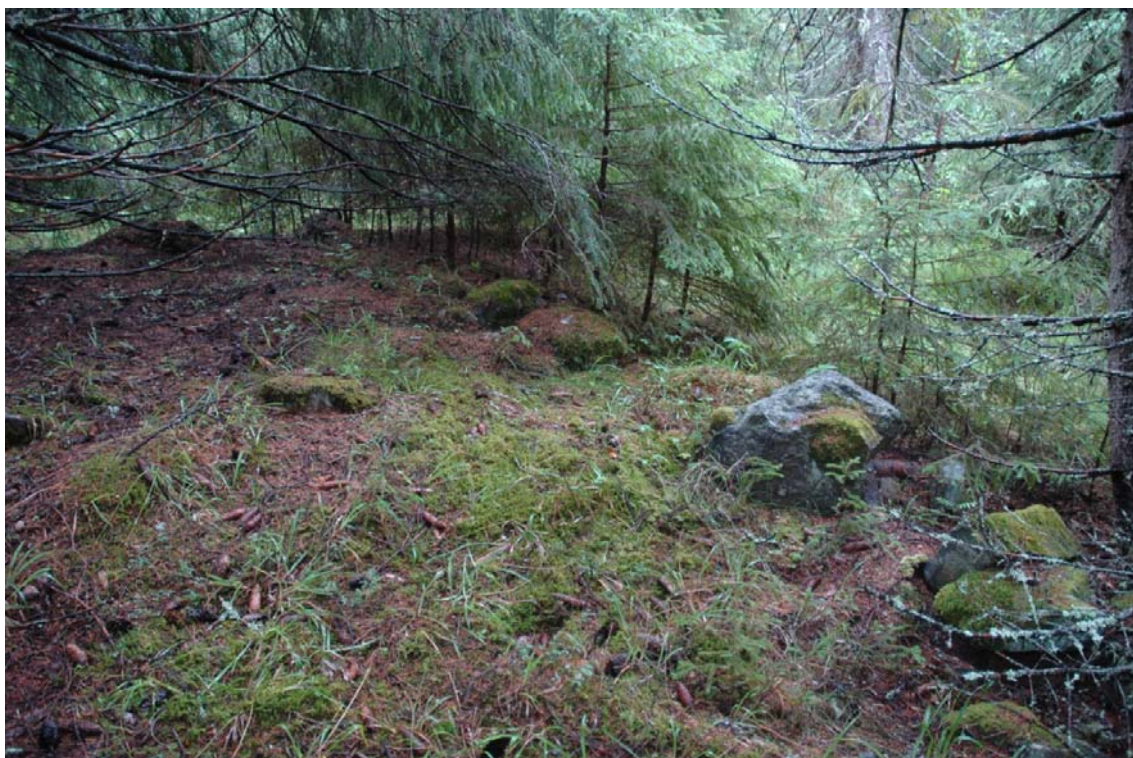
*Stengrund 10 m VNV om föregående grund vid det så kallade Stattinstorpet.*

Nordväst om husen finns en igenväxande åkerplätt. Från denna går en liten väg upp mot stengrunden med spisiröset.

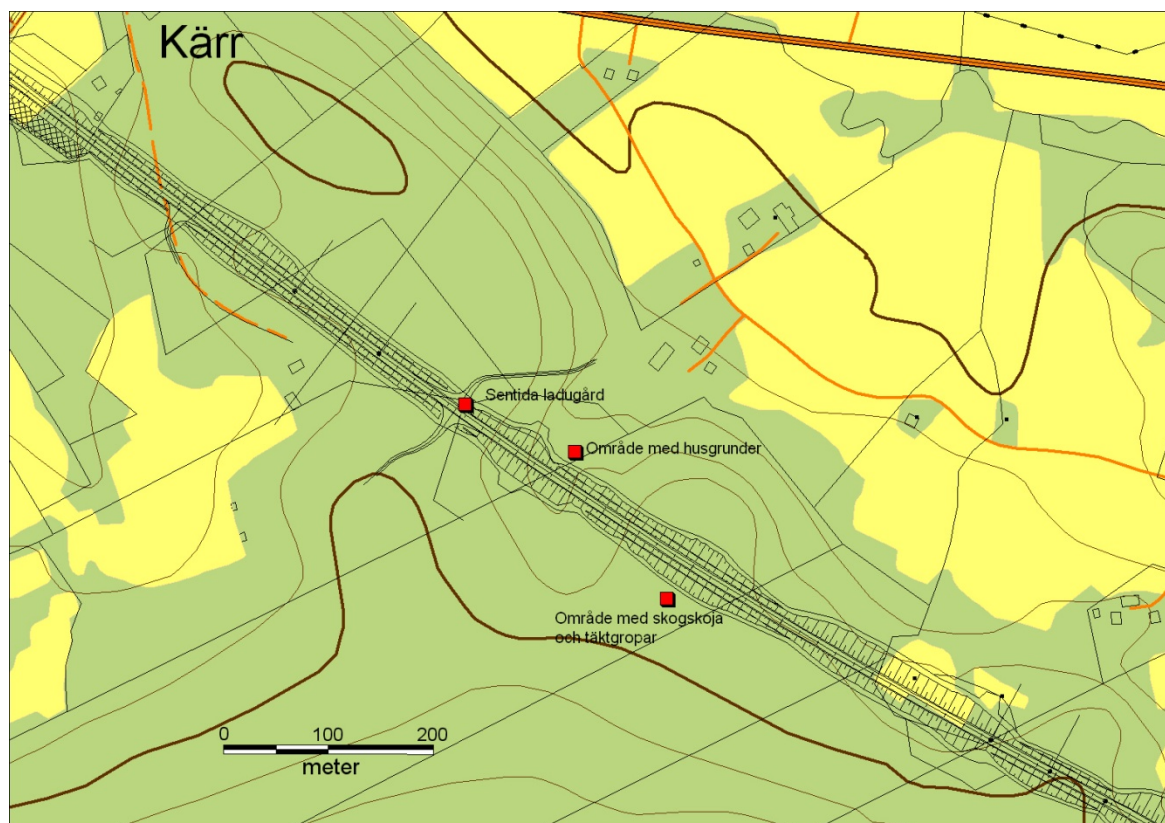
### Bilaga 1. Kartor över området.

I ett högre beläget område (x 6996 660 y 1589 396) inom fastigheten Hällsjö 6:2 påträffades resterna efter en skogskoja samt täktgropar (kolningsområde se bilaga 1). Inom en yta på ca 20 x 50 m i NV-SÖ orientering förekommer gropar, några kolbottnar noterades däremot inte. Området utgör en kulturhistorisk lämning till vilken hänsyn måste tas. Ytans östra del tangerar vägområdets västra begränsning.

En sentida sommarladugård med tre bås (x 6996 845 y 1589 203) påträffades inom fastigheten Kärr 1:98, enligt markägaren Hellstöm flyttades den till platsen under 1920-talet (se bilaga 1). Hellström som är född i slutet av 1930-talet och har bott i byn i hela sitt liv har inget minne av att den varit i användning under sin levnad.

*Karta med lämningar inom vägområdets norra del.*

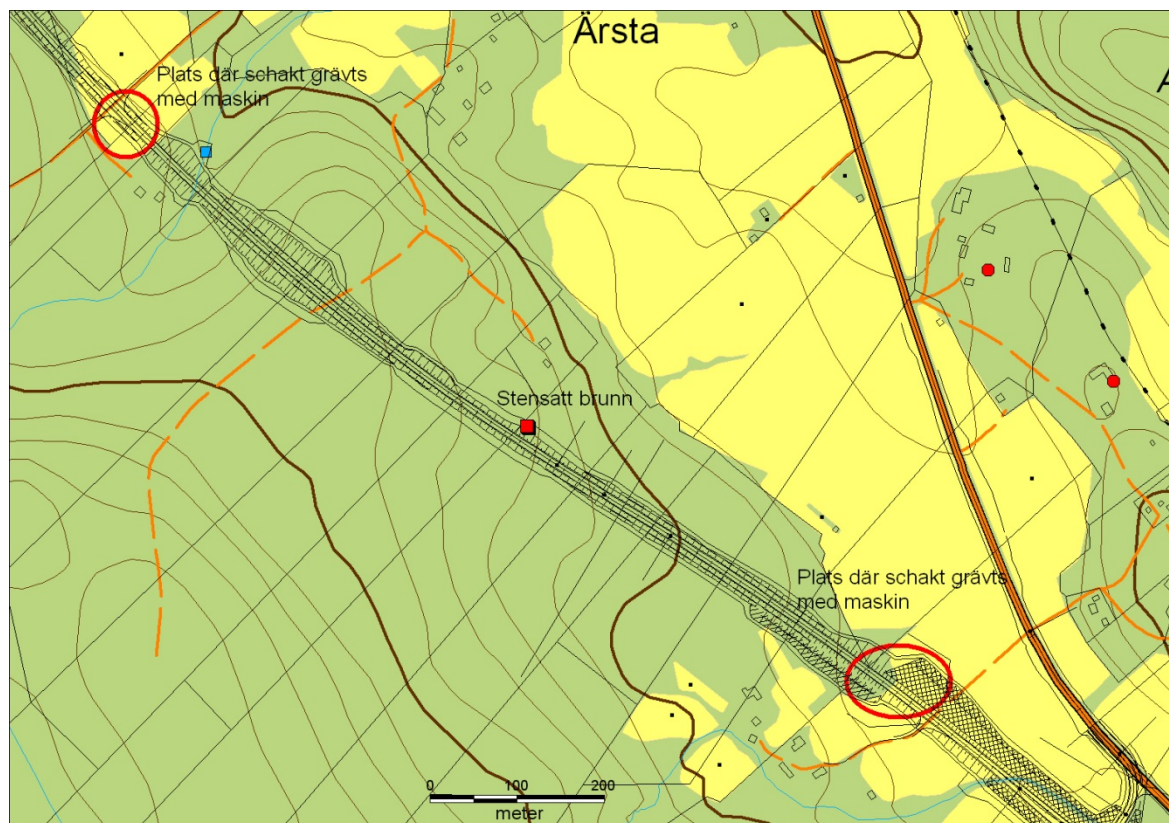
En stensatt brunn påträffades (x 6993 960 y 1592 630) inom fastigheten Dals- Årsta 3:11, troligen hör den samman med det sentida hus som ligger ca 80 m norr om brunnen.

*Karta med stensatt brunn och platser där schakt grävts med maskin.*

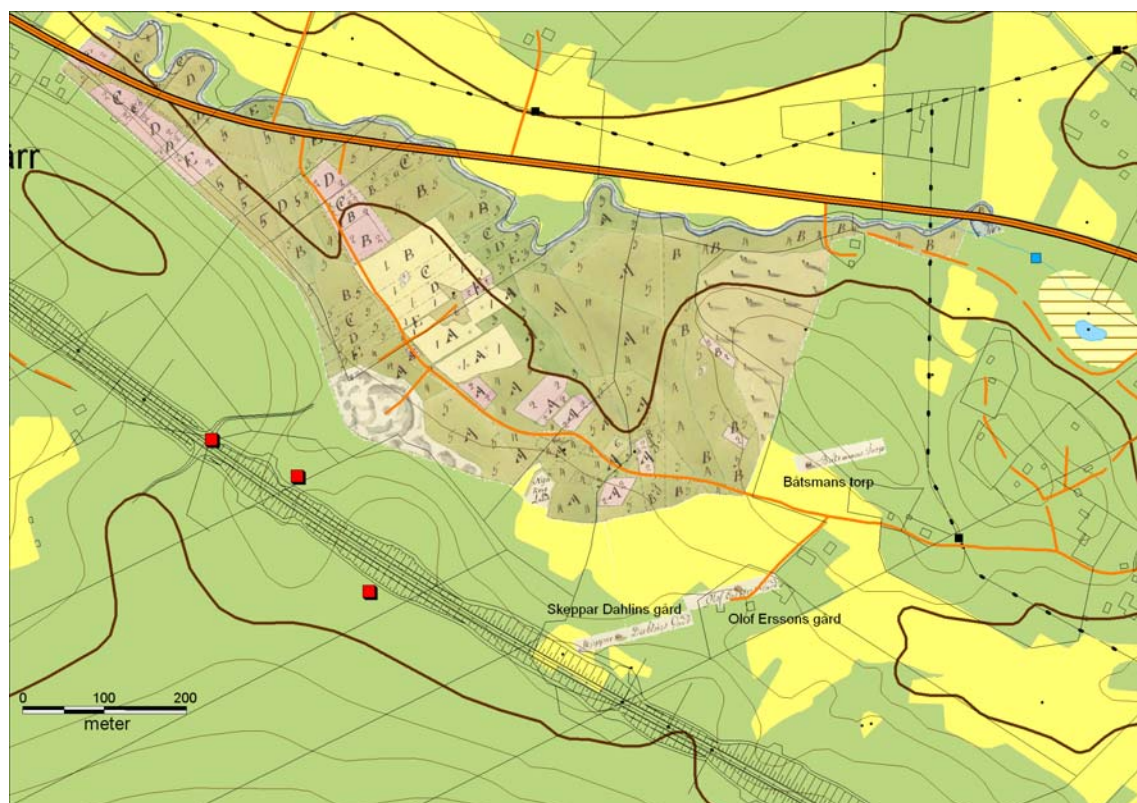
## Bilaga 2. Historisk karta.

Karta över Kärr skatte utbys inägor från 1776 inlagd över den ekonomiska kartan. Rektifiering utförd av Peter Persson.
