**Kulturhistorisk inventering
i Sunne kn 1977**
Ö. Ämterviks sn

Rapport från Värmlands museum

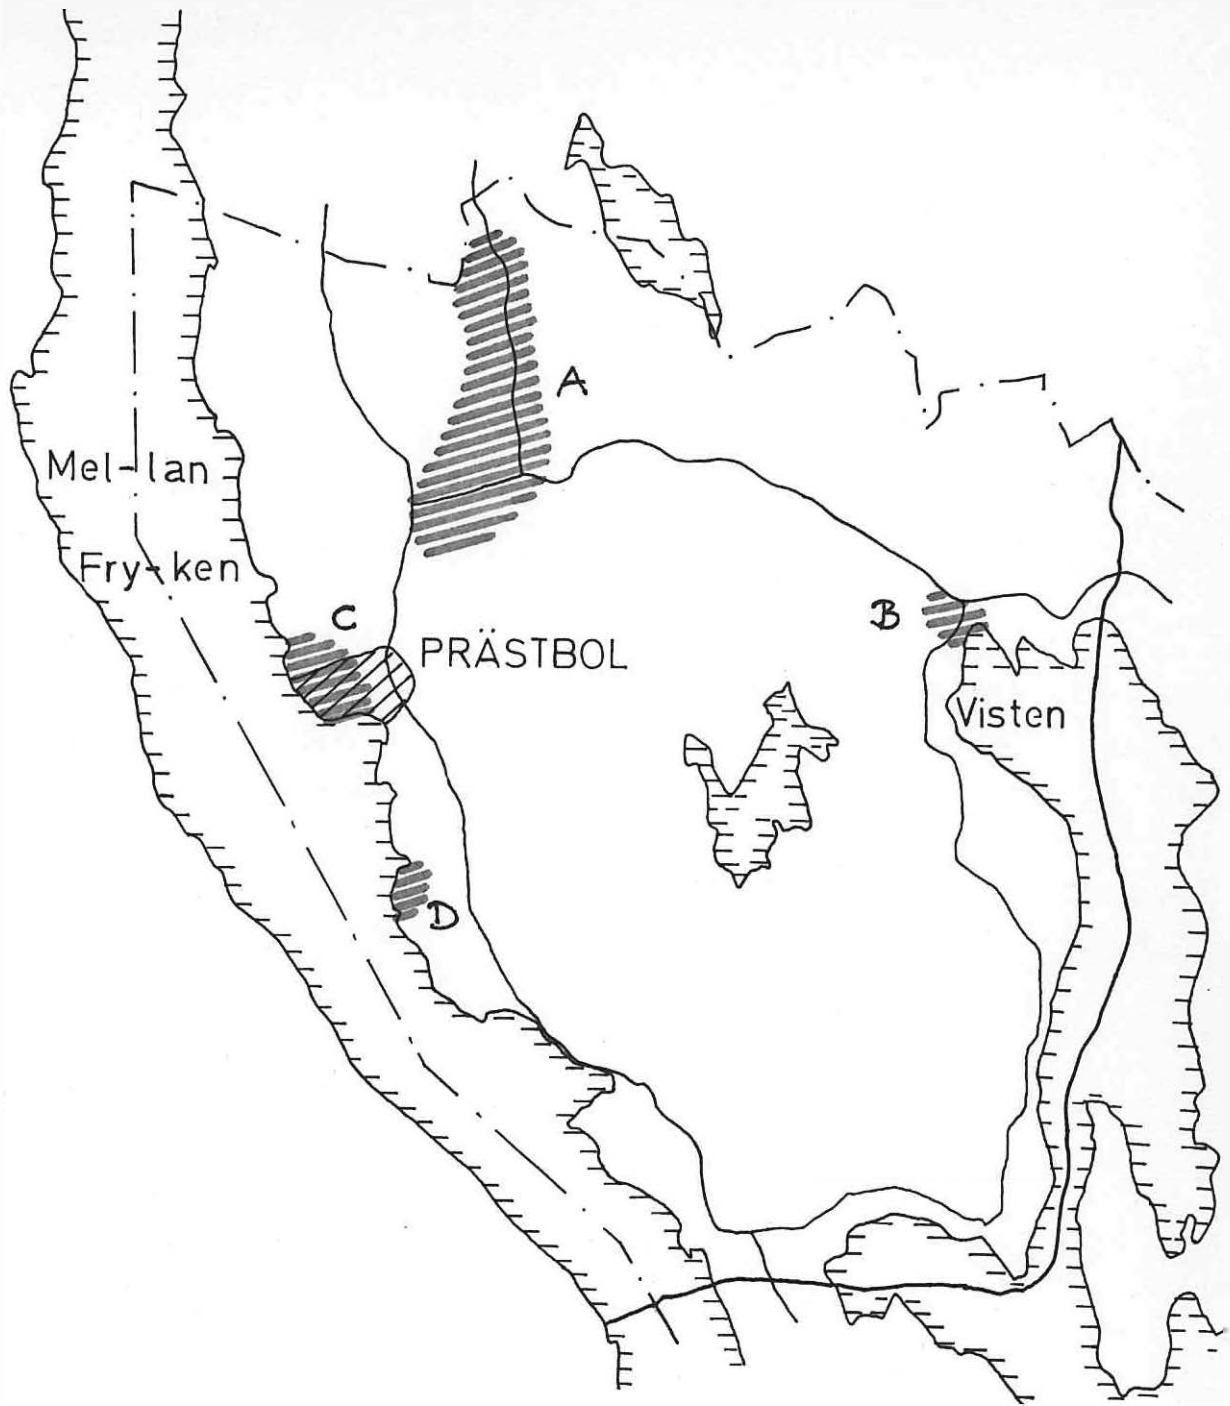
KARTA NR 1
VÄRDEFULLA MILJÖER

Karta 1 visar ett antal skyddsvärda miljöer inom Ö. Ämterviks socken. Det är ofta svårt att passa in enstaka äldre minnesmärken i den moderna planeringen utan att de förlorar en del av sitt kulturhistoriska värde. Därför är det både ur bevarings- och planeringssynpunkt fördelaktigt att satsa på miljöer, där det ingår ett flertal för bygden karakteristiska objekt från skilda tider. Miljöer, där forn-lämningar, byggnader, äldre vägnät, kulturlandskap etc. finns samlat till en kulturhistorisk enhet visar på äldre tiders samspel mellan bebyggelse och natur. Sådana områden får stor vetenskaplig och pedagogisk betydelse. Inte minst värdefulla blir de också som rekreatiomsområden. Arbetet har därför syftat till att avgränsa karakteristiska och särskilt beaktansvärda miljöer, vilka avses ligga till grund för bevaringsområden markerade i den fysiska planeringen.

Följande fyra miljöer är aktuella inom Ö. Ämterviks socken. (se översiktskarta 1)

- A. Mårbacka - S. As Karta 11351, 11361
- B. Nolbergsviken Karta 11352
- C. Prästbol - Herresta Karta 11350
- D. Smedsby Karta 11350

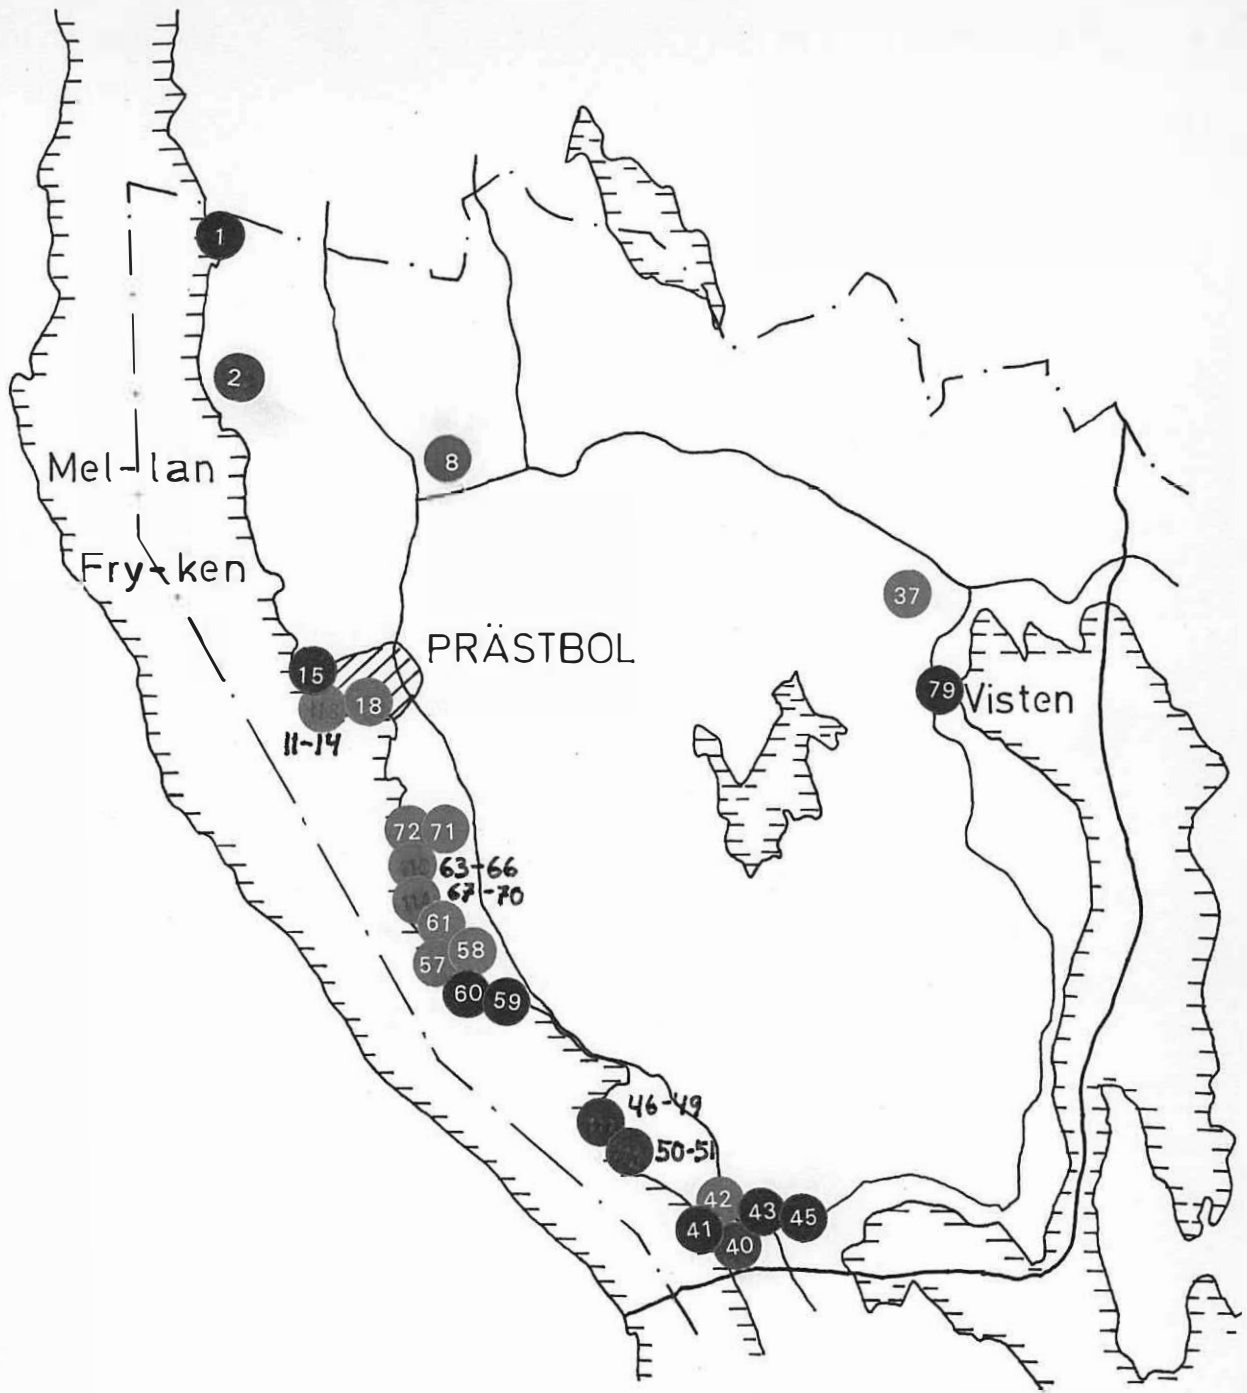
- KARTA NR 2
 FÖRHISTORISKA LÄMNINGAR
- 35 FÖRNLÄMNING
 - 92 FÖRNLÄMNING SOM KRÄVER SÄRSKILT HÄNSYNTAGANDE

FORNÄMNINGAR (översiktskarta 2)

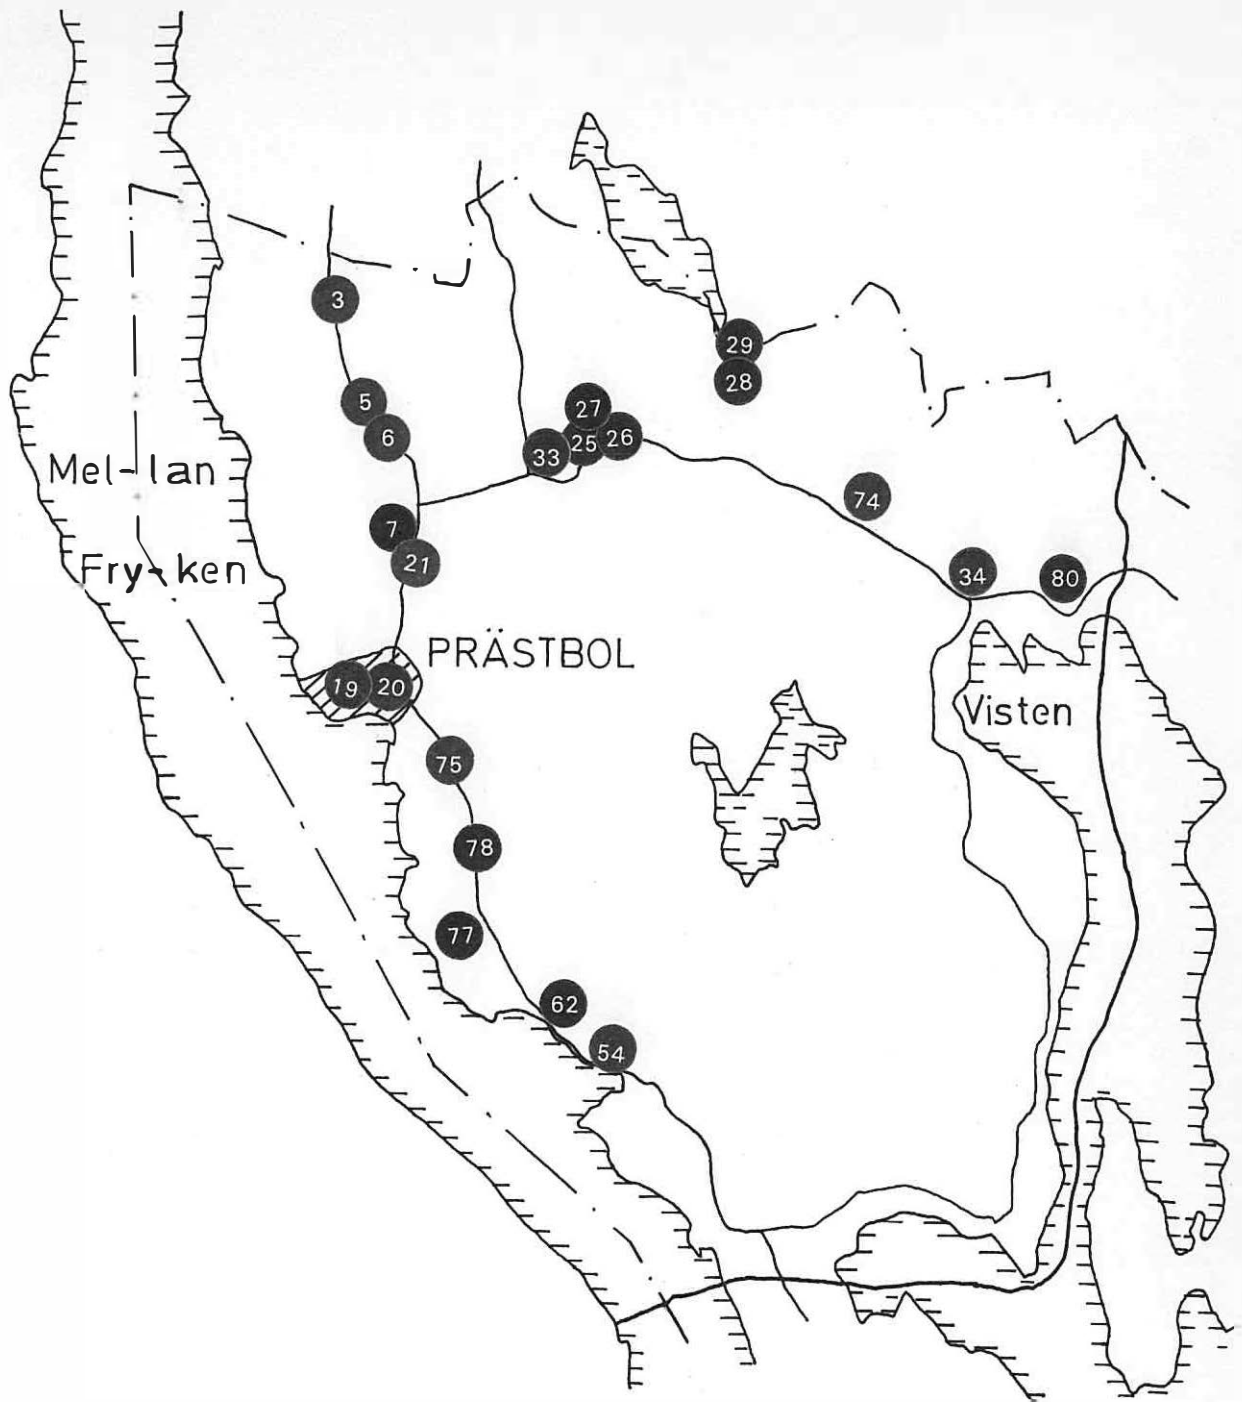
KARTA NR 3
HISTORISKA LÄMNINGAR

Slutligen presenteras de milstenar, minnesstenar, broar och andra lämningar från historisk tid, vilka ävenledes äger skydd enligt fornminneslagen. Dessa anläggningar har karterats på karta 3. Broarna kan orsaka bevarande-problem, om de tages ur allmän trafik och statens vägverk därigenom avsäger sig ansvaret för desamma. Ofta kan dessa frågor lösas genom ett kommunalt övertagande av ansvaret för dem.

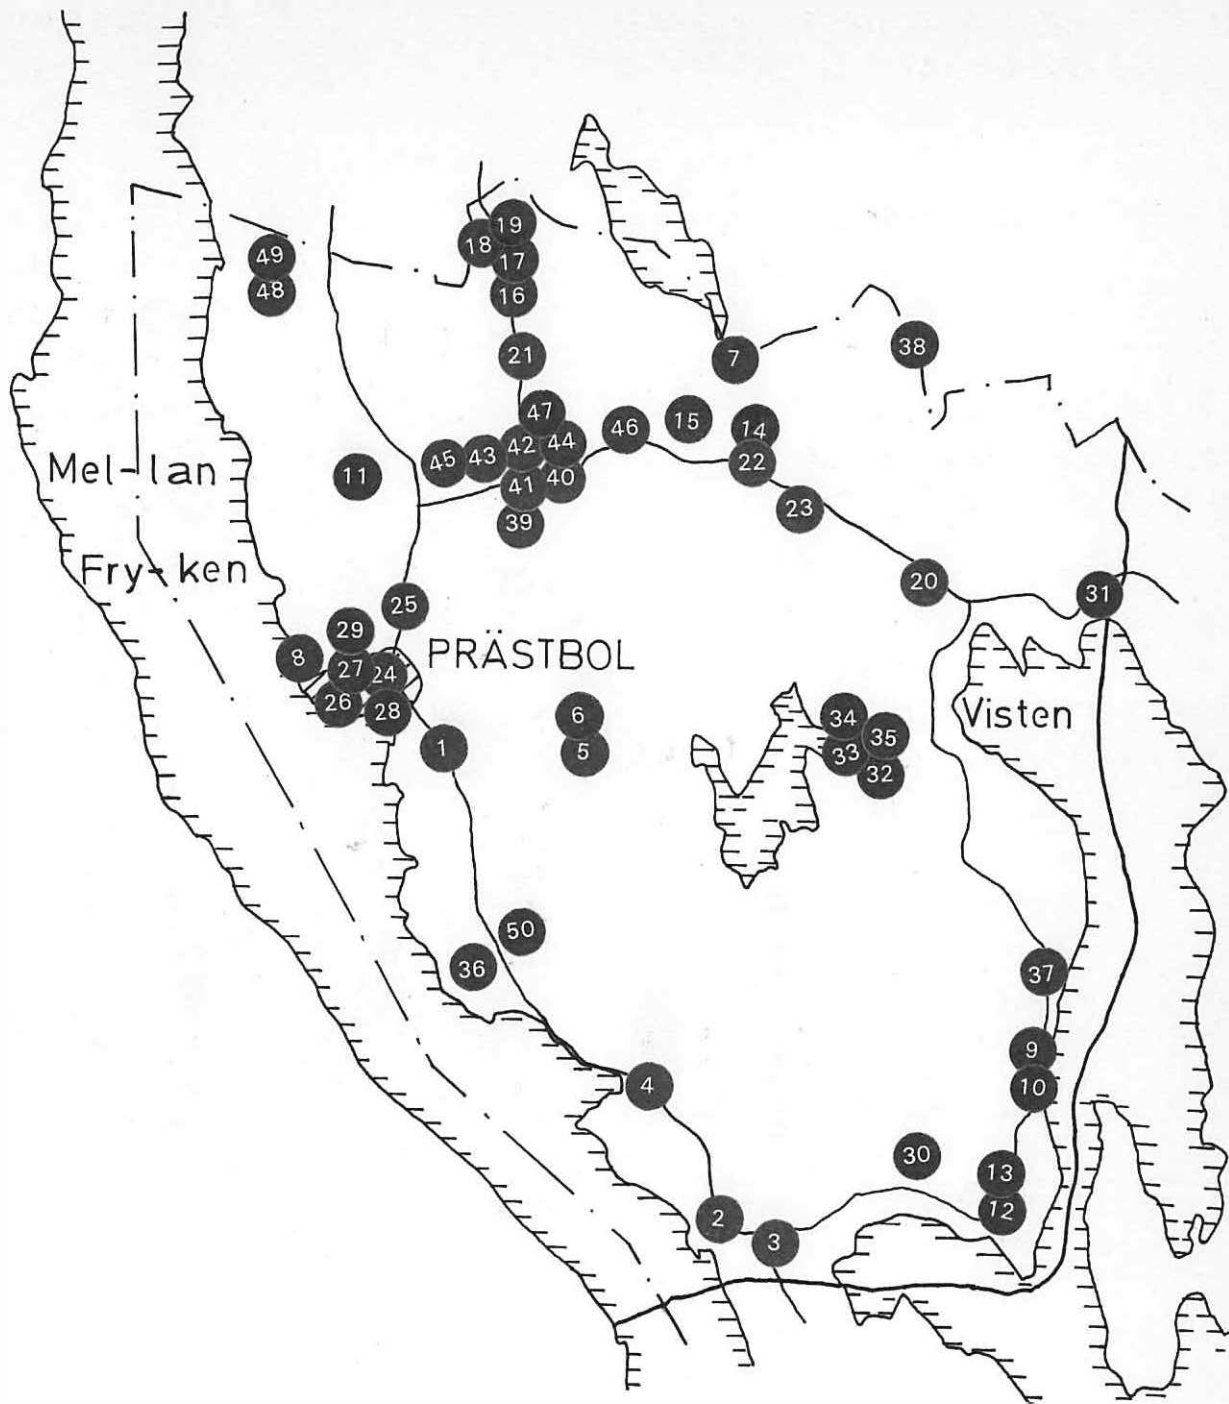
KARTA NR 4
SÄRSKILT BEAKTANSVÄRDA
BYGGNADER

Inventeringsmaterialet redovisas i 1) värdefulla miljöer och landskapsavsnitt, 2) fornlämnningar och 3) särskilt beaktansvärda byggnader. Med särskilt beaktansvärd avses här byggnader med stort kulturhistoriskt värde (jfr principer för urvalet av inventeringsobjekt, sid. 6), vilkas bevarande kan anses vara av väsentligt allmänt intresse. Miljöer och byggnader markeras på kartor. De fastigheter som inventeras är förtecknade i bokstavsordning efter fastighetsbeteckningen.
