BEBYGGELSEINVENTERING I KARLSTADS CENTRUM

sommaren 1980

STADSÄGOR _____

Karlstads kommun, stadsarkitektkontoret

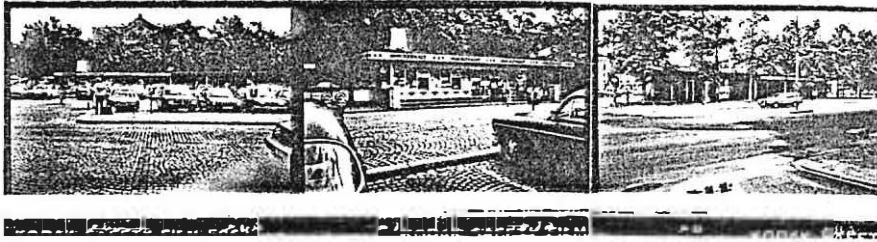
STORA TORGET Stg 8

Byggnadsår I 1723 - 30
 Ombyggnad 1790-t 1956-57 utbygg sakristia..
 Arkitekt murmäst Ch Haller 1967-68 res

I Domkyrkan	II
A 2 HUS	Kyrka	Förråd
Funktion		
Stomme	S	B
Våningar		
Sockel	Sprit, Grå	Kallmur
Fasad	Slät, G-V	SLP, G-V
Tak(skorsten)	Sk, S / Kopp	Sk, S
Fönster	Småspröjsade kyrkfönster	
Dörrar	Koppar	Trä, Br
Övrigt

(tidstypiska detaljer etc) Regelbunden centralkyrka

(skick m m) Gott skick

Större undersökning önskvärd

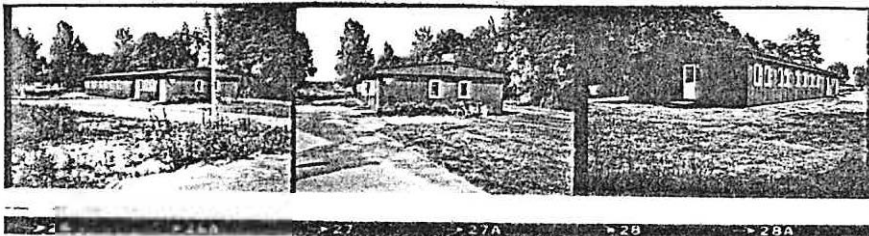
Stadsägan innehåller endast två hus, en pumpstation och en barackbyggnad; Socialförvaltningens tillnyktringsenhet.

Baracken lags bort i slutet av 1960-t.

Kvarter, nr STG 1469 Byggnadsår I 1970 II 1977
 Gatadress Växnäsgratan 22 Ombyggnad
 Arkitekt

I	II
A 2 HUS		
Funktion	Pumpstation	Tillnyktrings- enhet
Stomme	Btg	B
Våningar	1	1
Sockel	Btg	
Fasad	Btg, prof Grå	SLP, LFS, Br
Tak(skorsten)		Papp, S
Fönster		1L, V
Dörrar	P, Grå	P, V
Övrigt

Gott skick

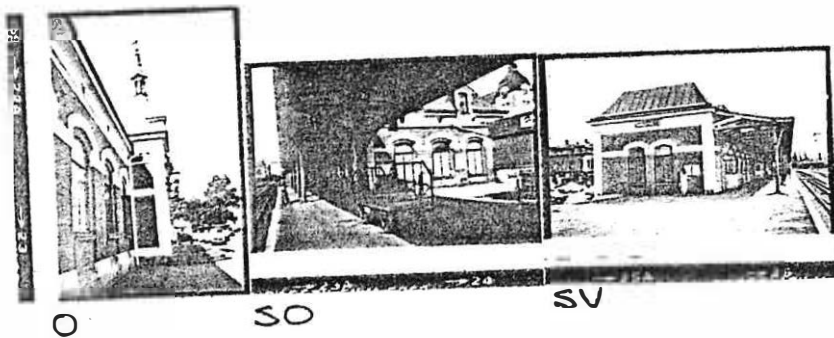
Stg 1566, Järnvägen.

Järnvägsområdet delar staden i två delar. Stadsdelen Viken har härigenom fått ett "avsidet" läge och tycks vara stadens "baksida" trots att läget är centralt i förhållande till centrum.

Bebyggelsen på området är i traditionell järnvägsstil, och avviker inte nämnvärt från andra städer i landet.

Stationshuset, den gamla stinsbostäder, lokstallet och vagnexpeditionen är ritade av SJ-arkitekten Edelswärd.

Vid stationsbyggnaden finns en gångtunnel under spårområdet.

Kvarter, nr .STG 1566 Centralstation... Byggnadsår .I 1869 II 1969 III 1892 IV 1932..

I	II	III	IV
A 2 HUS				
Funktion	Stationsbyggnad	Kiosk	Vagnexp m m se nästa sida	Taxistation se nästa sida
Stomme	Tg	Stål	Tg	B
Våningar	K + 1	1	1	1
Sockel	Gr, huggen		Btg	Btg, S
Fasad	Tg, R Dekorationer Grå-V	Et, lj Grå / B	Tg, R	LFS, lj Grå
Tak(skorsten)	P, Grå (Tg, R/P, S)		1T, R	Papp, S
Fönster	1L och 3L, Tp, B	Skyltfönster, Stål, Grå	1L, smårutigt, Br/ 2L, Mp, V/Br	1L, V
Dörrar	Trä, glas, ferniss/B	Stål, lj Grå	Trä, Br	Trä
Övrigt	Tornbyggnad P, Grå

(tidstypiska detaljer etc) .I Tidstypisk stationsbyggnad. Putsdekorationer, port m m

(skick m m) .I - III: Acceptabelt skick. IV Fasadrestaurering

.Skärmtak över perrong framför byggnaden. Gjutjärnskonstruktion med trätak.

- I Arkitekt: Edelswärd
- II Arkitekt: Svenska Pressbyrå, R Beckman
- III Arkitekt: Edelswärd. Tillbyggd bl a 1932 och 1941.

Byggnaden används idag till vagnexpedition, personalrum för städpersonal och förråd. Tidigare användning: fiskbod, cykelskjul, snöplogsskjul m m.

- IV Arkitekt: SJ:s arkitektavdelning, Birger Jonsson. Byggnaden är ombyggd vid ett flertal tillfällen. Den har använts som tidningskiosk och chaufförtrum. Eventuellt är byggnaden ett tidigare materialhus ritat 1907 av Folke Zettervall.

Kvarter, nr STG 1566 Centralstation Byggnadsår . V. 1935. VI. 1869. VII. 1974. VIII. 1869

V	VI	VII	VIII
A 2 HUS				
Funktion	Förråd m m se nästa sida	Kontor se nästa sida	Skyddsrum	Garage m m se nästa sida
Stomme	B	Tg	Btg Tg	
Våningar	1	1 1/2	1 1 + 2	
Sockel	Btg	Gr, huggen	Btg	Gr, huggen/Btg
Fasad	Fjäll, G/Grå-Br	Tg, R/putsdekora- tioner, Grå-Gö	Btg	Tg, R/Slät, Grå/ SLL, R (tillb)
Tak(skorsten)	Papp, S	1T, R (Tg, R)	Papp, S	Papp, Grå
Fönster	1L-2L, Mp, Grå-Br	1L-4L, Kp, V		1L-4L, Mp/Kp, Gö
Dörrar	Trä, Grå-Br	Trä, Grå-gö	Stål, Br	Trä, Gö
Övrigt

(tidstypiska detaljer etc) VI och VIII Tidstypiska järnvägsbyggnader

(skick m m) V - VIII : Acceptabelt skick

Kvarter, nr	STG 1566, Centralstation	Byggnadsår	IX 1966 X 1963
Gatuadress		Ombyggnad	X 1970
		Arkitekt	X B Karlsson

A 2 HUS	IX	X		
Funktion	Personalrum	Godsterminal		
Stomme	B	Stål		
Våningar	1	1		
Sockel	Fjäll, S	Btg		
Fasad	SSP, R	Tg, R/P, lj Grå/ P, lj Gö		
Tak(skorsten)	Papp, S			
Fönster	1L - 2L, Mp, V	1L, lj Grå		
Dörrar	Trä, glas, V	Portar, P, lj Grå		
Övrigt	Barackbyggnad

A 6 ÖVRIGT IX - X Acceptabelt skick
(skick m m)
