BEBYGGELSEINVENTERING I KARLSTADS CENTRUM

sommaren 1980

Karlstads kommun, stadsarkitektkontoret

1980-08-08

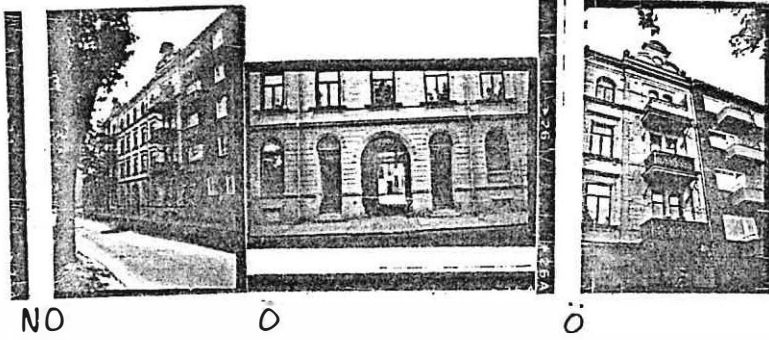
BJÖRKEN 2

I	II
A 2 HUS		
Funktion	1:Tryckeri, kontor 1-4:Bostäder	Bostäder
Stomme	S	S
Våningar	K + 4	3
Sockel	Gr	Gr
Fasad	Frams: 1:Slät, rust, Bg 2-4:Tg, G/Slät, Bg Baks: Slät, Bg/Grå	Slät, Grå
Tak(skorsten)	P, S (Tg, G)	P, S (Tg, G)
Fönster	2L, Tvp, 3L, Tp, Br, 4L, Br	2-6L, Br
Dörrar	Trä, Glas	Trä, glas
Övrigt		Nya fönster

A 4 STIL
 (tidstypiska detaljer etc) Vacker tegel- och putsarkitektur. Frontespiser, smidesbalkonger

A 6 ÖVRIGT
 (skick m m) Acceptabelt skick

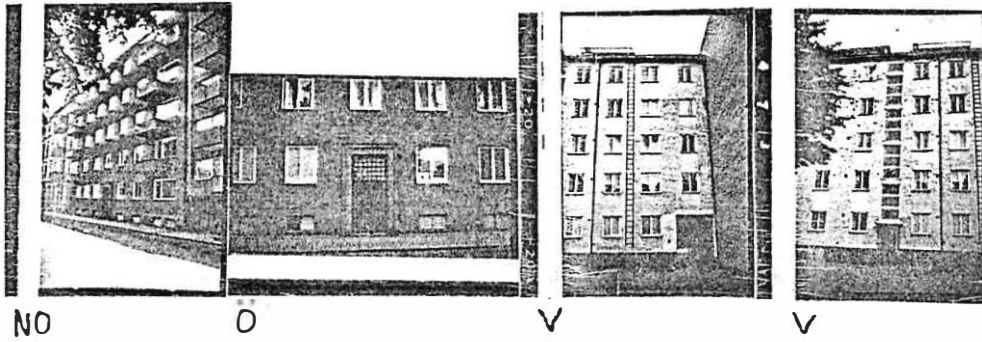
BJÖRKEN 3

I	II	III
A 2 HUS			
Funktion	Bostäder	K:Garage 1-2:Bostäder	Garage
Stomme	Btg	Btg	Btg
Våningar	K + 5	K + 2	1
Sockel	Gr	Slät, Grå	Slät, Grå
Fasad	Frams: Tg, R Baks: Slät, V	Slät, V/Tg, G	Slät, Grå
Tak(skorsten)	1T, R	Btg, R (Tg, R)	P, Grå
Fönster	2L, V	2L, Grå	
Dörrar	Trä, glas	Trä, glas	Trä, glas, Grå
Övrigt	Balkonger, Gö

Acceptabelt skick

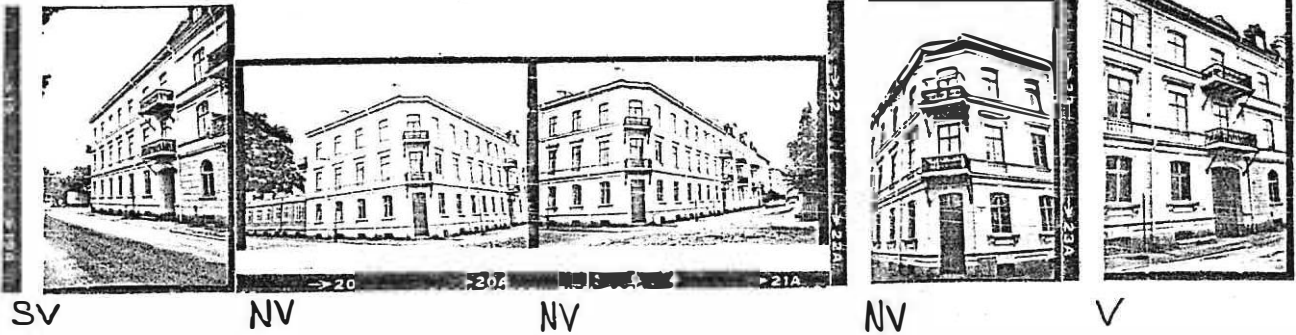
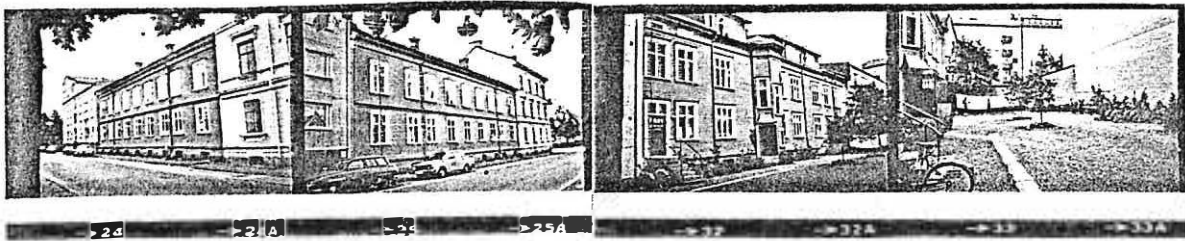
BJÖRKEN 5

I	II	III
A 2 HUS	Bostäder	Bostäder	Soprum
Funktion			
Stomme	S		
Våningar	K + 3	K + 2	1
Sockel	Gr	Gr/Slät, rust, Bg	Slät, mö Grå
Fasad	Slät, rust, G-Bg	LFS, Bg	LFS, G/Slät, G
Tak(skorsten)	P, Grå (Tg, G-mål)	2T, R (Tg, G)	Papp, S, Tg, R
Fönster	4L, Kp, Gö 2 och 6 L, Gö	4L, Kp, V 2 och 6L, V	2L, Mp, V
Dörrar	Trä, glas, Gö	Trä, glas, Gö	Trä, glas, Gö
Övrigt	Fina järnsmidesbalkonger

(tidstypiska detaljer etc) Vacker putsarkitektur med bl a balusterdockor

Gott skick. Mycket lugn, välskött gård med en sol målad på Björken 6:s brandmur i söder.

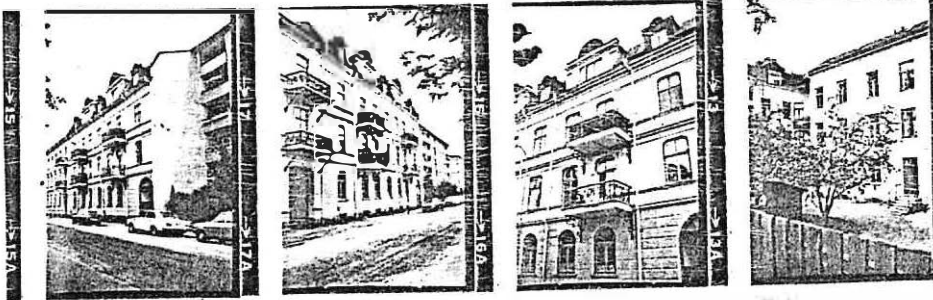
BJÖRKEN 6

I	II
A 2 HUS	Bostäder	Garage
Funktion		
Stomme	S	
Våningar	K + 3 + ½	1
Sockel	Gr	
Fasad	1:Sprit, rust, G-	SSP, G
	V	
	2-3:Slät, G-V	
Tak(skorsten)	P, S (Tg, R)	Papp, S
Fönster	Frams:2-4L, Gö Baks:3-6L, R-Br	
Dörrar		
Övrigt	Fina järnsmides- balkonger

A 4 STIL
(tidstypiska detaljer etc)
Vacker putsarkitektur

A 6 ÖVRIGT
(skick m m)
Acceptabelt skick. Renovering pågår i gårdshuset, bl a utbyte av fönster

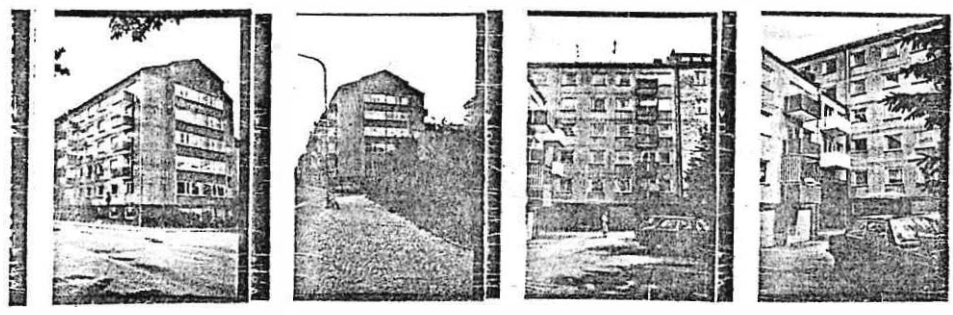
BJÖRKEN 11

Acceptabelt skick

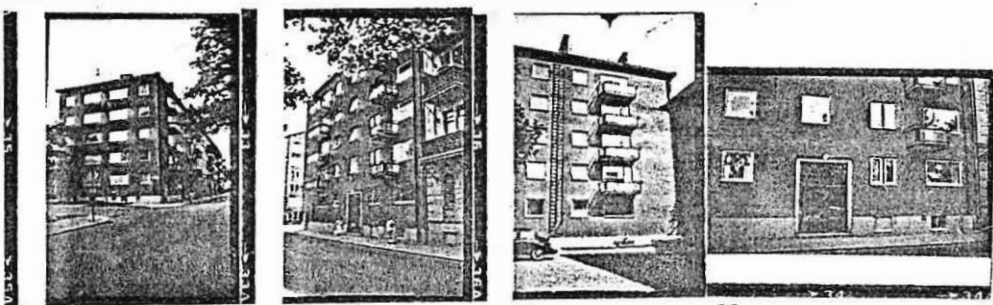
BJÖRKEN 12

Gott skick. Nyligen fasadrenoverat

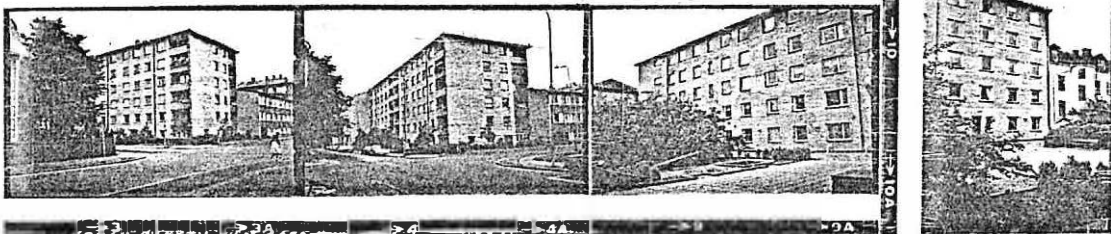
"BJÖRKEN 13

I	II
A 2 HUS		
Funktion	1:Kontor 2-6:Bostäder	Kontor, Garage
Stomme	Btg	Btg
Våningar	6	3
Sockel	Sprit, Grå-Br	Sprit, Grå-Br
Fasad	Tg, G	Tg, G/P, B/SSP, V
Tak(skorsten)	Btg, Br	Btg, Br
Fönster	1L, Grå	1L, Grå
Dörrar	Glas, metall	Glas, metall
Övrigt	Balkonger P, B

A 6 ÖVRIGT Acceptabelt skick

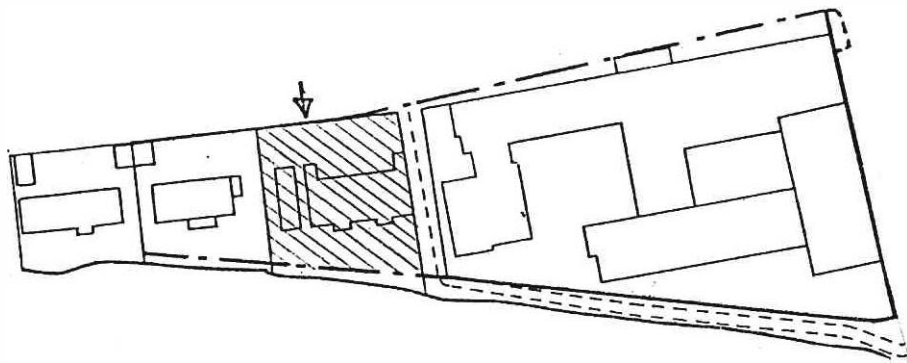
BRYGGAREN 5

A 6 ÖVRIGT Rivningstomt. Används delvis till parkering

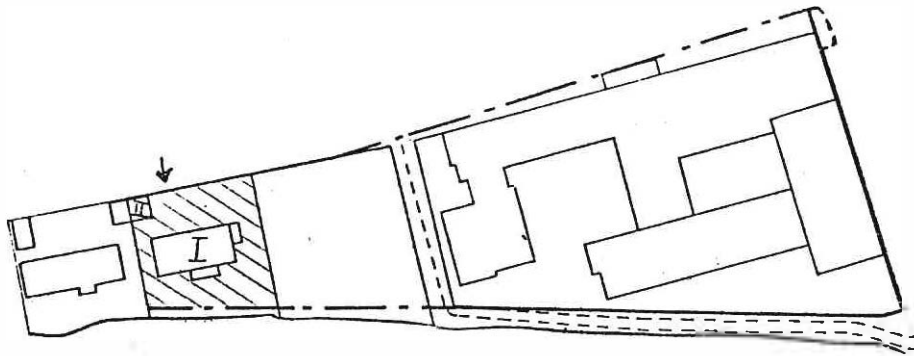
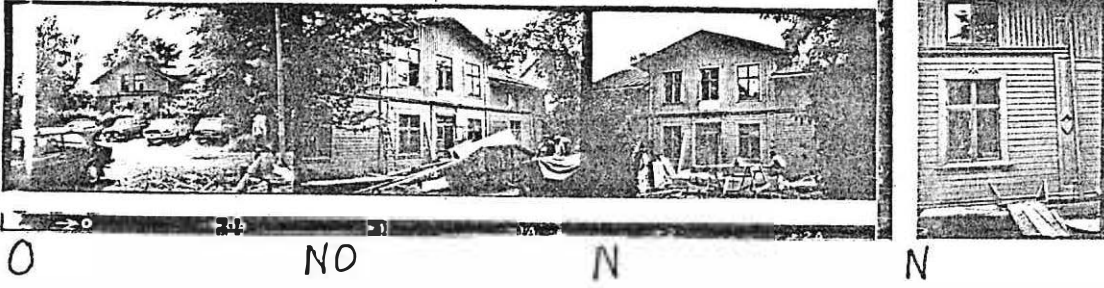
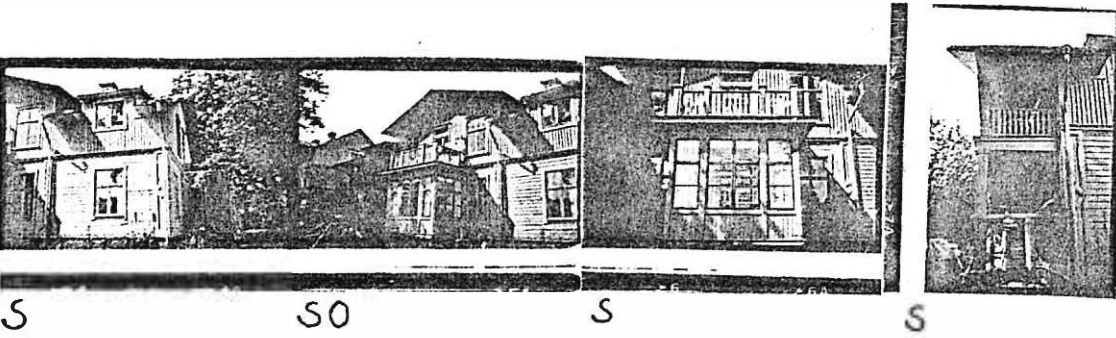
BRYGGGAREN 6

I	II
A 2 HUS	Bostadshus	Uthus
Funktion		
Stomme	T	B
Våningar	K + 1 ½	1 ½
Sockel	Natursten/Btg	
Fasad	LFS/SLL, G	SLP, FR
Tak(skorsten)	P, S (Tg, R urspr)	Papp, S
Fönster	2L-4L, Mp, Kp, Br	1L-2L, Mp, V
Dörrar	Trä, glas, Br	Trä, Glas, Br
Övrigt

(tidstypiska detaljer etc) Tidstypiskt bostadshus

Restaurering pågår

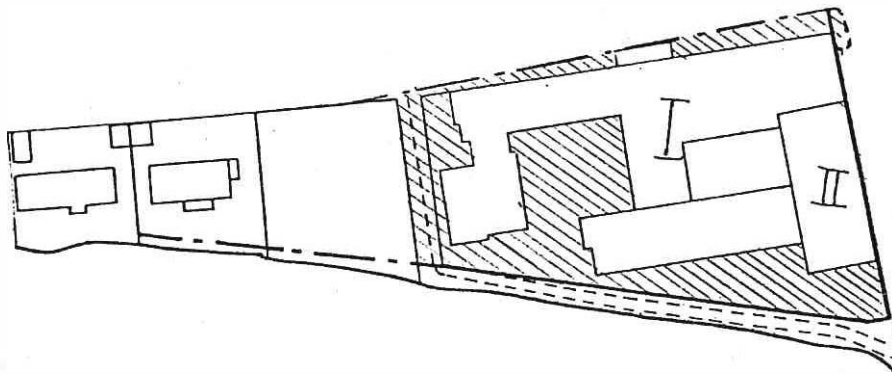
BRYGGAREN 10

I	II
A 2 HUS		
Funktion	Kontor	Kontor
Stomme	Btg	Btg
Våningar	1 - 4	3
Sockel	Slät, Grå	Sk
Fasad	Tg, Br/Natursten (ballast)/Et, lj Br mellan fönster	Tg, R / Sk
Tak(skorsten)		P, S
Fönster	Metallpartier, S/ 1L-2L, Tp, lj Br	1L-2L, Br
Dörrar	Metallpart/Stål, S	Ek, glas, ferniss
Övrigt	Skärmtak(stål, plåt trä, S) vid entré

(skick m m) Gott skick

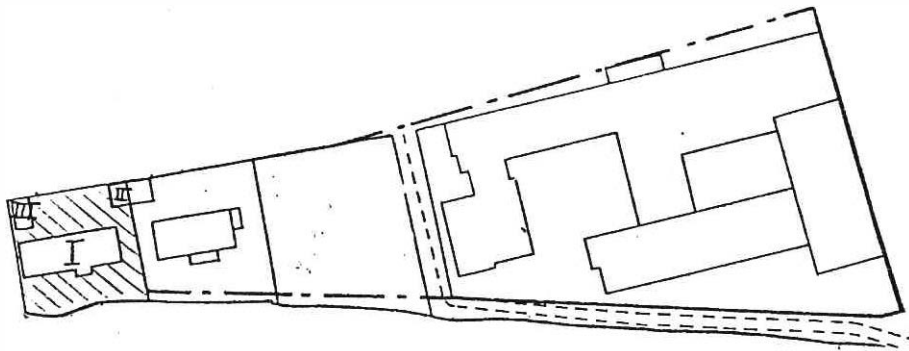
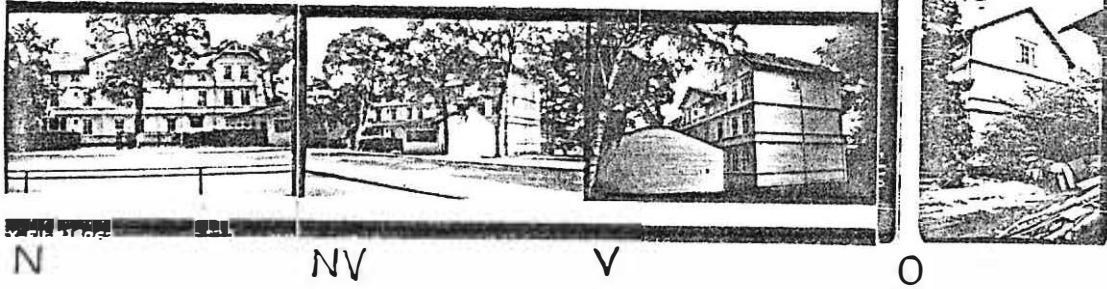
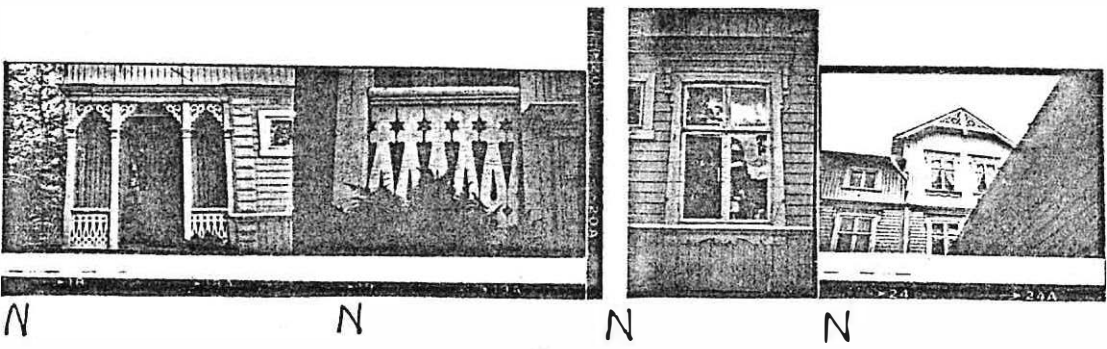
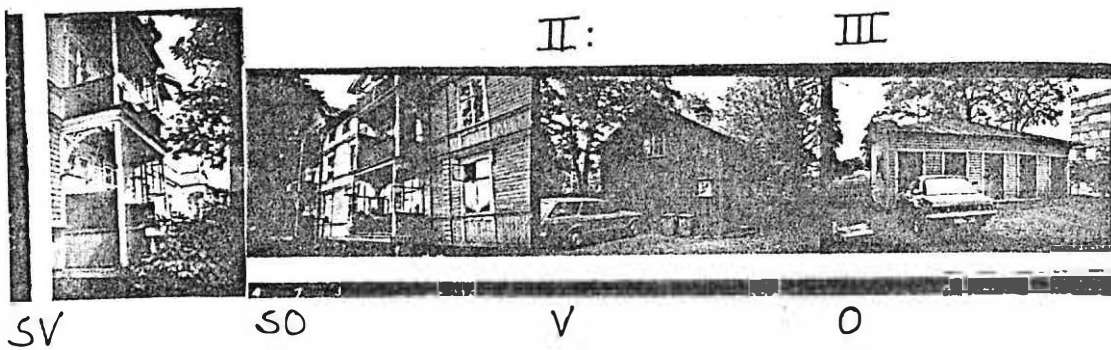
BRYGGAREN Stg 3533

I	II	III
A 2 HUS			
Funktion	Bostäder	Förråd	Uthus
Stomme		B	B
Våningar	2 ½	1	1 ½
Sockel	Gr	Gr	
Fasad	SFS/LFS, lj Grå	LFS, lj Grå	SLP, FR
Tak(skorsten)	P, S	P, S	Papp, S
Fönster	2L-4L, Mp, Kp, V	1L, lj Grå	1L-2L, V
Dörrar	Trä, glas, Gö	Trä, Gö	Trä, FR/Br
Övrigt	Balkonger, Gö

A 4 STIL
 (tidstypiska detaljer etc) Snickeridetaljer i klassicerande stil (hörnkedjor, pilastrar med kapitäl m m) Snickarglädje

A 6 ÖVRIGT
 (skick m m) I - III Underhållsrestaurering
 I: Byggnaden är ett exempel på mycket fin träarkitektur
